RAPPORT D'ENQUÊTE TECHNIQUE

sur le tamponnement de deux rames
du métro automatique de Toulouse
survenu à la station « Bagatelle »
le 18 juin 2013

**Bureau d'Enquêtes sur les Accidents
de Transport Terrestre**

Affaire n° BEATT-2013-016

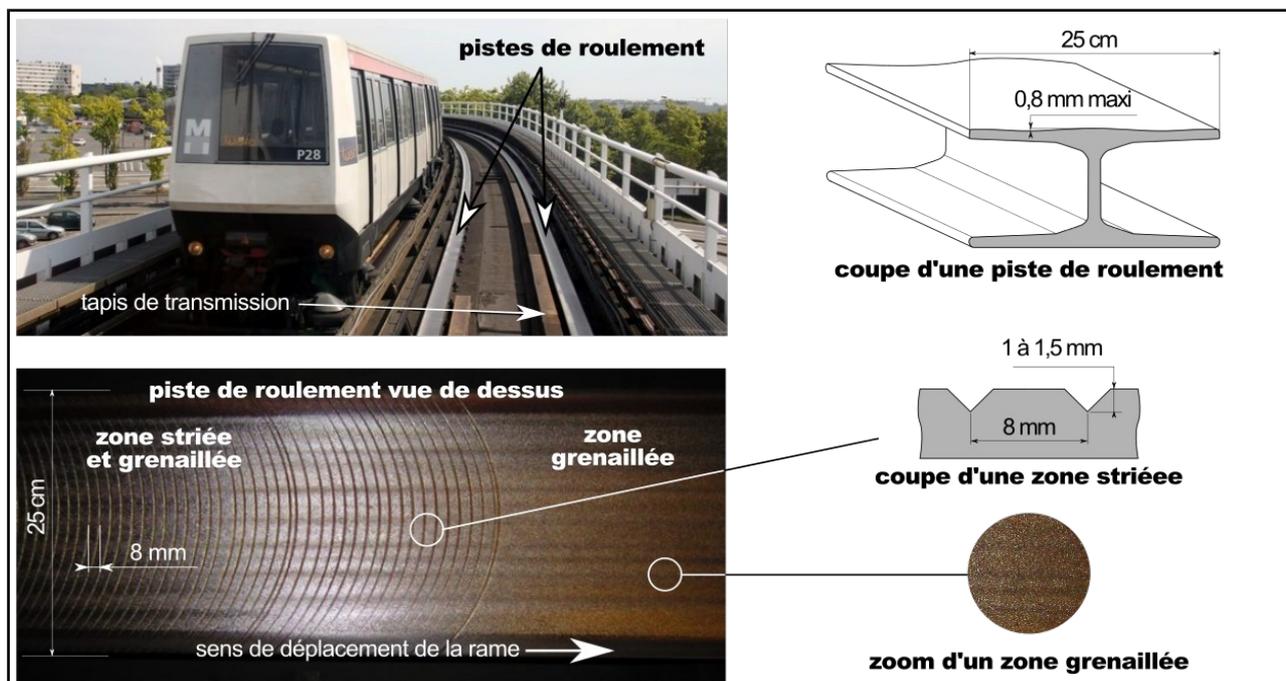
Fig. 4 : Les pistes de roulement et les traitements de leur surface

- un striage pour les seules pistes situées à l'air libre ou en entrée de tunnel⁵, afin d'améliorer l'adhérence par temps de pluie. Vues de dessus, les stries se présentent sous forme d'arcs de cercles espacés de 8 mm orientés dans le sens de déplacement de la rame. Leur profil forme un « v » d'une profondeur comprise entre 1 et 1,5 mm au centre.

Ces pistes de roulement sont interrompues régulièrement. La longueur vide entre deux pistes bout à bout est de deux centimètres, et est dénommée « joint d'éclisse ». Il existe ainsi quatre joints d'éclisse sur les 223 mètres du tunnel précédant la station « Bagatelle ».

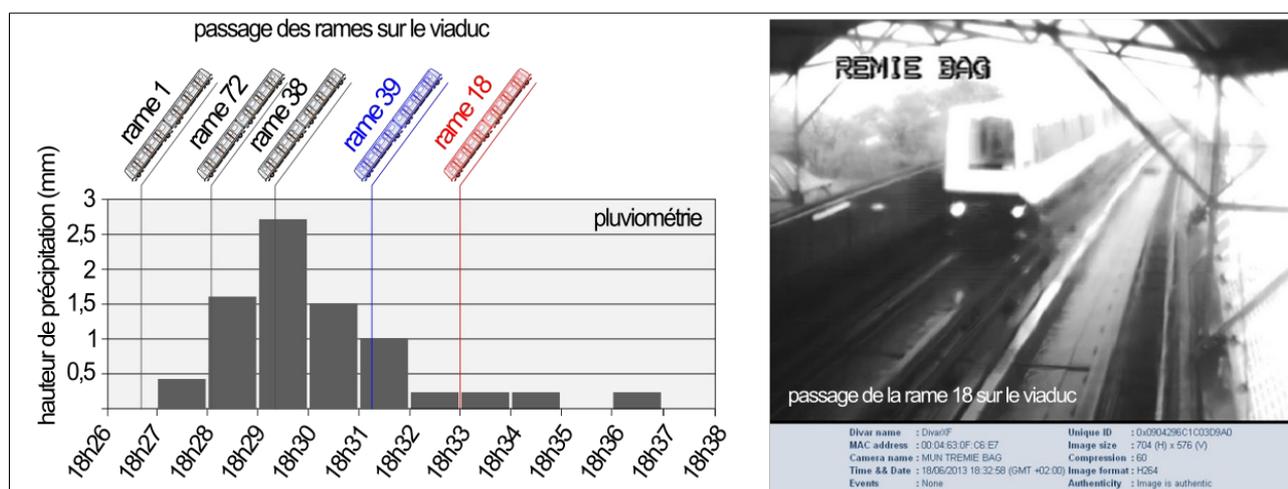
Fig. 7 : La pluviométrie au moment du passage des rames sur le viaduc

Aux alentours de 18h20, un violent et court orage a éclaté, dont les cinq premières minutes ont été les plus intenses : l'équivalent de 7 mm d'eau est ainsi tombé, porté par un vent venant de l'Est. Les cinq minutes suivantes ont été sensiblement plus modérées, représentant 0,6 mm d'eau. L'évolution de la pluviométrie en fonction du temps est présenté à la figure 7 ci-après¹⁰.

- la rame 39 (percutée) est filmée à 18h31'14". La pluie diminue, le brouillard d'eau soulevé après le passage de la rame est moins important que celui des rames précédentes. Le film d'eau formant des vaguelettes sur les pistes de roulement n'apparaît plus après le passage de cette rame ;
- la rame 18 approche à 18h33'00". La pluie est faible, de l'eau ruisselle encore sur la plate-forme, mais on ne distingue plus de film d'eau sur les pistes de roulement elles-mêmes.

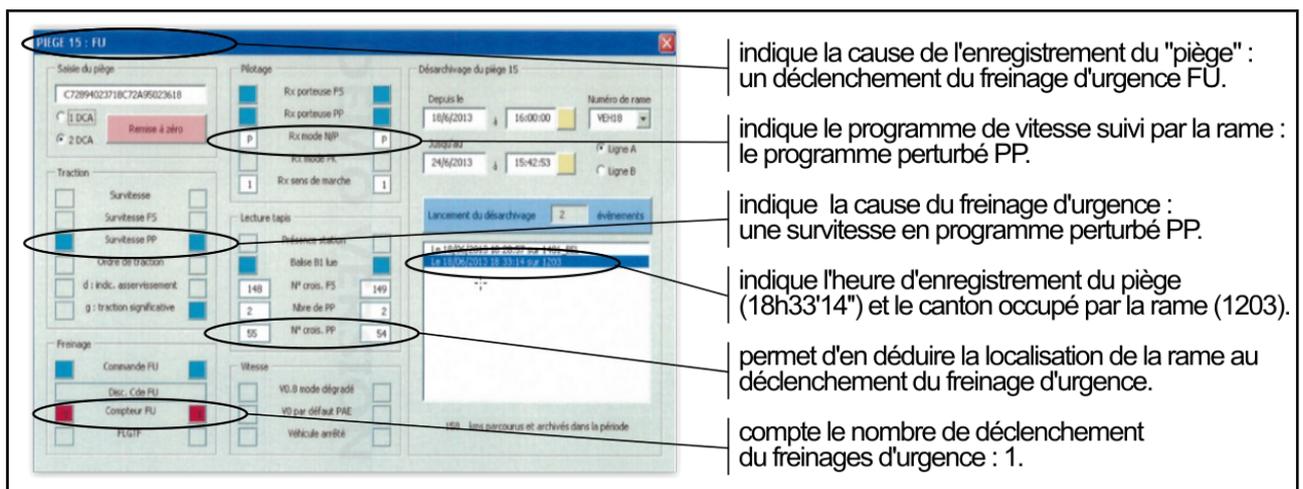
Fig. 9 : Données enregistrées par les automatismes lors du freinage d'urgence de la rame 18

La fenêtre enregistrée lorsque la rame 18 a déclenché un freinage d'urgence à 18h33'12", est reproduit à la figure suivante.
