BEA-TT

*Rapport d'enquête technique
sur la descente intempestive
du bac du plan incliné
de Saint-Louis-Arzviller (57)
survenue le 4 juillet 2013*

juillet 2015

Affaire n° BEATT-2013-008

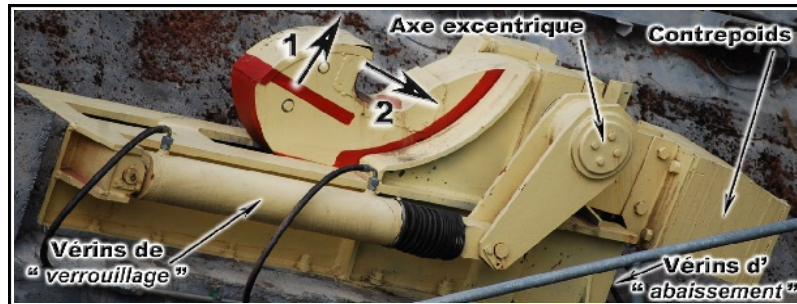
Figure 13 : Un des deux crochets aval dans la position relevée

Outre les incidents qui ont concerné les crochets aval et leurs dispositifs hydrauliques, la « *main courante* » fait notamment état de défauts de fonctionnement des portes amont, du cadre amont et des crochets amont.
