BEA-TT

*Rapport d'enquête technique
sur la collision entre un TGV
et un ensemble routier porte-char
survenue le 15 octobre 2013
sur le PN n° 128
à Saint-Rémy-de-Sillé (72)*

mai 2015

Affaire n° BEATT-2013-010

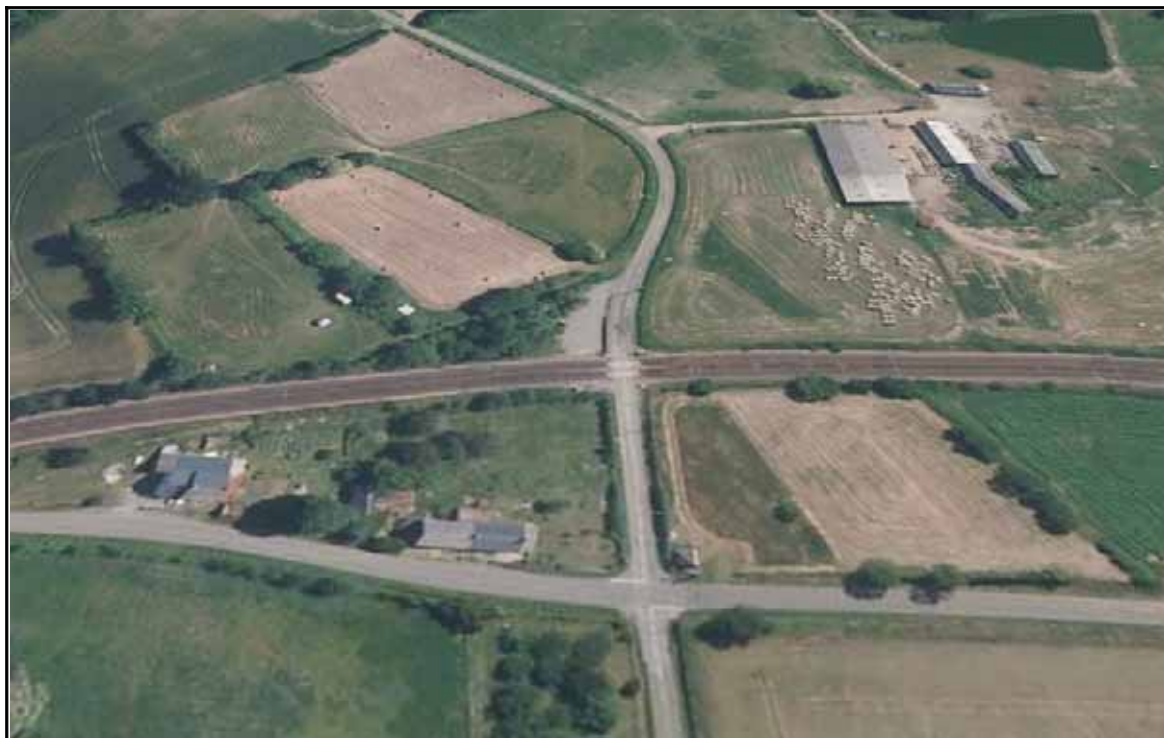
Figure 1 : Le lieu de l'accident

Le 15 octobre 2013 vers 20h21, un train à grande vitesse (TGV) circulant sur la ligne ferroviaire du Mans à Rennes en direction de Saint-Brieuc percute, sur le passage à niveau n° 128 sis sur la commune de Saint-Rémy-de-Sillé dans la Sarthe, un ensemble routier composé d'un tracteur et d'une semi-remorque de type porte-char qui transporte deux engins agricoles.

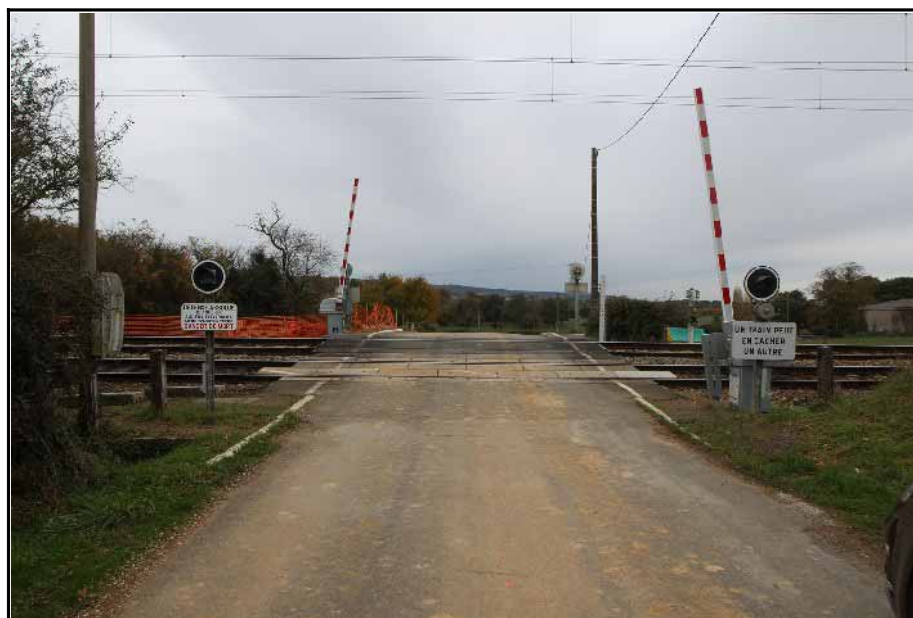
Figure 7 : Vue du passage à niveau n° 128 dans le sens opposé à celui de la circulation de l'ensemble routier accidenté

La cause directe de cet accident est l'immobilisation sur l'emprise ferroviaire de l'ensemble routier concerné dont la remorque surbaissée s'est coincée sur le dos d'âne que présente la voie routière à cet endroit.

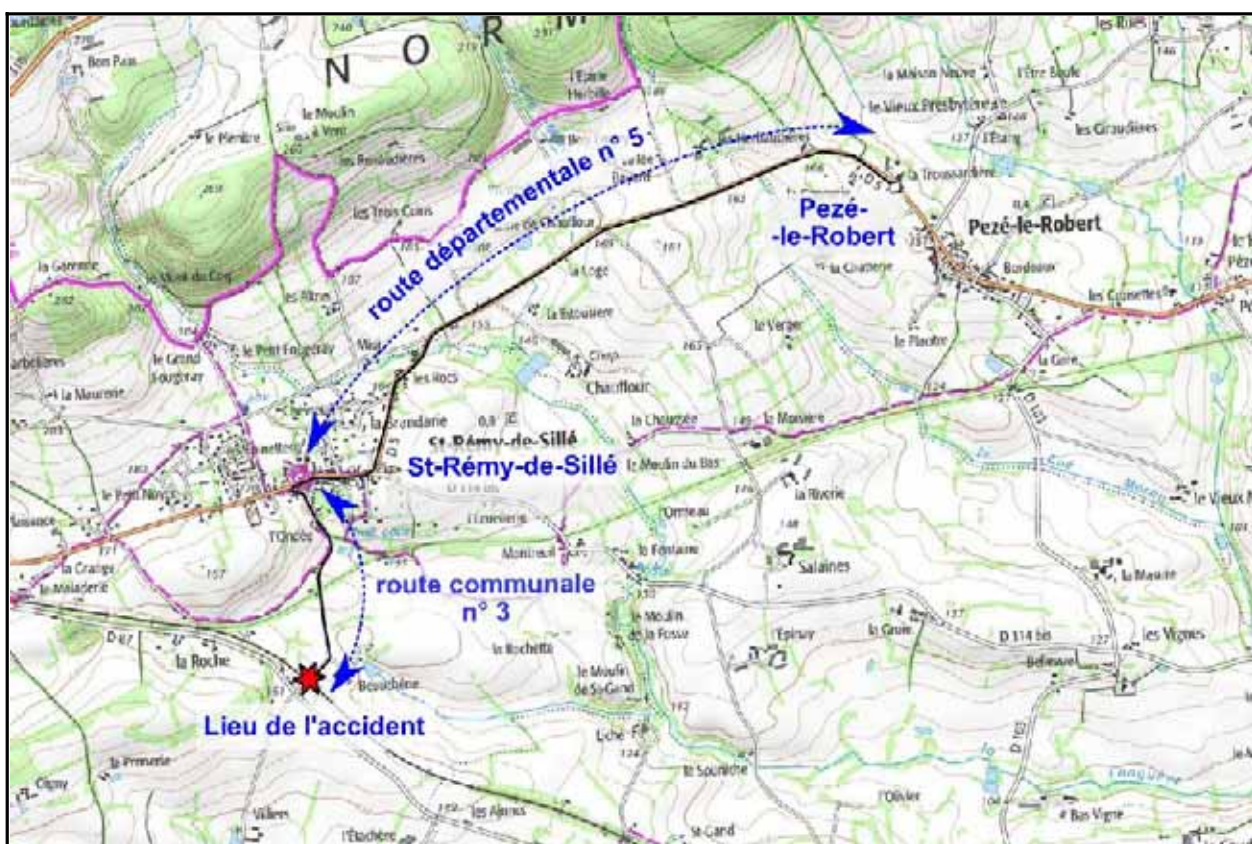
Figure 10 : Le trajet de l'ensemble routier entre Pezé-le-Robert et le lieu de l'accident

Il a quitté Pezé-le-Robert vers 20h10 en direction de Saint-Rémy-de-Sillé en empruntant la route départementale n° 5 et, suivant les indications qui lui avaient été données, a tourné à gauche dans le centre de ce bourg pour emprunter la route communale n° 3 conduisant au passage à niveau n° 128.

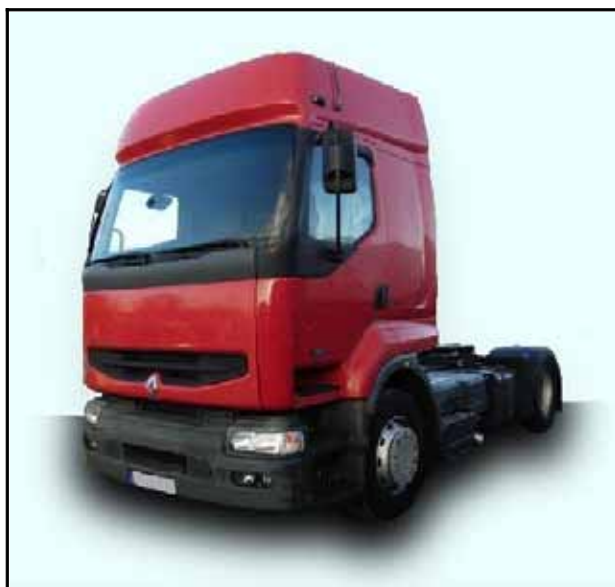
Figure 24 : Vue d'un tracteur du même type que celui impliqué dans l'accident

Il a été mis en circulation en septembre 2004. Son kilométrage n'a pas pu être relevé. Toutefois, les indications figurant sur le disque du chronotachygraphe qui l'équipait font ressortir un kilométrage de 520 135 km.

Le dernier contrôle technique dont il avait fait l'objet était valide jusqu'au 10 octobre 2013. Le jour de l'accident, cette durée de validité était donc dépassée de 5 jours.

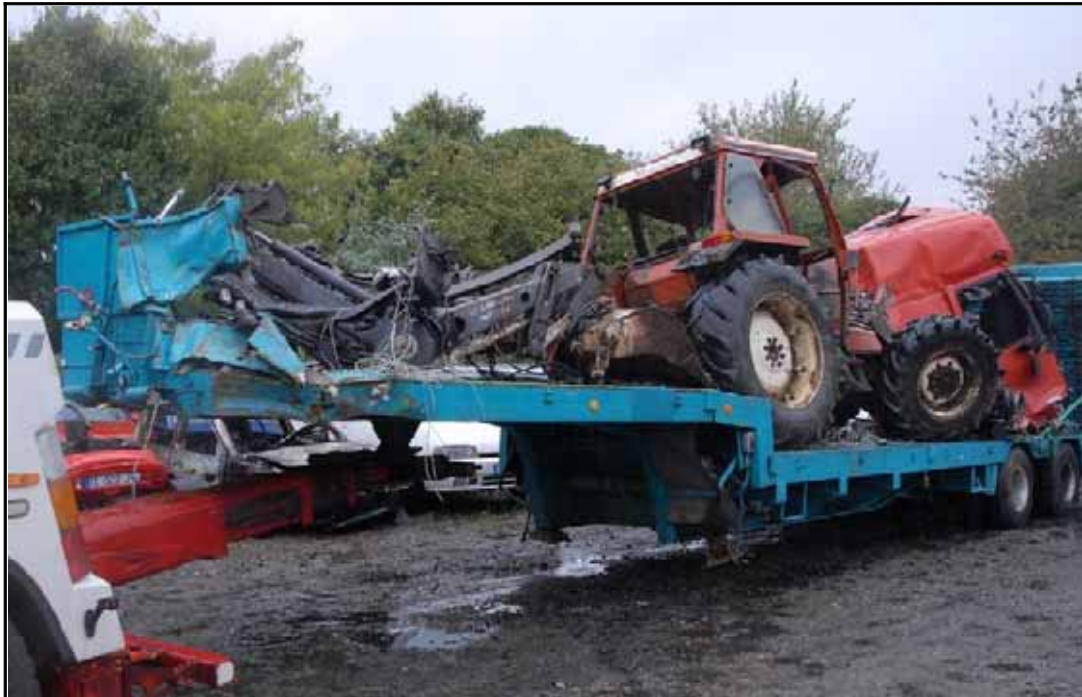
Figure 26 : Vue du tracteur agricole et de son chargeur frontal retrouvés sur les lieux de l'accident

Le tracteur agricole resté sur les lieux de l'accident était équipé d'un chargeur frontal.

Le poids total du chargement que la semi-remorque accidentée transportait, peut être estimé à environ 8 à 9 tonnes.
