## BEA-TT

Rapport d'enquête technique sur le déraillement d'un wagon de combustible nucléaire usé survenu le 23 décembre 2013 dans le triage du Bourget à Drancy (93)

juillet 2015

Affaire n° BEATT-2013-013

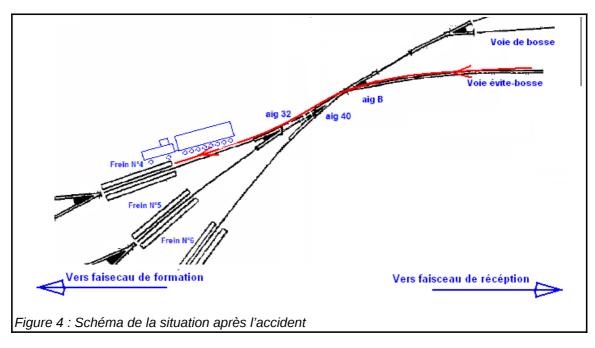
Le wagon et l'engin de manœuvre sont immobilisés à l'entrée du faisceau de formation, sur le frein de voie primaire n° 4. Les deux bogies arrière du wagon sont déraillés d'environ 30 cm vers la gauche.

La voie est détériorée sur 50 m environ depuis la pointe de l'aiguille 32 jusqu'au point d'arrêt du wagon.

Les aiguilles B, 40 et 32 donnent la direction de droite ce qui est la position normale pour l'itinéraire de la manœuvre concernée.

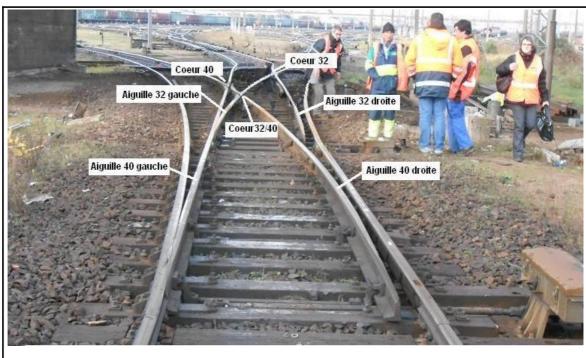
Figure 14 : Vue de l'appareil n° 32/40

En l'occurrence, l'appareil n° 32/40 est formé successivement du branchement 40 à déviation à gauche et du branchement 32 à déviation à droite. Ces deux branchements présentent une tangente de 0,13 radian.

La figure ci-après représente le branchement trois voies n° 32/40 tel qu'il était disposé, lors de l'accident. Il donne la direction de la voie 32.

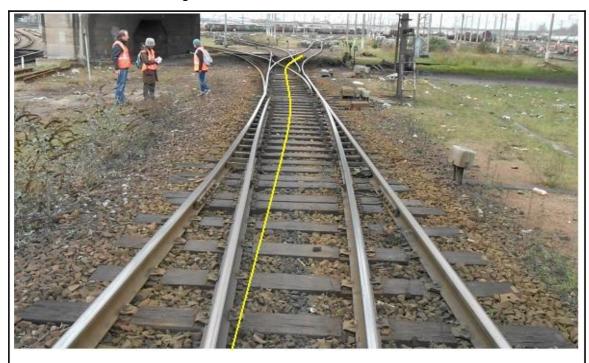
Figure 29 : Tracé sinueux de l'itinéraire concerné

L'itinéraire emprunté par la manœuvre présente une courbe à gauche sur l'aiguille B puis une courbe à droite sur l'aiguille 32.

Sur le branchement 3 voies 32/40, les flèches maximales sont de 70 mm en pointe de l'aiguille 32 et de 77 mm à proximité du cœur correspondant respectivement à des rayons de 179 m et de 162 m, légèrement inférieurs au rayon minimal de 190 m prescrit par le

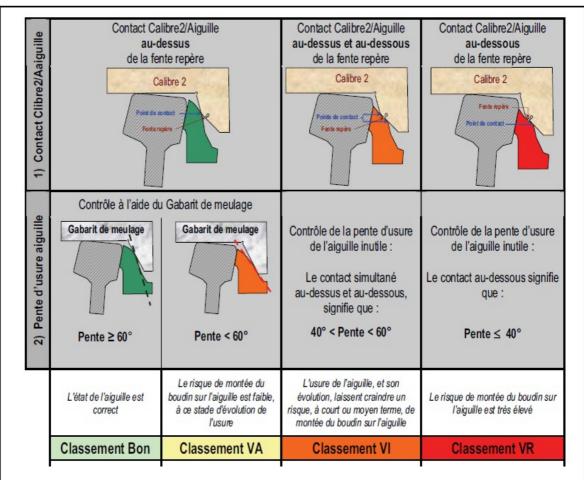
Figure 34 : Extrait de la procédure IN 0287 "Entretien des appareils de voie"

Lors de la vérification de l'aiguille gauche du branchement 32, le contact avec le calibre n° 2 s'est fait au-dessus de la fente repère et il a été constaté à l'aide du gabarit de meulage que la pente de cette aiguille était proche de 60°.

Le classement est donc bon, mais proche de la valeur d'alerte (VA).

Or, lorsque l'aiguille présente une usure latérale importante, il y a risque de montée du boudin d'une roue sur celle-ci, puis sur le contre-aiguille.

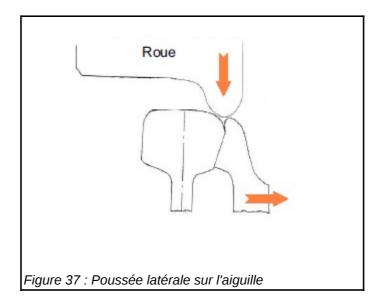
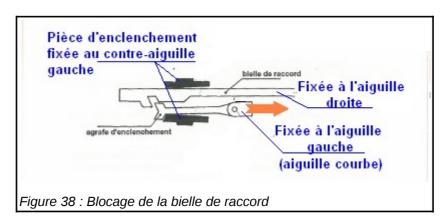
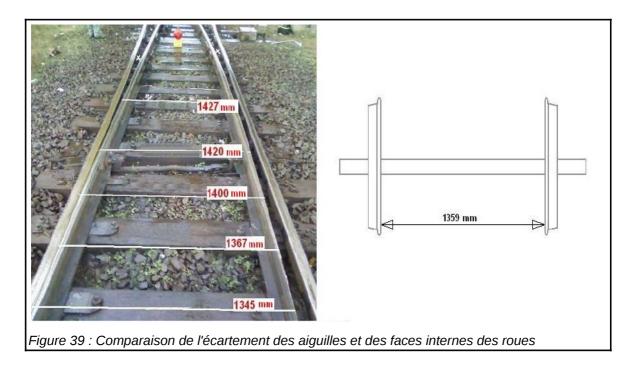
Lors de la montée d'une roue en pointe d'une aiguille courbe, après avoir escaladé le flanc de l'aiguille, le boudin tend à pénétrer dans le sillon entre le contre-aiguille et l'aiguille et à écarter celle-ci.

La poussée latérale exercée sur l'aiguille se transmet à l'agrafe d'enclenchement, ce qui a pour effet de coincer la bielle de raccord dans la pièce d'enclenchement.

Simultanément, la face interne de la roue droite vient en appui sur l'aiguille droite et pousse celle-ci vers la gauche car l'écartement des faces externes des aiguilles est inférieur à l'écartement des faces internes des roues.

L'extrémité de la bielle de raccord étant bloquée dans le dispositif de calage, le mouvement de l'aiguille droite provoque le flambage de cette bielle de raccord.

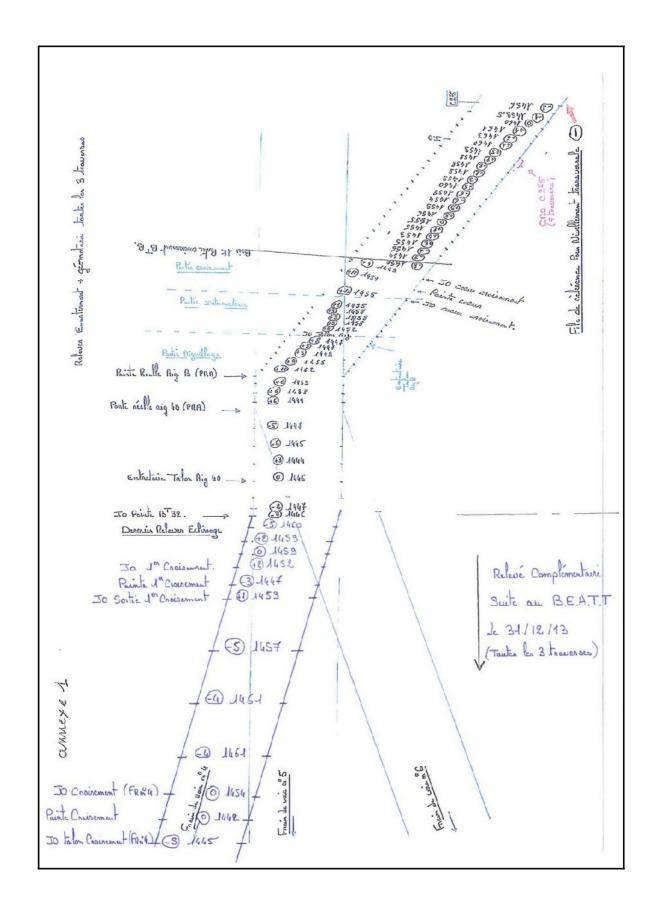
Annexe 3 : Relevé de la géométrie de la section de voie de service concernée par le déraillement

Sur l'itinéraire en cause, l'aiguille 32 où s'est produit le déraillement constitue l'entrée d'une courbe à droite qui fait suite à courbe à gauche située sur l'aiguille B, puis à un alignement sur l'aiguille 40.
