BEA-TT

*Rapport d'étape
sur le déraillement
du train Intercités n° 3657
le 12 juillet 2013
à Brétigny-sur-Orge (91)*

janvier 2014

Affaire n° BEATT-2013-009

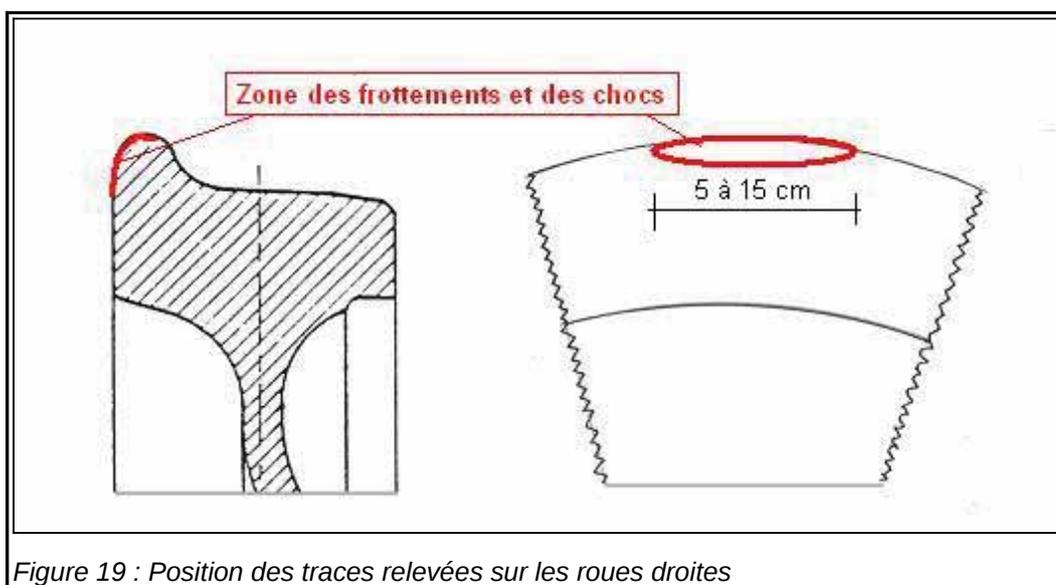
Toutes les traces, à partir de la voiture n° 2, se trouvent sur les boudins des roues droites, à proximité de leurs sommets, du côté des faces internes des roues.

Ces marques n'intéressent pas la totalité de la circonférence de ces roues, mais un secteur d'une longueur comprise entre 5 et 15 cm environ.

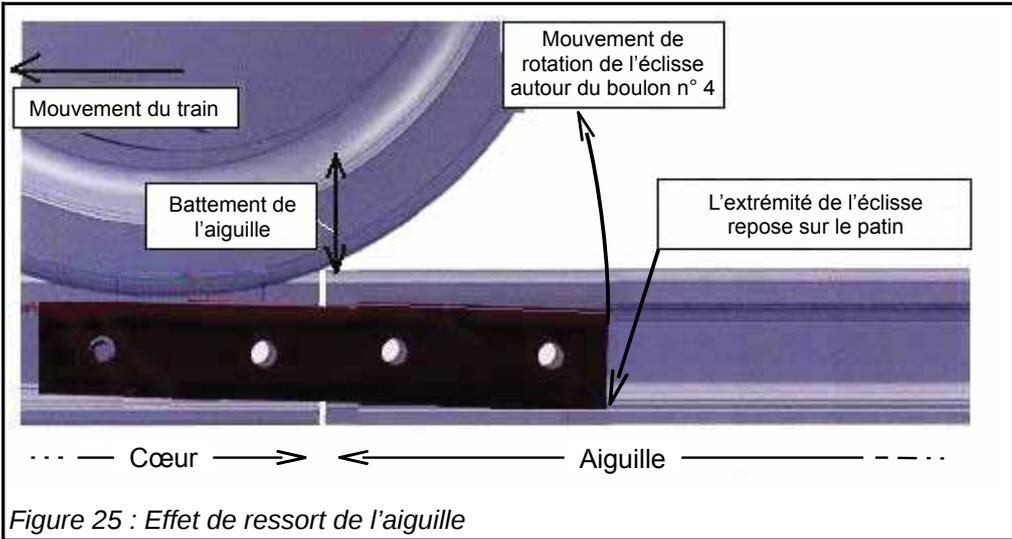
Figure 25 : Effet de ressort de l'aiguille

Compte tenu de l'exiguïté de l'ornièrè où se trouve normalement l'éclisse concernée, son extrémité amont repose obligatoirement sur le patin de l'aiguille. L'extrémité de cette aiguille n'étant plus tenue par le joint éclissé dont les boulons n° 1, 2 et 3 ont cédé, elle se comporte comme une lame de ressort au passage des trains. L'amplitude du mouvement de ce ressort est d'autant plus grande que la danse⁹ est importante.

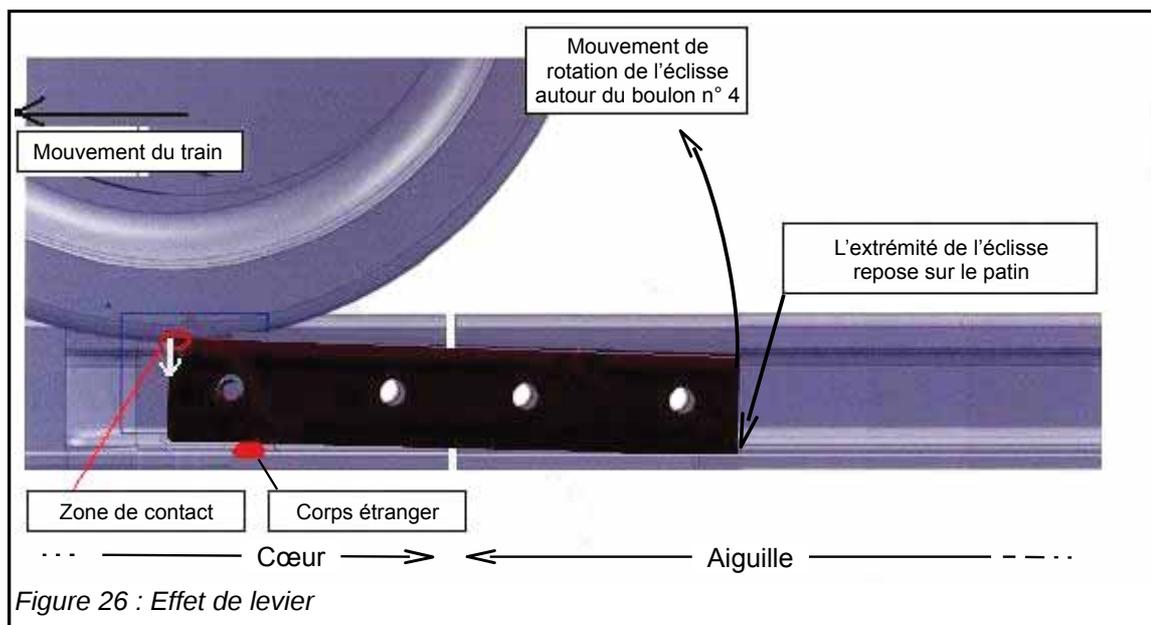
En présence d'un corps étranger dans le fond de l'ornière, lorsque l'extrémité amont de l'éclisse repose sur le patin de l'aiguille, l'angle supérieur aval de cette éclisse se rapproche des boudins des roues franchissant le joint. Si ce corps étranger a, par exemple, l'épaisseur d'un écrou, un contact peut avoir lieu, contribuant à la mise en rotation de l'éclisse par effet de levier.

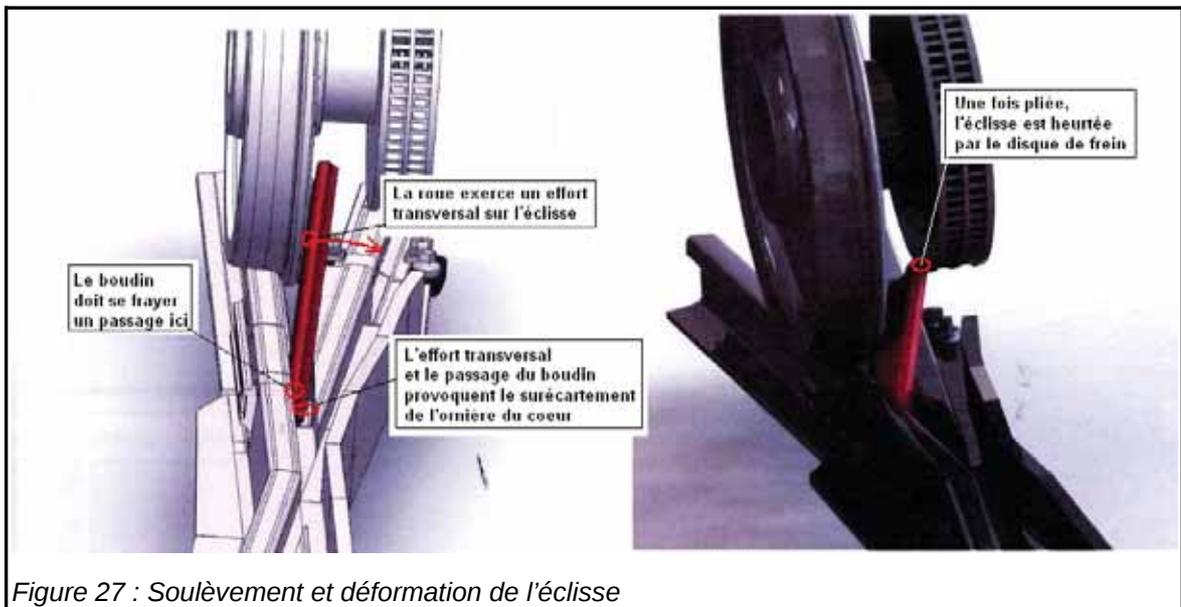
Avant qu'elle ne retombe, l'éclisse en position intermédiaire est heurtée successivement par des roues qui la soulèvent progressivement tout en la pliant vers l'intérieur de la voie. Lors de chaque heurt, le boudin de la roue concernée doit se frayer un chemin entre l'éclisse et l'about du cœur ce qui explique les marques relevées sur les boudins des roues droites de la voiture n° 3, celles constatées sur la pointe du cœur de traversée et le sur-écartement de l'ornière.

À chaque heurt, l'éclisse monte de plus en plus et, à la fin, elle est heurtée par un disque de frein qui la rabat vers la lacune du cœur.

Au vu de ces différents éléments et de leur combinaison, il apparaît que l'éclisse concernée a pu pivoter autour de l'axe constitué par le corps de boulon n° 4, sous l'effet des sollicitations dynamiques liées au passage du train.

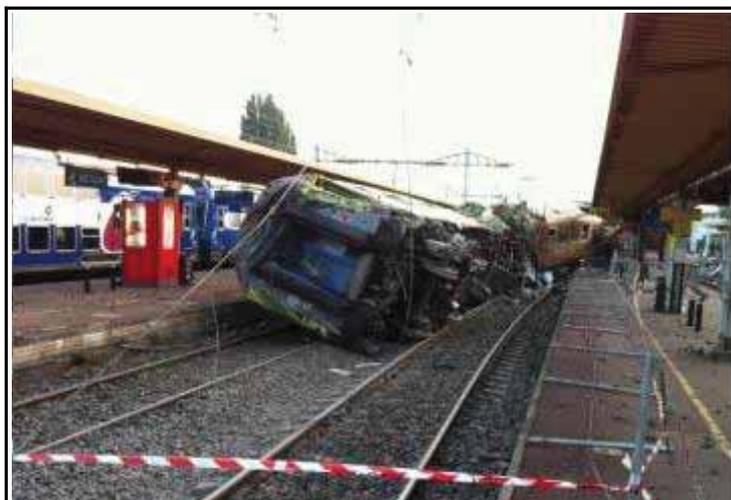
Figure 30 : Vue, vers Paris, de la voiture n° 5 couchée

La voiture n° 5 déraile des quatre essieux. Au passage de la communication 21/23, elle reste sur la voie 1. Son attelage avec la voiture n° 4 se rompt et elle se couche sur son côté droit, engageant le gabarit de la voie 2.

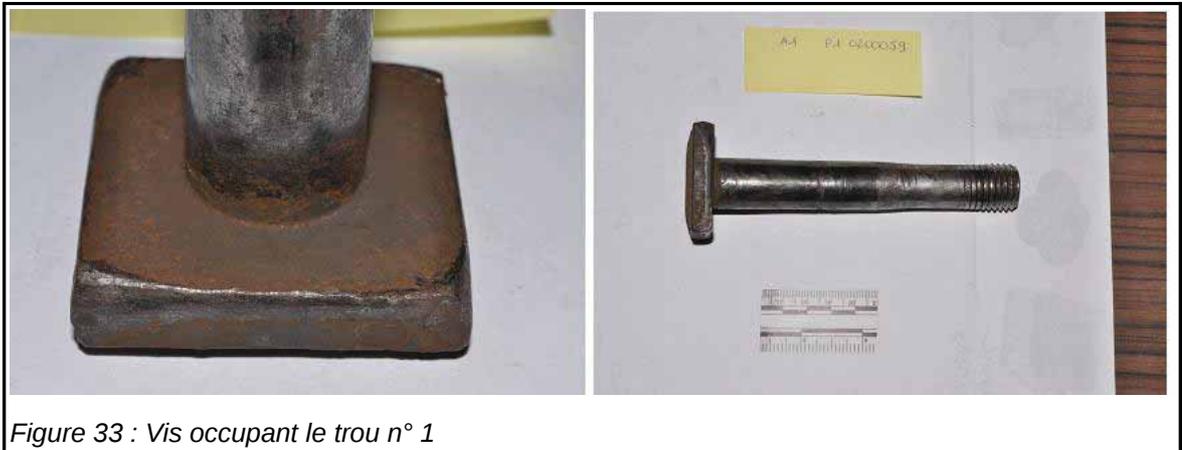
La vis portant le numéro de scellé A1 est la seule qui a gardé sa tête diamant. Or, ainsi qu'en témoigne la figure 32, les traces visibles sur l'éclisse extérieure au niveau du trou n° 1 montrent que la tête du boulon qui y était logé, a tourné. Il a donc fallu que l'écrou de ce boulon se soit desserré, rendant improbable un arrachement de sa tête. La vis du scellé A1 peut donc être attribuée au trou n° 1.

Le rapprochement des marques apparaissant sur la face interne de la tête de vis du scellé A5 avec celles visibles sur l'éclisse extérieure au niveau du trou n° 2 et la comparaison entre les faciès de rupture de cette tête et du corps de vis du scellé A2 permettent de reconstituer la vis qui se trouvait dans le trou n° 2.

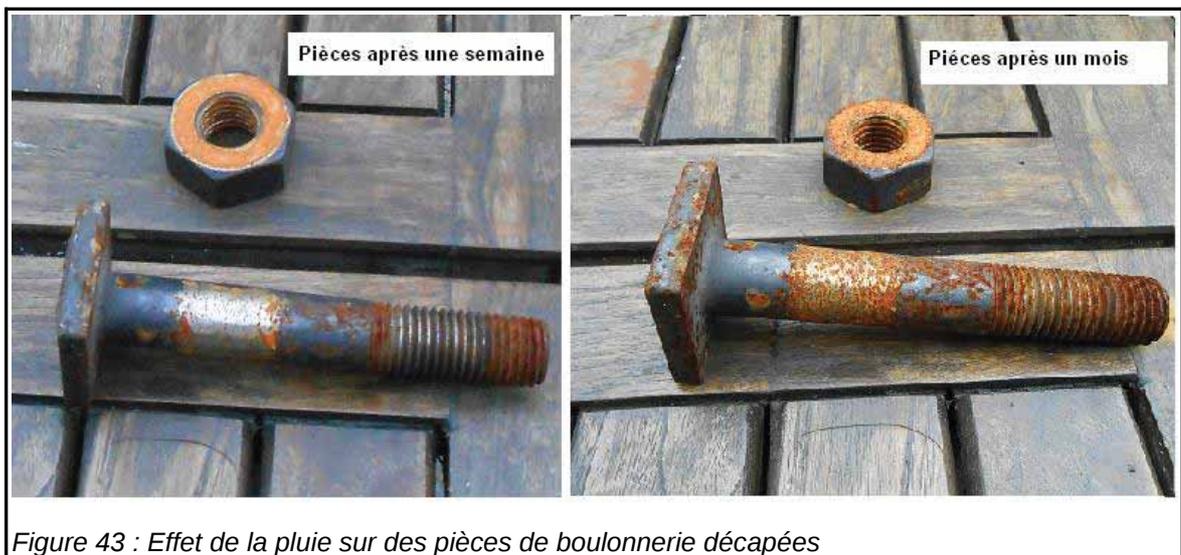
Or, à l'examen visuel, les zones de rupture fragile des corps et des têtes des vis n° 2 et n° 4 n'apparaissent pas oxydées, contrairement à la zone de rupture fragile de la vis n° 3.

Il est donc probable que la rupture des boulons n° 2 et 4 s'est produite après cette date. En revanche, la rupture du boulon n° 3 est significativement antérieure.

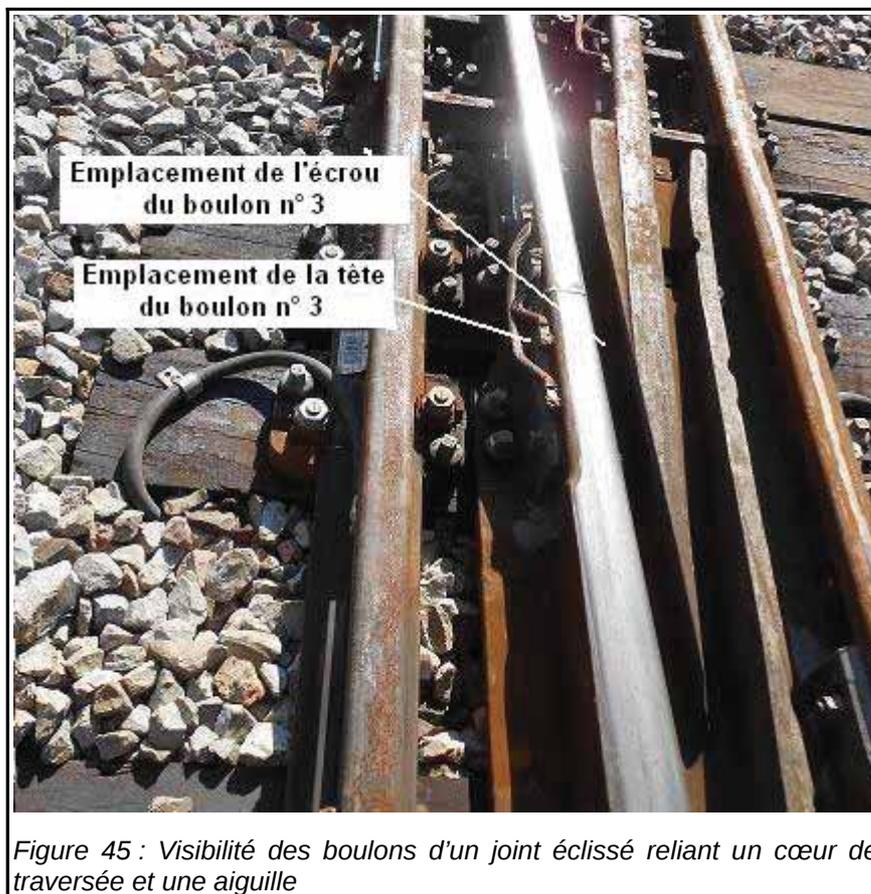
Les boulons des éclisses de liaison cœur-aiguille d'une traversée jonction double sont relativement peu visibles. De fait, les têtes des boulons sont partiellement cachées par des connexions électriques et les écrous se trouvent dans une ornière étroite entre l'aiguille et la pointe du cœur.

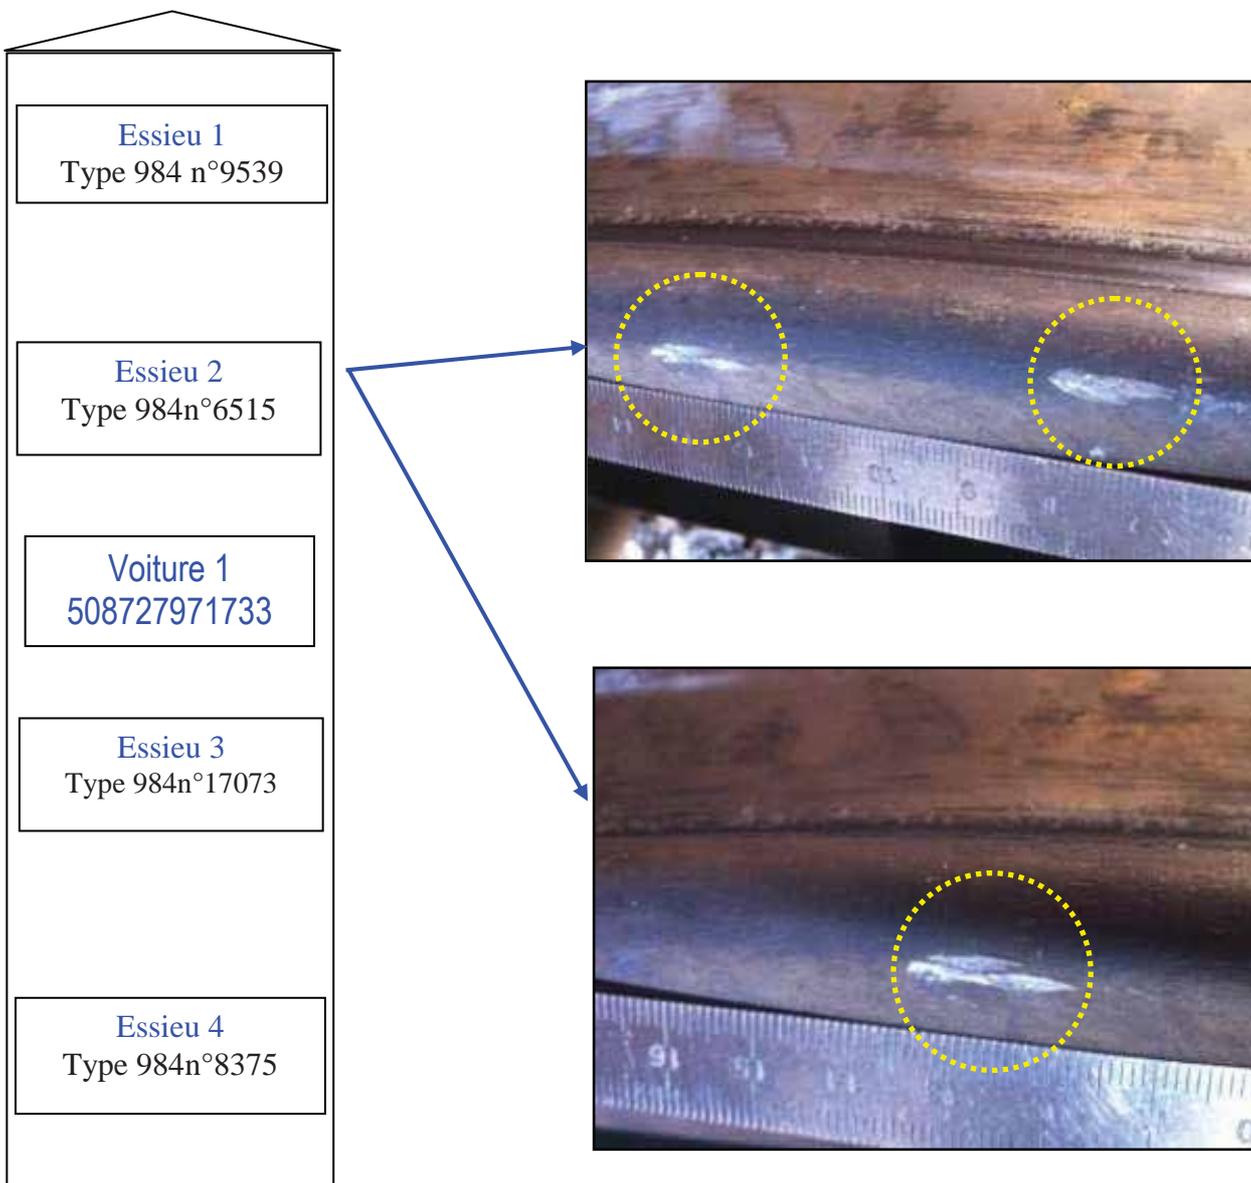
L'expertise visuelle des essieux de la voiture n°508727971733 (voiture 1) n'a pas mis en évidence de défauts rédhibitoires. Cependant quelques traces de frottement sont observables sur la roue 4, mais elles ne semblent pas imputables à un choc avec une pièce métallique.

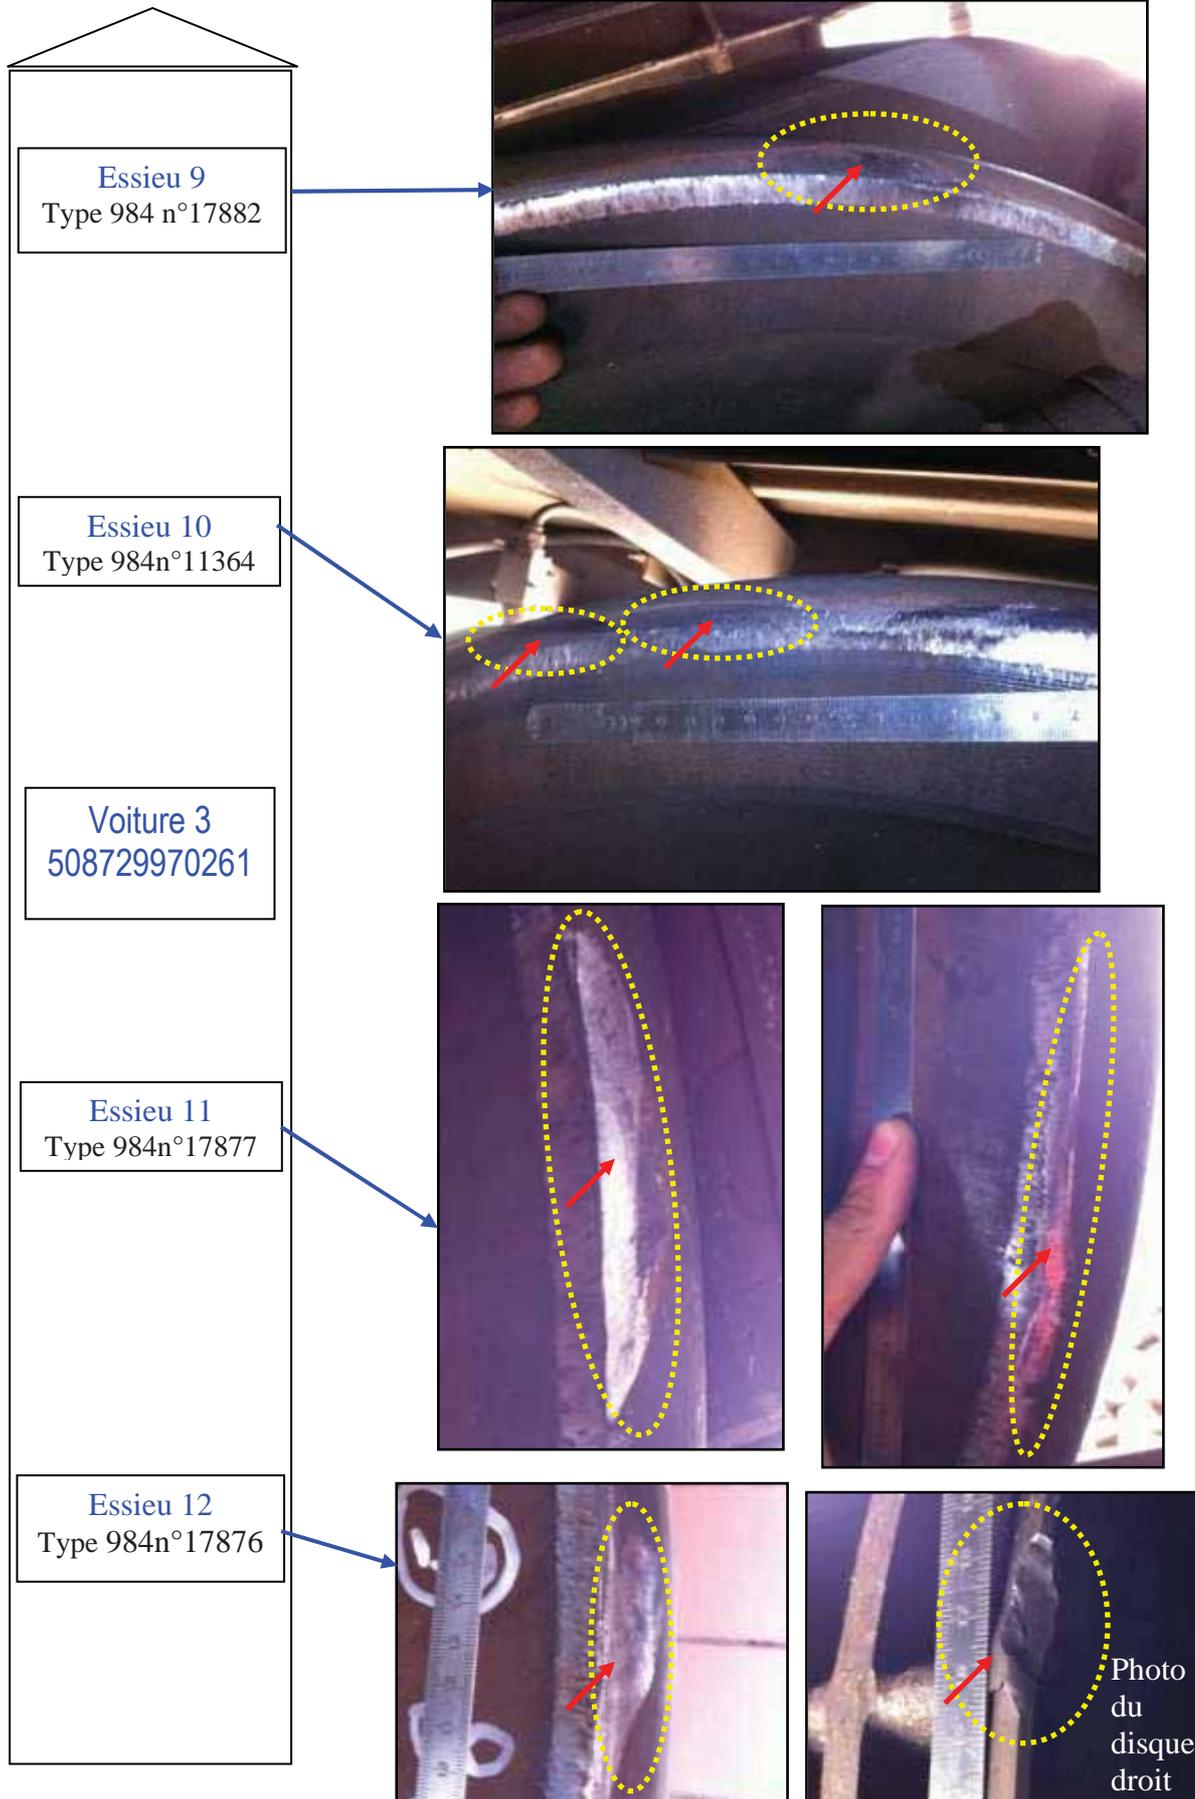
L'expertise visuelle des essieux de la voiture n°508729970261 (voiture 3) n'a pas mis en évidence de défauts rédhibitoires (hormis ceux laissés par l'accident). Cependant on peut constater des traces sur toutes les roues droites de la voiture imputables à des chocs avec une pièce métallique, ainsi qu'une trace de choc sur le disque de frein du 4ème essieu de la voiture côté droit de l'essieu.

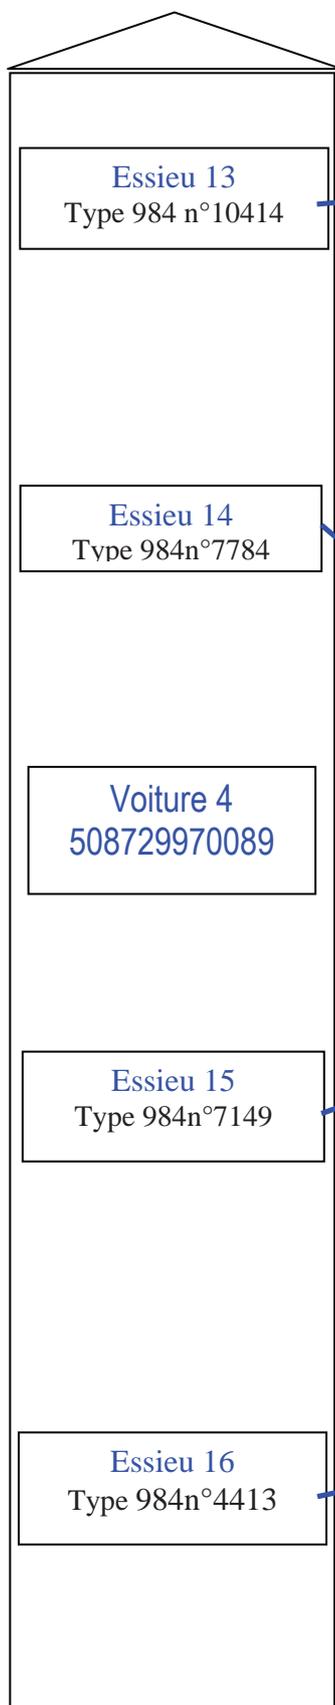
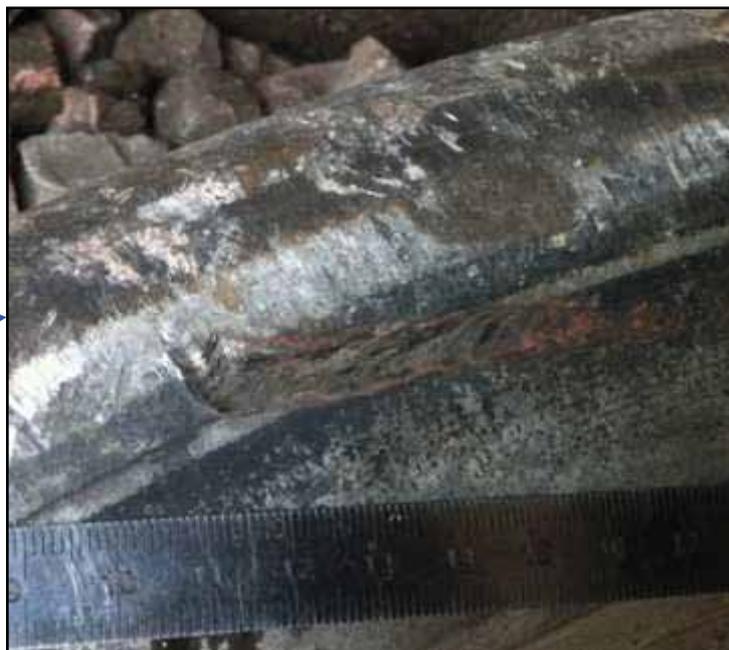
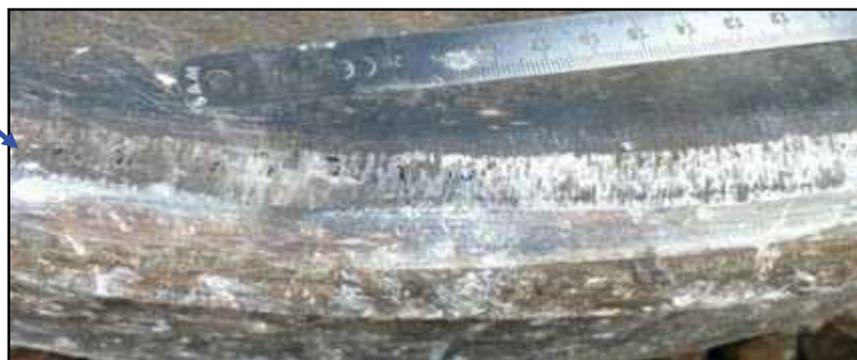
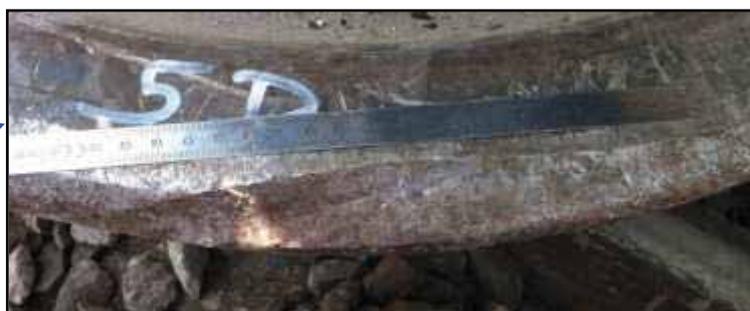
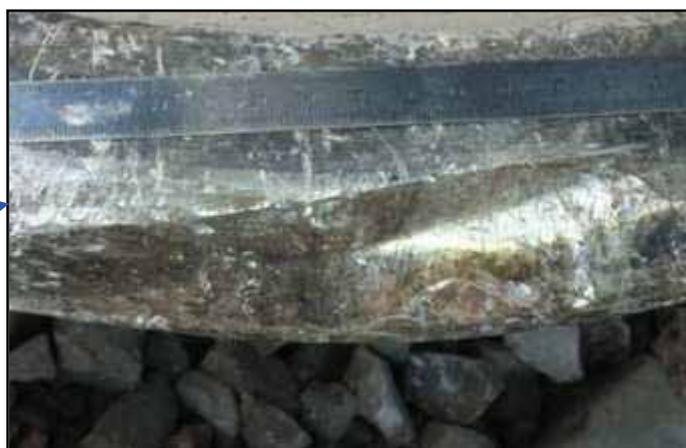
17. Expertise visuelle des essieux de la voiture n°508729970089 (voiture 4)

L'expertise visuelle des essieux de la voiture n°508729970089 (voiture 4) n'a pas mis en évidence de défauts rédhibitoires (hormis ceux laissés par l'accident). Cependant on peut constater des traces sur toutes les roues droites de la voiture imputables à des chocs avec une pièce métallique, notamment sur les 2 derniers essieux côté droit de la voiture.

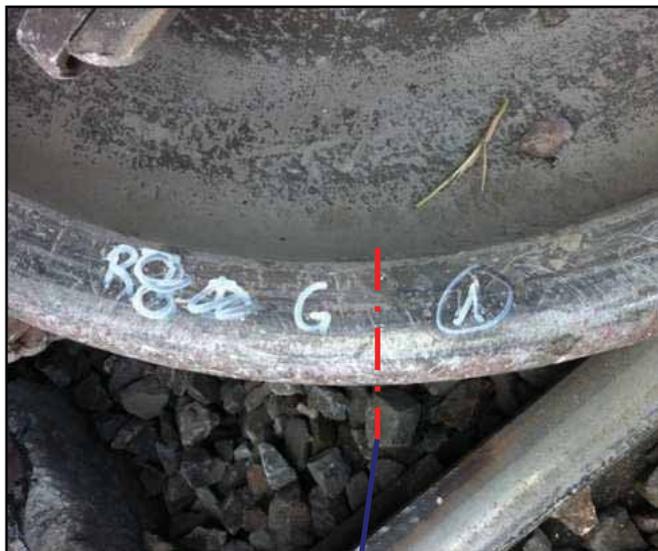
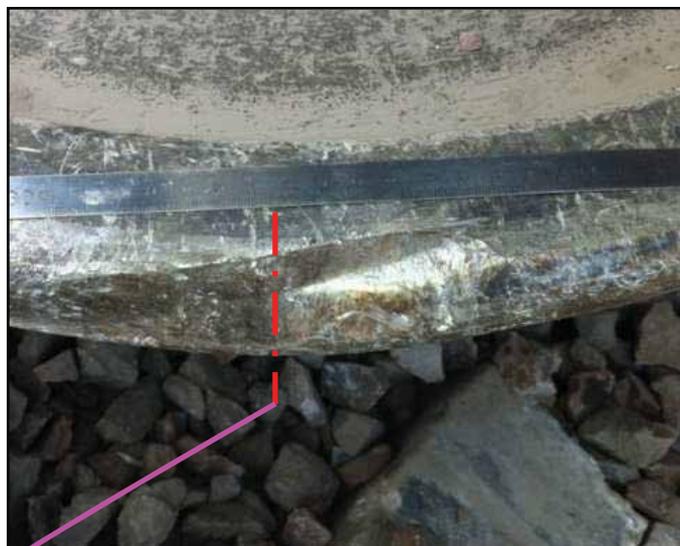
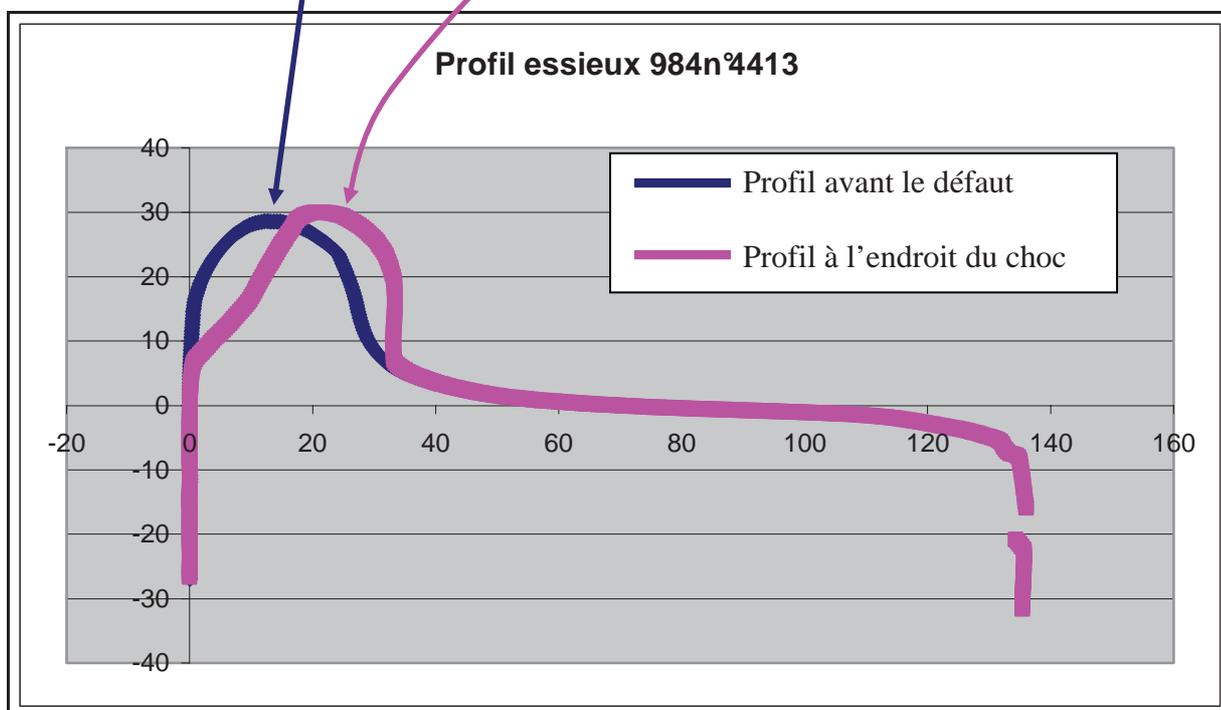
17.1 Relevé de profil à l'endroit du défaut sur le 4^{ème} essieu de la voiture 4 roue 8 :

Ci-dessous le graphique représente une superposition des 2 profils de roue de l'essieu 984n°4413, relevé à l'endroit du défaut et sur une portion saine. On peut constater qu'un choc violent c'est produit sur la partie gauche du boudin.

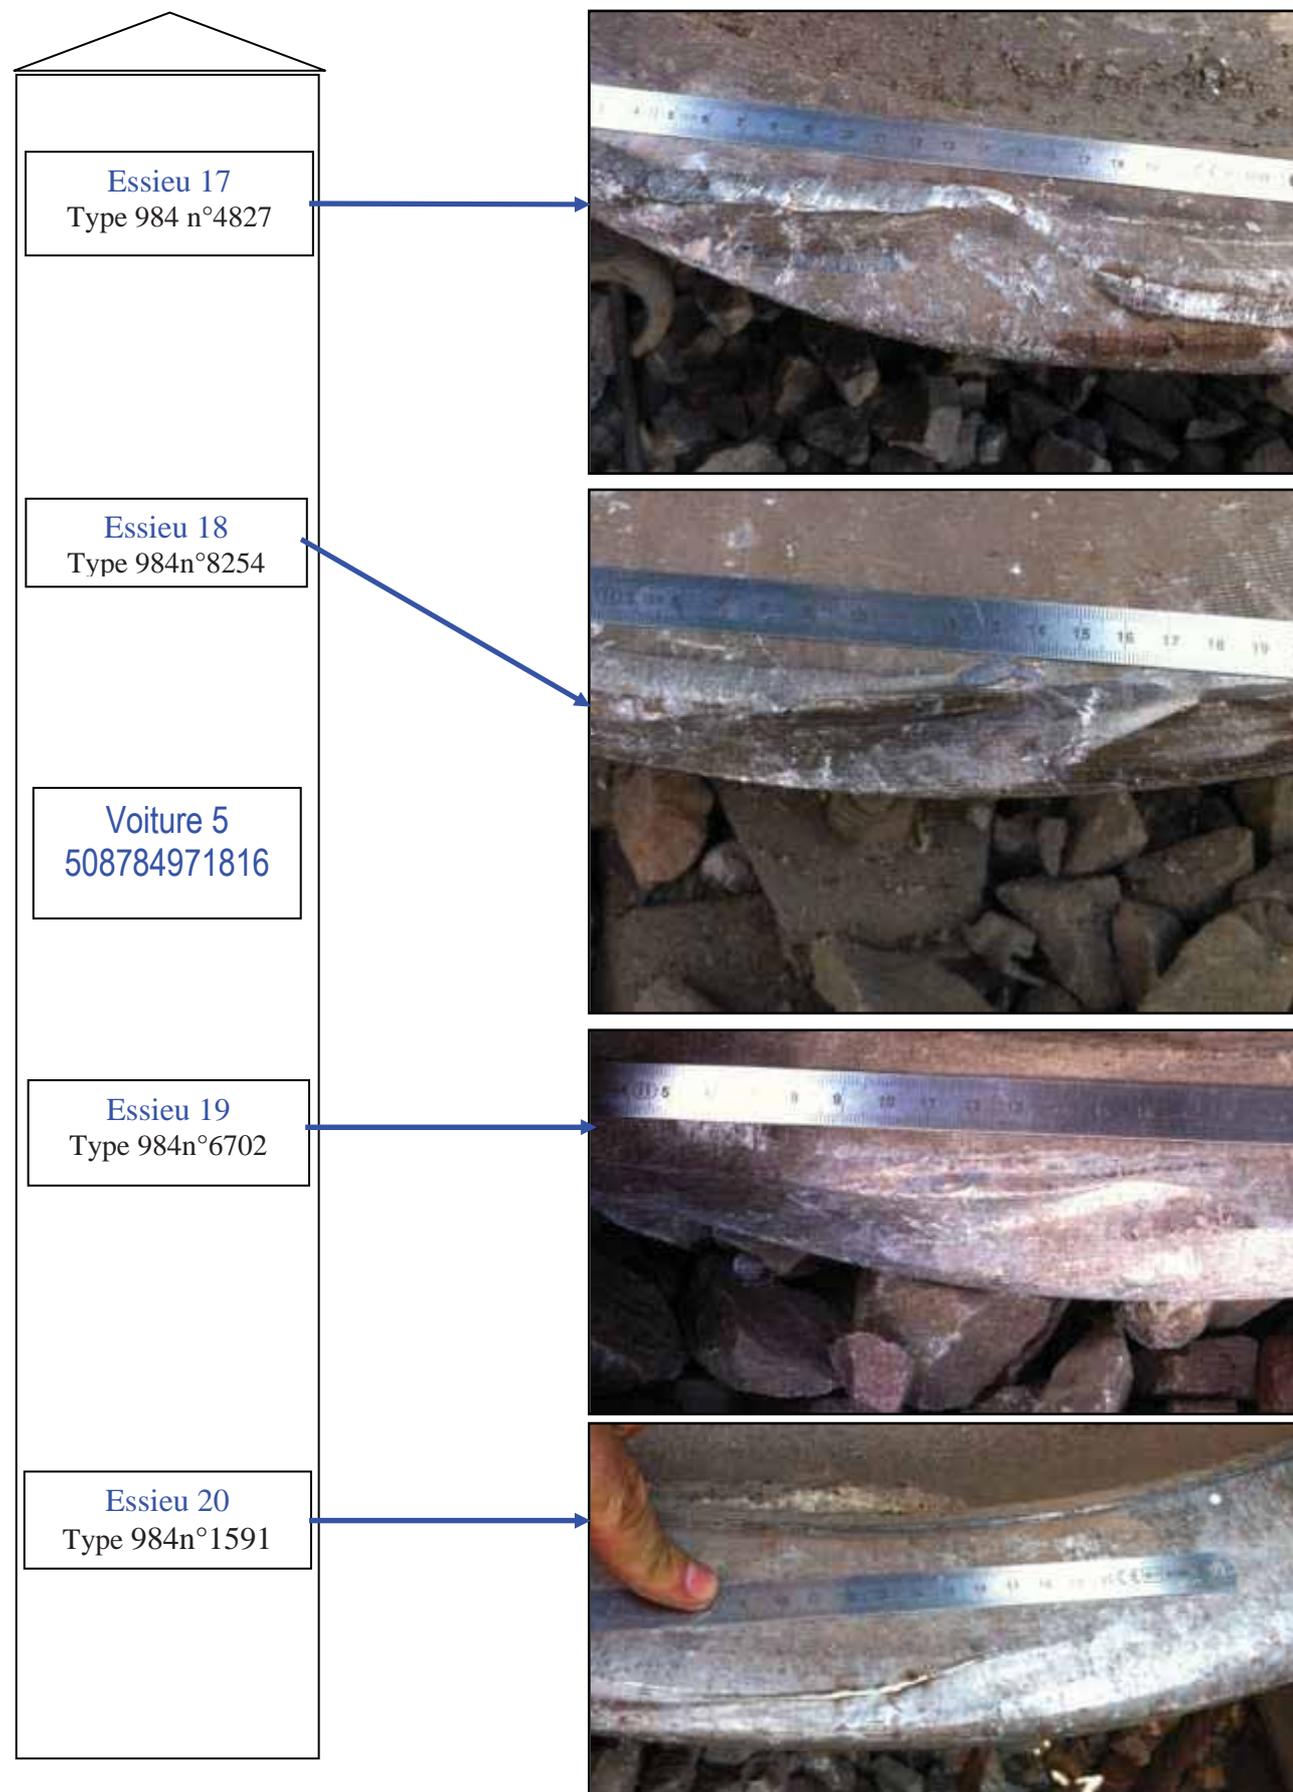
18. Expertise visuelle des essieux de la voiture n°508784971816 (voiture 5)

L'expertise visuelle des essieux de la voiture n°508784971816 (voiture 5) n'a pas mis en évidence de défauts rédhibitoires (hormis ceux laissés par l'accident). Cependant on peut constater des traces sur toutes les roues droites de la voiture imputables à des chocs et/ou des frottements avec une pièce métallique. Ces chocs sont semblables à ceux retrouvés sur les 2 derniers essieux de la voiture précédente.

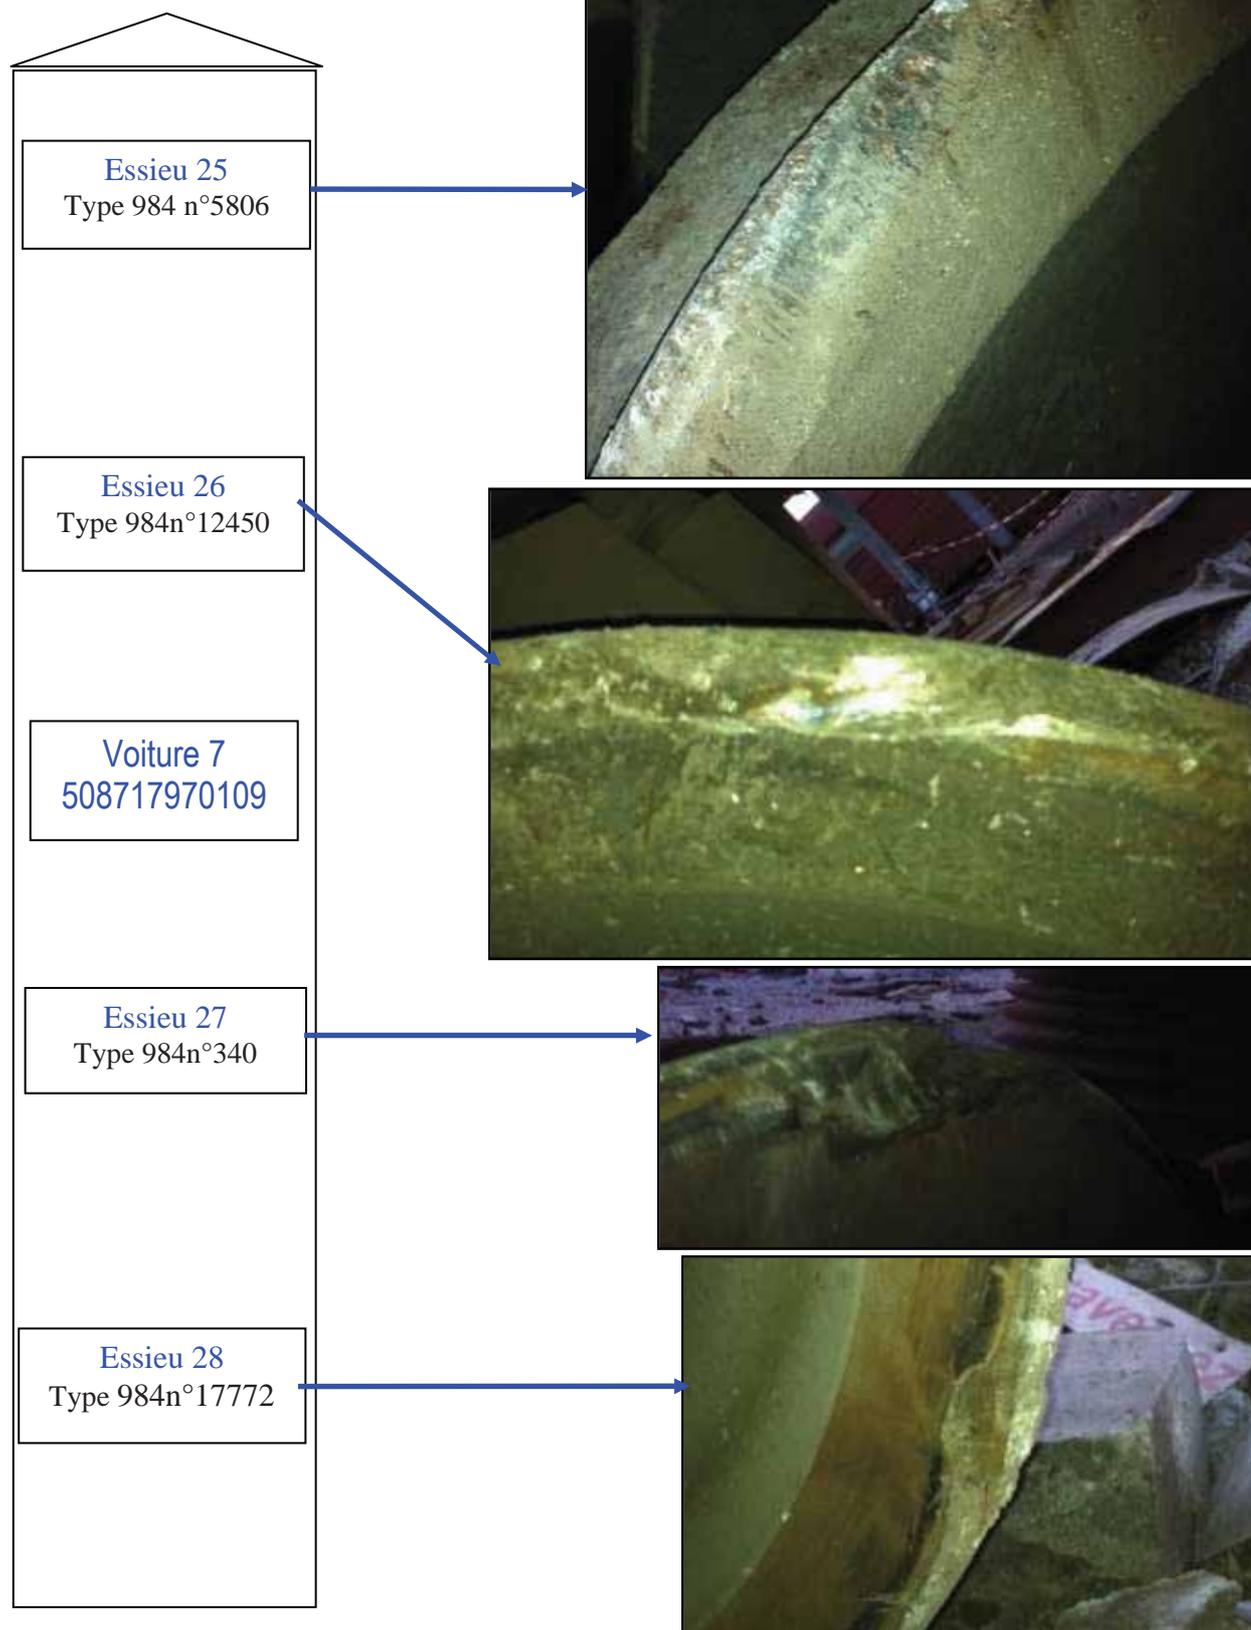
20. Expertise visuelle des essieux de la voiture n°508717970109 (voiture 7)

L'expertise visuelle des essieux de la voiture n°508717970109 (voiture 7) n'a pas mis en évidence de défauts rédhibitoires (hormis ceux laissés par l'accident). Cependant on peut constater des traces sur toutes les roues droites de la voiture imputables à des chocs avec une pièce métallique. Ces chocs sont semblables à ceux retrouvés sur les 2 derniers essieux de la voiture précédente.

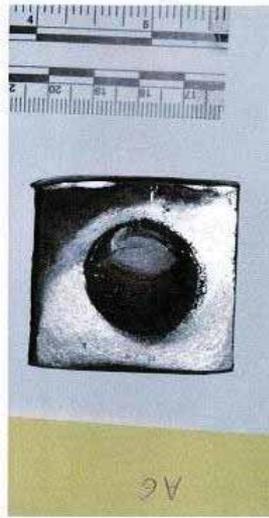
o Scelle N°A6 : Tête diamant

Observations: Matage important de la face interne dont les traces correspondent aux marques relevées sur l'éclisse – fibres présentant une zone de fatigue oxydée (témoignant d'une fissuration antérieure), une zone de fatigue brillante et une zone d'arrachement final - multi-amorçages sur le cône de raccordement – modification de l'orientation des lignes de fatigue au cours de la fissuration ce qui indique un changement des sollicitations - un flanc de la tête diamant maté et arrondi témoignant d'une rotation et de la position de la tête sur l'éclisse extérieure.

Origine: Trou n°4.

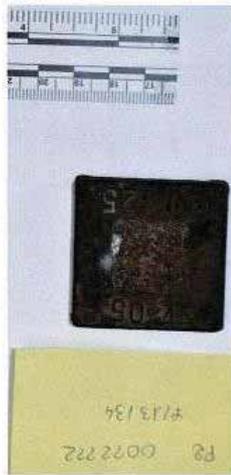
o Scelle N°P2 0022222 Pièce N°07/13/34 : Tête diamant

Observations: Marques de matage côté tige fileté – fibres oxydées présentant une zone de fatigue – multi-amorçages sur le cône de raccordement.

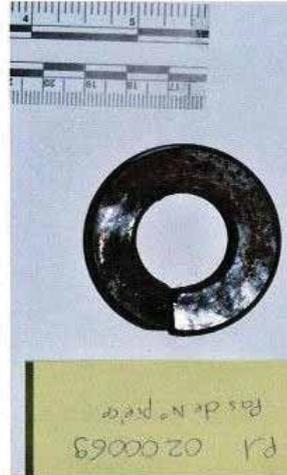
o Scelle N°P1 0200069 : rondelle GROWER

Observations: Un côté maté (brillant) et oxydé – l'autre côté totalement oxydé

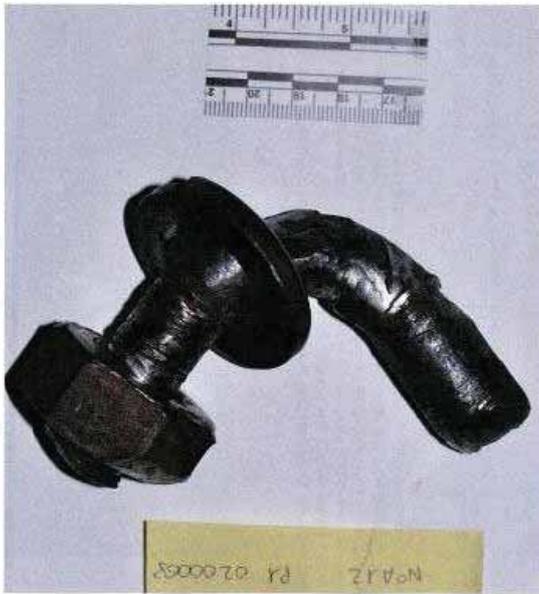
- o Scellé N°P1 0200068 repère N°A12 : tige filetée pliée + rondelle Crower + écrou

Observations : Encochage important de la tige - Efforts de cisaillement important - filetage écrasé - écrasement de la tige filetée en bout de filetage - faciès de rupture identique à celui observé sur la tête diamant N°A6 - zone de bleuissement témoignant d'un échauffement rapide.

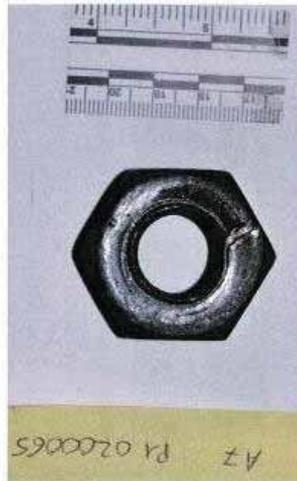
o **Scellé N°PI 0200065 repère N°A7 ; Ecrou**

Observations : Marquage de la rondelle Grower sur une face – hauteurs de filets oxydés – hauteurs de filets polis – une face brillante côté Grower – une face oxydée

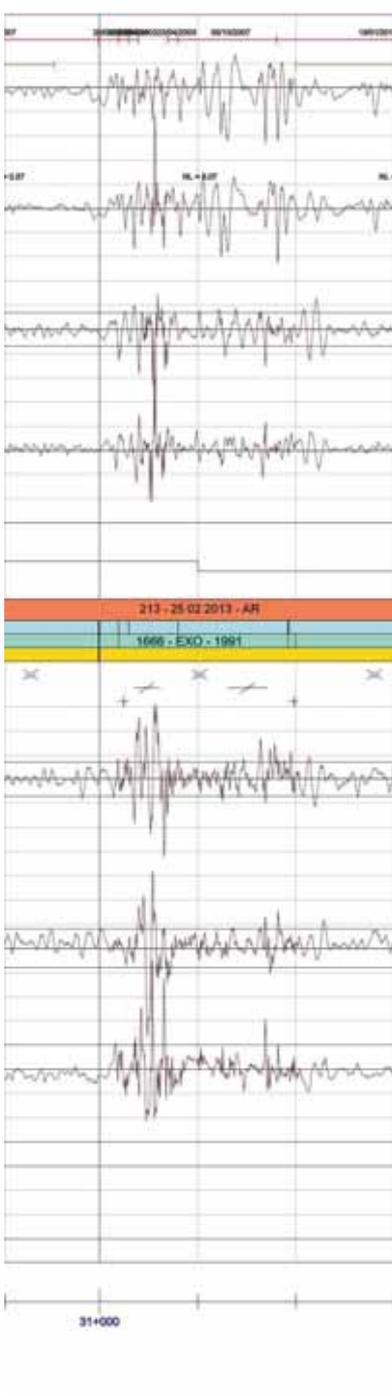
4.1. ENREGISTREMENT DU 25 FEVRIER 2013

- Un défaut de gauche G3 a justifié l'ouverture d'une fiche d'analyse de défaut - annexe 4 - qui n'a pas permis de retrouver celui-ci. A ce propos, l'analyse présentée en annexe 3 démontre l'impact de la vitesse sur la chaîne de mesure mécanique des Mauzin et l'apparition de défauts sur la graphique sans qu'ils n'aient de réalité objective.

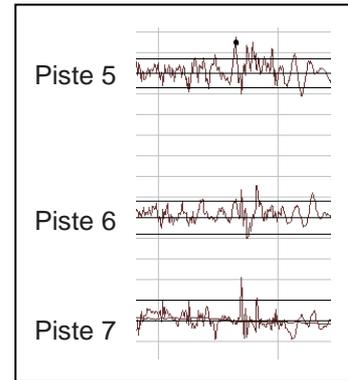
- Sur les pistes 5 - 6 et 7 ci-contre, les enregistrements du dressage et de l'écartement correspondent à ceux d'une voie posée en barres normales, fortement circulée et âgée de 22 ans. On peut notamment constater sur la piste 7 - écartement - le pic vers le haut correspondant au rappel du contre-rail du branchement 21.

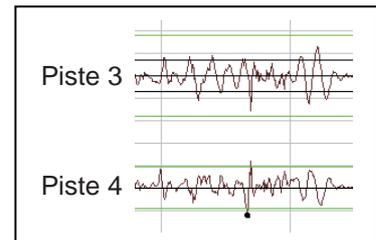
- Pistes 3 et 4 de nivellement transversal : les graphiques montrent une voie en deçà des valeurs d'alerte - VA - sur ces paramètres sauf pour le paramètre G3 - piste 4- qui présente une valeur d'alerte VA au franchissement du cœur de croisement du branchement 21.

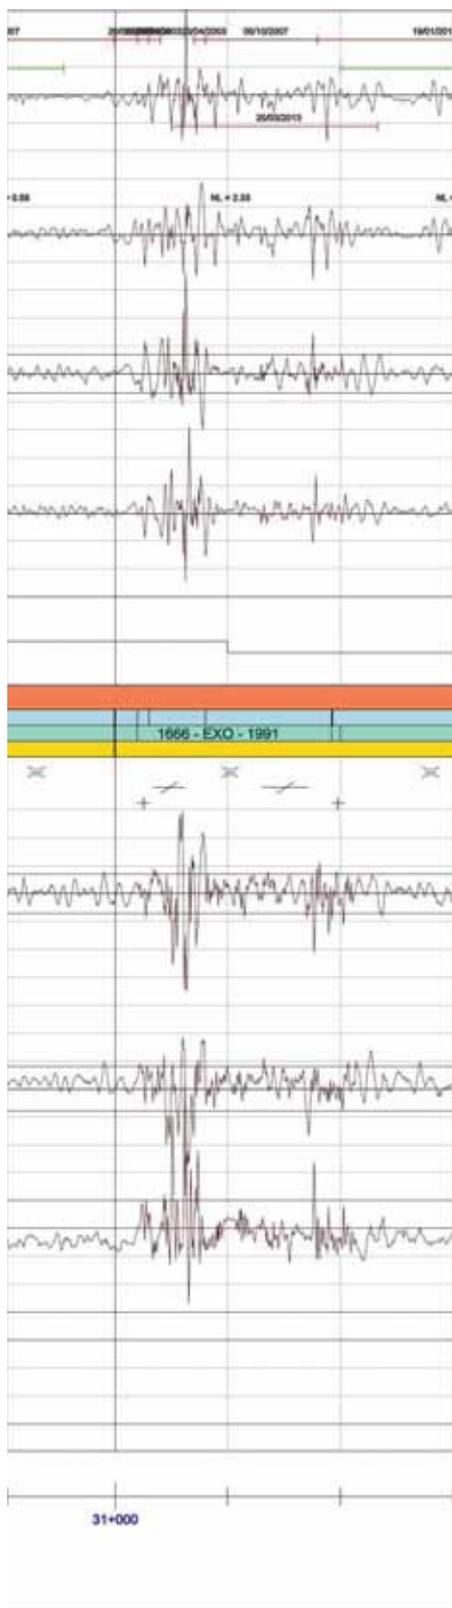
4.2. ENREGISTREMENT DU 23 MAI 2013

- Le défaut de gauche G3 a fait l'objet d'une mesure terrain qui n'a pas permis de retrouver la valeur mesurée par la voiture 213. Comme précédemment, l'analyse présentée en annexe 3 démontre l'impact de la vitesse sur la chaîne de mesure mécanique des Mauzin et l'apparition de défauts sur la graphique sans qu'ils n'aient de réalité objective.

Au 23 mai 2013, elle ne présente pas d'anomalie significative.
