BEA-TT

*Rapport d'étape
sur le déraillement
du train Intercités n° 3657
le 12 juillet 2013
à Brétigny-sur-Orge (91)*

janvier 2014

Affaire n° BEATT-2013-009

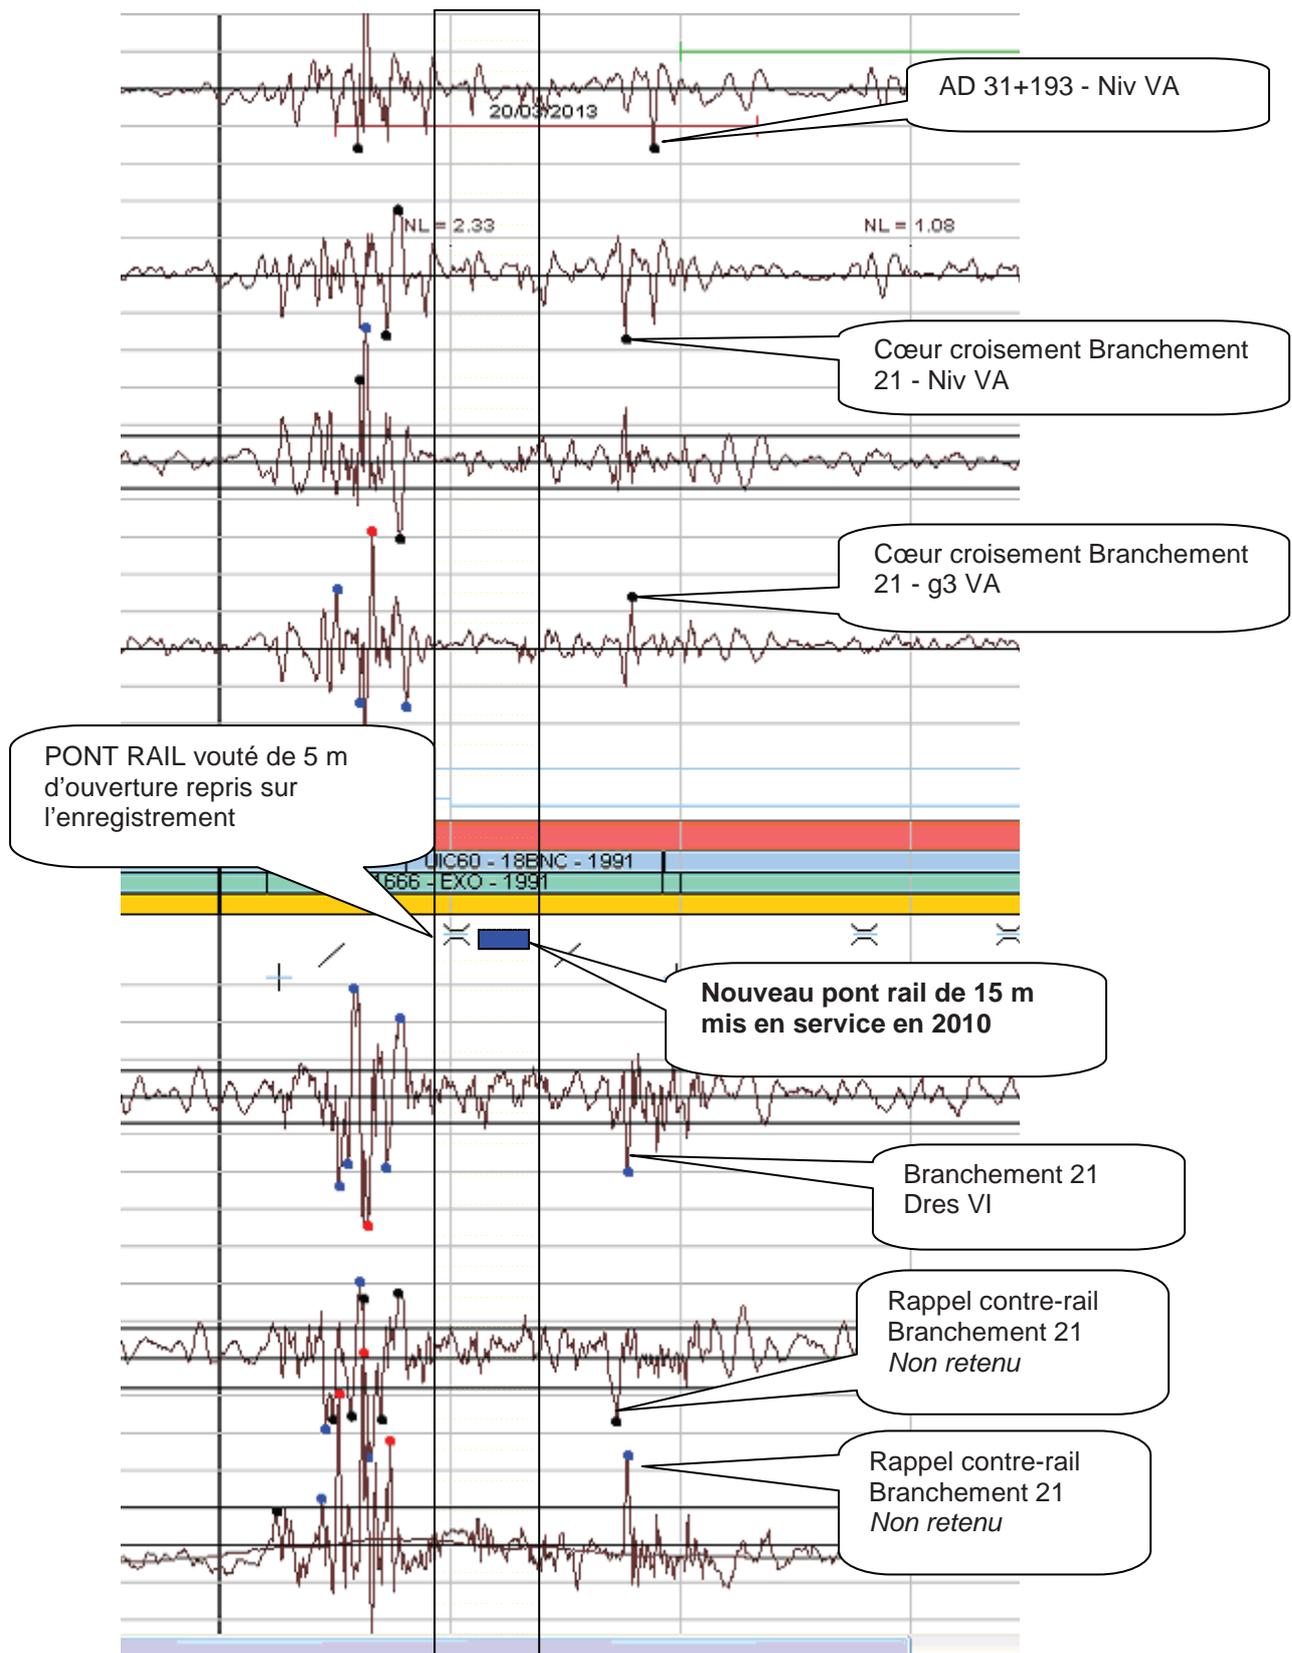
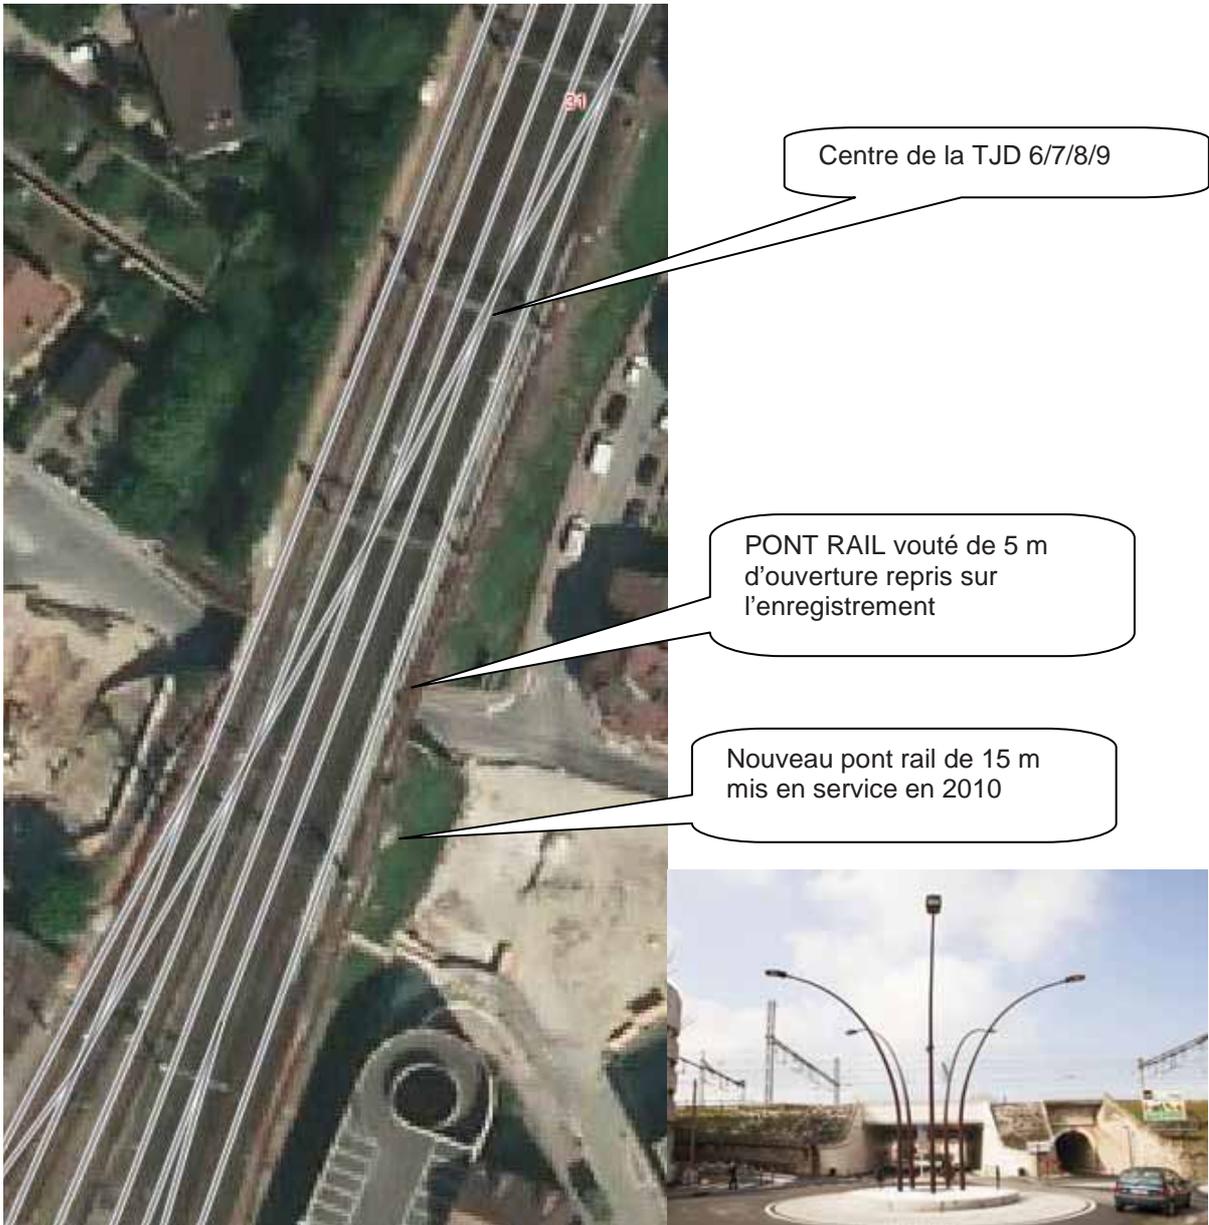
4.2.2. Zone située en aval de la TJD - Zone des ponts-rails

La zone des ponts rails situés 60 m en aval de la TJD 6/7/8/9 de Brétigny ne présente aucune anomalie significative de géométrie sur l'enregistrement du 23 mai 2013.

Cependant, des altérations ponctuelles sur les paramètres de nivellement longitudinal (pistes 1 et 2), transversal (piste 4) et dressage (piste 5), paramètres Niv et Dres de la norme IN 1895 et G3 de la norme IN 2640, sont présents 115 m en aval dans le croisement du branchement 21 et à 128 m au franchissement de l'appareil de dilatation du PK 31+193.

Les altérations qui atteignent les seuils d'alerte VA impliquent une reconnaissance de la cause (cœur de croisement et AD en l'occurrence) et un suivi de l'évolution des paramètres lors des enregistrements suivants.

Les défauts de Dres et Ecartement (pistes 5 -7) sont dus au rappel des palpeurs de la voiture Mauzin par le contre-rail lors du passage dans le croisement du branchement 21. Ils ne sont donc pas retenus comme des anomalies.

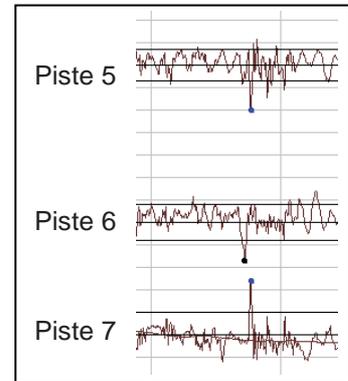
- Sur les pistes 5 - 6 et 7 ci-contre, les enregistrements du dressage et de l'écartement correspondent à ceux d'une voie posée en barres normales, fortement circulée et âgée de 22 ans. On peut notamment constater sur la piste 7 - écartement - le pic vers le haut correspondant au rappel du contre-rail du branchement 21, plus marqué qu'en février. Sur la file 6, ce rappel est aussi plus marqué.

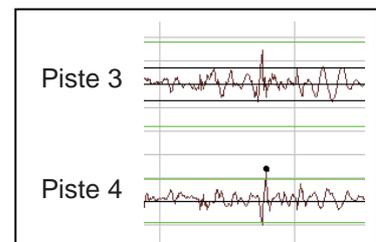
- Pistes 3 et 4 de nivellement transversal : les graphiques montrent une voie en valeur d'objectif à l'exception des paramètres Ed et G3 - pistes 4 et 5 au franchissement du cœur de croisement du branchement 21.

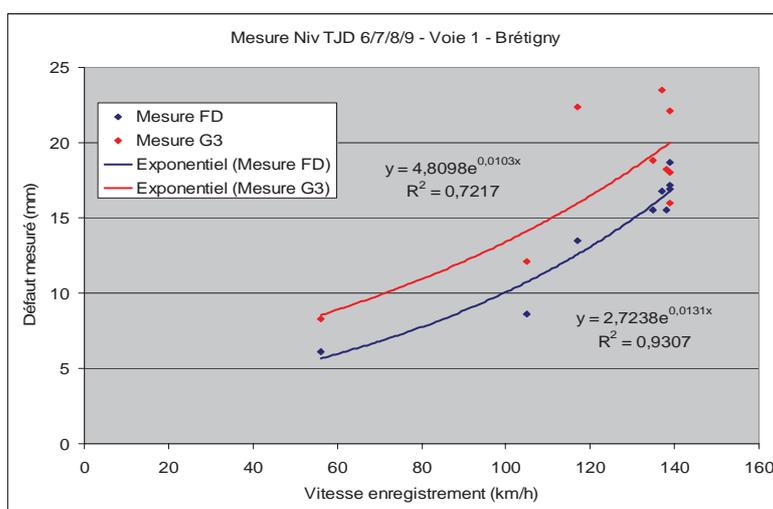
La récupération de l'information « Vitesse lors de l'enregistrement » et l'analyse des résultats (tableau et graphique ci-après) montre une corrélation entre la valeur du défaut et la vitesse du vecteur pour la file droite (en bleu).

Cette corrélation se retrouve aussi sur le défaut G3 qui apparaît **surévalué d'environ 10 mm.**
