**RAPPORT  
D'ENQUÊTE TECHNIQUE**  
**sur le déraillement d'un train  
de la ligne Nice-Digne-les-Bains  
survenu, consécutivement  
à la chute d'un rocher,  
le 8 février 2014 à Saint-Benoît (04)**

**Décembre 2015**

**Bureau d'Enquêtes sur les Accidents  
de Transport Terrestre**

Affaire n° BEATT-2014-003

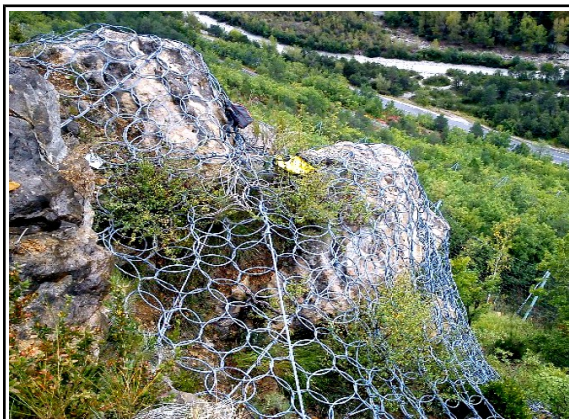
- l'emplacement initial du rocher en haut de la falaise ;
- deux lignes d'écrans F1 et F5 partiellement détruites sur sa trajectoire de chute ;
- au niveau du lieu de sa collision contre le train, le grillage et le mur de soutènement défoncés et la voie ferrée déportée d'environ un mètre et demi vers la gauche sur une quarantaine de mètres ;

*Le filet plaqué de protection*

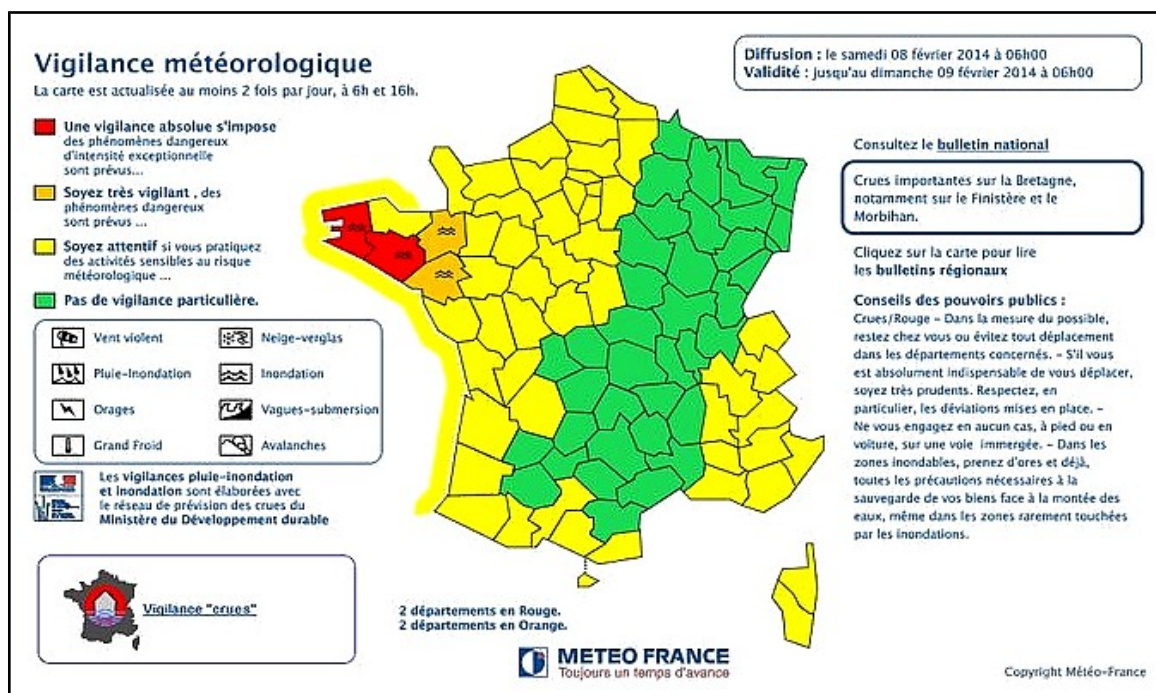
Fig. 10 : La carte de vigilance météorologique du 8 février 2014

Le 8 février 2014, la carte de vigilance météorologique de Météo France présentée dans la figure 10 ne faisait pas apparaître de niveaux de vigilance orange ou rouge sur les deux départements concernés. Les mesures de ralentissement des trains de voyageurs et de surveillance spécifiques sur les zones à risques de chutes de pierres prévues en fonction de ce niveau de vigilance dans la consigne « *intempéries* » des CFP n'étaient donc pas en vigueur. Sur le site de l'accident, il neigeait et le tapis neigeux avait une épaisseur irrégulière comprise entre 15 et 40 centimètres.

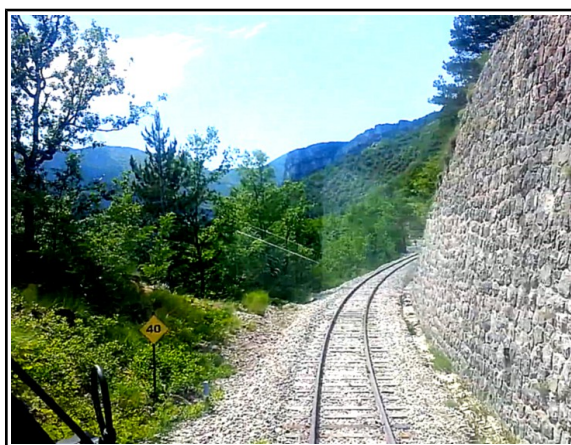
1 - Signal d'annonce à 40 km/h au PK 73+900

La figure 12 visualise, depuis la cabine de conduite d'un autorail de type « AMP » en juin, la voie et son environnement sur les quelque 200 mètres en amont du PK 74+070 où est survenu l'accident. Le rocher qui dévalait la pente à 70 km/h par temps de neige ne pouvait a priori être visible depuis le train qu'une seconde avant la collision. En revanche, un tel rocher immobilisé sur la voie ferrée au PK 74+070 aurait été visible par le conducteur au moins une centaine de mètres en amont, ce qui lui aurait permis d'arrêter son train à temps.
