**RAPPORT
D'ENQUÊTE TECHNIQUE
sur le renversement
d'un autocar
survenu le 9 juin 2014
sur un rond-point
de la RN 316
à Loon-Plage (59)**

**Bureau d'Enquêtes sur les Accidents
de Transport Terrestre**

Affaire n° BEATT-2014-008

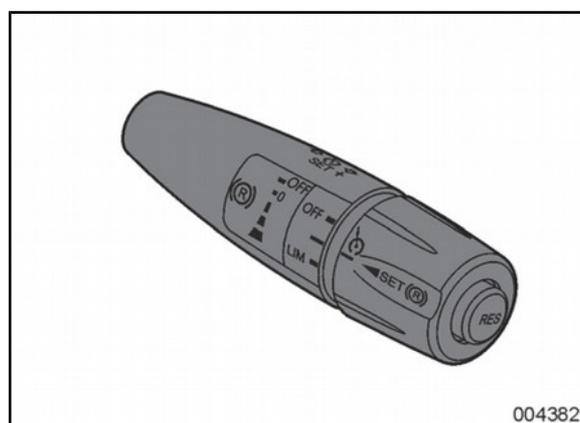
Figure 18 : Vue de la commande manuelle du ralentisseur (extrait du manuel utilisateur de l'autocar)

L'activation du ralentisseur au moyen de sa commande manuelle est usuellement utilisée par les conducteurs en substitution ou complément du frein principal, car ce dispositif permet à la fois de réduire notablement l'usure et l'échauffement des disques et des plaquettes de freins et d'accroître le confort des passagers.

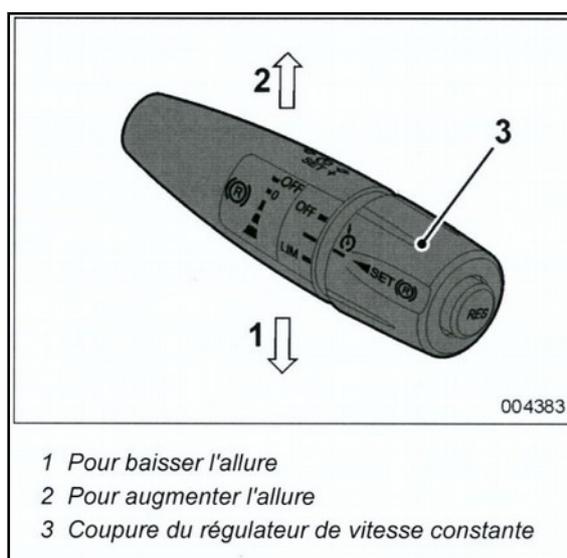
Figure 19 : La commande du limiteur/régulateur de vitesse
(extrait du manuel utilisateur de l'autocar)

Le limiteur de vitesse s'enclenche en plaçant l'interrupteur de la manette multifonction référencé (3) sur la figure 21 ci-après, sur la position « LIM » lorsque que le véhicule roule à l'allure correspondant à la vitesse maximale désirée.

La coupure du limiteur de vitesse s'obtient en ramenant l'interrupteur (3) sur la position médiane.

- l'ergonomie des commandes manuelles du régulateur de vitesse et du ralentisseur qui sont regroupées sur une même manette multifonction dont l'actionnement présente des risques de confusion entre des fonctions de sécurité et des fonctions d'aide à la conduite ;
- une formation imparfaite des conducteurs de véhicules de transport de voyageurs aux conditions d'utilisation, en toute sécurité, des aides à la conduite, notamment lors des stages de formation professionnelle obligatoire.

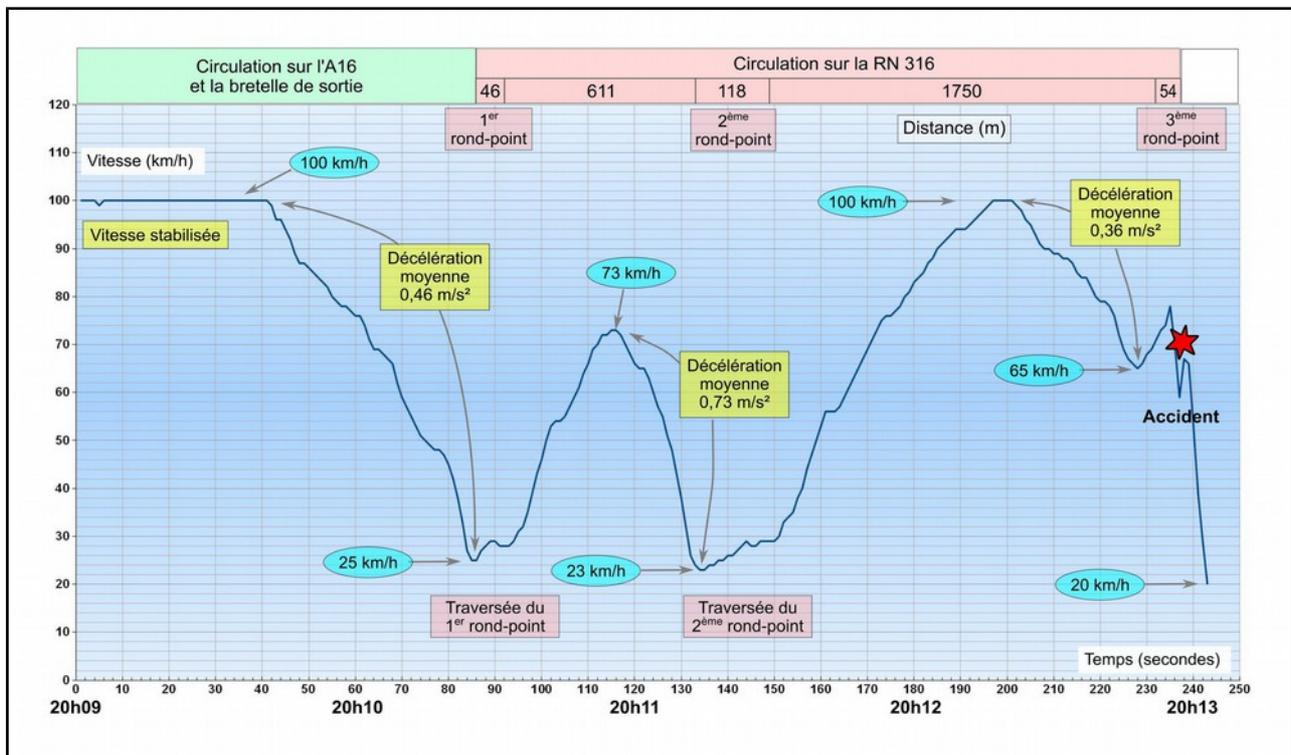
Figure 22 : Analyse des informations enregistrées par le chronotachygraphe de l'autocar entre 20h09 et 20h13 et 4s

Depuis 20h09 jusqu'à 20h09 et 41 secondes, l'autocar roule sur l'A16 à la vitesse stabilisée de 100 km/h.

À partir de 20h13 et 4 secondes, la vitesse enregistrée par le chronotachygraphe indique 255 km/h, valeur non significative et non reproduite sur la figure 22.

Les franchissements, par l'autocar, des deux premiers ronds-points sont cependant bien visibles sur la courbe de vitesse de la figure 22 sans décalages. Le positionnement de la courbe de vitesse de l'autocar au niveau du 3^e rond-point sur lequel est survenu l'accident, peut donc être considéré d'une précision de l'ordre de 10 à 15 mètres.
