**RAPPORT
D'ENQUÊTE TECHNIQUE
sur la collision
entre un TER et un camion
survenue le 9 décembre 2014
sur le PN n° 169
à Montauban (82)**

Mars 2016

**Bureau d'Enquêtes sur les Accidents
de Transport Terrestre**

Affaire n° BEATT-2014-012

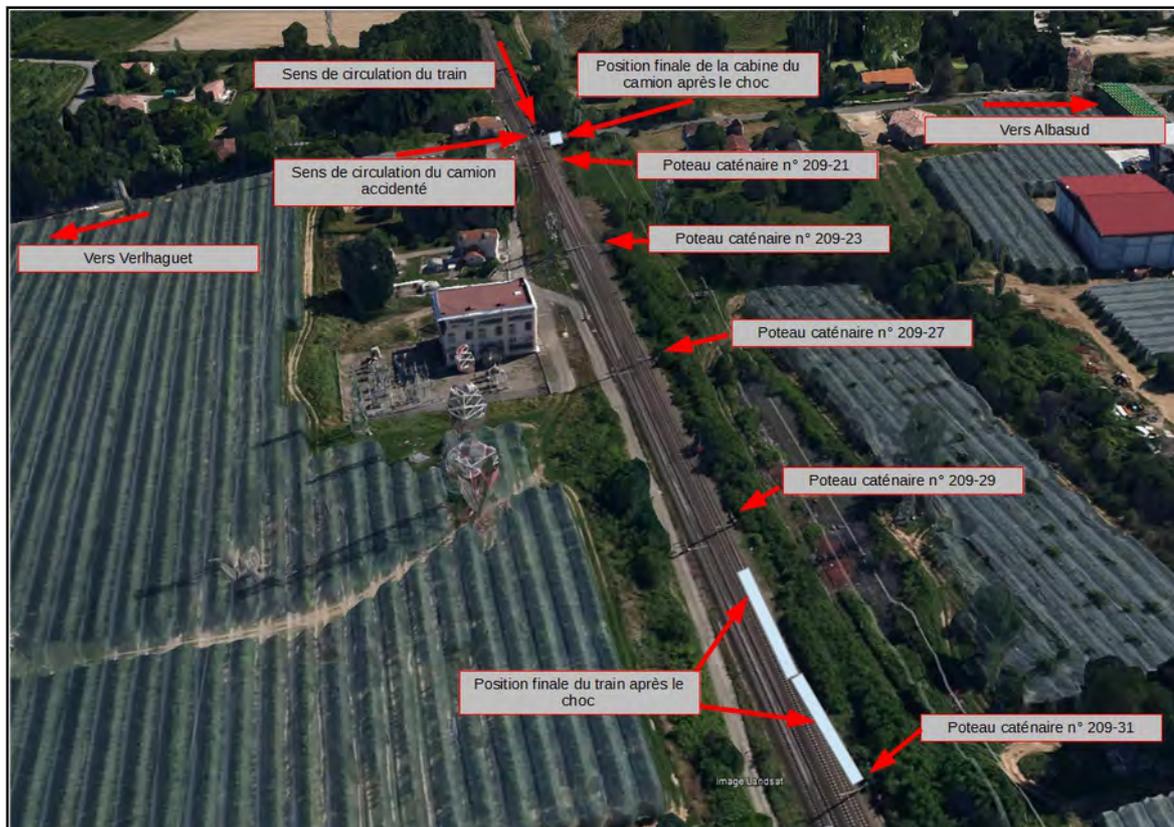
Figure 7 : Positions des véhicules après la collision

Les figures 7 à 17 ci-après visualisent tant les positions respectives des véhicules que l'état des lieux après la collision analysée dans le présent rapport.

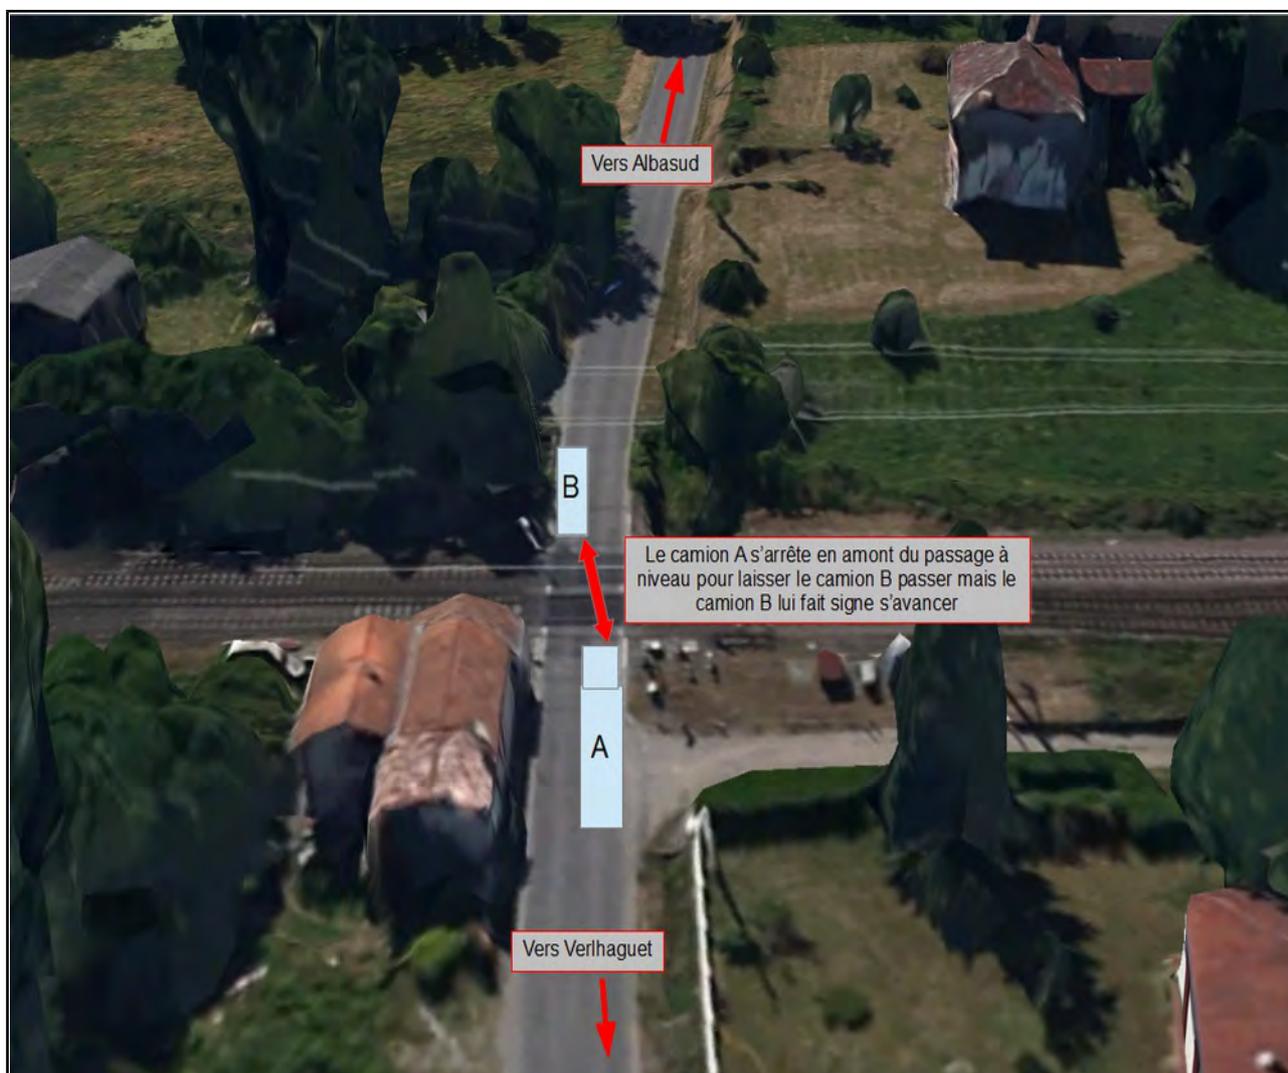
Figure 26 : Échanges entre les deux camions au droit du passage à niveau

Le camion B refuse et invite le camion A à s'engager sur le passage à niveau.

Cet échange entre les deux camions dure environ 8 secondes. Les deux camions sont alors au droit du passage à niveau.

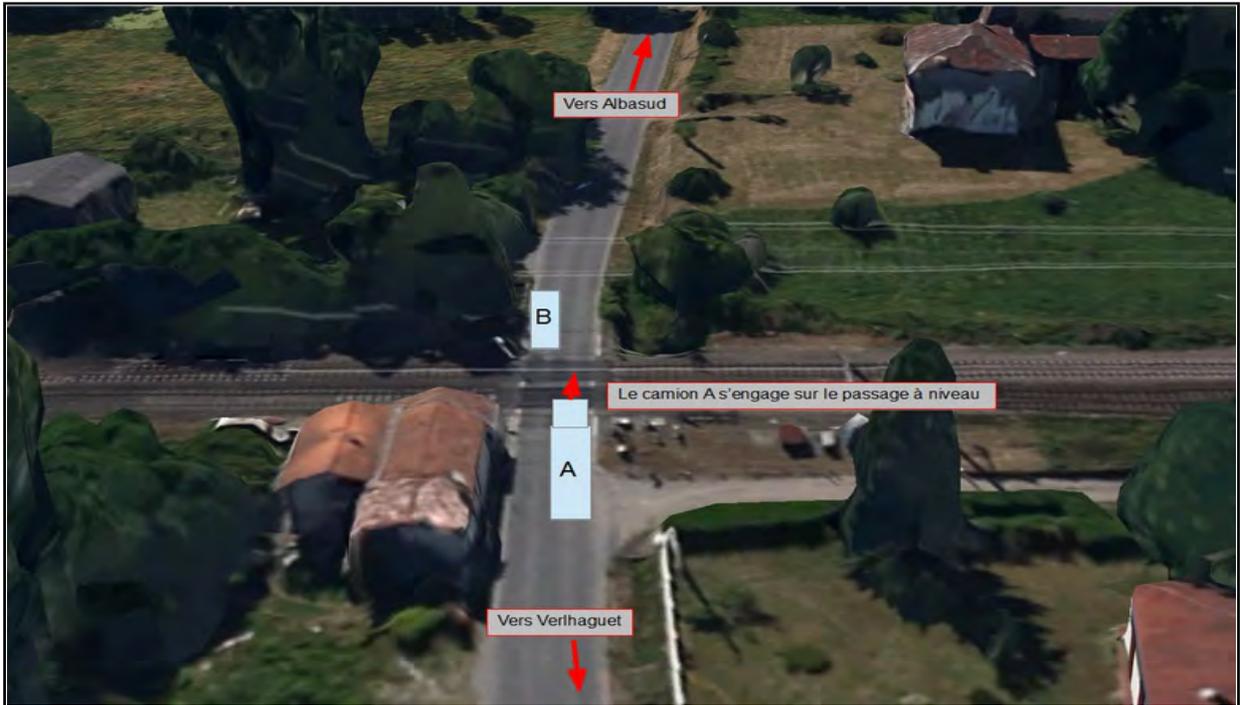
Figure 27 : Avancée du camion A sur le passage à niveau

Le camion A s'engage alors très lentement sur le passage à niveau.

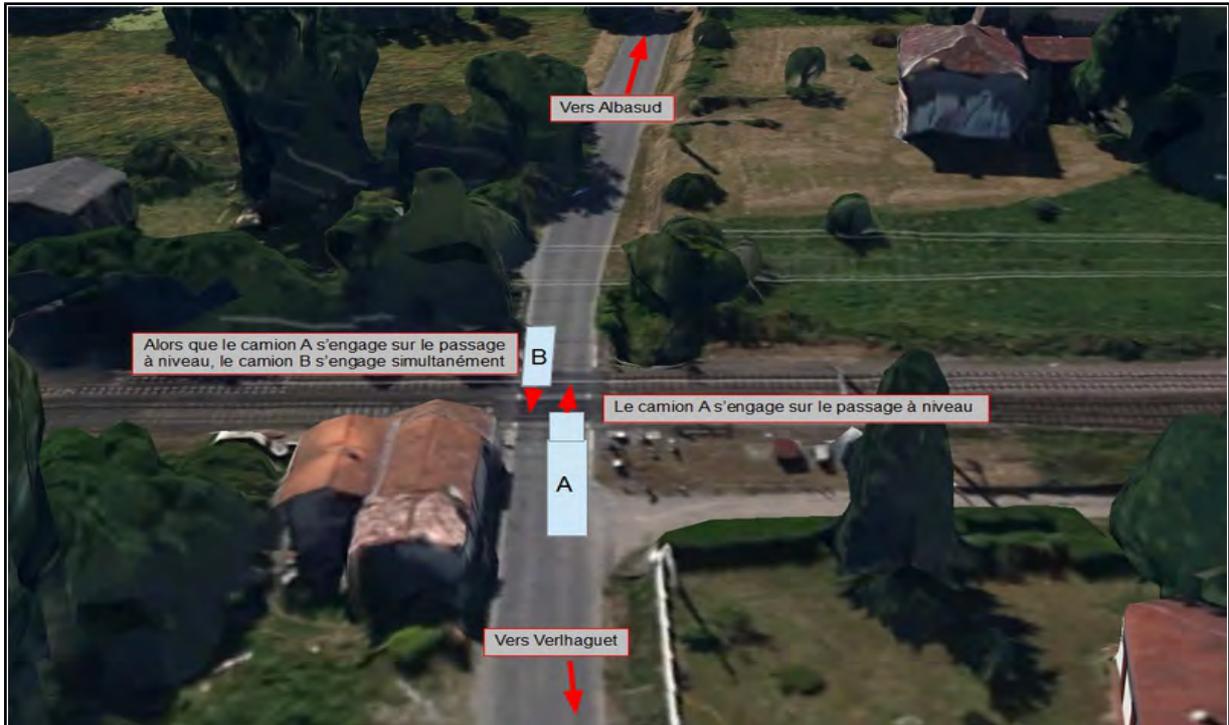
Figure 28 : Le camion B s'engage alors que le camion A est déjà engagé

Alors que le camion A est engagé sur le passage à niveau, le camion B s'engage.

Compte tenu de la largeur étroite du passage à niveau (environ 5 m) et des largeurs respectives des deux poids lourds (2,55 m pour le camion A et, même si les caractéristiques du camion B sont inconnues, il peut être estimé, compte tenu des témoignages, que la largeur du camion B devait être de l'ordre d'un peu plus de 2m), les deux camions sont quasiment en contact.

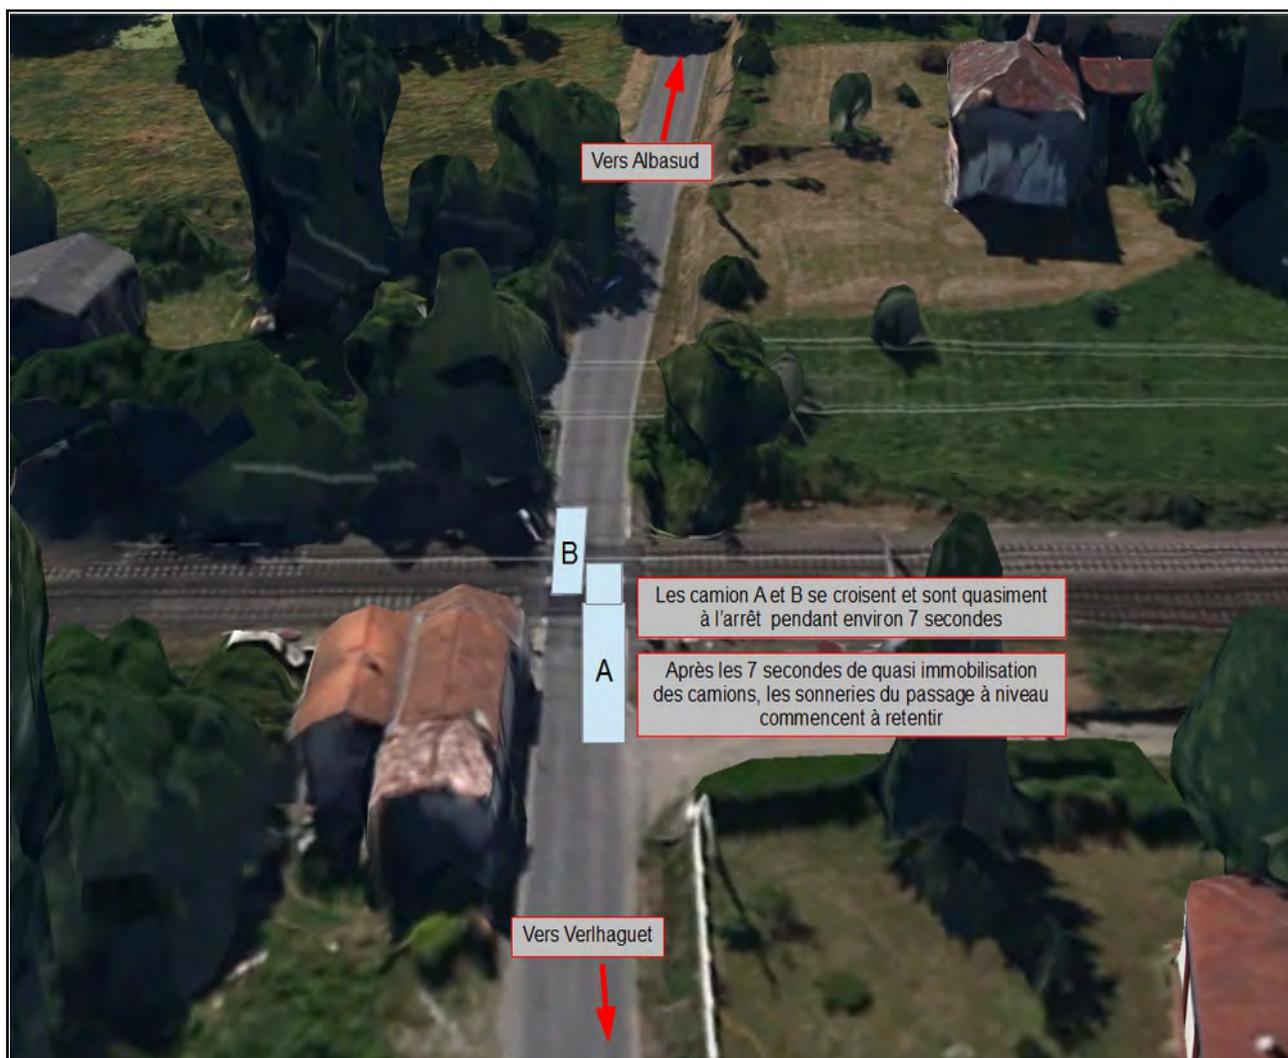
Figure 29 : Quasi immobilisation des camions lors de leur croisement sur le passage à niveau puis début de déclenchement des sonneries

Ce croisement très difficile immobilise quasiment les deux camions pendant environ 7 secondes. Pendant cette période, le camion A circule à une vitesse comprise entre 1 et 3 km/h, soit quasiment à l'arrêt.

Alors que les deux camions sont quasiment à l'arrêt sur le passage à niveau, les sonneries se déclenchent.

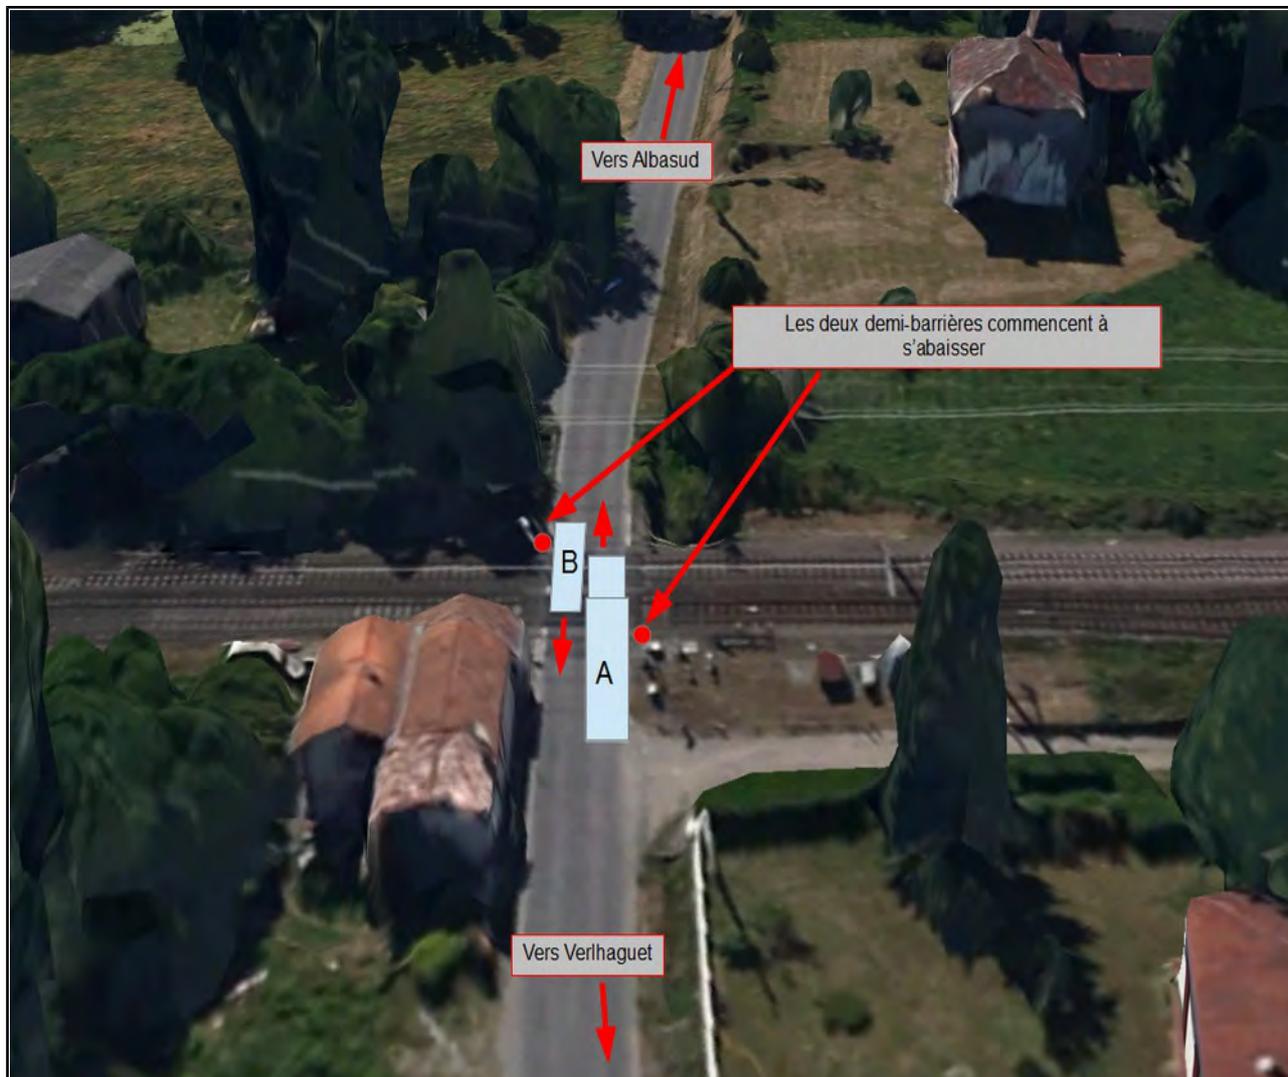
Figure 30 : Les deux demi-barrières commencent à s'abaisser

7,5 secondes après le début de déclenchement des sonneries, les deux demi-barrières commencent à s'abaisser. L'avant du camion A se trouve alors à moins d'un mètre du niveau de la demi barrière du sens de circulation Albasud vers Verlhaguet.

Après le début du déclenchement des sonneries, le camion continue à progresser mais très difficilement.

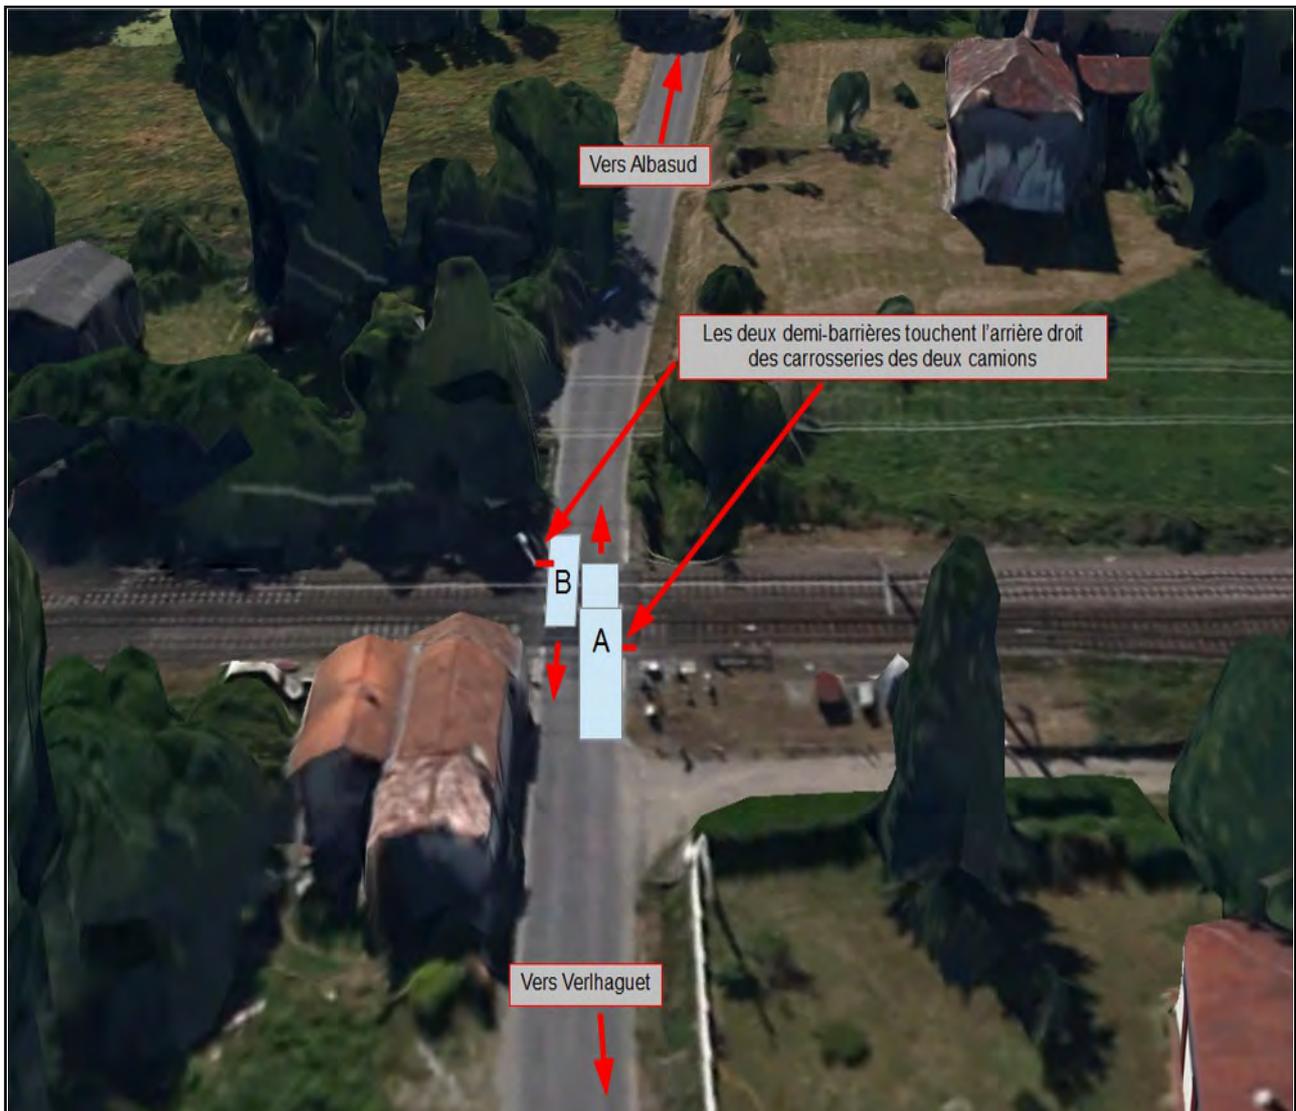
Figure 31 : Les demi-barrières s'abaissent et touchent les carrosseries des deux camions

Quelques secondes après, la demi-barrière du sens Verlhaguet vers Albasud touche l'arrière droit de la carrosserie du camion A. Le camion A continue à progresser mais très difficilement.

Quasi simultanément, la demi-barrière du sens Albasud vers Verlhaguet descend et touche la carrosserie du camion B.

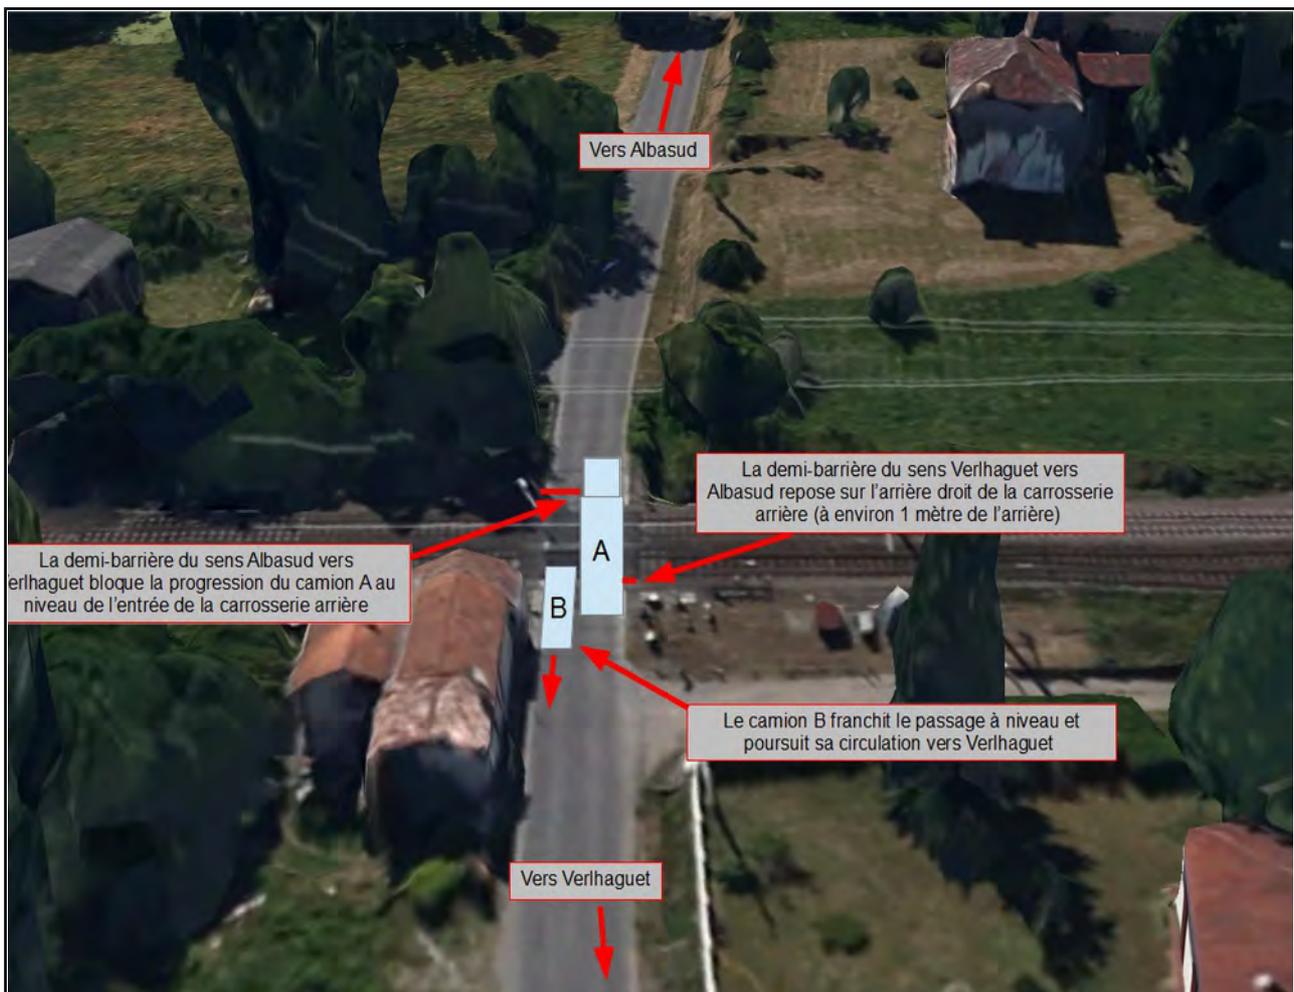
Figure 32 : Le camion B parvient à franchir le passage à niveau. Le camion A est bloqué dans sa progression par les demi-barrières

Le camion B, non gêné par l'autre demi-barrière (du sens Verlhaguet vers Albasud) du fait d'un gabarit plus réduit, parvient à franchir complètement le passage à niveau.

La demi-barrière du sens Albasud vers Verlhaguet, alors « libérée » par le camion B descend complètement au niveau de la cabine du camion A. La cabine du camion A est alors au-delà du passage à niveau ; sa largeur d'environ 2,30 m a en effet permis au conducteur de dépasser le niveau de la demi-barrière du sens Albasud vers Verlhaguet.

En revanche, cette demi-barrière, qui vient de se baisser, empêche la progression du camion. En effet, la largeur libre maximale de la voie routière est d'environ 2,50 m alors que la carrosserie du camion A est de 2,55 m. Par ailleurs, du fait de la présence du passage d'eau inférieur à droite de la voie dans la direction d'Albasud, le camion A ne peut se déporter sur sa droite.

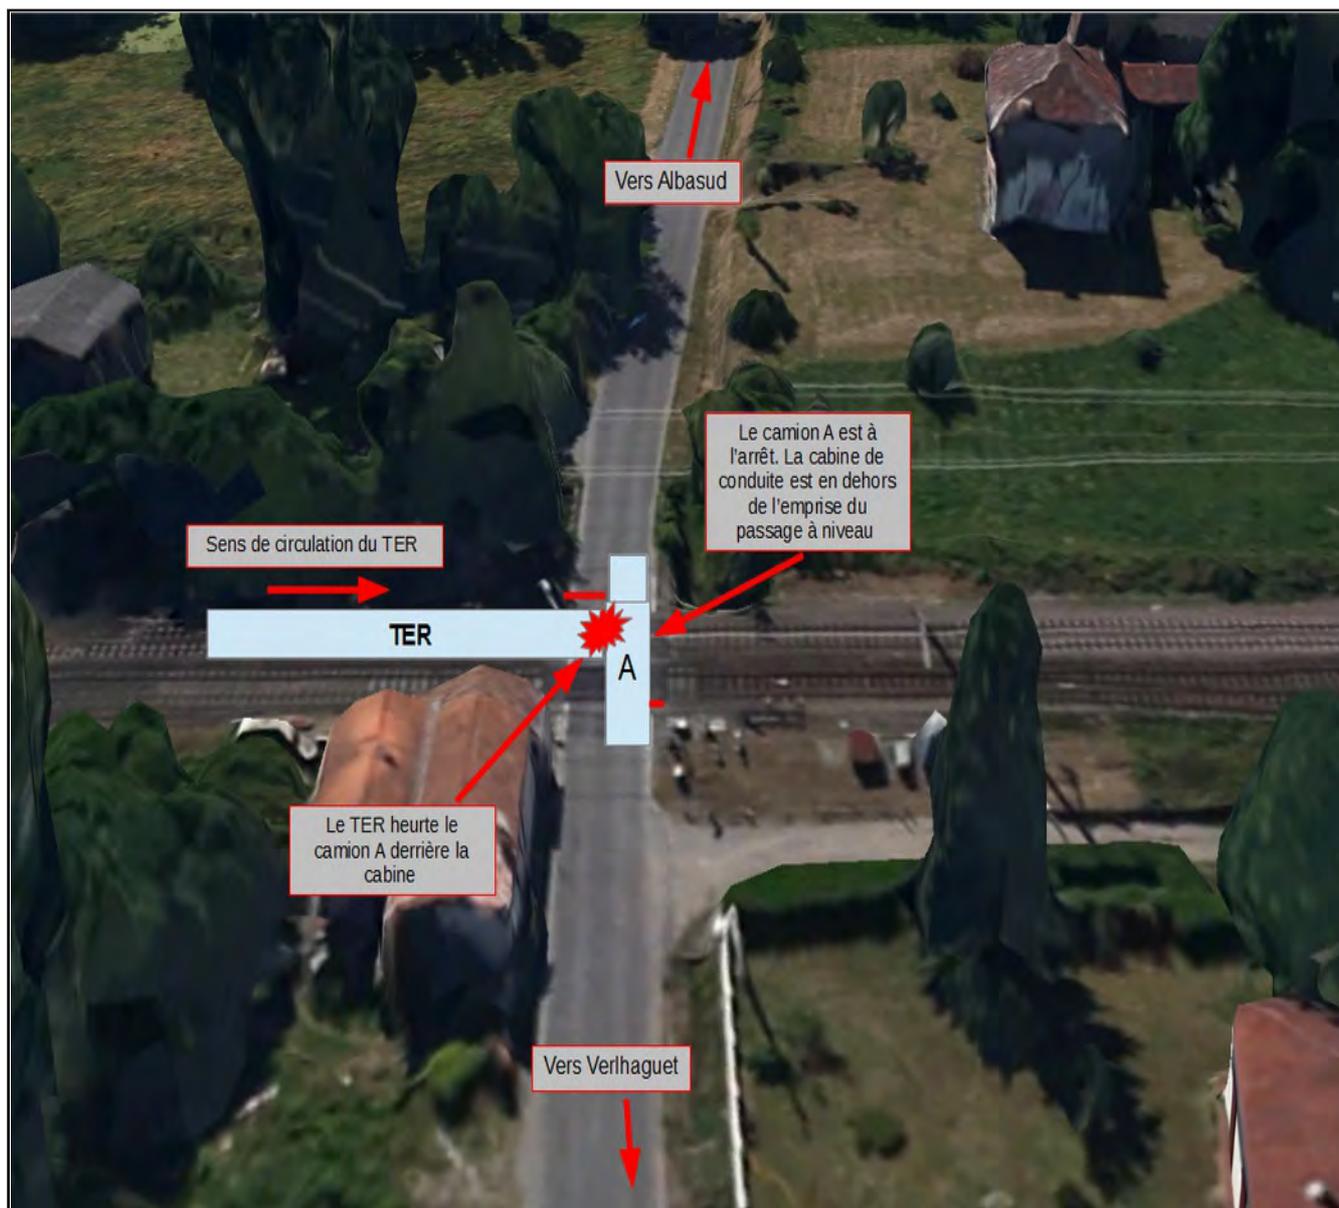
Figure 33 : Le TER percute le camion derrière la cabine

Le TER percute alors le camion quelques secondes après, à 18h13.

Le TER percute le camion entre ses deux essieux. Le TER emporte l'ensemble du châssis du camion A avec les 2 essieux avant et arrière ainsi que le moteur, la boîte de vitesse et l'embrayage.
