# **RAPPORT D'ENQUÊTE TECHNIQUE** sur l'incendie survenu à bord de la navette fret Eurotunnel 7340 le 17 janvier 2015

Affaire n° BEATT-2015-001

**BEA-TT – Bureau d'enquêtes sur les accidents  
de transport terrestre**

**RAIB – Rail Accident Investigation Branch**

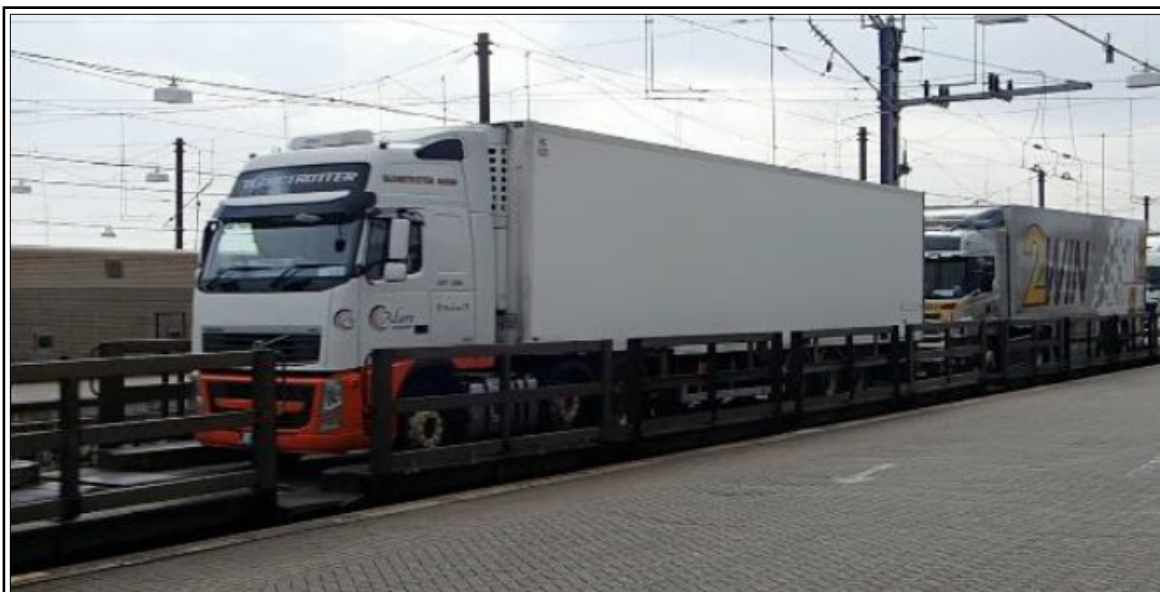
Figure 19 : Wagons Arbel sans pagode

Au moment de l'incident, toutes les pagodes d'origine avaient été supprimées des wagons Arbel. Néanmoins, les wagons des rames arrière étaient équipés d'une pagode unique de nouvelle génération couvrant seulement la partie avant.

Le camion en cause a été chargé sur le wagon porteur n° 15 dans la rame avant de la mission 7340, un wagon Arbel sans pagodes.

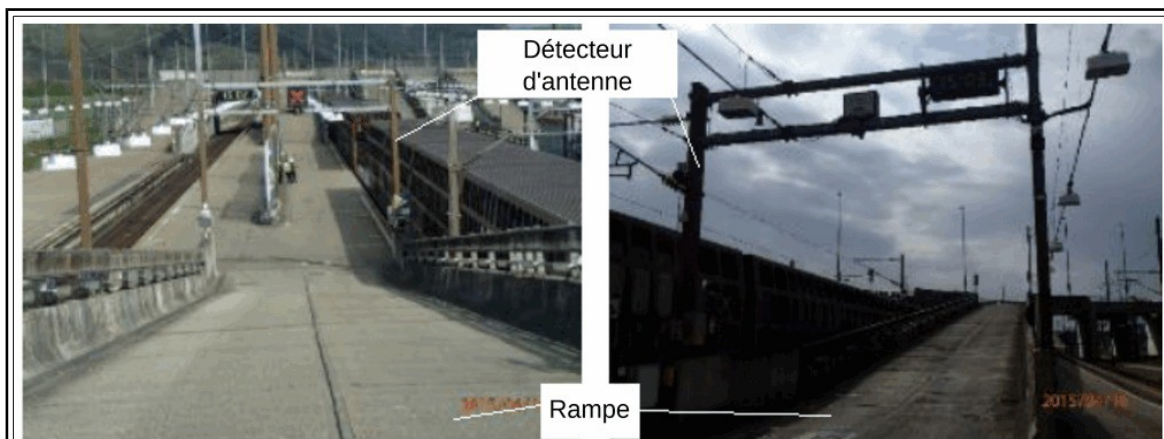
Figure 24 : Passage supérieur, rampe, quai et détecteur d'antenne

Ce système détecte automatiquement les antennes qui dépassent 4 250 mm au-dessus du niveau de la route. Si une antenne est détectée hors norme, l'agent veille à ce que le chauffeur du camion la baisse à une hauteur acceptable.

La plage de vitesse (4 km/h et 5,6 km/h) est nettement supérieure à la vitesse déclarée par Leuze pour une détection fiable (1 km/h à 2 km/h selon la taille de l'antenne) et peut expliquer la raison pour laquelle le détecteur d'antenne ne s'est pas activé avec le camion en cause le jour de l'événement. Le graphique ci-dessous montre la plage de vitesse pour une détection fiable d'antennes de différents diamètres (d'après la technique de calcul fournie par Leuze) ainsi que la vitesse à laquelle roulait le camion.

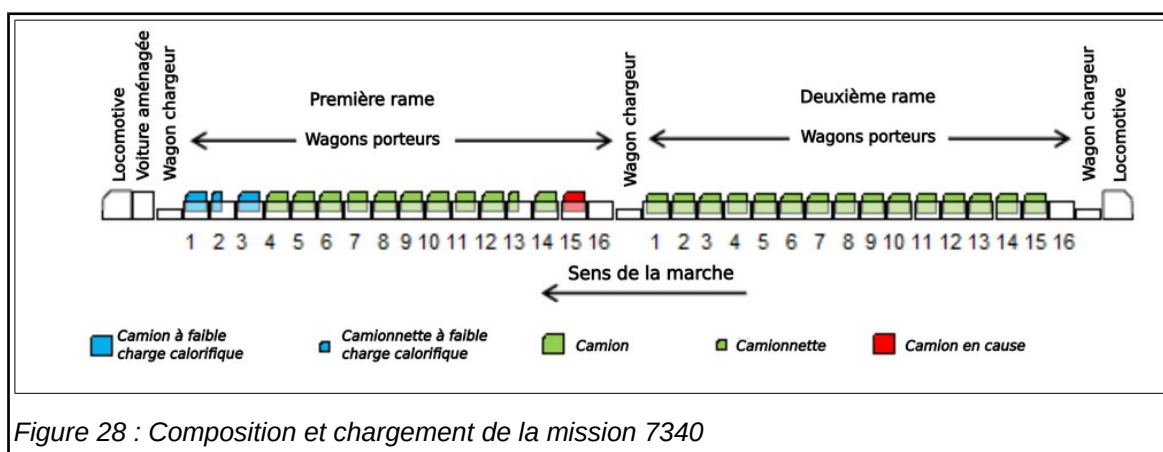
Le camion en cause était sur le wagon de transport n° 15 de la rame avant.

Il n'y avait aucun véhicule transportant des marchandises dangereuses identifié sur le plan de charge<sup>7</sup>. Les trois premiers camions sur la rame avant avaient été identifiés comme des véhicules à faible charge calorifique.

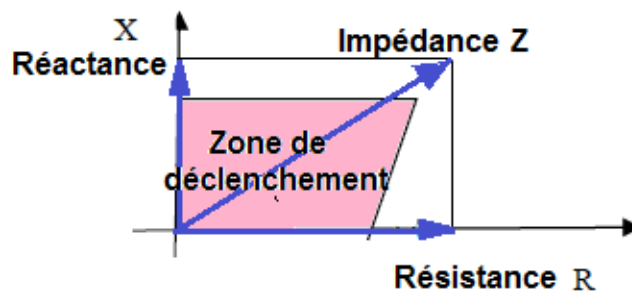
Figure 37 : Déclenchement par minimum Z

Il y a donc deux critères de déclenchement du disjoncteur :

- le maximum d'intensité (max I) : 4 500 A pendant 50 ms qui n'est efficace qu'en cas de défaut proche de la sous-station ;
- le minimum d'impédance (min Z) : avec  $Z = U/I$  représenté par le graphique ci-après avec  $Z = R + iX$

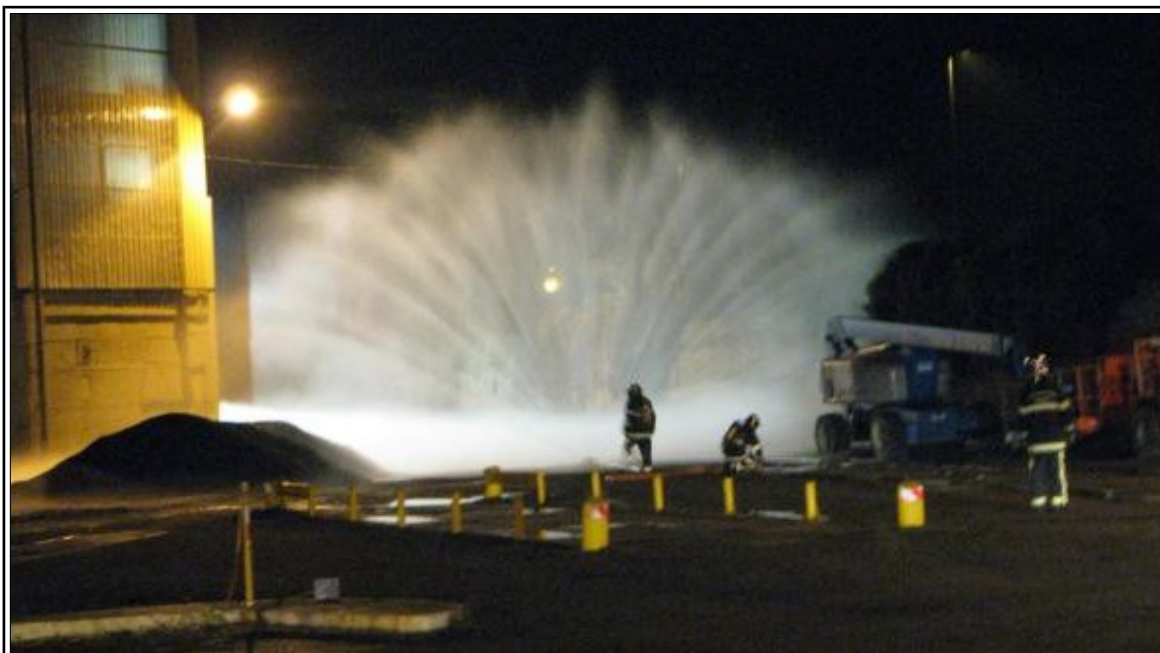
Figure 39 : Exercice de mise en œuvre d'une queue de paon

- 13h44 : positionnement du STTS de commandement prévu au CP 4464 ;
- 14h00 : mise en œuvre d'une queue de paon au CP 4418 ainsi qu'au CP 4370 et une troisième en cours d'établissement sur l'arrière au CP 4352.
