**RAPPORT
D'ENQUÊTE TECHNIQUE
sur le carambolage
survenu le 5 février 2015
sur l'autoroute A6
à Évry (91)**

Mai 2016

**Bureau d'Enquêtes sur les Accidents
de Transport Terrestre**

Affaire n° BEATT-2015-003

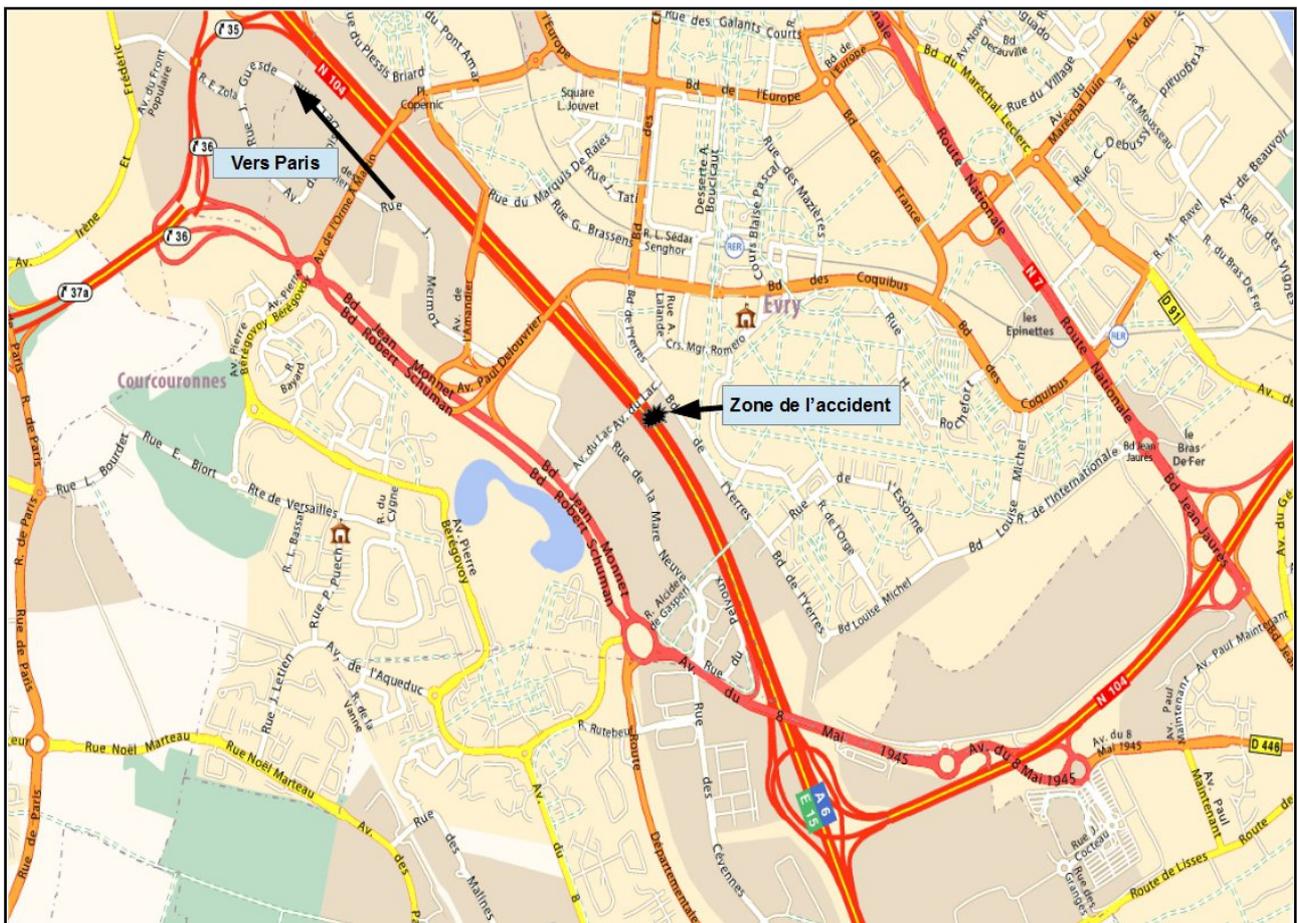
Figure 2 : Zone de l'accident

L'accident s'est produit sur l'autoroute A6 et la voie d'entrecroisement de la RN104 (« Francilienne ») dans le sens province vers Paris sur une zone d'environ 100 m de longueur (entre les PR 26+300 et 26+200).

Cette zone est implantée après l'insertion de la RN104 sur l'A6 en direction de Paris et avant la fin de la voie d'entrecroisement A6/RN104. Elle est située juste en amont de l'ouvrage d'art supérieur qui porte l'avenue du Lac sur la commune d'Évry (91).

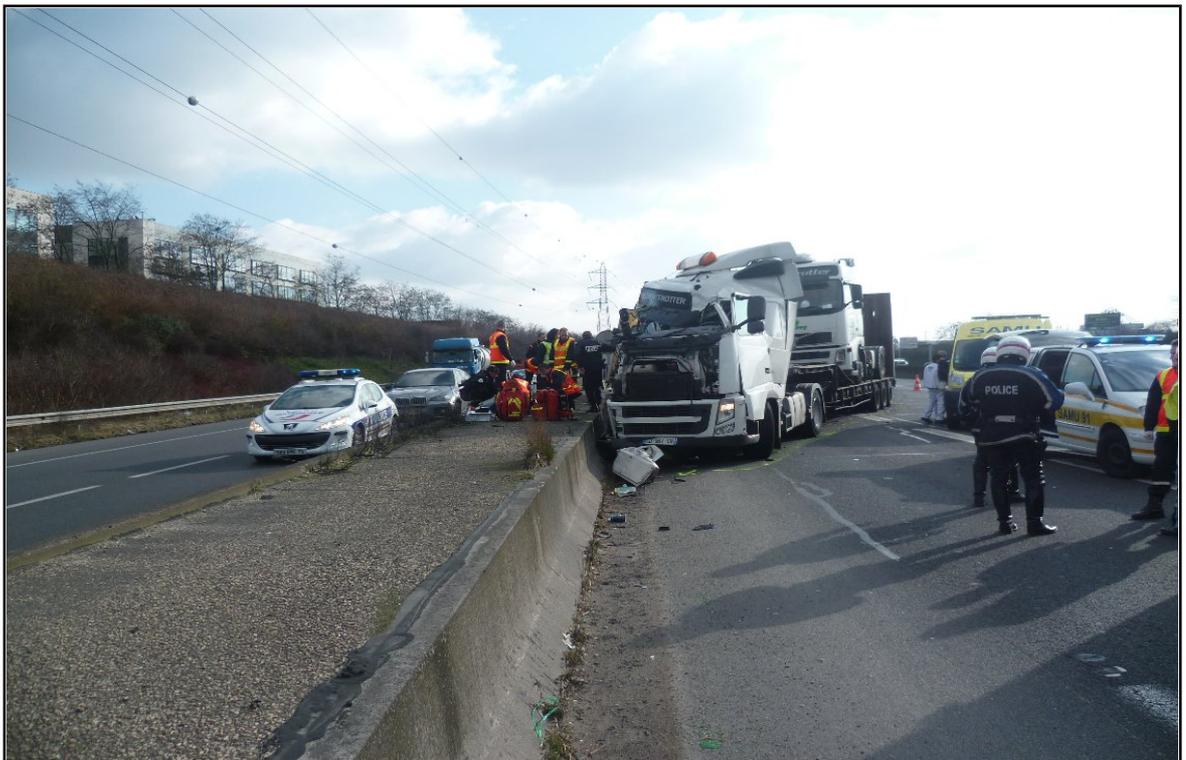
Figure 7 : Vue de la position de l'ensemble routier (A) après l'accident

Le tracteur de l'ensemble routier a été fortement endommagé à l'avant droit et a subi des dégâts à l'avant gauche.

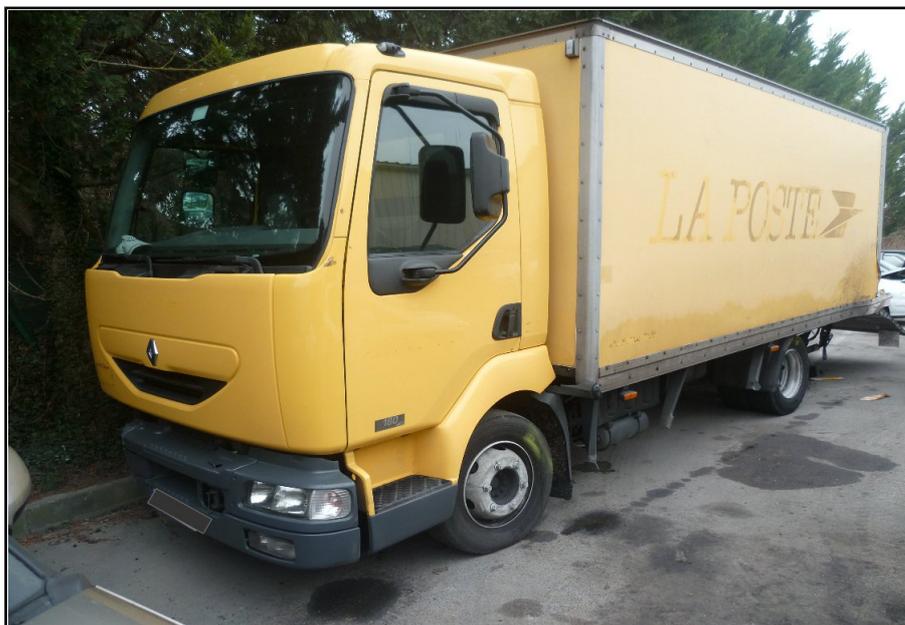
Figure 14 : Vue du camion impliqué dans l'accident

La partie arrière du camion a été fortement endommagée et plus particulièrement à l'arrière gauche.

Le côté droit du camion présente des dégradations suite au contact du véhicule avec le muret en béton. Ce contact avec le muret a également enfoncé le pare-chocs avant-droit.

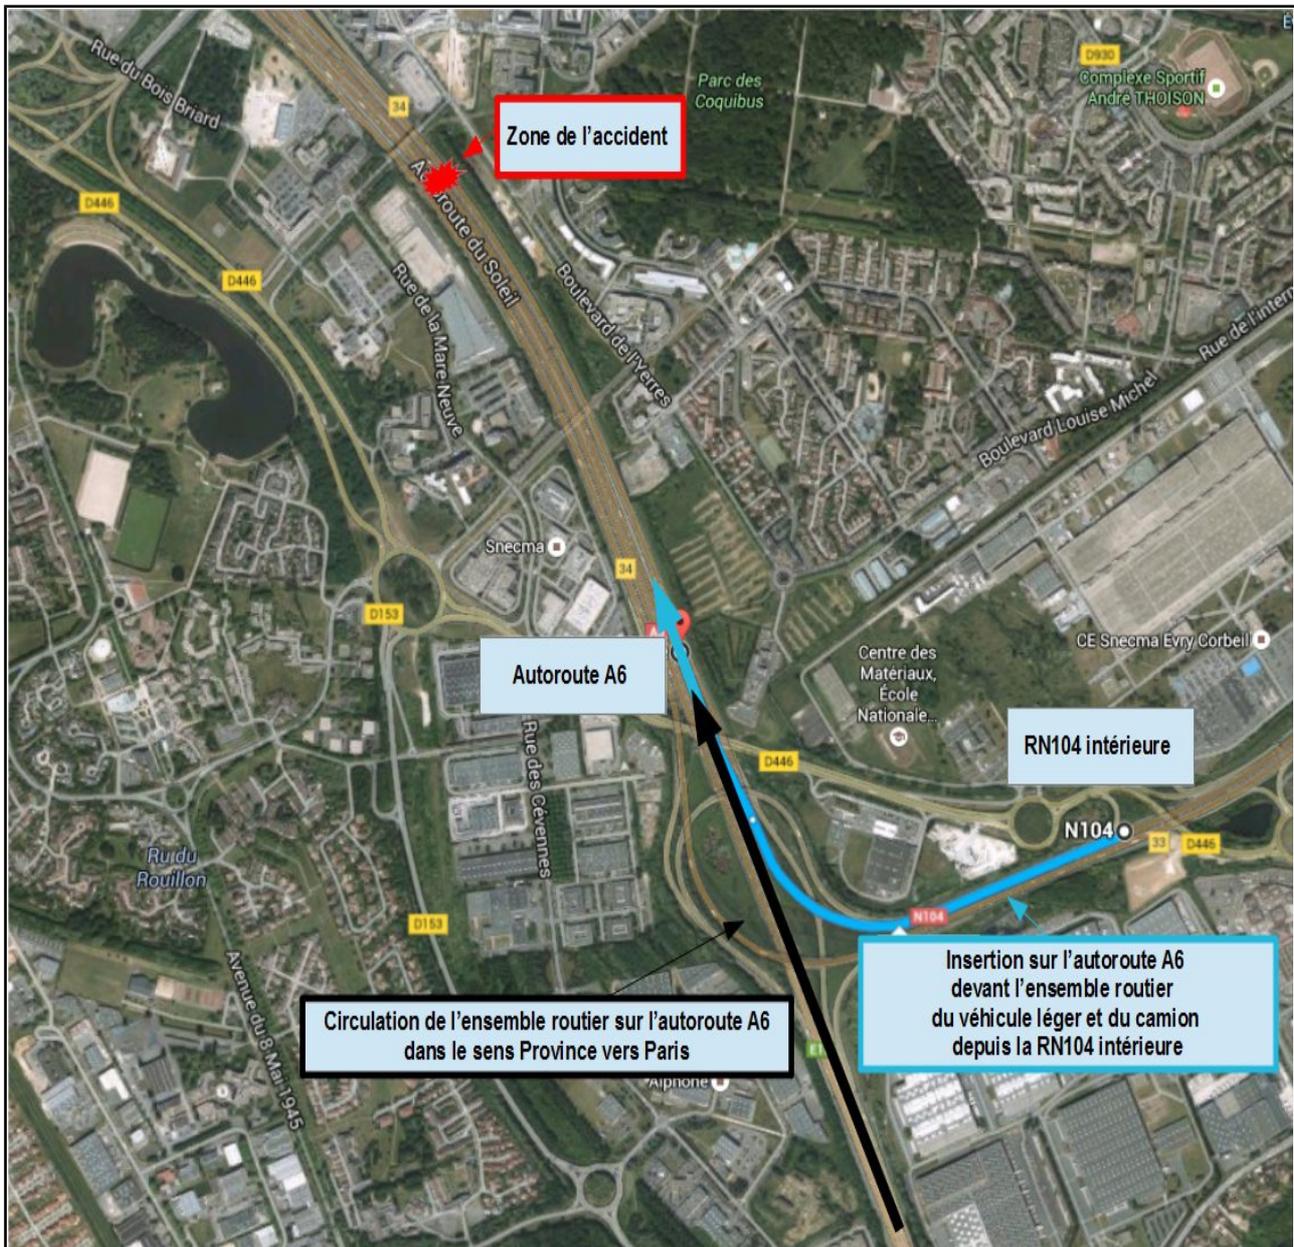
Figure 28 : Trajets empruntés par l'ensemble routier, le véhicule léger et le camion peu avant l'accident

Le camion (C) et le véhicule léger (B) s'insèrent sur l'autoroute A6 depuis la RN104 intérieure.

Ils circulent alors sur la voie de droite de l'autoroute A6 devant l'ensemble routier (A) qui circule sur la même voie.

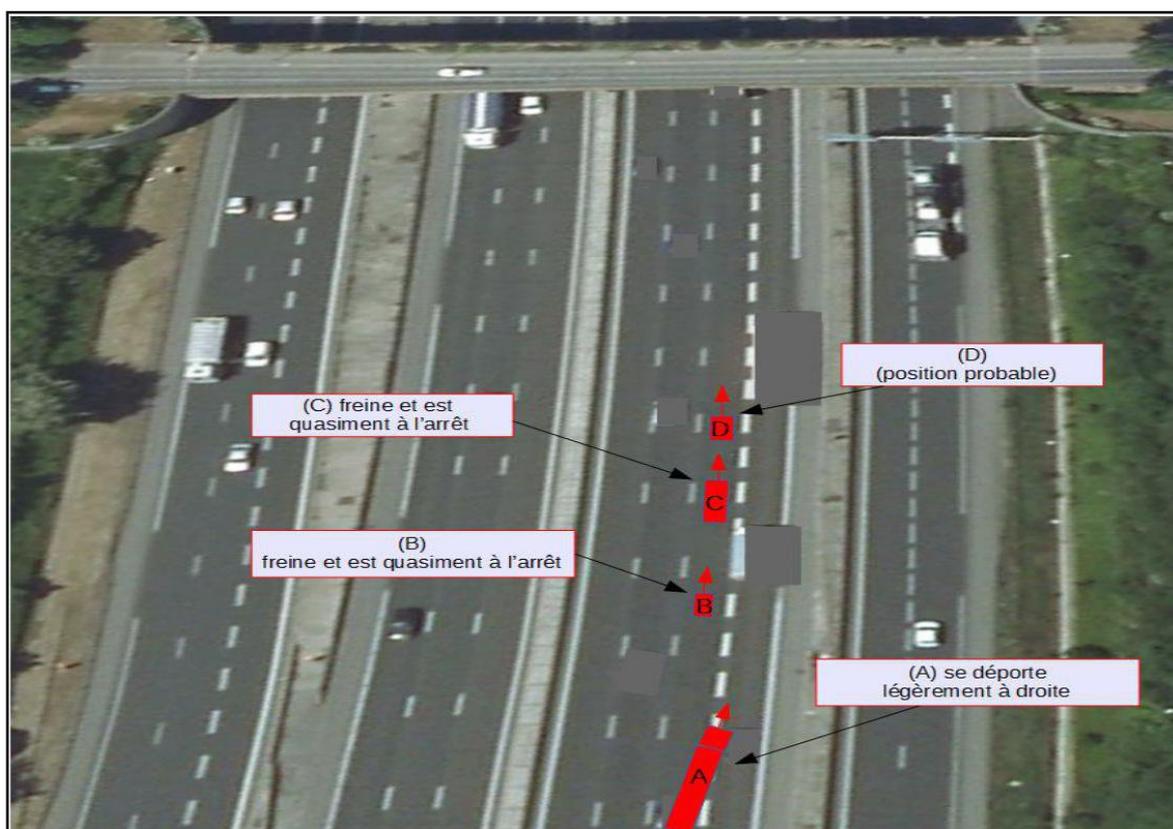
Au niveau de la voie d'entrecroisement de la RN104 intérieure, (A) se déporte à droite à une vitesse d'environ 80 km/h.

Au même moment, un ralentissement d'origine inconnue provoque un arrêt de (C) sur la voie de droite de l'A6. Immédiatement derrière lui, (B) ralentit et est quasiment à l'arrêt.

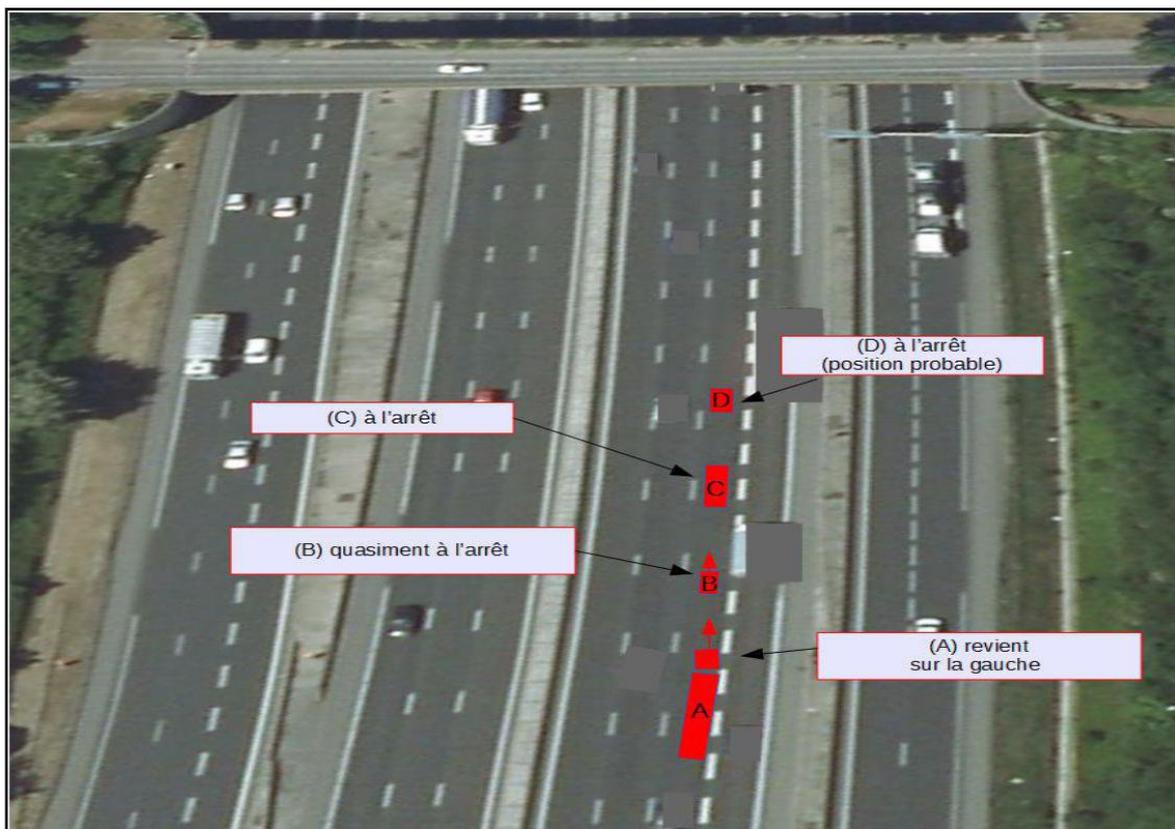
Après s'être déporté à droite sur la voie d'entrecroisement, (A) revient vers la gauche.

Ce mouvement est peut être dû à une congestion sur la voie d'entrecroisement qui a incité le conducteur à ne pas continuer sur cette voie.

Dans cette hypothèse, l'attention du conducteur aurait porté plus sur la signalisation verticale que sur les conditions de circulation.

(B) est alors quasiment à l'arrêt derrière (C) à l'arrêt.

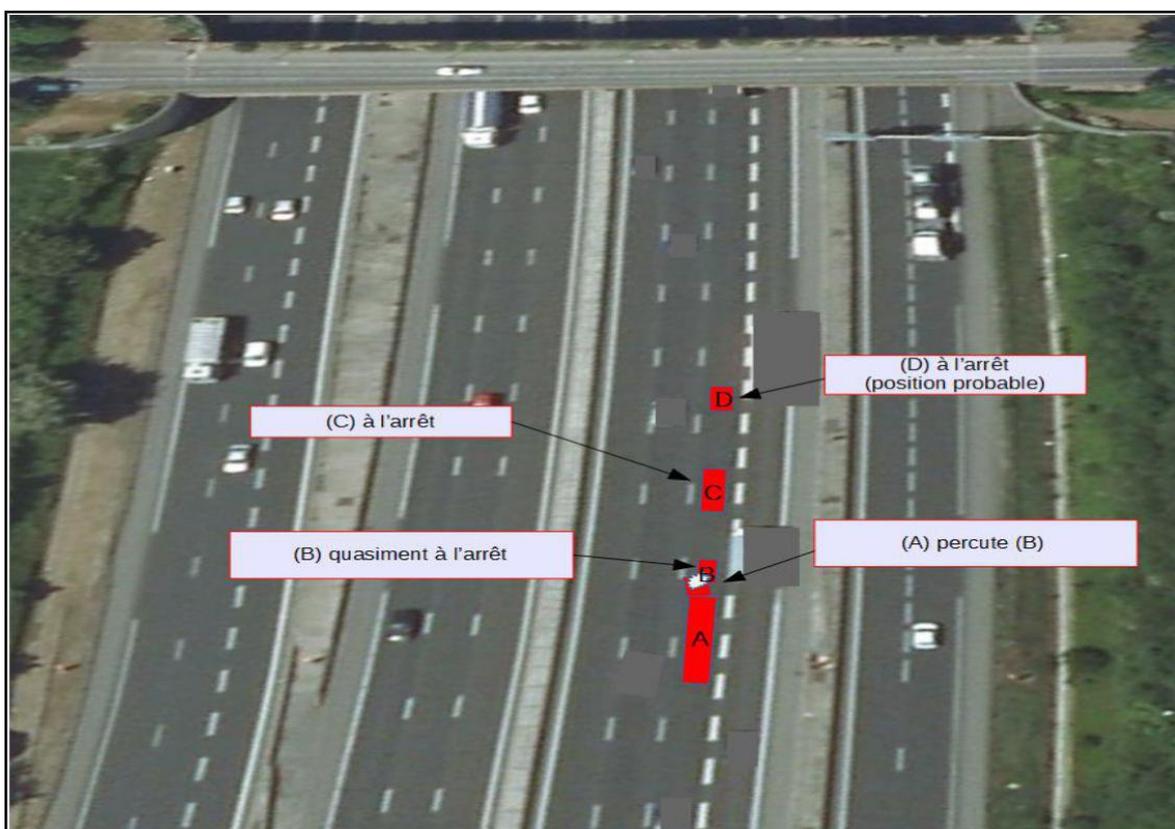
(A) se trouve sur la voie de droite de l'A6 à une vitesse d'environ 80 km/h. Le conducteur aperçoit alors au dernier moment (B) quasiment à l'arrêt.

Il ne freine pas avant l'impact et essaie d'éviter en vain (B) par la gauche. Il percute l'arrière de (B) sur les trois-quart gauche de la partie arrière à une vitesse de 80 km/h.

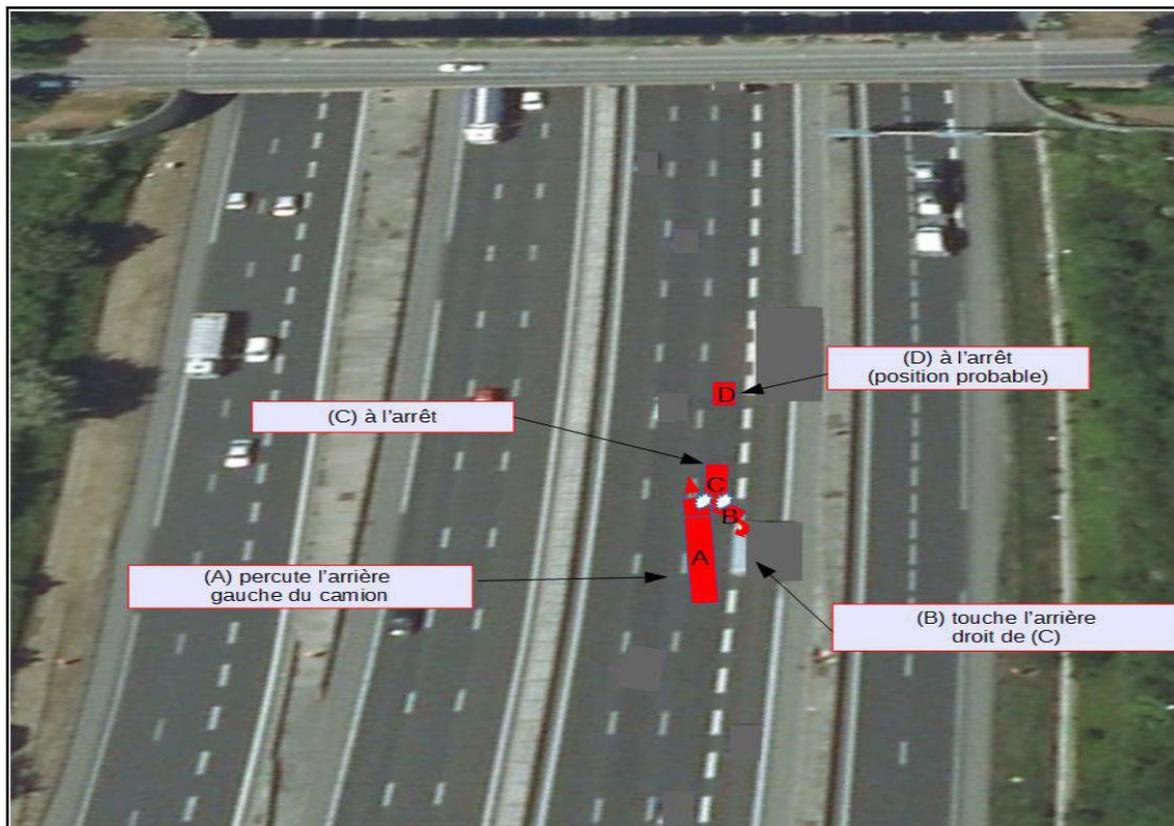
Quasiment au moment de l'impact, le conducteur freine violemment. La semi-remorque n'est pas munie de dispositif ABS et des traces de freinage dues aux roues bloquées sont constatées environ 17 m avant le lieu de la collision, confirmant ainsi le non freinage de (A) avant le choc. Ces traces de freinage s'étendent sur 49 m jusqu'à l'immobilisation définitive de (A).

(A) se déporte alors en partie à gauche, sur la voie du milieu de l'autoroute A6 à une vitesse d'environ 51 km/h.

Le choc fait partir (B) en « toupie ».

(A), probablement à cause du choc à l'avant droit, revient sur la droite et percute l'arrière gauche de (C). Concomitamment, l'arrière de (B) heurte l'arrière de (C).

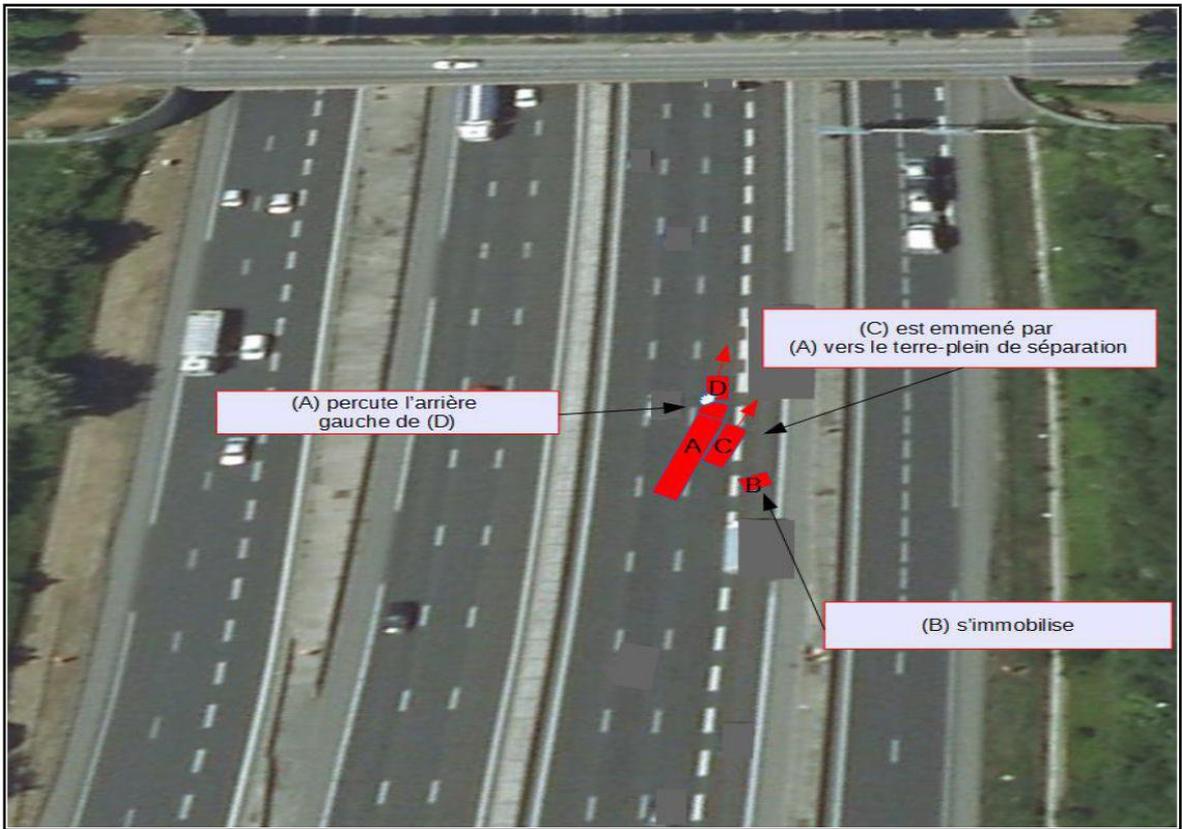
(B) s'immobilise alors sur la voie d'entrecroisement après avoir fait quasiment $\frac{3}{4}$ de tour.

Le choc entre (A) et (C) provoque le déport sur la droite de ces deux véhicules vers le terre-plein de séparation.

Immédiatement après le choc, (A) percute l'arrière gauche de la camionnette (D) la poussant vers l'avant droit.

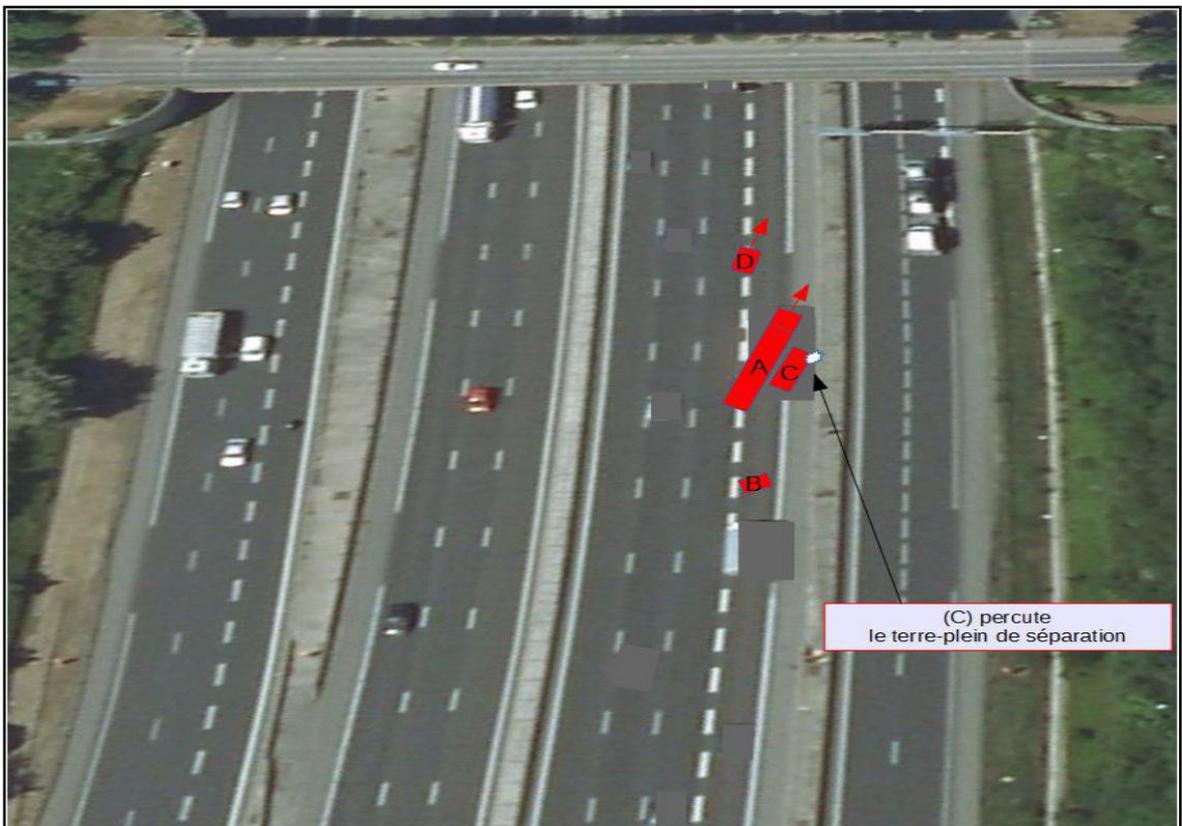
L'avant droit de (C) heurte de biais le terre-plein de séparation.

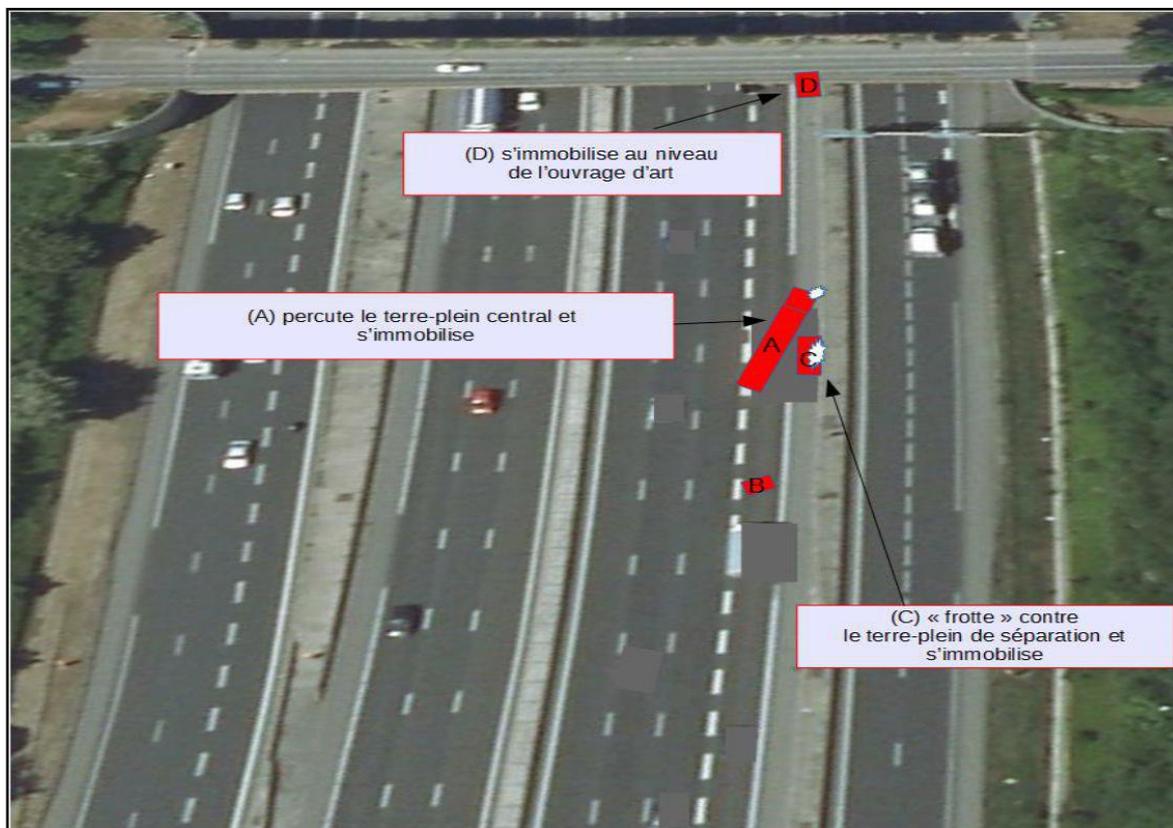
Le côté droit de (C) monte sur la partie en « biseau » du terre-plein de séparation et se remet dans l'alignement de la voie d'entrecroisement.

L'ensemble routier percute concomitamment le terre-plein de séparation au niveau de l'avant droit.

Les véhicules s'immobilisent ensuite.
