Mai 2006

**Bureau d'enquêtes sur les Accidents
de Transport Terrestre**

Affaire n°BEATT-2004-009

**Rapport d'enquête technique
sur l'accident du 24 novembre 2004
au passage à niveau n°71 à Millau (12)**

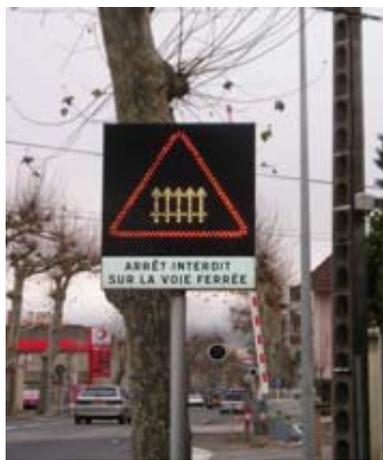
Panneau A7

L'écran lumineux est normalement éteint. Dans chaque sens de circulation, une boucle électromagnétique située dans la chaussée à l'aval du panneau peut détecter la présence d'un véhicule immobilisé ; elle active ainsi le panneau lors d'une remontée de queue pouvant affecter le PN.

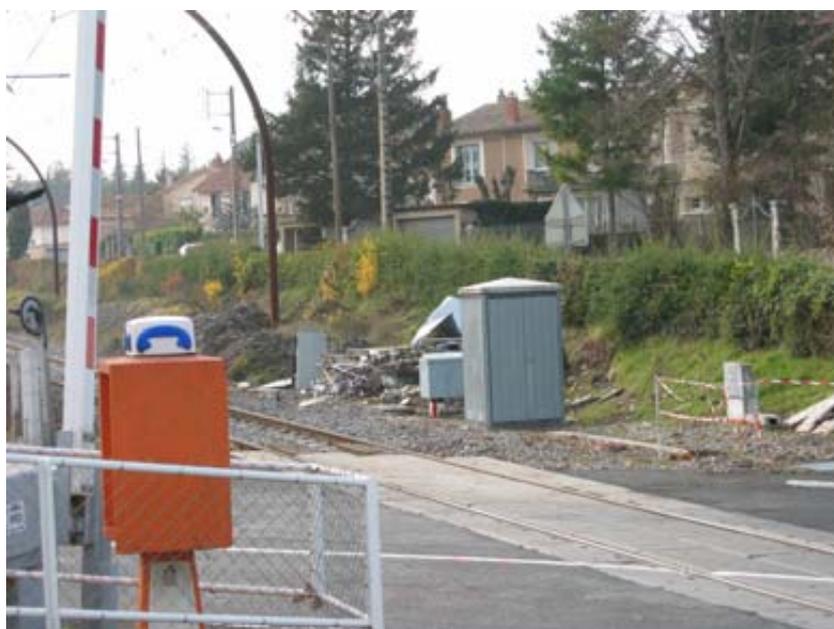
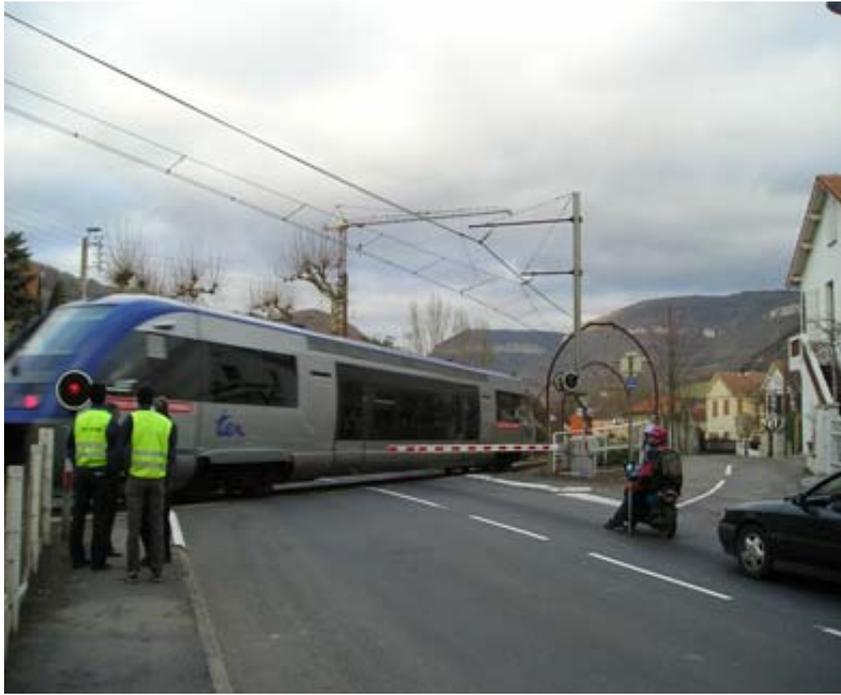
Les dégâts sur le PN 71

Photographies prises par la police le jour de l'accident
