**BEA-TT**

*Rapport d'enquête technique  
sur la collision et l'incendie  
de deux poids lourds  
dont l'un transportant du GPL,  
survenus le 16 décembre 2010  
sur l'autoroute A8 à La Trinité (06)*

*décembre 2011*

Affaire n° BEATT-2010-017

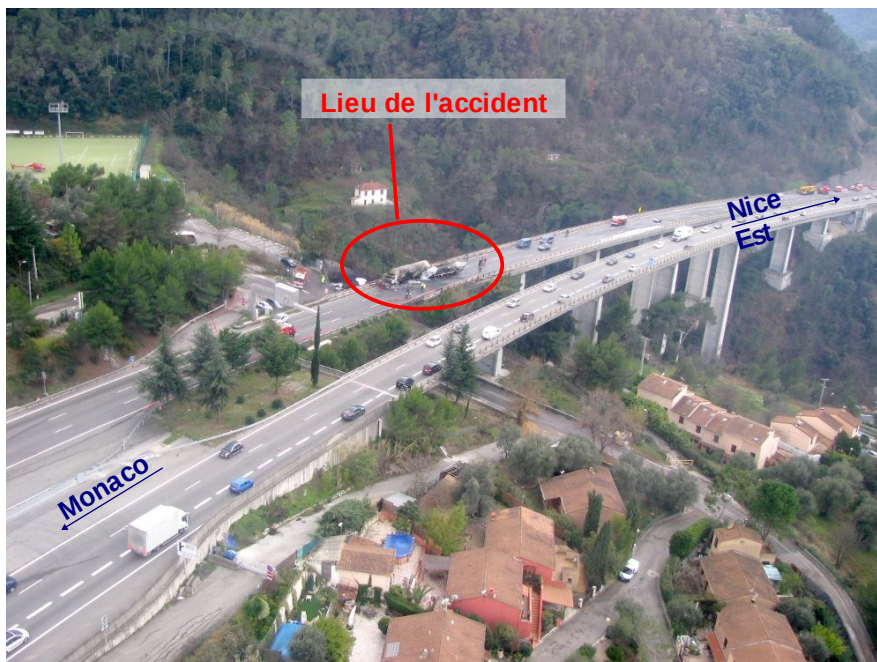
**Figure 3 :** Vue aérienne générale du lieu de l'accident

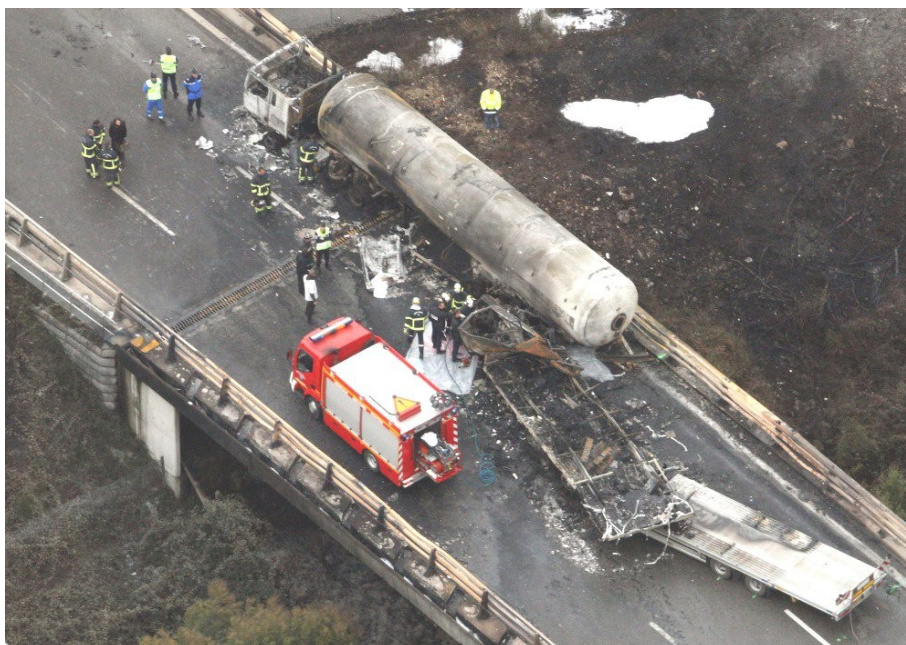
**Figure 4 :** Vue aérienne rapprochée du lieu de l'accident

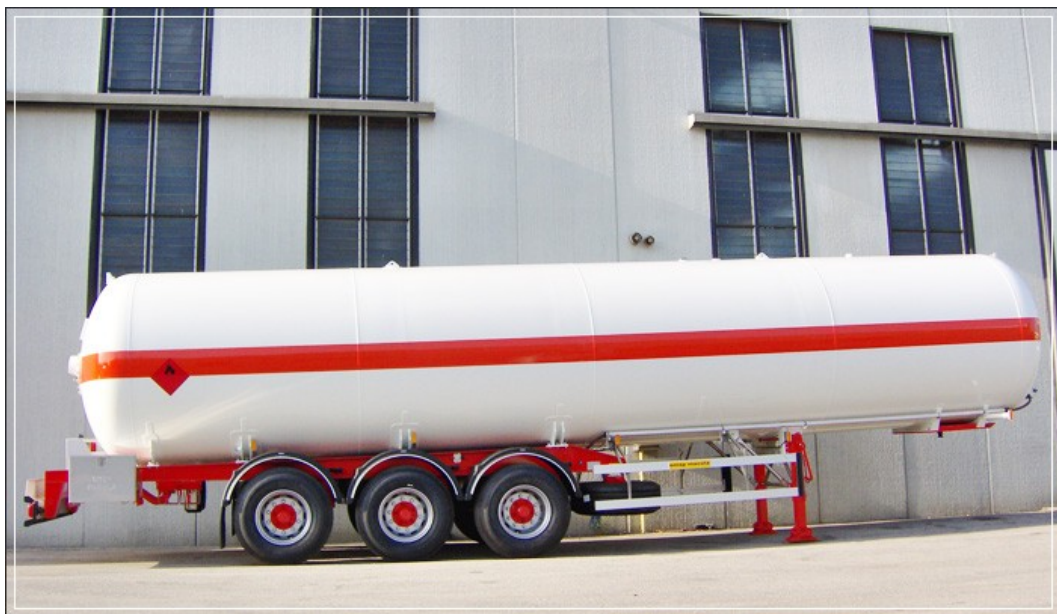
**Figure 7 :** Vue latérale d'une citerne du même type que celle accidentée

Les tubulures et vannes arrachées dans la collision étaient situées dans le porte-à-faux arrière de la citerne, après le dernier essieu.

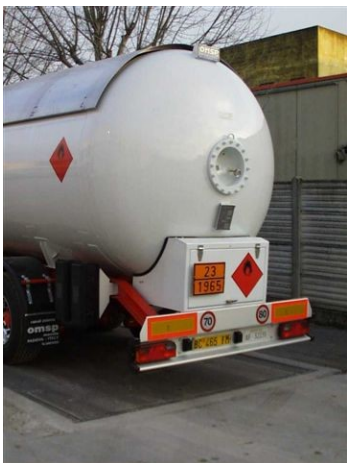
Cette citerne était signalée à l'arrière par deux bandes rétro réfléchissantes qui, ajoutées à sa couleur blanche, la rendaient très visible la nuit, dès lors qu'elle était éclairée par un autre véhicule.

**Figure 8 :** Vue de l'arrière d'une citerne du même type que celle accidentée

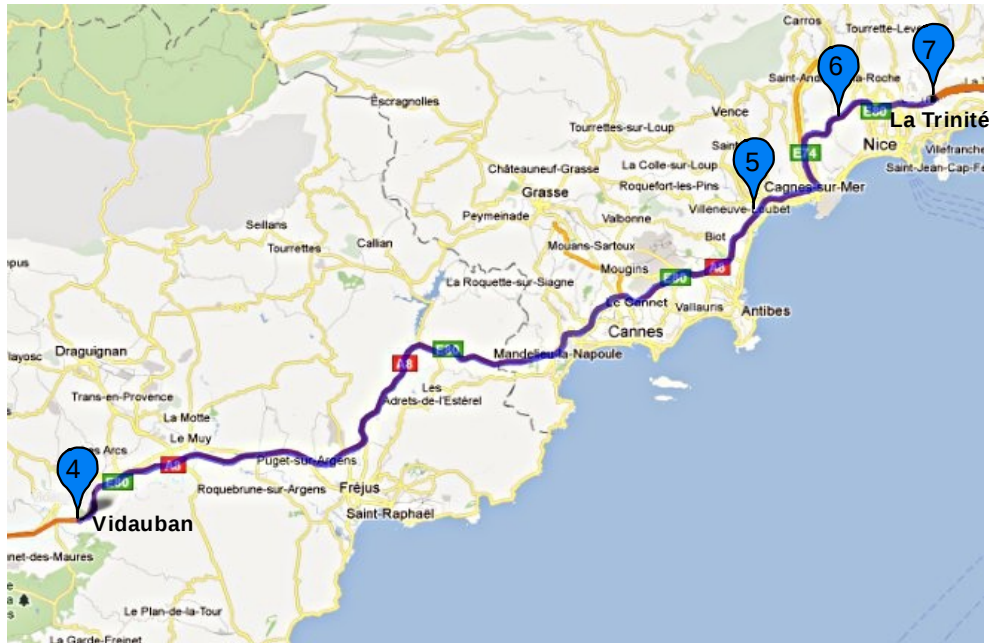
**Figure 13 :** Trajet effectué dans la nuit du 15 au 16 décembre

Dans la nuit du 15 au 16 décembre, vers 23h00, après une dizaine de minutes d'arrêt, il quitte l'aire de repos de Vidauban (point 4 de la figure 13).

Juste avant minuit, après environ 1h00 de conduite, il s'arrête une nouvelle fois, avant le péage de Saint Isidore, sur un emplacement qu'il quitte aussitôt (point 5 de la figure 13).

Vers 0h15, après environ 15 minutes de conduite à vitesse réduite (40 à 60 km/h dans les 5 dernières minutes), il s'arrête une dernière fois, après le péage de Saint Isidore, sur une surlargeur près du viaduc du Magnan (point 6 de la figure 13 et figure 14).

A 0h53, après 8 minutes de conduite, il percute l'ensemble routier arrêté sur le viaduc de la Nuec à la vitesse de 82,7 km/h (point 7 de la figure 13).

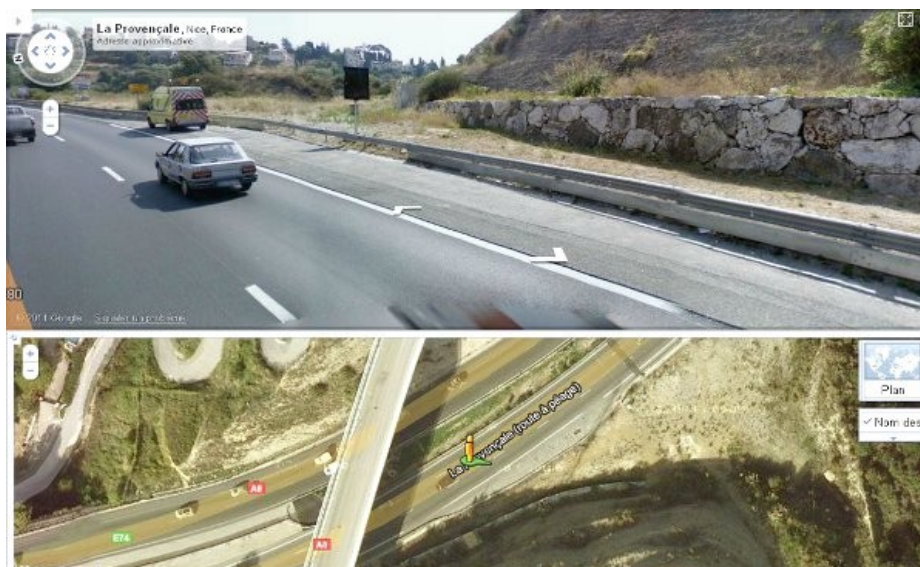
**Figure 14 :** Dernier emplacement où l'ensemble routier percuteur s'est arrêté

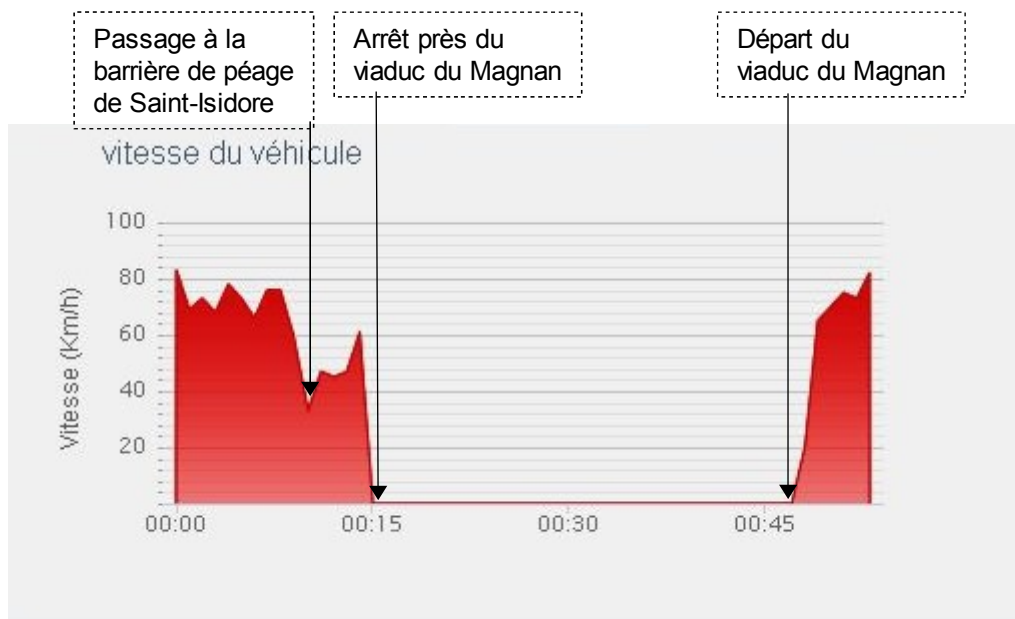
**Figure 15 :** Détail de l'activité du véhicule dans l'heure précédant l'accident

Vers 0h45, après environ trente minutes d'arrêt, il reprend la route.

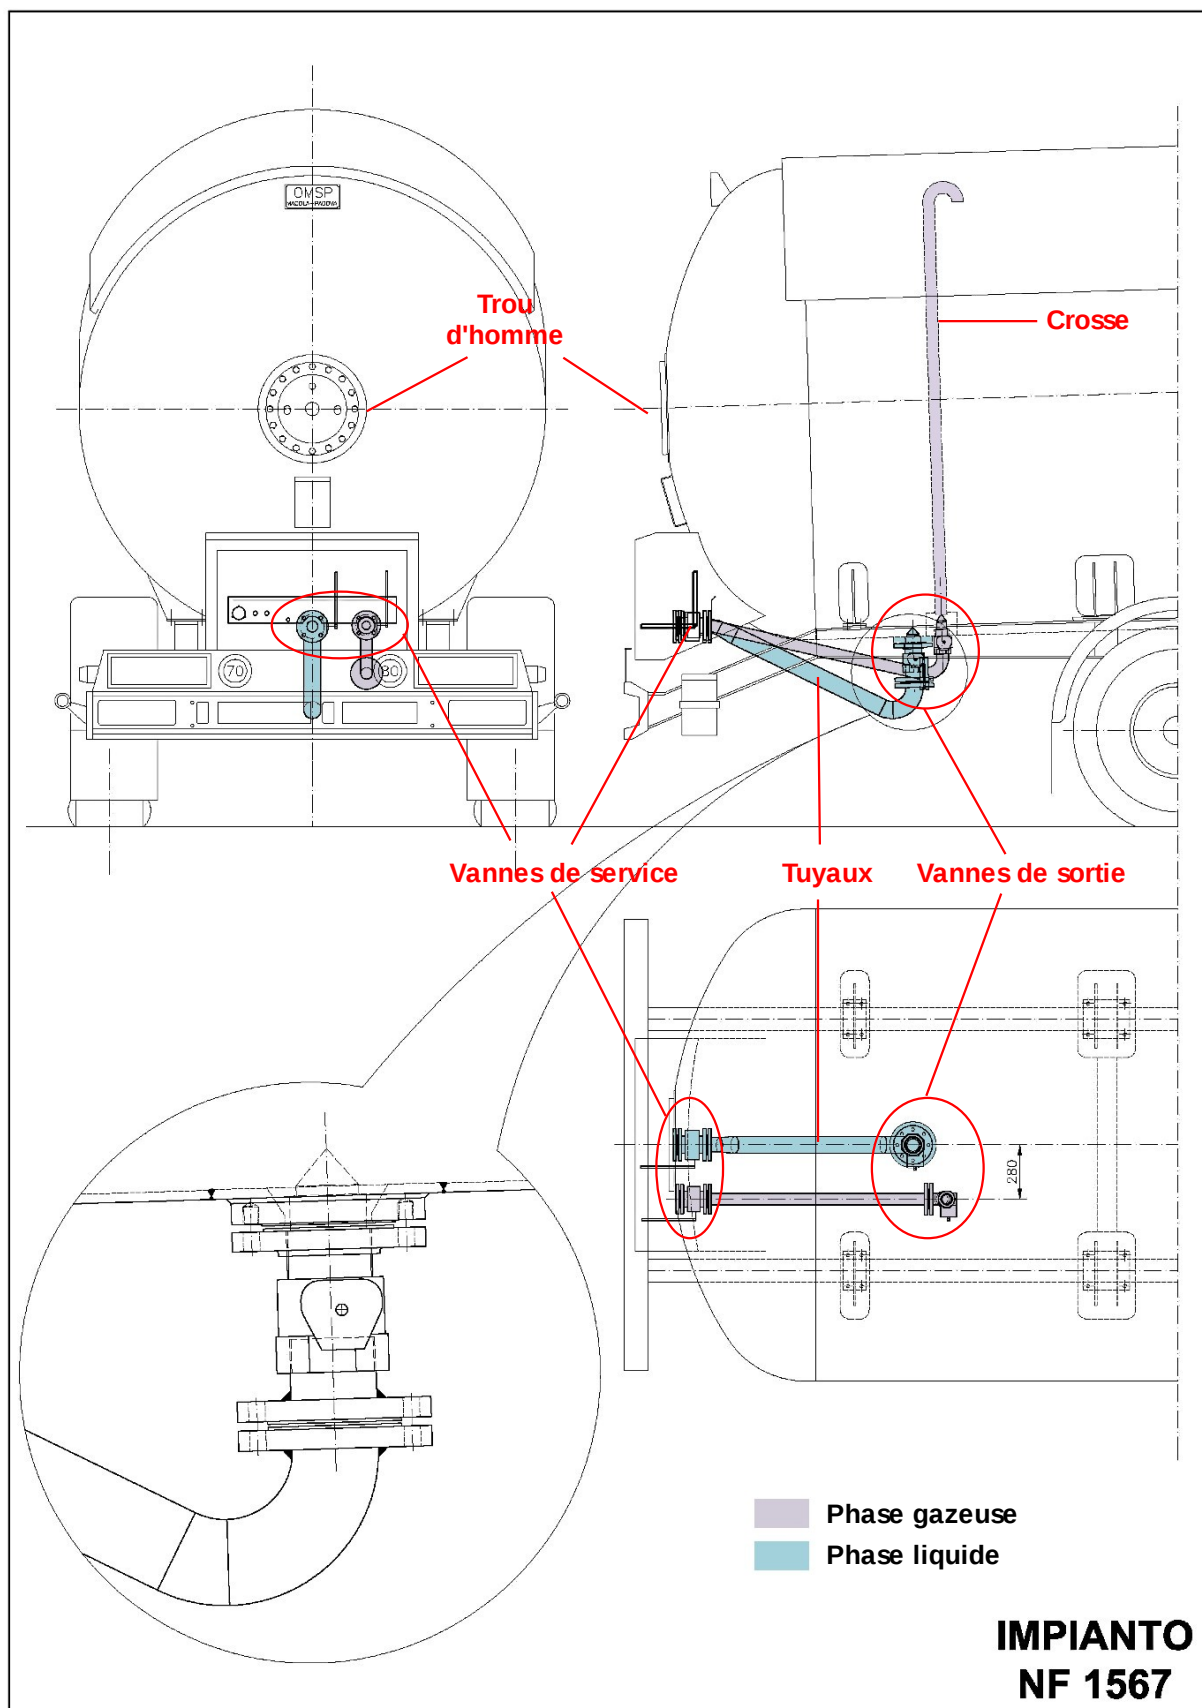
Ils sont raccordés à l'extrémité arrière de la semi-remorque par une vanne de sortie de cuve qui constitue l'obturateur interne requis par l'accord ADR, par un tuyau et par une vanne de service au-dessus de la plaque d'immatriculation. L'extrémité de cette vanne est obturée par une plaque de fermeture boulonnée.

A l'intérieur de la citerne, l'orifice de la phase gazeuse est surmonté d'un tube, terminé par une crosse permettant de prendre le gaz en partie haute. La citerne est également équipée, à l'arrière, d'un « trou d'homme » boulonné qui permet d'en examiner l'intérieur, lors des visites de contrôle.

**Figure 16 : Plan de la citerne**

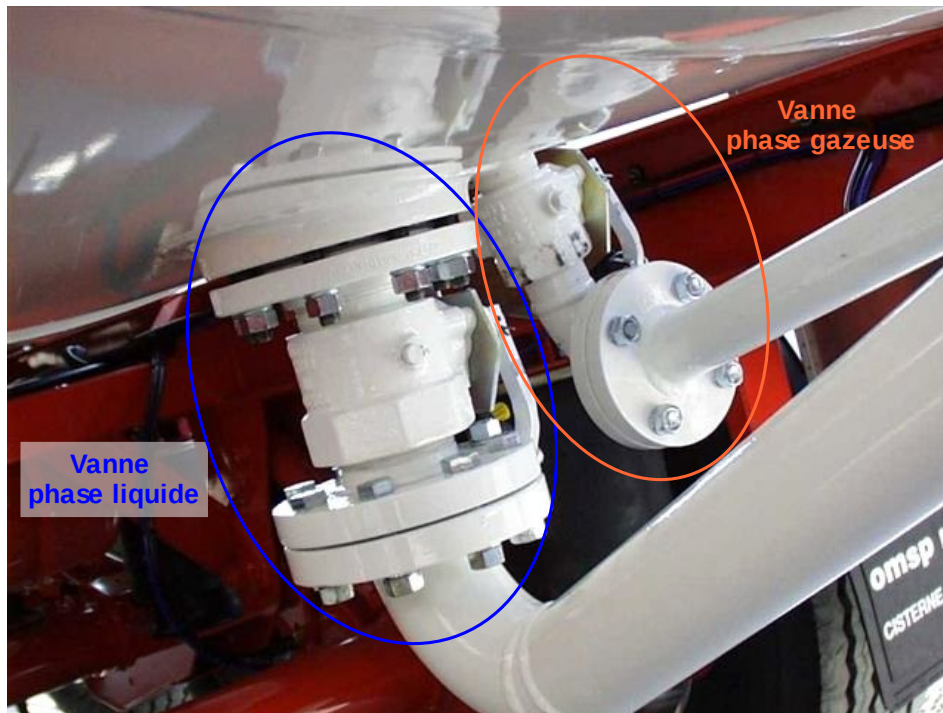
Les deux orifices situés sous la citerne sont équipés de vannes de sortie de marque Fisher et de type C427, sur lesquelles viennent se raccorder les tuyaux qui permettent d'effectuer les branchements à l'arrière de la semi-remorque.

Les dimensions de ces deux vannes sont différentes, à savoir 3 pouces de diamètre pour la phase liquide et 2 pouces pour la phase gazeuse, mais leur conception est identique.

**Figure 17 :** Vannes de sortie de la citerne

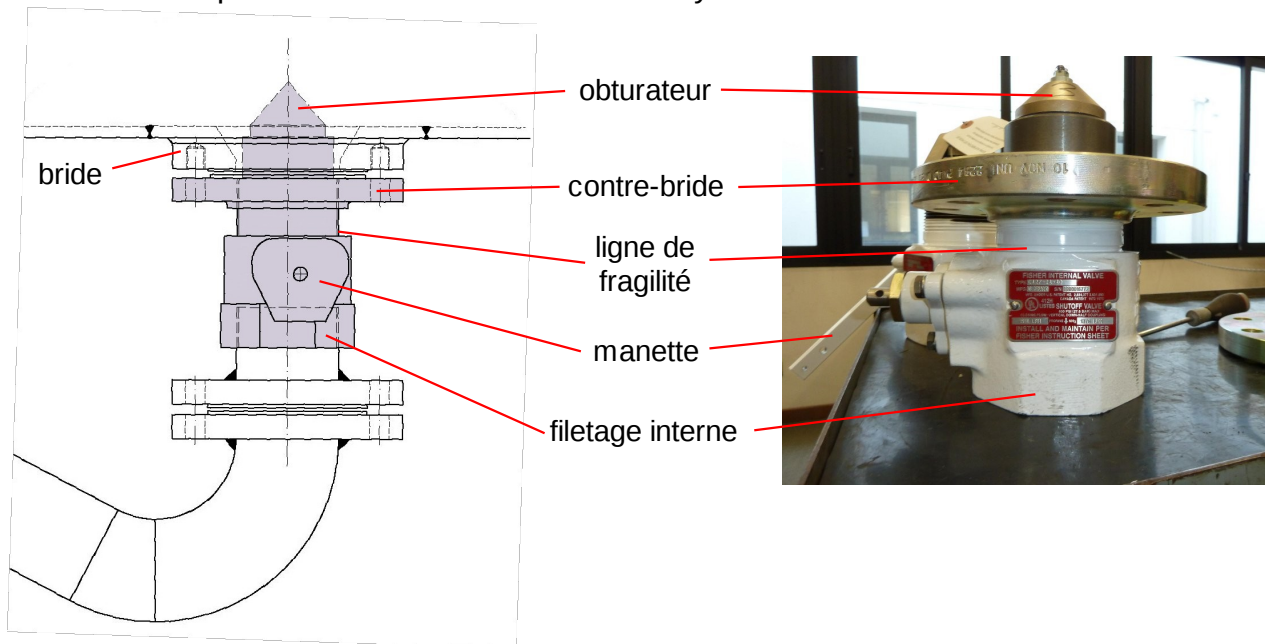
Ces vannes comportent un corps cylindrique à l'extérieur duquel un filetage permet de visser une contre-bride de fixation, environ à mi-hauteur de la vanne. Au sommet de la vanne, un obturateur de forme tronconique est manœuvré par une tige interne qui peut être actionnée, soit par un système pneumatique, soit manuellement par une manette extérieure. A la base de la vanne, un filetage interne permet de visser un raccord de tuyau.

**Figure 18 :** Vanne Fisher C427 avec sa contre-bride vissée

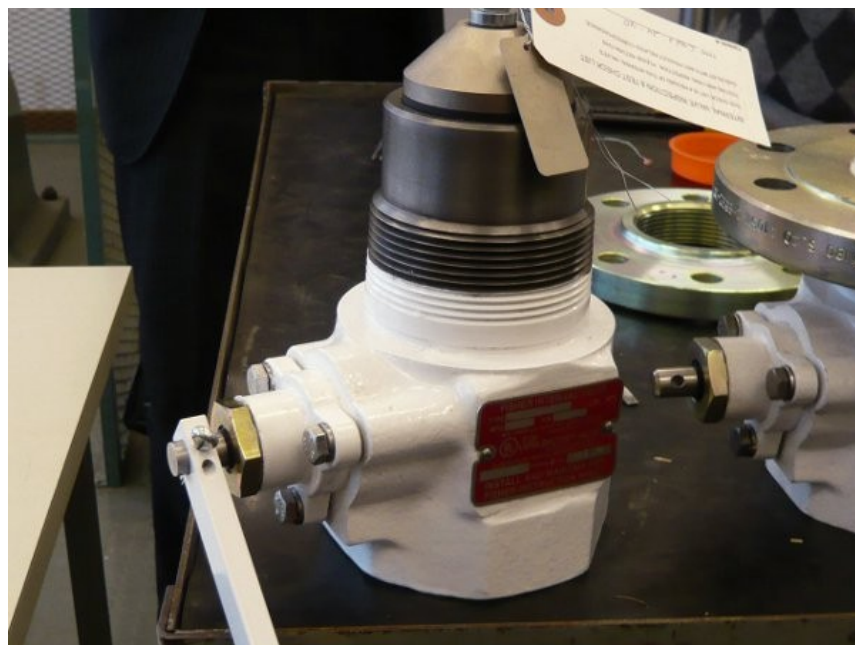
La vanne comporte, en son milieu, en dessous du filetage extérieur, une ligne de fragilité constituée par une section de métal rétrécie. En cas de rupture sur cette ligne, la partie comportant l'obturateur doit rester fixée à la citerne et un ressort le maintient alors fermé, empêchant une fuite de gaz.

**Figure 19 :** Vanne Fisher C427 (vue rapprochée) avec sa contre-bride en arrière-plan
