BEA-TT

*Rapport d'enquête technique
sur l'encastrement d'un fourgon
dans une semi-remorque
renversée sur la chaussée
survenu le 28 avril 2011 sur
l'autoroute A10 à Marcillac (33)*

novembre 2011

Affaire n° BEATT-2011-006

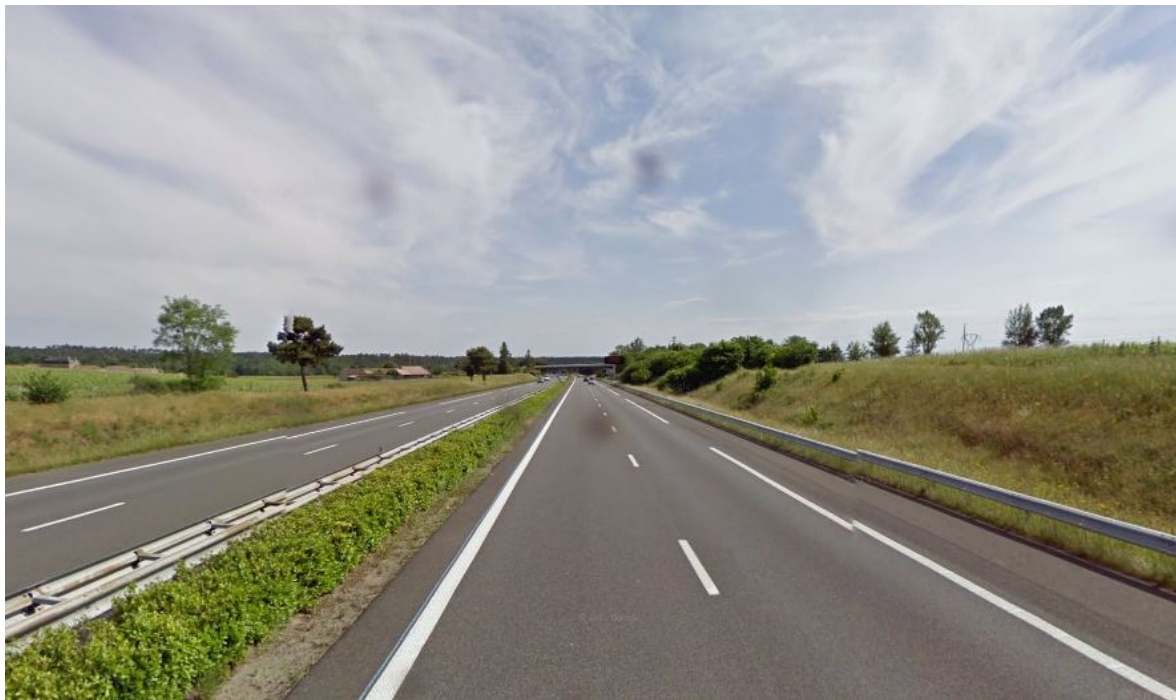
Figure 1 : le PR 494,7 de l'autoroute A10 sens nord-sud, lieu de l'accident

Dans la zone de l'accident, tant le tracé que les profils en long et en travers de l'autoroute concernée ne présentent pas de singularités.
