Collision suivie du déraillement d'un train de travaux en manœuvre sur une base travaux le 17/01/2024, sur la commune de Vergigny (89) Fiche de présentation

III) L'ouverture de l'enquête

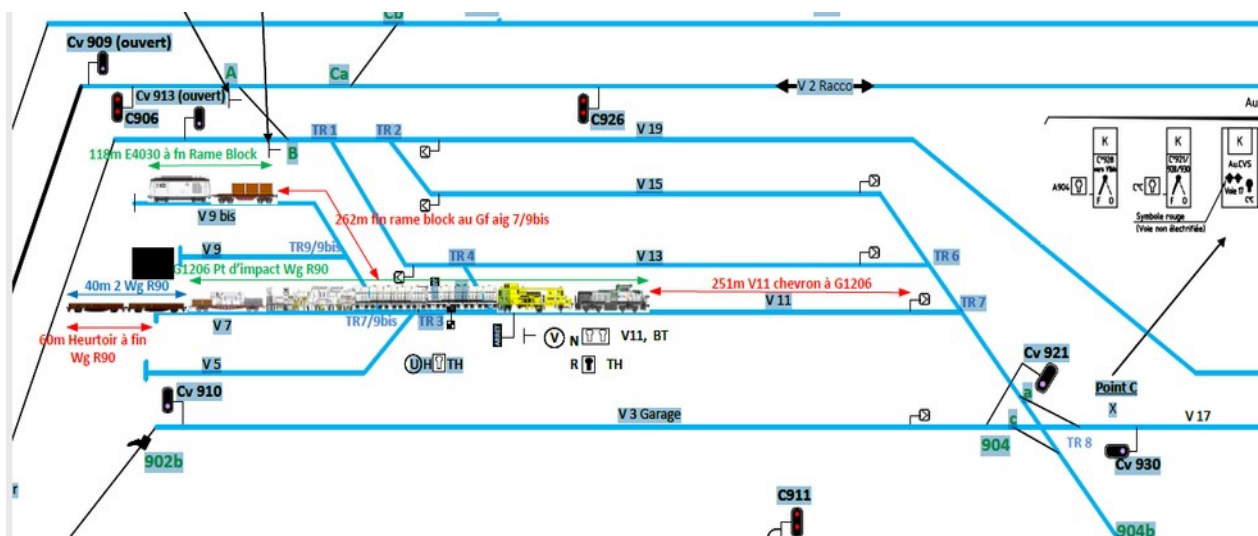
- tirer de la voie 3G sur la voie 17 locomotive G1206 en tête pour dégager le point C ;
- tirer sur la voie 11 locomotive E4000 en tête ;
- séparer le train en deux parties (rame block et train usine) ;
- tirer sur voie 9bis la rame block locomotive E4000 en tête ;
- refouler sur voie 7 occupée la partie train usine locomotive G1206 en queue.

Lors du refoulement du train usine sur la voie 7, les ordres de ralentissement et d'arrêt donnés par le chef de la manœuvre ne sont pas entendus par le conducteur. Les 2 wagons plats situés au butoir de la voie 7 sont heurtés par la manœuvre, le butoir est renversé, les 2 wagons plats sont poussés dans les bungalows implantés perpendiculairement aux voies 5 et 7 à environ 60 m au-delà du butoir. Aucune personne ne se situait dans les bungalows, ni dans les véhicules personnels présents lors de l'événement. Aucun blessé n'est à déplorer. Les dommages au train usine, aux installations, aux bungalows, aux véhicules stationnés sont très supérieurs à 2 M€.
