**RAPPORT
D'ENQUÊTE TECHNIQUE
sur la collision arrière
d'un poids lourd
par un minibus de 9 places
survenue le 6 août 2021
sur l'autoroute A75
à Saint-Poncy (Cantal)**

Décembre 2023

Affaire n° BEATT-2021-08

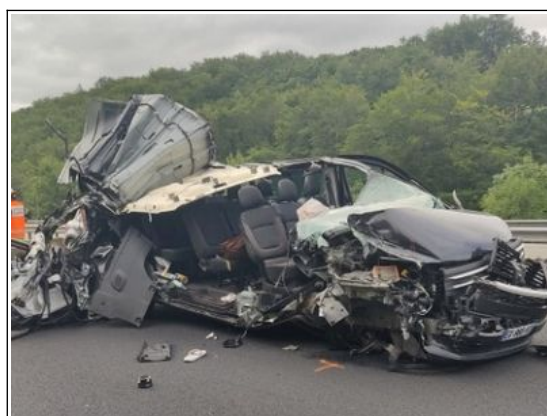
Figure 3 : Vue du côté droit du minibus (Photo DIRMC)

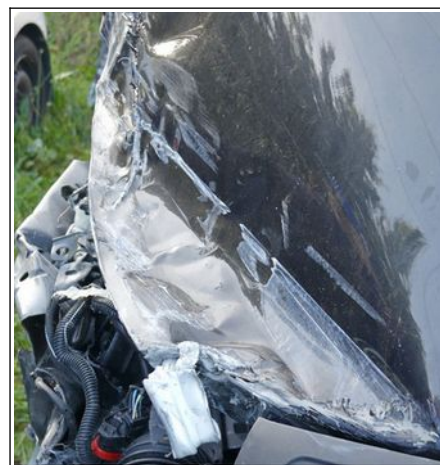
Zone de contact avec l'angle inférieur gauche de la semi remorque : zone illustrée avec le tracé rouge et présentée avec une vue rapprochée ci-dessous.

Photo prise par le BEA-TT sur les lieux de remisage du véhicule

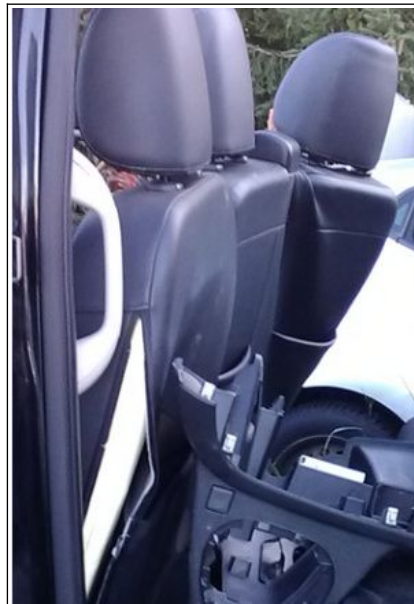
Figure 26 : Siège avant droit vrillé
(Photo prise par le BEA-TT
sur le lieu de remisage du véhicule)

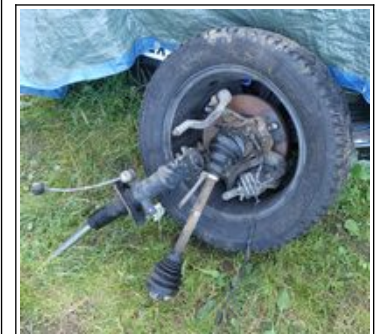
Figure 27 : Demi-train
avant droit
(Photo prise par le BEA-TT sur le
lieu de remisage du véhicule)

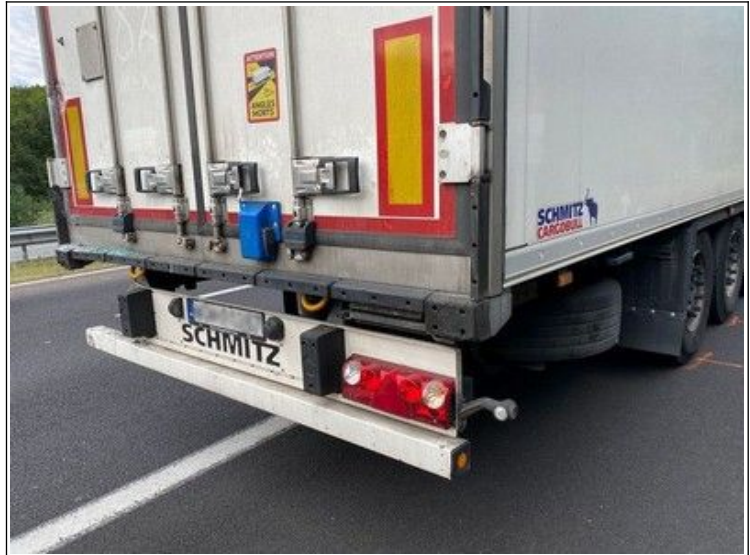
Aucune trace de freinage n'est visible sur la chaussée. Des traces de ripage, qui ne peuvent pas être corrélées avec certitude avec l'accident en question, sont présentes.

La position présumée du point de choc a été estimée par les gendarmes à partir de ces traces de ripage et des traces de liquide laissées sur la chaussée. Ce point de choc se situe sur la voie de droite à environ 80 cm de la ligne de délimitation des deux voies. Il est situé respectivement à environ 64 m et 106 m en amont de la position dans laquelle ont été retrouvés le minibus et le poids lourd après la collision, la distance étant considérée à partir des roues avant des véhicules. Cette distance d'environ 106 m pour le camion paraît cohérente avec l'estimation de la distance parcourue par celui-ci après le choc et établie à partir des données du chronotachygraphe, comme présenté au 3.4.3 ci-après.

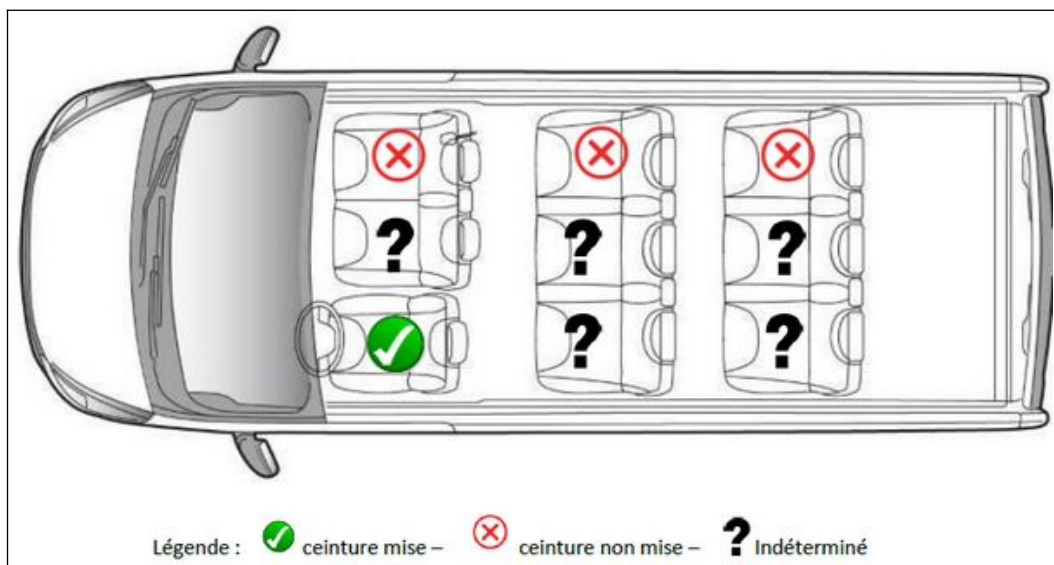
Comme évoqué au 3.1, la ceinture de sécurité du passager avant droit a été arrachée lors de l'accident, un petit bout étant resté fixé à l'armature du dossier du siège. La boucle de la ceinture n'a pas été retrouvée, ni dans les débris du véhicule ni dans le système de verrouillage intérieur, à gauche du siège, dans lequel elle a vocation à venir se clipser. L'expert judiciaire fait par ailleurs le constat que ce système de verrouillage ne présente aucun dommage ou déformation imputable à des contraintes subies et en conclut que la victime ne portait pas la ceinture au moment de l'accident.

Figure 32 : les 9 places du minibus et le port de la ceinture de sécurité au moment de l'accident
(Source : rapport établi par l'expert judiciaire)

Il s'avère en effet que seule la ceinture du conducteur présente des stigmates d'échauffement, tels que des traces de frottement ou de compression, qui montrent qu'elle était portée au moment du choc. Ce n'est pas le cas pour les autres ceintures et il est possible d'apporter des éléments de conclusion pour les trois places situées à droite, comme expliqué ci-avant pour celle à l'avant et ci-après pour les deux autres places.

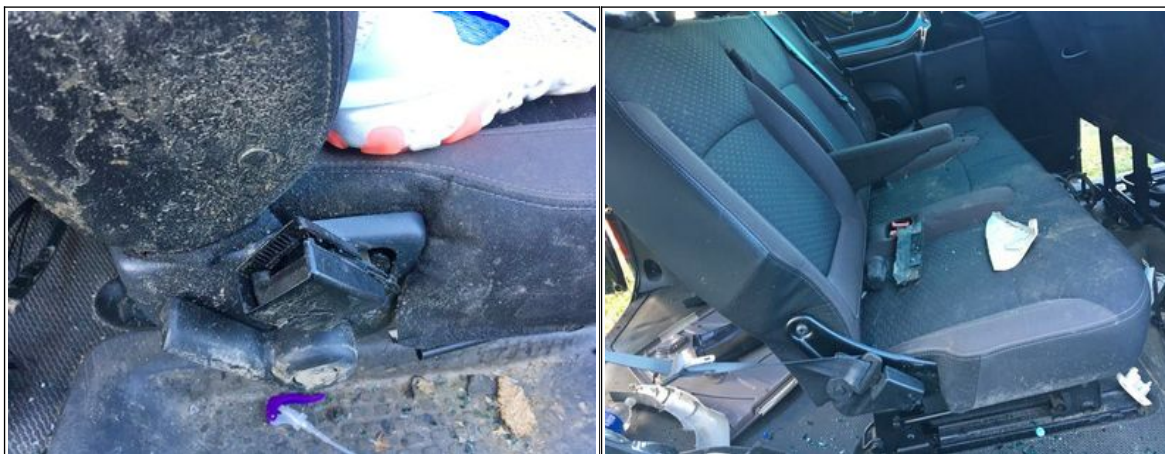
Concernant la place à droite sur la rangée du milieu, le système de verrouillage extérieur du siège est fortement endommagé et cassé, tandis que le système de verrouillage intérieur qui lui est associé ne présente aucun dommage. Concernant la place à droite sur la dernière rangée, le système de verrouillage extérieur est en place avec la boucle et il n'y a aucun stigmate de brûlure sur la ceinture au niveau du système de verrouillage

intérieur, alors que la ceinture a subi de fortes sollicitations lors de l'accident et notamment lors de l'arrachement du côté droit du véhicule.

Figure 33 : Système de verrouillage extérieur de la ceinture de sécurité associée aux places à droite sur la 2^e et 3^e rangée (Source : rapport établi par l'expert judiciaire)

Comme le mentionne l'expert judiciaire, il est vraisemblable que le port de la ceinture n'aurait pas changé l'issue tragique de l'accident pour le passager avant droit et que le fait de ne pas être ceinturé a pu éviter des blessures au passager assis à droite sur la seconde rangée, notamment lors de l'arrachement du côté droit du véhicule.

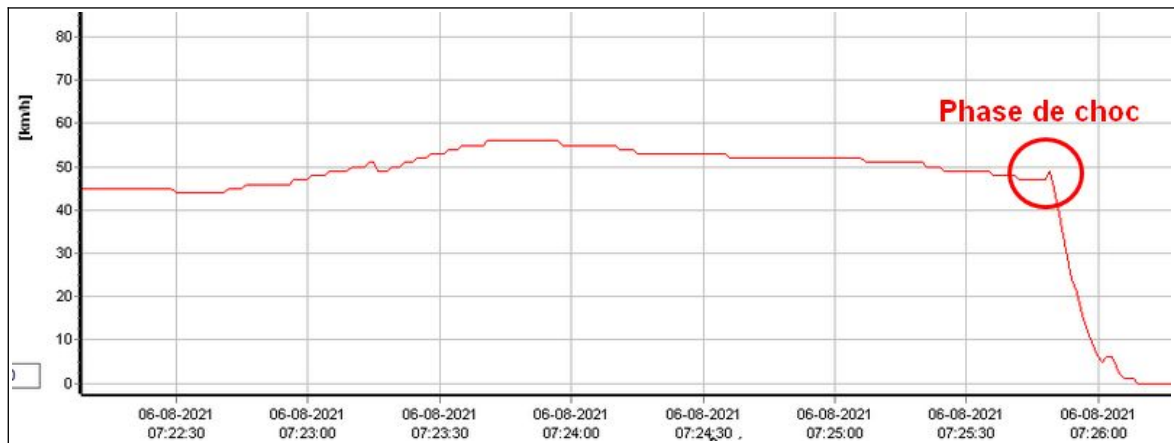
Elles montrent que la collision a dû se produire entre 7 h 25 min 48 sec et 7 h 25 min 49 sec et alors que le poids lourd circulait à une vitesse de 47 km/h. Une légère et brève accélération de 2 km/h a été enregistrée juste après, et avant que la vitesse entame une chute jusqu'à l'arrêt du véhicule 20 secondes plus tard. Cette accélération, qui est très certainement due au choc, a fait porter ponctuellement la vitesse à 49 km/h, il doit s'agir de la vitesse du poids lourd après que celui-ci a été poussé par le minibus.

L'analyse de ces données met en évidence que le poids lourd a parcouru une distance de l'ordre de 90 m après le choc (la distance estimée est comprise entre 96 m et 83 m). Cela paraît cohérent avec l'estimation des gendarmes concernant la position présumée du point de choc et de laquelle il découle, d'après les relevés, que les roues avant du poids lourd immobilisé au niveau de la BAU se situaient à environ 106 m de ce point.

Figure 35 : Graphique de vitesse du poids lourd sur une durée de 4 minutes jusqu'à l'immobilisation du véhicule (Source : DREAL Auvergne-Rhône-Alpes)

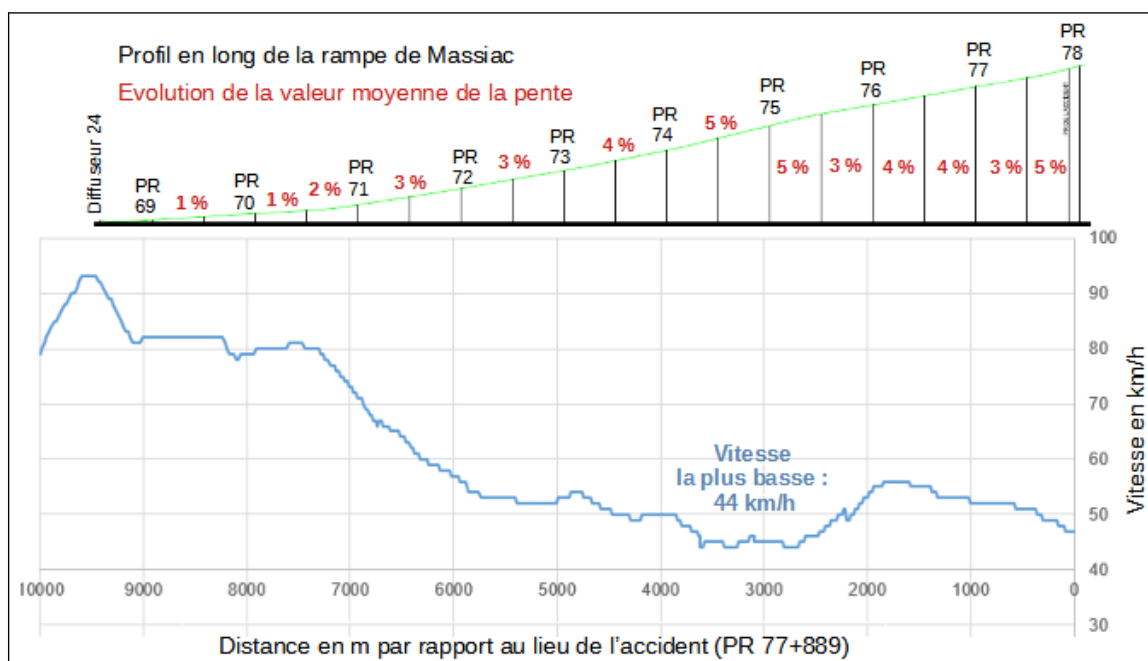
Figure 37 : Évolution des vitesses du PL dans la montée de Massiac et profil en long de la rampe (schéma BEA-TT)

Elle montre la forte influence de la rampe sur la vitesse du véhicule :

- La vitesse commence à baisser significativement dès que la pente atteint une valeur de 2 % et elle se rapproche du seuil de 55 km/h au-delà de 1,5 km de montée.
- La vitesse reste grosso modo en deçà de ce seuil pendant les 6 derniers kilomètres jusqu'au lieu de l'accident et atteint parfois en valeur minimale 44 km/h.
- Au sein de cette montée d'une dizaine de kilomètres, les secteurs où la vitesse du PL est la plus basse (inférieure à 50 km/h) correspondent assez logiquement aux sections marquées par une plus forte valeur de pente (5 % et plus), soit au niveau du PR 75 sur environ 1 km ainsi qu'à partir du PR 77+500 (500 m avant le lieu de l'accident), étant précisé que la pente est ensuite de 5 à 6 % jusqu'au PR 79+500.

L'évolution de la vitesse du poids lourd impliqué dans l'accident est concordante avec les éléments de référence nationaux relatifs aux vitesses des véhicules lourds pouvant être pénalisants dans les rampes et tels que présentés en 5.5.1. Toutefois, s'agissant d'un véhicule qui était à peu près à mi-charge, sa vitesse pourrait presque paraître anormalement basse et notamment en début de rampe où le passage de 80 km/h à moins de 60 km/h paraît un peu abrupt alors que la pente avoisine les 3 %.

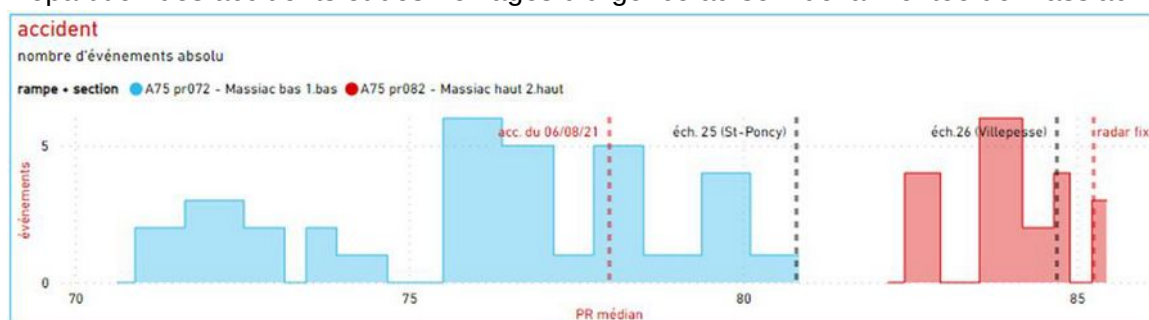
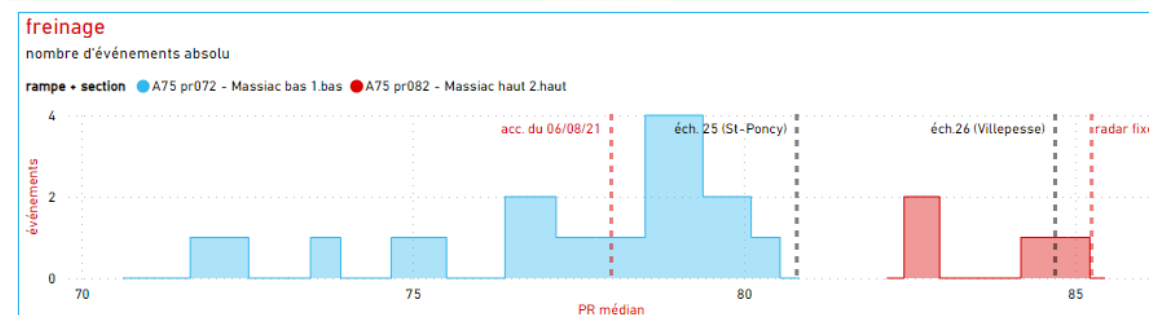
Répartition des accidents et des freinages d'urgence au sein de la montée de Massiac :

- Ces taux paraissent relativement élevés sur l'ensemble de la montée et plus encore sur sa dernière section. La dernière section de la montée se distingue pour ce qui concerne le taux d'accident, ce qui doit être lié en partie aux conditions météorologiques pouvant être délicates au niveau du col de la Fageole.
- Dans le sens de la descente, ces taux paraissent également relativement élevés, et plus encore dans la dernière partie de la descente, par comparaison aux autres sections identifiées en descente dans le linéaire d'étude.
- Les taux d'accidents ne paraissent pas plus élevés en descente qu'en montée.

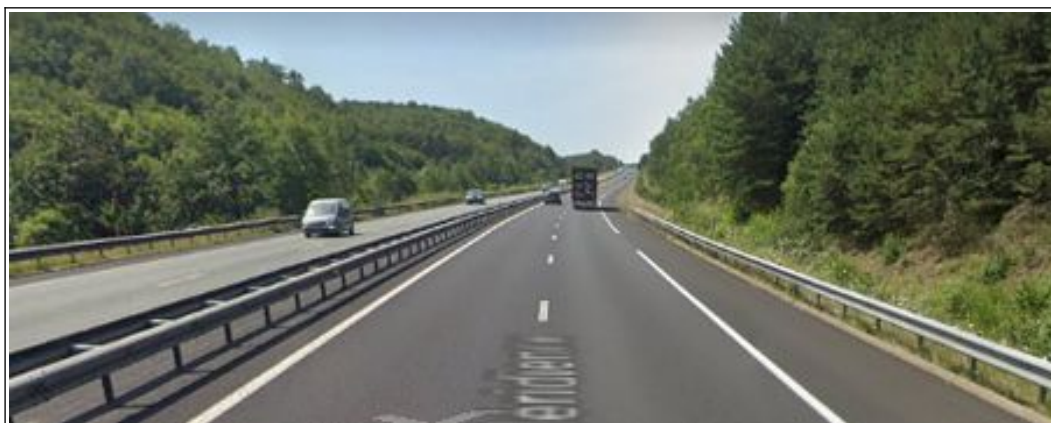
Figure 39 : Vue 400 m environ en amont du lieu de l'accident

présente une légère courbe à droite avant la section en alignement droit où a eu lieu l'accident. C'est comme si le conducteur aurait en quelque sorte un peu trop anticipé le dépassement, ce qui a pu, du fait du problème sus-évoqué, lui laisser le temps de dériver ensuite vers la droite.

Le conducteur pouvait se trouver dans un niveau assez bas de vigilance, comme évoqué précédemment, et l'ayant amené à dévier de sa trajectoire : il est possible que cela ait été au point d'avoir un micro endormissement même si cela paraît moins probable compte tenu de la configuration de manœuvre dans laquelle il se trouvait. L'inattention du conducteur, qui fixait le camion au loin tout en étant dans ses pensées, a pu l'amener par ailleurs à ne pas percevoir que le poids lourd circulait lentement, ce qui fait qu'il va se retrouver à son niveau beaucoup plus vite qu'il ne l'avait sans doute imaginé.

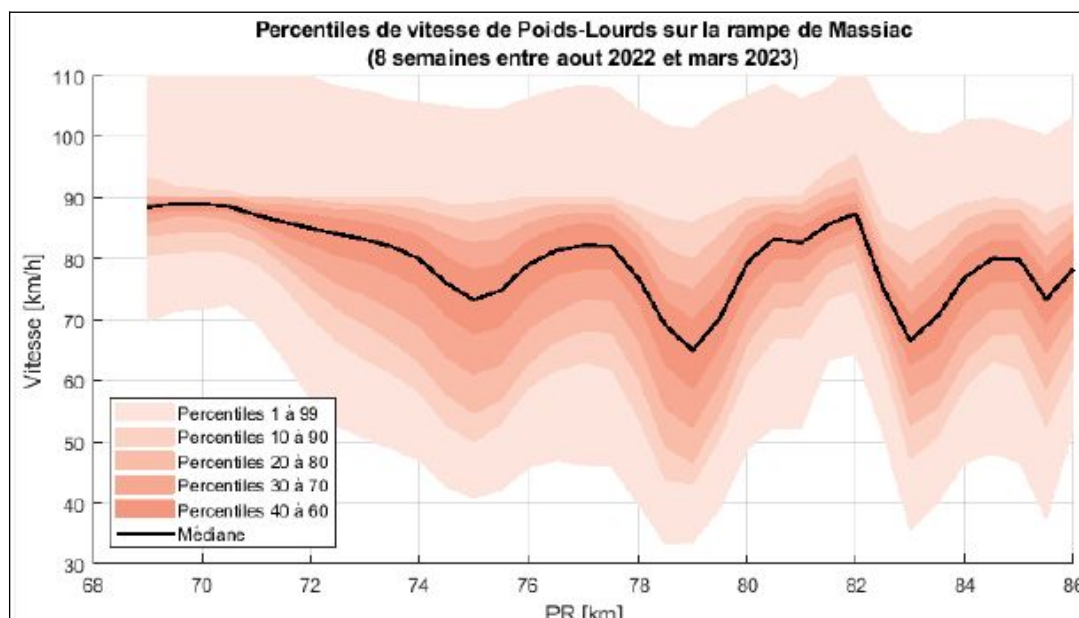
Figure 44 : Distribution de l'évolution de la vitesse des PL dans la montée vers le col de la Fageole, incluant la rampe de Massiac (étude Autoroutes Trafic - BEA-TT, septembre 2023)

Cette distribution illustre l'effet de la rampe sur l'évolution des vitesses. Les secteurs où la vitesse des PL baisse le plus correspondent logiquement aux sections de plus forte pente, soit au niveau du PR 75, du PR 79, du PR 83 et du PR 85. Le fait que la vitesse soit comprise entre 90 et 110 km/h pour un peu moins de 10 % des véhicules peut interroger (petits PL ? Véhicules utilitaires légers ?).

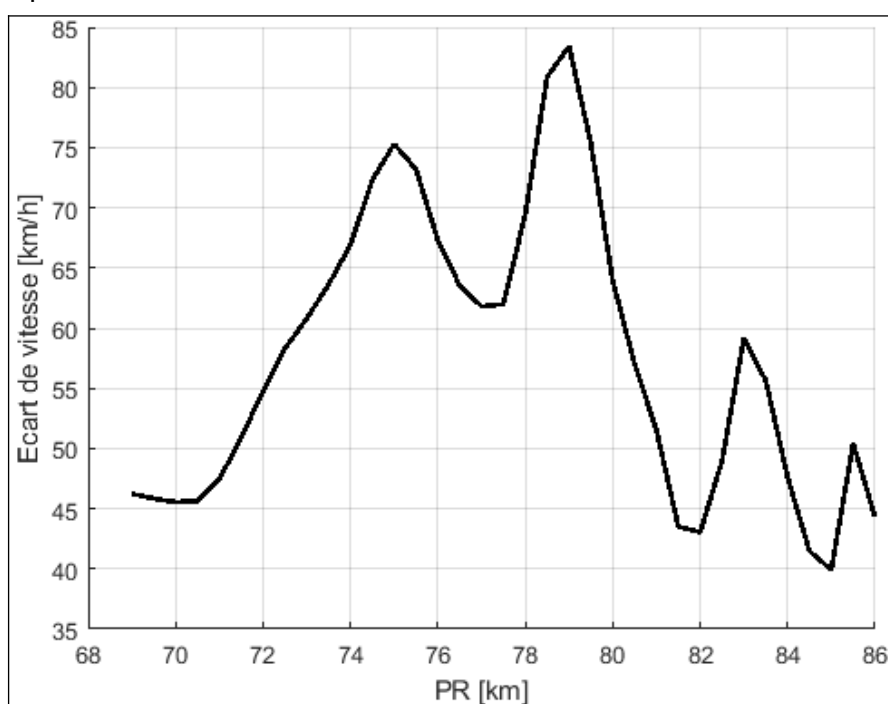
Figure 45 : Évolution dans la rampe de Massiac de l'écart de vitesse entre les 20 % des VL les plus rapides et les 20 % des PL les plus lents (étude réalisée par Autoroutes Trafic pour le BEA-TT)

Grosso modo, le percentile 20 des VL se situe légèrement au-dessus du percentile 80 des PL : les 20 % des VL les plus lents ont une vitesse légèrement supérieure à la vitesse en deçà de laquelle roulent 80 % des PL. La figure ci-après représente l'évolution de l'écart de vitesse entre les 20 % des VL les plus rapides et les 20 % des PL les plus lents. C'est au niveau du PR 79 que cet écart est le plus marqué, il dépasse 80 km/h. La vitesse médiane pour les VL est d'ailleurs dans ce secteur de 120 km/h, soit près du double de celle des PL. Il est à noter que cet écart est plus réduit sur la dernière partie de la montée, compte tenu de l'abaissement de la vitesse réglementaire à 110 km/h puis, environ 3 km après, de la présence d'un radar de contrôle des vitesses.

L'étude que le BEA-TT a conduite à partir des données de véhicules connectés donne une bonne indication des vitesses particulièrement basses que peuvent atteindre une partie des PL dans la rampe de Massiac. Il est par contre possible que les PL qui sont pénalisants dans les rampes soient sous-représentés car les caractéristiques des PL de l'échantillon ne sont pas connues ; celui-ci comporte donc possiblement tout type de PL, du petit camion de 3,5 tonnes jusqu'au 44 tonnes.

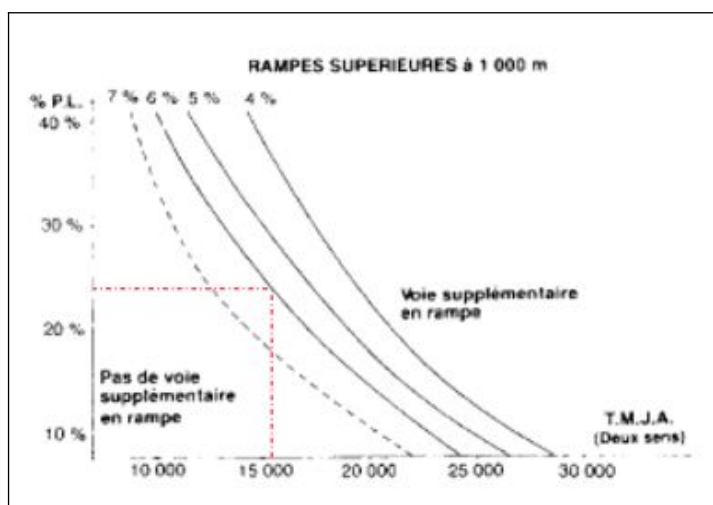
- D'après les abaques de la note 21 du SETRA, les niveaux de trafic actuels ne font pas rentrer la rampe de Massiac dans les critères d'aménagement d'une VSVL, sauf à considérer les situations spécifiques des mois de juillet et août, lors desquels le trafic moyen dépasse le seuil de 25 000 véh/j, dont 10 % de PL.

Sur cette courbe extraite de la note 21 du SETRA, il a été situé en tireté rouge la configuration d'une infrastructure présentant un TMJA, deux sens confondus, de 16 000 véh/j comme c'est le cas de l'A75 au niveau de Saint-Poncy. D'après cet abaque, cela impliquerait alors que les PL représentent au moins 25 % du trafic pour que l'opportunité d'une VSVL soit avérée dans une rampe longue de plus de 1000 m et avec une pente de 6 %.

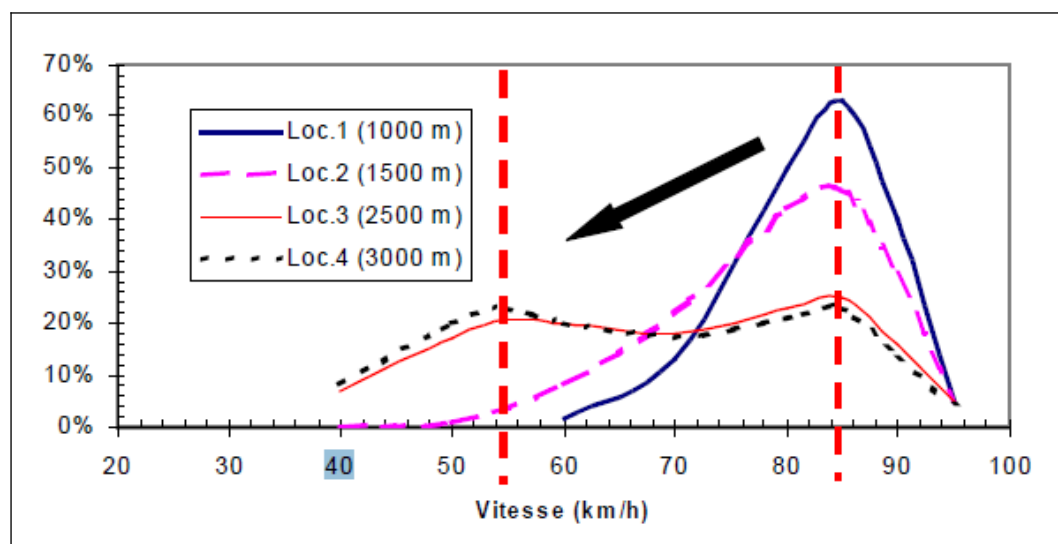
Figure 46 : Distribution des vitesses de PL en différents points de la rampe

Au bout de 1 000 m de montée, la distribution des vitesses des poids lourds paraît de type gaussien, la moyenne se situant autour de 85 km/h. Au fur et à mesure de la progression des poids lourds sur la rampe, les résultats montrent un étalement de la courbe de distribution des vitesses. Les mesures ont montré qu'au bout de 2 000 m de montée, la distribution des vitesses présente deux pics bien distincts, que l'on peut voir ici sur les courbes à 2 500 m et 3 000 m et qu'au-delà de 2 200 m, il n'y a plus de variation sensible de la vitesse des véhicules. L'ensemble des PL se scinde alors en deux groupes, l'un constitué de poids lourds suffisamment puissants pour conserver une vitesse élevée durant la montée, et l'autre qui voit sa vitesse chuter jusqu'à 55 km/h (pic de la distribution des vitesses) voire jusqu'à moins de 40 km/h pour certains véhicules de ce groupe.

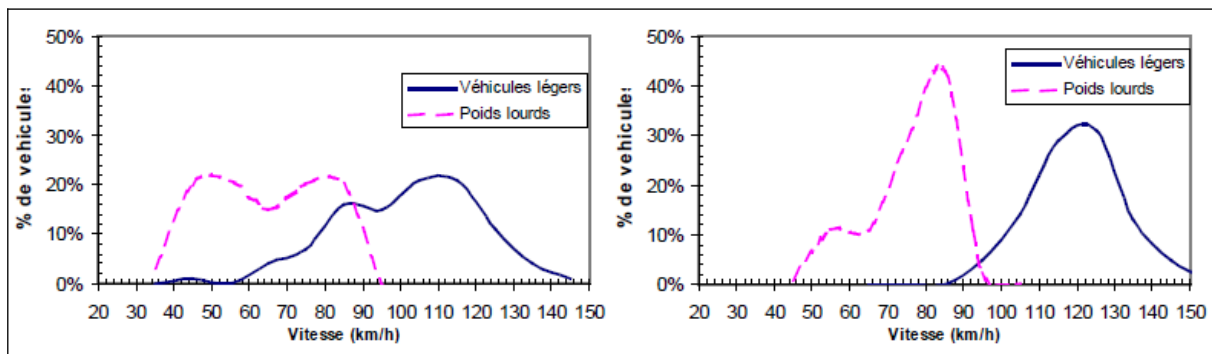
Figure 47 : Distribution des vitesses des poids lourds et des véhicules légers en haut de côte sur la voie de droite (à gauche) et la voie médiane (à droite)

Sur la voie de droite, la distribution des vitesses s'étale de 30 à 140 km/h tous véhicules confondus. Les courbes de distribution présentent deux pics pour chacune des deux catégories de véhicules, illustrant donc des différences marquées au sein de chacune d'elles et se situant autour de 50 et 80 km/h pour les PL et de 85 et 110 km/h pour les VL.

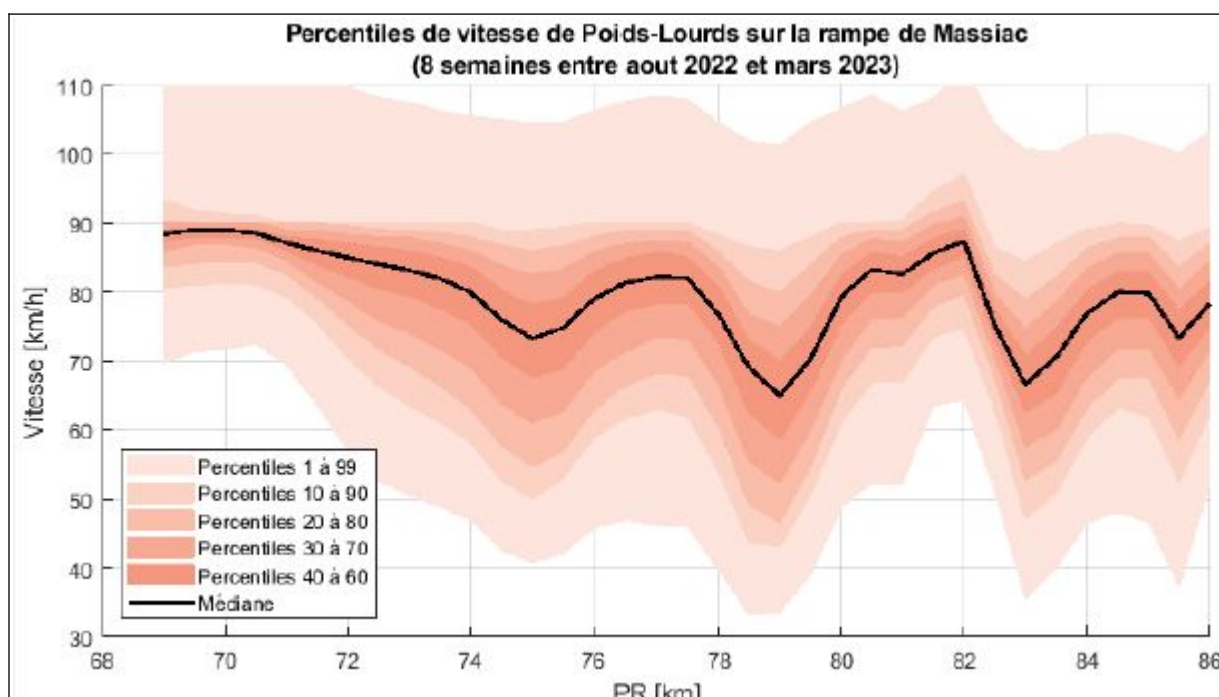
Ces distributions illustrent l'effet de cette longue et forte montée sur l'évolution des vitesses. Les secteurs où la vitesse des PL baisse le plus correspondent logiquement aux sections de plus forte pente, soit au niveau du PR 75, du PR 79, du PR 83 et du PR 85. C'est au niveau du PR 79 que l'effet de la rampe se fait le plus ressentir.

Elles illustrent aussi que la diversité des trajectoires de vitesse des PL dans cette rampe, diversité liée aux types de PL, à leur masse, leur puissance et la charge transportée. Sur les quatre secteurs les plus marqués, la vitesse de certains PL descend en dessous de 50 km/h, voire 40 km/h, tandis que d'autres parviennent à conserver une vitesse élevée.

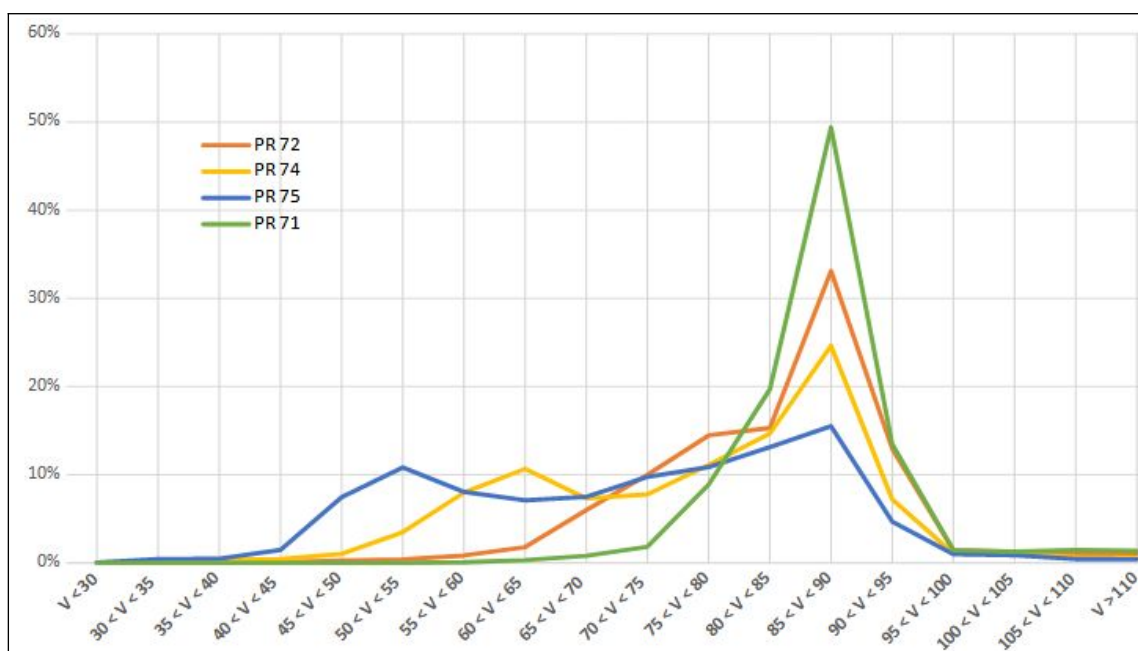
Figure 48 : Distribution des vitesses des PL aux PR 71, 72, 74 et 75 dans la rampe de Massiac (schéma BEA-TT)

Au début de la montée, vers le PR 71, la distribution des vitesses paraît de type gaussien, le pic de la courbe se situant autour de 85 km/h, il est atteint par la moitié des PL. Au fur et à mesure de la progression des PL dans la rampe et jusqu'au PR 75, on observe un étalement de la courbe de distribution des vitesses ainsi qu'un abaissement du pic de la courbe. Au PR 75, une petite partie des PL parvient à conserver une vitesse élevée, tandis que les autres PL se répartissent dans les niveaux de vitesse inférieurs, s'échelonnant entre 50 et 80 km/h.

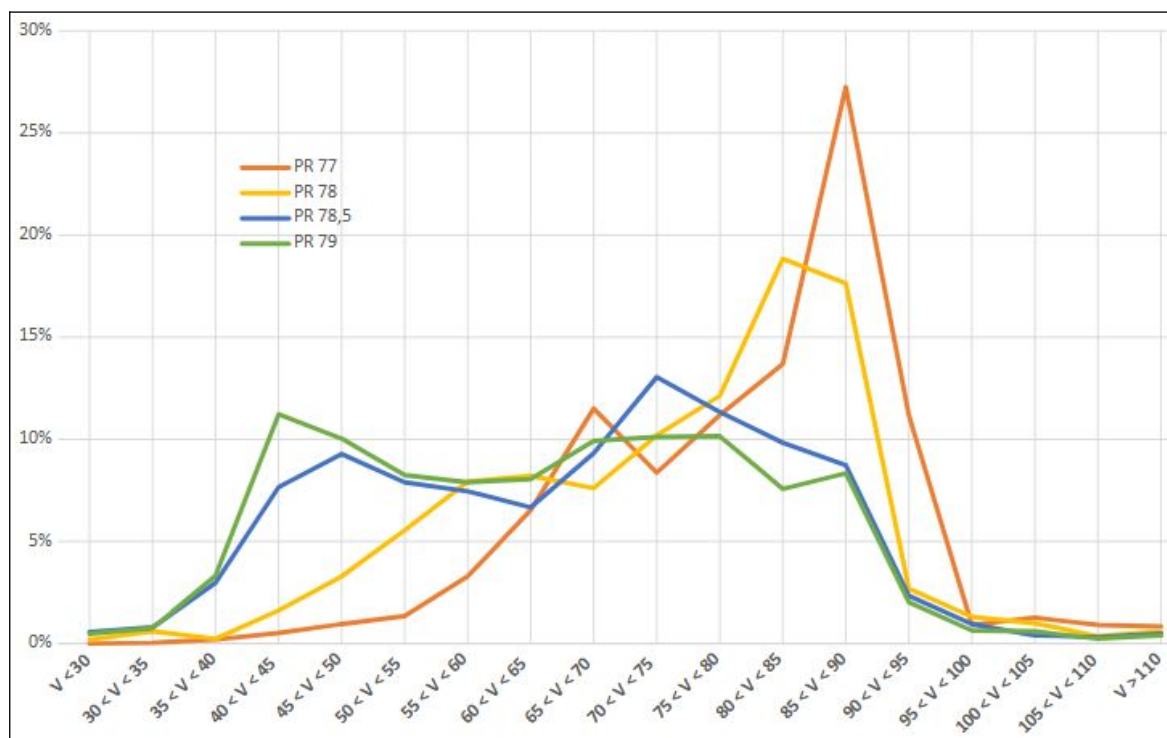
Figure 49 : Distribution des vitesses des PL aux PR 77, 78, 78,5 et 79 dans la rampe de Massiac (schéma BEA-TT)

Entre le PR 77 et le PR 79, le phénomène est plus accentué. Au PR 77, la courbe présente deux pics, l'un se situant autour de 85 km/h et atteint par 25 % des PL et l'autre se situant autour de 65 km/h, comme si les PL se scindent en deux groupes. Au PR 79, la

plupart des PL voient leur vitesse chuter, les PL semblent se scinder en trois groupes, l'un autour de 85 km/h, un autre autour de 70 km/h et un dernier autour de 45 km/h.

Au vu de ces données, le PL impliqué dans l'accident, illustré au 3.4.4, paraît se situer parmi les 10 % des véhicules les plus lents, si l'on considère par exemple sa vitesse au niveau du PR 75 ainsi qu'au niveau du lieu de l'accident, un peu avant le PR 78. Cela est surprenant, s'agissant d'un véhicule récent qui était à peine à mi-charge.

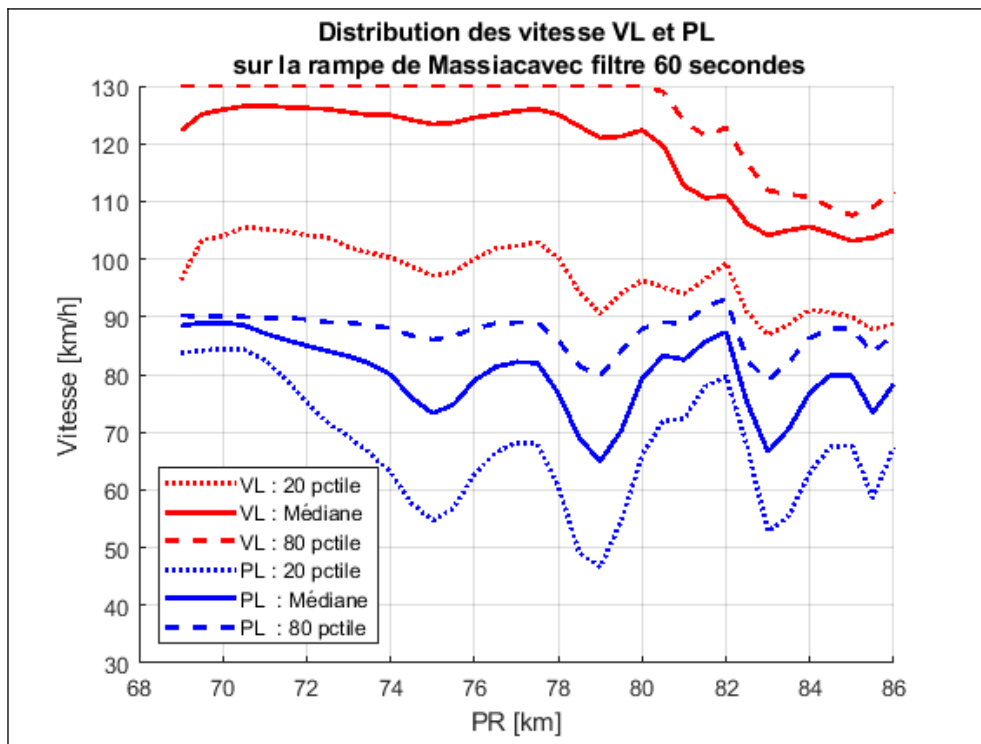
Figure 50 : Évolution de la distribution des vitesses des VL et des PL dans la rampe de Massiac
(étude Autoroutes Trafic - BEA-TT, septembre 2023)

Grosso modo, le percentile 20 des VL se situe légèrement au-dessus du percentile 80 des PL : les 20 % des VL les plus lents ont une vitesse légèrement supérieure à la vitesse en deçà de laquelle roulent 80 % des PL. C'est au niveau du PR 79 que l'écart de vitesse entre VL et PL paraît le plus marqué : la vitesse médiane pour les VL est dans ce secteur de 120 km/h, soit près du double de celle des PL ; les 20 % des VL les plus rapides (percentile 80 des VL) circulent à une vitesse d'au moins 130 km/h, soit au moins 80 km/h plus vite que les 20 % des PL les plus lents (percentile 20 des PL).

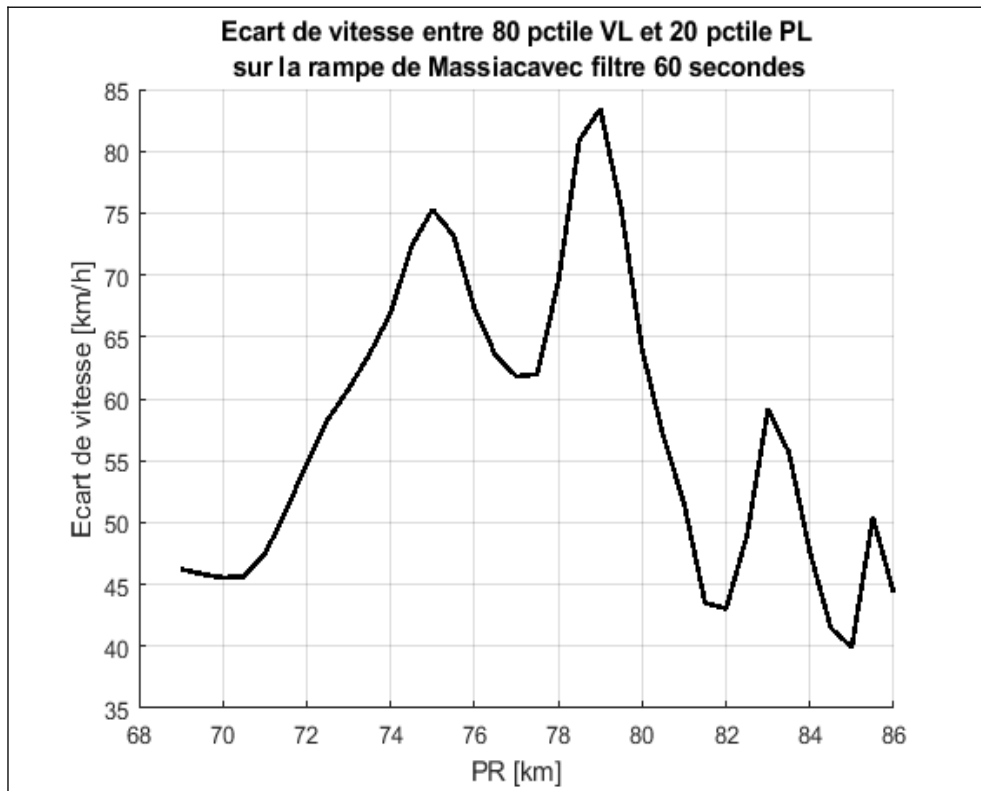
Figure 51 : Évolution dans la rampe de Massiac de l'écart de vitesse entre les 20 % des VL les plus rapides et les 20 % des PL les plus lents (étude Autoroutes Trafic - BEA-TT, septembre 2023)

La figure ci-après représente l'évolution de cet écart de vitesse entre les VL les plus rapides et les PL les plus lents. Il est à noter que cet écart est plus réduit sur la dernière partie de la rampe, compte tenu de l'abaissement de la vitesse réglementaire à 110 km/h puis, environ 3 km après, de la présence d'un radar de contrôle des vitesses.

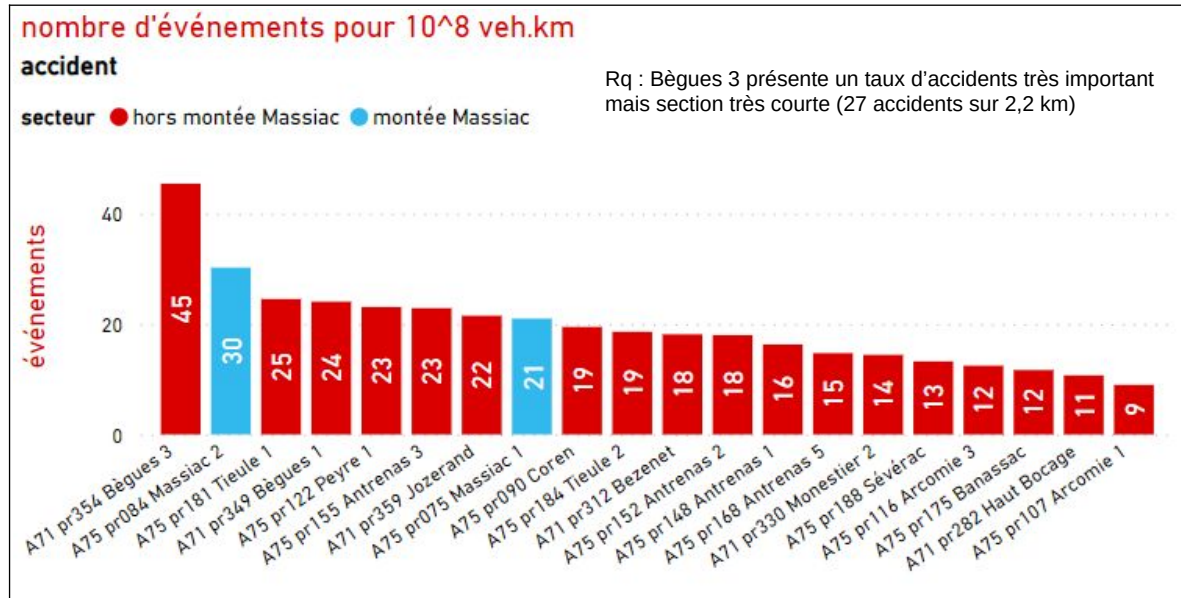
A titre indicatif, le graphe ci-après illustre le taux d'accident pour l'ensemble des sections identifiées en montée sur le linéaire d'étude. La dernière partie de la montée de Massiac (Massiac 2) a un taux qui paraît élevé et qui doit être lié en partie aux conditions météorologiques difficiles au niveau du col de la Fageole, tandis que la rampe de Massiac (Massiac 1) paraît se situer dans la moyenne haute.

Les sections de Banassac et de Sévérac, qui comportent une VSVL, se situent en fin de classement. Le même constat peut être effectué dans le sens des descentes.

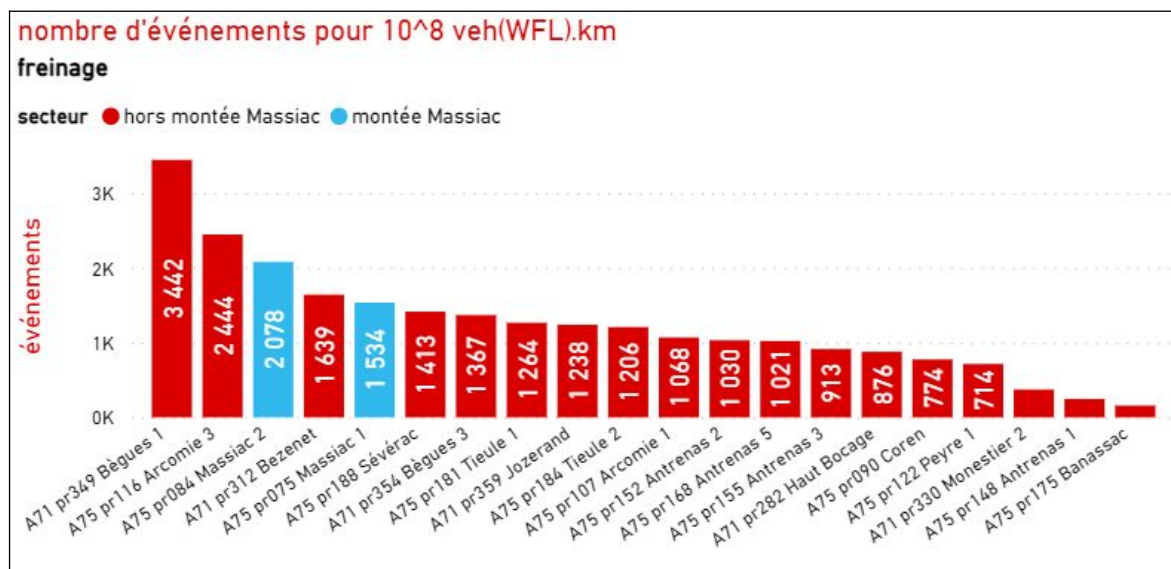
Le graphe ci-après illustre le taux de freinage d'urgence (> 0,75 G), rapporté à la taille de l'échantillon source pour l'ensemble des sections identifiées en montée sur le linéaire d'étude. Les deux parties de la montée de Massiac apparaissent en tête de classement, ce qui n'est pas le cas si l'on considère les seuils de freinage moins élevés. L'échantillon est réduit, avec par exemple 27 freinages d'urgence en nombre absolu sur l'ensemble de la montée de Massiac (Massiac 1 +2), les données sont donc indicatives.

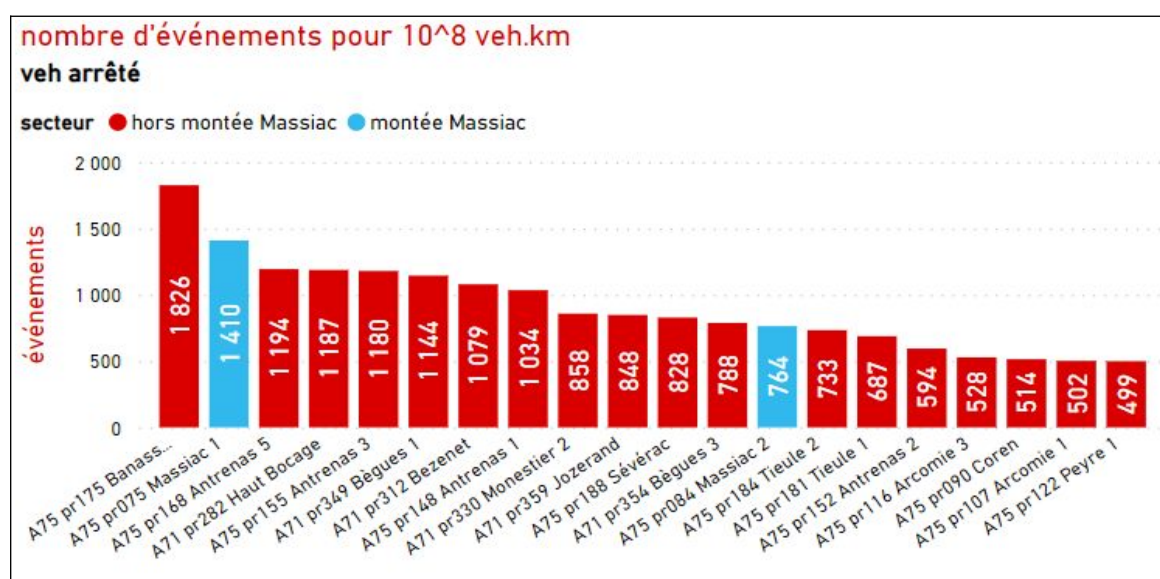
Au vu du tableau récapitulatif des données présenté en début de document, la rampe de Massiac (Massiac 1) se distingue par le taux très élevé de signalements de véhicules arrêtés : le nombre de ces signalements, rapporté au trafic et au linéaire, est nettement plus important dans cette rampe, par comparaison au nombre observé sur les montées prises dans leur ensemble, tant sur l'A71 que sur l'A75. Ce que l'on peut observer également sur le graphe ci-après, qui illustre le taux de ces signalements pour l'ensemble des sections identifiées en montée sur le linéaire d'étude.
