**RAPPORT  
D'ENQUÊTE TECHNIQUE**  
**sur le déraillement et la dislocation  
d'une rame de la ligne T1  
du tramway de Valenciennes (59)  
survenus le 11 avril 2014**

Mai 2017

Organisme auteur : Bureau d'Enquêtes sur les Accidents de Transport Terrestre (BEA-TT)

Affaire n° BEATT-2014-007

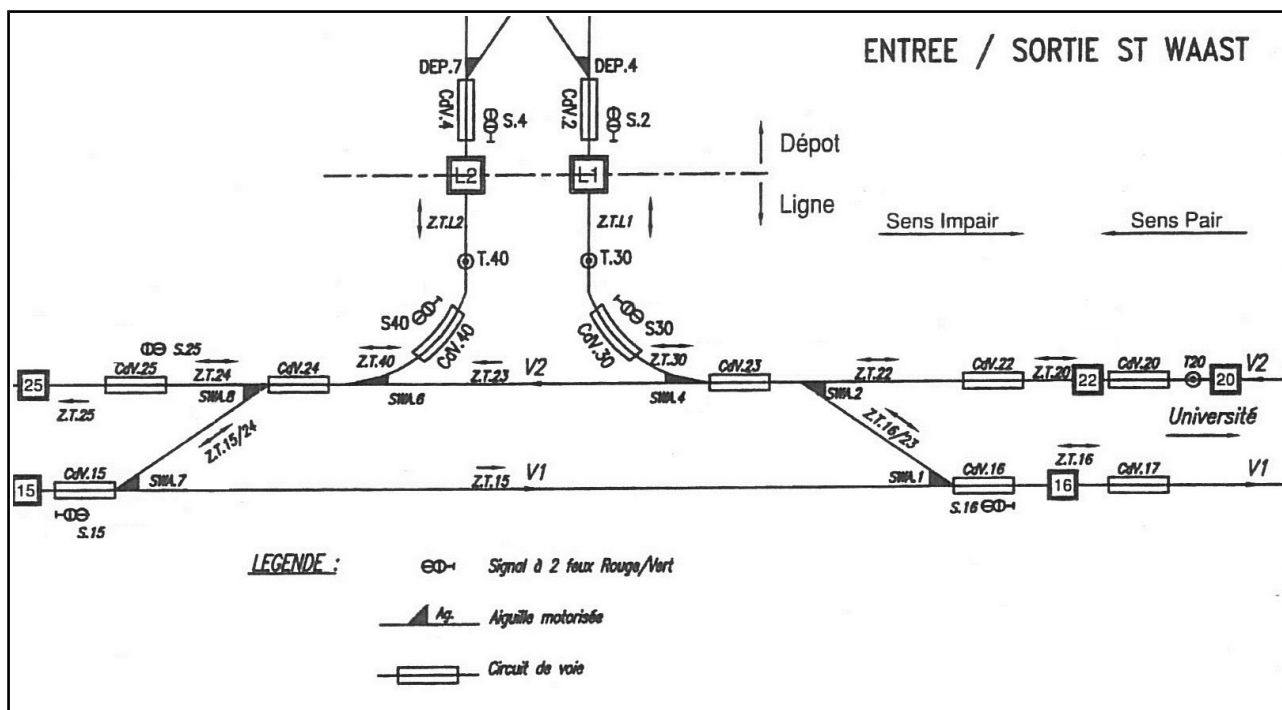
**Figure 10 : extrait du schéma de signalisation de l'embranchement du dépôt.  
Position des circuits de voie et des zones de transit**

Dans cette technologie, la présence d'une rame est reconnue, non pas de façon continue sur la voie, mais par des détecteurs ponctuels de présence des rames, constitués de boucles magnétiques de longueur limitée à 12 mètres. Ils sont appelés « **circuits de voie** » (à ne pas confondre avec les circuits de voie continus que l'on trouve communément sur les lignes ferroviaires). Les circuits de voie sont installés en plusieurs points distants de plusieurs dizaines de mètres. Le passage d'une rame sur le circuit de voie indique à l'automatisme l'occupation de la portion de voie qui suit ce circuit de voie jusqu'au circuit de voie suivant. Le passage de la rame sur le circuit suivant indique la libération de la portion de voie précédente. Les portions de voie qui séquentent ainsi le plan de voie entre les circuits de voie sont appelées les « **zones de transit fictives** » (ZT).

Les zones de transit fictives sont ainsi activées et désactivées dans l'automatisme par leurs deux circuits de voies encadrants. L'occupation du premier circuit de voie active la zone de transit, la libération du second circuit de voie libère la zone. L'automatisme enregistre aussi dans cette séquence le sens de parcours de la zone de transit, soit pair (venant du centre-ville), soit impair (vers le centre-ville) pour un bon enchaînement logique du cycle.

Il ne parvient pas à libérer la zone ZT 16/23 qui couvre la communication entre la voie 2 et la voie 1 à la sortie du dépôt. Sa libération est rendue impossible à cause d'une erreur de programmation du poste, qui remonte à sa construction. L'erreur n'a jamais été corrigée par le passé, malgré l'occurrence répétée d'anomalies symptomatiques.

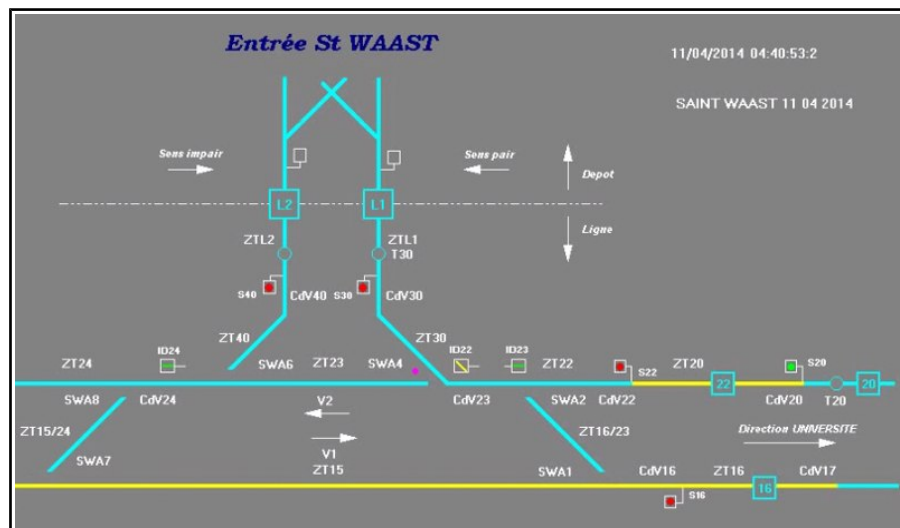
Lorsque la rame 417 avance et quitte le CdV 23, comme précédemment la rame 403, elle libère l'ensemble des ZT, et de ce fait, engage le rétablissement de la continuité des voies principales. Une première rame est déjà passée depuis le reverrouillage des aiguillages. De ce fait, la sécurité logiciel qui avait empêché leur manœuvre automatique n'agit plus. Les aiguilles SWA 2 et SWA 1 se remettent en position directe immédiatement.

La rame est en train d'avancer, les deux premiers boggies ont passé SWA 2 en voie déviée, le 3<sup>e</sup> est en amont. Il passe SWA 2 en voie directe.
