**RAPPORT
D'ENQUÊTE TECHNIQUE**
sur la collision impliquant
un poids lourd et un fourgon
survenue le 24 mars 2016
sur la RN 79 à Montbeugny (03)
Mars 2018

Affaire n° BEATT-2016-004

**Rapport d'enquête technique
sur la collision impliquant
un poids lourd et un fourgon
survenue le 24 mars 2016
sur la RN79 à Montbeugny (03)**

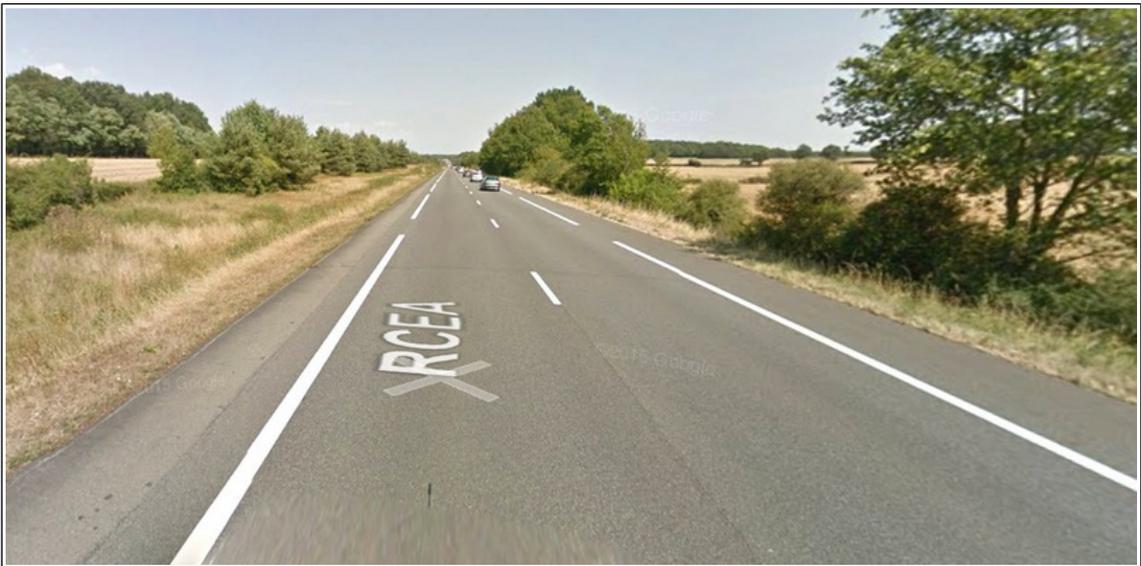
Figure 5 : Vue de la zone de l'accident dans le sens de circulation de l'ensemble routier

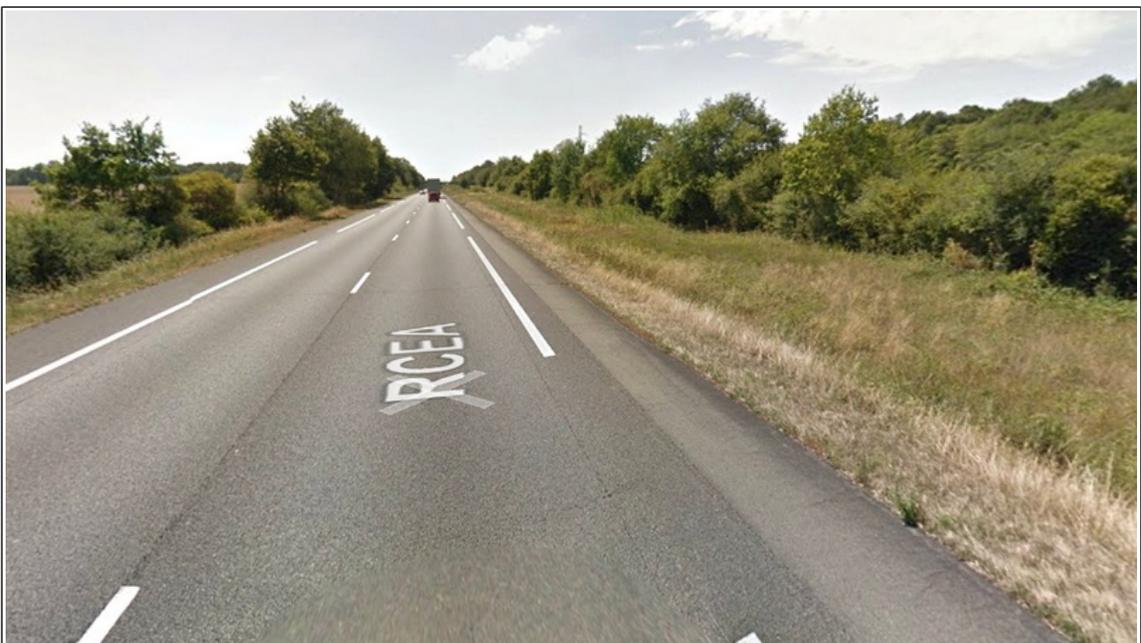
Figure 6 : Vue de la zone de l'accident dans le sens de circulation du fourgon

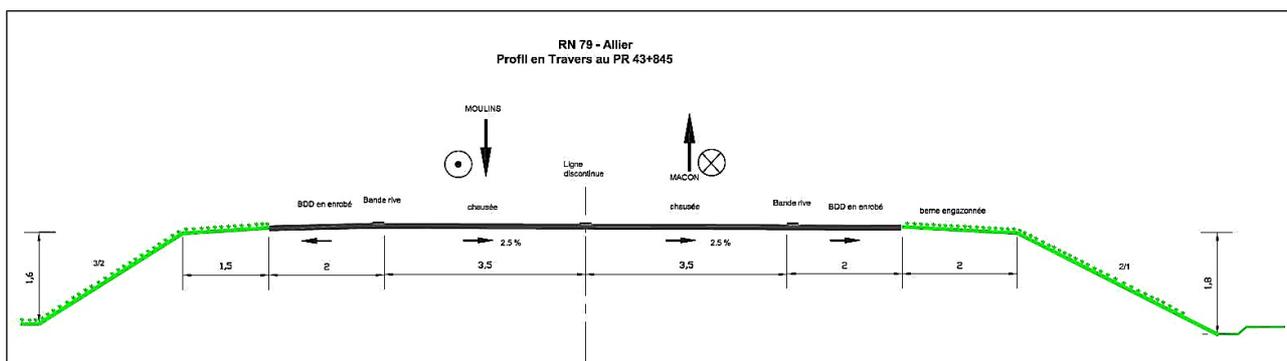
Selon le profil en travers donné par l'exploitant, chaque voie a une largeur de 3,50 m avec de chaque côté une bande dérasée de droite (BDD) de 2 m de large et ensuite une berme engazonnée de même largeur.

Figure 7 : Profil en travers de la chaussée au niveau de la zone de l'accident

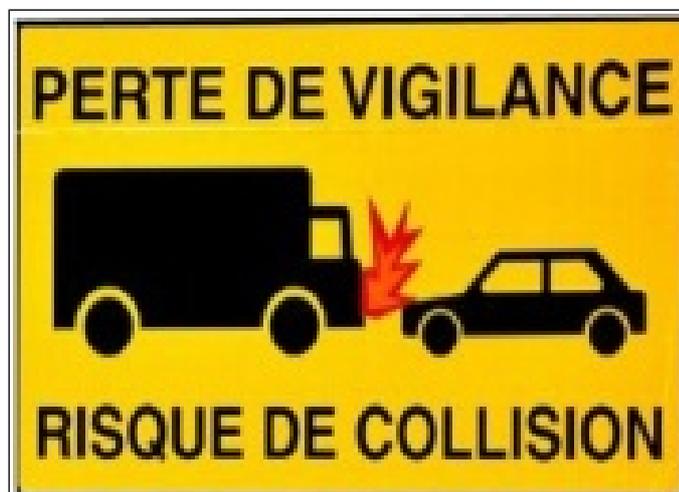
Figure 8 : Panneau prévenant des risques de collision frontale (implanté quelques centaines de mètres avant la zone de l'accident dans le sens de circulation du fourgon)

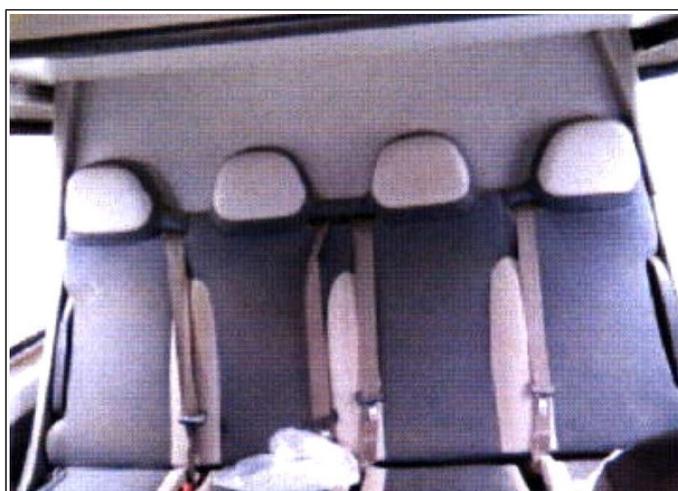
Cet aménagement intérieur ne correspondait pas à l'aménagement d'origine qui ne comportait que six places, le conducteur, le passager de droite, une banquette de 4 places derrière ces 2 sièges (cf figure 20), et une cloison de séparation de la partie de transport de marchandises. Il ne disposait donc pas de vitres à l'arrière.

Figure 20 : Banquette de 4 places avec cloison de séparation du compartiment marchandises (aménagement d'origine sur un fourgon similaire à celui accidenté)
