**RAPPORT  
D'ENQUÊTE TECHNIQUE**  
sur la chute d'un siège vide  
du télésiège des Granges  
survenue le 4 avril 2016  
aux Menuires (73)

Affaire n° BEATT-2016-005

**Rapport d'enquête technique  
sur la chute d'un siège vide  
du télésiège des Granges  
survenue le 4 avril 2016 aux Menuires (73)**

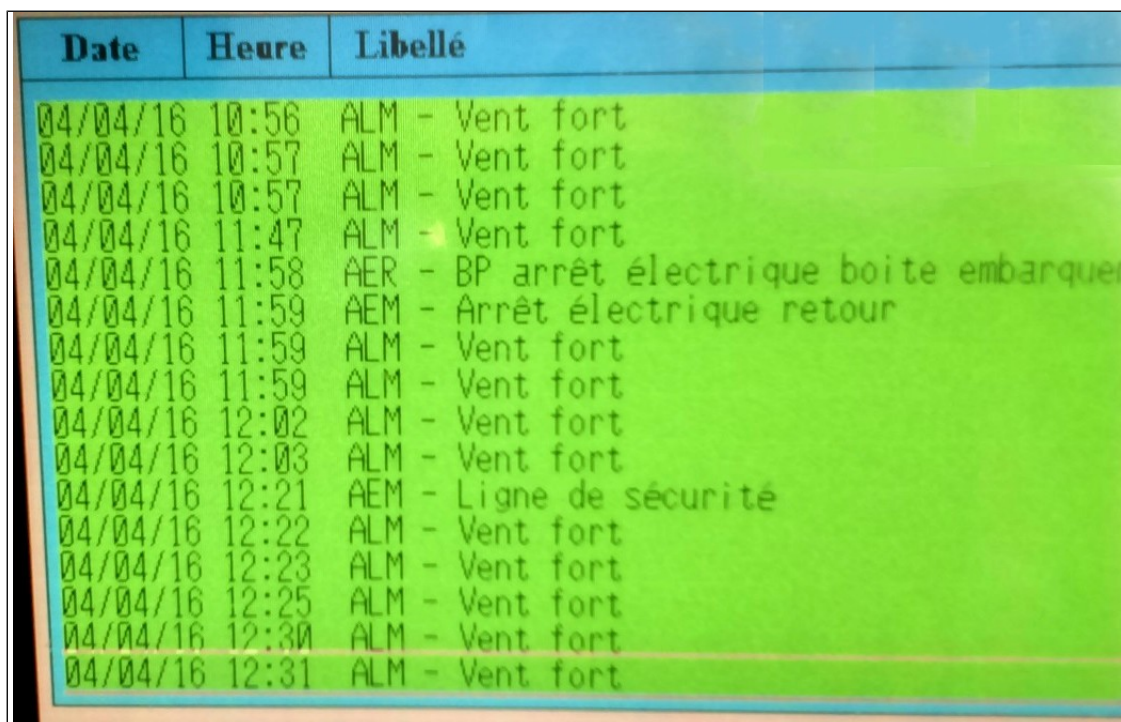
La visualisation de la mémoire du système de contrôle commande du TSD des Granges montre que de nombreuses alarmes « vent fort » indiquant des rafales à plus de 15 m/s ont été enregistrées depuis la mise en service de l'installation le matin à 9 heures.

L'arrêt par déclenchement de la ligne de sécurité apparaît à 12 h 21.

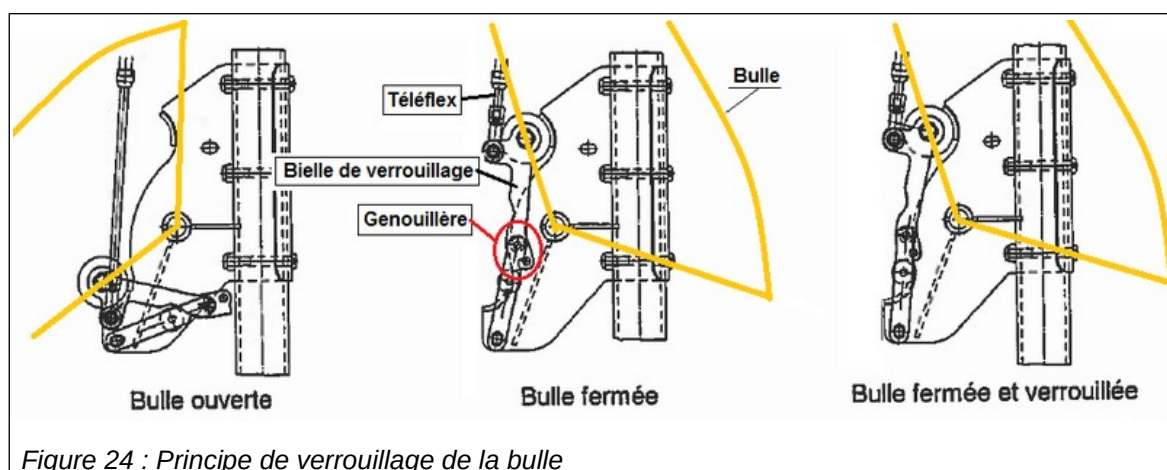
Figure 24 : Principe de verrouillage de la bulle

- d'un levier situé en haut de la suspente et destiné à être manœuvré par les dispositifs disposés dans les gares ;
- d'un lien flexible (téléflex) qui transmet le mouvement du levier à la bulle et à son système de verrouillage ;
- d'un système à genouillère qui permet de verrouiller la bulle en position fermée. Ce système peut également être actionné manuellement par un opérateur.

Comme indiqué au paragraphe 2.3.4, les sièges vides doivent avoir leur bulle fermée et verrouillée, notamment pour des raisons de sécurité en cas de vent.

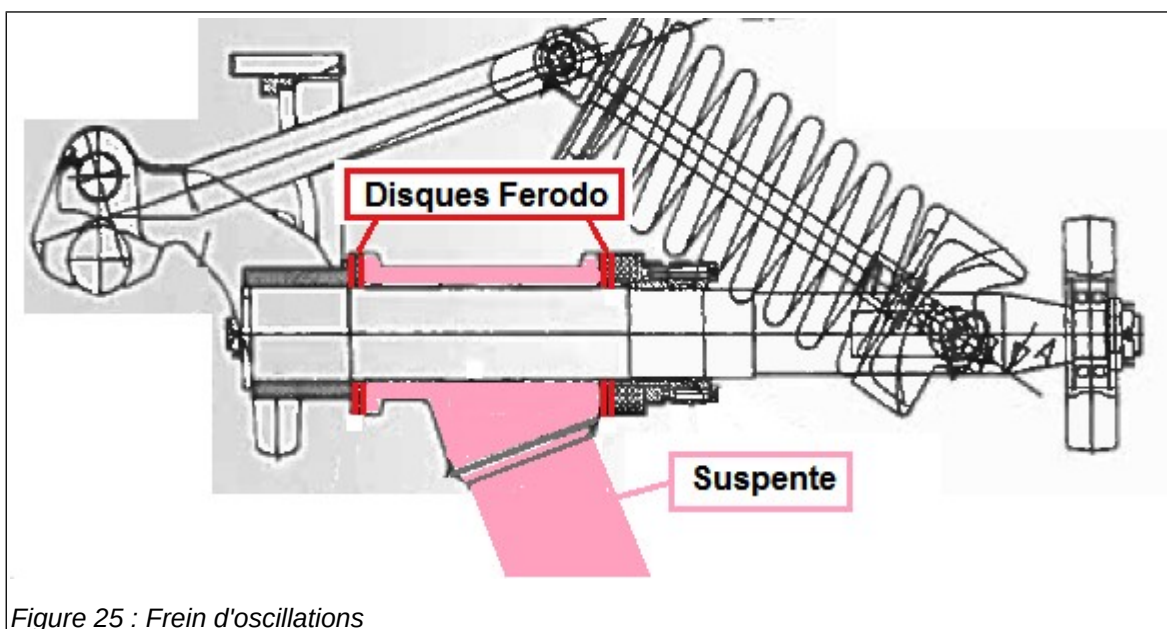
Le programme de maintenance (DL0002 F/rev.1 Attache débrayable LA612-97) prévu par le constructeur stipule que l'usure des disques Ferodo et l'efficacité du frein doivent être vérifiées annuellement.

Le registre d'entretien montre que lors de l'entretien V1 de novembre 2015, 6 disques Ferodo ont été changés sur l'ensemble de l'installation mais pas sur le siège n° 13. Toutefois, la vérification faite après l'accident indique que ce système était en bon état.
