**RAPPORT  
D'ENQUÊTE TECHNIQUE**  
sur le carambolage survenu  
entre un autocar, deux véhicules légers  
et une motocyclette  
le 17 septembre 2015 sur l'autoroute A8  
au droit de la barrière de péage  
de La Turbie (06)

Avril 2018

**Bureau d'Enquêtes sur les Accidents  
de Transport Terrestre**

Affaire n° BEATT-2015-010

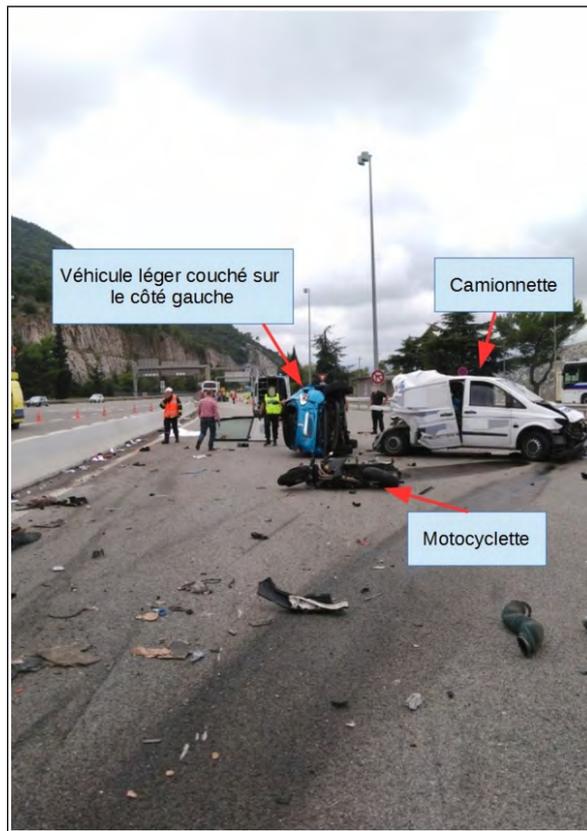
**Figure 8 : Positions finales du véhicule léger, de la motocyclette et de la camionnette**

La camionnette, le véhicule léger et la motocyclette sont très proches les uns des autres sur une zone se situant à environ 100 m en aval du péage.

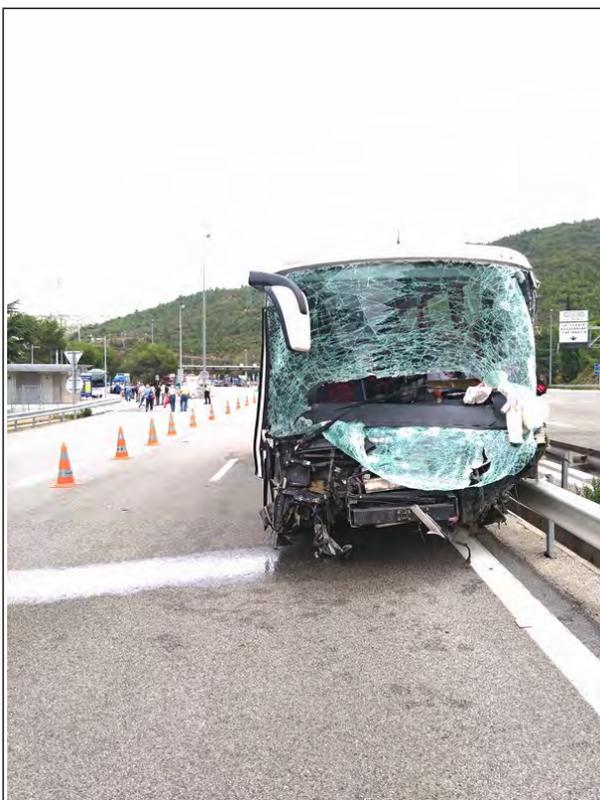
**Figure 11 : Autocar immobilisé après l'accident le long de la glissière de sécurité**

L'autocar est immobilisé le long de la glissière de sécurité à environ 200 m en aval de la barrière de péage.

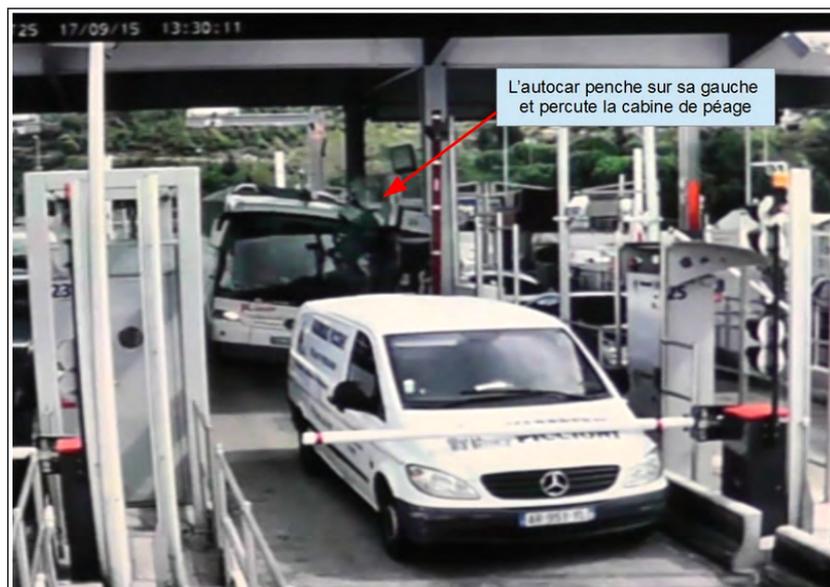
Dans la seconde qui suit, à 13 h 30 min 11 s, l'autocar percute violemment l'arrière de la camionnette.

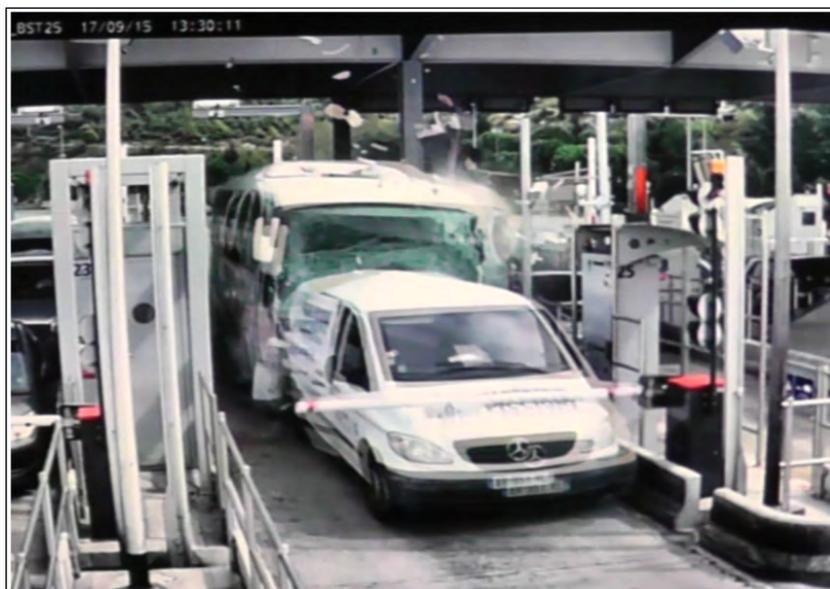
Le choc détruit le pare-brise de l'autocar. Un passager a priori debout au moment du choc sera éjecté vers l'avant.

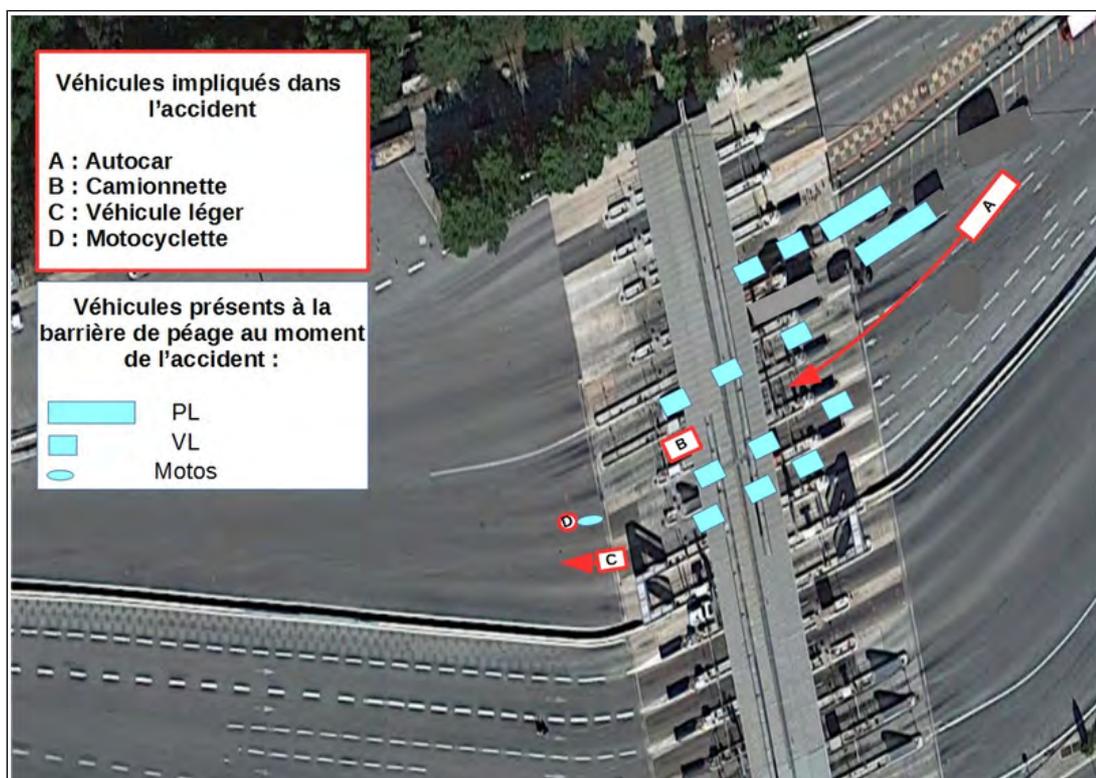
Le conducteur de l'autocar s'insère dans la voie de péage n° 25 à environ 112 km/h. Il donne un coup de volant à droite pour mettre l'autocar dans l'axe de la voie.

L'autocar percute alors violemment l'arrière de la camionnette à l'arrêt et la pousse vers l'avant. Le choc provoque l'éjection d'un des passagers de l'autocar, alors debout, au travers du pare-brise. Ce passager décédera par la suite.

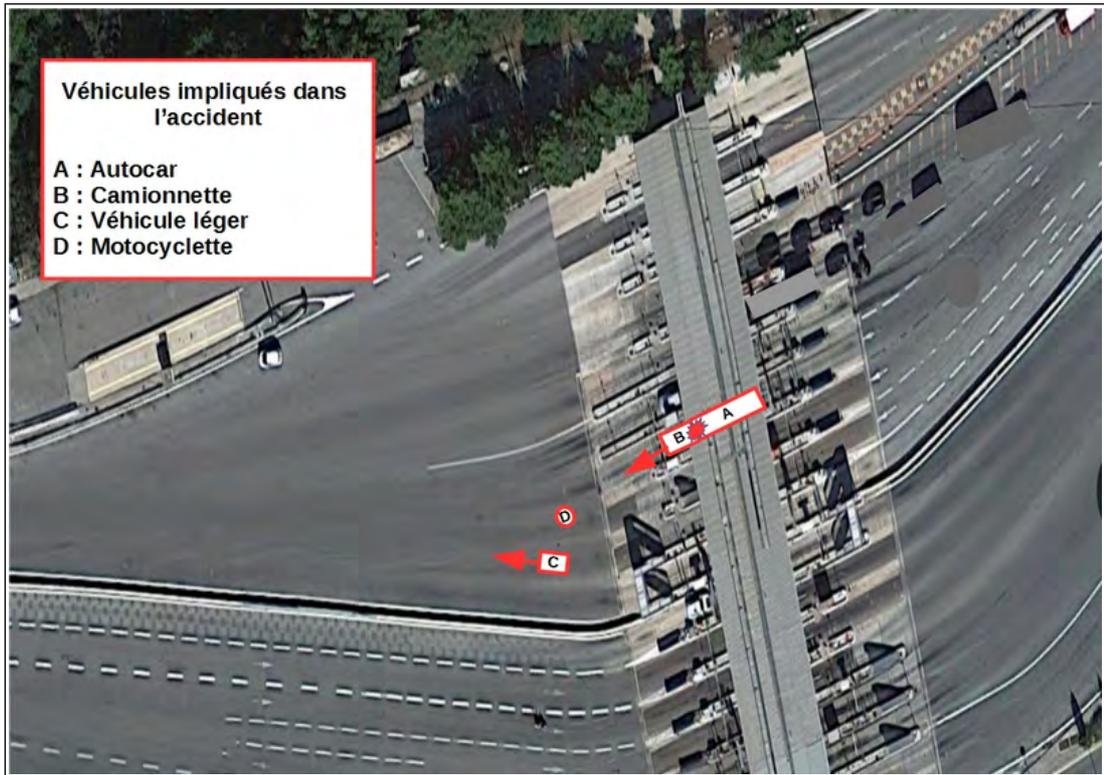
La camionnette, poussée vers l'avant, force la barrière de péage et vient percuter le motard debout à côté de sa motocyclette à l'arrêt.

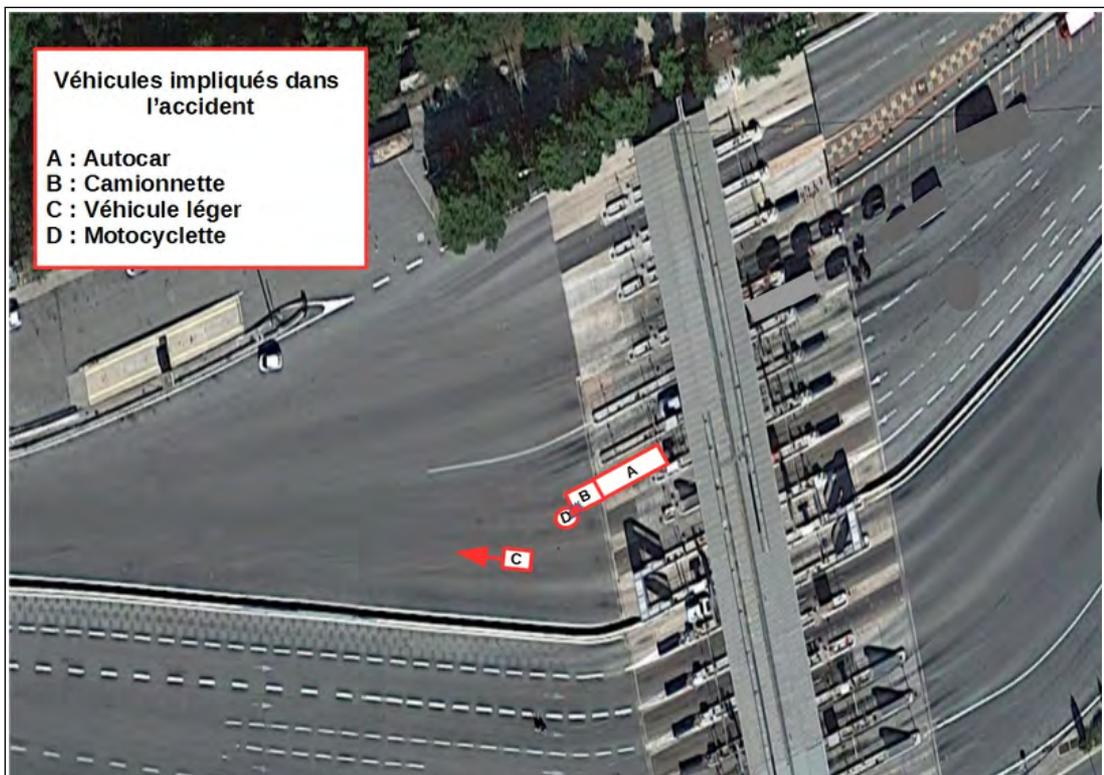
Le motard, percuté par l'avant de la camionnette, puis le haut de l'autocar, est projeté en l'air de l'autre côté du dispositif de retenue séparant les voies de circulation.

Il retombe sur la chaussée du sens de circulation France vers Italie. Sa motocyclette est projetée quelques dizaines de mètres plus loin.

La camionnette, toujours poussée vers l'avant par l'autocar, percute le véhicule léger qui vient de quitter sa voie de péage à l'arrière droit. Ce choc le pousse vers l'avant et le fera basculer sur son côté gauche.

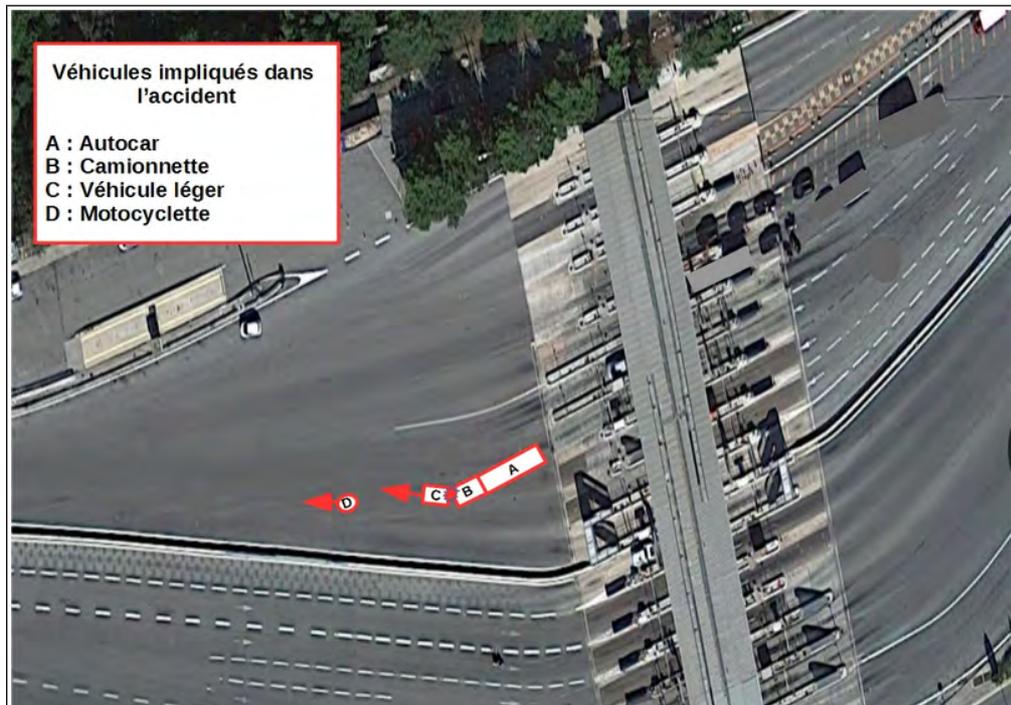
La camionnette percute ensuite le dispositif de retenue et rebondit dessus.

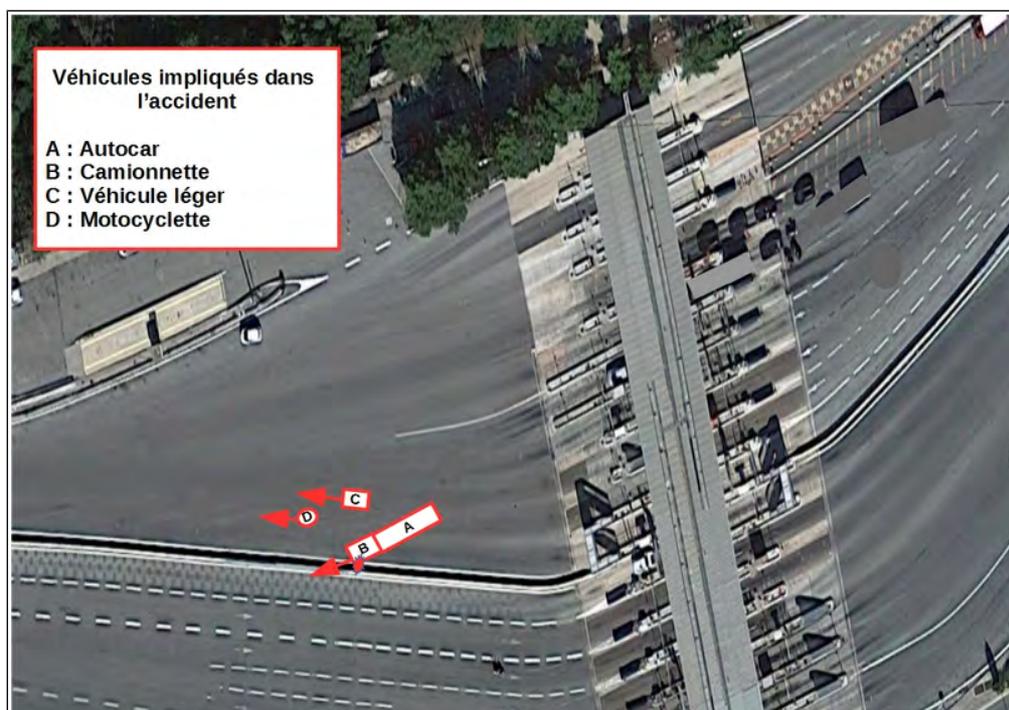
L'autocar vient à son tour percuter le dispositif de retenue.

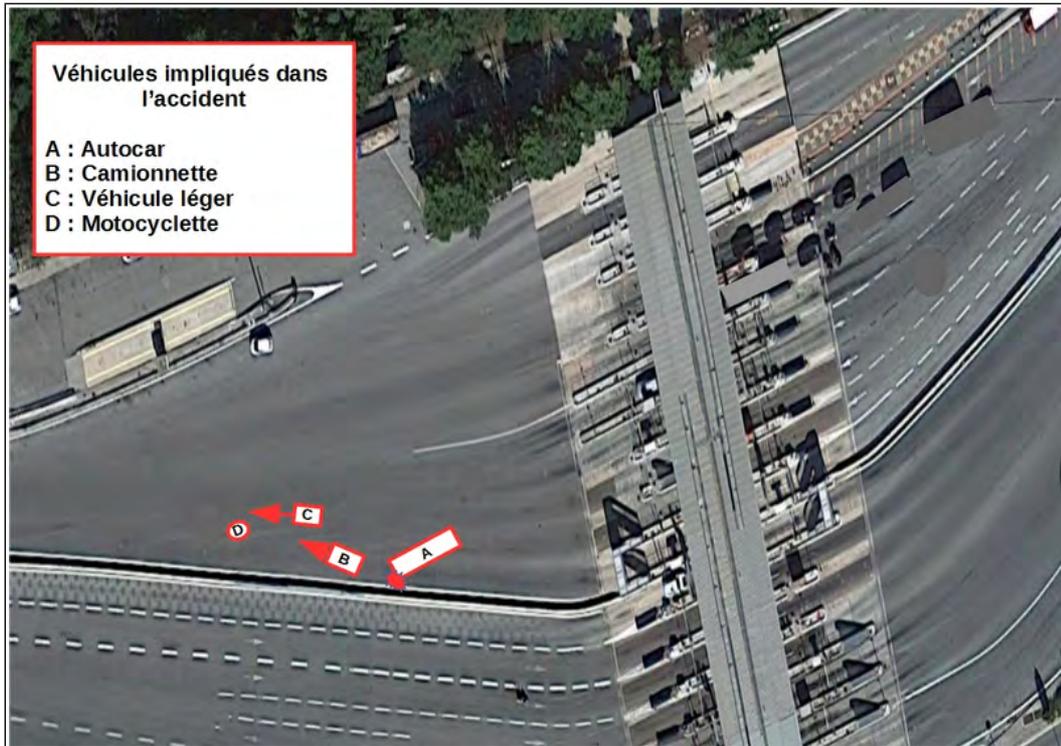
Il penche alors sur la gauche de plus de 45° et manque de se renverser. Ce basculement de l'autocar provoque l'éjection d'un des passagers par le côté gauche de l'autre côté du dispositif de retenue.

La camionnette pivote concomitamment vers la droite et le véhicule léger s'immobilise sur son côté gauche.

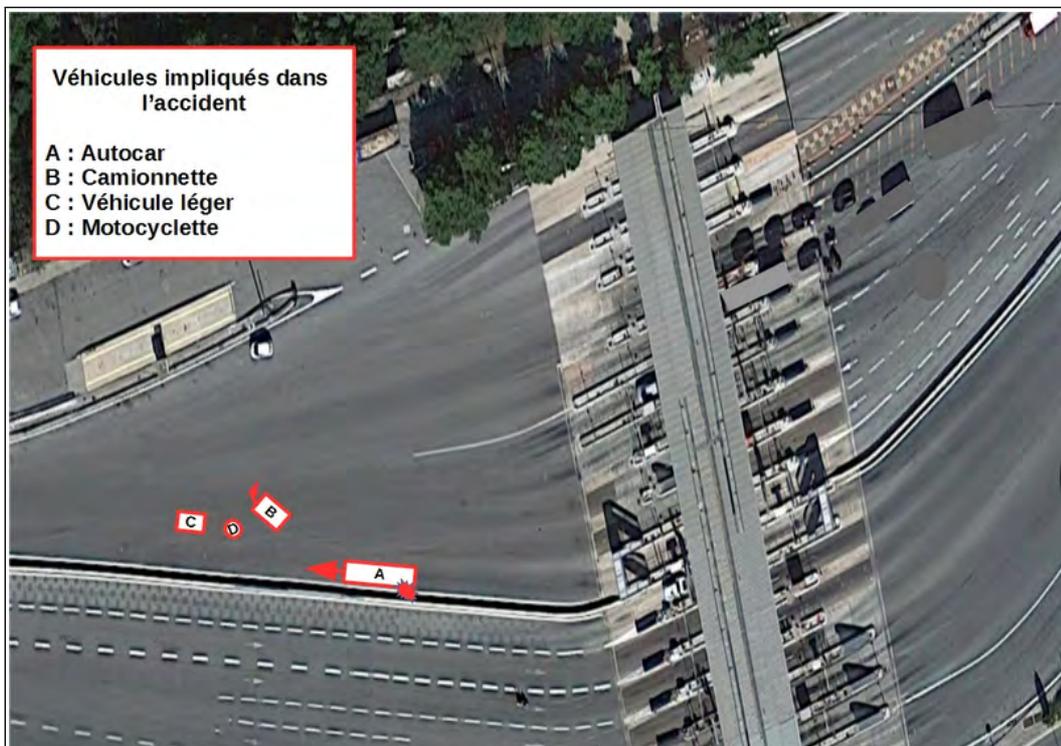
L'autocar continue d'avancer le long de la glissière et s'immobilise environ 200 m après le péage.
