**RAPPORT
D'ENQUÊTE TECHNIQUE**
sur la collision suivie d'un incendie
survenue entre
un autocar et un poids lourd
le 23 octobre 2015
sur la RD 17 à Puisseguin (33)

Juillet 2017

**Bureau d'Enquêtes sur les Accidents
de Transport Terrestre**

Affaire n° BEATT-2015-014

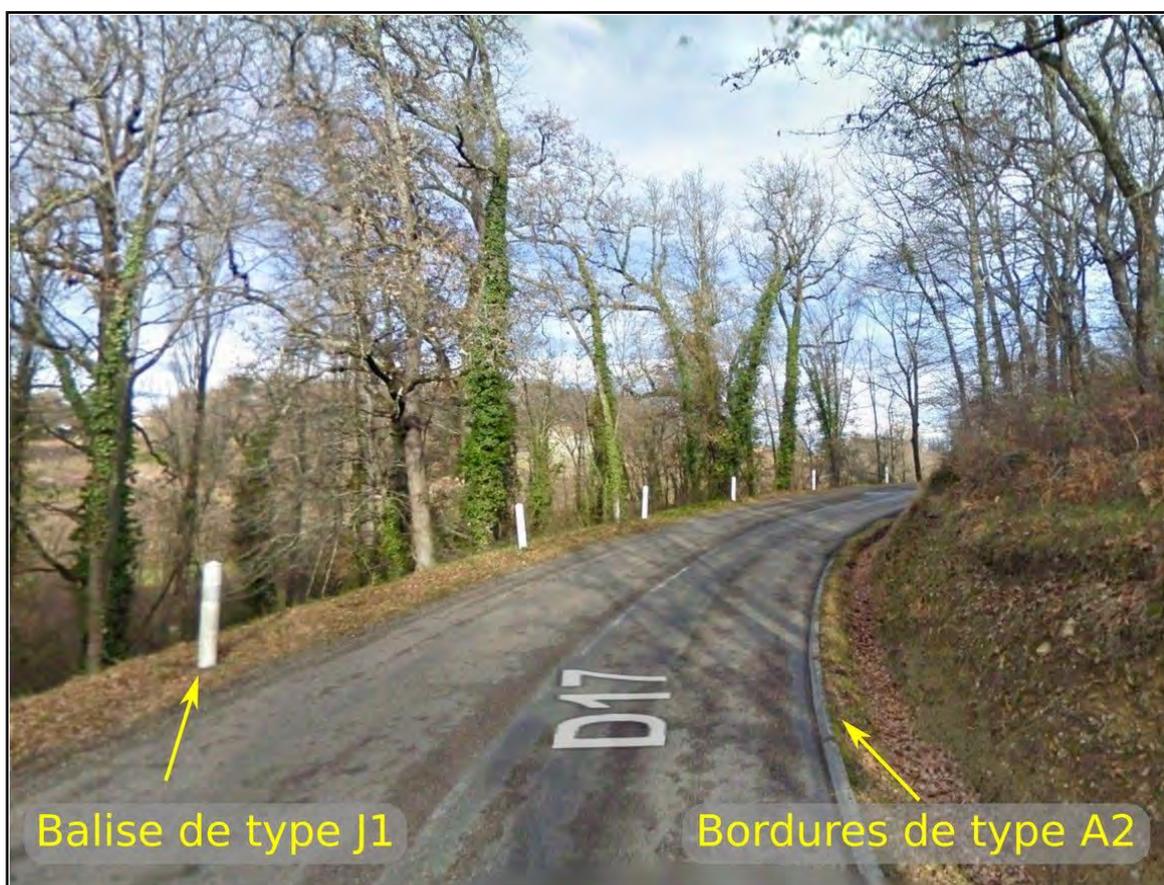
Le talus bordant l'intérieur du virage diminue la lisibilité du virage ainsi que la visibilité des véhicules circulant en sens inverse.

Figure 3 : Vue du virage au niveau de l'accident dans le sens de circulation de l'ensemble routier

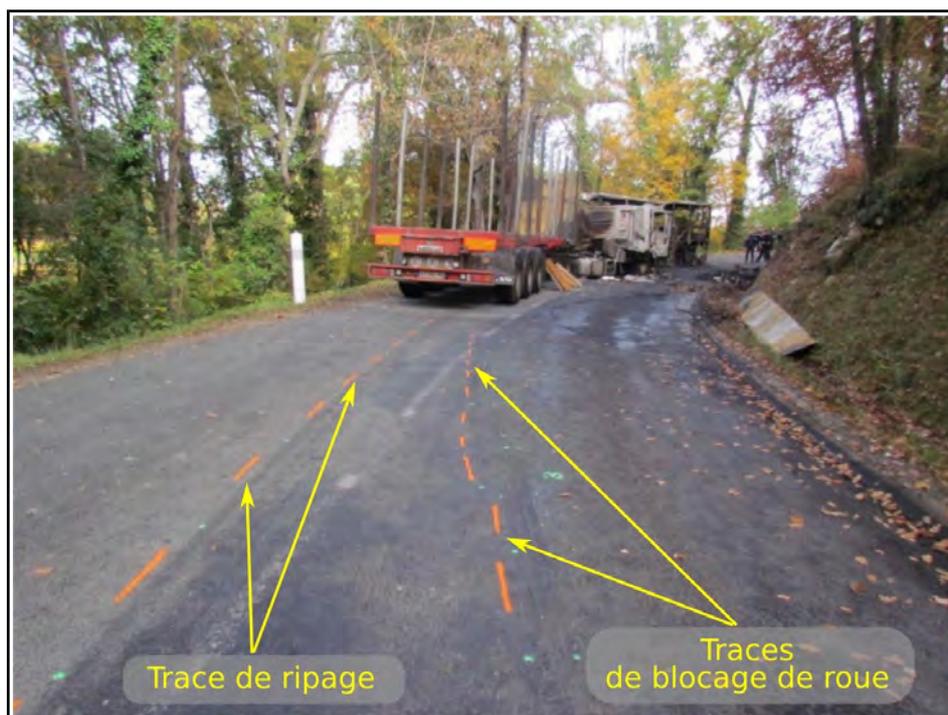
Figure 9 : Vue rapprochée des traces découvertes sur la chaussée, repérées à l'aide de peinture rouge par les enquêteurs judiciaires

Une abrasion ponctuelle de la bande de roulement a été relevée sur les pneumatiques 1D et 2D dont la forme correspond approximativement à l'aire de contact du pneumatique sur la chaussée. L'abrasion de ces pneumatiques peut par ailleurs être mise en correspondance avec les traces de blocage de roue relevées sur la chaussée (cf figure n° 9).

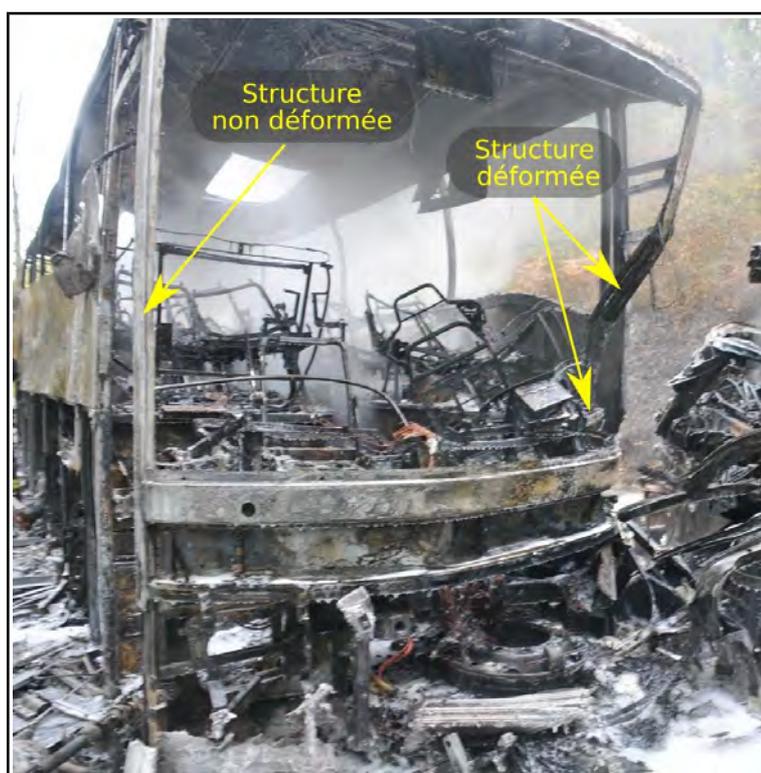
Il a subi un choc frontal avec le tracteur routier à l'avant gauche ayant occasionné un recul de ses structures rigides. Les déformations de sa structure sont principalement concentrées sur les zones visualisées sur les figures 28 à 31 ci-après.

Figure 29 : Vue générale de l'autocar

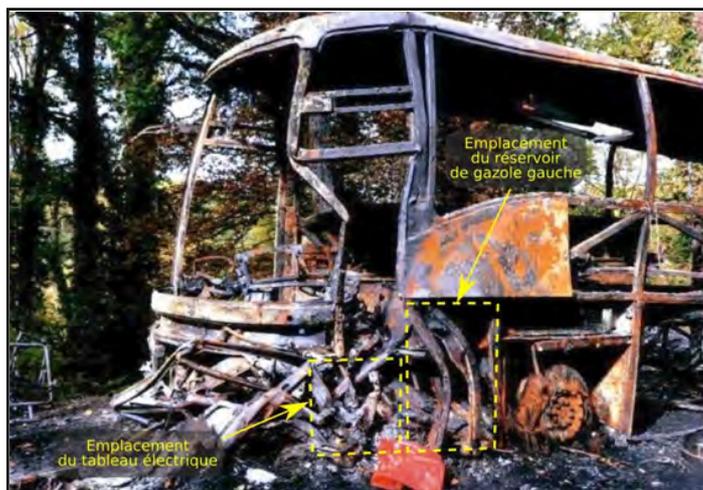
Le tableau électrique situé à l'avant gauche de l'autocar ainsi que la structure protégeant le réservoir de carburant gauche ont été fortement déformés par le choc avec le tracteur routier. Les montants extérieurs du compartiment du réservoir de carburant gauche présentent une réduction de leur espacement de l'ordre de 65 %.

Pour les enquêteurs du BEA-TT, le réservoir de carburant gauche situé dans cette zone de choc a donc très probablement été également écrasé, ce qui a pu conduire à sa rupture lors de la collision.

Figure 30 : Vue de l'avant gauche de l'autocar accidenté

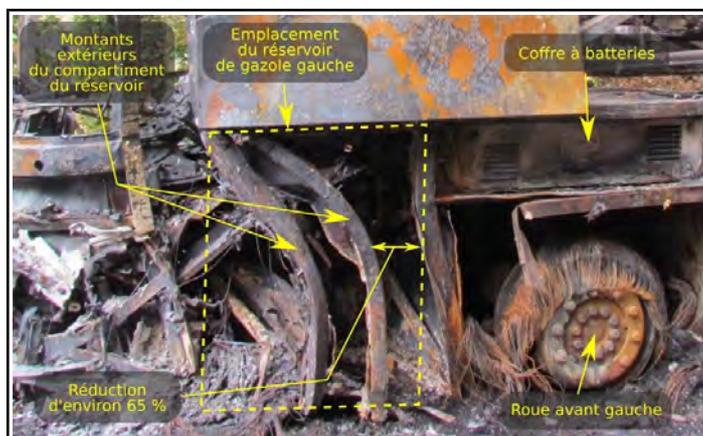
Figure 31 : Vue rapprochée de l'avant gauche de l'autocar accidenté

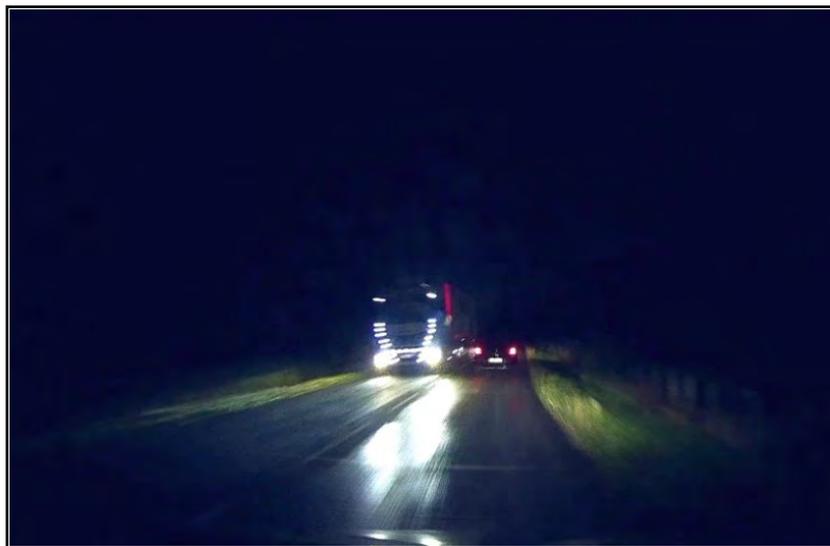
Figure 46 : Vue du tracteur routier en feux de croisement avec les feux décoratifs allumés

L'éclairage du tracteur routier présentait donc des défauts de conformité par rapport à la réglementation, mais ceux-ci n'ont eu aucune incidence dans l'accident et ses conséquences.

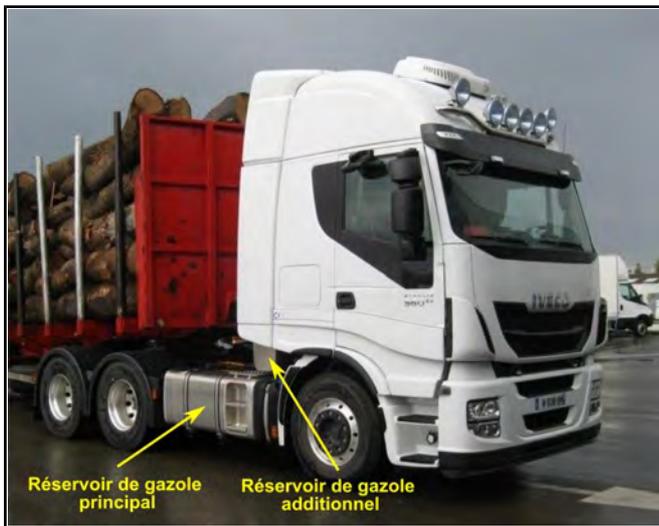
Figure 51 : Vue des réservoirs de carburant équipant le tracteur routier IVECO impliqué dans l'accident

Il semble souhaitable que ce type de non-conformité (installation d'un réservoir non homologuée) soit détecté lors des contrôles techniques afin que les propriétaires des véhicules concernés soient conduits à effectivement rectifier les défauts constatés.

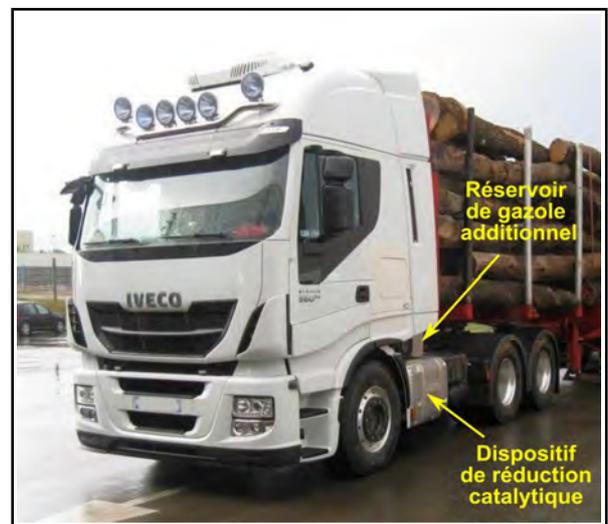
Figure 52 : Vue du réservoir de carburant additionnel du tracteur routier IVECO impliqué dans l'accident

Pour les enquêteurs du BEA-TT, la rupture très probable de ce réservoir et l'existence d'un bouchon anti surpression ne sont pas compatibles avec l'hypothèse d'une mise en pression du carburant qu'il contenait, mise en pression à même de générer un nébulisat de gazole.

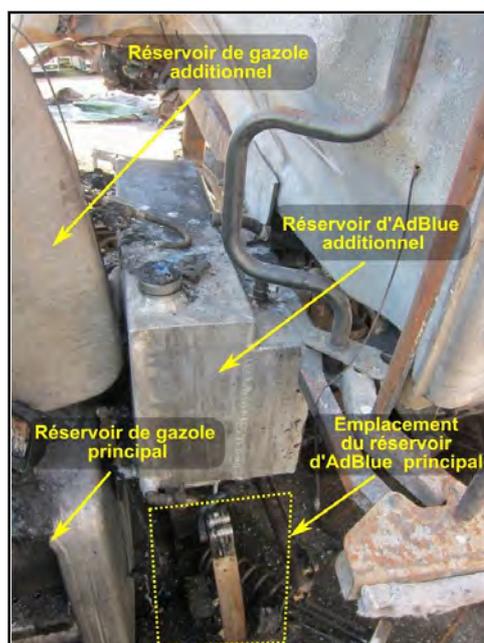
Un réservoir additionnel en alliage d'aluminium, d'une contenance d'environ 72 litres, a été installé sur le châssis du tracteur routier au dos de la cabine de conduite, entre cette dernière et le réservoir additionnel de carburant. Il a été positionné du côté droit du tracteur routier, au-dessus du réservoir d'AdBlue® d'origine.

Figure 53 : Vue du réservoir additionnel d'AdBlue®

Le BEA-TT n'a pas trouvé dans les documents portés à sa connaissance d'informations relatives à l'installation de ce réservoir sur le tracteur routier.

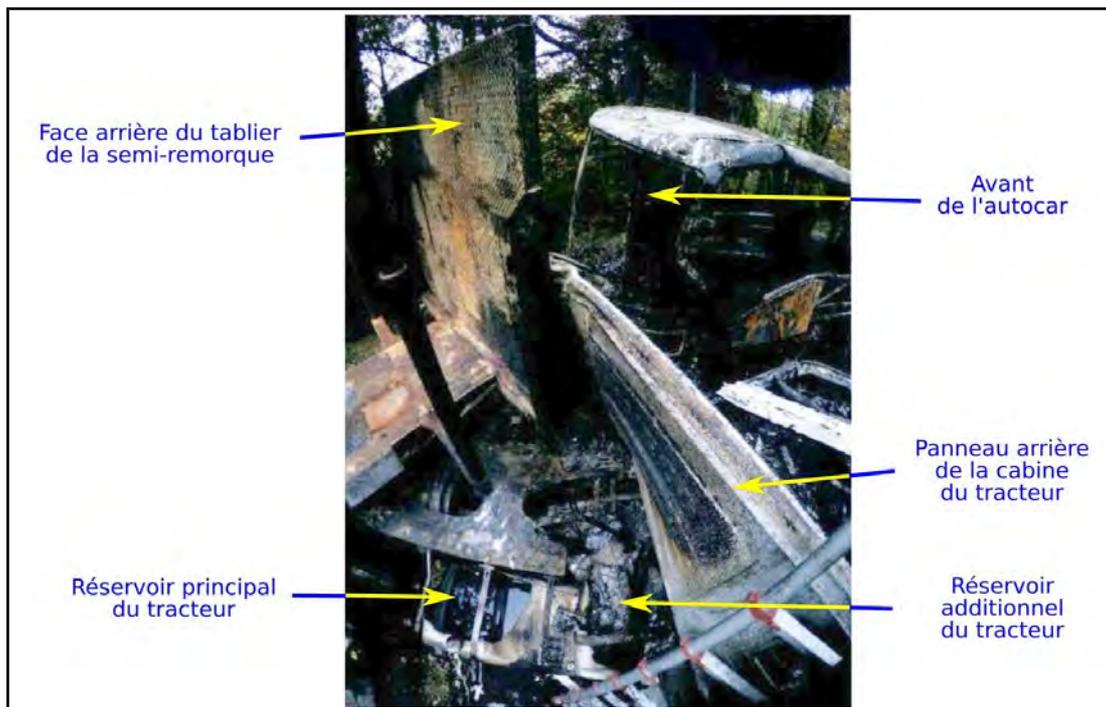
Figure 58 : Vue de l'arrière du tracteur routier accidenté

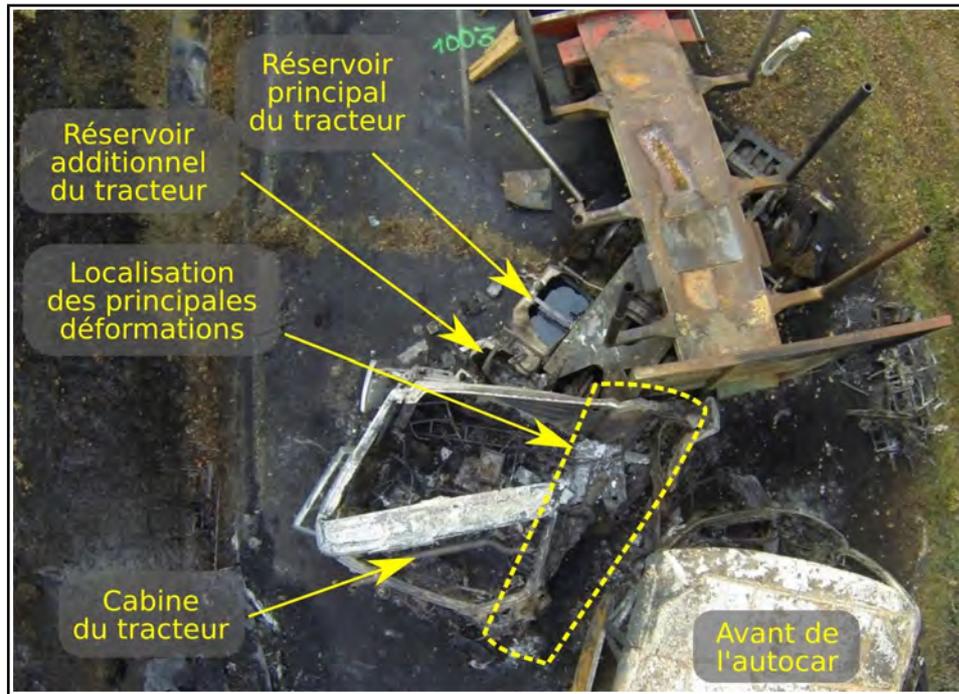
Figure 59 : Vue de dessus du tracteur routier accidenté

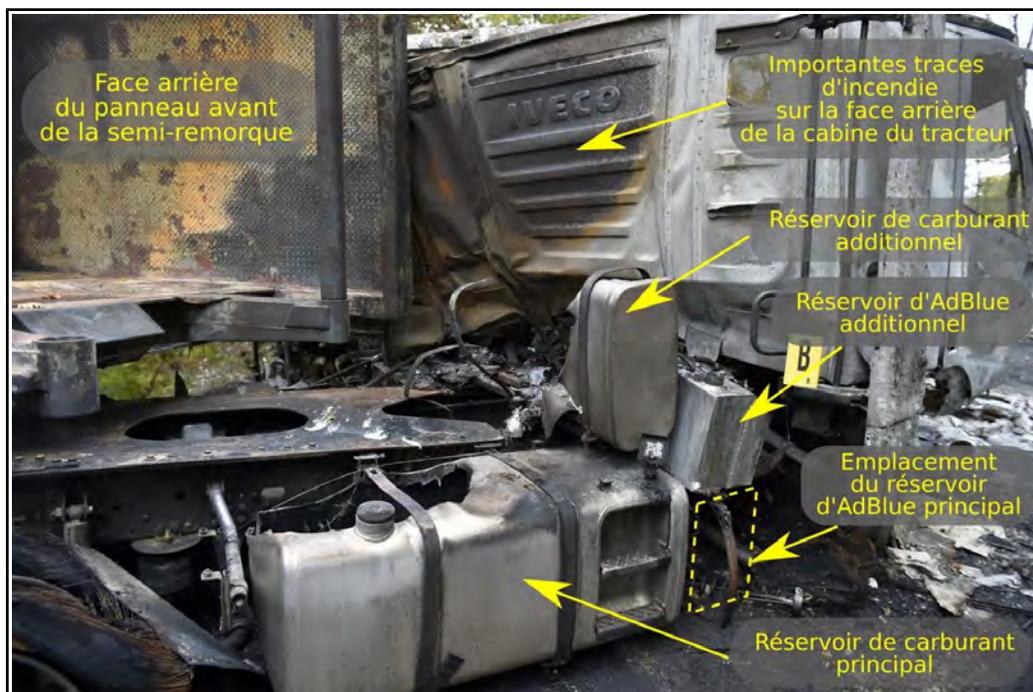
Le boîtier de direction s'est rompu en partie inférieure, libérant une partie de l'huile qu'il contenait, à savoir une huile de type ATF DEXRON II D.

Compte tenu de l'ampleur des dégâts générés par l'incendie, les enquêteurs du BEA-TT n'ont pas été en mesure de déterminer si, au moment de la collision, une rupture des circuits de lubrification et de refroidissement du moteur, de climatisation ainsi que de commande d'embrayage s'est produite.

Figure 61 : Vue du côté droit du tracteur routier accidenté

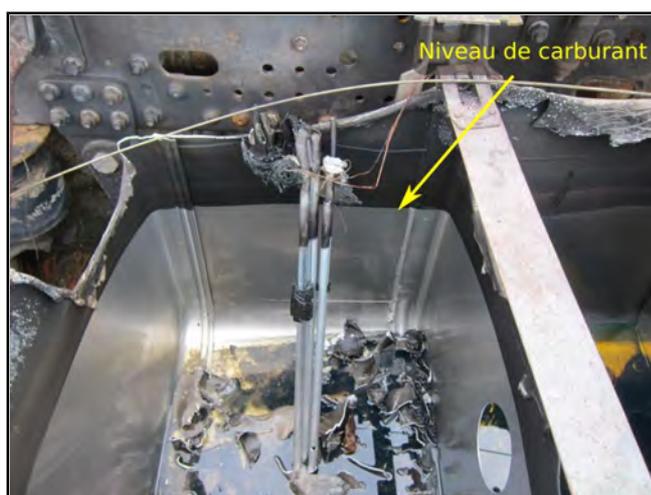
Le réservoir principal de carburant a partiellement fondu. Des traces matérialisant le niveau de liquide que contenait ce réservoir après l'extinction du feu sont visibles à l'intérieur de celui-ci. Elles se situent approximativement aux trois quarts de sa hauteur.

Figure 62 : Vue des traces de liquide à l'intérieur du réservoir de carburant principal du tracteur routier accidenté

Le réservoir de carburant principal de l'ensemble routier a partiellement fondu. Il n'était pas situé dans la zone directe du choc. Il n'est pas déformé. Les dégradations qu'il a subies, sont la conséquence du rayonnement thermique de l'incendie.

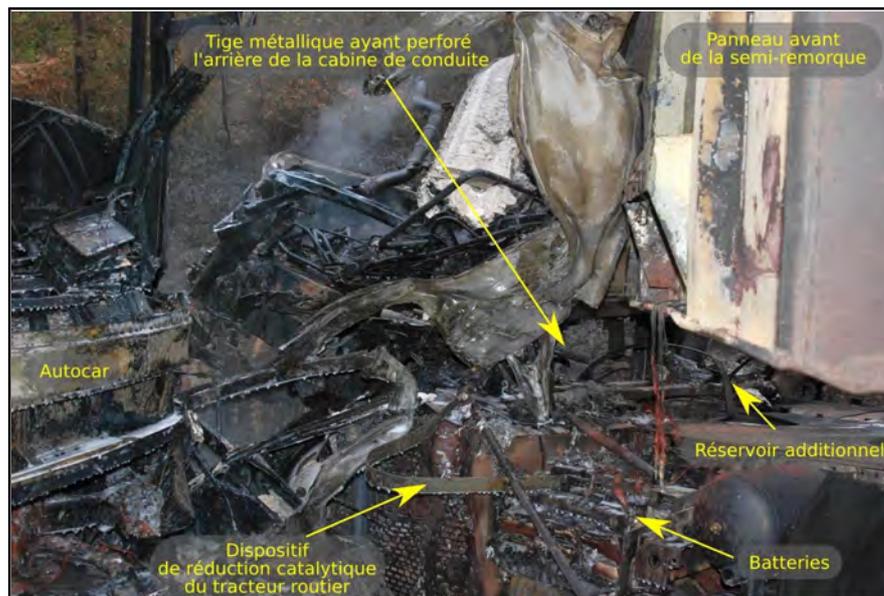
Figure 64 : Vue du côté gauche du tracteur routier accidenté

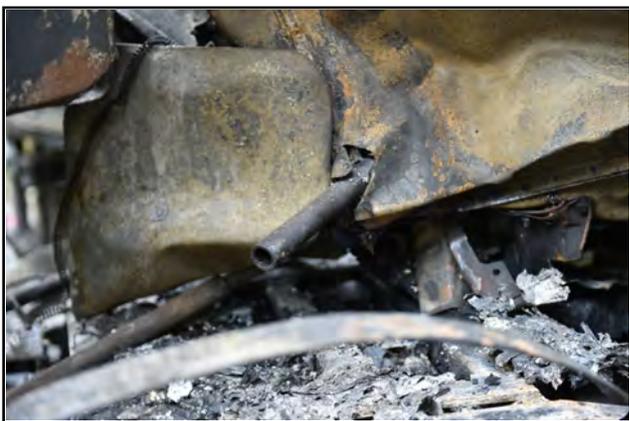
Figure 65 : Vue rapprochée, depuis l'arrière du tracteur routier, de la tige métallique ayant perforé l'arrière de sa cabine

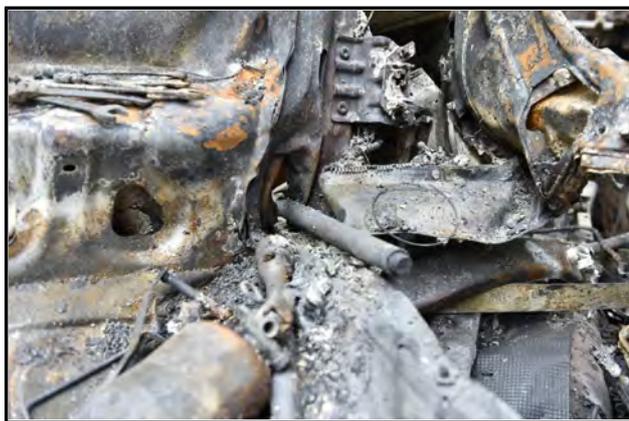
Figure 66 : Vue rapprochée, depuis l'avant du tracteur routier, de la tige métallique ayant perforé l'arrière de sa cabine

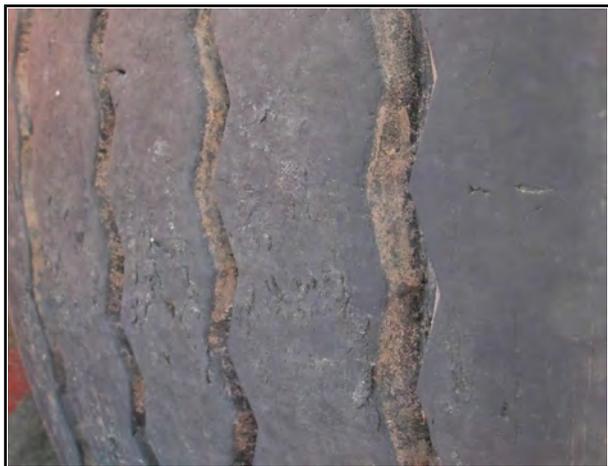
Figure 68 : Abrasion de la bande de roulement du pneumatique 2D

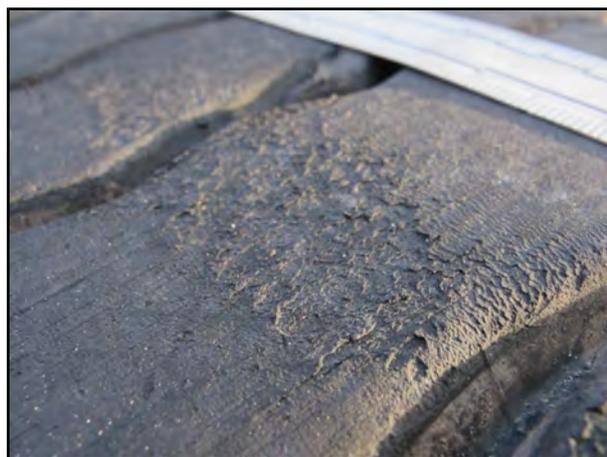
Figure 69 : Abrasion de la bande de roulement du pneumatique 1D

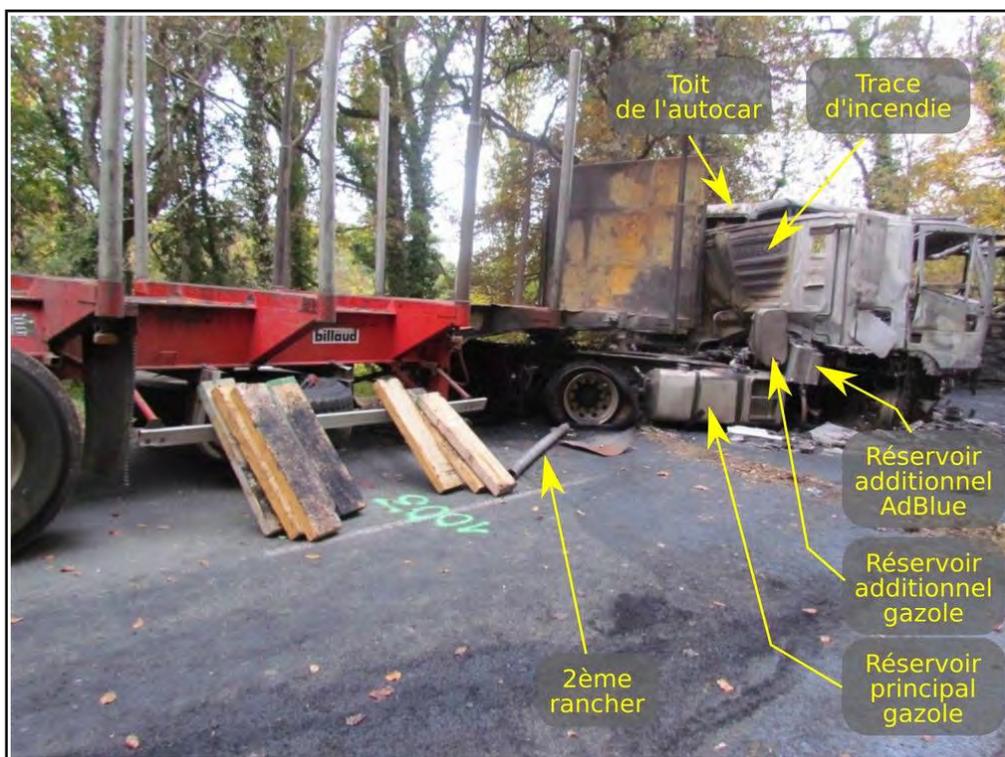
L'incendie a détruit une partie de la semi-remorque sur une zone s'étendant du panneau avant jusqu'aux béquilles. Dans cette zone, les matériaux combustibles ont brûlé. Il s'agit notamment de l'isolant des câbles électriques et des tuyaux du système de freinage pneumatique. Les composants en alliage d'aluminium présents dans cette zone ont également fondu ou disparu.

Le second rancher¹⁷ droit à partir de l'avant de la semi-remorque est tombé sur la route sensiblement à l'aplomb de son support.

Figure 70 : Vue du côté droit de la semi-remorque accidentée

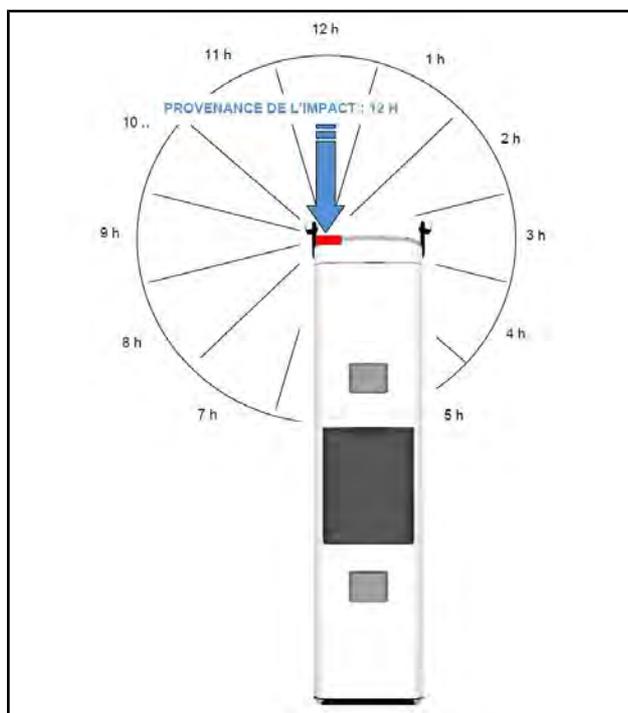
L'autocar présente un choc frontal sur environ $\frac{1}{4}$ de sa face avant, du côté gauche, la direction principale de la force exercée sur le véhicule se situant à 12h00 environ.

Figure 72 : Provenance de l'impact sur l'autocar

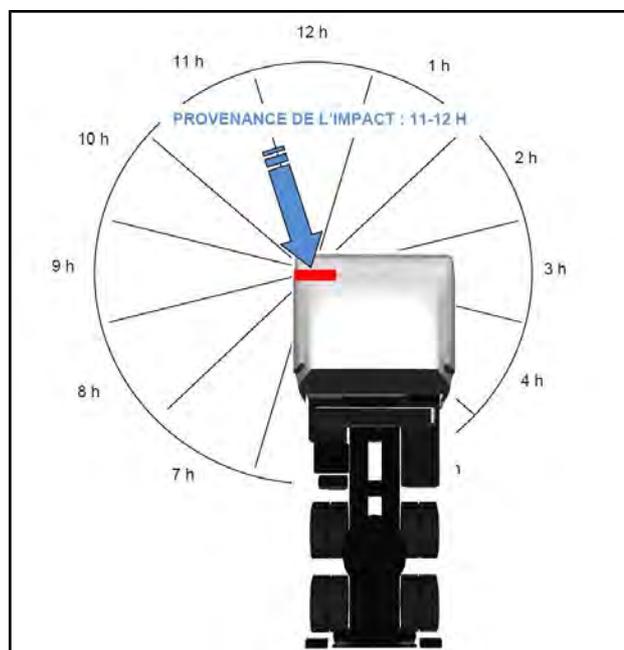
Le tracteur routier présente un choc frontal sur environ $\frac{1}{4}$ de sa face avant, du côté gauche, la direction principale de la force exercée sur le véhicule se situant entre 11h00 et 12h00 environ.

Figure 73 : Provenance de l'impact sur le tracteur routier

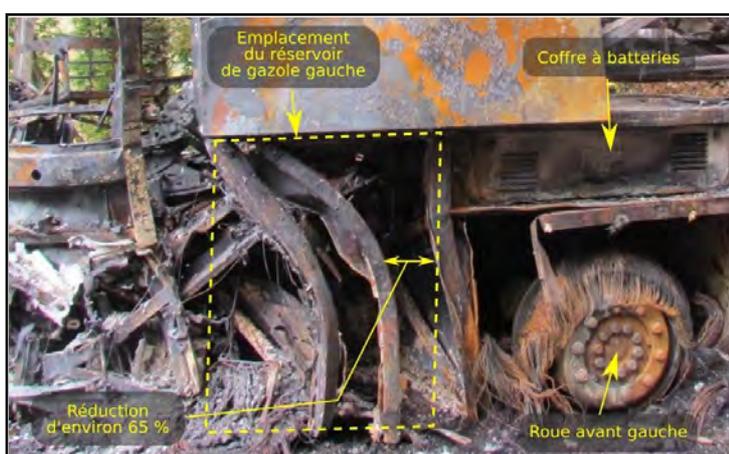
Figure 80 : Vue rapprochée de l'avant gauche de l'autocar accidenté

Les éléments de climatisation de l'autocar contenant le fluide frigorigène en phase liquide sous pression ne semblent pas avoir été directement impactés lors de la collision, mais dégradés par l'incendie qui en est résulté. Il est donc très probable que le fluide frigorigène qu'ils contenaient, en l'espèce du R134a, par ailleurs très difficilement inflammable, n'a pas joué un rôle dans le déclenchement de l'incendie.

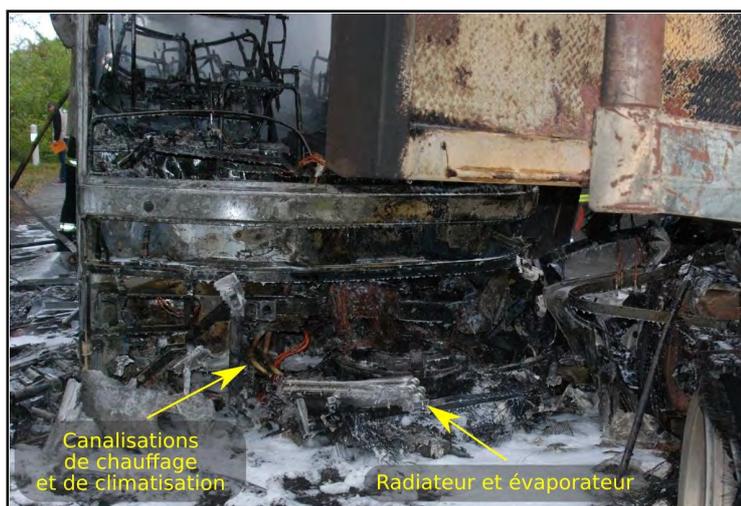
Les éléments du circuit de chauffage avant de l'autocar situés dans le boîtier avant ne semblent pas avoir été directement impactés lors de la collision, mais dégradés par l'incendie qui en est résulté. Il est donc très probable que le liquide qu'ils contenaient, à savoir le Glysantin G48, par ailleurs difficilement inflammable, n'a pas joué un rôle dans le déclenchement de l'incendie.

Figure 81 : Vue de la face avant de l'autocar accidenté

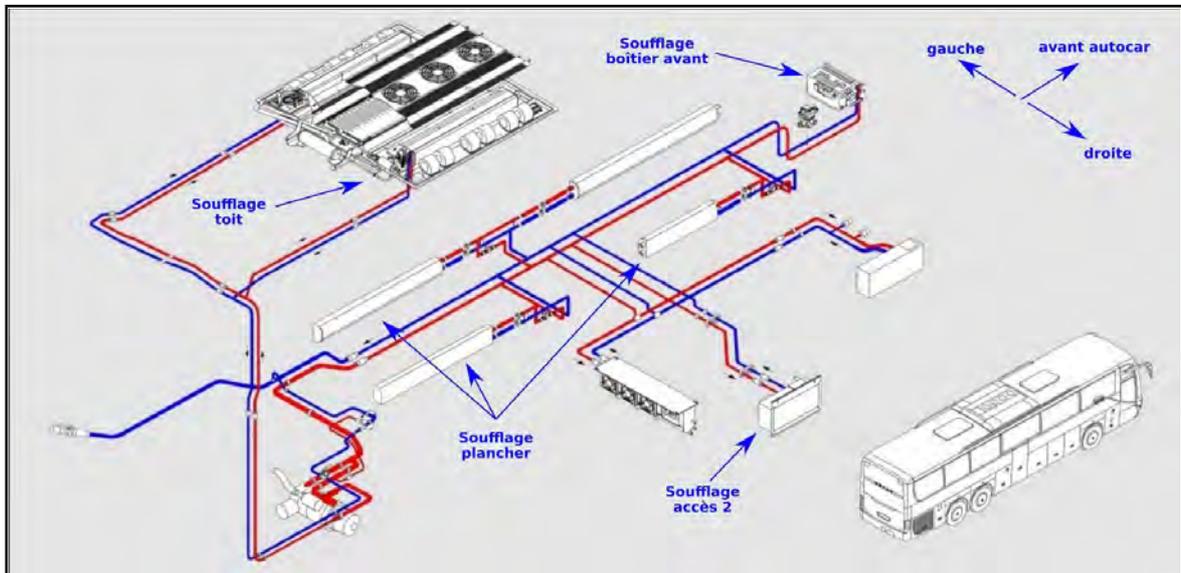
Figure 89 : Représentation schématique du dispositif de chauffage de l'autocar

Chauffage

La partie avant de l'autocar ainsi que le poste de conduite sont chauffés par l'intermédiaire d'un boîtier d'échange de chaleur et de soufflage installé à l'avant du véhicule.

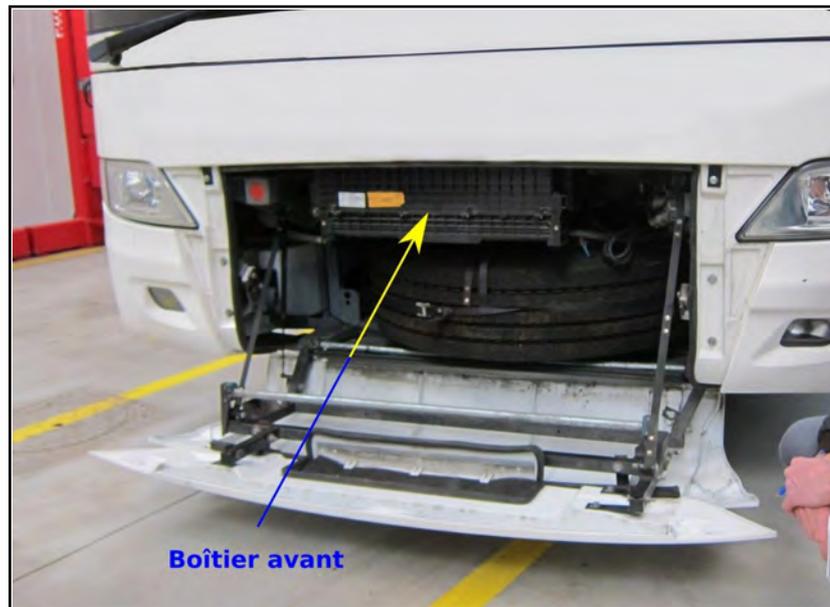
Figure 90 : Vue du boîtier d'échange de chaleur et de soufflage situé à l'avant sur un autocar similaire

Ce boîtier, dénommé « *Soufflage boîtier avant* » sur la figure n° 89 est visualisé dans un autocar identique sur la figure n° 90 ci-après.

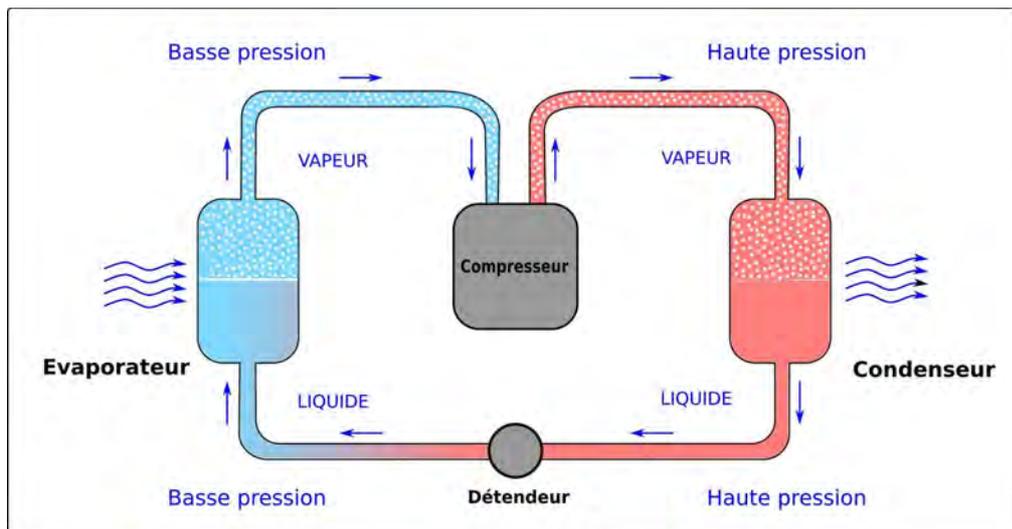
Figure 91 : Principe de fonctionnement du système de climatisation

Le système de climatisation de l'autocar comprend notamment une unité de traitement d'air installée sur le toit du véhicule et un évaporateur installé dans le boîtier d'échange de chaleur et de soufflage installé à l'avant de l'autocar.

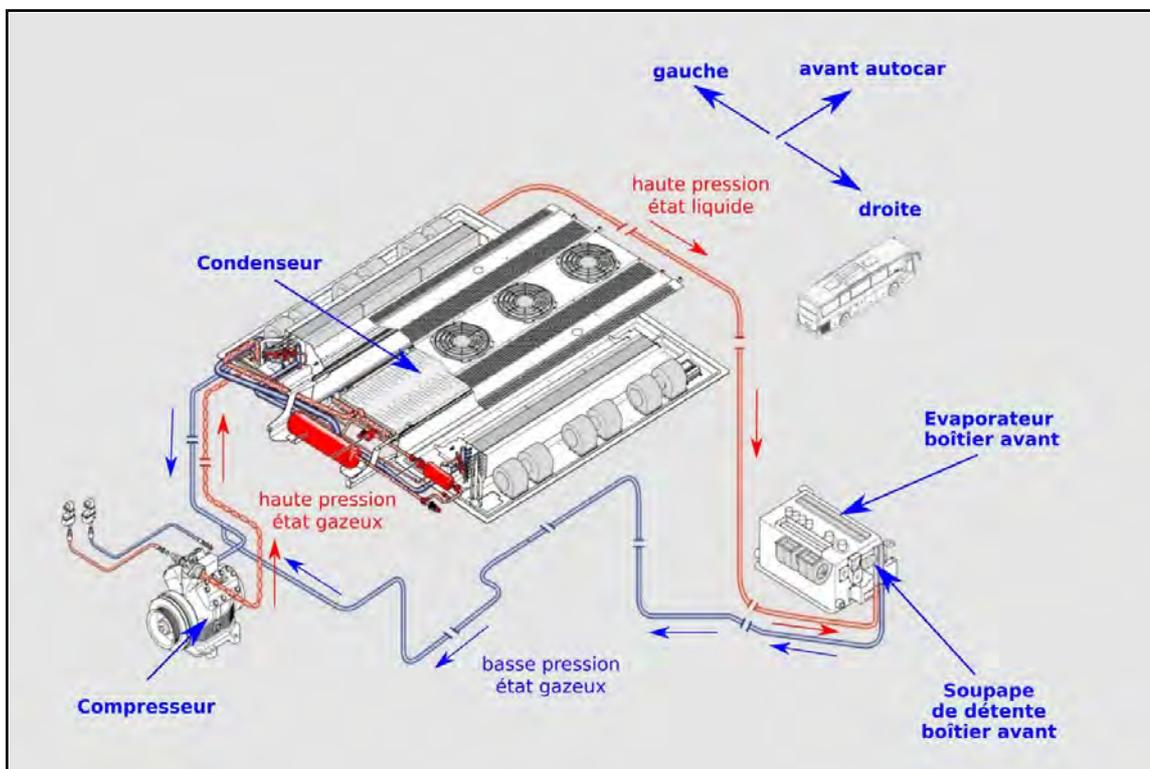
Figure 92 : Représentation schématique du dispositif de climatisation de l'autocar

La figure n° 92 ci-après représente schématiquement l'unité de traitement d'air installée sur le toit, l'évaporateur installé dans le boîtier d'échange de chaleur et de soufflage situé à l'avant du véhicule ainsi que les flux et les différents états du fluide frigorigène. Sa légende a été simplifiée afin d'en faciliter la lecture.

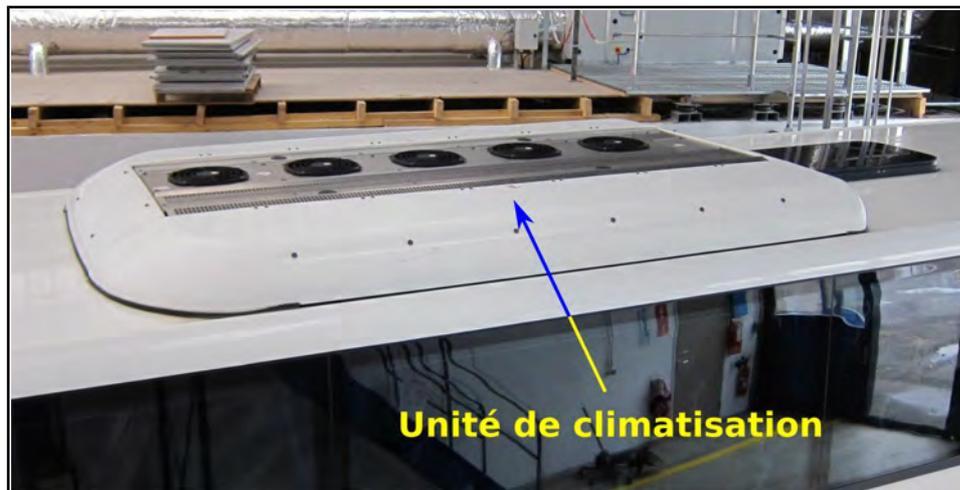
Figure 93 : Vue de l'unité de traitement d'air sur le toit d'un autocar similaire

La figure n° 93 ci-après visualise l'implantation dans un autocar identique, de l'unité de traitement d'air située sur le toit du véhicule.
