**RAPPORT
D'ENQUÊTE TECHNIQUE**
sur l'accident survenu
le 29 octobre 2015
à Nice (06), sur l'autoroute A8,
à la barrière de péage
de Saint-Isidore

Avril 2018

**Bureau d'Enquêtes sur les Accidents
de Transport Terrestre**

Affaire n° BEATT-2015-015

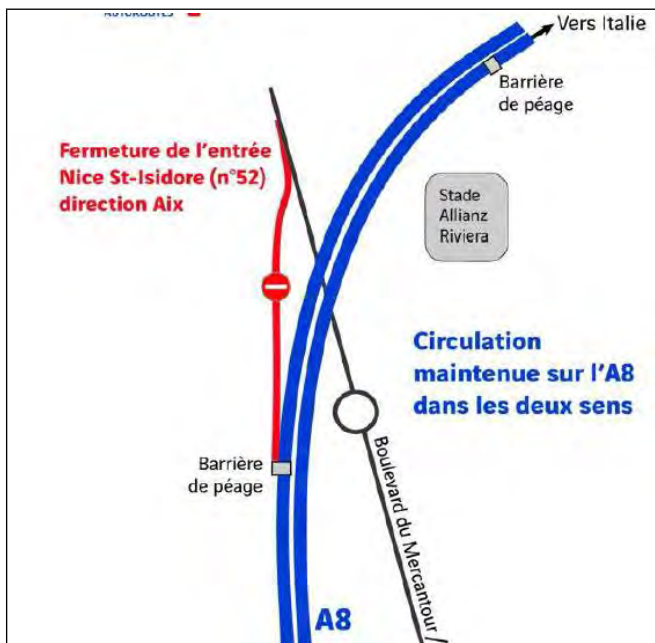
Figure 3 : Mesure de restriction de la circulation

Toutefois, la détérioration de la partie droite de l'auvent de péage, dans le sens de marche des véhicules, a contraint à fermer l'accès à l'A8 en direction d'Aix-en-Provence, depuis l'échangeur de Nice Saint-Isidore (n° 52).

Cet accès a été rétabli après la réalisation des travaux, le mardi 10 novembre à 21 heures, 12 jours après l'accident.

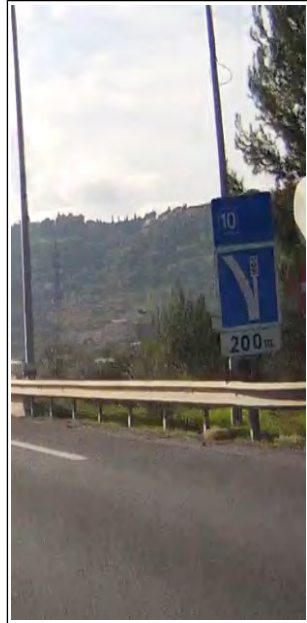
Figure 17 : Présignalisation de la voie de détresse n° 10

Pour un conducteur de poids lourd emporté par sa vitesse et obligé de se déporter sur la voie centrale pour éviter les poids lourds circulant sur la voie lente, la signalisation et l'accès aux voies de détresse sont souvent masqués par la file des poids lourds.

Étudier la faisabilité d'une interdistance entre véhicules lourds circulant sur les voies lentes favorisant les conditions d'accessibilité à l'utilisation des lits d'arrêt par des véhicules lourds en détresse et la signalisation correspondante.

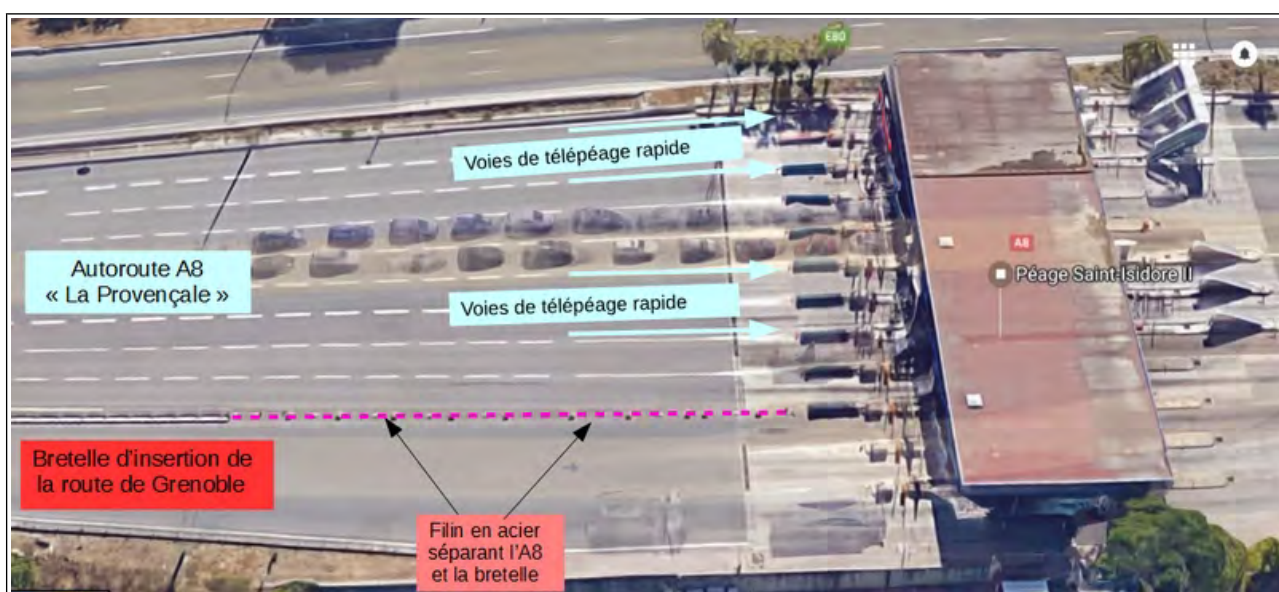
Figure 20 : La barrière de péage de Saint-Isidore

- la rupture du filin prolongeant la glissière séparative et sa rotation à 90° autour de sa fixation sur la barrière de péage, vers les trois premières voies de passage (en partant de la droite).
