**RAPPORT
D'ENQUÊTE TECHNIQUE**
sur la collision
entre un train de voyageurs
et un ensemble routier surbaissé
survenue le 21 avril 2015
sur le PN n° 41 à Nangis (77)

Décembre 2016

**Bureau d'Enquêtes sur les Accidents
de Transport Terrestre**

Affaire n° BEATT-2015-006

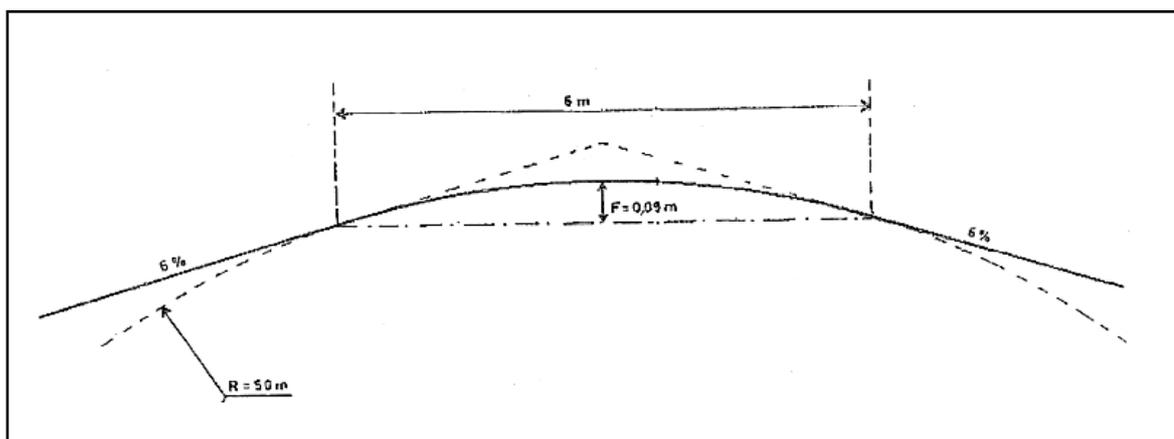
Figure 3 : Profil maximal d'un passage à niveau.

La première condition, l'arrondi (figure 3), détermine le profil général du passage à niveau et la seconde, le dos d'âne (figure 4), les aspérités ponctuelles que le véhicule doit pouvoir franchir.

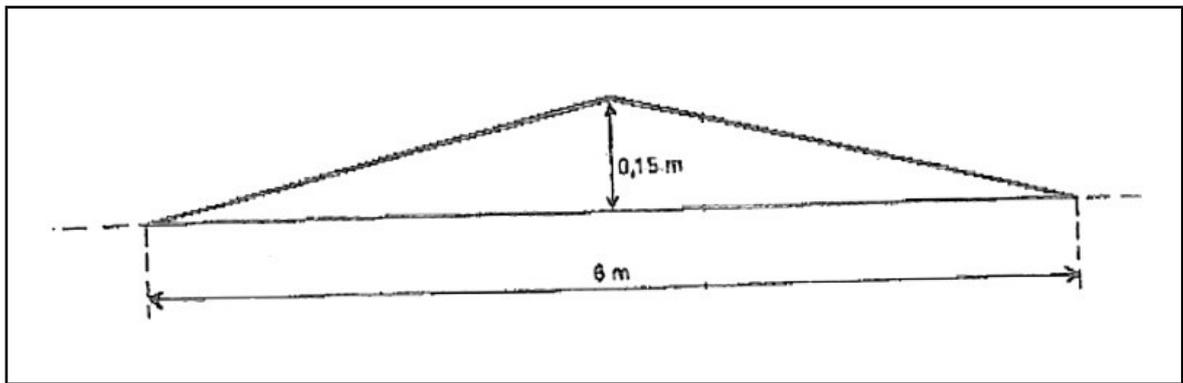
Figure 4 : Dos d'âne maximal d'un passage à niveau.

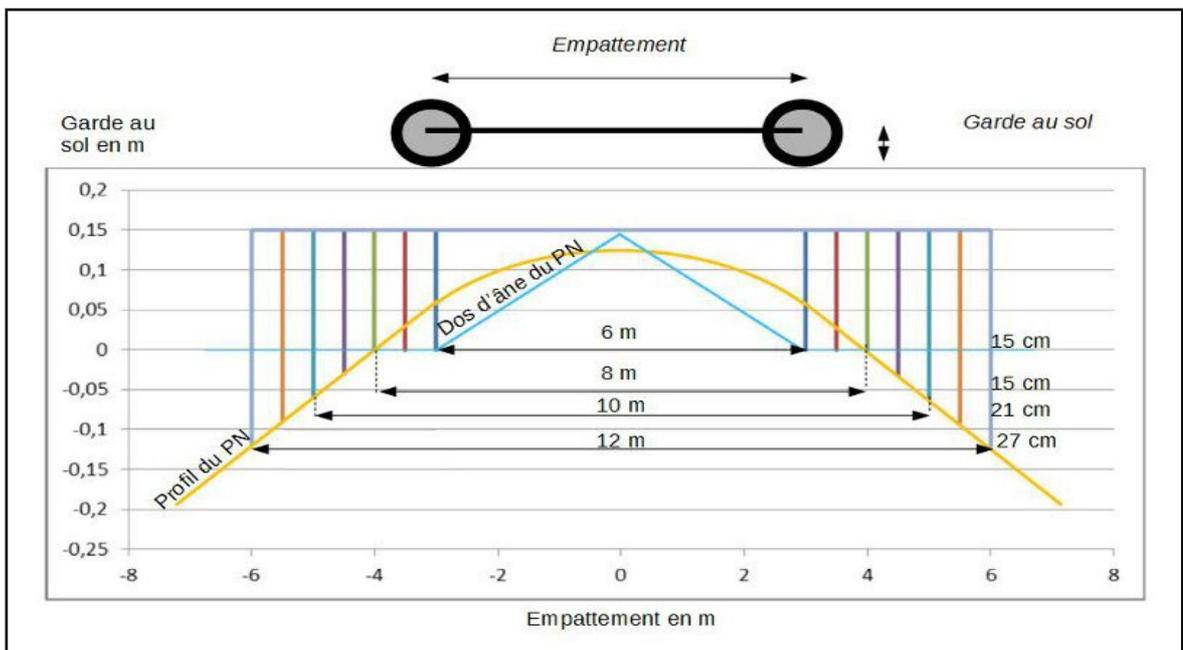
- 15 cm pour un empattement de 6 m
- 15 cm également pour 7 m ;
- 15 cm également pour 8 m ;
- 18 cm pour 9 m ;
- 21 cm pour 10 m ;
- 24 cm pour 11 m ;
- 27 cm pour 12 m.

Figure 5 : Schéma de principe des règles de garde au sol applicables pour le franchissement d'un passage à niveau par un convoi de transport exceptionnel.

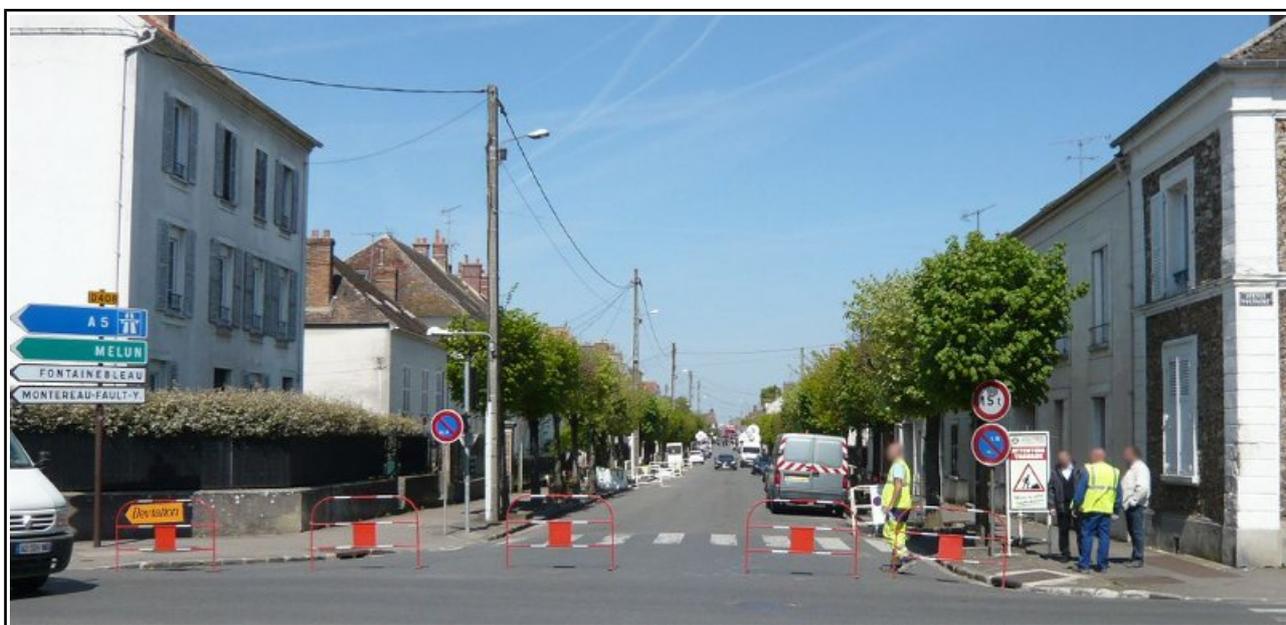
Figure 7 : La RD419 dans le sens de circulation de l'ensemble routier accidenté, le jour de l'accident. Le passage à niveau est au bout de l'avenue.

La circulation y est interdite à tous les véhicules de plus de 15 tonnes.

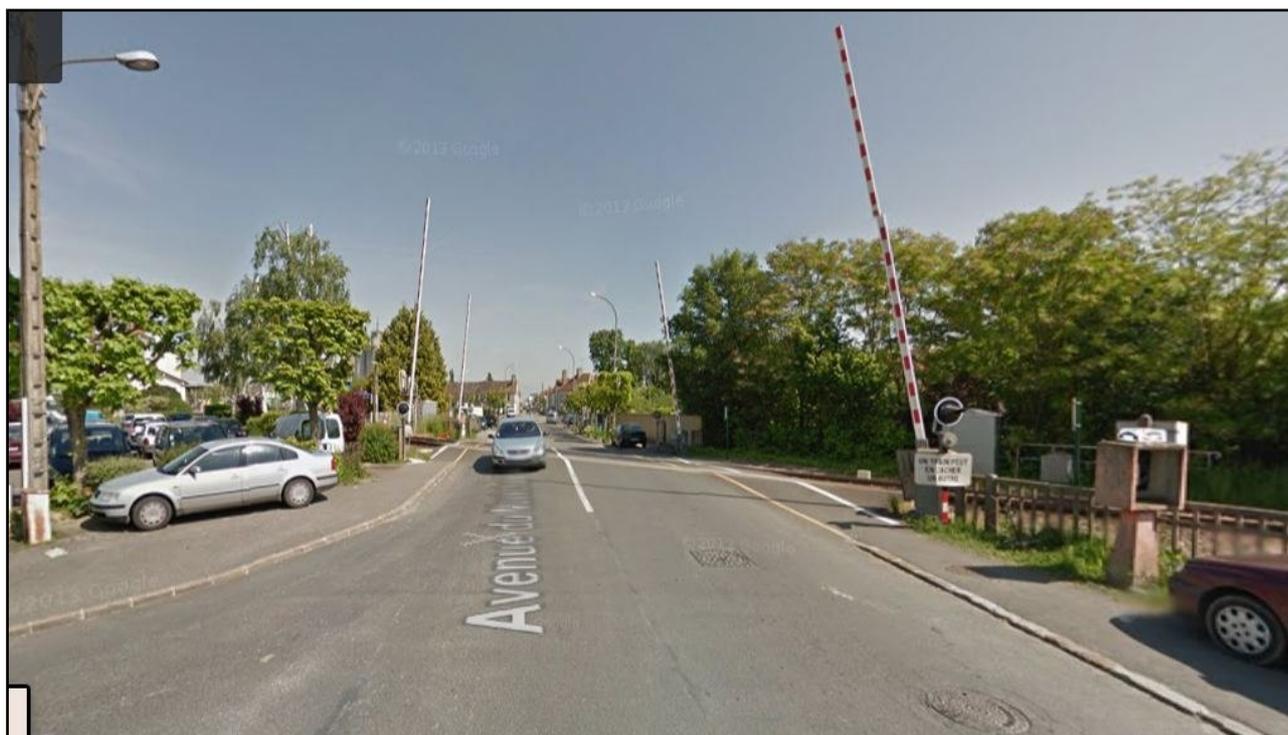
Figure 8 : L'arrivée sur le passage à niveau n° 41, dans le sens de circulation de l'ensemble routier accidenté. Le train arrivait de droite sur la première voie ferrée.

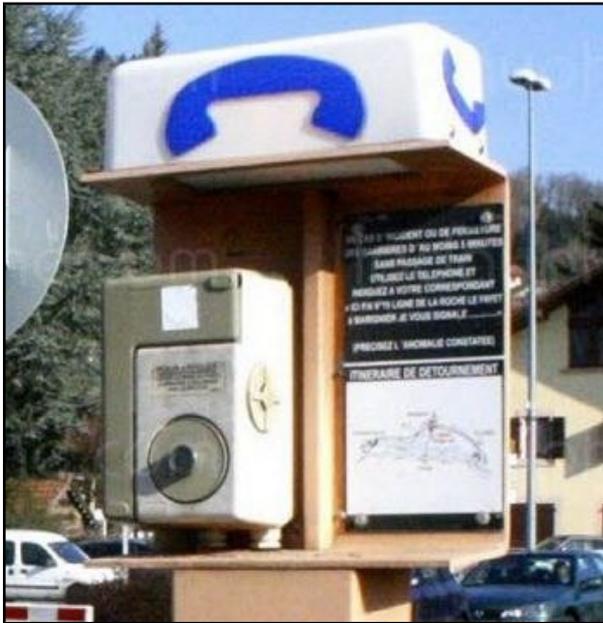
Figure 13 : Un téléphone de PN avec un support de type "autoroute".

Les coffrets en béton des téléphones équipant le passage à niveau ont été remplacés par des supports de type autoroutier.

Après l'accident, les coffrets en béton ont été remplacés par des supports de type « autoroute ».

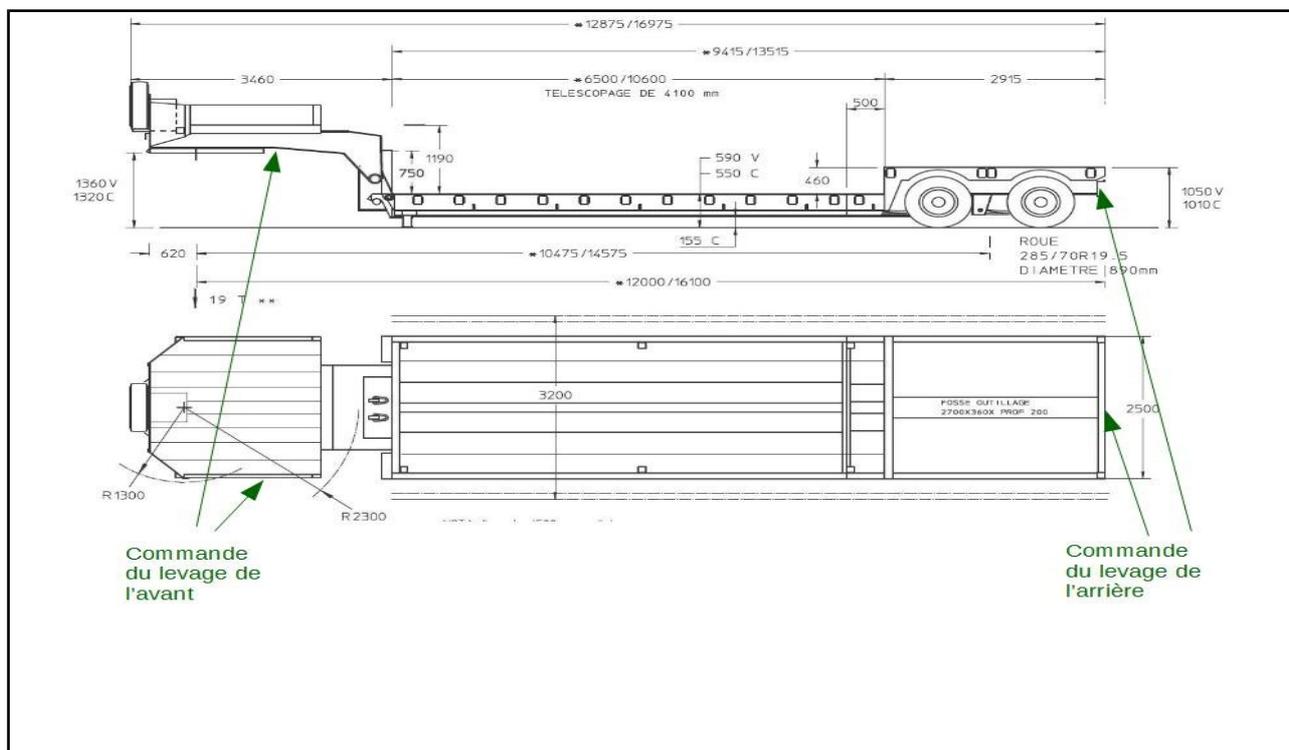
Figure 23 : Plan de la semi-remorque accidentée, avec la localisation des manettes de relevage de la suspension.

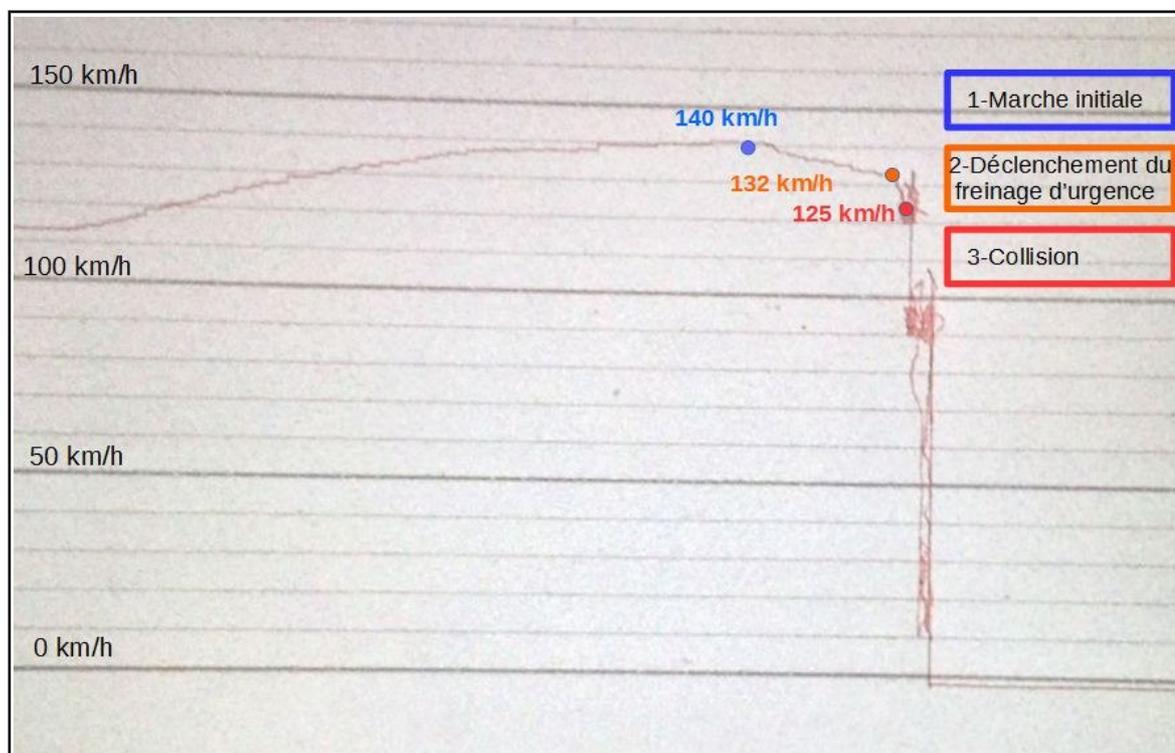
Figure 30 : La bande graphique du train n°1646.

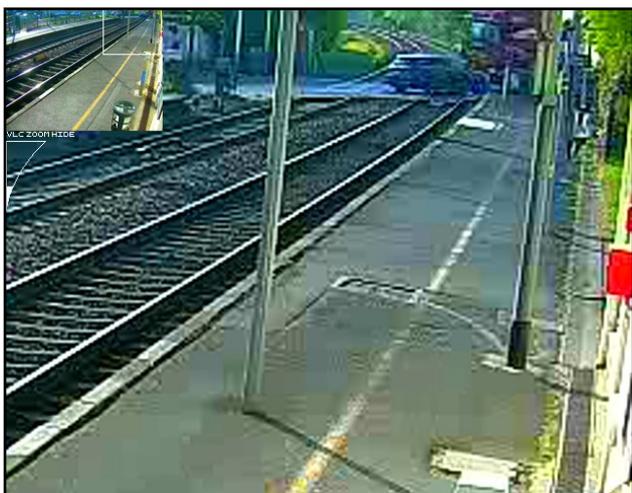
De T0-5'11' à T0-5'06', l'ensemble routier s'engage sur le passage à niveau et s'y immobilise.

Figure 33 : À T0-5'11, les barrières se sont ouvertes. L'ensemble routier pénètre sur le passage à niveau, au fond à droite.

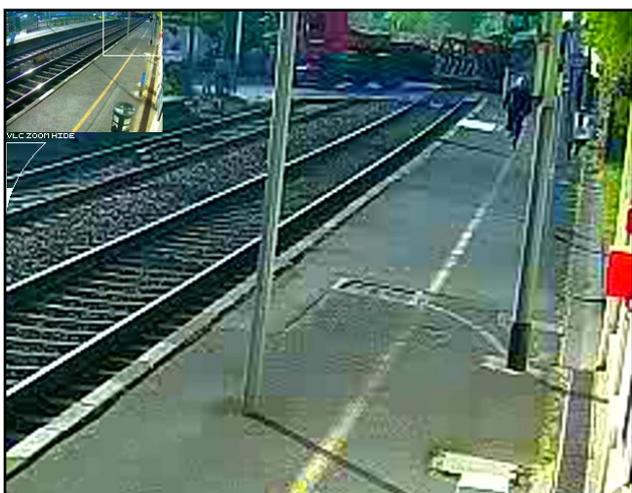
Figure 35 : À T0-1'46", le conducteur monte sur le quai, au fond à droite, et court vers la gare.

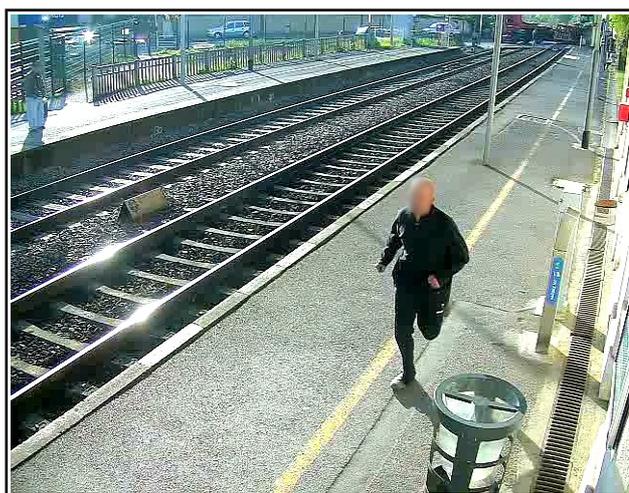
Figure 36 : À T0-1'37", le conducteur arrive à la gare.

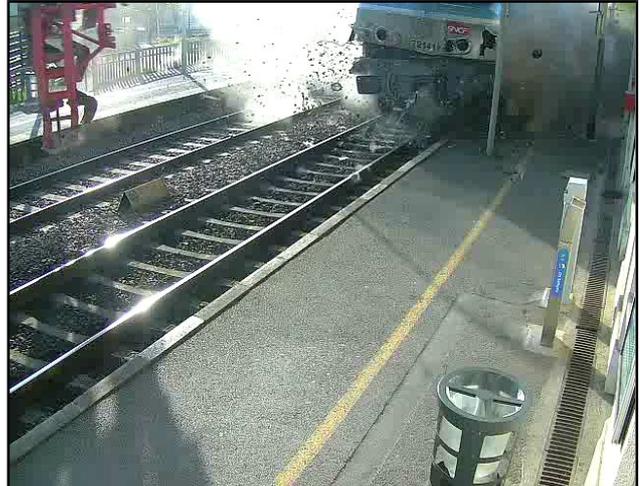
Figure 38 : À T0+0'03" le train qui a déraillé, grimpe sur le quai.

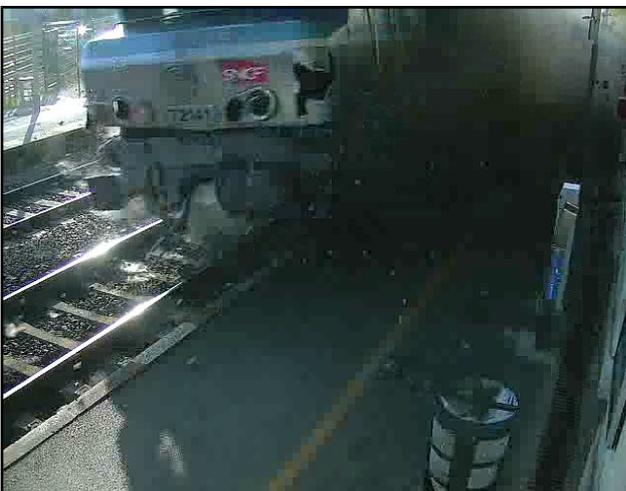
Figure 39 : À T0+0'04", le train défonce le quai, heureusement vide de personnes.

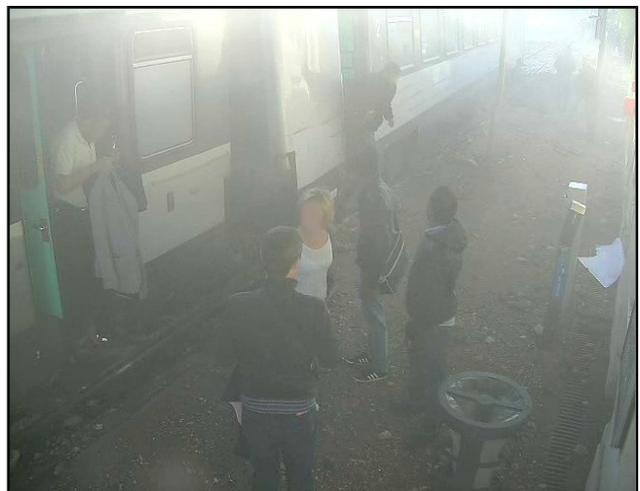
Figure 40 : À T0+1'20, le train est arrêté et les passagers en descendent.

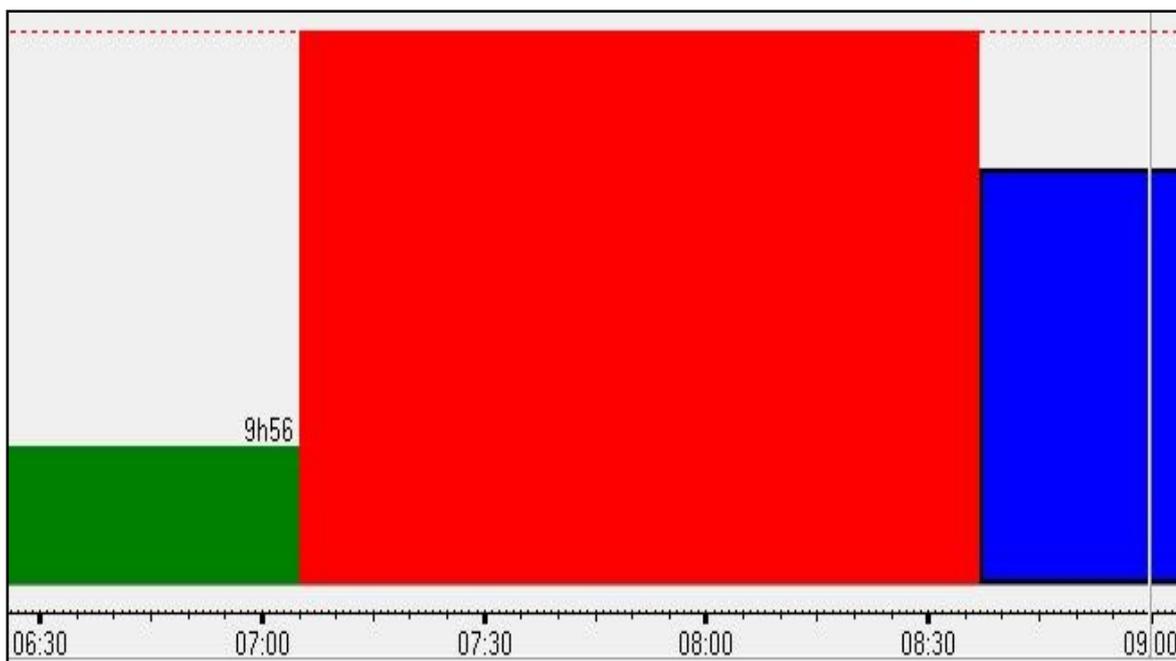
Au moment de l'accident, le conducteur avait commencé sa journée à 7h05', après une pause nocturne de 9h56', et avait conduit pendant 1h31'.

Figure 41 : Diagramme de l'activité du conducteur le jour de l'accident.
Le temps de pause nocturne est en vert (9h56'), celui de la conduite en rouge (1h31')
et celui de l'activité hors conduite en bleu.

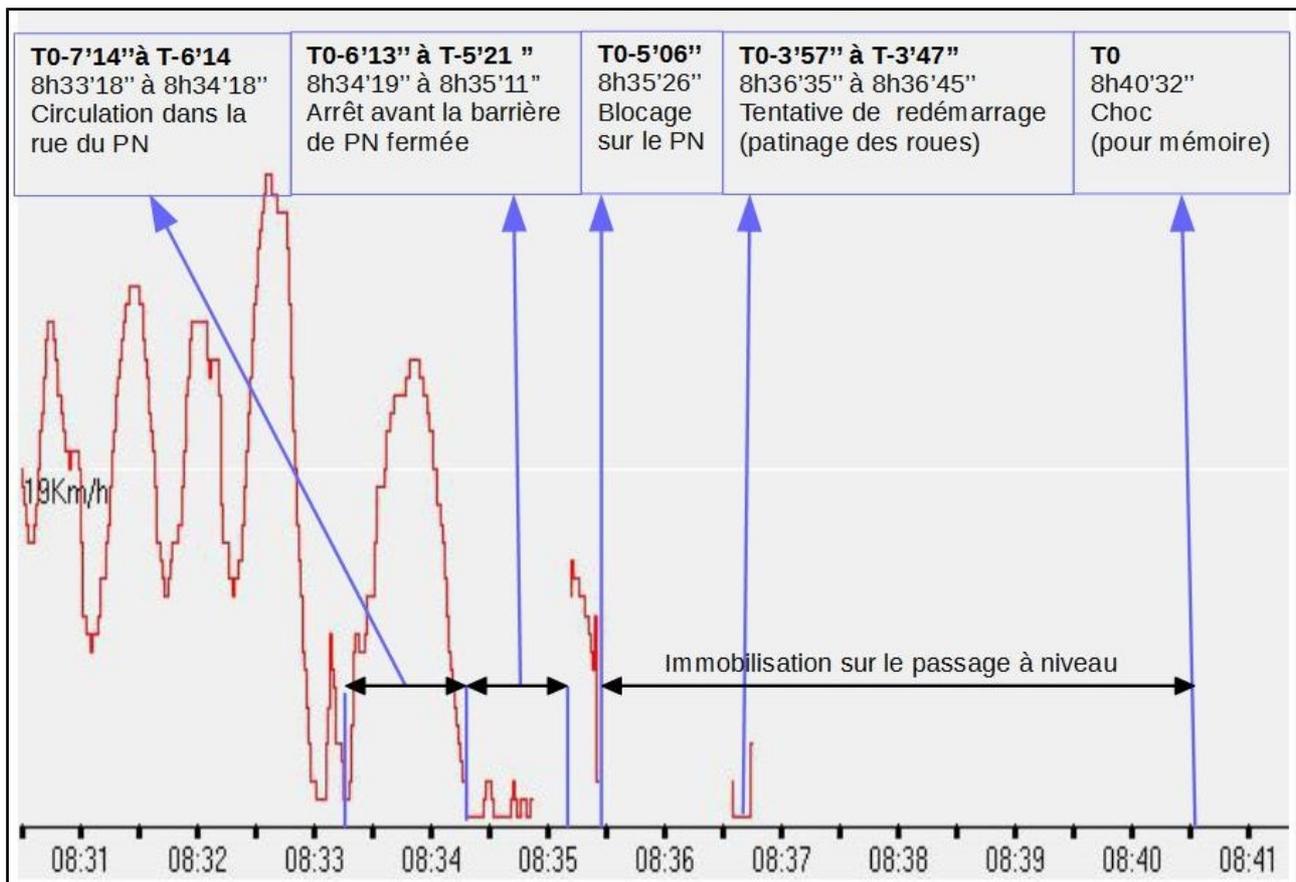
Il en résulte que l'enregistrement de la vitesse, et donc l'apparition de la courbe de vitesse, se déclenche cinq secondes après le démarrage effectif du véhicule. Il s'interrompt cinq secondes après son immobilisation. Il continue au-delà des cinq secondes, à 0 km/h, lorsque le véhicule ne reste pas totalement immobile.

Figure 42 : Diagramme de vitesse du tracteur de l'ensemble routier.

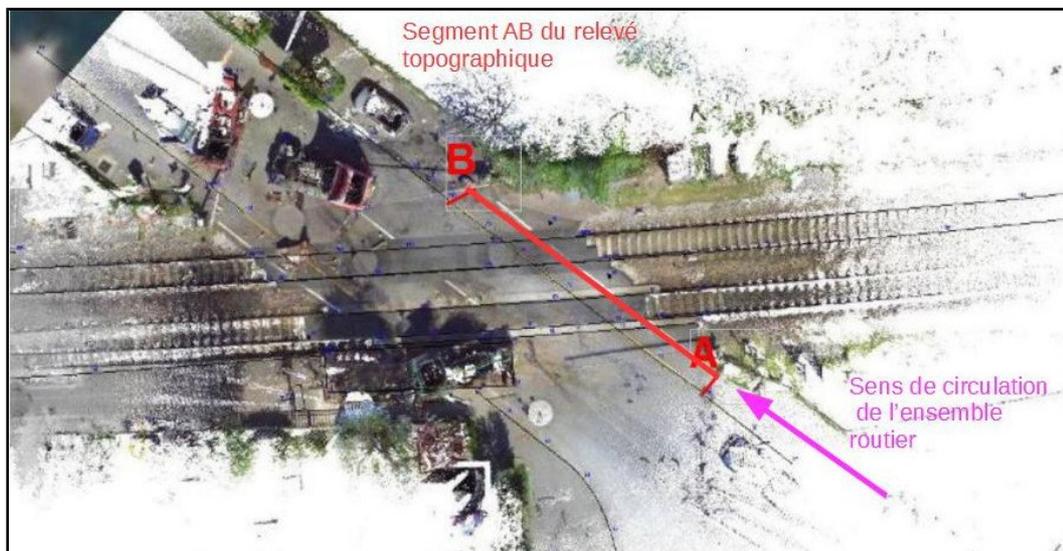
Figure 44: Segment AB de relevé topographique du passage à niveau.

La différence d'altitude entre le point le plus haut du passage à niveau, à son entrée dans le sens de circulation de l'ensemble routier, et son point bas est de 55 cm.

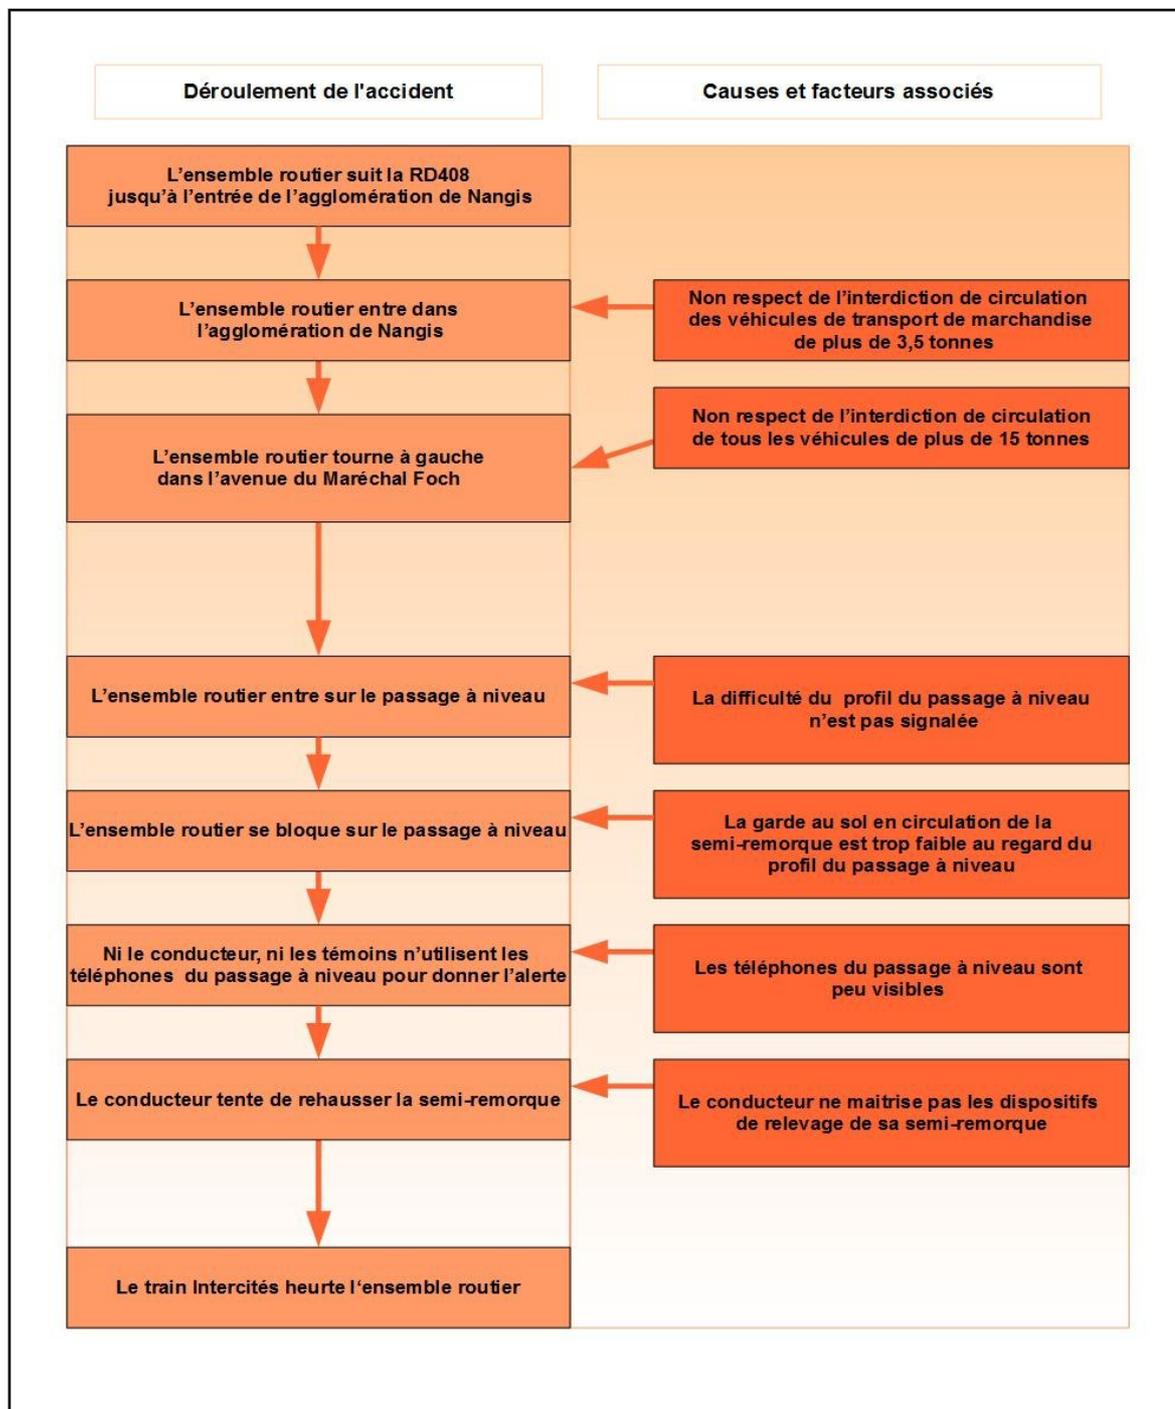
Figure 46 : Schéma des causes et des facteurs associés.

La cause directe et immédiate de cet accident est le blocage du convoi exceptionnel surbaissé sur le passage à niveau.

- le comportement du conducteur du convoi de transport exceptionnel qui n'a pas respecté les interdictions locales de circulation ;
- l'absence de signalisation du profil en dos d'âne du passage à niveau, alors qu'il était peu détectable dans le sens de circulation de l'ensemble routier accidenté. Cette signalisation a été posée depuis ;
- le profil en dos d'âne prononcé du passage à niveau, largement connu, qui pourrait avoir été aggravé quelques mois avant l'accident par des travaux de bourrage du ballast et de remplacement du platelage ;
- l'absence d'utilisation des téléphones équipant le passage à niveau, qui aurait permis d'arrêter le train ou d'en réduire la vitesse avant le choc ;
- le manque de maîtrise par le conducteur du convoi exceptionnel du fonctionnement de la semi-remorque qu'il tractait le jour de l'accident, qui ne lui a pas permis d'en rehausser la garde au sol.
