**RAPPORT  
D'ENQUÊTE TECHNIQUE**  
sur le heurt du pont SNCF  
de La Voulte-sur-Rhône  
par le bateau à passagers  
VIKING HERMOD  
le 6 juin 2015

Affaire n° BEATT-2015-007

**Rapport d'enquête technique  
sur le heurt du pont SNCF  
de La Voulte-sur-Rhône (07)  
par le bateau à passagers  
VIKING HERMOD  
le 6 juin 2015**

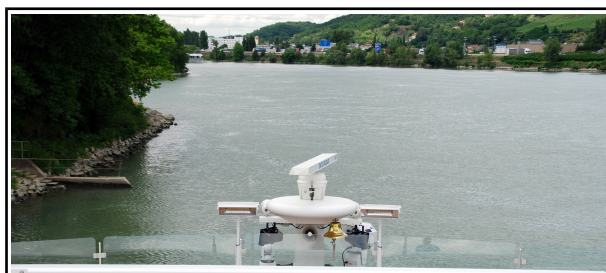
**Figure 7 : Antenne radar avant**

- Un radar dont l'antenne est située à l'avant du bateau. Cette dernière ne nécessite pas d'être descendue lors du passage sous les ponts. En conséquence, l'écran radar associé à cette antenne permet d'obtenir en permanence une image de l'environnement extérieur au bateau. En revanche, les ondes radar sont arrêtées par

les superstructures du bateau sur l'arrière et l'écran radar n'affiche que l'image de l'environnement située sur l'avant du bateau.

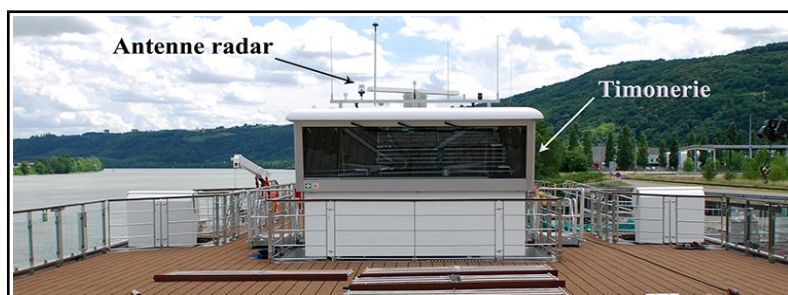
**Figure 8 : Antenne radar au-dessus la timonerie télescopique**

- Un radar dont l'antenne est située au-dessus de la timonerie télescopique. Cette antenne monte et descend solidairement avec cette dernière. La qualité de l'image de l'environnement extérieur dépend de la hauteur de l'antenne et peut disparaître lorsque la timonerie est totalement abaissée. Par contre, cette antenne permet d'obtenir une image de l'environnement tout autour du bateau lorsque la timonerie est relevée.

La timonerie était presque entièrement abaissée compte tenu du tirant d'air du bateau et de la hauteur disponible sous le pont. On ne voyait rien visuellement à cause de la pluie, ni au radar. La caméra infrarouge ne permettait pas non plus de voir à l'extérieur compte tenu des fortes précipitations dues à l'orage.

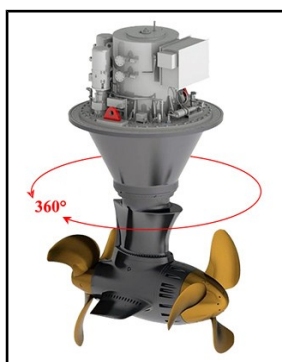
**Figure 11 : Propulseurs  
du bateau à passagers VIKING HERMOD**

La propulsion et la gouverne du VIKING HERMOD sont assurées par 4 propulseurs azimuthaux « POD », 2 latéraux et deux centraux, de type « Schottel SCD 200 TWIN » situés à l'arrière du bateau sous la poupe. Chaque POD dispose d'un moteur électrique d'une puissance de 360 kW qui entraîne deux hélices.

Le bateau ne présente pas de pannes mécaniques fréquentes et aucune anomalie n'était enregistrée au moment de sa présentation devant le pont SNCF, si ce n'est que la puissance de la propulsion était réduite de moitié à cause des deux propulseurs arrière latéraux endommagés et qui étaient indisponibles.

suivante de Lyon, mais les capacités de manœuvre du bateau demeuraient restreintes à cause de la persistance de l'indisponibilité de deux de ses quatre propulseurs arrière.

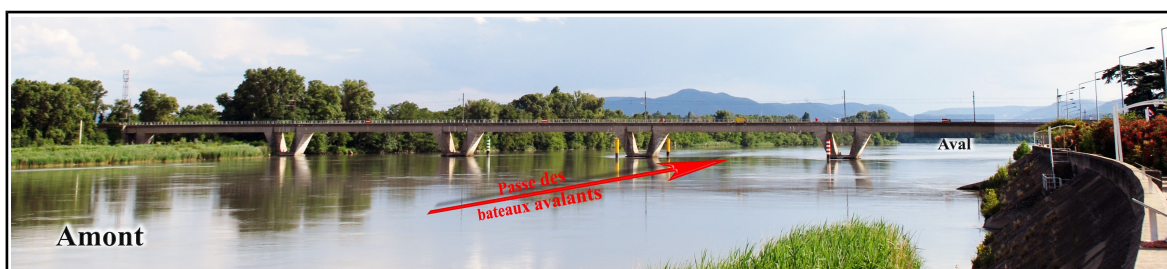
Figure 14 : Vue du pont SNCF de La Voulte-sur-Rhône depuis l'amont

Le pont SNCF de La Voulte-sur-Rhône est constitué de plusieurs arches séparées par des piles obliques en béton. Les deux arches centrales sont utilisées pour la navigation. Une des passes est réservée aux bâtiments montants et une autre aux bâtiments avalants. Les bateaux empruntent l'arche centrale qui est située sur leur droite lorsqu'ils se présentent pour franchir le pont.

Les investigations effectuées permettent d'établir que la cause directe de l'accident est la mauvaise approche du pont SNCF de La Voulte-sur-Rhône par le bateau à passagers VIKING HERMOD qui s'est présenté trop à gauche de la passe des bateaux avalants. Cette situation est directement liée à l'orage qui sévissait au moment de la manœuvre considérée. Les fortes pluies ont réduit à néant la visibilité et ont saturé l'image radar d'échos. L'approche s'est ainsi faite sans possibilité de détection des balises marquant les piles de pont. Dans le même temps, le vent fort a poussé le bateau contre la pile du pont située à gauche du passage des bateaux avalants.
