**RAPPORT
D'ENQUÊTE TECHNIQUE**
sur les multiples ruptures de rail
au passage du train n° 72049
entre Pons et Jonzac (17)
le 13 décembre 2016

Novembre 2017

**Bureau d'Enquêtes sur les Accidents
de Transport Terrestre**

Affaire n° BEATT-2016-010

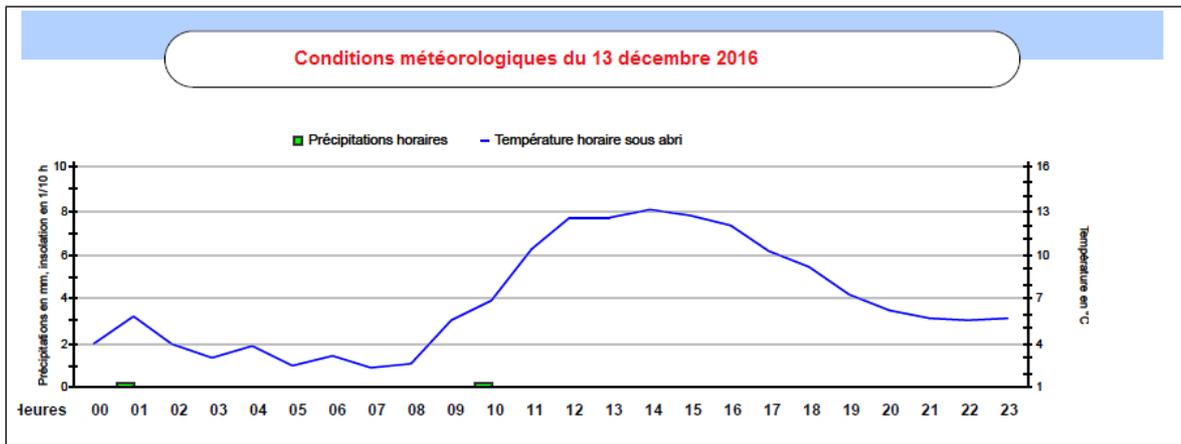
Figure 5 : Relevé des températures et précipitations le jour de l'accident

On remarquera la température de 2 °C en fin de nuit ce qui a pour effet de mettre les longs rails soudés en traction et de fragiliser l'acier. On notera également les légères précipitations en milieu de nuit favorisant les enrayages en cas de freinage.

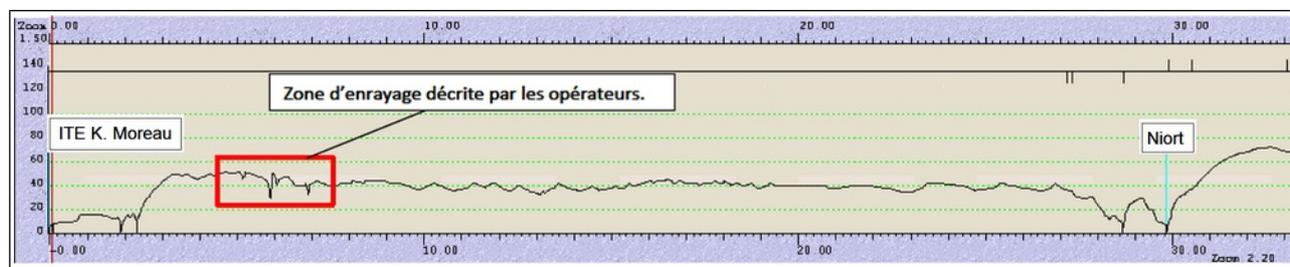
Figure 12 : Parcours Mazières-en-Gâtine – Niort

L'examen détaillé de l'enregistrement permet de confirmer la réalité de trois enrayages sur des longueurs de 100 m, 350 m et 100 m dans la zone décrite par les agents présents sur le train.

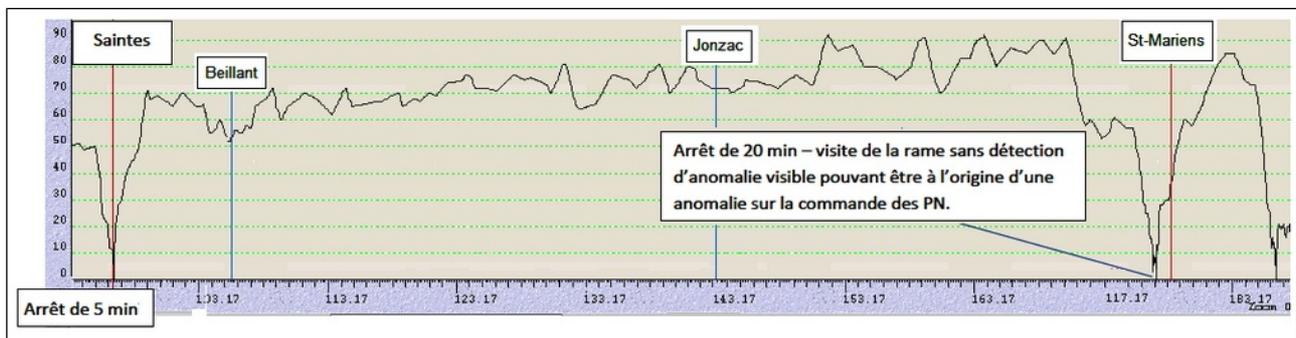
Figure 14 : Parcours Saintes – Saint-Mariens avec zones de ruptures

Sur l'ensemble du parcours, les vitesses maximales prescrites sont respectées et aucun indice d'enrayage n'apparaît en dehors de la zone située entre Mazières-en-Gâtine et Niort.

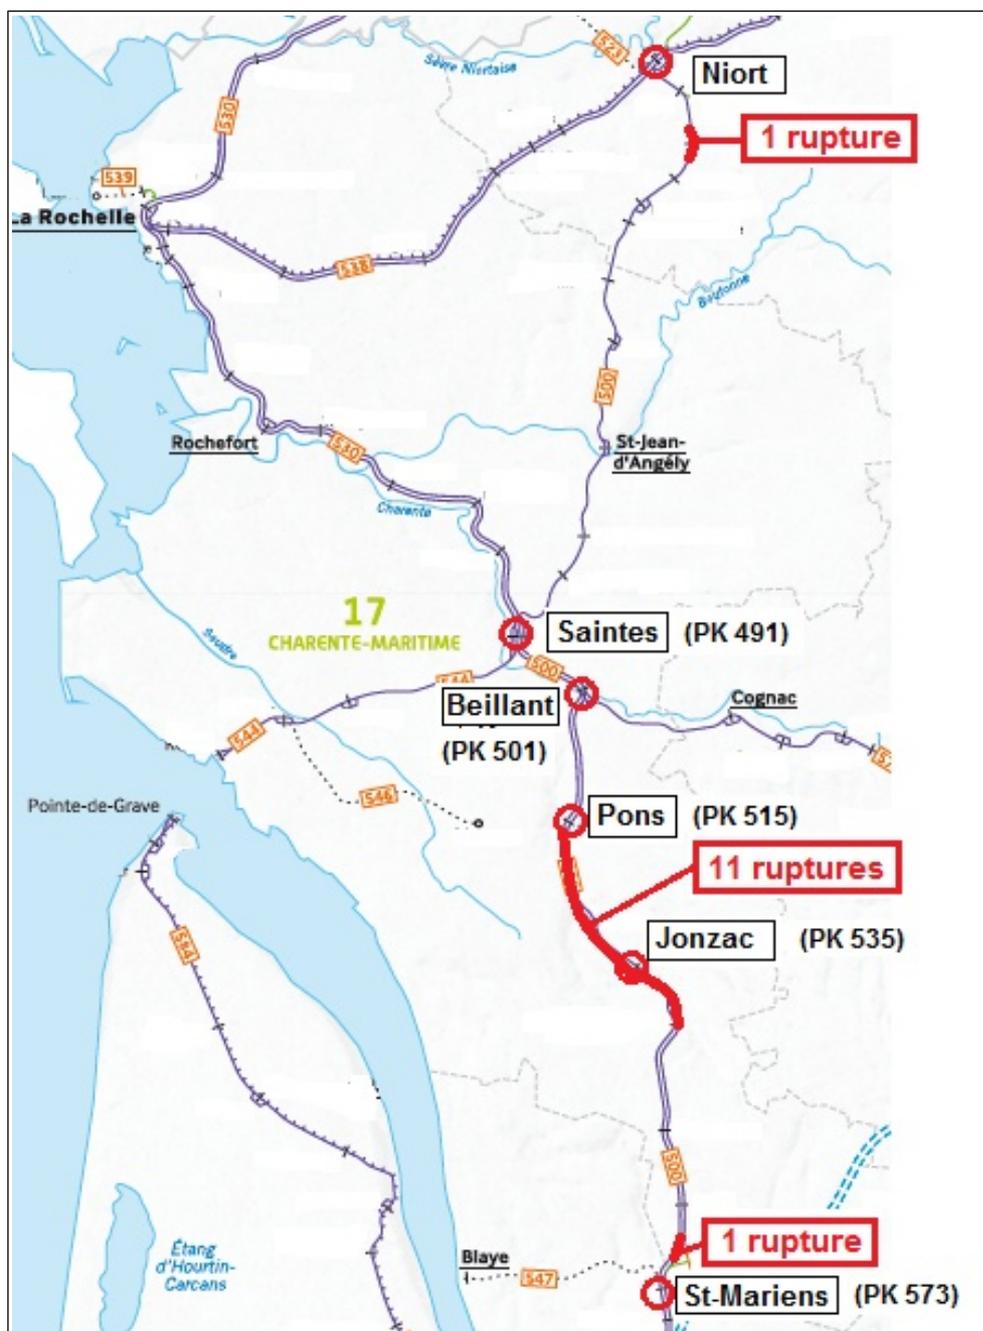
Figure 15 : Position des ruptures

Sur le parcours du train, les 13 ruptures de rails se positionnent globalement de la façon suivante :

Trois de ces ruptures, numérotées 2, 8 et 9 se situent dans des zones couvertes par les circuits de voie (CdV) des passages à niveau 447 et 462. Elles ont provoqué immédiatement des dérangements de ces PN et ont été découvertes dans la matinée du 13 décembre 2016.

Les autres, situées dans des zones non équipées de CdV ont été découvertes plus tardivement, d'abord par hasard dans la nuit du 13 au 14 puis par des tournées spécialement organisées ; les deux dernières ruptures ont été découvertes le 17 décembre.

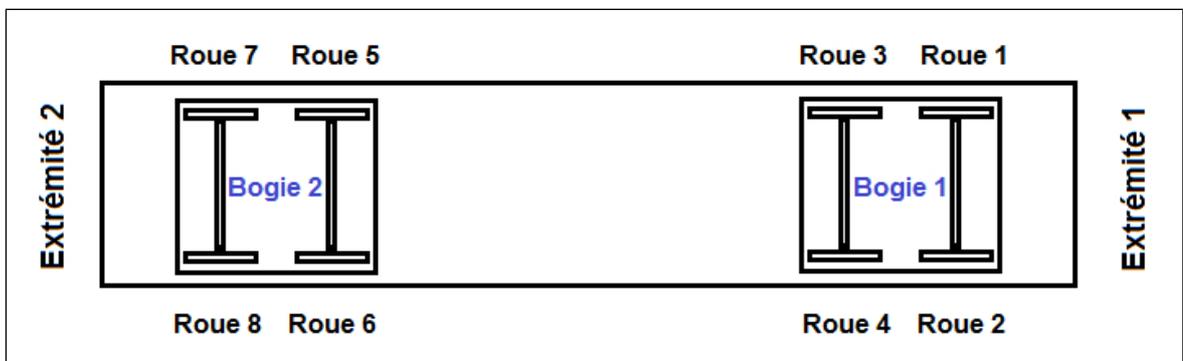
Figure 22 : Numérotation des roues et organes d'un wagon (vue de dessus)

À l'examen visuel sous véhicule, seul l'essieu 1-2 présente un défaut sous forme d'un méplat important sur chacune des roues 1 et 2.

Après dépose des essieux 1-2 et 3-4 et examen visuel approfondi il apparaît que le seul défaut sur les tables de roulement est ce méplat de 110 mm en correspondance sur les roues 1 et 2.

À ce stade, il est clair que les multiples ruptures de rails constatées le 13 décembre 2016 et les jours suivants sur le parcours du train n°72049 ont été causées par les chocs intenses provoqués par la présence d'un méplat de 110 mm environ sur chacune des roues de l'essieu de tête du wagon n° 33 87 6772 698-1.

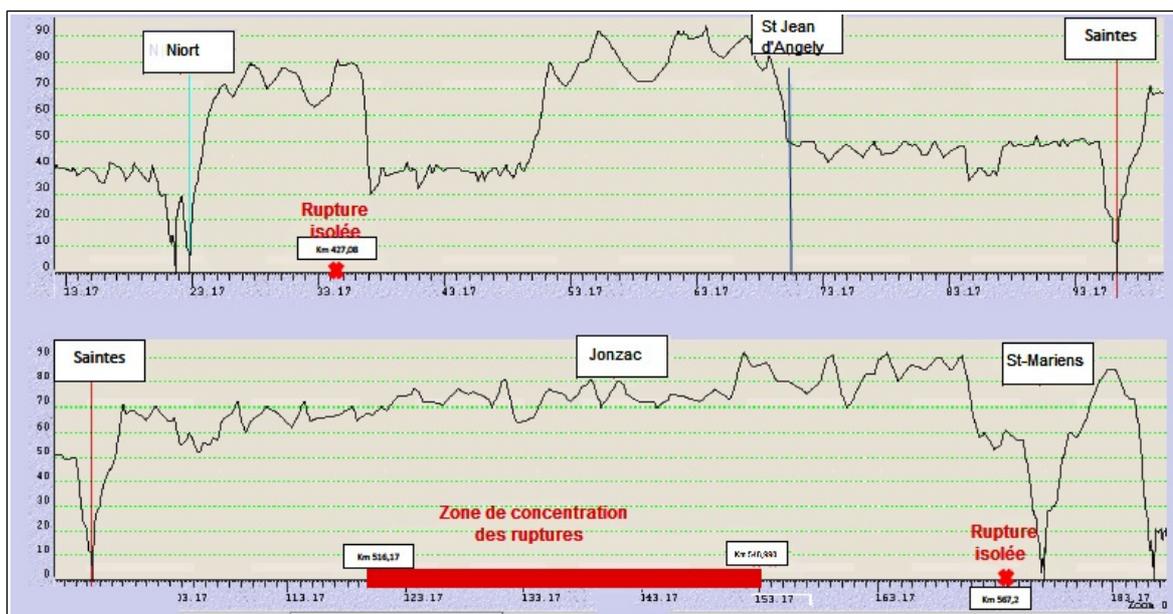
Figure 26 : Positionnement des ruptures dans le graphique des vitesses

Le graphique ci-dessus montre que 12 ruptures sur 13 se trouvent dans une zone où la vitesse du train est relativement élevée, comprise entre 70 et 80 km/h.

Toutefois, la vitesse n'explique pas la concentration des ruptures dans un secteur donné, car de part et d'autre de la zone concernée la vitesse est semblable sans qu'aucune rupture ne se produise.

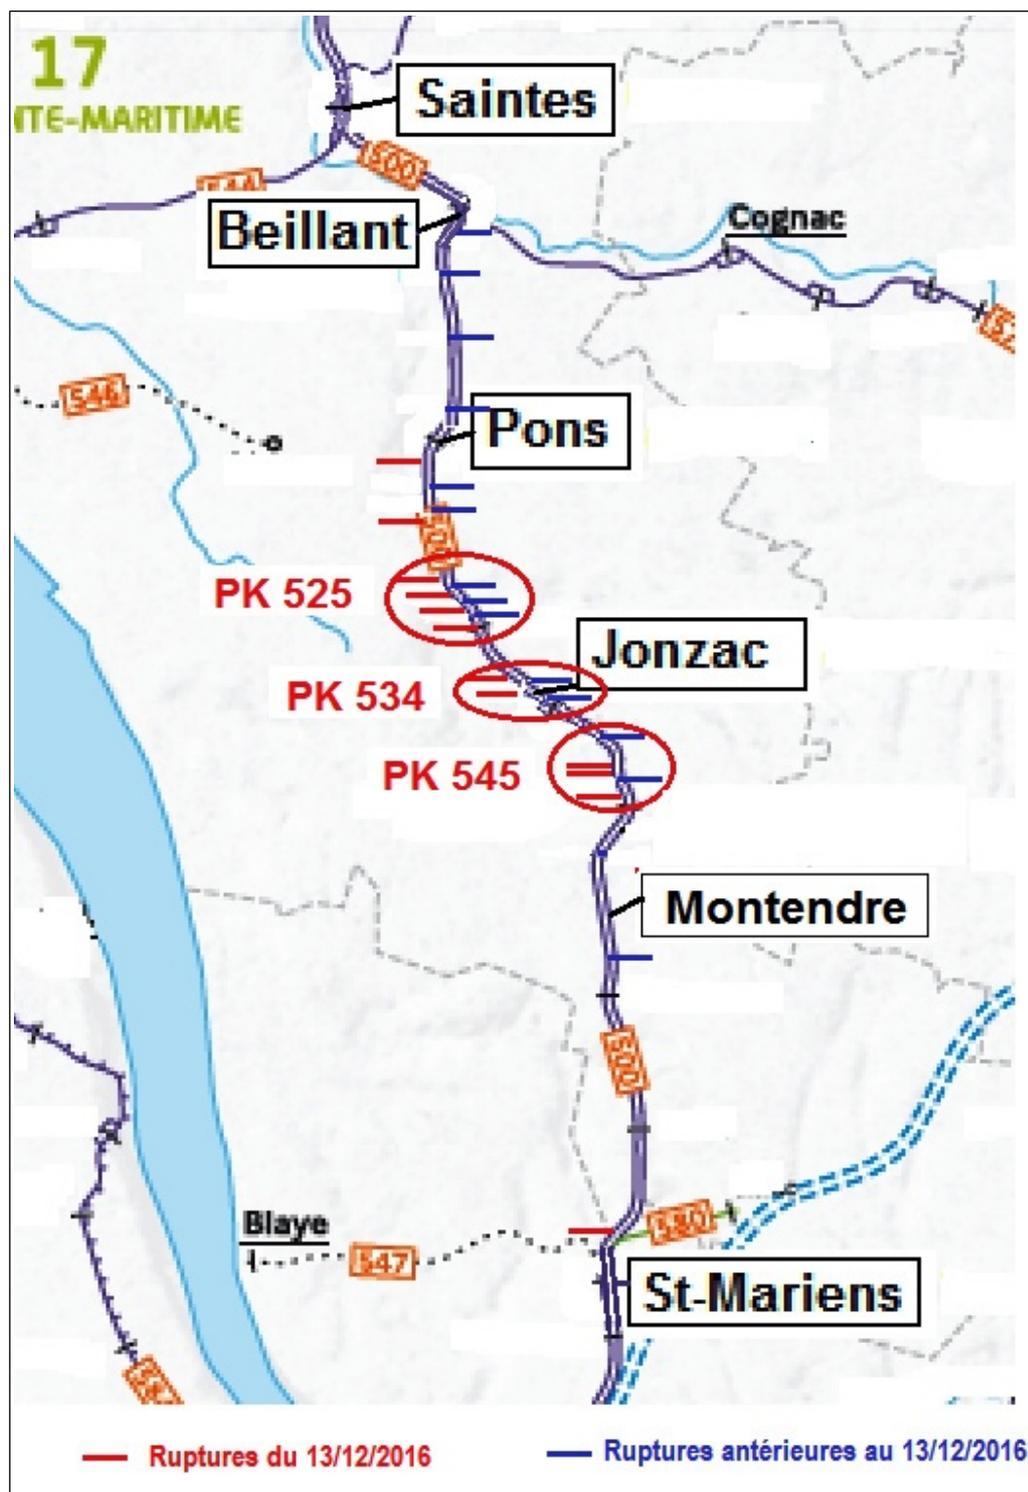
Figure 27 : Répartition des ruptures depuis 2000

Les résultats résumés sur la figure suivante montrent que la répartition des ruptures n'est pas homogène, avec des concentrations significatives dans certains secteurs, notamment autour des PK 525, 534 et 545 et, à l'inverse une zone indemne de ruptures entre Saintes et Beillant et une zone peu touchée entre Montendre et Saint-Mariens.

Notamment, il faut noter trois cas de ruptures pour cause 2530 (fissuration verticale longitudinale)¹¹ entre le 30 octobre et le 19 novembre 2013 aux PK 525, 526 et 545. Compte tenu de la rareté de ce type de rupture, cette concentration dans le temps et dans l'espace pose question. Les investigations menées à l'époque avaient montré que ces ruptures affectaient deux rails de profil S12 de 1926 et un rail de profil U33 de 1955. Les contrôles par courants de Foucault effectués dans les zones de ruptures n'avaient détecté aucun défaut similaire.

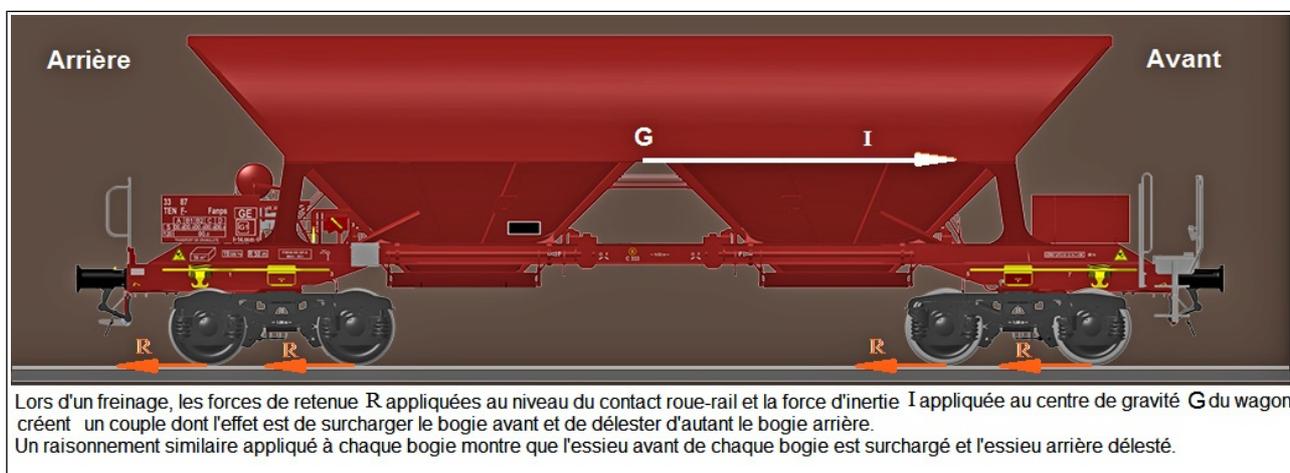
Figure 28 : Explication du transfert de charge au freinage

Lors du freinage d'un wagon, il se produit un délestage du bogie arrière au profit du bogie avant et également un délestage de l'essieu arrière de chaque bogie au profit de l'essieu avant. Au total, l'essieu arrière est normalement le plus susceptible de subir un enrayage ; symétriquement, l'essieu avant d'un wagon est le moins susceptible de s'enrayer.

Dans le train n° 72049, les wagons étaient chargés au maximum et le wagon 698-1 circulait avec son essieu 1-2 en avant. En outre, pendant le parcours, il n'y a pas de freinage d'urgence ou similaire susceptible de provoquer un enrayage suffisant pour créer des méplats significatifs sur un essieu.
