**RAPPORT
D'ENQUÊTE TECHNIQUE**
sur la sortie de route d'un autocar
circulant sur la RN79,
survenue le 8 janvier 2017
à Charolles (71)

Octobre 2018

Affaire n° BEATT-2017-01

**Rapport d'enquête technique
sur la sortie de route d'un autocar circulant sur la RN79,
survenue le 8 janvier 2017 à Charolles (71)**

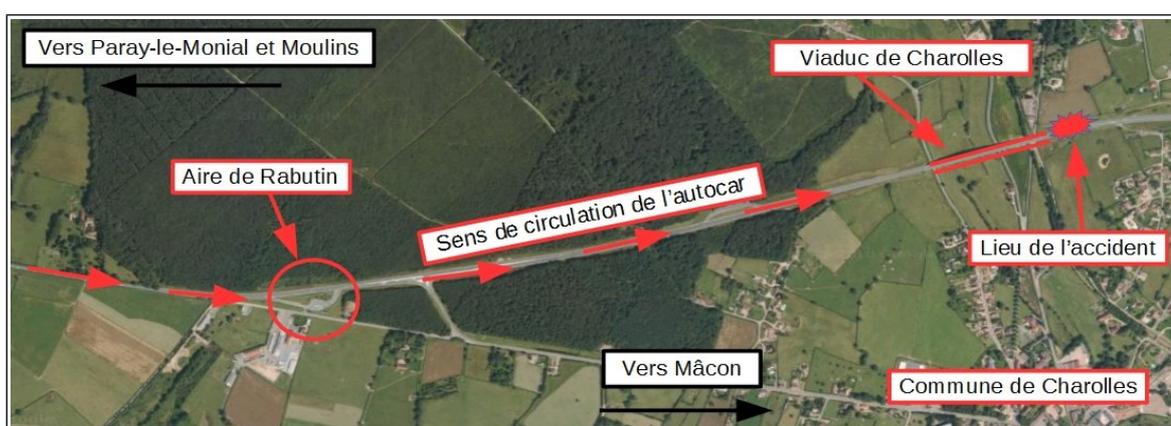
Figure 3 : Plan de situation de la zone de l'accident au niveau local

Alors qu'il circulait dans le sens Paray-le-Monial vers Mâcon, l'autocar a quitté par la gauche la chaussée de la RN79 au droit du PR 26+300 juste après avoir franchi le viaduc de Charolles, percutant la glissière de sécurité bordant la voie de circulation opposée à environ 52 m en aval de la fin de cet ouvrage.

À 4 h 09 (heure française), l'autocar marque un arrêt court sur l'aire de Rabutin située à environ 1,6 km en amont du début du viaduc (voir figure 3). Après cet arrêt, le conducteur (A) accélère progressivement pour atteindre la vitesse maximale de 102 km/h. Il est à environ 140 m du début du viaduc. Puis, d'après le rapport de l'expert, il décélère jusqu'à 80 km/h, pendant environ 17 secondes sur une distance d'environ 420 m, soit une décélération faible à une valeur proche de 0,37 m/s².

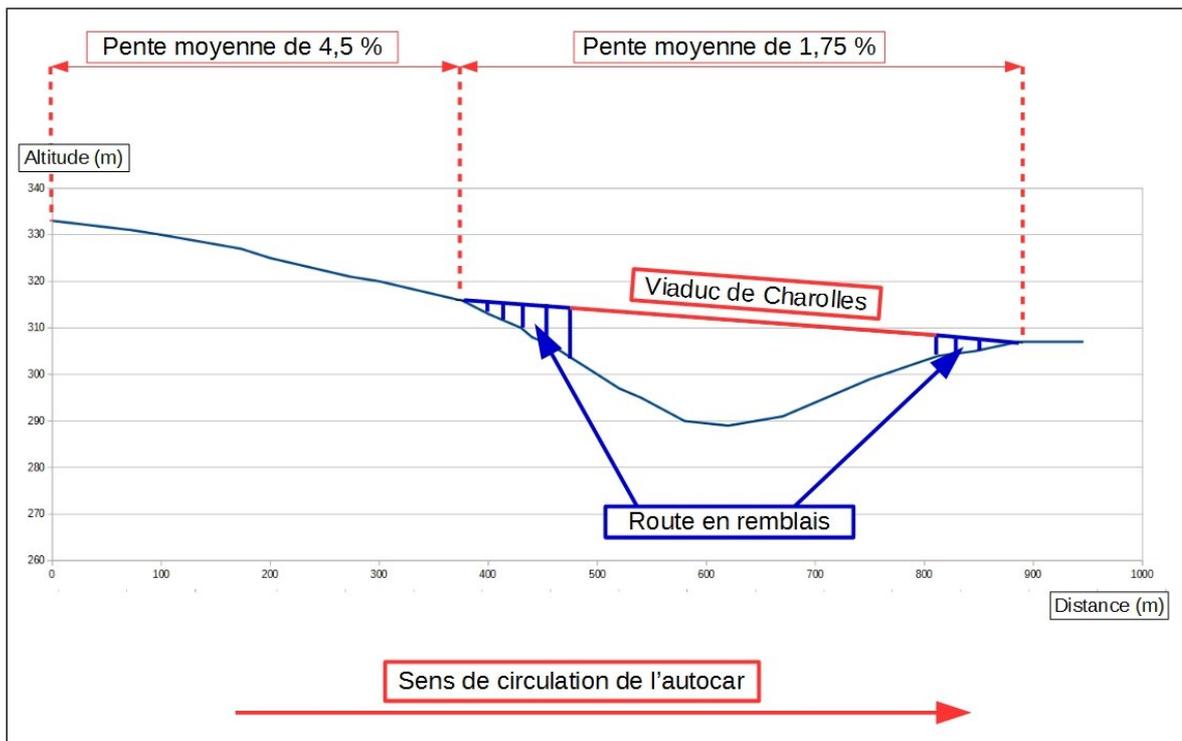
Figure 4 : Profil en long de la RN79 du viaduc de Charolles et en amont

Sur les 400 mètres précédant le viaduc de Charolles, la RN79 présente une pente descendante d'environ 4,5 % dans le sens de circulation de l'autocar. Le viaduc a une pente descendante, dans le sens de circulation de l'autocar, d'environ 1,75 %.

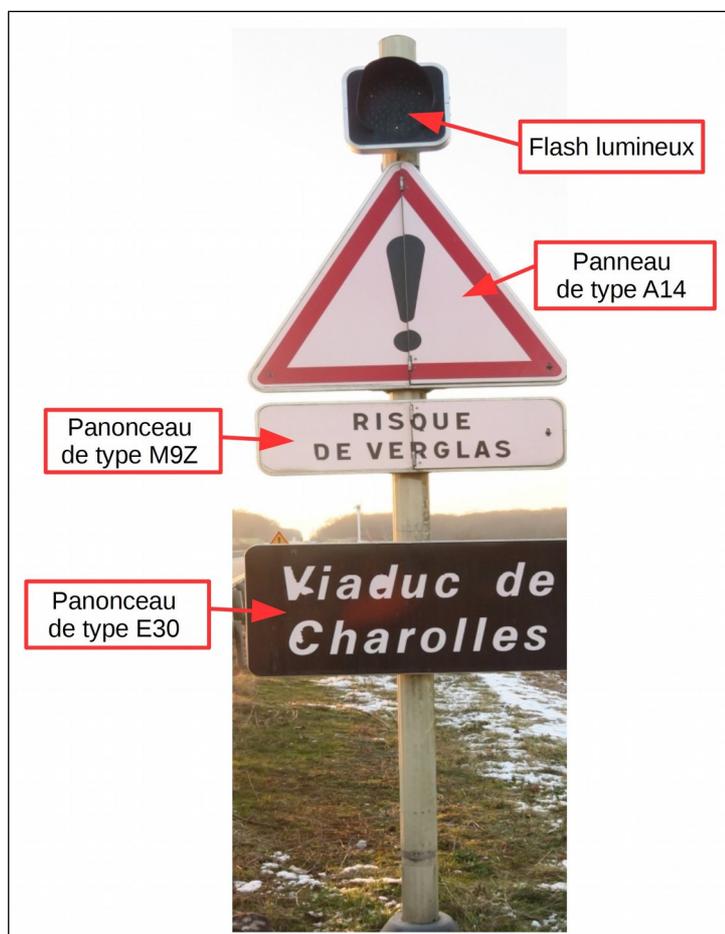
Figure 9 : Signalisation « risque verglas » du viaduc

Le viaduc est signalé de part et d'autre par un panneau de type E30, surmonté d'un panneau A14 + M9z équipé d'un flash lumineux relié à une station météo. Ce panneau (et son panneau) repliable est ouvert pendant toute la période de viabilité hivernale, soit du 15 novembre au 15 mars de l'année suivante. Il était donc logiquement ouvert le jour de l'accident.

Le panneau de type A14 est considéré par la réglementation comme un panneau de signalisation qui indique la proximité d'un danger. Il est utilisé quand il n'existe pas de symbole spécifique signalant le danger en question. Un panneau, fixé sous le panneau, indique la nature du danger, ici « risque de verglas ».

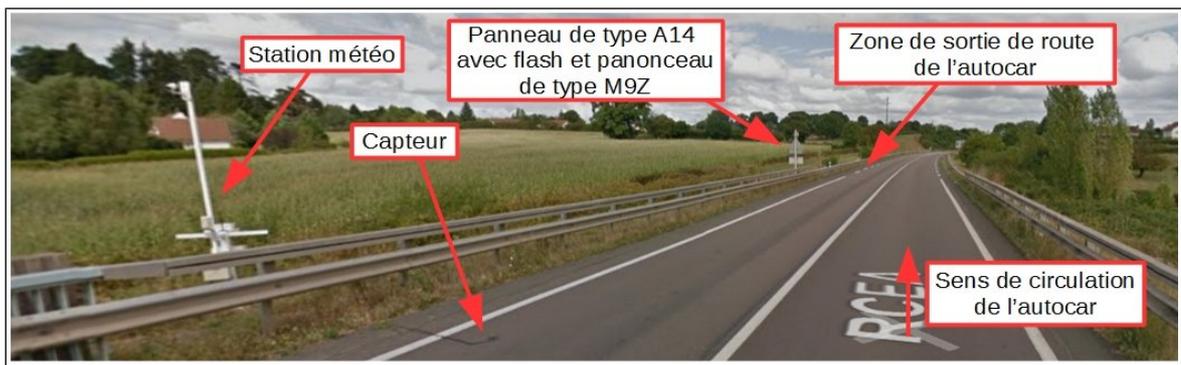
Figure 10 : Sortie du viaduc de Charolles (dans le sens de circulation de l'autocar)

Trois capteurs aériens et un capteur de chaussée implanté en sortie du viaduc (voir figure 10) enregistrent, toutes les 6 minutes, la température de l'air, le taux d'humidité, la température de surface de la chaussée, la température à -5 cm sous la surface et la quantité de fondant (pourcentage de sel au sol).

En fonction des différentes valeurs enregistrées de ces paramètres, la station météo estime le risque de verglas, et si celui-ci est déterminé positif, le flash lumineux clignote et un message d'alerte est adressé automatiquement à l'exploitant par un système GSM.

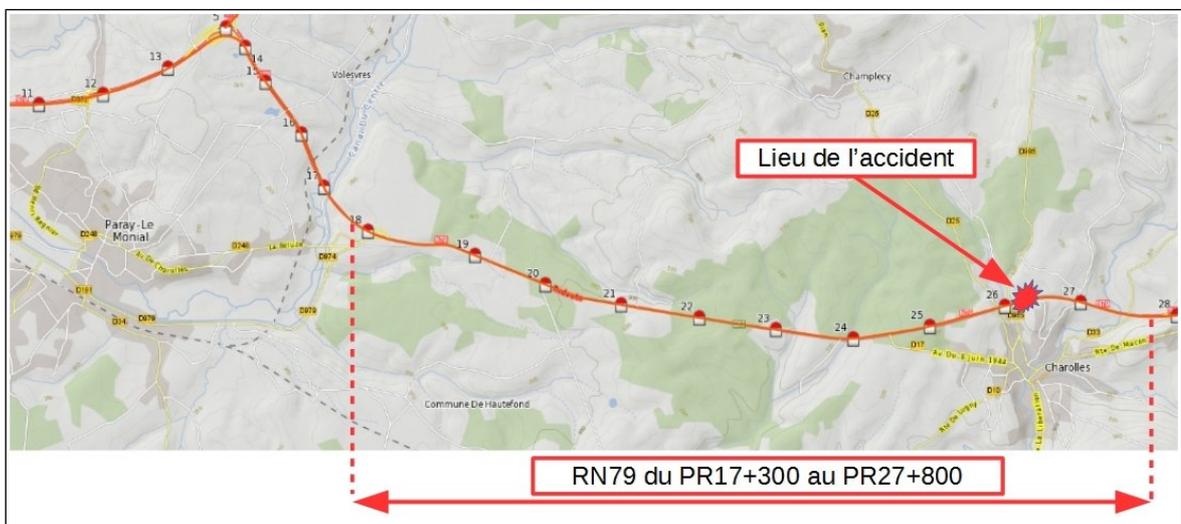
Figure 11 : Section de la RN79 concernée par les données d'accidentalité

Sur les 5 dernières années, sur la section bidirectionnelle de la RN79 du PR 17+300 au PR 27+800, 7 accidents ont été recensés par l'exploitant, dont 6 de jour, 4 suite à des dépôts à gauche et 3 impliquant un poids lourd.

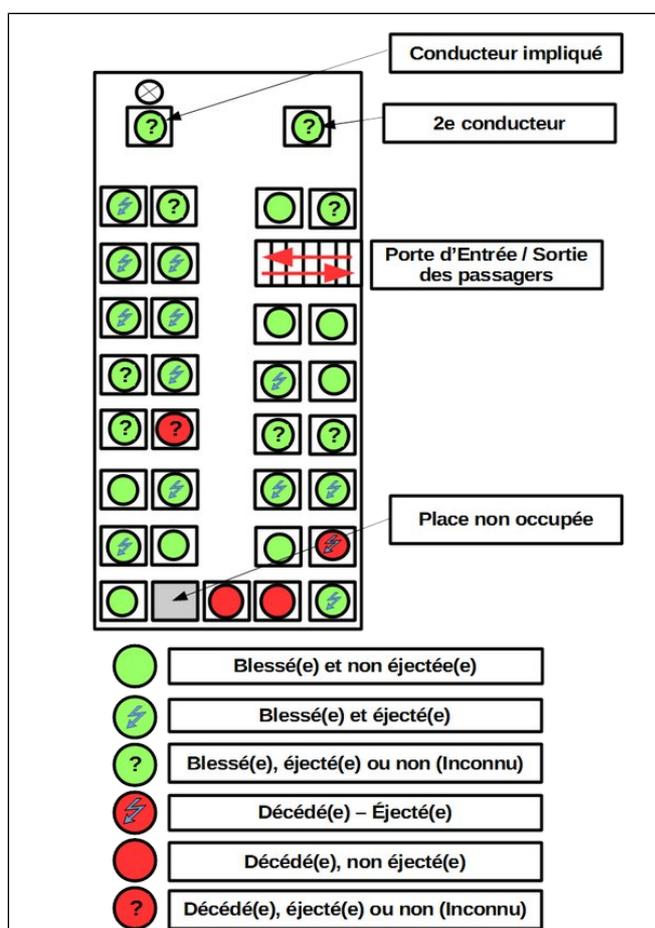
Figure 19 : Emplacement des victimes dans l'autocar avant l'accident

L'emplacement des victimes dans l'autocar avant l'accident est précisé dans la figure 19, qui a été établie sur la base des témoignages des passagers survivants.

Au moins 13 passagers sur les 30 présents ont été éjectés de l'autocar lorsque ce dernier a effectué le tonneau après la sortie de route, écrasant certains dans ce mouvement de roulis.

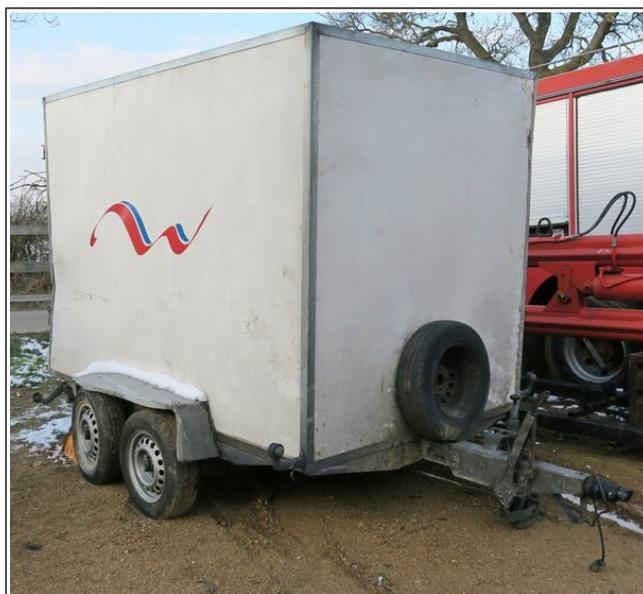
Figure 20 : Vue de trois quarts de la remorque accidentée

Lors de l'accident, elle était remplie des bagages des passagers. La masse de la remorque chargée mesurée après l'accident était de 1600 kg, soit 80 % de son PTAC.

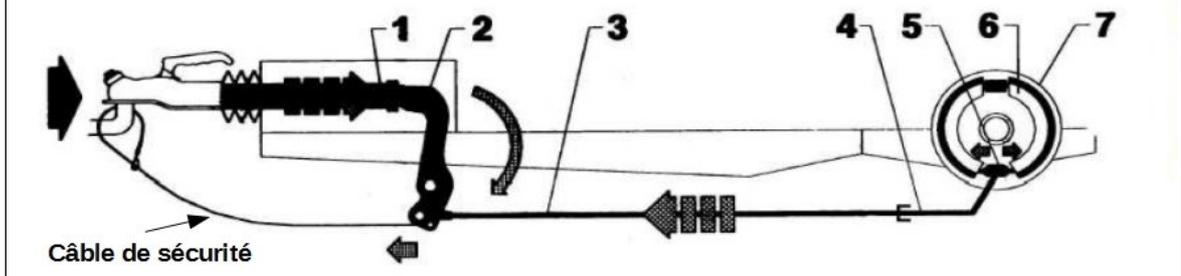
Figure 22 : Principe du freinage à inertie
(sur la base d'un document interne de formation du CNRV)

Les organes de freins étaient dans un état correct, l'épaisseur des garnitures de freins était satisfaisante (de l'ordre de 4,3 mm), mais les câbles de commande, (sur la figure 22, câbles n° 3 et 4), étaient très détendus, pouvant ainsi réduire de manière importante l'efficacité de freinage de la remorque.

La remorque est équipée d'un câble de sécurité (voir figure 22), attaché d'un côté au véhicule tracteur via le support de la tête d'attelage, et de l'autre à la remorque via la timonerie de freinage. Le rôle de ce câble est de tirer sur le frein à main de la remorque, considéré comme frein de secours, dès que l'élément tracté et le véhicule sont séparés l'un de l'autre durant la conduite. Un système antiretour maintient les plaquettes de frein serrées.

Il a été constaté par l'expert judiciaire après l'accident que ce câble était rompu, alors que ses deux points d'ancrage sur la remorque et sur l'autocar ne présentaient aucune déformation. Des traces de corrosion ont également été constatées sur le câble dans la zone de rupture.

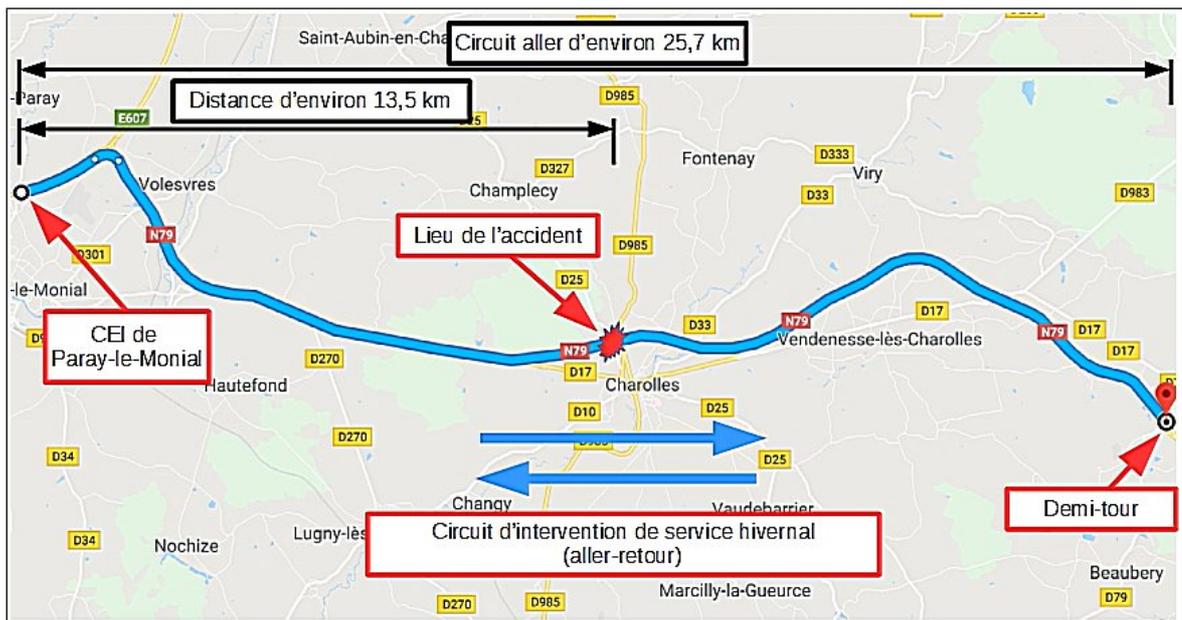
Figure 27 : Circuit d'intervention de service hivernal du CEI de Paray-le-Monial sur la section concernée par l'accident

En cas de risque de verglas, deux circuits de salage sont prévus, dont un concerne la section de l'accident, représenté dans la figure 27, entre Paray-le-Monial et Beaubery.
