**RAPPORT  
D'ENQUÊTE TECHNIQUE**  
sur le déraillement du Télémétro  
survenu le 12 janvier 2017  
à La Plagne (73)

Novembre 2017

Affaire n° BEATT-2017-02

**Rapport d'enquête technique  
sur le déraillement du Télémétro  
survenu le 12 janvier 2017  
à La Plagne (73)**

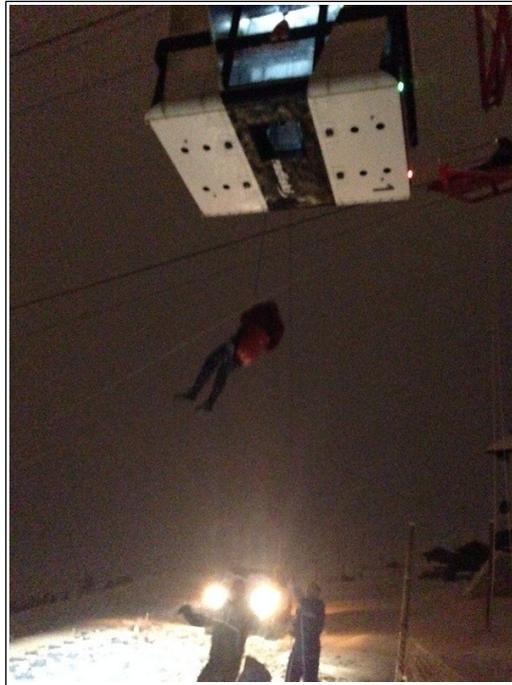
Cinq personnes étaient présentes dans les deux cabines : une dans la cabine descendante qui a déraillé, et quatre dans la cabine montante. Elles ont été évacuées en rappel au descendeur par une équipe de sauvetage. Elles sont toutes indemnes.

*Figure 2 : l'évacuation de la cabine déraillée le 12 janvier*

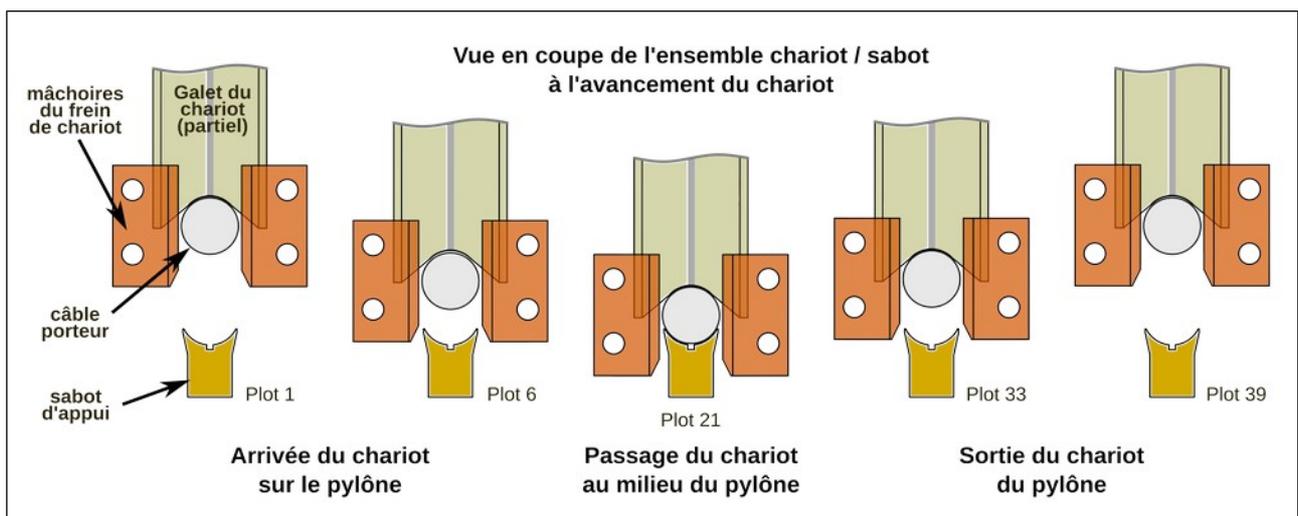
Au passage des pylônes, les mâchoires du frein de chariot viennent enserrer le sabot d'appui du câble porteur (voir figure 15). Nous verrons plus loin que le frein joue un rôle important dans l'accident.

**Figure 15 : passage du frein de chariot sur le pylône**

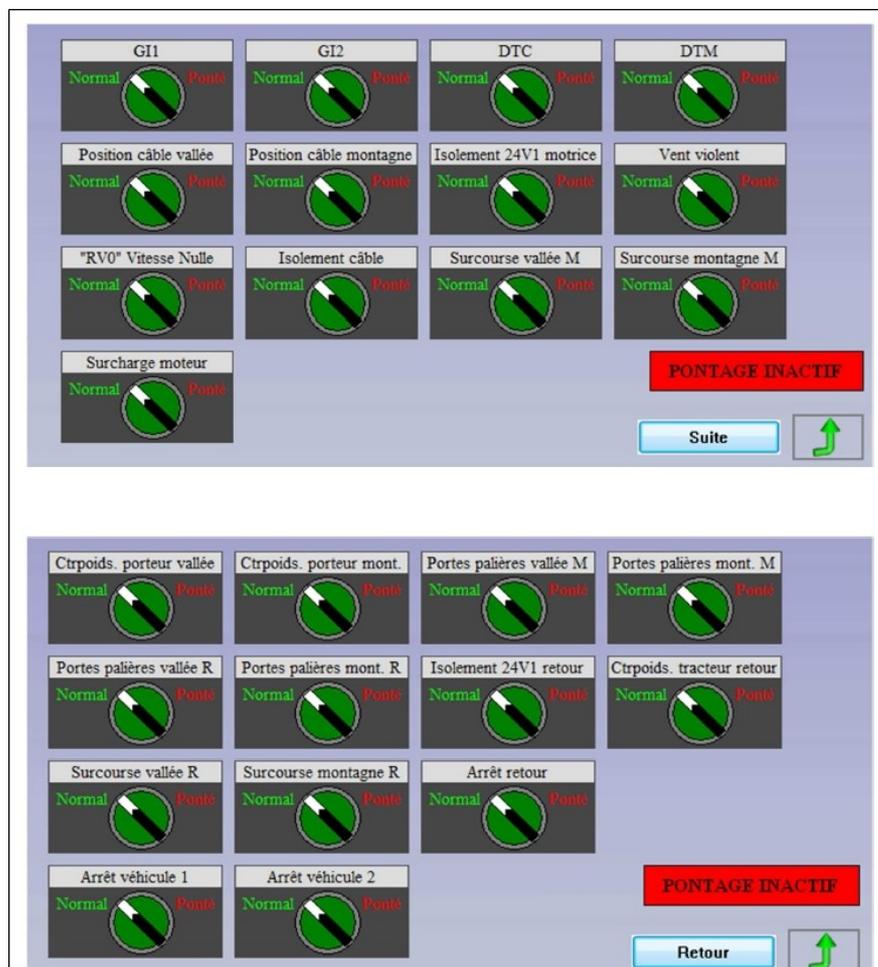
- à 21 h 08 min 43 s, le conducteur décide de s'affranchir de certaines sécurités par la clé de pontage<sup>2</sup> et sélectionne **quatre** d'entre elles (positionnement télémétrique des cabines 1 et 2 (GI1 et GI2), traction à vitesse nulle (RV0) et isolement câble). Pour une meilleure compréhension, une description plus complète des différents types de pontage possibles est donnée en annexe 2.

Figure 18 : les pontages possibles de l'automatisme de sécurité

- à 21 h 12 min, l'opérateur établit à nouveau le pontage « isolement de câble » et valide aussi **21 autres pontages**, ce qui représente toutes les sécurités en place, à une près (DTM : défaut tachymétrie moteur, qui, par construction, ne peut être ponté en même temps que le DTC : défaut tachymétrie câble). On note le pontage de la sécurité de surcharge moteur qui a pour effet de ne pas borner la puissance de traction du moteur électrique.

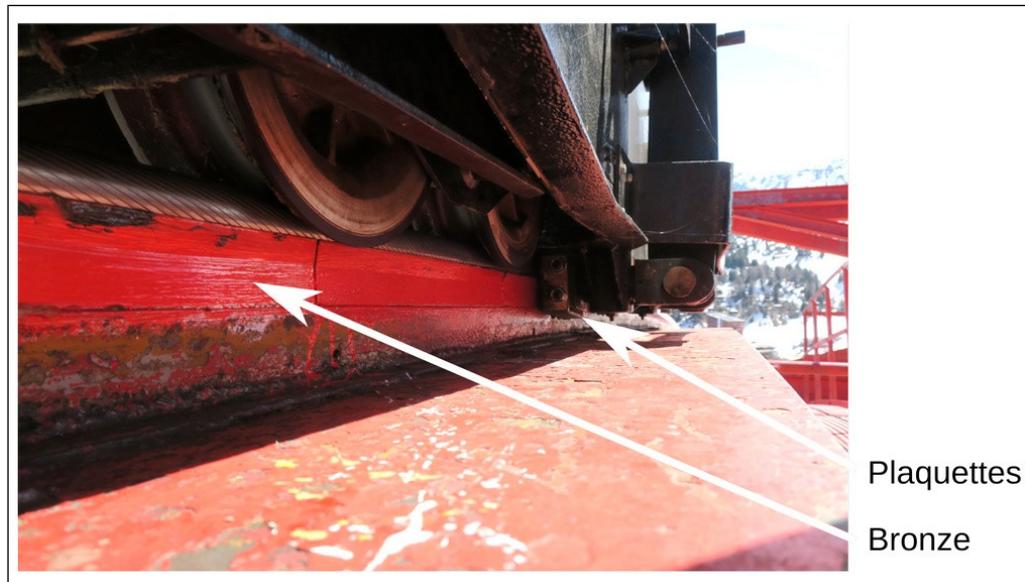
L'ensemble des dégradations observées montrent un positionnement clairement anormal du frein de chariot par rapport au sabot d'appui du câble porteur. Au lieu de venir englober le sabot lors du passage du chariot sur le pylône, le frein se serait posé sur la lèvre intérieure du sabot (voir figures 24 et 25).

Figure 24 : passage normal du frein

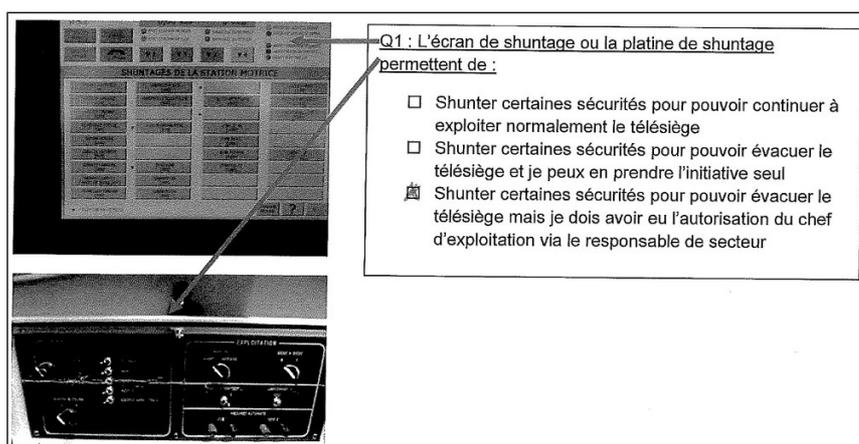
Figure 35 : extrait du contrôle de connaissance annuel

L'une des questions est centrée sur le **shuntage des sécurités** (voir figure 35) et permet de confirmer sans équivoque la bonne connaissance de la règle sur les conditions de remise en route suite à arrêts de sécurité. Le conducteur y avait bien répondu.

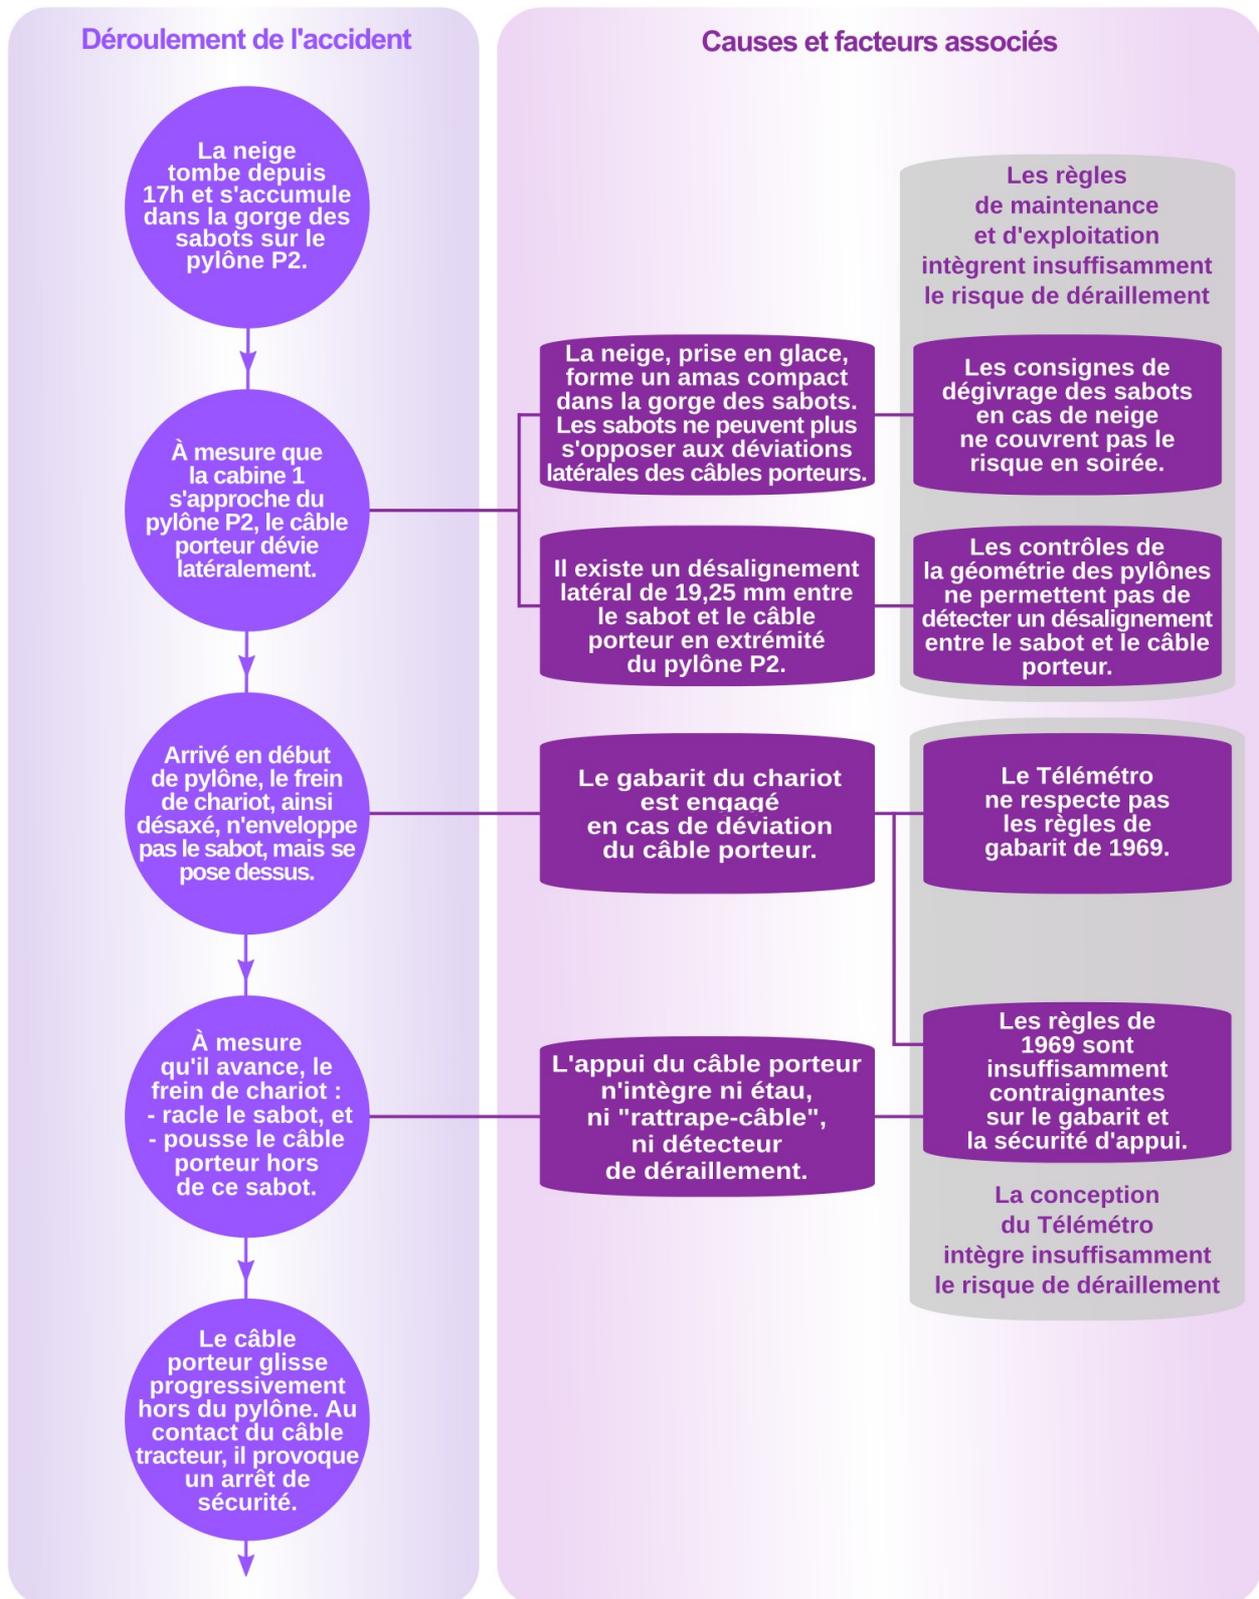
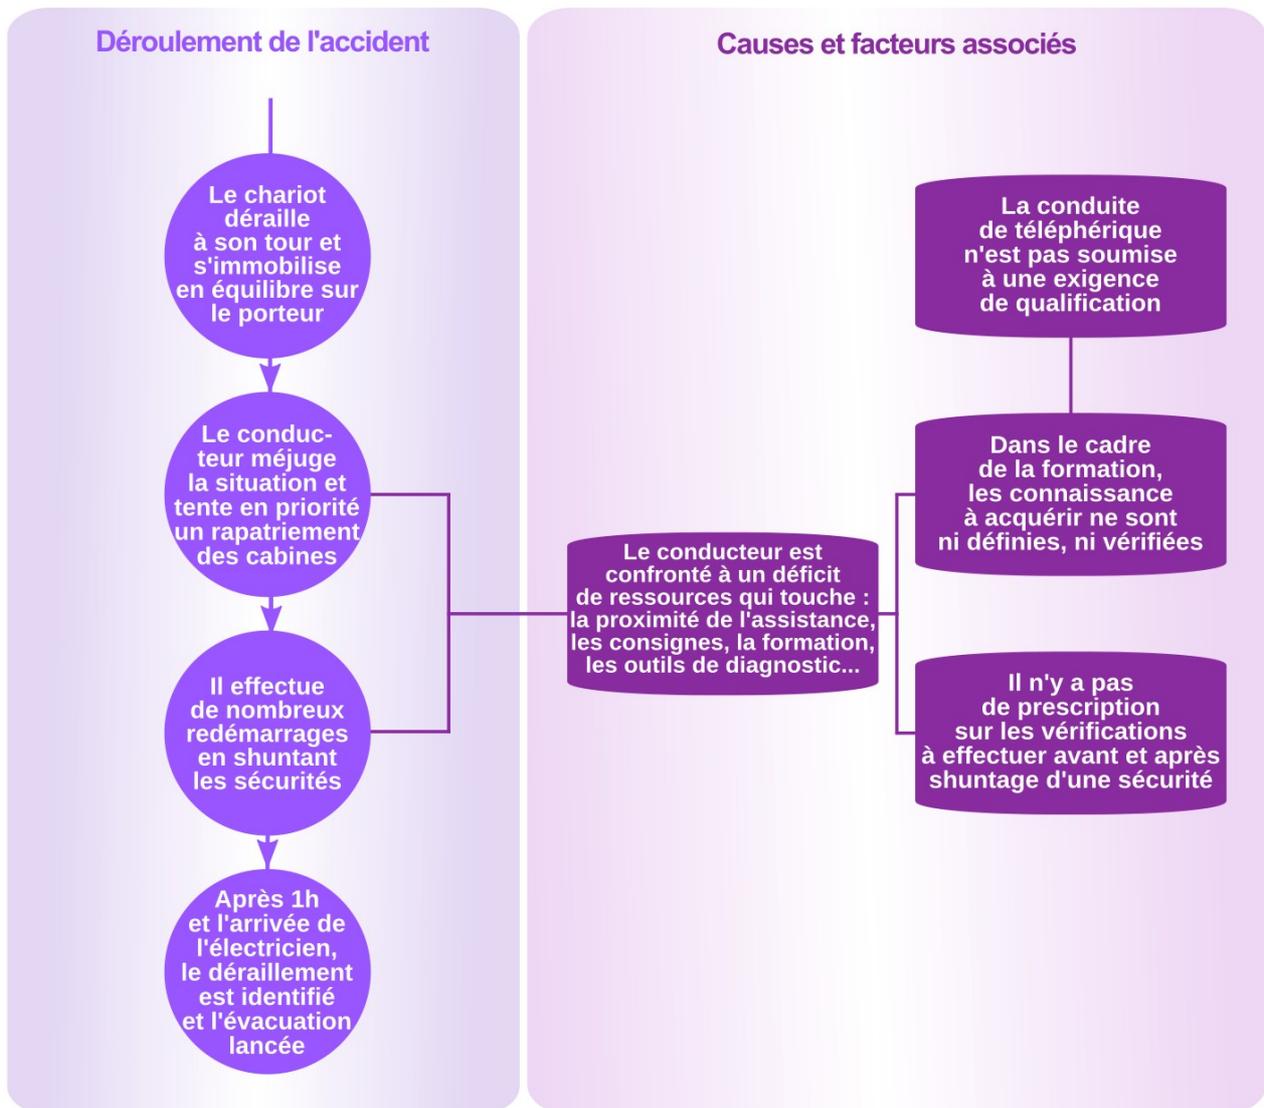
## 7.1 - L'arbre des causes

La cause immédiate du déraillement est le télescopage du sabot par le frein de chariot. Celui-ci résulte de la sortie du câble du sabot sous l'effet de la présence de glace dans la gorge, aggravée par le désalignement du sabot du pylône.
