**RAPPORT  
D'ENQUÊTE TECHNIQUE**  
sur la collision entre  
un train de voyageurs et un autocar  
survenue le 14 décembre 2017  
sur le passage à niveau n° 25  
sur la commune de Millas (66)

**Mai 2019**

**Bureau d'Enquêtes sur les Accidents  
de Transport Terrestre**

Affaire n° BEATT-2017-06

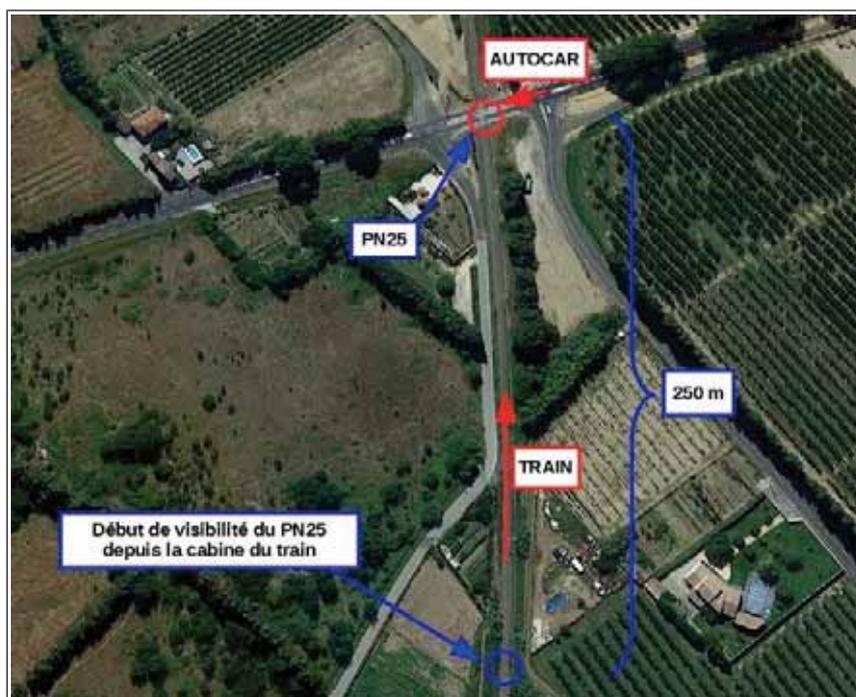
**Figure 11 : Visibilité du PN depuis le poste de conduite du train à partir de 250 m du PN**

Compte tenu de la géométrie de la voie et de son environnement proche, un véhicule au niveau du PN25 peut être vu par un conducteur d'un train circulant dans le sens Villefranche Vernet-les-Bains vers Perpignan à une distance d'environ 250 m en vision directe. À une vitesse maximale de circulation de 100 km/h, ce tronçon sera parcouru en 9 s.

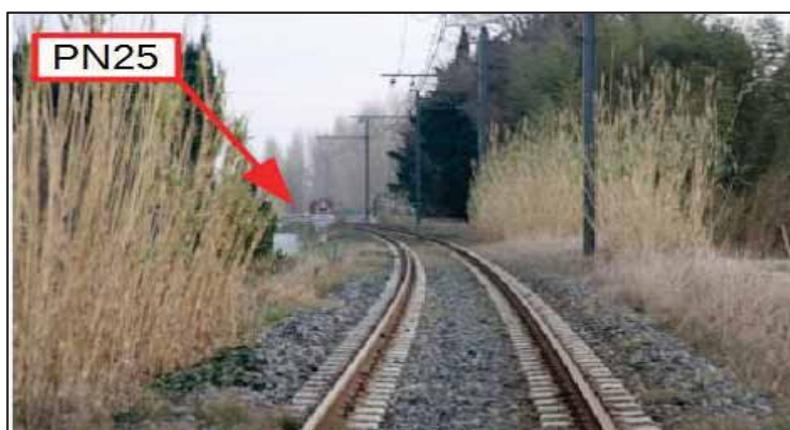
**Figure 12 : Visibilité du PN25 en vision directe**

Cependant à cette distance (cf. figure 12), il est difficile d'identifier les équipements du PN25, et donc de distinguer si un véhicule se trouve sur la voie ferrée ou à proximité immédiate de celle-ci.

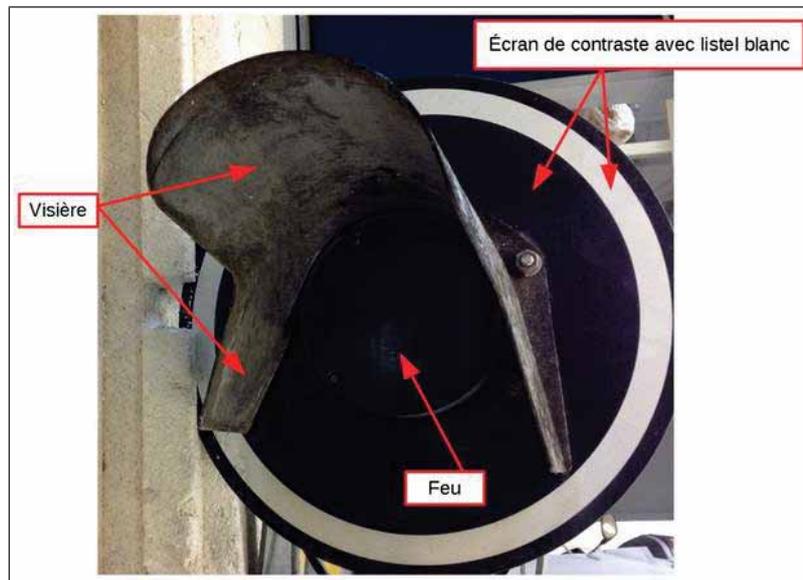
Figure 14 : Feu rouge clignotant

a) Les 3 feux rouges clignotants d'un diamètre de 160 mm sont équipés de lampes 19,4 V d'une puissance de 25 W, d'une visière descendant en dessous de la limite inférieure du feu, et comportent à l'arrière un écran de contraste de couleur noire, de forme circulaire bordé par un listel blanc.

La conductrice a fini sa giration, l'autocar est dans l'alignement de la voie, la vitesse diminuant de 12 km/h à 8 km/h puis à 7 km/h dans cette phase de conduite. La lisse de la demi-barrière est proche de la face avant de l'autocar, voire contre celle-ci. Compte tenu de la zone d'angle mort devant le véhicule, la lisse n'est pas vue par la conductrice. De même, elle ne distingue pas le clignotement du feu rouge de droite, ni celui à gauche de la chaussée en amont du PN25, probablement à cause de la visière qui gêne la visibilité de côté (voir figure 14).

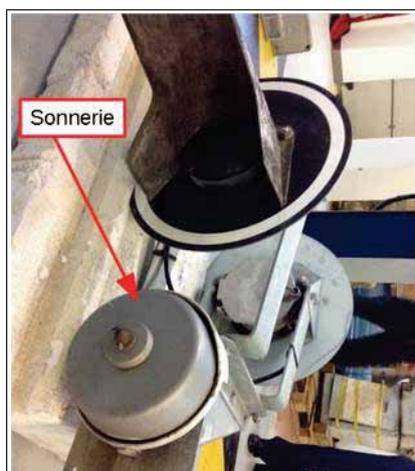
Figure 16 : Sonnerie en dessous du feu rouge clignotant

b) La sonnerie est positionnée sous le feu rouge clignotant installé à droite de la voie de circulation.

Après l'accident, des essais acoustiques de fonctionnement de la sonnerie du PN25 ont été réalisés par le laboratoire national de métrologie et d'essais (LNE). Les résultats indiquent que le niveau sonore mesuré à 10 m est de 73,5 dBA<sup>2</sup> et celui à 30 m de 63,8 dBA, et que l'émission sonore est omnidirectionnelle dans le demi-espace devant la sonnerie.

Au niveau du cédez-le-passage situé à environ 25 m de la sonnerie, le niveau sonore a une valeur de 65 dBA, qui pour le LNE, est un niveau de bruit équivalent à une conversation. (cf. figure 17).

Cependant, le LNE indique que le niveau sonore réel perçu par le conducteur à l'intérieur d'un véhicule est inférieur à cette valeur de 65 dBA, car la carrosserie affaiblit l'onde sonore et, dans le cas d'un autocar scolaire, le bruit extérieur au véhicule peut être partiellement masqué par le bruit existant à l'intérieur. Le LNE conclut que « le niveau sonore émis par la sonnerie peut être considéré comme sans garantie d'être audible à l'intérieur du véhicule à quelques dizaines de mètres du passage à niveau ».

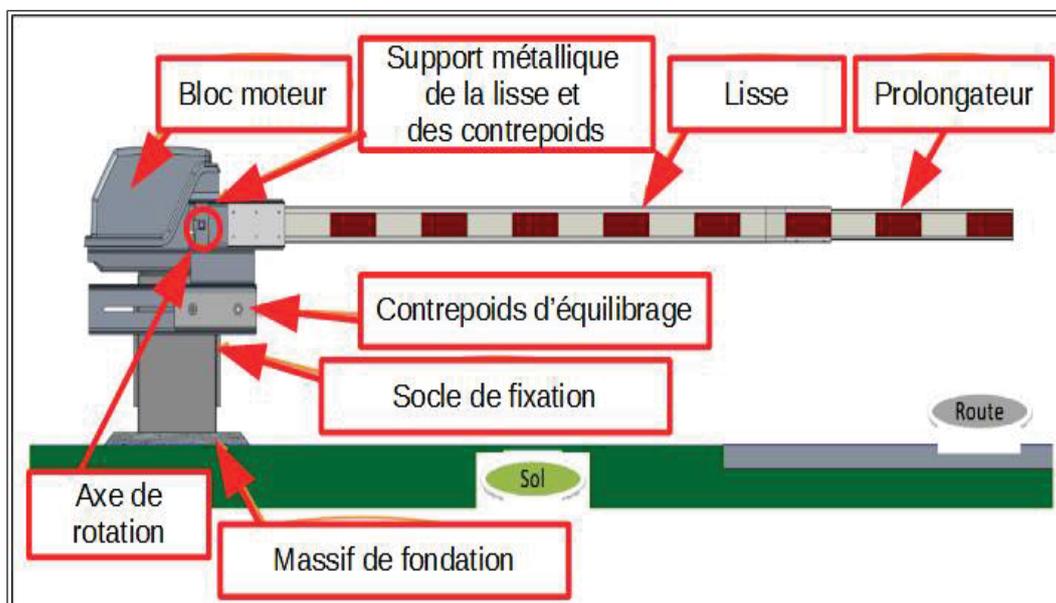
**Figure 18 : Schéma de principe d'une demi-barrière en position fermée**

La demi-barrière, dont les éléments la constituant sont décrits sur le schéma de principe de la figure 18, a été disloquée en deux parties.

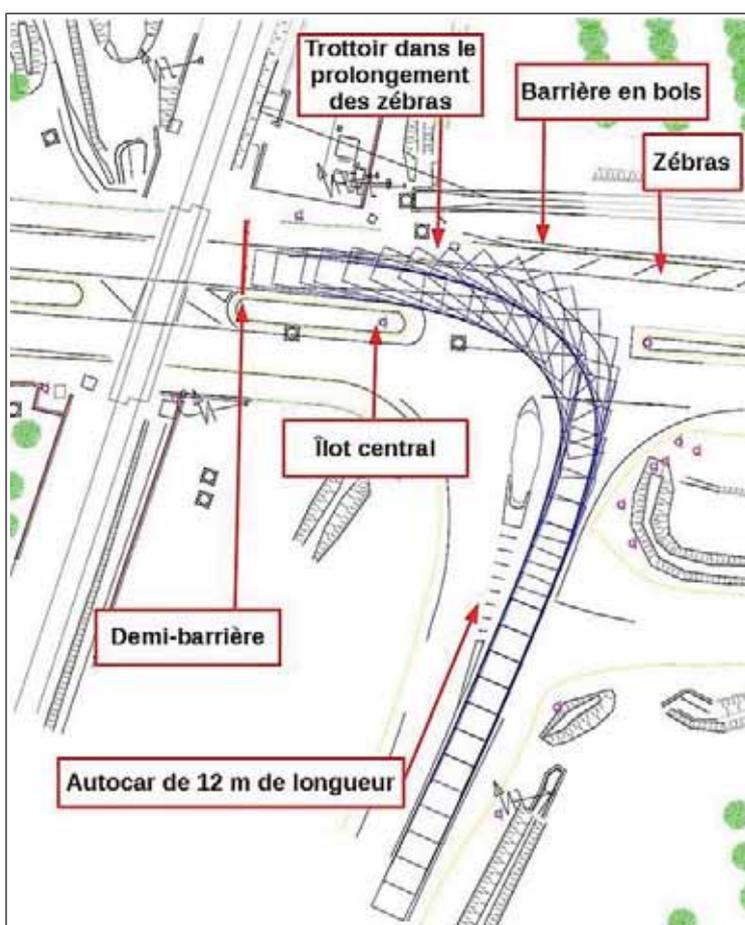
Figure 30 : Giration théorique d'un autocar de 12 m de long

On constate que l'avant du véhicule déborde sur les zébras le long de la barrière en bois et sur le trottoir positionnés à droite de la RD612, et que le côté gauche tangente l'îlot central de la RD612 en amont du PN25.

Ce tracé théorique dépend du positionnement du véhicule en début de giration au niveau du cédez-le-passage. Si le véhicule est simulé plus près de l'axe central de la RD46, les différentes positions théoriques du véhicule seront déportées d'autant sur la gauche, venant probablement chevaucher l'îlot central.

On peut constater sur la figure 30 qu'à la fin de la giration, lorsque le véhicule est aligné dans l'axe de la RD612, position représentée par le dernier rectangle de couleur bleue, l'avant du véhicule se trouve très proche de la demi-barrière.

**Étudier les modalités d'élargissement des carrefours existants de part et d'autre du PN25 pour faciliter les girations en fonction des types de véhicule lourd. À défaut, prendre les mesures de police pour interdire les tourne-à-gauche, vers le PN, à ces catégories de véhicules.**

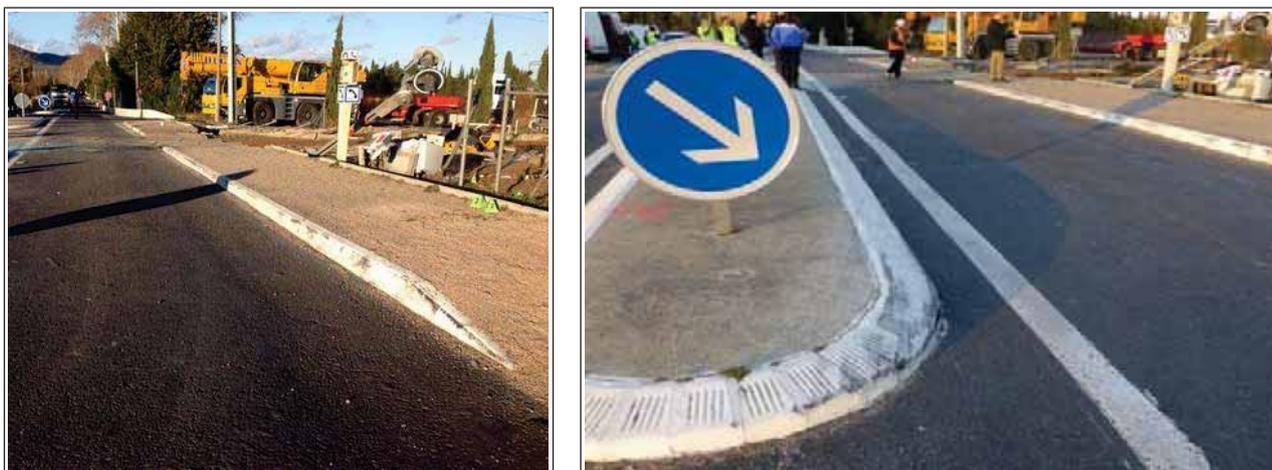
**Figure 32 : Traces de pneus sur les rebords du trottoir et de l'îlot central**

En pratique, un PL dans une telle situation pourrait être amené à rouler sur l'îlot central comme le montrent les traces repérées sur la figure 32. Ainsi, virer en tourne-à-gauche, sans devoir chevaucher les aménagements présents, nécessite une attention continue de la part de tout conducteur de poids lourd.

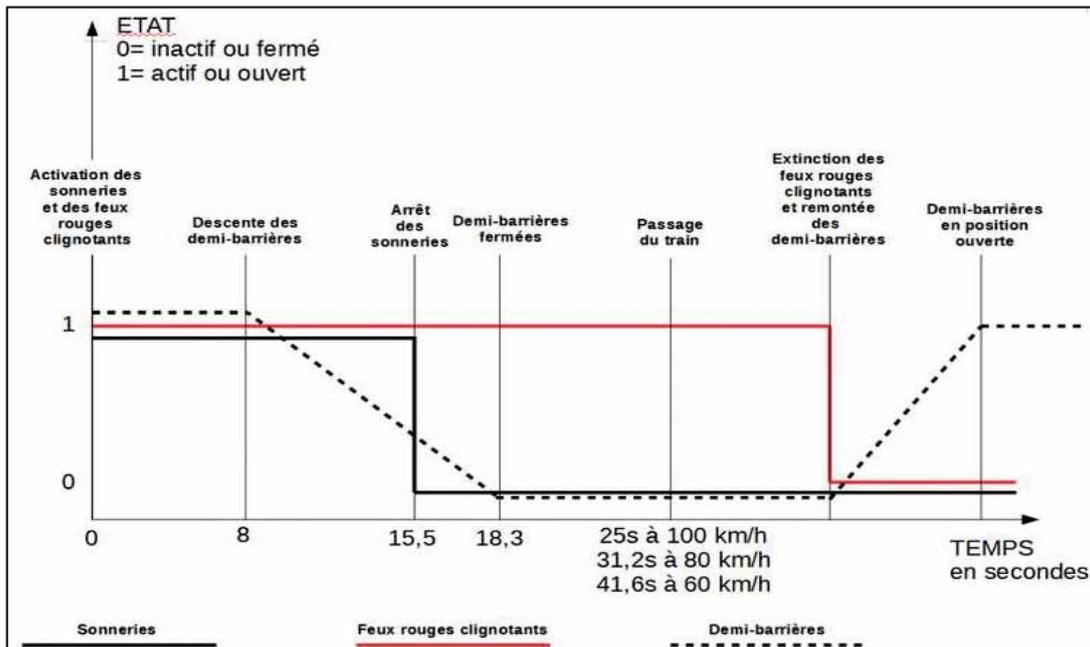
Figure 34 : Chronogramme de fonctionnement du PN25

Le délai minimum réglementaire de 20 s entre le déclenchement de la signalisation de position sonore et visuelle et l'arrivée du train est respecté.

Les constats effectués après l'accident n'ont pas relevé de dysfonctionnement de ce dispositif.

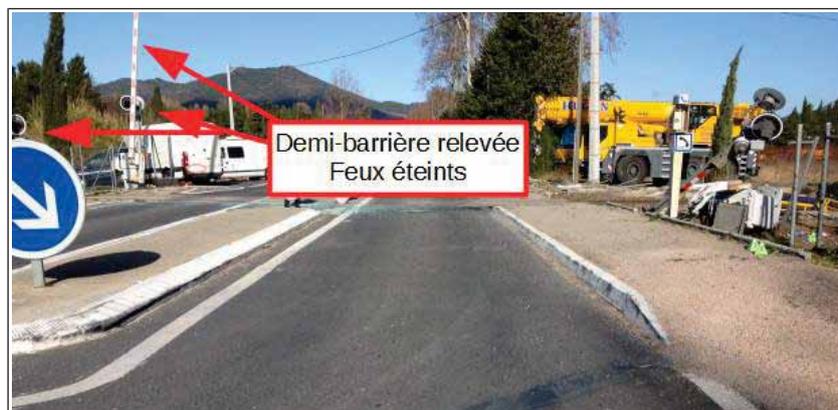
Figure 35 : État des équipements non accidentés après le choc

Le jour de l'accident, ces conditions de réouverture ont été réunies : la demi-barrière non accidentée s'est relevée et les feux se sont éteints.

Le temps de remontée de la demi-barrière a été mesuré par les experts ferroviaires à 8,5 s.

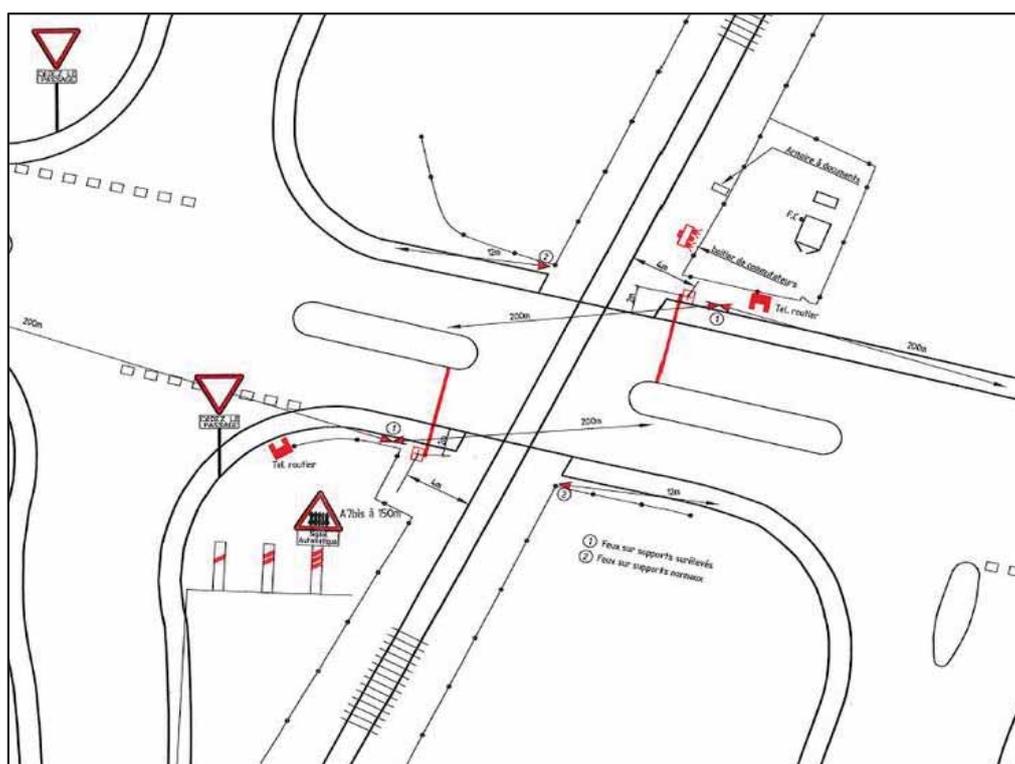
**Figure 36 : Extrait du croquis SNCF du PN25**

**Le 28 août 2001**, pour prendre en compte ces aménagements, la SNCF a élaboré une nouvelle version du document intitulé « PN25 croquis des lieux ». Dans la partie concernant les renseignements, on peut y lire que la chaussée a une largeur de 3,5 m par sens, que les mécanismes des demi-barrières sont implantés pour tenir compte de cette largeur, que les lisses ont une longueur de 5,70 m, et que la visibilité des barrières est, côté gauche et côté droit de la voie ferrée, de 200 m. L'extrait du croquis reproduit en figure 36 indique en plus, par des flèches, l'orientation des différents feux rouges clignotants.

Pour le PN25 de Millas, la distance de 200 m a ainsi été utilisée comme « point de visée »<sup>4</sup> comme l'atteste le document croquis des lieux SNCF du 28 août 2001 (cf. figure 36).

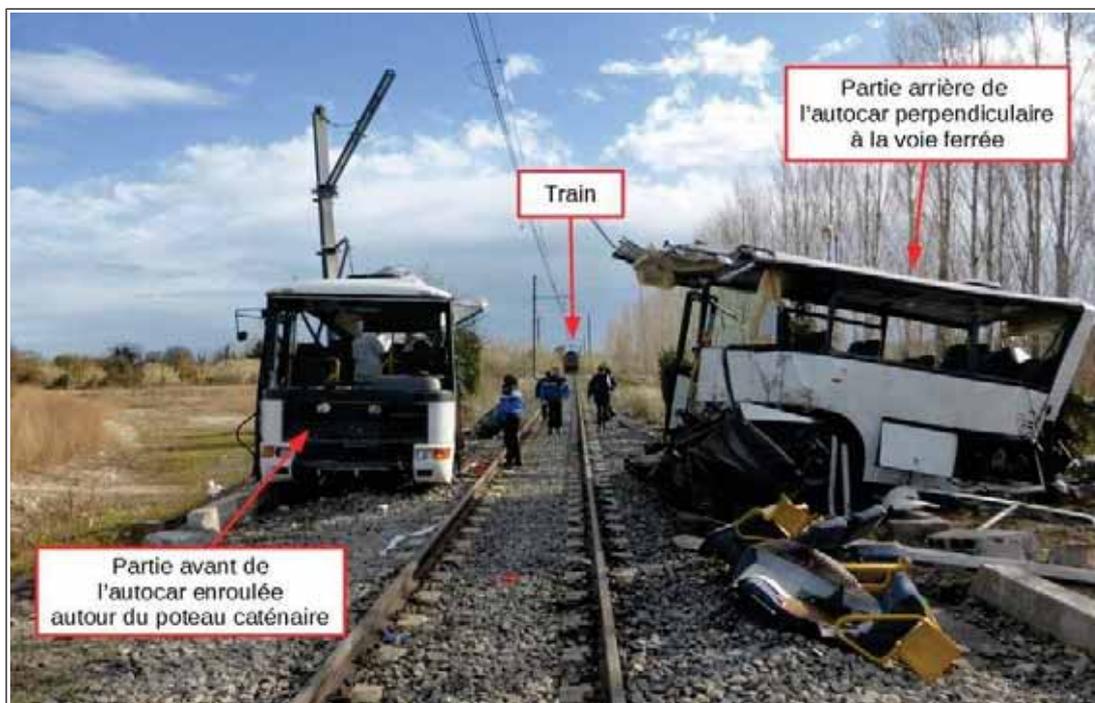
Figure 39 : Débris de l'autocar (vue depuis le passage à niveau)

- la partie avant de l'autocar s'est enroulée autour d'un poteau support de caténaire situé à gauche de la voie ferrée, à environ 15 m du PN, qui a été plié, et la partie arrière a percuté les équipements du passage à niveau situé à droite du PN dans le sens de circulation du train (figure 39);

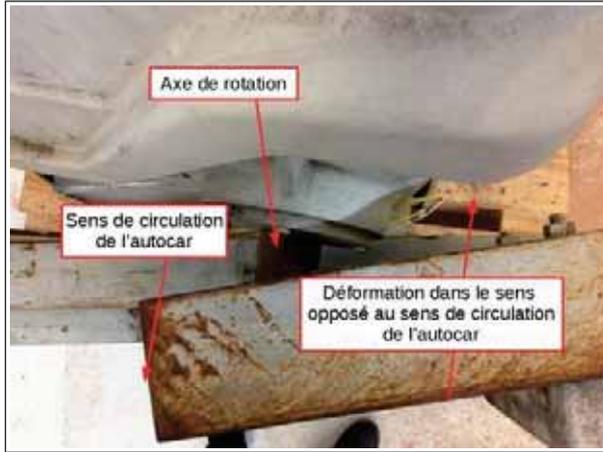
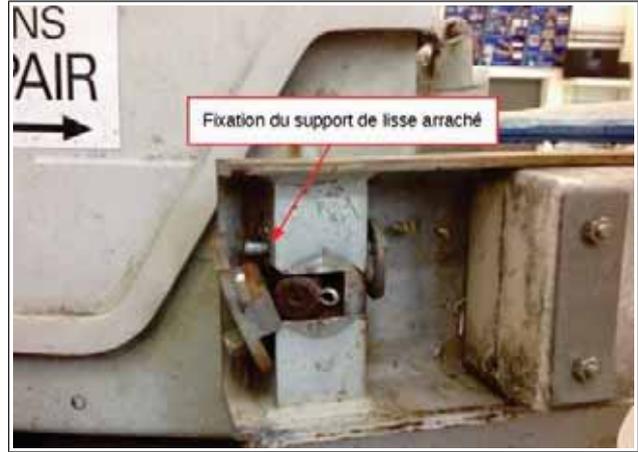
Figure 44 : État de la fixation et du support de la lisse après la collision

La partie basse du support métallique ne semble pas avoir été déformée.

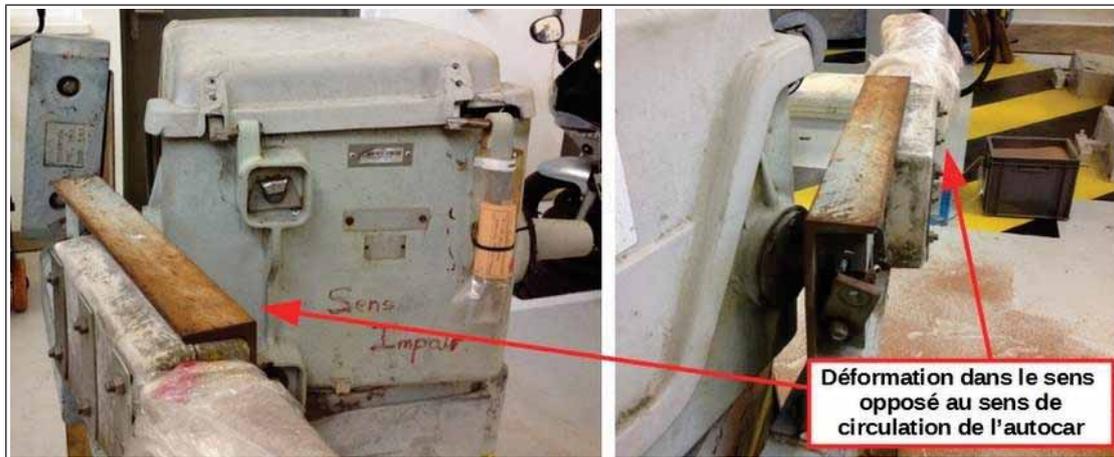
Figure 45 : Déformation de la fixation de la lisse

On peut noter sur les figures 40 et 41 que la partie supérieure du support métallique au niveau de l'axe de rotation est déformée dans le sens opposé au sens de circulation de l'autocar. Le même constat peut être fait pour la partie de la lisse y étant accrochée (cf. figure 47).

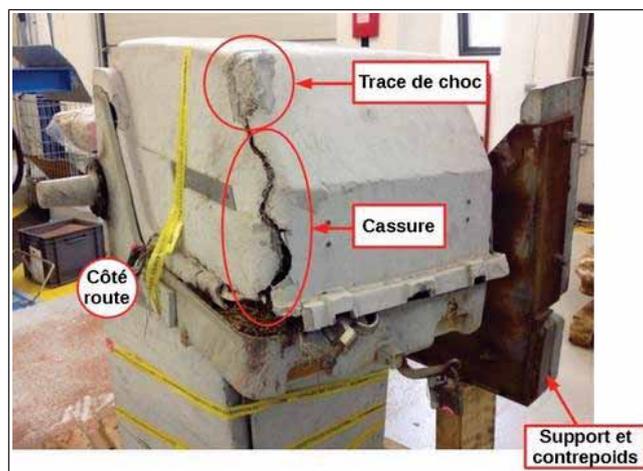
Figure 46 : Déformation du capot moteur

Le capot recouvrant le mécanisme est brisé sur une arête de la face positionnée côté route, et présente une trace de choc sur son coin supérieur.

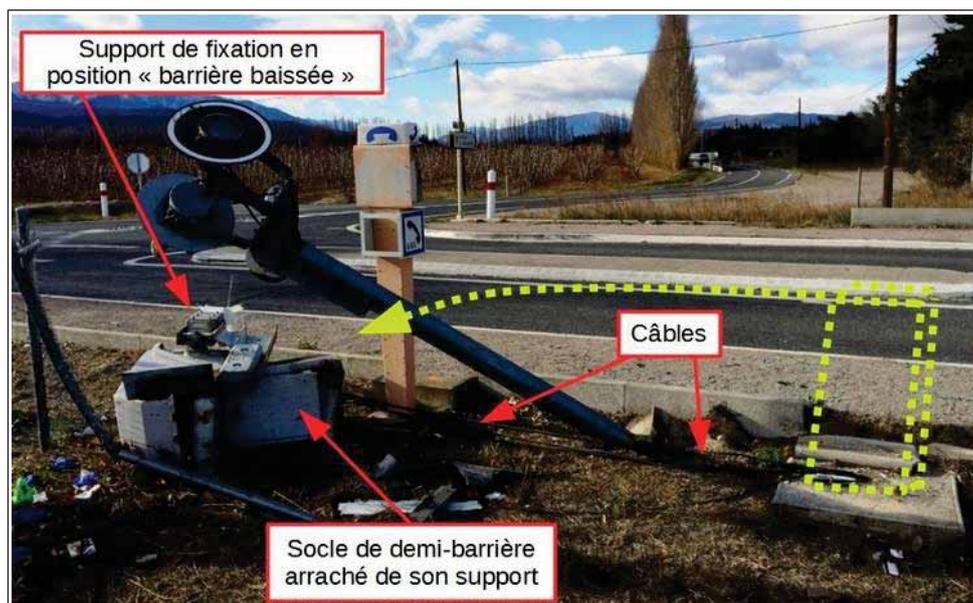
Figure 48 : Mouvement probable du mécanisme et du support de la demi-barrière

La position horizontale du support métallique avec la partie de lisse accrochée permet d'envisager que la demi-barrière était très probablement fermée au moment du choc, car le déplacement de cet ensemble de la position verticale au sol (figure 48) s'est fait en une fraction de seconde.

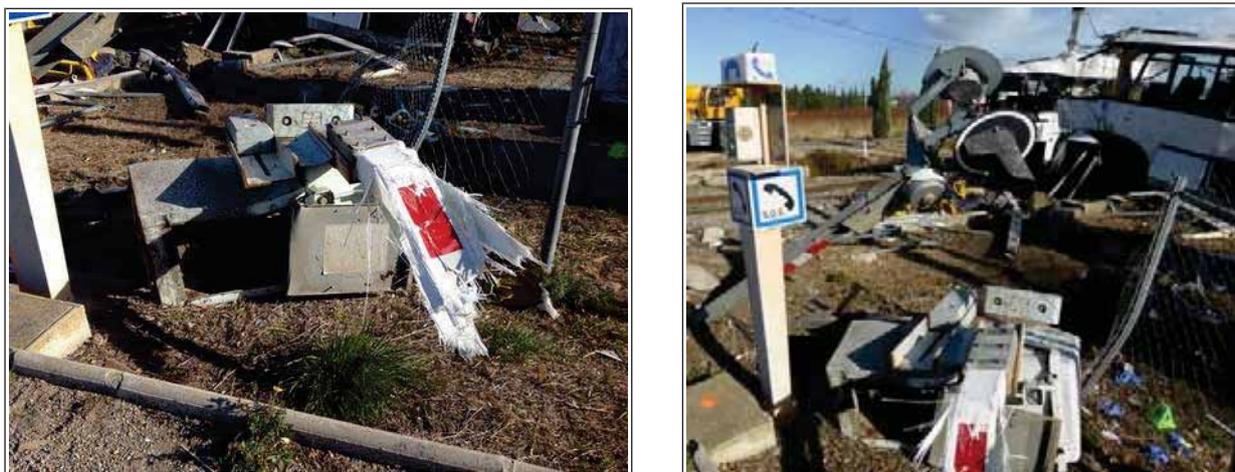
**Figure 49 : Support métallique et bout de lisse en position horizontale**

La partie de la lisse restée accrochée au support a une longueur d'environ 1 m. Elle est fortement pliée dans le sens opposé au sens de déplacement de l'autocar.

Cette partie a une longueur d'environ 1 m. Elle est pliée dans le sens opposé au sens de déplacement de l'autocar (cf figure 49).

Il est difficile d'en identifier la cause certaine. Cependant, comme indiqué précédemment, l'ensemble constitué par le socle, le bloc-moteur et le support métallique a été projeté le long de la route dans le sens opposé au sens de circulation de l'autocar. La cinématique et les forces mises en jeu conduisent les enquêteurs du BEA-TT à émettre l'hypothèse que cette dégradation de la lisse et le bris de celle-ci ont été très probablement causés, dans les mêmes instants, par le heurt de la partie arrière de l'autocar contre la demi-barrière.

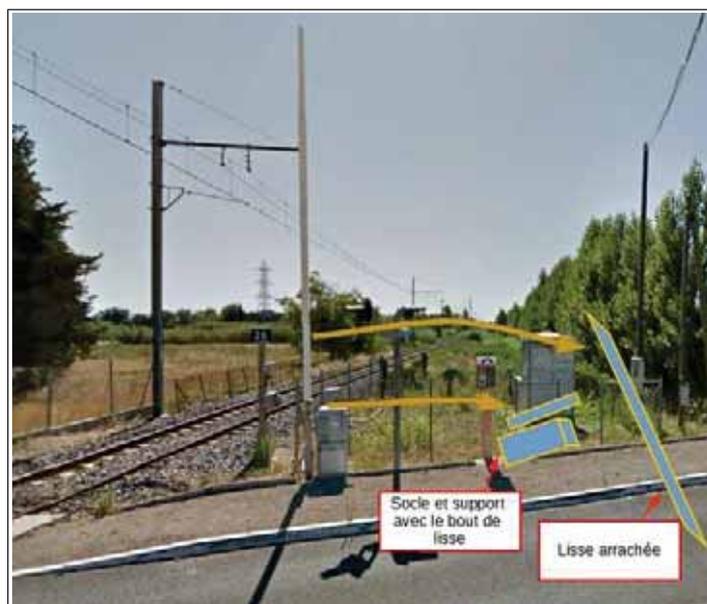
**Figure 50 : Position du socle et position envisageable de la lisse après l'accident si la demi-barrière avait été relevée**

3 – Enfin, sous l'hypothèse de la demi-barrière relevée telle que représentée sur la figure 50, il est fort probable que la lisse arrachée lors du choc aurait été projetée dans le même sens que l'ensemble constitué par le socle, le support métallique et le bloc moteur.

Ce qui n'est pas le cas puisque la partie de lisse arrachée a été retrouvée au bord de la voie ferrée à une dizaine de mètres de la RD612 (cf figure 40).

En conclusion, l'hypothèse d'une demi-barrière fermée à l'arrivée de l'autocar au niveau du PN25 est privilégiée par les enquêteurs du BEA-TT.

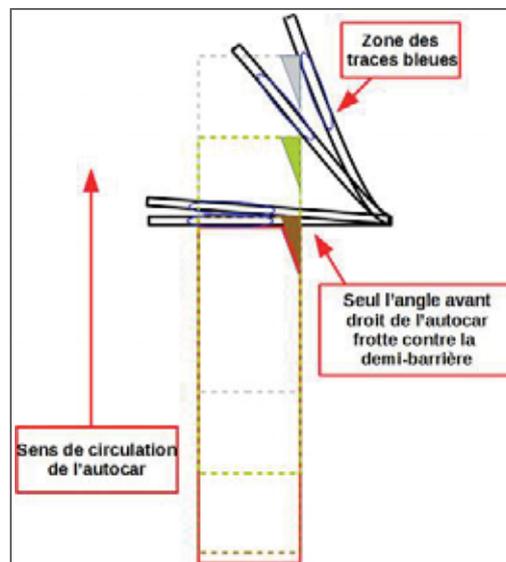
**Figure 53 : Zone de frottement de la lisse sur l'avant droit de l'autocar**

Dans l'hypothèse d'une demi-barrière abaissée et poussée, les positions de l'autocar et de la lisse sur la figure 53, en vue de dessus, montrent qu'à l'avancement du véhicule, la lisse frotte uniquement l'avant-droit de la carrosserie qui est schématisé par un triangle dont les couleurs représentent quatre positions différentes de l'autocar.

Cette partie de la carrosserie doit donc présenter, à une hauteur d'environ 85 cm, position de la lisse en position basse (cf paragraphe 2.4.2), une zone où la sous-couche de couleur bleue apparaît.

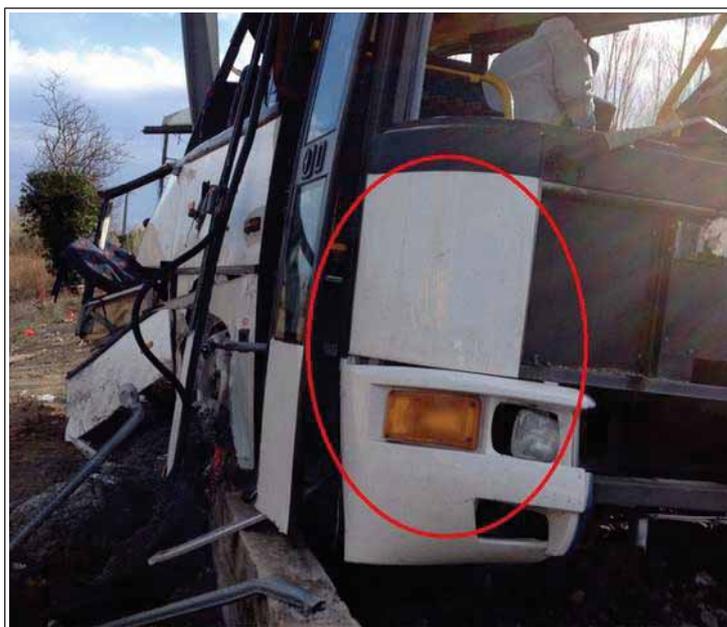
**Figure 54 : Angle avant droit de l'autocar**

Toutefois, la partie droite de la face avant de l'autocar après le choc visible sur la figure 54 ne présente aucune marque particulière de frottement laissant apparaître des traces de peinture bleue.

Les marques bleues de la lisse sont donc la conséquence d'un frottement d'une autre partie de la structure de l'autocar. Il est difficile d'en préciser la localisation, mais on peut supposer que la lisse a été marquée, voire écrasée, par des chocs et des frottements du bas de caisse et du dessous de l'autocar. En effet, elle a été retrouvée après l'accident en amont de l'autocar, alors qu'elle se trouvait en aval juste avant l'impact du train contre l'autocar.

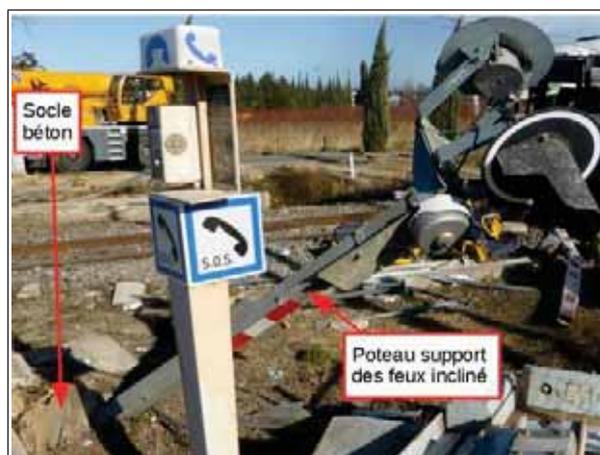
Figure 57 : État du poteau support du feu rouge clignotant de droite et de la sonnerie

Les commandes d'allumage et le fonctionnement des feux rouges clignotants et de la sonnerie ont été vérifiés par les experts judiciaires après l'accident. Ils ont également mesuré la résistance du filament de l'ampoule du feu rouge clignotant positionné à droite de la chaussée dans le sens de circulation de l'autocar. La valeur mesurée correspond à celle d'un filament intact.

Aucune anomalie n'a donc été détectée dans les différents systèmes analysés, ce qui laisse supposer un fonctionnement normal de l'ensemble des équipements de cette signalisation.

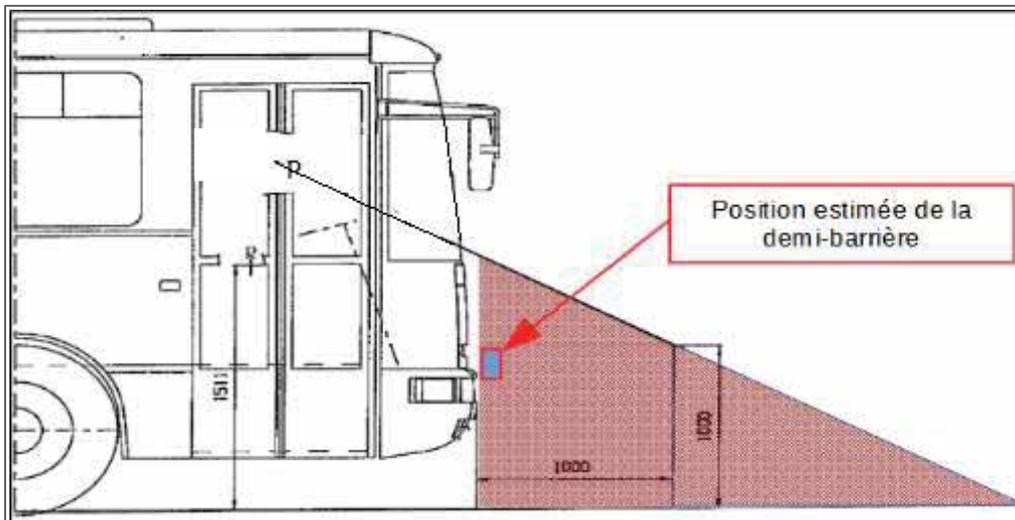
**Figure 62 : Zone indicative d'angle mort devant l'autocar pour un conducteur dont les yeux se trouvent au point P** (Source : Iveco)

L'autocar présente un angle mort à l'avant, qui dépend de la position du conducteur lors de la conduite. À 1 mètre devant l'autocar, un obstacle de moins d'1 m de hauteur ne sera pas vu, suivant la position des yeux du conducteur de la figure 62.

Le bas de la lisse de la demi-barrière se trouve à une hauteur d'environ 0,85 m par rapport à la chaussée. Ayant une largeur de 20 cm, le dessus de la barrière ne sera visible devant l'autocar qu'au-delà d'une distance d'environ 1 m.

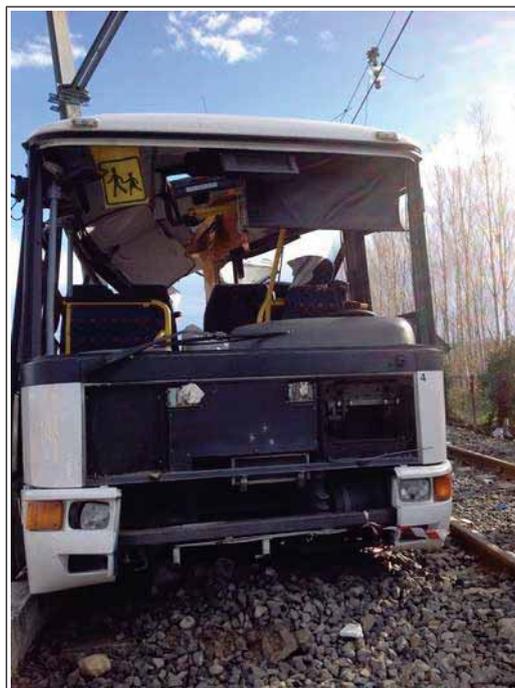
**Figure 63 : Face avant de l'autocar accidenté**

La face avant de l'autocar ne présente que peu de dégâts. Seule une partie de la carrosserie a été arrachée, mais aucune structure de l'avant du véhicule n'est emboutie.

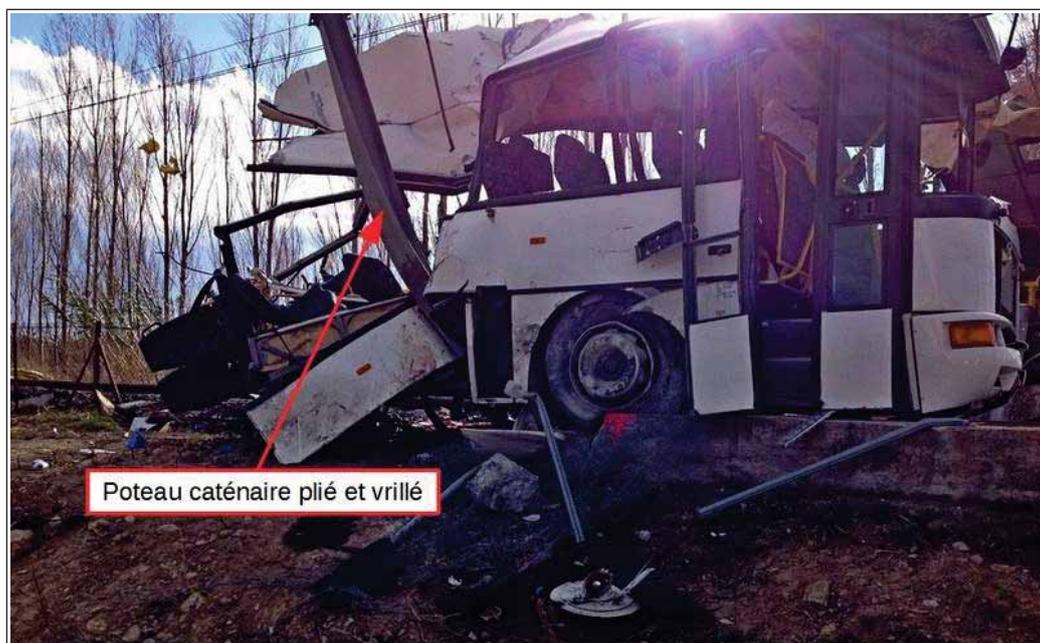
*Figure 64 : Avant droit de l'autocar accidenté*

Le poteau support de caténaire localisé le long de la voie ferrée sur le côté gauche dans le sens de circulation du train a été plié et vrillé par les efforts lors de l'accident, et la partie avant de l'autocar accidenté s'est enroulée autour de ce support.

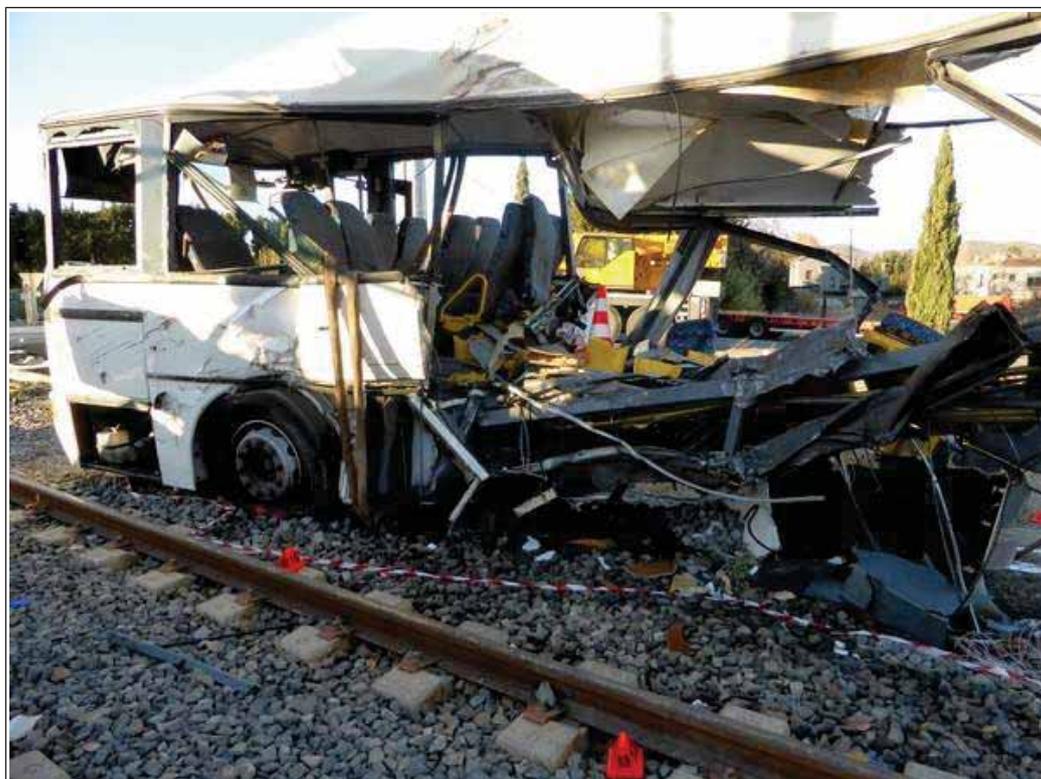
*Figure 65 : Avant gauche de l'autocar accidenté*

Une part importante de la carrosserie et de l'aménagement intérieur a été arrachée lors du choc, découvrant la structure métallique de la partie basse du véhicule.

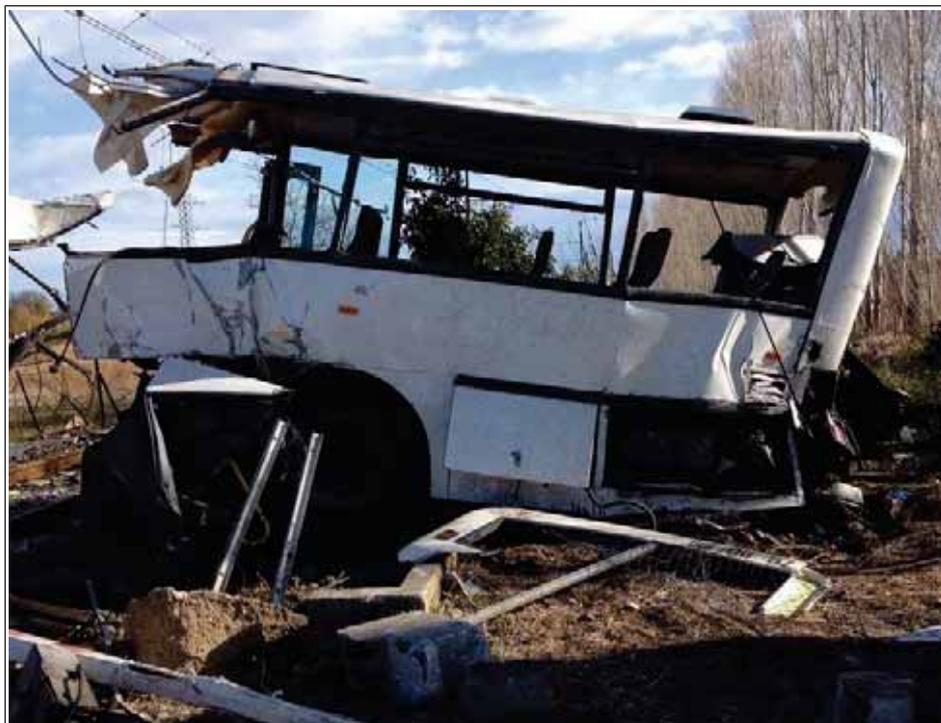
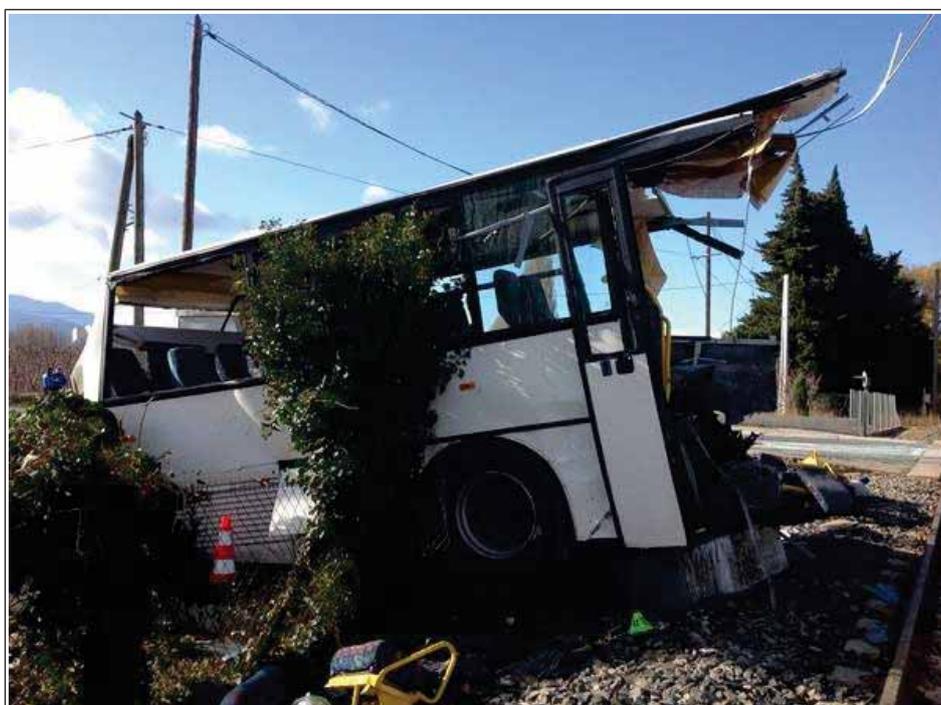
La partie arrière se retrouve perpendiculaire à la voie ferrée, du côté droit de celle-ci dans le sens de circulation du train. Cette partie présente une coupure assez nette, au niveau de la porte centrale de l'autocar, dont un des battants est encore accroché à la structure de l'autocar.

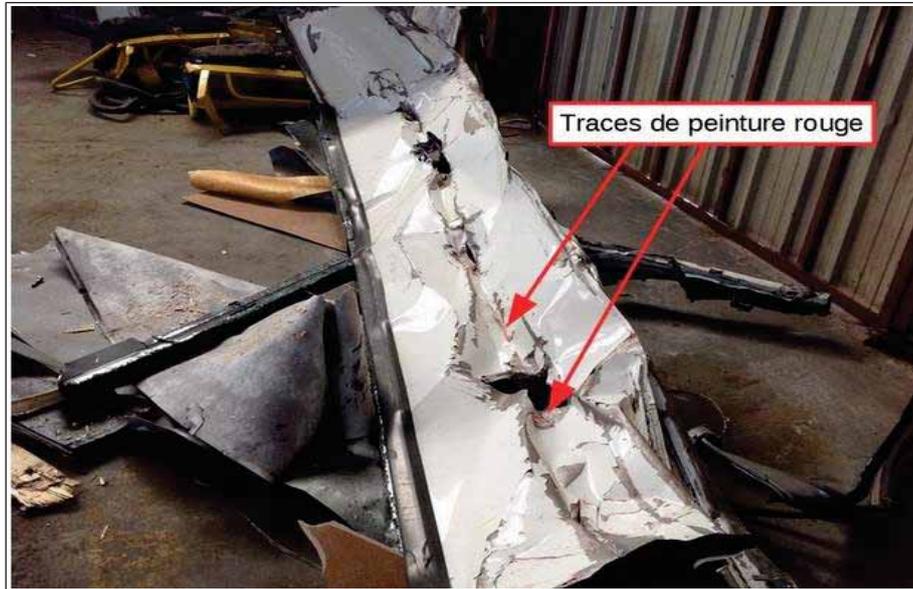
**Figure 68 : Bande de carrosserie du côté latéral gauche de l'autocar**

La bande de carrosserie (figure 68) est celle qui a été retrouvée accrochée sur la face avant de la motrice du train après le choc (voir figure 42). Par comparaison avec les parties de carrosserie des parties avant et arrière, on peut en déduire qu'il s'agit de la partie de carrosserie de l'autocar qui se trouve sous les vitres et au-dessus des portes de soutes côté gauche.

Les traces de peinture rouge et les parties embouties que l'on distingue sur toute la longueur de cette bande, situées pratiquement en son milieu, correspondent au choc du plateau métallique de la face avant de la motrice, positionné en dessous des phares et au-dessus des tampons.

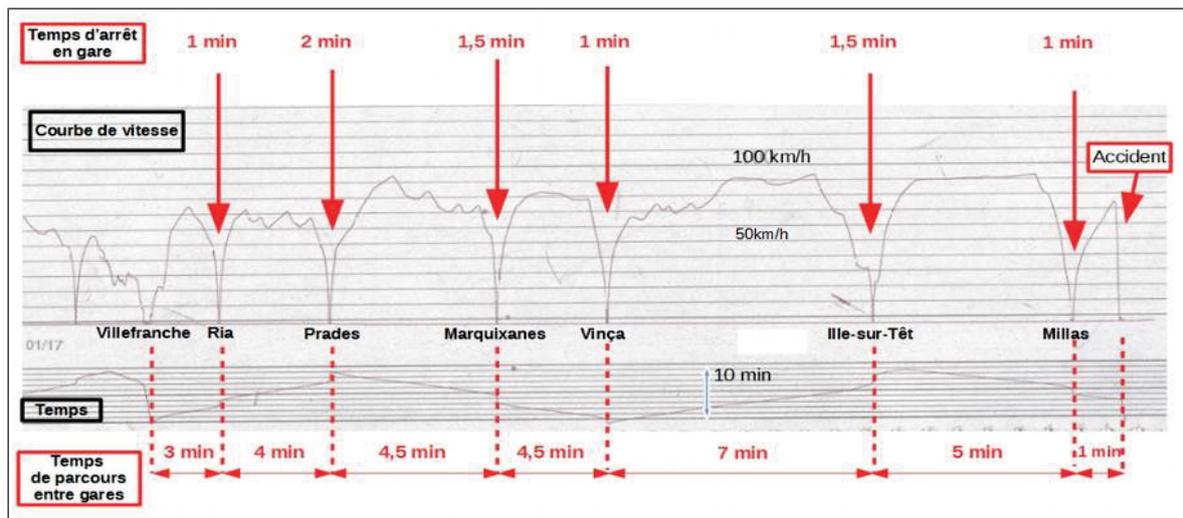
Figure 75 : Extrait de la bande graphique du train

À noter que la bande graphique présentée ci-après présente un décalage croissant en hauteur, entraînant des incertitudes sur la lecture des données.

Le dernier arrêt du train avant la collision avec l'autocar est l'arrêt à la gare de Millas qui dure environ 1 minute.

Après son départ de cette gare, la vitesse du train augmente fortement jusqu'à atteindre 50 km/h au bout de 20 s environ, puis, suivant une accélération constante, atteint 80 km/h à l'approche du PN25 (note : la courbe des vitesses est légèrement décalée d'environ 5 km/h par rapport à l'axe représentant la vitesse de 0 km/h).

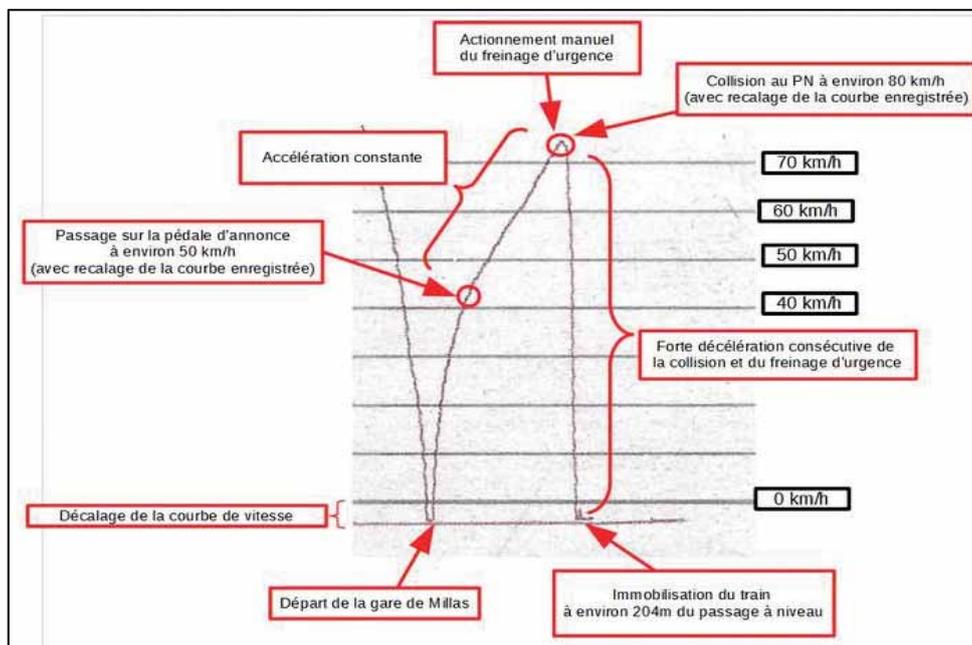
**Figure 76 : Zoom de la bande graphique du train**

Un zoom de la courbe des vitesses au moment présumé de la collision montre une inflexion brusque et courte ayant pour effet une réduction de vitesse de 2 km/h environ, puis une deuxième inflexion suivie d'une réduction de vitesse très importante jusqu'à la valeur nulle.

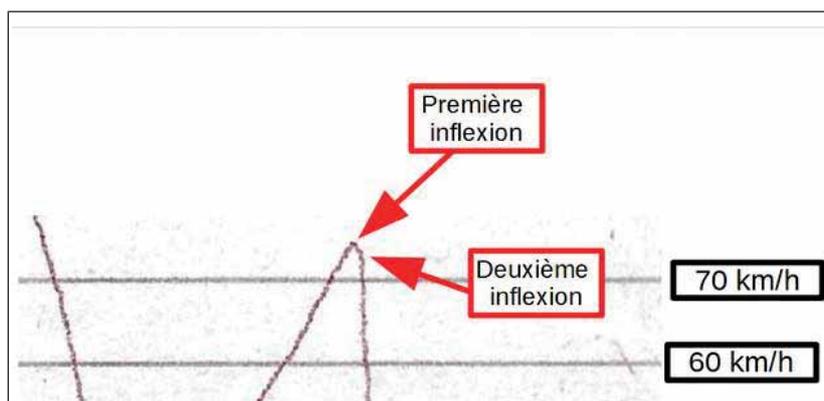
**Figure 77 : Zoom de la figure 76**

D'après les documents SNCF, le freinage d'urgence manuel n'est pas marqué sur la bande graphique par ce type d'appareil enregistreur. Cette importante décélération est très probablement due au déclenchement du freinage d'urgence par la conductrice du train à la vue de l'autocar engagé sur le PN25 quelques secondes avant la collision, et également à la collision avec l'autocar.

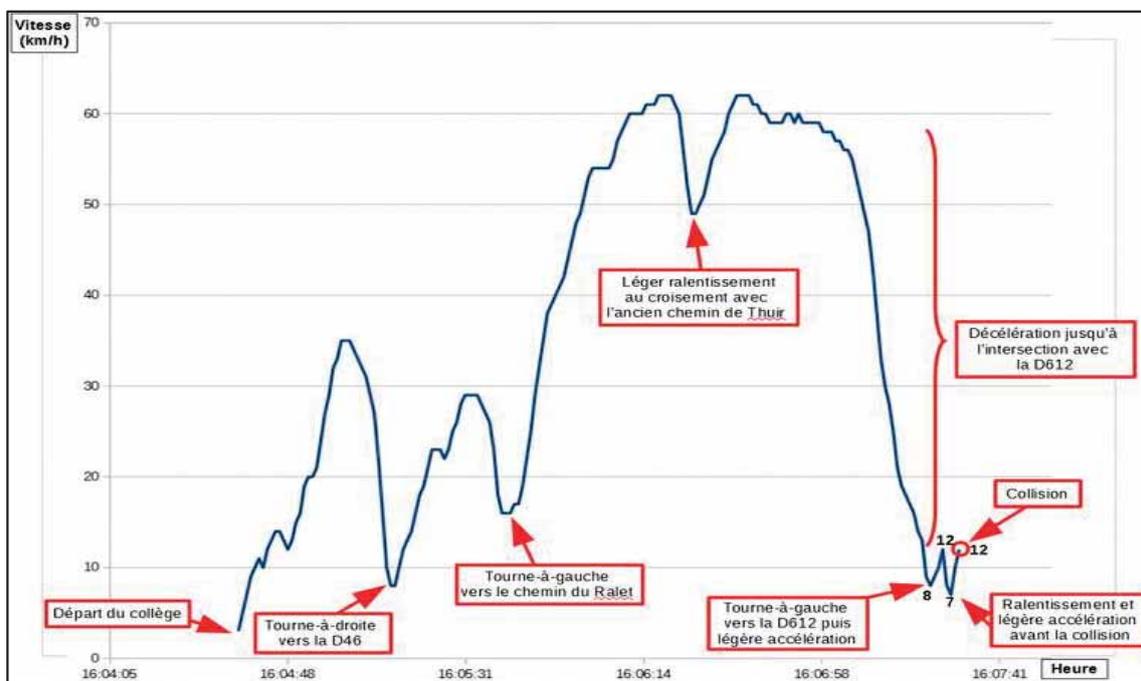
Figure 79 : Représentation graphique de la vitesse de l'autocar extraite du chronotachygraphe

Les données de la figure suivante sont extraites du chronotachygraphe de l'autocar et représentent, seconde après seconde, les vitesses du véhicule en fonction du temps avant le choc.

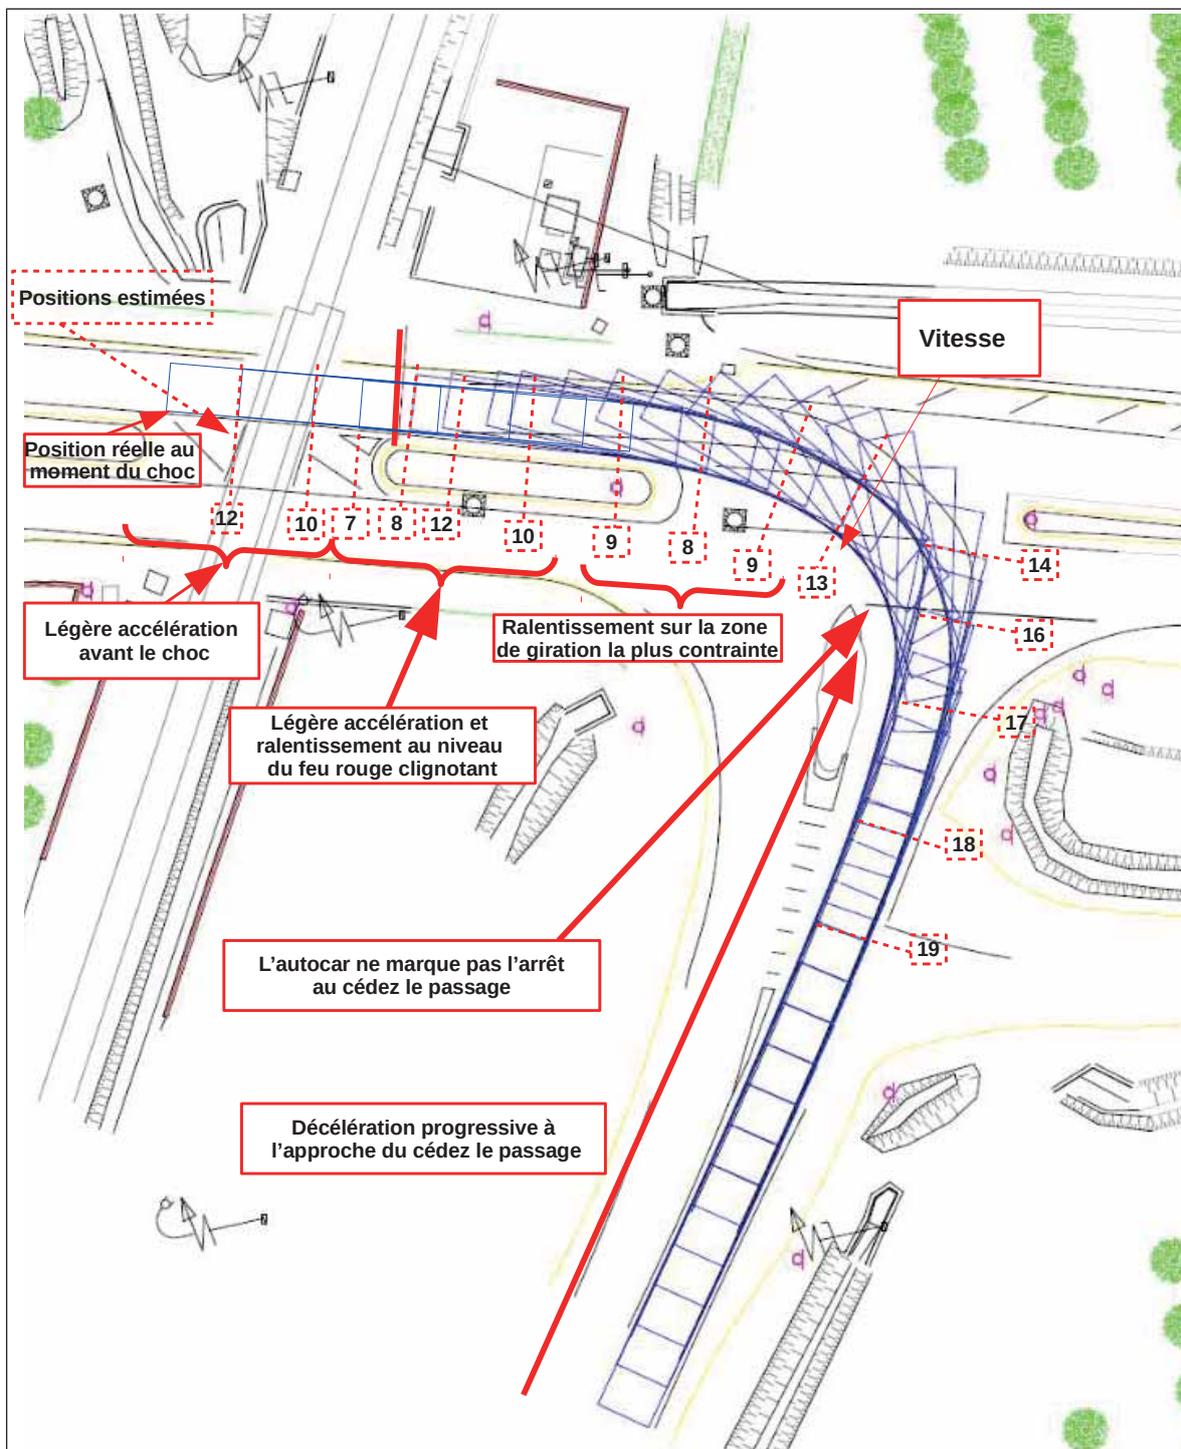
Il y a donc une incertitude sur le positionnement des vitesses qui peut être estimée à environ 3 m compte tenu de la dernière valeur enregistrée à 12 km/h avant le choc.

**Figure 81 : Positions estimées et vitesses (en km/h) de l'autocar lors des secondes précédant la collision**
