**RAPPORT  
D'ENQUÊTE TECHNIQUE**  
sur la collision entre  
un train de voyageurs et un autocar  
survenue le 14 décembre 2017  
sur le passage à niveau n° 25  
sur la commune de Millas (66)

**Mai 2019**

**Bureau d'Enquêtes sur les Accidents  
de Transport Terrestre**

Affaire n° BEATT-2017-06

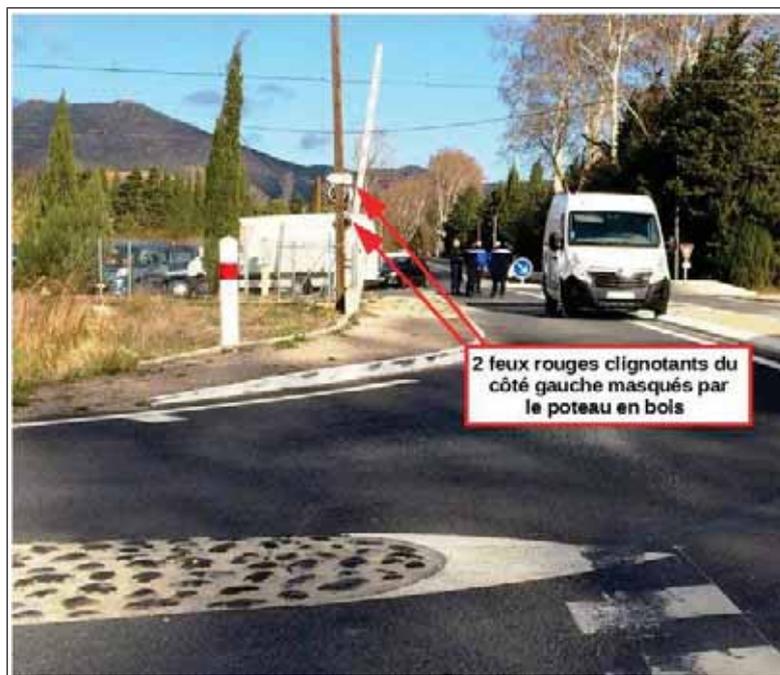
Pratiquement au droit du cédez-le-passage, à un moment où la conductrice a porté son regard sur la gauche, les deux feux rouges clignotants implantés du côté gauche de la chaussée peuvent, dans cet angle de vue, être masqués par un poteau en bois. Cet obstacle filiforme ne représente cependant une gêne à la visibilité des signaux lumineux que lorsque l'usager routier se trouve être dans l'alignement de ce poteau et des feux rouges clignotants.

***Figure 82 : Obstacle filiforme devant les feux rouges clignotants de gauche au niveau du cédez-le-passage emprunté par l'autocar (photo prise après l'accident, barrière relevée)***

Le feu de droite n'apparaît pas sur la photo. La visibilité de celui-ci est néanmoins évoqué par la suite.

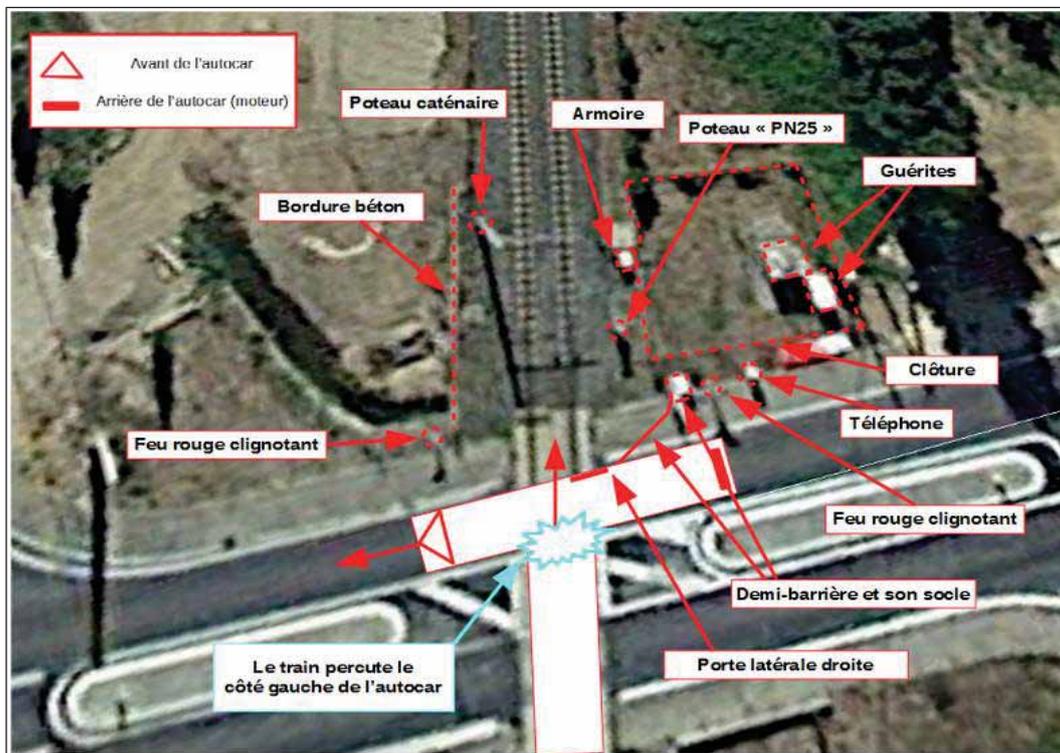
Le train percute l'autocar légèrement à l'arrière de l'essieu avant, pratiquement au niveau de la double porte centrale qui se trouve du côté droit.

La structure de l'autocar est constituée de longerons métalliques verticaux et horizontaux, sur lesquels sont soudés des panneaux de carrosserie. À l'emplacement de la porte latérale au milieu du côté droit, les longerons horizontaux sont absents du fait de la présence de la porte, sauf aux extrémités au niveau du toit et du sol.

L'énergie mise en jeu dans le choc a été telle que l'autocar a probablement été coupé en deux dès l'impact, au niveau de cette zone de fragilité.

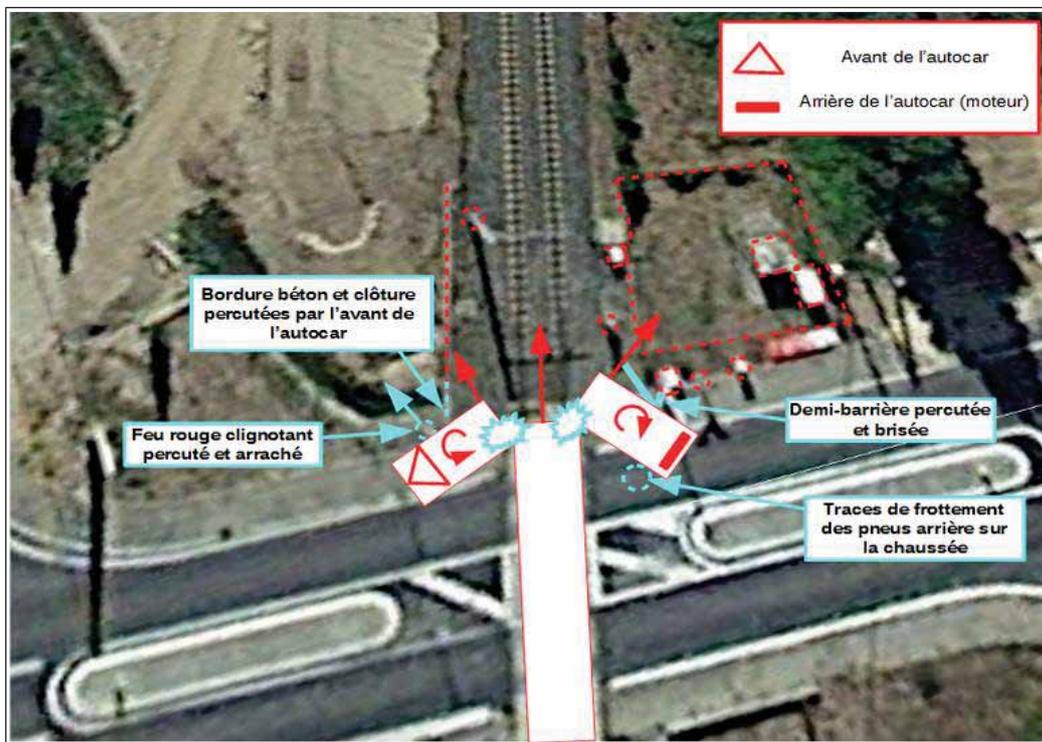
Les deux parties sont projetées vers l'avant et se mettent à pivoter dans des sens contraires.

La partie avant de l'autocar vient heurter le feu rouge clignotant positionné à gauche de la RD612 et orienté pour les véhicules routiers circulant dans le sens opposé à l'autocar, ainsi que divers rebords en béton au niveau du sol et la clôture métallique présente à cet endroit.

La partie arrière de l'autocar heurte et brise la demi-barrière, pliée contre le côté droit de l'autocar avant le choc.

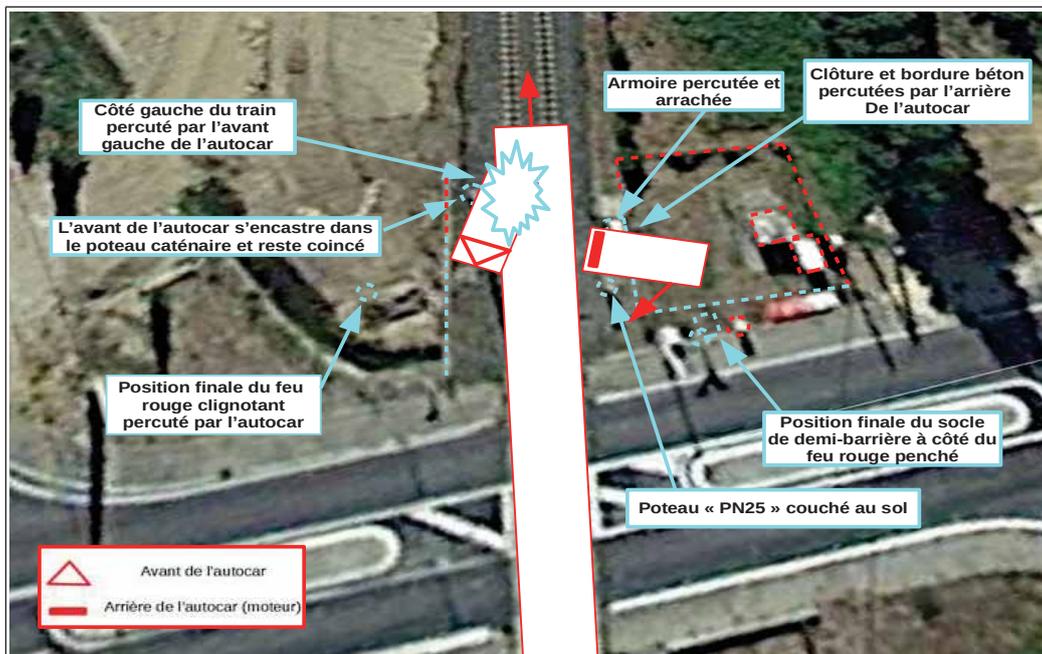
La partie avant de l'autocar emportée par le train vient heurter le poteau caténaire situé à gauche de la voie ferrée à une quinzaine de mètres du PN.

La partie arrière de l'autocar percute une armoire électrique présente à droite de la voie ferrée à une dizaine de mètres du PN.

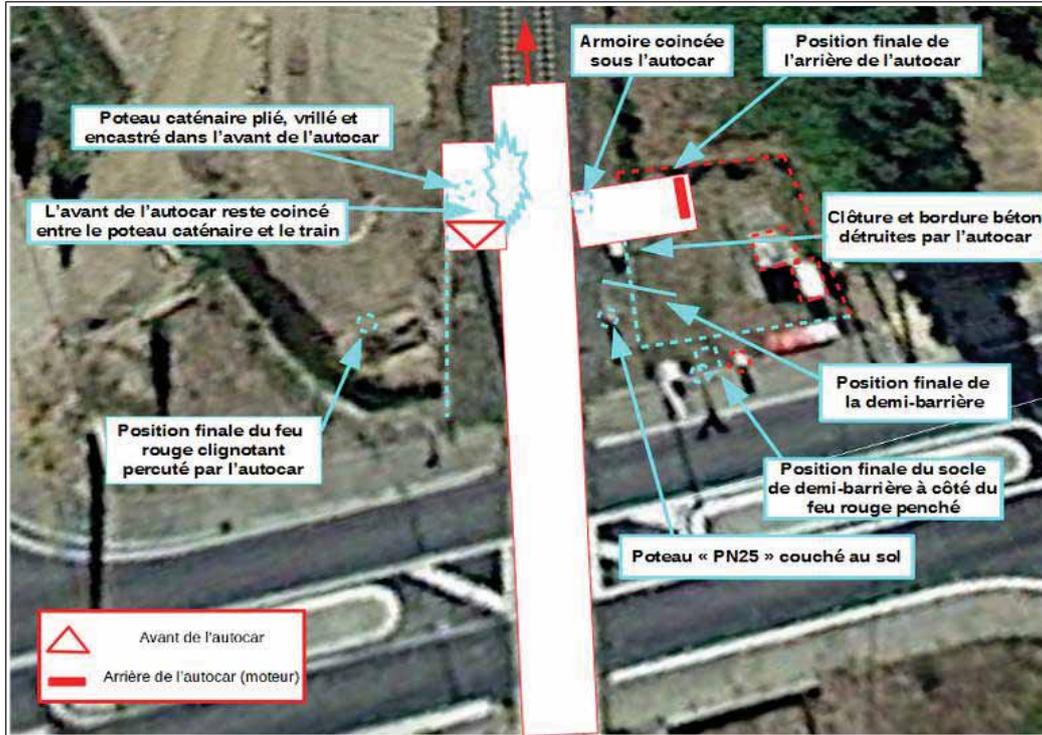
La partie avant de l'autocar, bloquée par le poteau caténaire et le train, s'enroule autour du poteau et se positionne parallèlement à la voie ferrée. Les forces en jeu ont pour effet de plier et vriller le poteau caténaire.

La partie arrière de l'autocar s'immobilise perpendiculairement à la voie ferrée, le long de la clôture métallique.

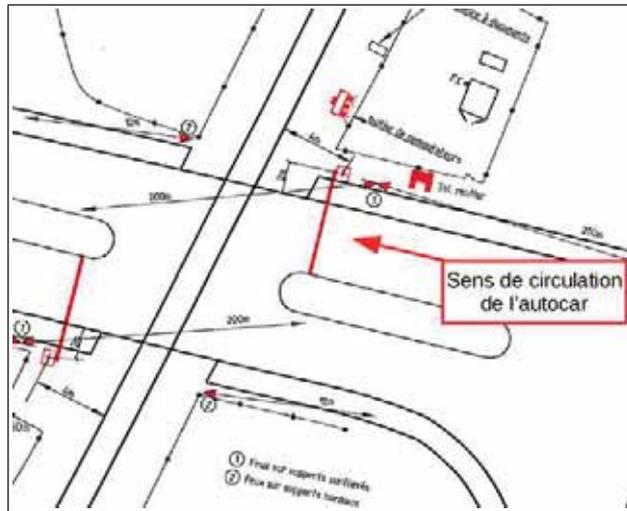
**Figure 84 : Extrait du croquis des lieux SNCF**

Sur ce document de 2001, dans le sens de circulation de l'autocar :

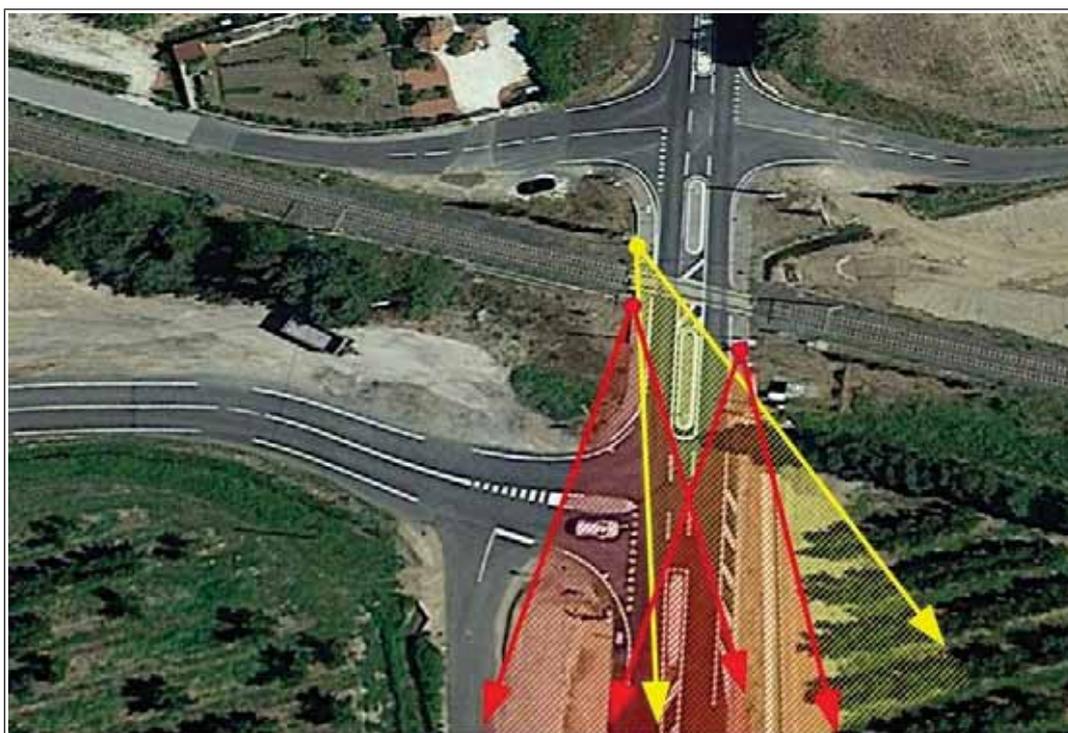
En conséquence, « ce feu n'est adapté qu'aux chaussées peu larges, parfaitement plates et rectilignes, et suppose une orientation parfaite...Il peut donc difficilement couvrir toutes les configurations rencontrées sur le terrain, notamment en présence de virages dans la zone d'approche ».

La figure suivante superpose le diagramme d'éclairage de 20° de chaque feu **sans visière** dans un plan horizontal à partir de leur orientation précisée sur la figure 84.

**Figure 85 : Faisceaux théoriques des feux du PN25 dans le sens de circulation de l'autocar (sans la visière)**

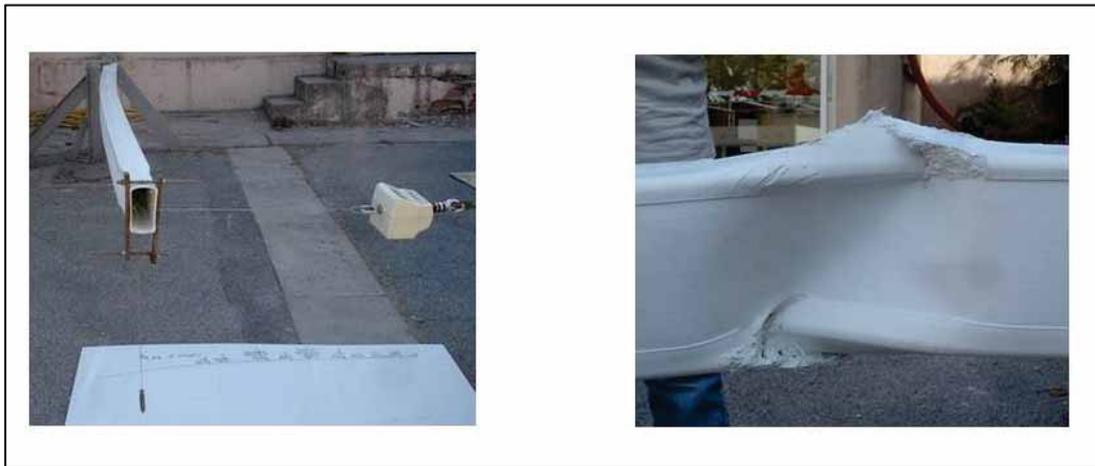
Parmi les documents consultés, seul le référentiel du fabricant de cet équipement indique quelques prescriptions de performance. Il est mentionné en particulier que le corps de la demi-barrière, sans présence de prolongateur et de longueur de 4,85 m, doit pouvoir subir à son extrémité un effort limite, avant rupture, de 85 daN (+ ou - 15 daN).

La rupture n'est pas la désolidarisation totale de la demi-barrière mais une dégradation mécanique qui ne permet plus à la lisse de revenir dans sa position initiale après la fin de l'application de l'effort.

**Figure 87 : Essais de déformation de lisse** (Photos Groupe Pierman)

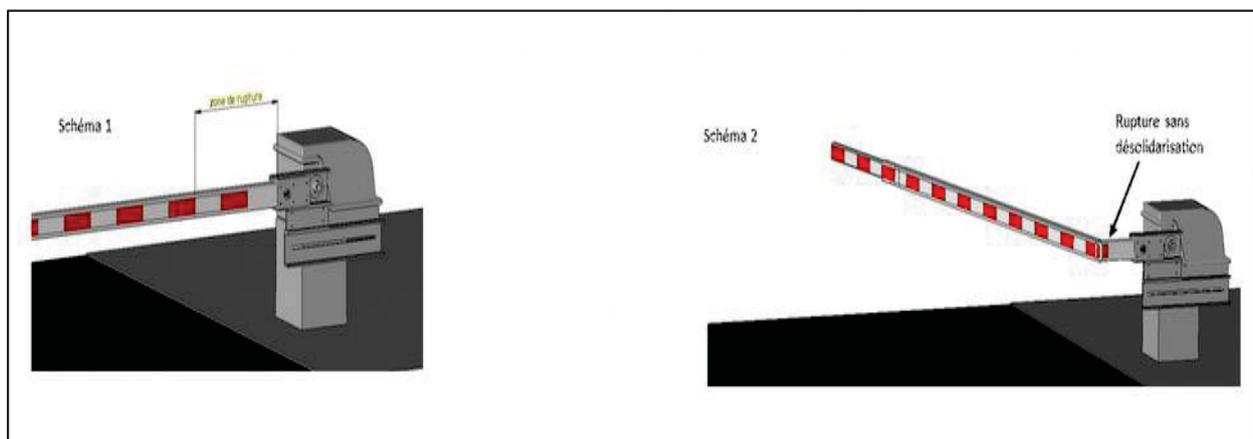
**Figure 88 : Schémas de déformation d'une lisse** (Source : Groupe Pierman)

Selon le fabricant, il peut arriver qu'une cassure avec désolidarisation se produise subitement quand un véhicule percute la demi-barrière à une vitesse significative (« effet couteau »).
