**RAPPORT
D'ENQUÊTE TECHNIQUE**
sur la collision entre
un TER et un véhicule léger
survenue le 14 janvier 2018
sur le PN n° 19 à Auxerre (89)
Mars 2019

**Bureau d'Enquêtes sur les Accidents
de Transport Terrestre**

Affaire n° BEATT-2018-01

**Rapport d'enquête technique
sur la collision entre un TER et un véhicule léger
survenue le 14 janvier 2018
sur le PN n° 19 à Auxerre (89)**

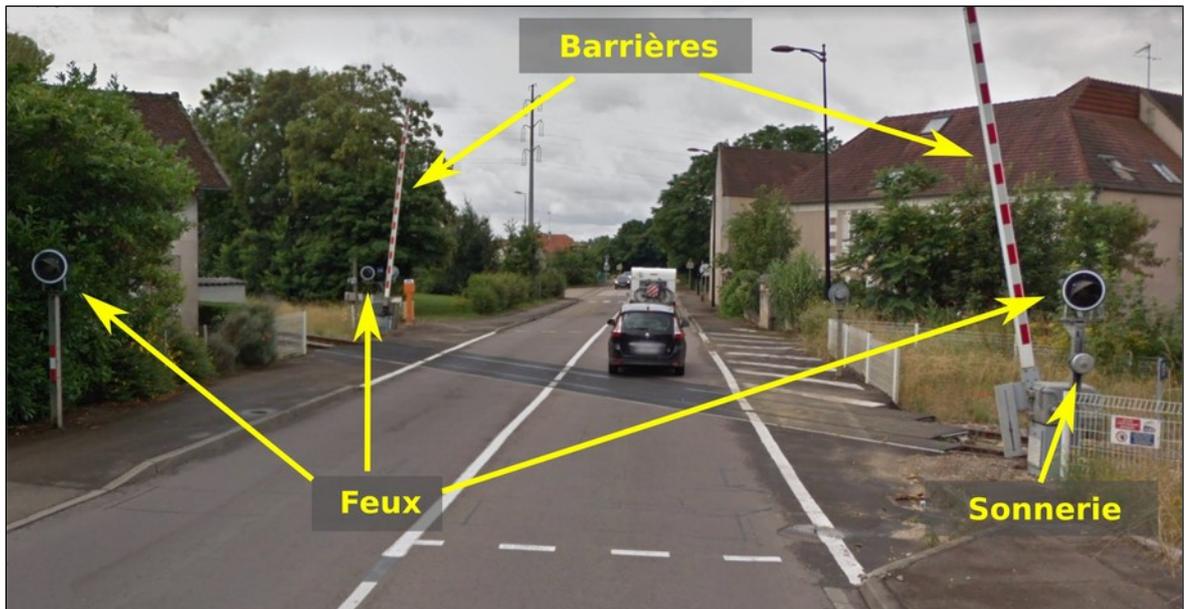
Le passage à niveau n° 19 est équipé d'une signalisation automatique lumineuse et sonore complétée par deux demi-barrières (SAL 2 ; voir figure 4). Il est situé au point kilométrique (PK) 171,482 de la ligne ferroviaire de Laroche-Migennes à Auxerre Saint-Gervais, environ à 2 km de la gare d'Auxerre Saint-Gervais.

Figure 4 : Équipements du passage à niveau n° 19 dans le sens de circulation du véhicule léger accidenté

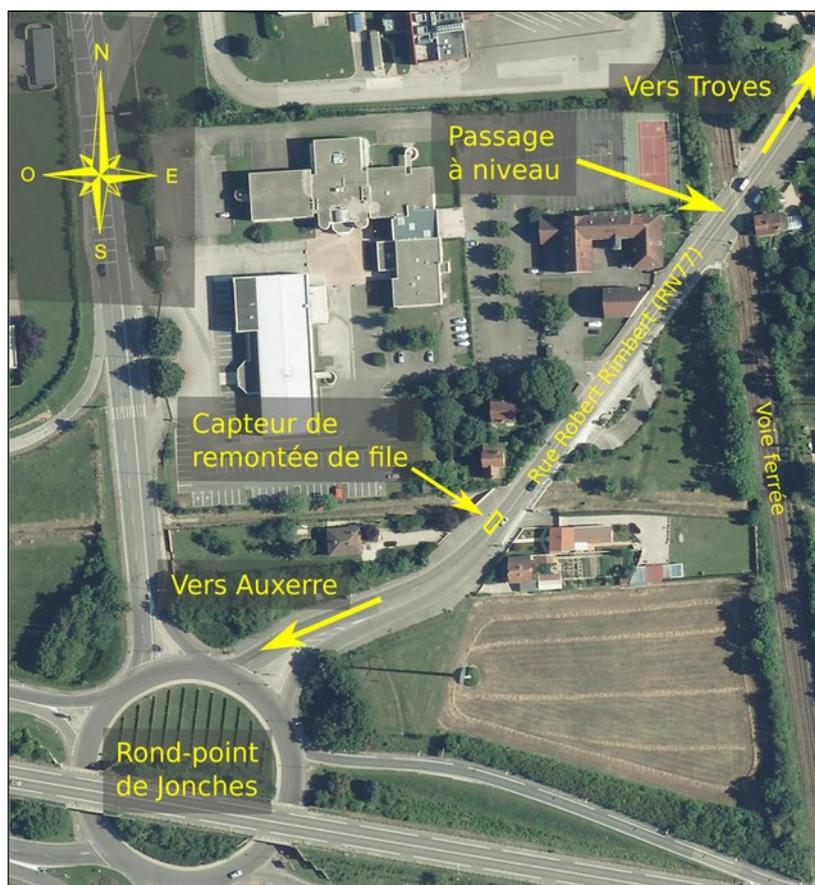
Dans le sens de circulation Troyes – Auxerre, environ 240 m en aval du passage à niveau se trouve un carrefour giratoire dénommé « Rond-point de Jonches » qui supporte aux heures de pointe un trafic tel que des files de véhicules peuvent remonter le long de la RN 77 jusqu'à atteindre l'emprise ferroviaire. Afin de prévenir une telle situation, un capteur électro-magnétique implanté 150 m en aval du PN dans le sens Troyes – Auxerre détecte les éventuelles remontées de file d'attente depuis le giratoire et commande alors le passage au rouge fixe de deux feux tricolores R22j implantés en amont du PN, sur la RN 77 ainsi que sur la rue Neuve. La figure 7 visualise l'implantation du capteur de remontée de file par rapport au rond-point de Jonches et au passage à niveau.

Figure 7 : Implantation du capteur de remontée de file par rapport au rond-point de Jonches et au passage à niveau

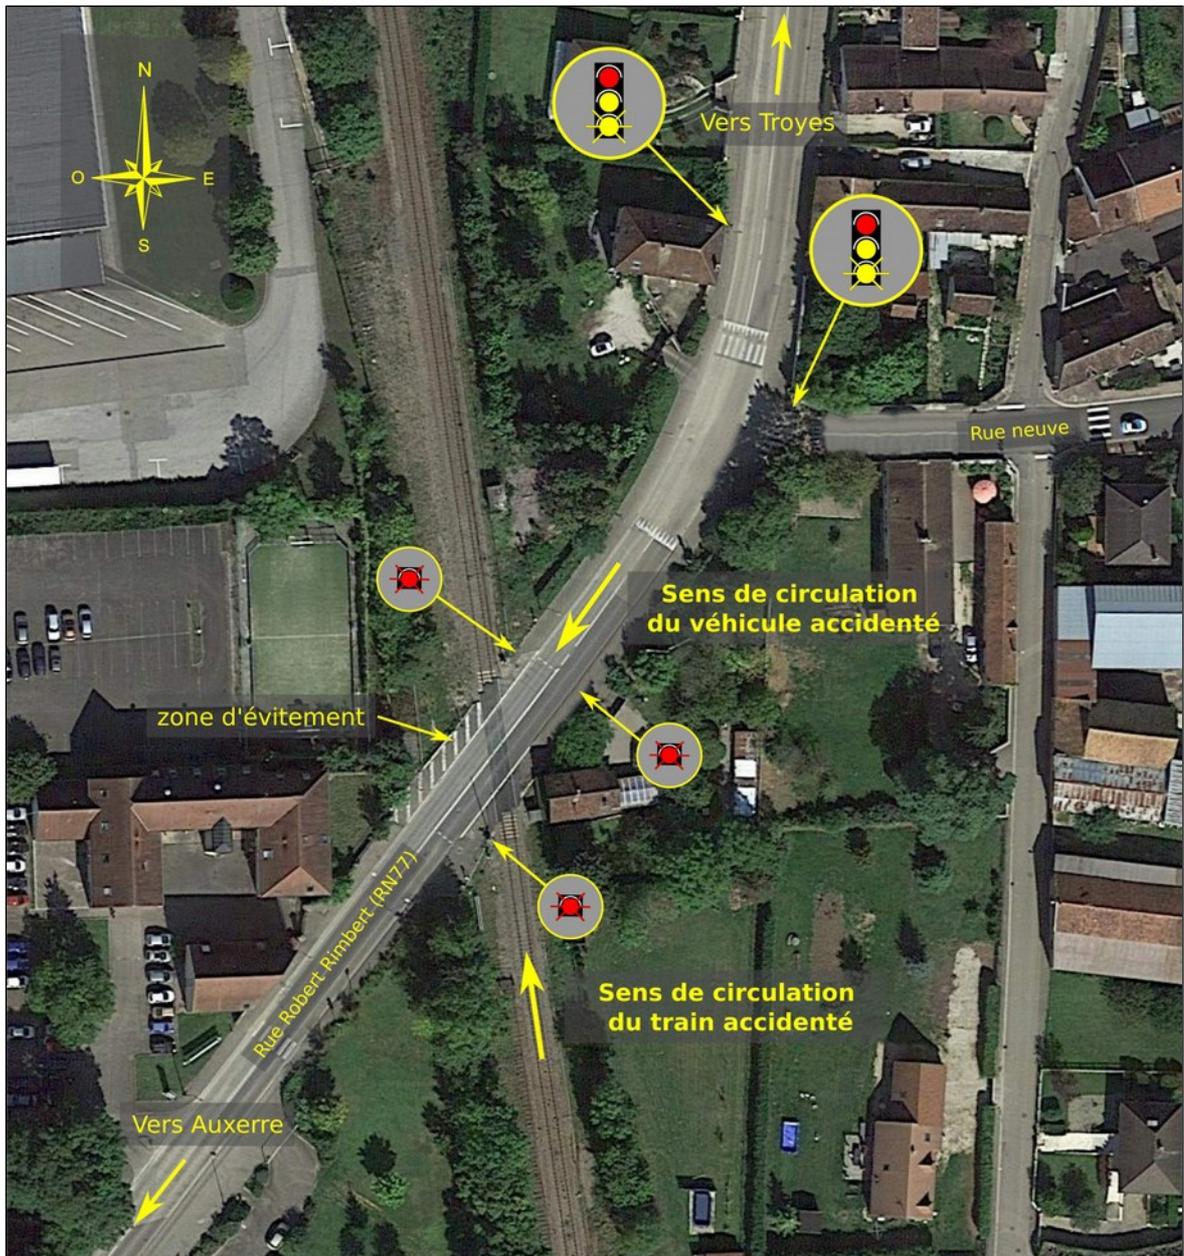
Figure 8 : Vue de l'implantation des feux rouges clignotants équipant le passage à niveau visibles dans le sens de circulation du véhicule accidenté, et des feux R22j implantés en amont du PN

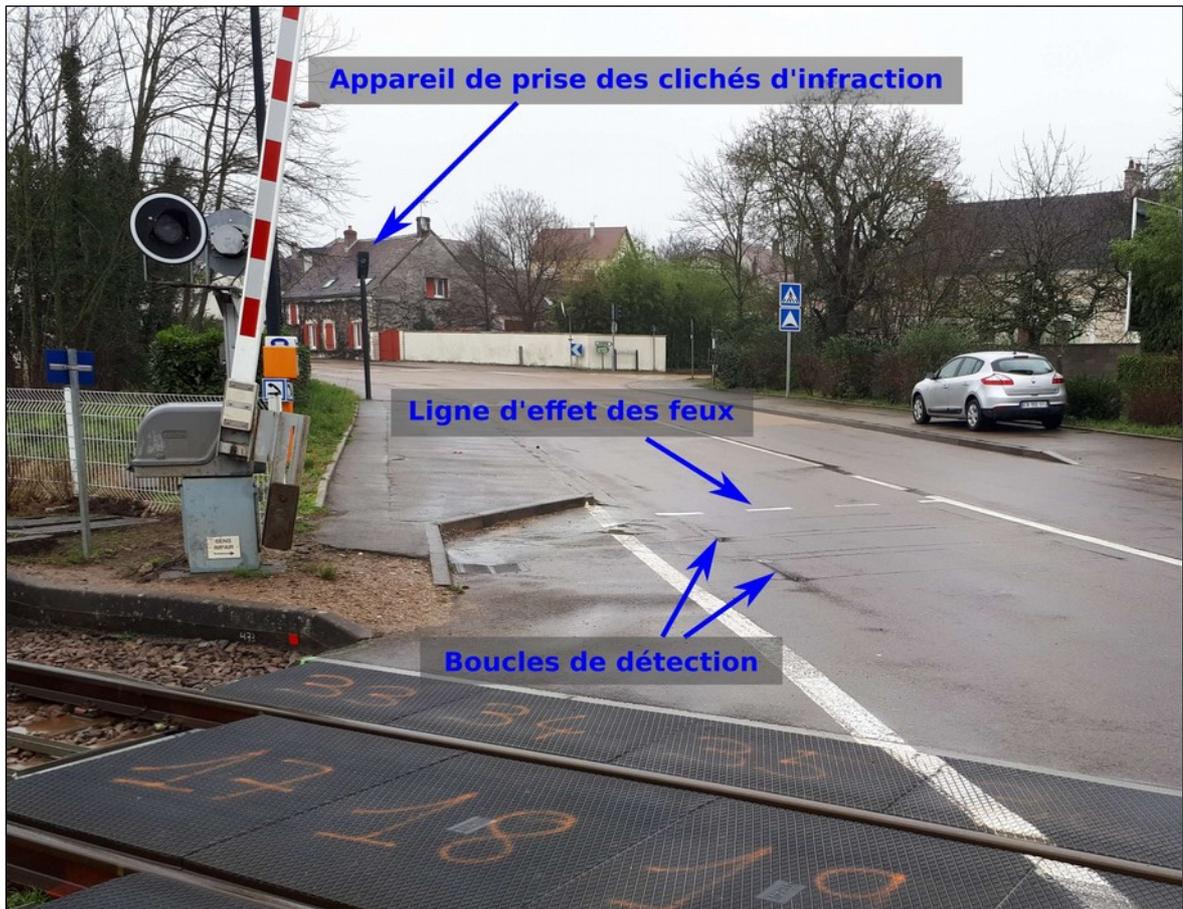
Figure 9 : Ligne d'effet des feux et dispositif de contrôle automatisé dans le sens de circulation du véhicule accidenté

Le processus de contrôle s'active 3 secondes après l'activation du feu rouge afin de permettre aux usagers de s'arrêter en toute sécurité pour respecter la signalisation clignotante, de façon analogue au feu orange pour les feux tricolores. Les véhicules qui franchissent la LEF après le délai de sécurité sont alors flashés une première fois au début du franchissement de la ligne, puis une seconde fois lorsqu'ils ont poursuivi leur course.

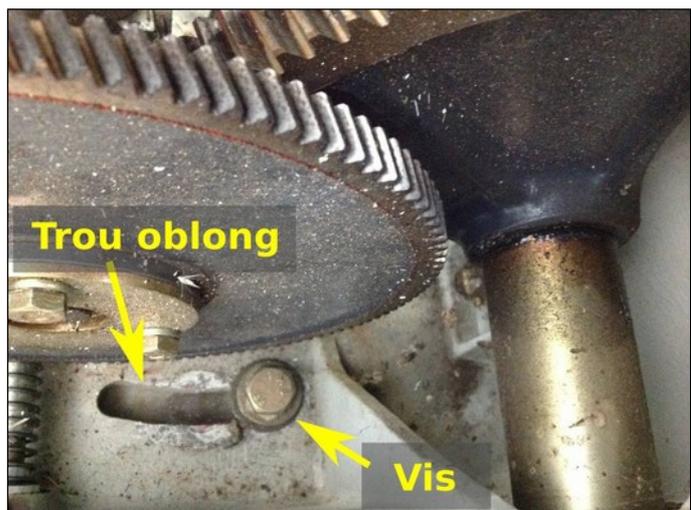
Figure 13 : Vue de l'intérieur d'un mécanisme de demi-barrière similaire à celui équipant le PN n° 19
