**RAPPORT  
D'ENQUÊTE TECHNIQUE**  
sur l'accident d'un autocar  
survenu le 26 mai 2018  
sur l'autoroute A7  
à Chantemerle-les-Blés (26)

**Bureau d'Enquêtes sur les Accidents  
de Transport Terrestre**

Affaire n° BEATT-2018-07

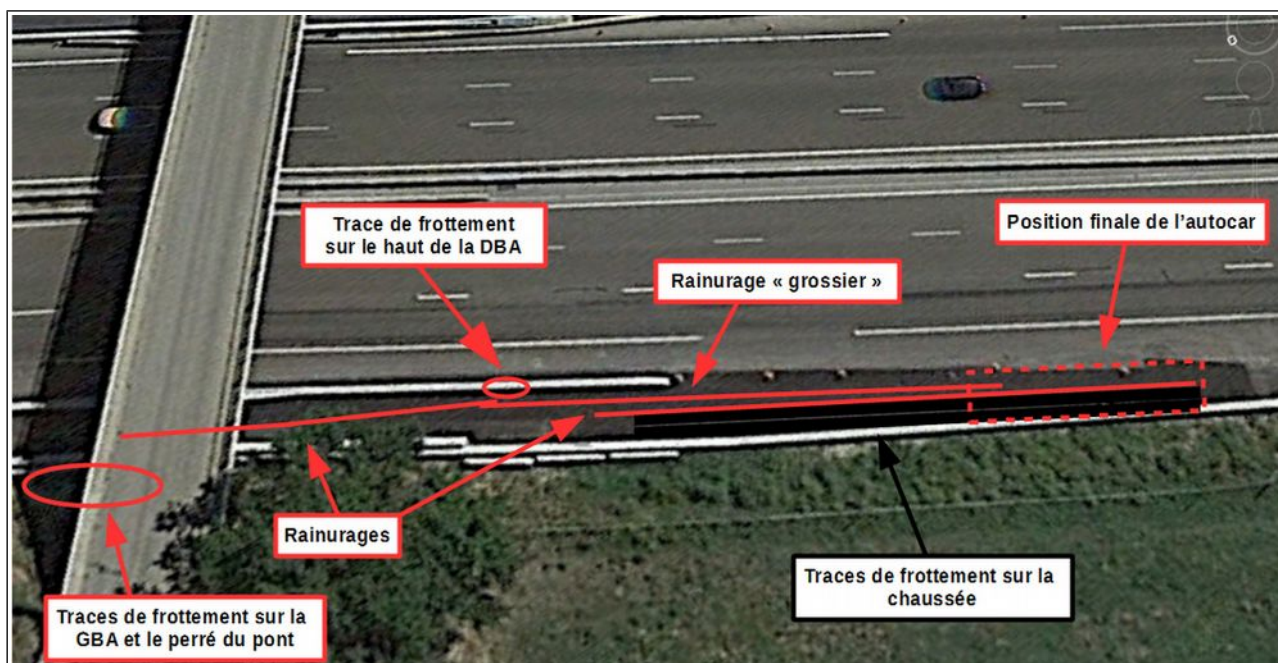
**Figure 10 : Traces de l'accident sur la zone aval du pont**

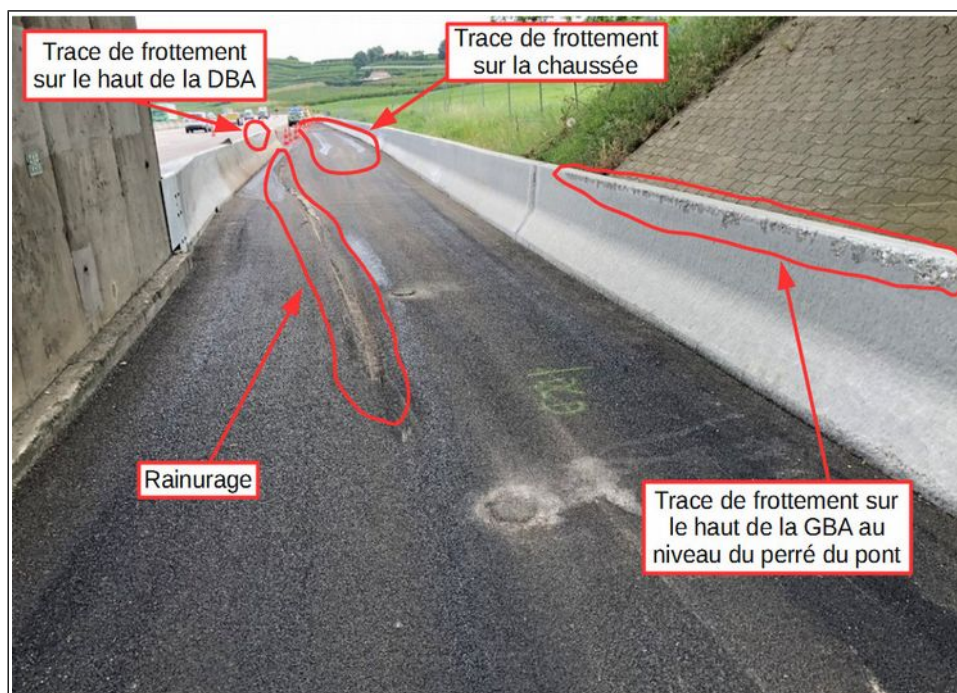
**Figure 18 : Traces de l'accident sous le pont**

En aval du pont, des traces identiques sont repérables sur la DBA et la chaussée de la voie de service.

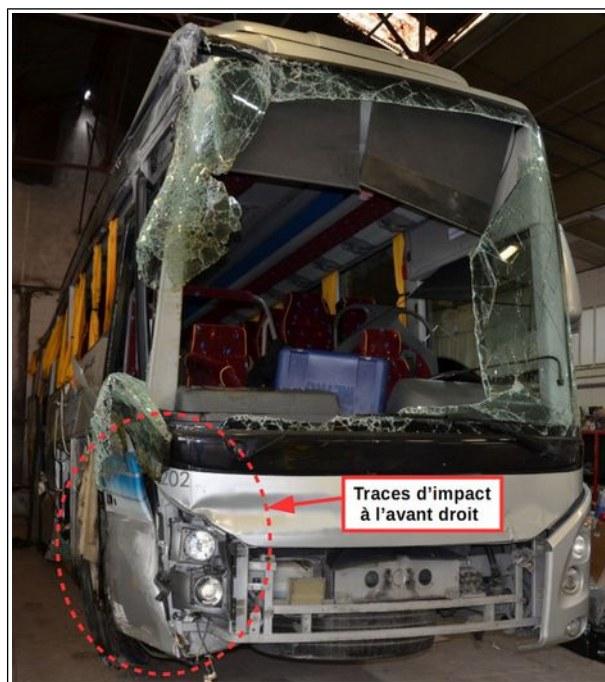
Les panneaux de carrosserie avant bas sont déboîtés. La carrosserie arrière droite est détériorée. Le pare-brise est fissuré et cassé. La vitre arrière est cassée.

**Figure 21 : Face avant de l'autocar accidenté**

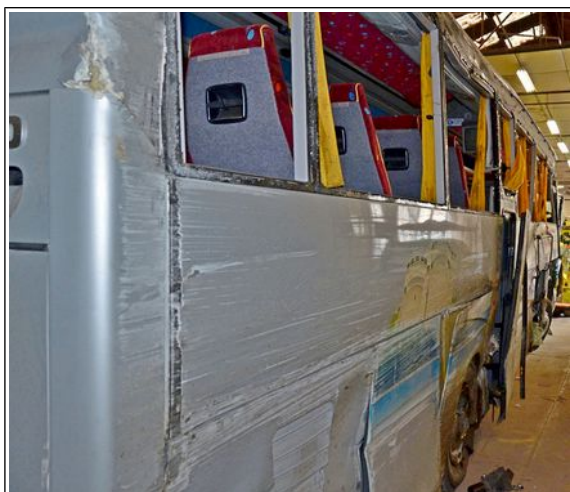
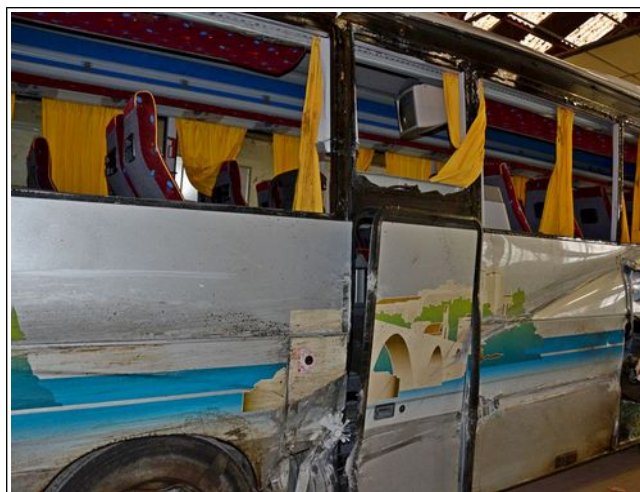
**Figure 23 : Traces de frottement et d'impact sur le côté droit de l'autocar**

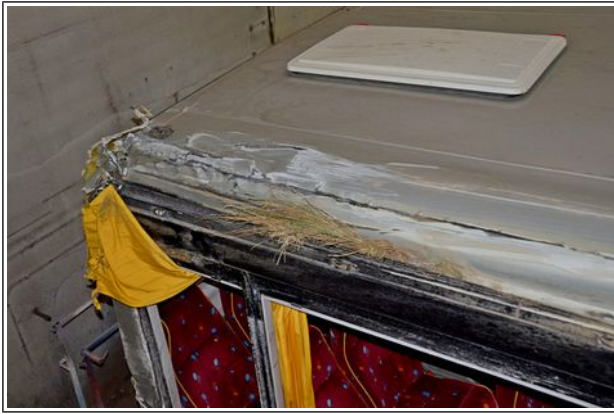
*Partie haute à l'arrière droit*

**Figure 24 : Traces de frottement et d'impacts sur la partie haute de l'autocar**

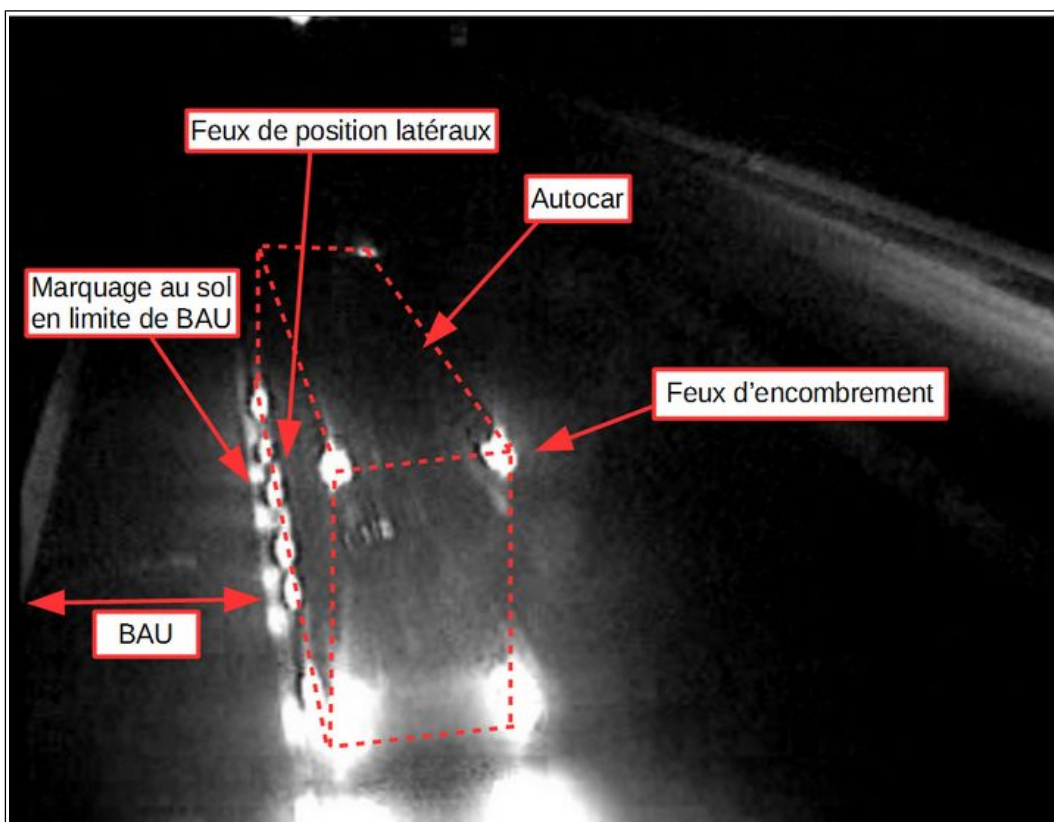
L'autocar ne circule pas au milieu de sa voie mais avec ses pneumatiques du côté droit quasiment sur la ligne de rive.

**Figure 31 : Vue de l'autocar depuis la caméra du PMV quelques secondes avant l'accident**  
(les lignes pointillées délimitent le gabarit de l'autocar)

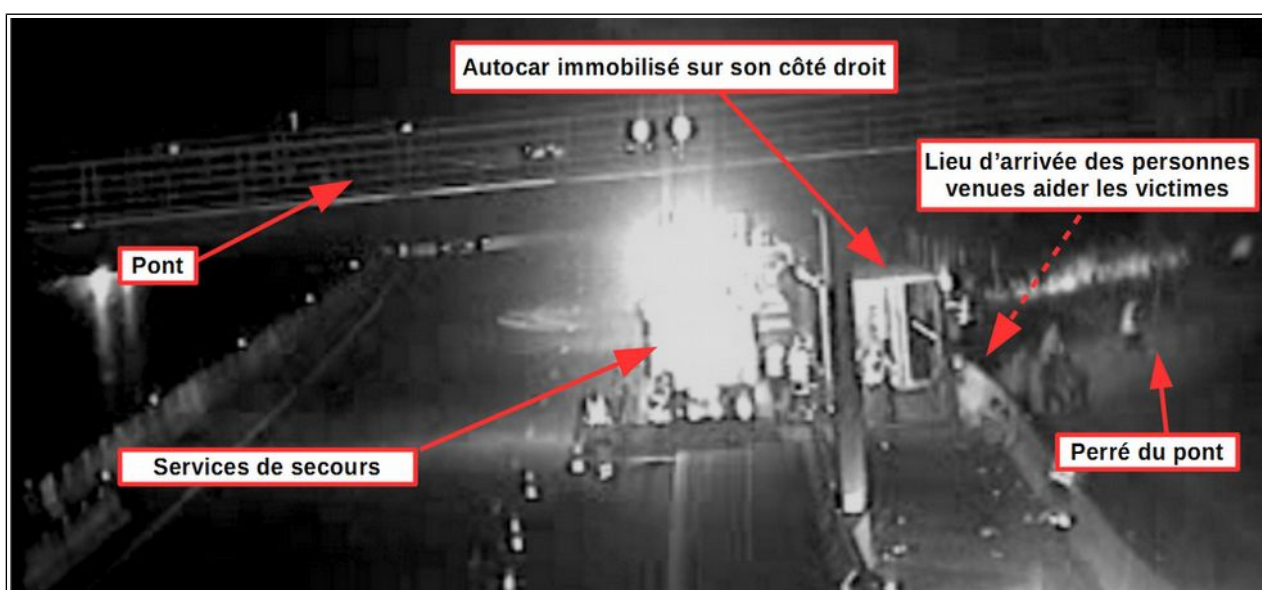
**Figure 32 : Vue de l'autocar immobilisé sur son côté droit depuis la caméra du PMV**

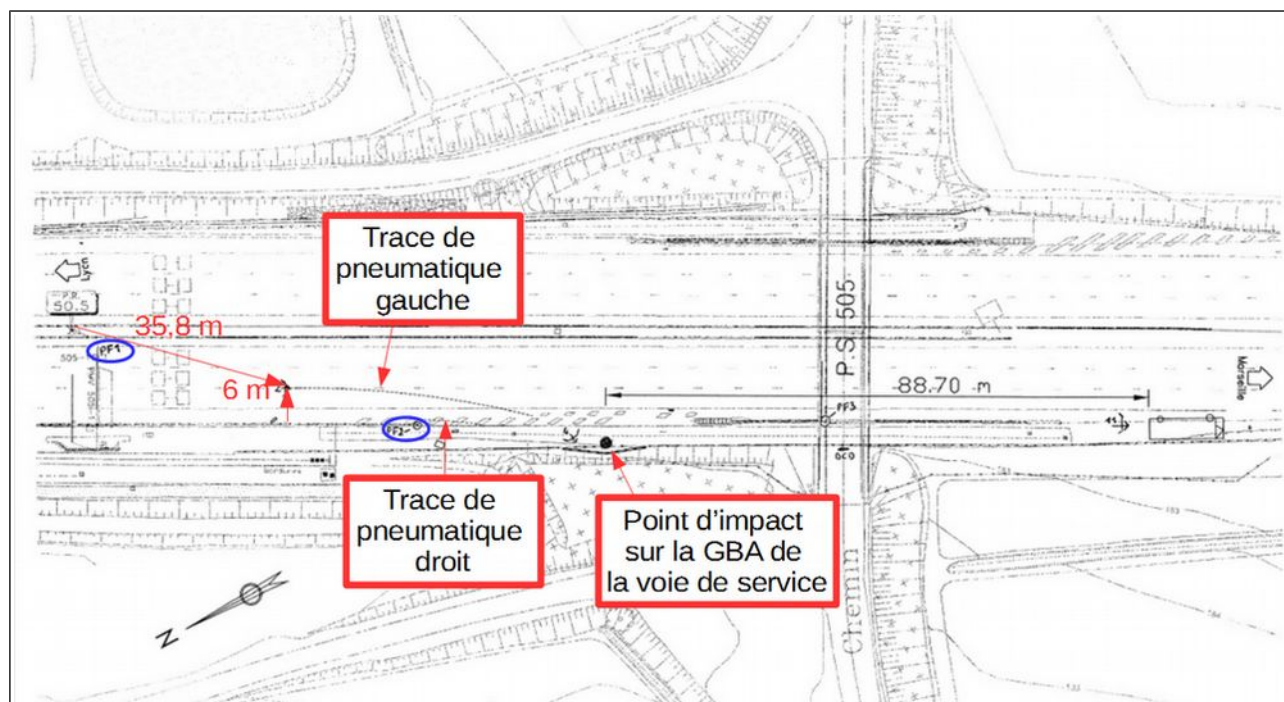
Dans le sens de circulation de l'autocar, la trace la plus à gauche débute à 35,8 m du point PF1 repéré par les services de Gendarmerie, et se situe sur un plan perpendiculaire à l'axe de l'autoroute à 6 m du bord de la GBA bordant la BAU. La longueur mesurée de la trace sur la chaussée est de 39,5 m. Elle se subdivise en trois traces distinctes (cf. fig 33).

La deuxième trace à droite de la précédente débute à 0,6 m du point PF2, fin de la GBA bordant la BAU, et a une longueur de 9,2 m.

Figure 33 : Schéma de la zone d'accident (source : gendarmerie)

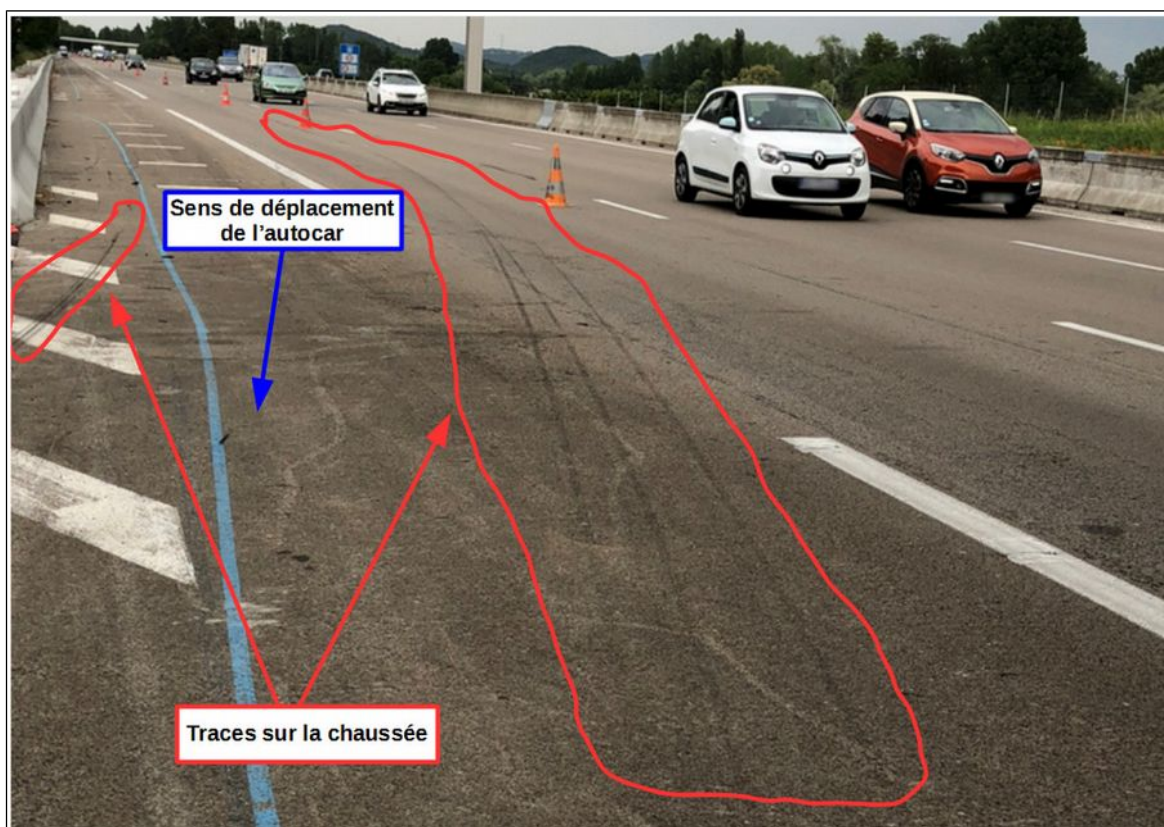
**Figure 34 : Traces sur la chaussée**

La deuxième trace débute à proximité immédiate de la zone où a été retrouvée une partie importante du pneumatique avant droit, ainsi que le panneau de carrosserie de contour de la roue avant droite de l'autocar.

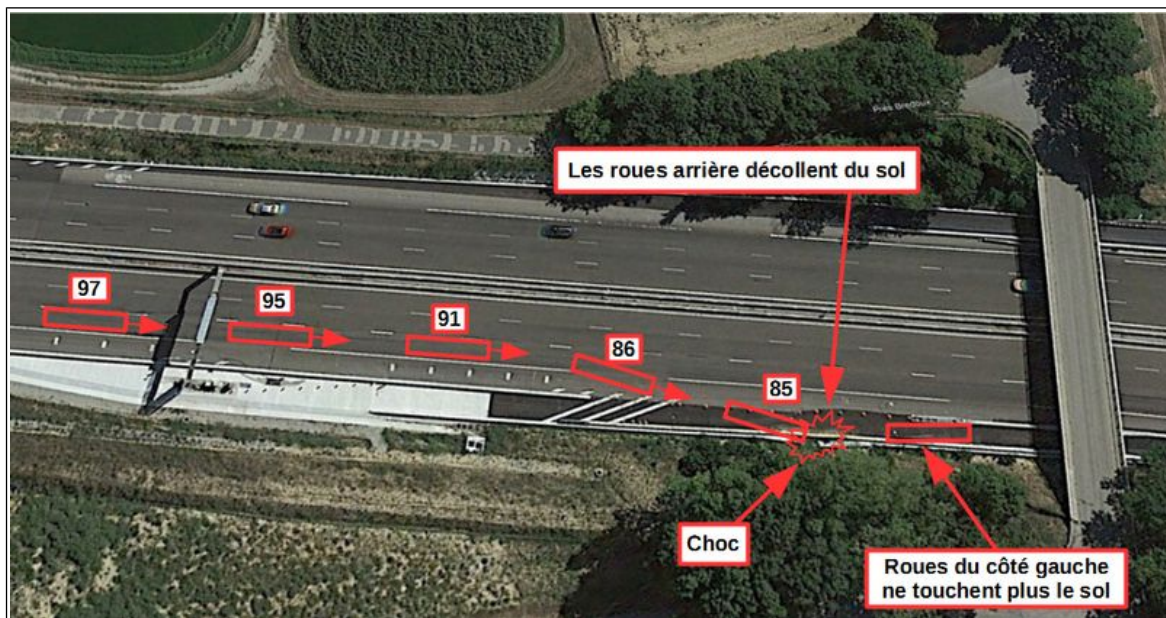
Figure 38 : Cinématique avant le choc contre la GBA

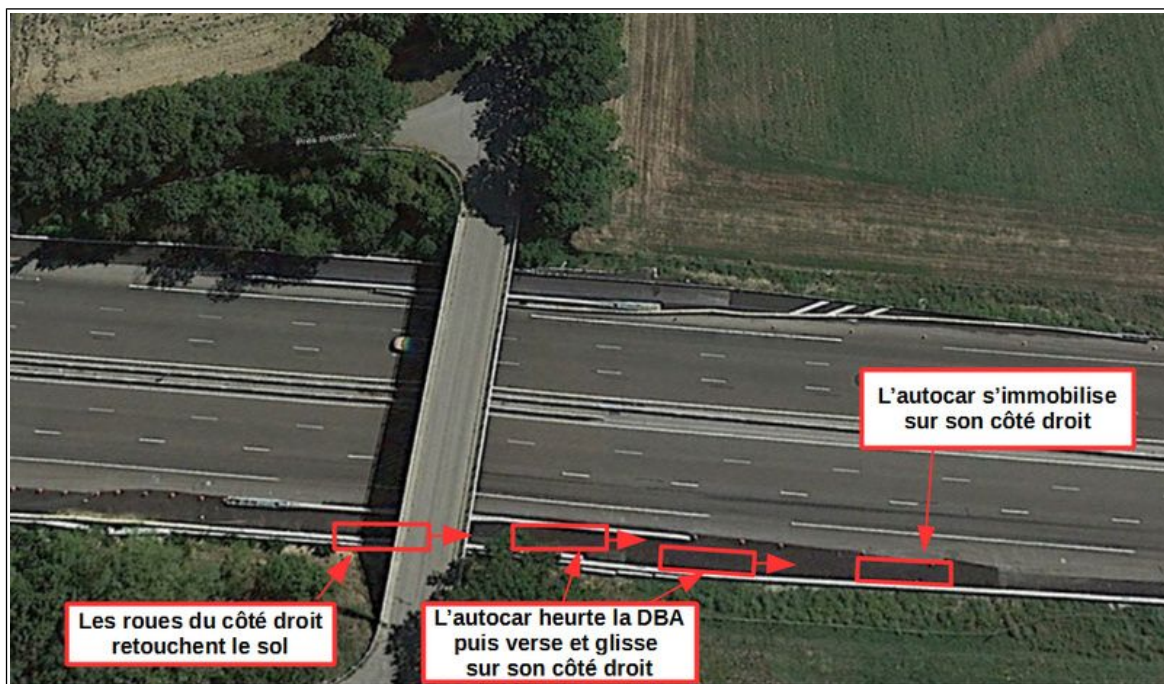
Au-delà du pont, l'autocar fortement incliné sur la droite poursuit sur la voie de service et percute la DBA située dans le prolongement de la pile du PS 505. Il bascule totalement sur son côté droit et glisse sur la chaussée de la voie de service pendant une dizaine de mètres jusqu'à son immobilisation.

*Figure 39 : Mouvements de l'autocar après le choc contre la GBA*
