**RAPPORT
D'ENQUÊTE TECHNIQUE**
sur le déraillement
d'une rame du RER B
survenu le 12 juin 2018
à Saint-Rémy-lès-Chevreuse (78)

Janvier 2020

**Bureau d'Enquêtes sur les Accidents
de Transport Terrestre**

Affaire n° BEATT-2018-08

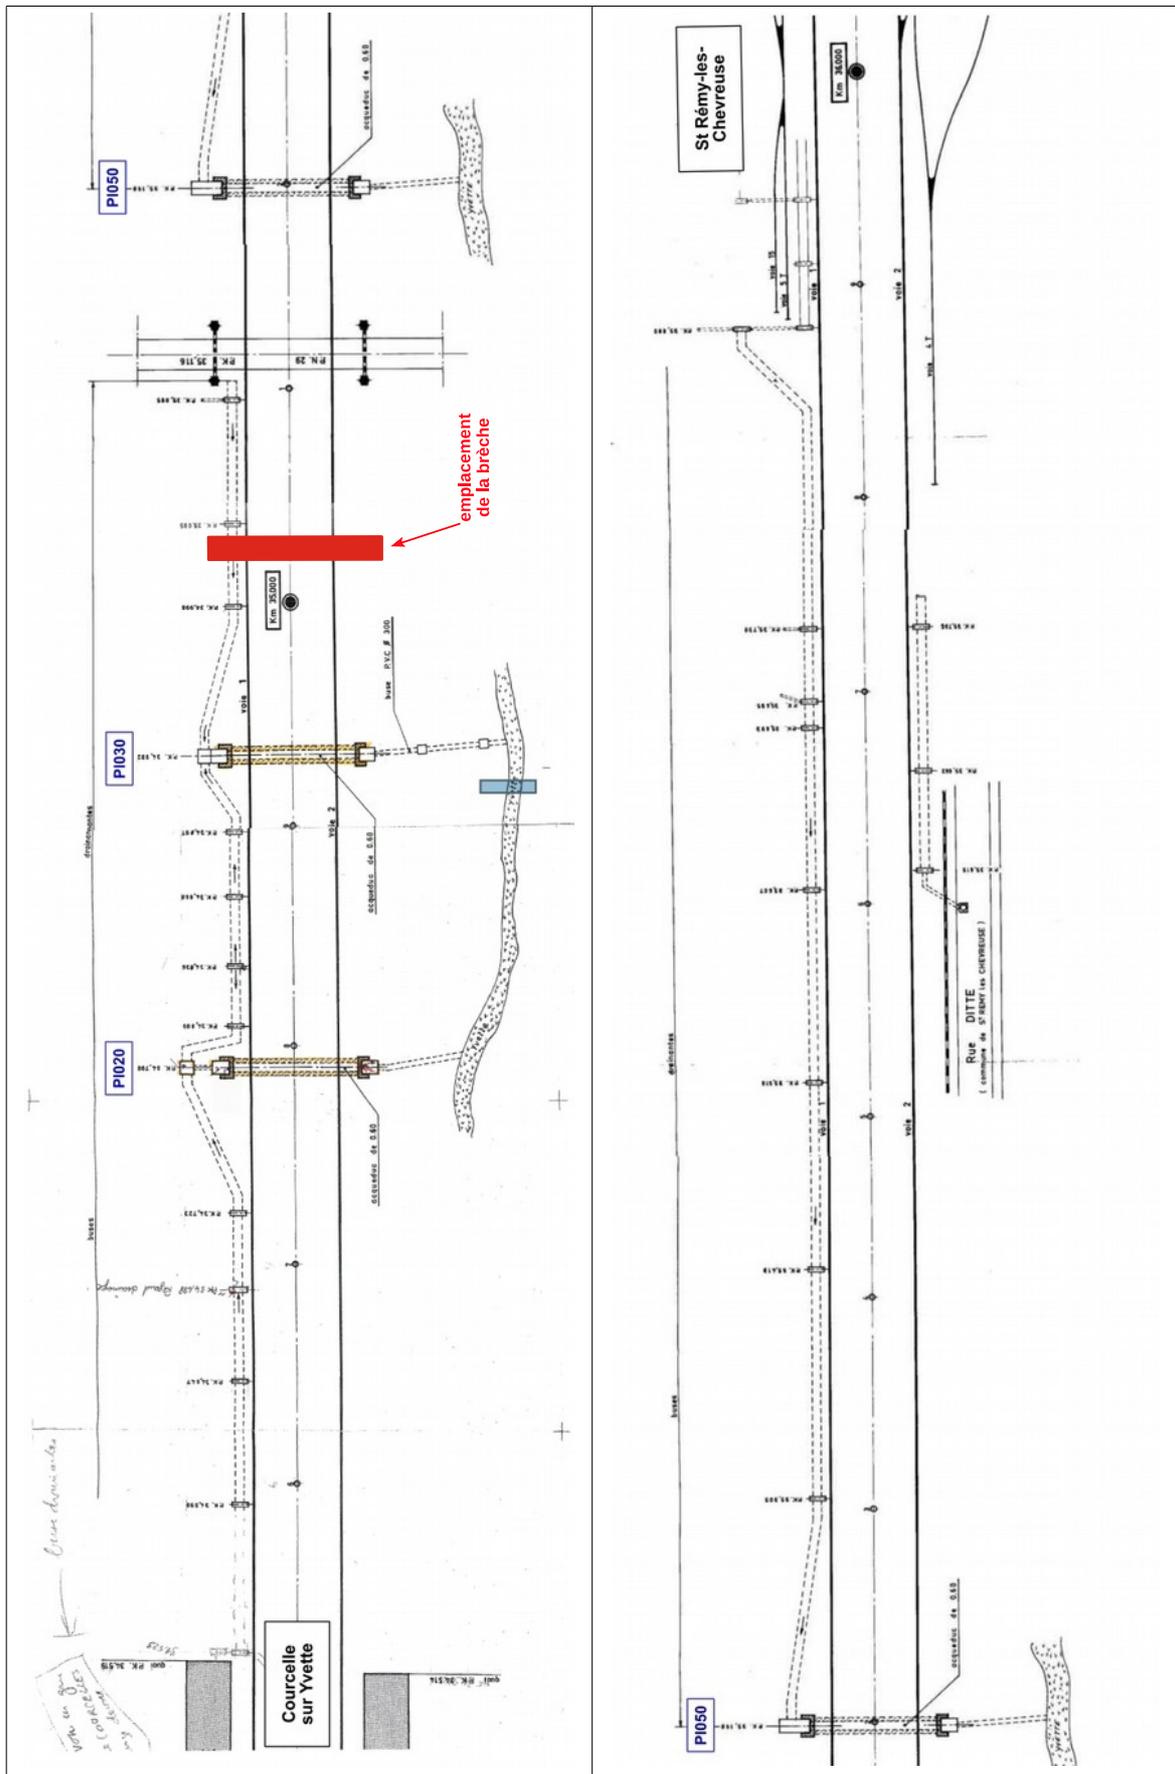
Vue 7 : le réseau hydraulique du remblai ferroviaire

Le PI30 est implanté au point bas du sol naturel en pied de talus dans l'interstation Saint-Rémy – Courcelle-sur-Yvette.

La RATP a entrepris les démarches afin de supprimer la réduction de diamètre de 600 mm à 300 mm en aval du PI030. Les travaux sont conditionnés à un accord à trouver avec le propriétaire du terrain pour une servitude d'accès à l'ouvrage afin d'assurer sa maintenance future.

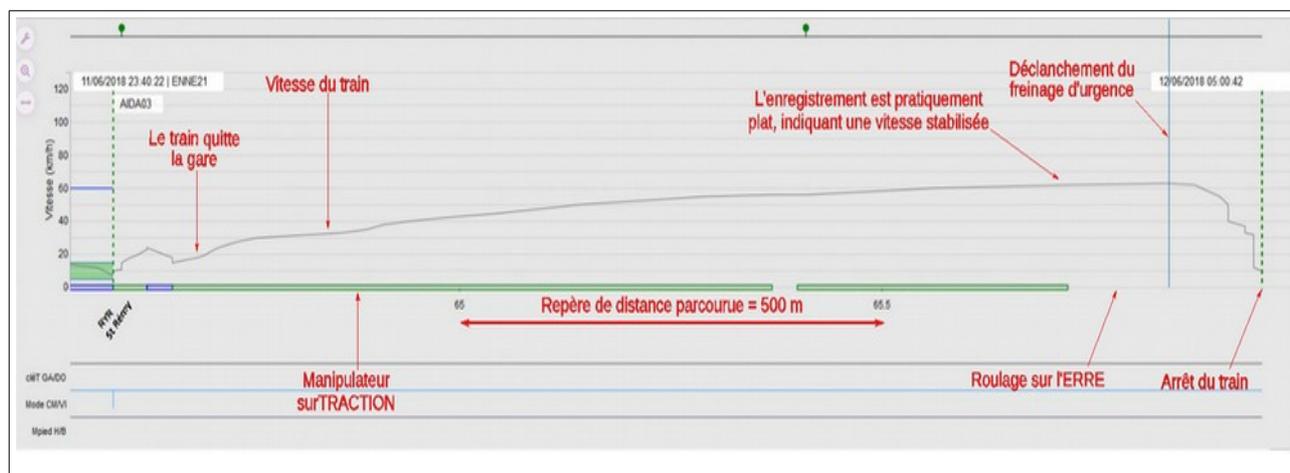
Vue 11 : l'enregistrement des vitesses de AIDA03

Depuis le départ de Saint-Rémy-lès-Chevreuse, la montée en vitesse est très progressive : 20 km/h atteints au bout de 110 m pour la sortie de gare ; la transition de 20 km/h à 50 km/h est faite en 440 m ; puis le passage de 50 à 60 km/h en 420 m ; enfin 280 m supplémentaires pour la montée à 63 km/h.

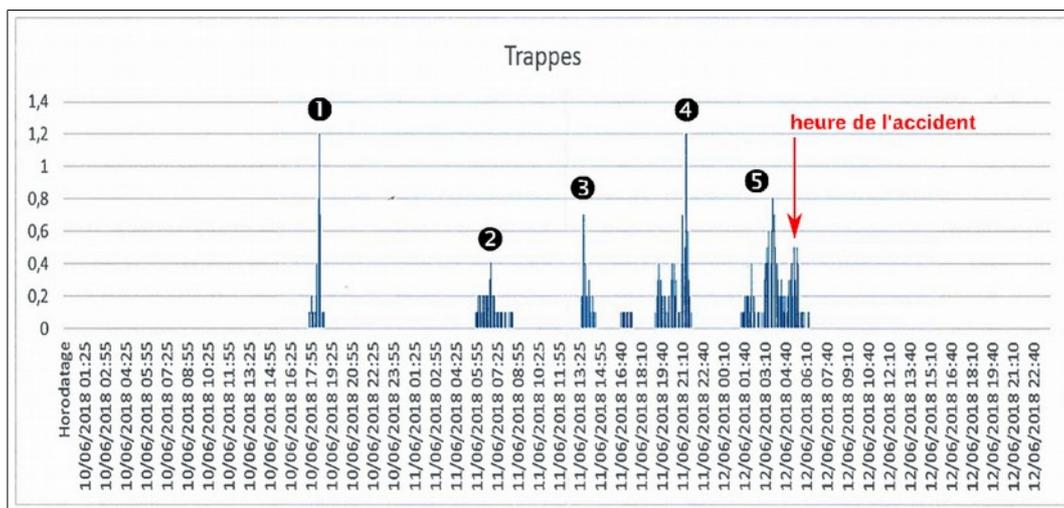
Vue 12 : les précipitations mesurées par Météo-France en mm par minute

Un épisode de pluie orageuse particulièrement violent passe sur le secteur le dimanche 10 juin vers 18 h 30 (❶).

Au cours de la nuit précédant l'accident à partir de 1 h 30, une pluie de forte intensité tombe sur le secteur (❺). Cette pluie est très marquée à Trappes ainsi qu'à Toussus-le-Noble, site d'observation de Météo-France également proche de Saint-Rémy. Les précipitations sont importantes, atteignant à deux reprises 1,6 mm d'eau par minute à Toussus et elles durent plus de 2 heures. L'épisode pluvieux du mardi matin, du fait de sa durée et de son intensité, va renforcer le ruissellement du plateau vers l'Yvette.

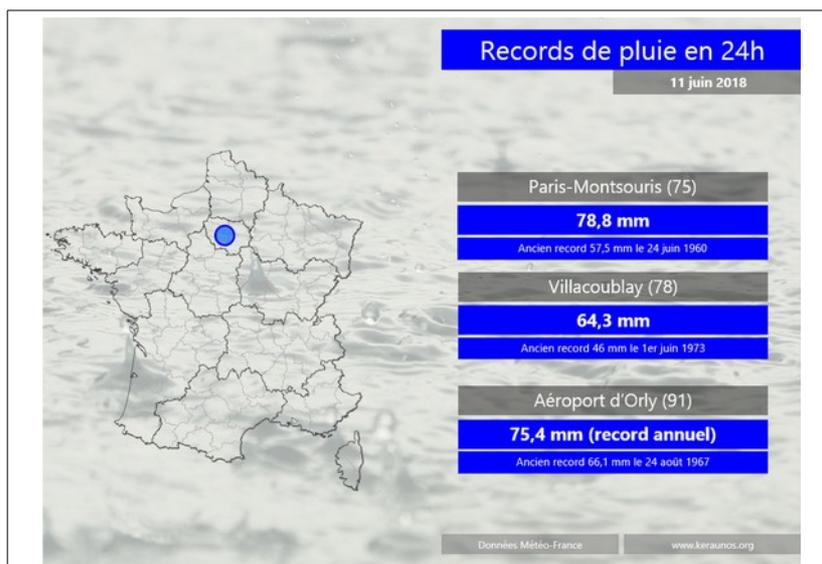
Vue 13 : les précipitations avant l'accident

Sur le bassin versant de la plaine de Ragonant, le cumul de hauteur de pluie tombée pendant les 24 heures précédant l'accident présente une valeur moyenne de 40 l/m², soit 400 m³/hectare sur des sols déjà saturés.*

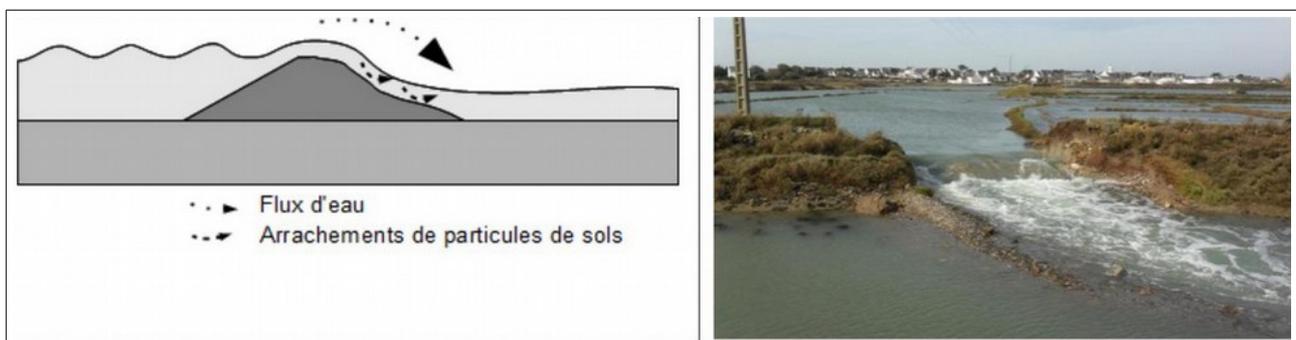
Vue 16 : principe de la surverse et exemple de brèche dans un ouvrage

La surverse, lorsqu'elle est incontrôlée, est un des facteurs d'érosion externe les plus importants et les plus dévastateurs des digues fluviales. Le débordement d'eau par-dessus la crête de la digue conduit à des écoulements à forte vitesse sur la crête et le versant aval de la digue (côté Yvette dans notre cas). Cet écoulement incontrôlé génère une érosion régressive du remblai pouvant rapidement conduire à la brèche, dès que la crête se retrouve entaillée sur toute sa largeur.⁶

Outre les éléments déjà mentionnés, la surverse se caractérise par la rapidité de l'érosion après la submersion.

Dans le cadre de l'accident du 12 juin, après submersion des voies, l'eau s'est écoulee le long du remblai en direction de l'Yvette. Ce phénomène s'est produit au PK35,025, situé au point le plus bas du profil en long du remblai ferroviaire.

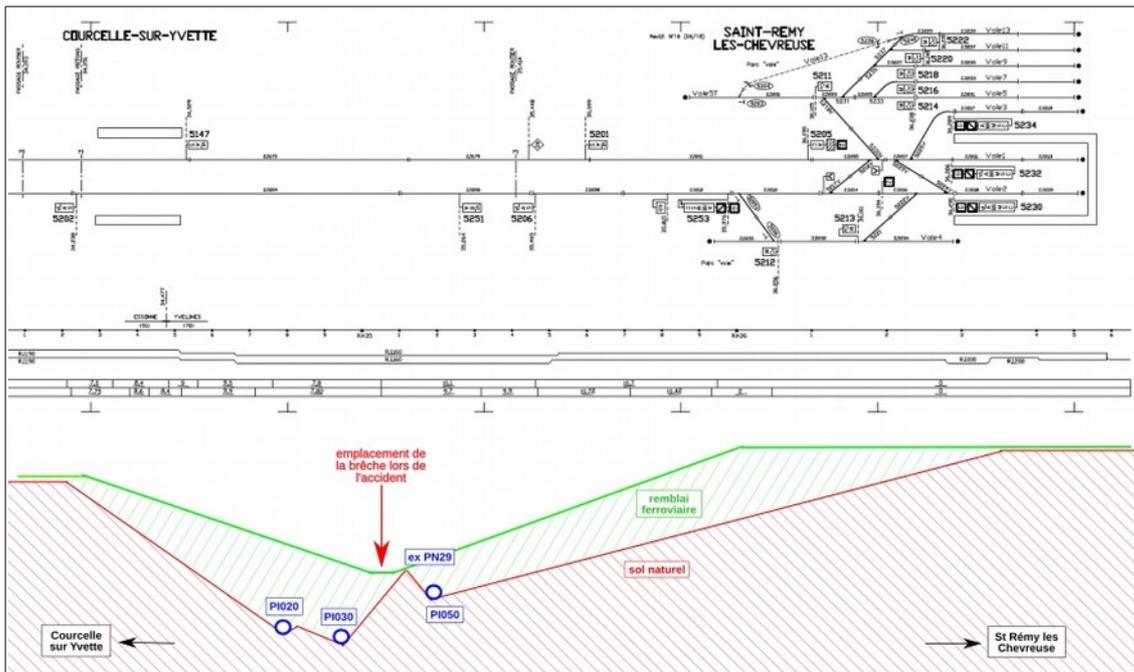
Vue 17 : le profil en long de la section Saint-Rémy – Courcelle-sur-Yvette

Ce phénomène, que l'on nomme « l'effet de surverse », est la cause immédiate de la création d'une lacune dans le remblai ferroviaire, conduisant au déraillement du train AIDA03 le 12 juin 2018.

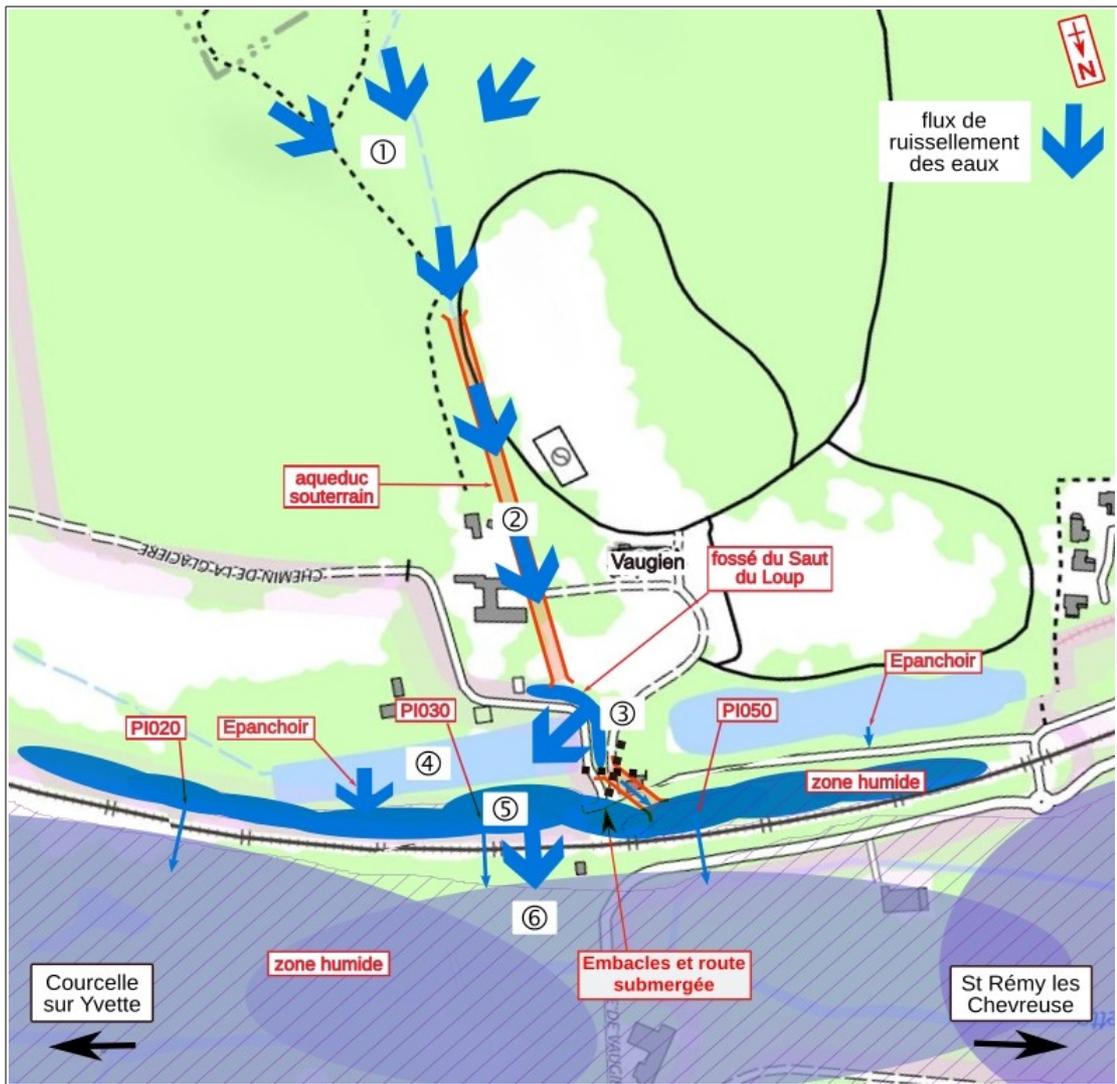
Vue 19 : schéma du ruissellement des eaux pluviales

Il peut toutefois être constaté, à l'état des lieux après l'accident, que le fossé du Saut du Loup a à nouveau débordé. Un riverain a aussi rapporté aux enquêteurs du BEA-TT que l'eau est montée, recouvrant la route devant l'accès desservant le domaine de Vaugien. Il est à noter que l'altitude de cette route est légèrement en contrebas de celle du point bas de la voie ferrée.

Le débordement du fossé du Saut du Loup et la redirection du flux vers l'étang à l'est ne nous apparaît pas être une cause aggravante de l'inondation, qui a conduit à l'effet de surverse. En effet, les eaux de ruissellement cherchent invariablement une direction d'écoulement. La configuration des lieux est telle que, pour rejoindre l'Yvette, ces eaux doivent passer le remblai ferroviaire. Le débordement du fossé du Saut du Loup a modifié le cheminement des eaux à l'amont du remblai, mais il n'a modifié ni le volume, ni le fait que ces eaux se sont accumulées sur une large zone en amont du remblai conduisant à la surverse. C'est l'insuffisance de capacité d'écoulement au travers du remblai qui a provoqué la surverse.

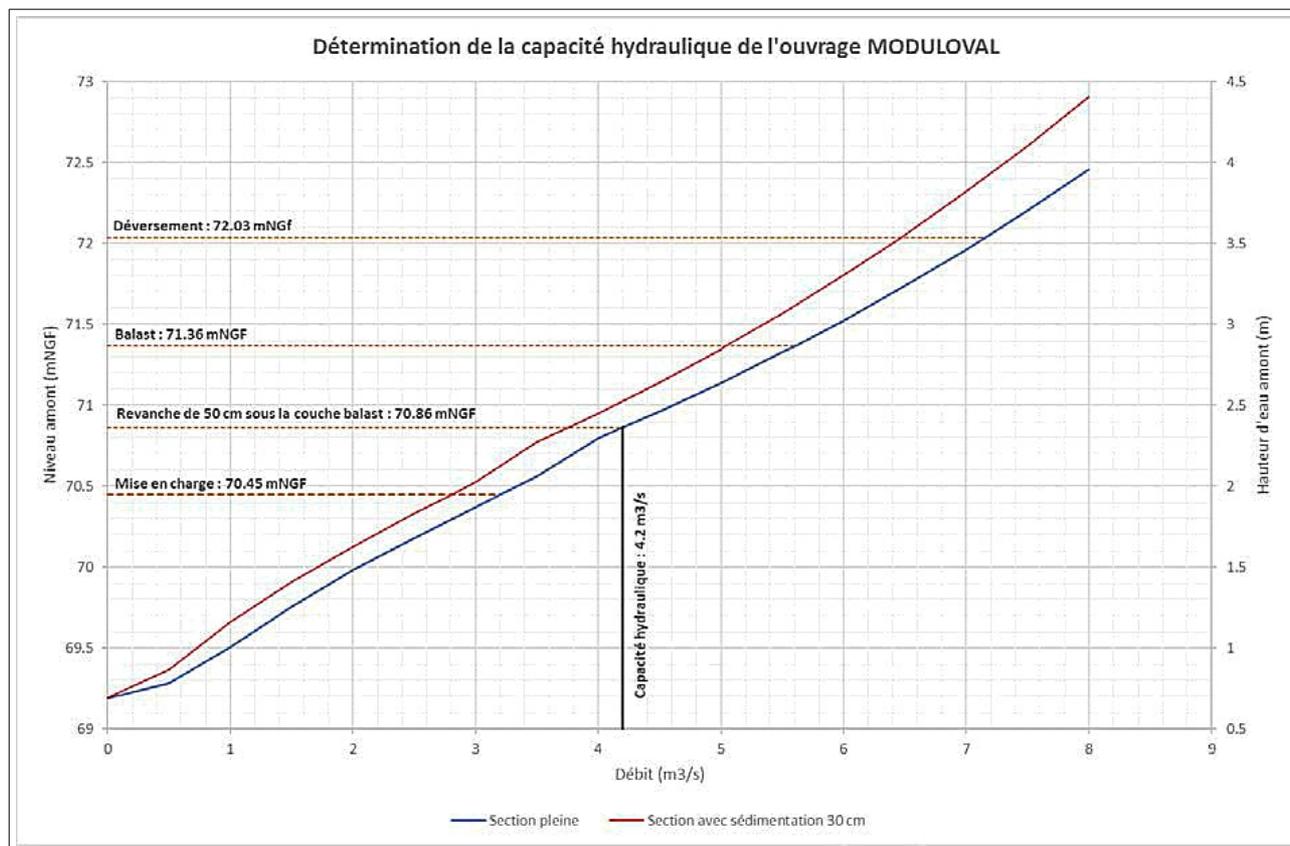
Vue 22 : capacité hydraulique de l'ovoïde

Pour cette hauteur d'eau, la capacité effective de l'ovoïde calculée selon la formule de Manning-Strickler¹² est alors de 4,2 m³/s.

Le niveau inférieur de ballast sera atteint lorsque le débit dans l'ovoïde atteindra 5,6 m³/s et la voie sera submergée pour un débit dépassant 7,15 m³/s.

Afin de prévenir un accident de même nature que celui du 12 juin 2018, la RATP s'est fixée comme objectif de maintenir le niveau de l'eau à **50 cm sous la couche de ballast**.

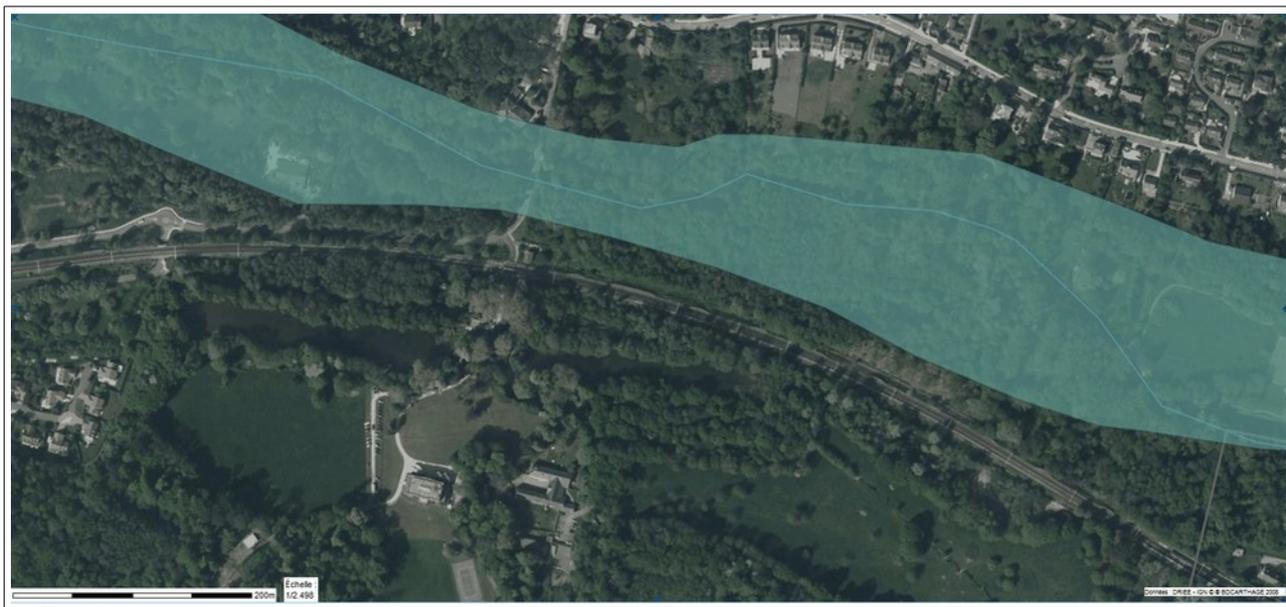
Vue 24 : le niveau des plus hautes eaux de l'Yvette

L'accident n'est pas la conséquence d'une crue de l'Yvette consécutive à une montée brutale de son niveau. Le remblai ferroviaire n'est pas dans la zone d'expansion de l'Yvette comme le montre la vue suivante. **Le désordre est dû aux eaux pluviales et de ruissellement.**

Sur l'Yvette, la pluie de ces trois jours est un évènement vicennal.
