**RAPPORT  
D'ENQUÊTE TECHNIQUE  
sur la collision par rattrapage  
entre deux tramways  
survenue le 11 février 2019  
à Issy-les-Moulineaux (92)**

Février 2021

**Bureau d'Enquêtes sur les Accidents  
de Transport Terrestre**

Affaire n° BEATT-2019-01

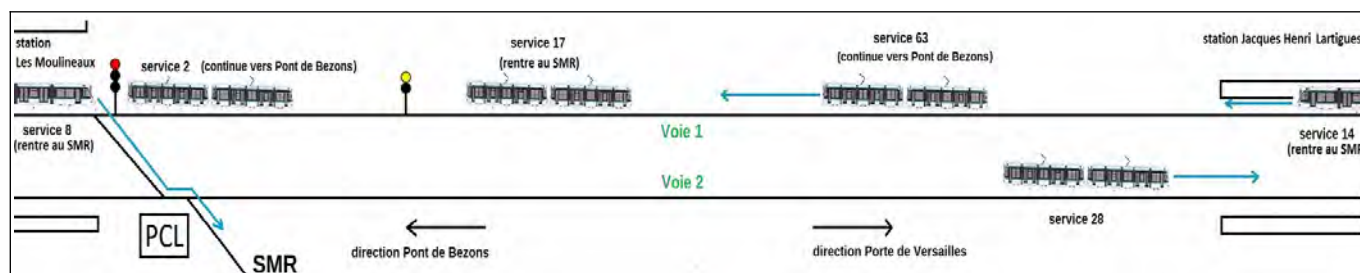
Figure 22 : schéma des positions des différentes rames au moment de la collision

Six tramways étaient présents sur la zone de l'accident comme indiqué sur le schéma ci-dessus :

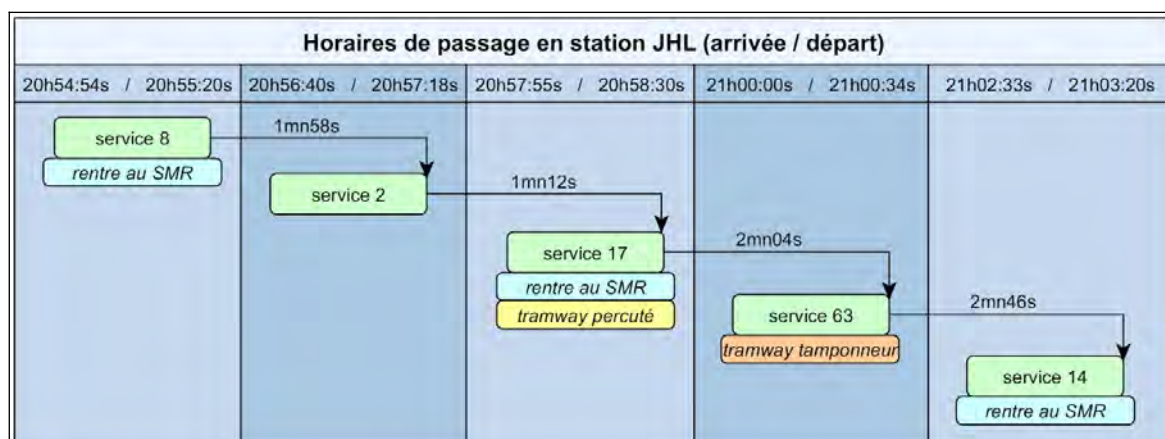
Figure 33 : horaires de passage donné par la vidéosurveillance à Jacques-Henri Lartigue

Nous constatons que le temps d'espacement entre les deux tramways « ligne complète » (services 2 et 63) a été de 3 min 16 s, là où un minimum de 7 min 8 s est nécessaire en présence d'un tramway croiseur, et, que les temps espaçant un tramway « ligne complète » et un tramway entrant au SMR ont été de 1 min 58 s et 2 min 4 s, là où 4 min sont souhaitables. Pour le « service 63 », il existait depuis le « service 8 » un déficit d'environ 6 minutes empêchant le bon écoulement des tramways (7 min 8 s – 3 min 16 s + 4 min 0 s – 2 min 4 s).

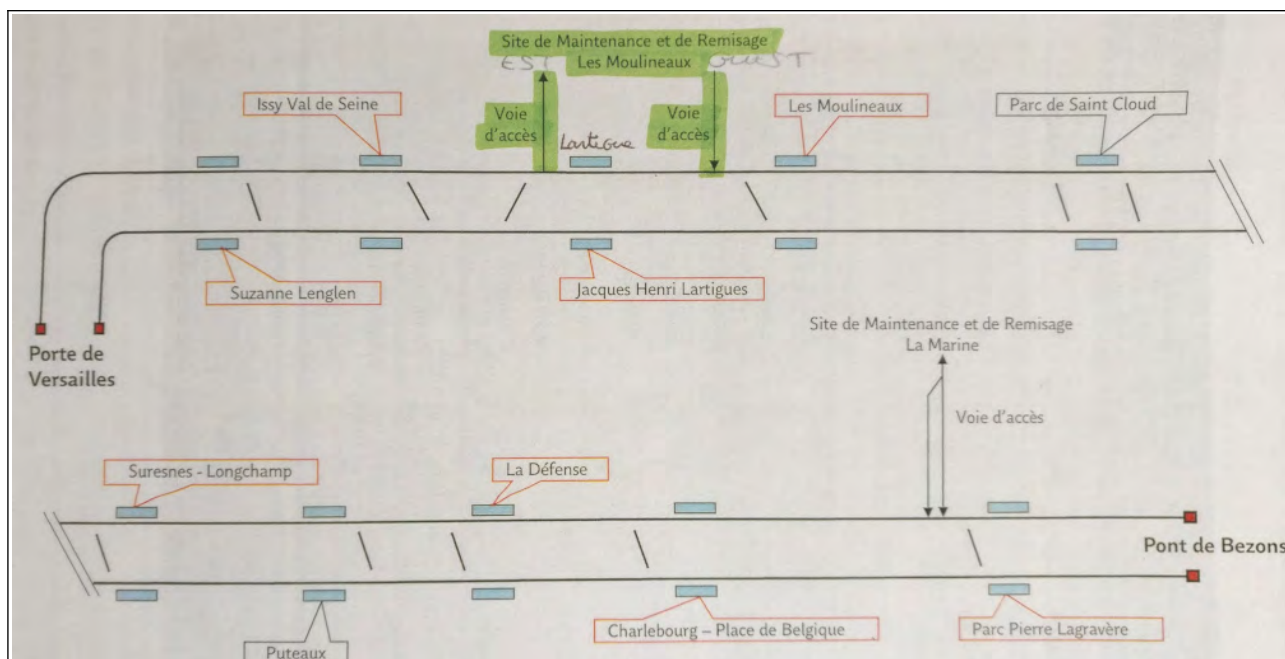
Figure 35 : schéma dans la consigne d'exploitation de T2 de novembre 2018

Dans la consigne d'exploitation de la ligne T2 de la RATP en vigueur au moment de l'accident et datée de novembre 2018, la voie d'accès Ouest du SMR Les Moulineaux n'est identifiée que comme voie de sortie.

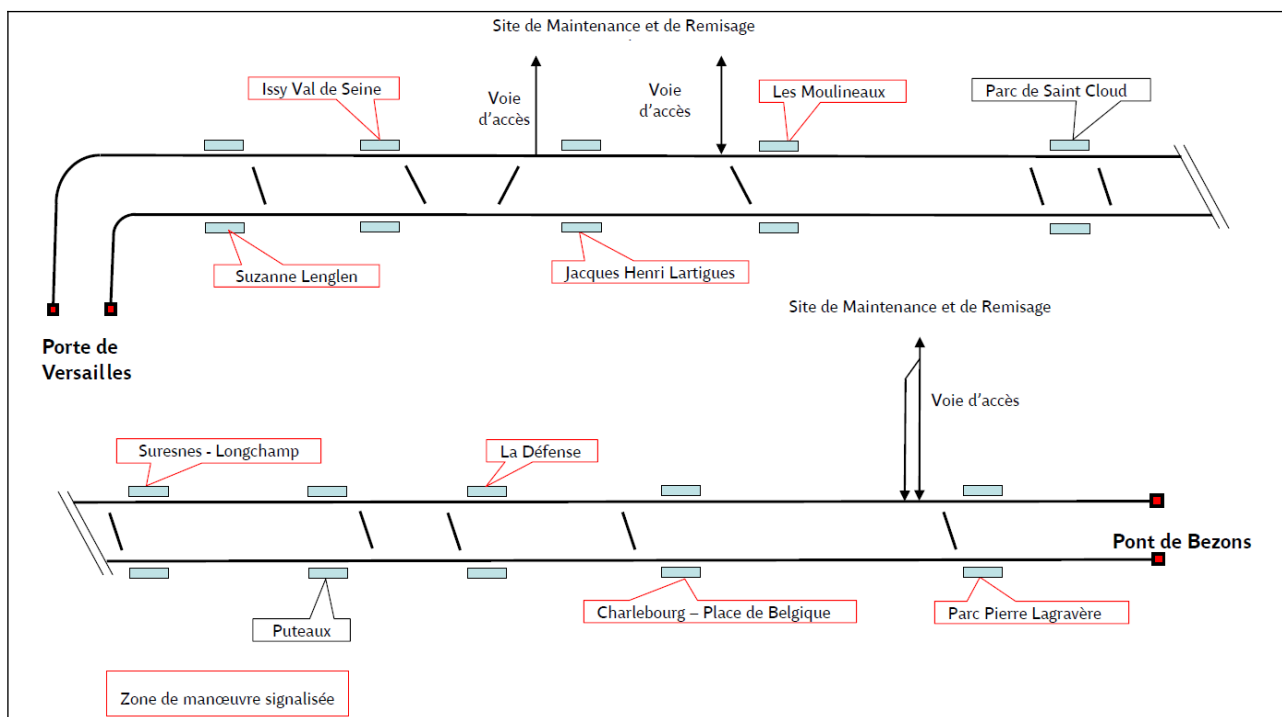
Figure 36 : schéma dans la consigne d'exploitation de T2 en mai 2019

La consigne d'exploitation de la ligne T2 de mai 2019, postérieure à l'accident, intègre une modification au paragraphe 5.3 « Emplacement des services provisoires » : elle matérialise une double flèche pour les entrées et sorties par l'accès Ouest sur le SMR.

La mise à jour du schéma de la consigne d'exploitation de T2 a utilement été effectuée depuis l'accident. L'entrée au SMR par l'accès Ouest est toutefois toujours identifiée comme exceptionnelle alors que dans la pratique, celle-ci est utilisée tous les soirs pour la rentrée des rames.

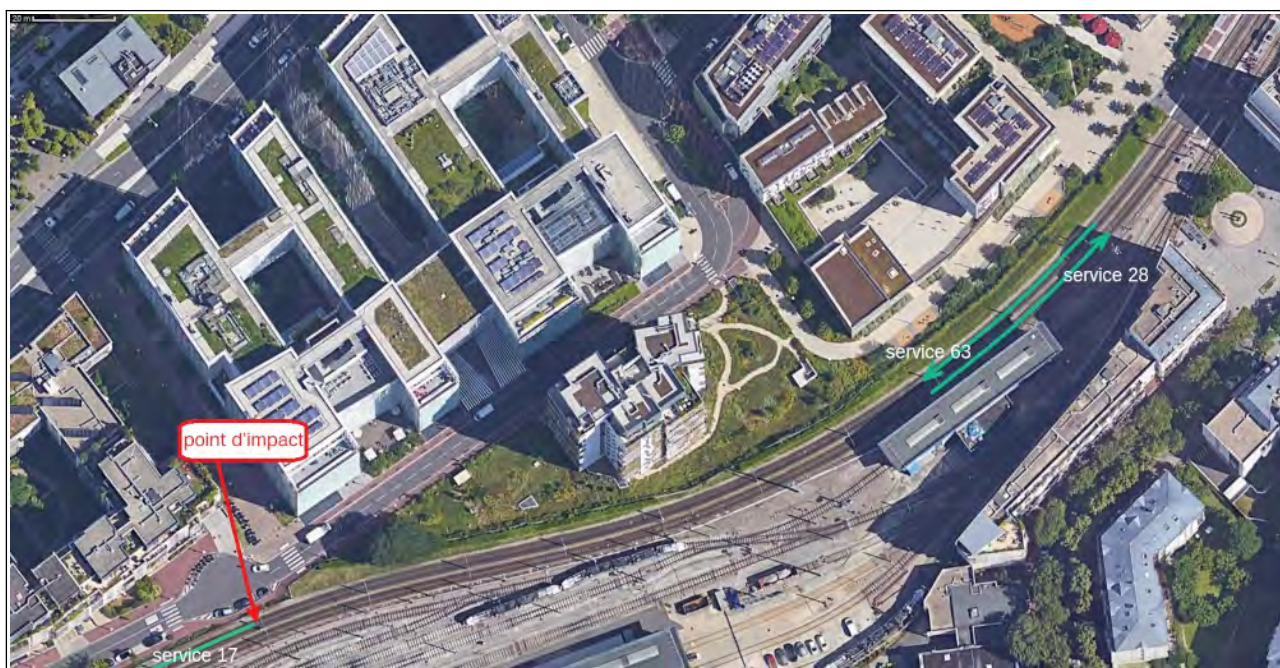
Figure 37 : lieu où la cabine avant du « service 63 » croise la cabine avant du « service 28 »

Ces deux sources donnent des résultats proches. Nous nous basons sur les données de l'enregistreur de paramètres pour conclure qu'en fin de croisement avec le « service 28 », le « service 63 » est encore à 190 mètres du point de collision. Le tramway croiseur « service 28 » ne masque donc pas la visibilité du conducteur du « service 63 » sur le « service 17 » arrêté en ligne.

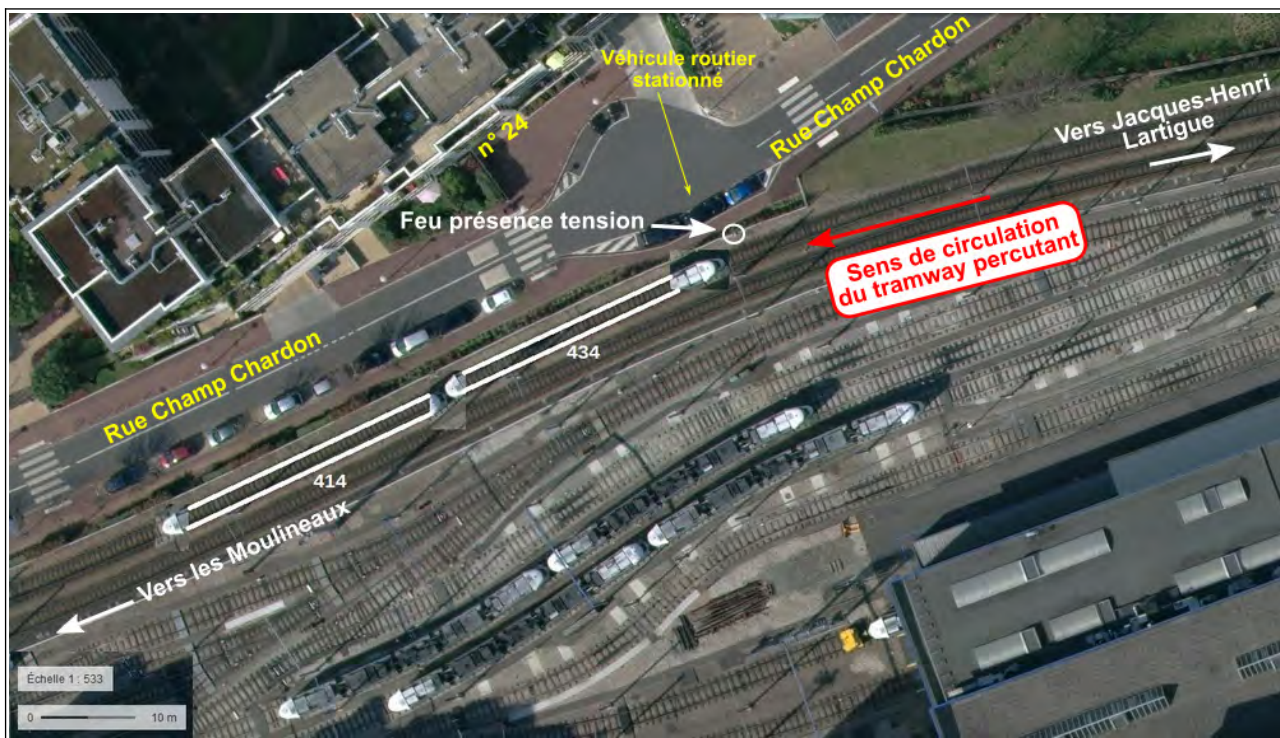
**Figure 38 : avant la collision, position du tramway « service 17 » à l'arrêt**

La localisation de l'arrière du tramway « service 17 » avant le choc a pu être déterminée grâce aux vidéos intérieures des rames, aux déclarations des témoins recueillies par la police et à la position finale des tramways après la collision : l'arrière du tramway « service 17 » avant le choc se situe après le feu « présence tension » situé en voie. La rame 434 est arrêtée au niveau du passage piéton du numéro 24 de la rue Champ Chardon.

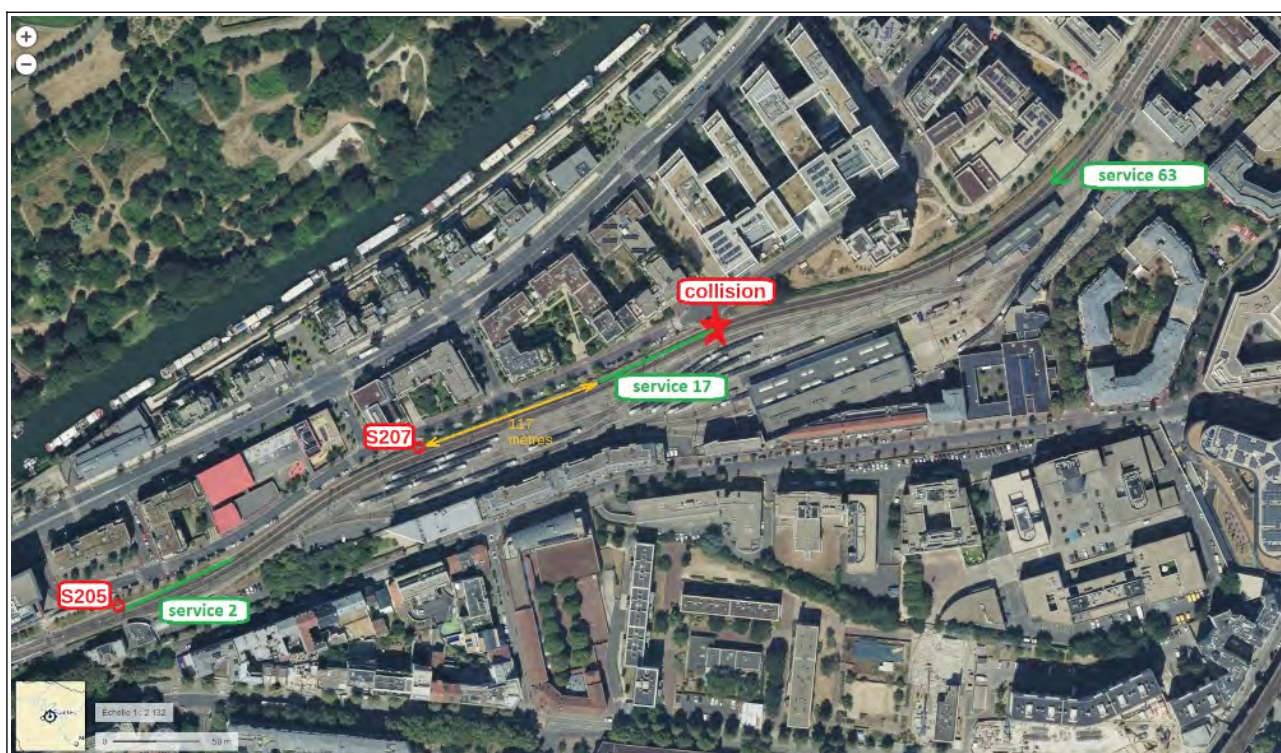
**Figure 39 : avant le choc, positions du « service 2 » et du « service 17 » arrêtés en ligne, et sens d'arrivée du « service 63 »**

Chaque tramway fait 66 mètres. La distance entre le feu S207 et la cabine avant du « service 17 » peut être mesurée comme faisant 117 mètres. Le conducteur du « service 17 » s'est arrêté au signal S207 allumé au jaune et ce, bien avant ce feu.

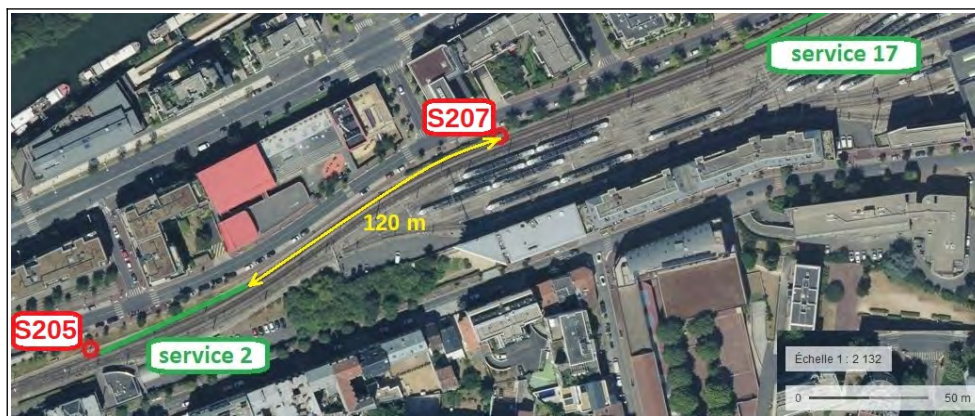
**Figure 40 : localisation de S205 et S207**

Entre le S207 et l'arrière d'une rame arrêtée au droit du signal S205, il y a 120 mètres. Ajoutés aux 117 mètres, l'inter-distance des deux rames était donc de 237 mètres.

Le « service 17 » s'est arrêté relativement en amont du S207, en pleine ligne. Nous avons recherché les conditions qui ont conduit à cette situation et si celle-ci était amplificatrice des risques déjà générés par la rétention de rames à l'entrée du SMR.

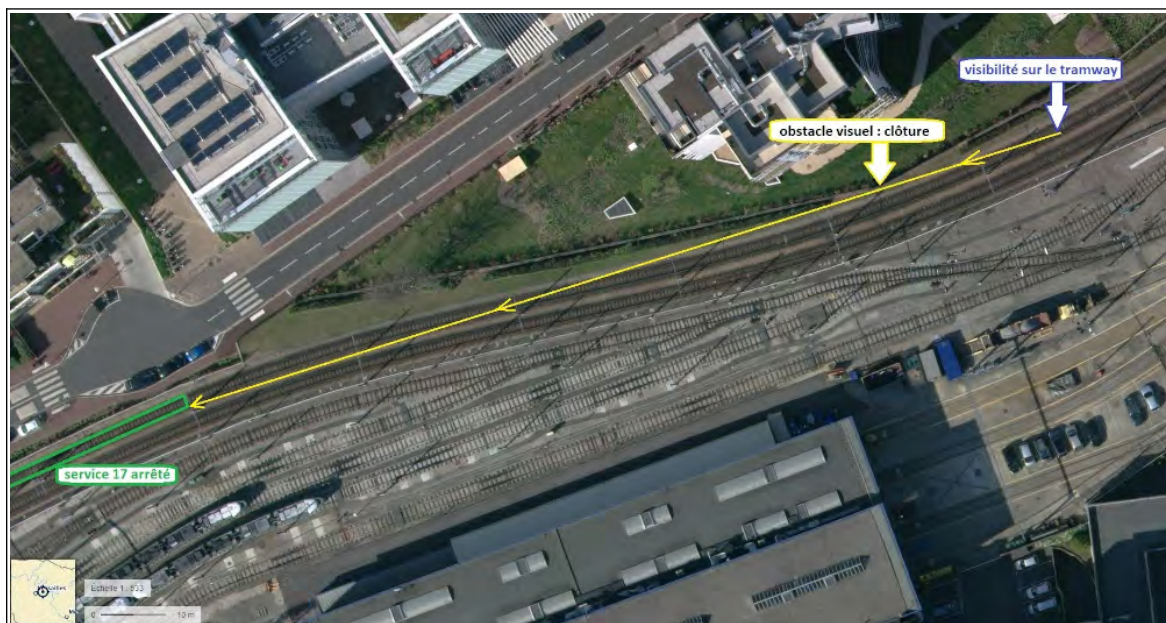
**Figure 41 : position de l'arrière du « service 17 » arrêté en ligne et axe de visibilité sur le bord extérieur du « service 17 » depuis une rame suiveuse**

La première visibilité qu'a pu avoir le conducteur du tramway « service 63 » sur l'arrière du tramway « service 17 » est illustrée par la vue aérienne ci-dessous.

Sur site, les enquêteurs judiciaires ont placé un cône de chantier, dit cône de Lübeck, sur le lieu de la collision pour représenter l'arrière du tramway percuté. À l'aide d'un odomètre et en parcourant la voie, ils ont mesuré la distance entre le point de collision et le point de première visibilité sur le cône : la distance de visibilité du « service 63 » vaut **150,5 mètres**.

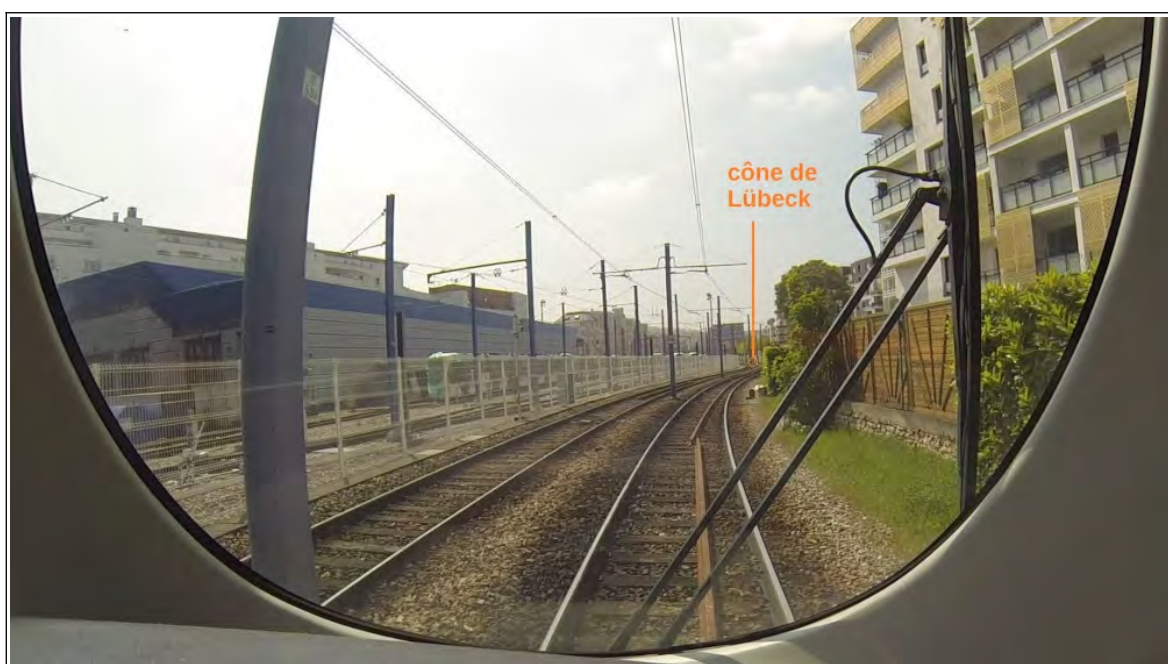
**Figure 42 : emplacement de la première visibilité sur le cône de Lübeck depuis la cabine d'un tramway tamponneur**

La distance de visibilité du « service 63 » sur le « service 17 » était donc de 150,5 mètres. À cette distance de la collision, la limitation de vitesse est de 45 km/h. Étant donné qu'à 45 km/h il faut exactement 85 mètres pour s'arrêter selon le guide technique relatif à la sécurité des zones de manœuvre de tramway, la courbe est compatible avec la distance de freinage.

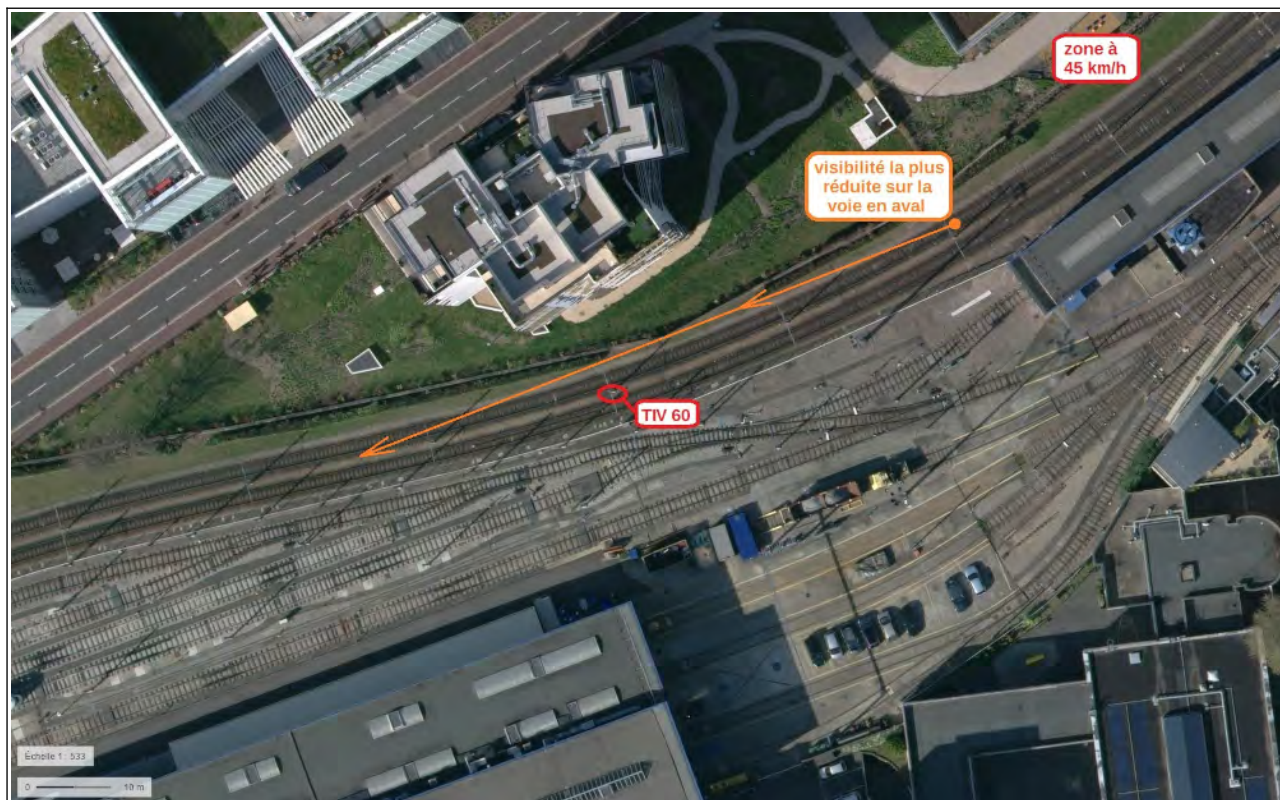
Nous remarquons que sur le parcours du « service 63 », la distance de visibilité est moindre en amont, dans la zone à 45 km/h, du fait de la présence d'une palissade et d'une haie le long de la voie et de l'habitat collectif. Nous mesurons cette distance de visibilité à 85 mètres. La réduction de la distance de visibilité est certainement la raison de la limitation de vitesse à 45 km/h dans cette zone. Ceci n'a toutefois pas de lien direct avec la collision.

**Figure 43 : vérification de la visibilité à distance de freinage à respecter selon le guide technique relatif à la sécurité des zones de manœuvre de tramway**

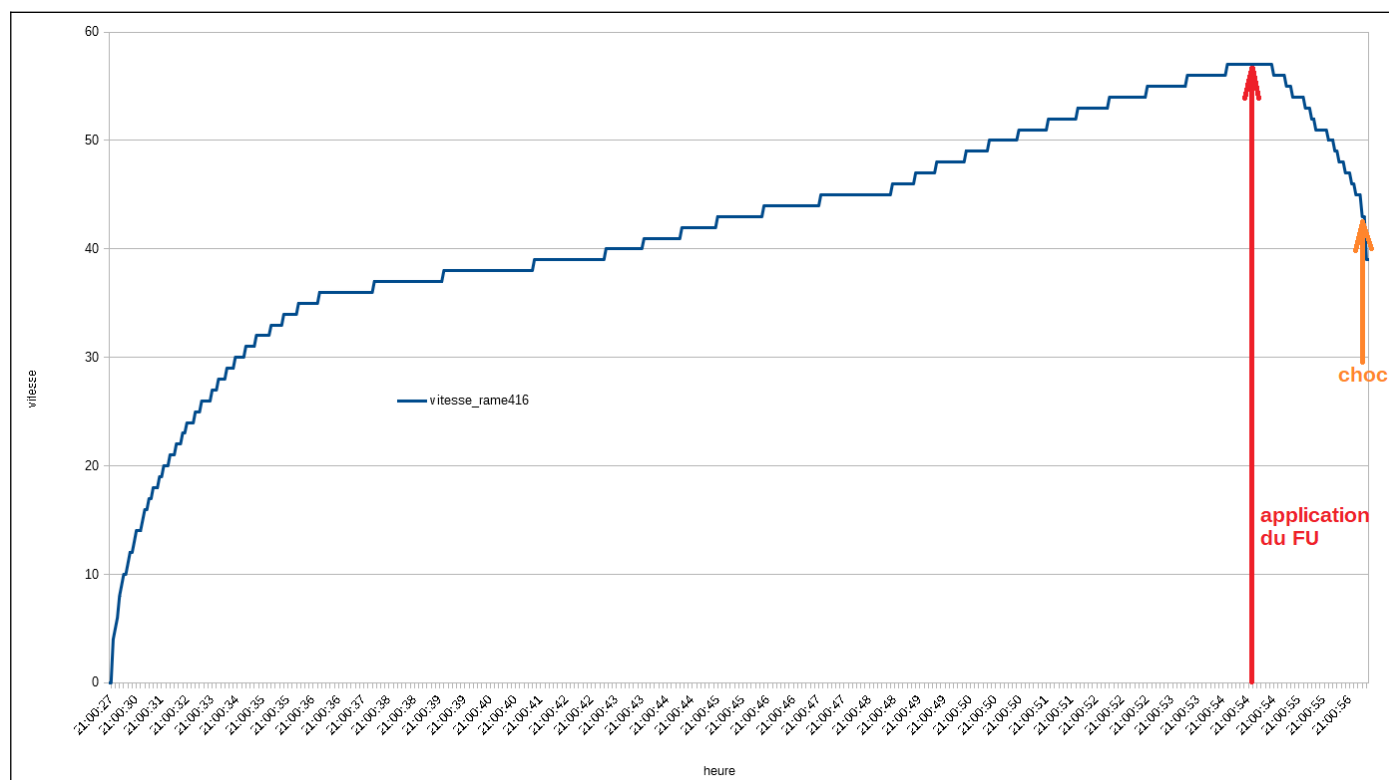
**Figure 46 : graphe de la vitesse de la rame 416 en fonction du temps, depuis la station Jacques-Henri Lartigue jusqu'à la collision (données de l'enregistreur de paramètres)**

Étant donné que le freinage d'urgence complet a eu lieu sur une faible durée (2 secondes), on obtient par le calcul une décélération de l'ordre de  $1,9 \text{ m/s}^2$ <sup>9</sup>. La décélération calculée est plus faible que la décélération stabilisée attendue de  $3 \text{ m/s}^2$ . Ceci est cependant cohérent avec le principe de stabilisation de la décélération conformément à la norme : la décélération d'un véhicule n'est pas constante mais progressive pour atteindre une décélération établie. En deux secondes, le tramway n'a pas encore atteint sa décélération établie.

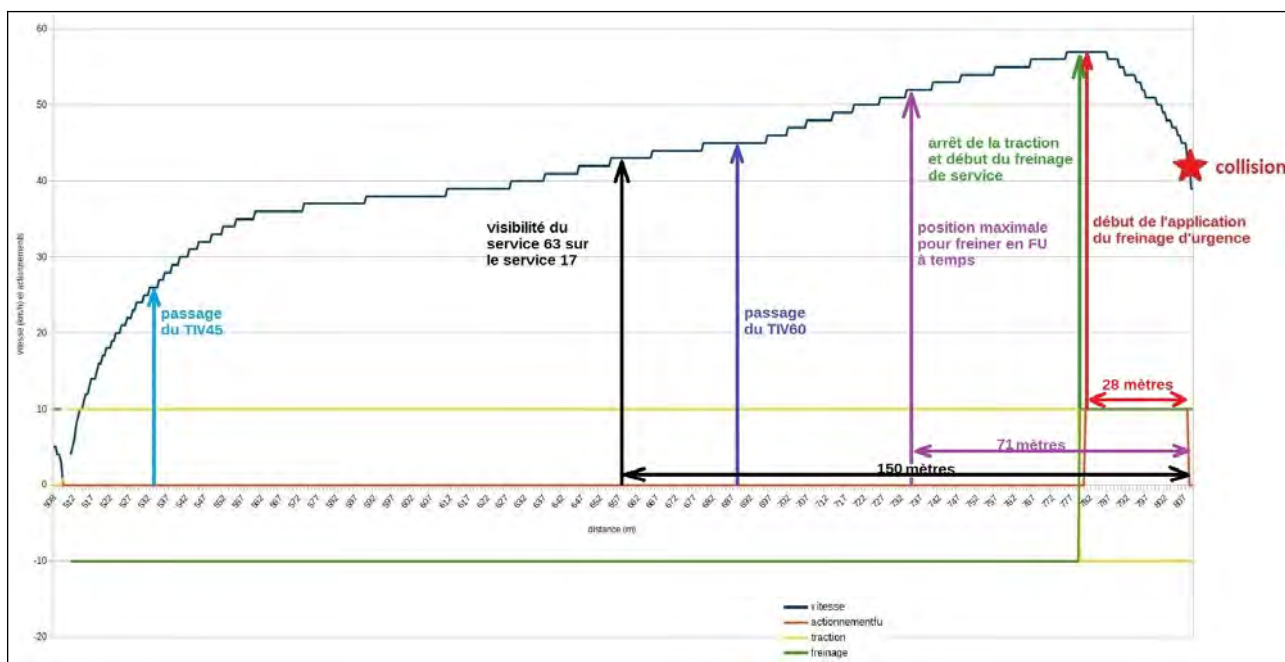
Le TIV60 est à 154 mètres après le TIV45, et à 106 mètres avant le lieu de la collision. Le conducteur n'avait pas encore augmenté sa vitesse quand il passe le TIV60, il était à 45 km/h. Quand le conducteur a la visibilité sur le tramway arrêté devant lui, c'est-à-dire à 150,5 mètres devant lui, il est à 43 km/h.

Figure 48 : événements survenus du départ de la station Jacques-Henri Lartigue jusqu'à la collision

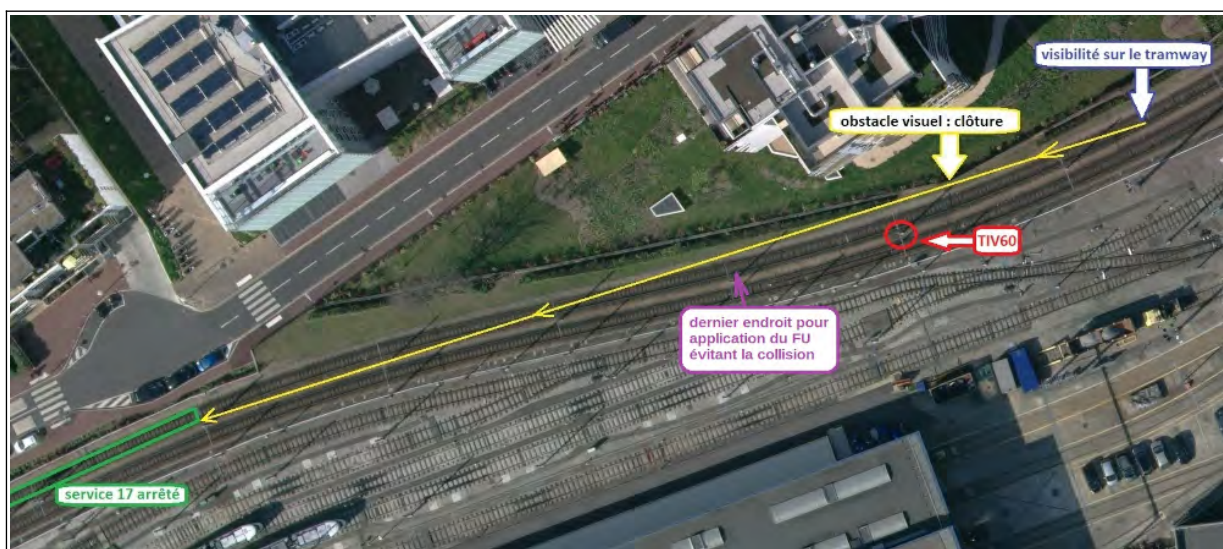
De plus, en évaluant le couple « distance du choc & vitesse » selon les vitesses données dans l'enregistreur de paramètres, le BEA-TT estime que **le dernier moment pour s'arrêter est à 70,88 mètres du choc, le tramway étant à 52 km/h**. À 52 km/h c'est-à-dire 14,44 m/s, la distance d'arrêt =  $14,44 \times (1,5+1) + 14,44^2 / (2 \times 3) = 70,88$  mètres.

Figure 49 : emplacement du TIV60 par rapport au début de la visibilité sur le tramway arrêté en ligne et localisation du dernier endroit où le conducteur pouvait s'arrêter sans collision

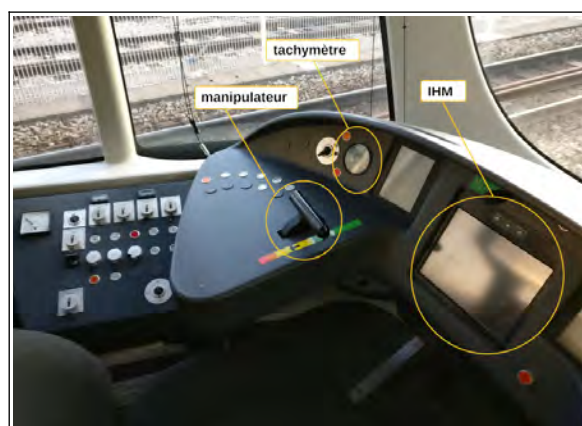
**Figure 53 : partie gauche du pupitre de conduite d'un Citadis 302 de la ligne T2**

Sans entrer dans des mesures précises et complexes des angles de vision extérieur et intérieur, nous constatons que la visibilité sur la voie devant le conducteur, ainsi que sur l'indicateur de vitesse, ne soulèvent pas de difficulté particulière sur le matériel du T2. Le BEA-TT observe que le tachymètre est légèrement décalé sur la gauche : la lecture sur le tachymètre n'offre pas une visibilité optimale, tout en restant dans le champ intérieur toléré.

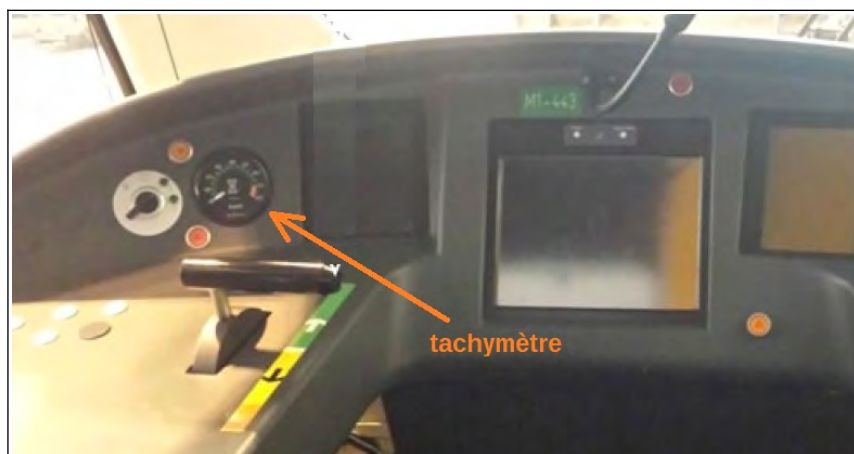
Toutefois, en dehors des stations, les conducteurs peuvent se référer à la vitesse du tramway reprise sur l'IHM qui est donnée par un affichage numérique de grosse taille, dans le bon champ de vision.

Figure 55 : vue sur le poste de conduite  
(tachymètre à gauche, IHM au centre)

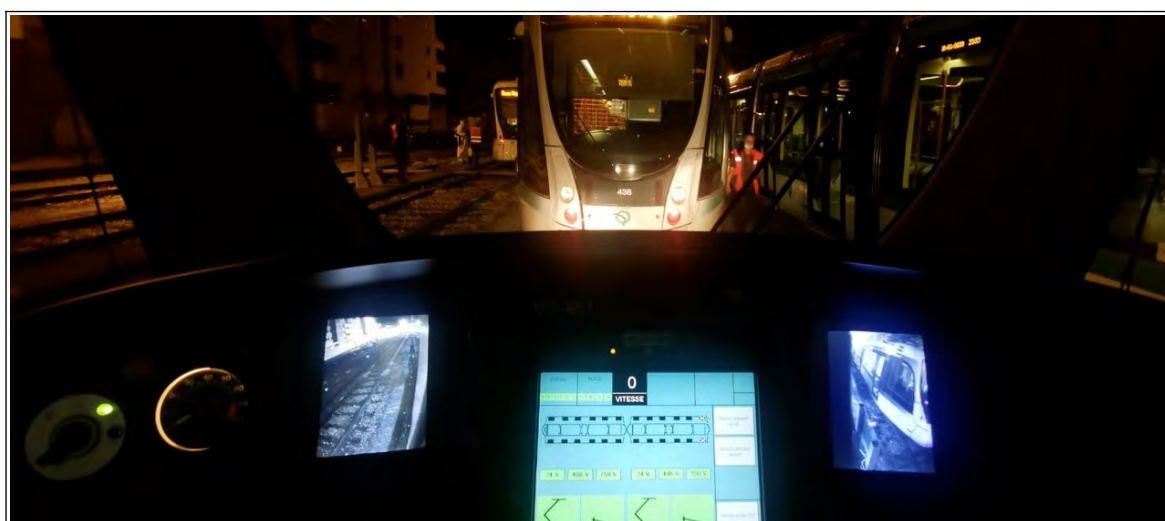
Figure 56 : vue sur le poste de conduite de nuit, ici à l'arrêt

Quel que soit l'écran de lecture, la vision disponible n'est pas limitante pour la conduite à vue. Le conducteur a focalisé son attention sur l'atteinte de la vitesse comme nous le verrons dans le paragraphe suivant.

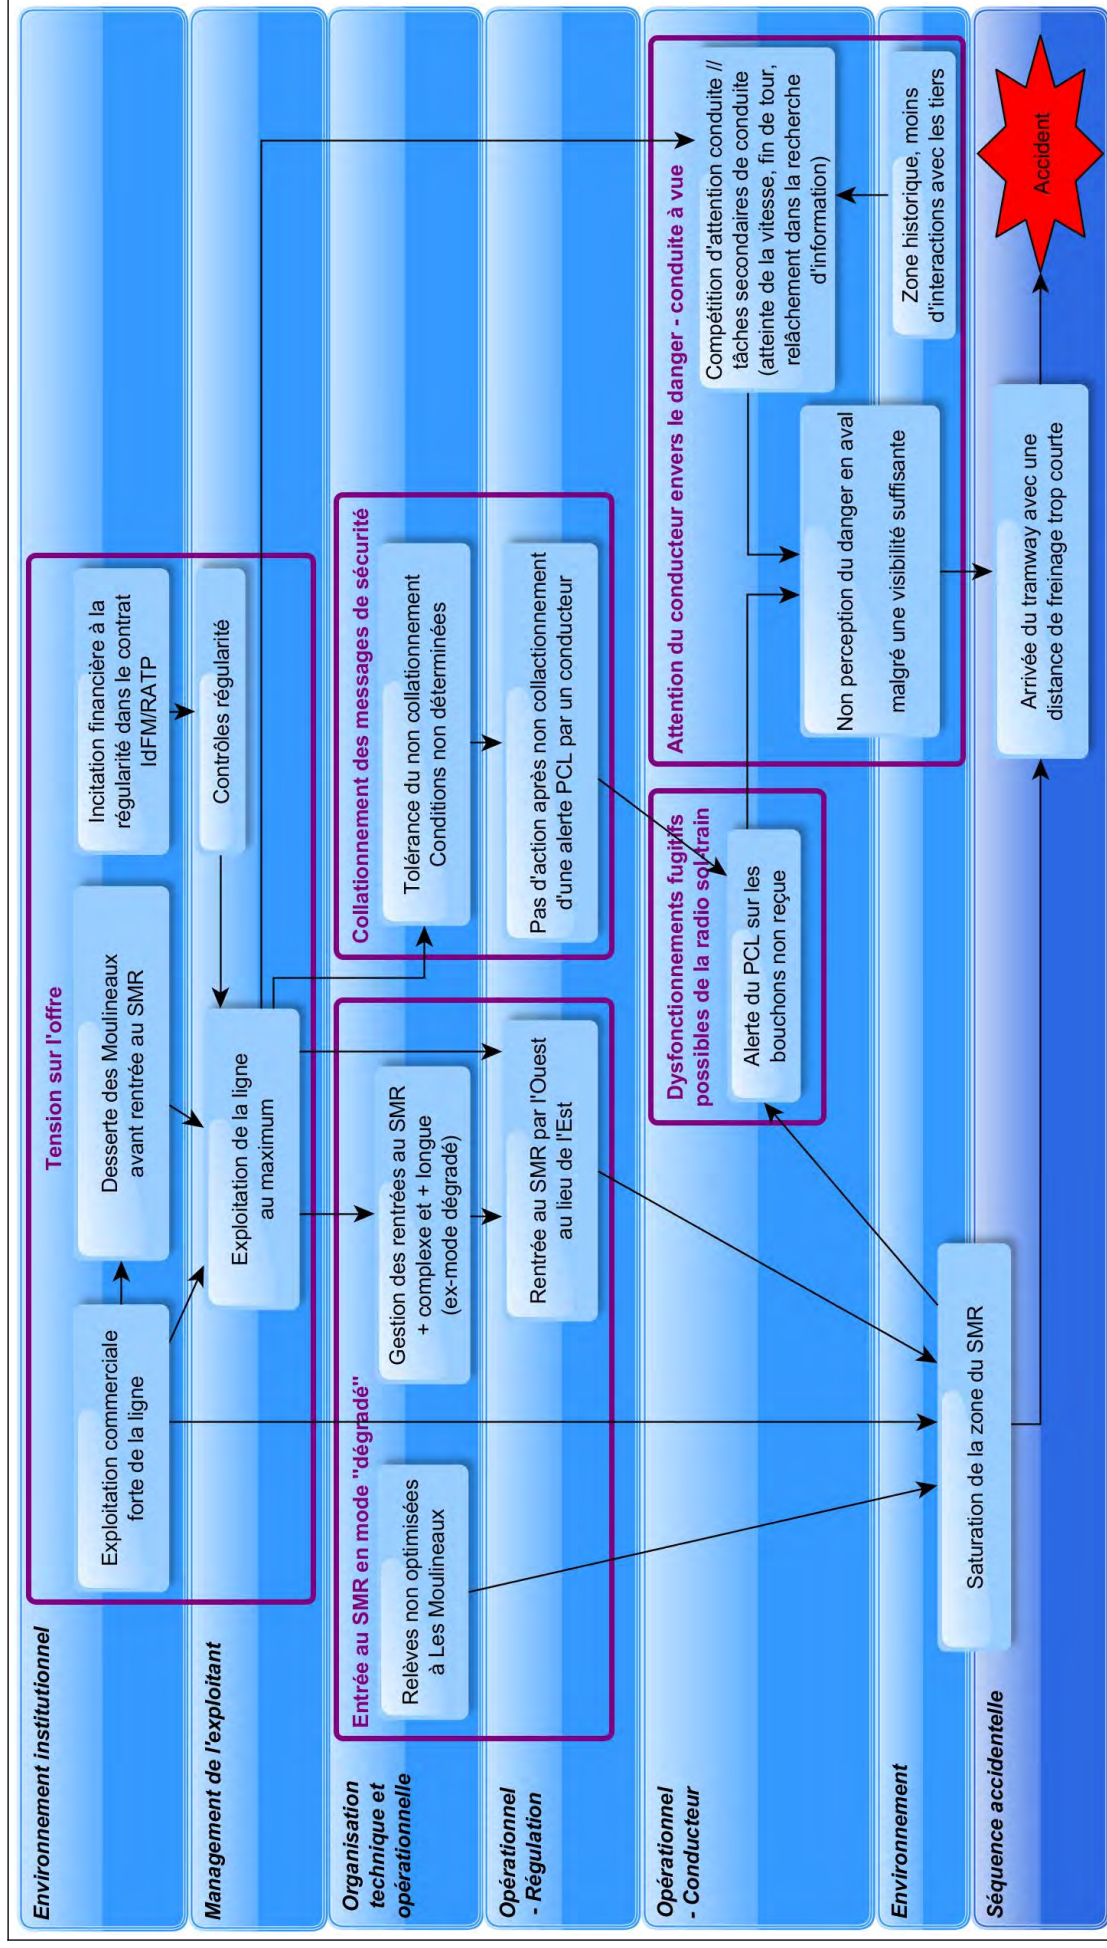
Figure 58 : représentation Accimap de la collision du 11 février 2019

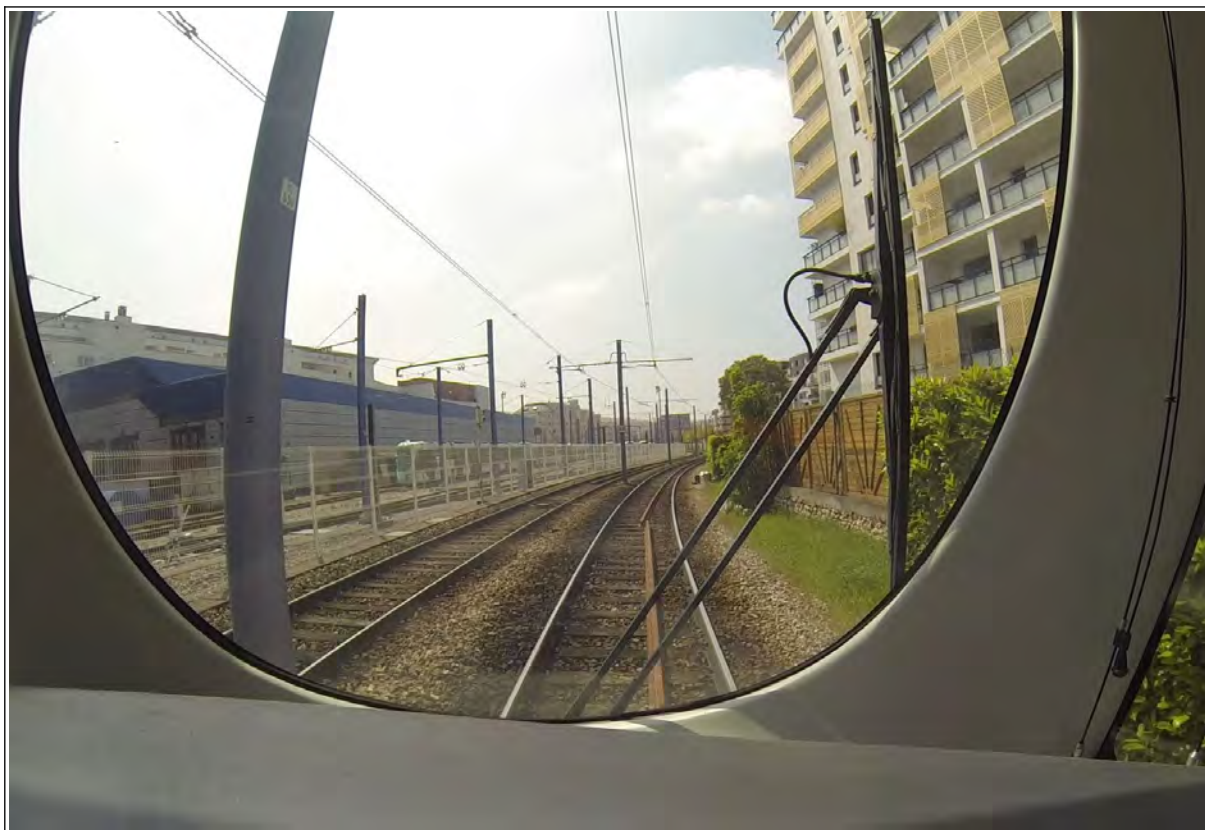
**Figure 62 : première visibilité sur le lieu de la collision**

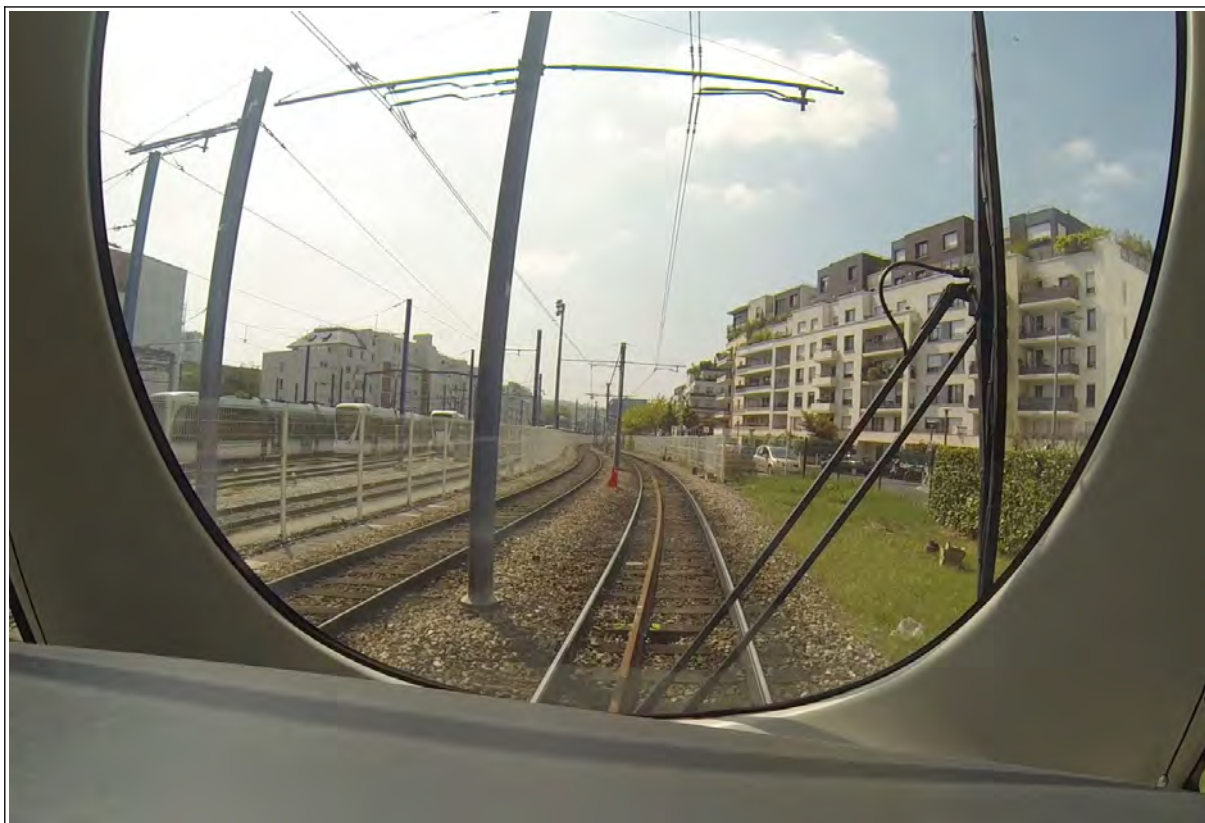
**Figure 66 : localisation limite où un FU aurait permis de ne pas percuter le tramway arrêté**

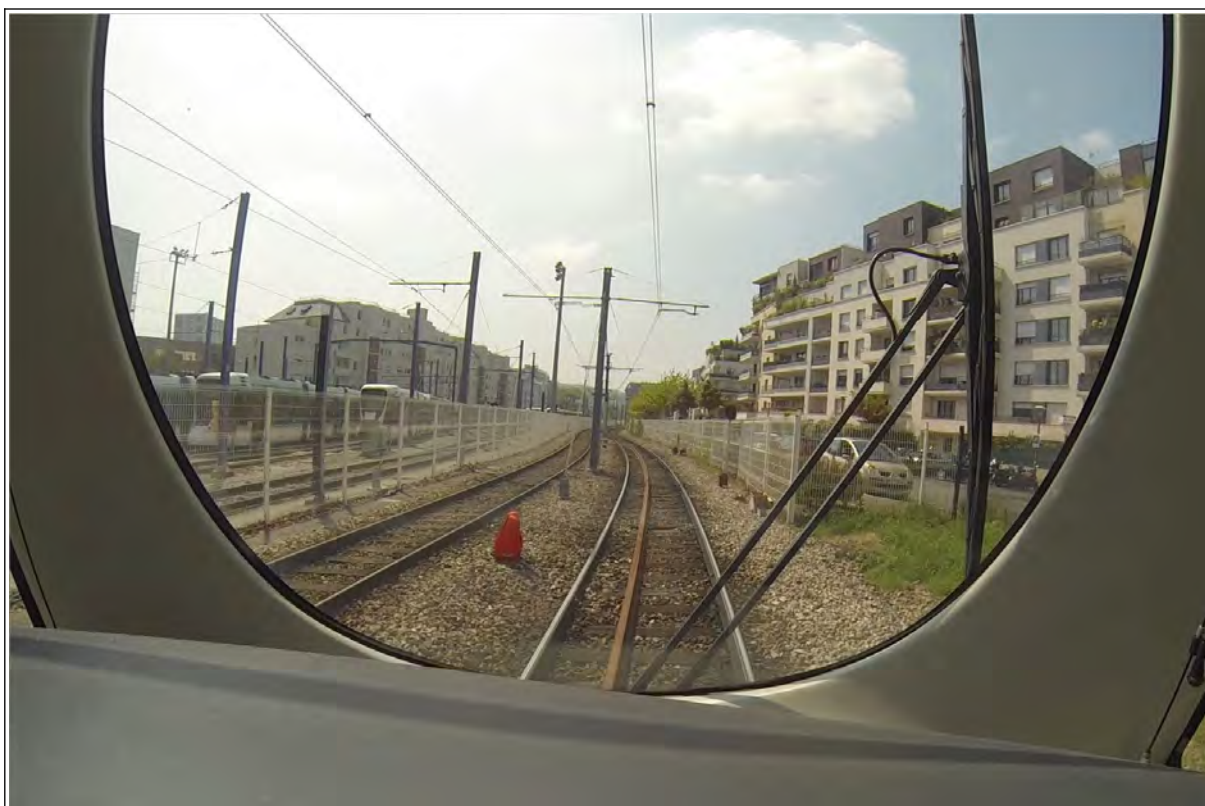
**Figure 67 : localisation du tramway deux secondes avant l'impact, au moment de l'enclenchement du freinage d'urgence**

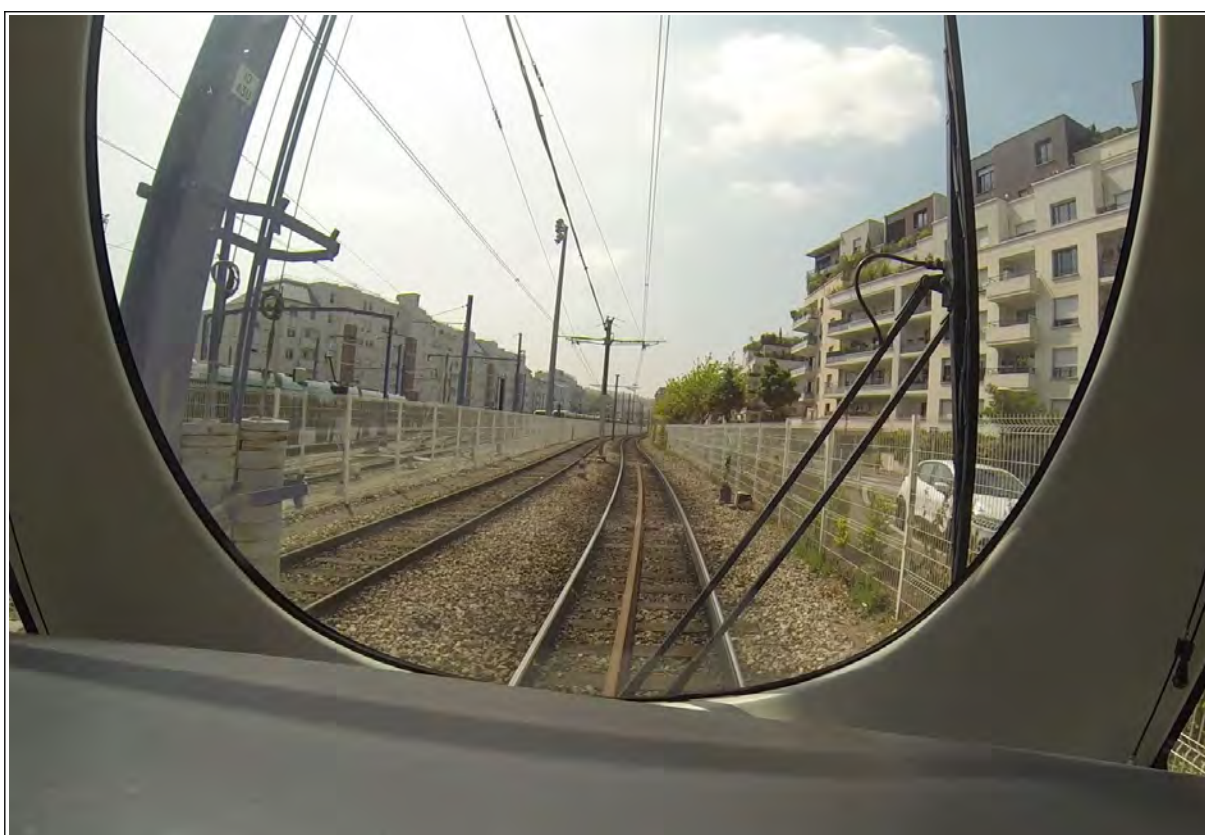
**Figure 69 : localisation du tramway au moment de l'impact**
