**RAPPORT  
D'ENQUÊTE TECHNIQUE  
sur la collision entre  
un tramway de la ligne T7  
et un autocar  
survenue le 27 février 2019  
à Paray-Vieille-Poste (91)**

Juin 2020

**Bureau d'Enquêtes sur les Accidents  
de Transport Terrestre**

Affaire n° BEATT-2019-03

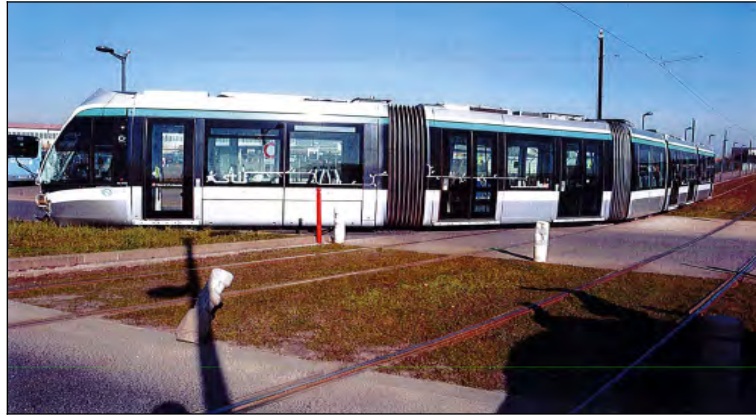
**Figure 10 : Position de la rame après l'accident (sur la gauche de la photographie, l'arrière de l'autocar stationné sur le trottoir peut être distingué)  
(source Police)**

La figure 9 ci-après visualise les positions finales de l'autocar et de la rame.

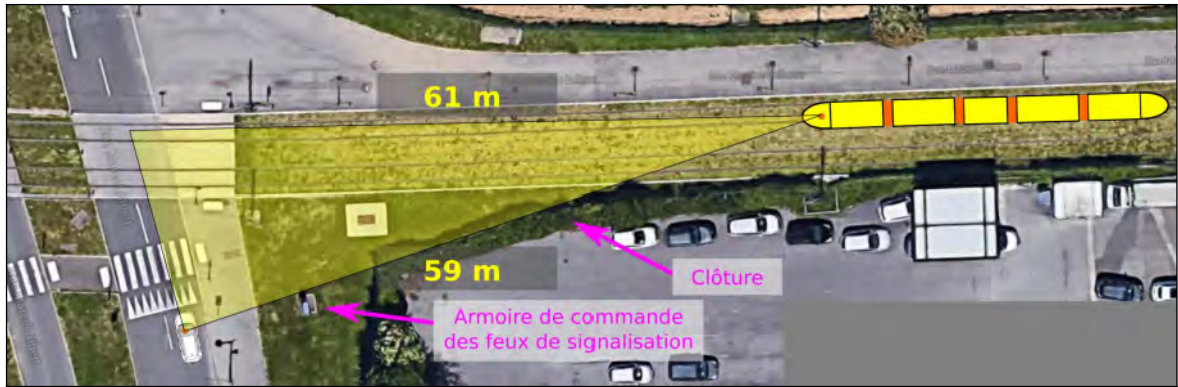
Figure 14 : Triangle de visibilité au carrefour n° 38 sur un véhicule arrêté aux feux routiers

La visibilité réciproque entre une rame de tramway circulant dans le sens est-ouest et un véhicule routier provenant du sud est limitée par une clôture végétale ainsi que par l'armoire de commande des feux de signalisation. Près de 60 mètres sont disponibles au conducteur du tramway pour appréhender la position des véhicules vis-à-vis des feux routiers.

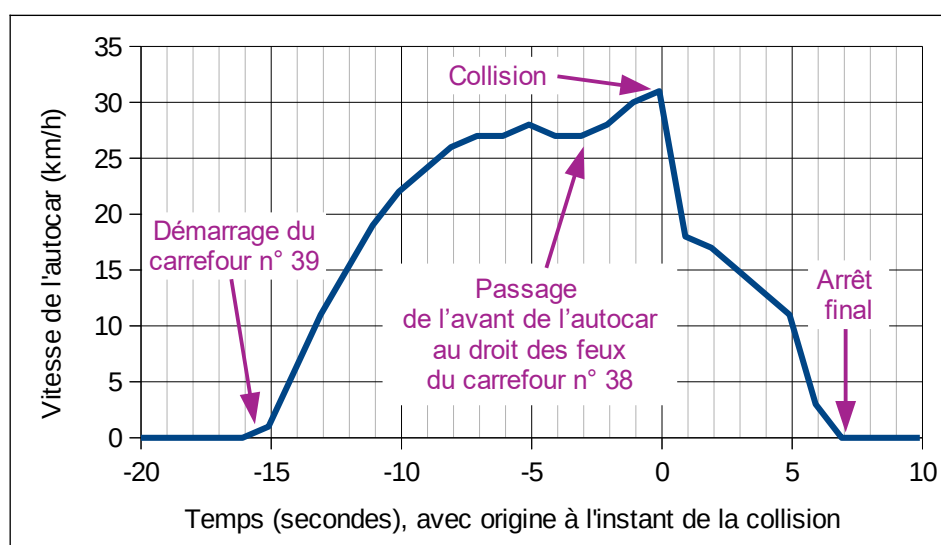
Figure 22 : Évolution de la vitesse de l'autocar dans les instants précédant et suivant la collision

Au redémarrage, l'autocar accélère pendant environ 8 secondes jusqu'à atteindre une vitesse de l'ordre de 27 km/h, puis stabilise sa vitesse pendant environ 4 secondes. Il roule alors sur la voie de gauche de sa chaussée. Une fois franchie la pente du plateau surélevé, dont le sommet se situe approximativement au droit des feux tricolores réglant le carrefour n° 38, l'autocar accélère légèrement jusqu'à la vitesse de 31 km/h. Il est alors heurté par la rame de tramway, freine fortement, et arrête sa course environ 7 secondes plus tard après avoir parcouru quelque 25 m.

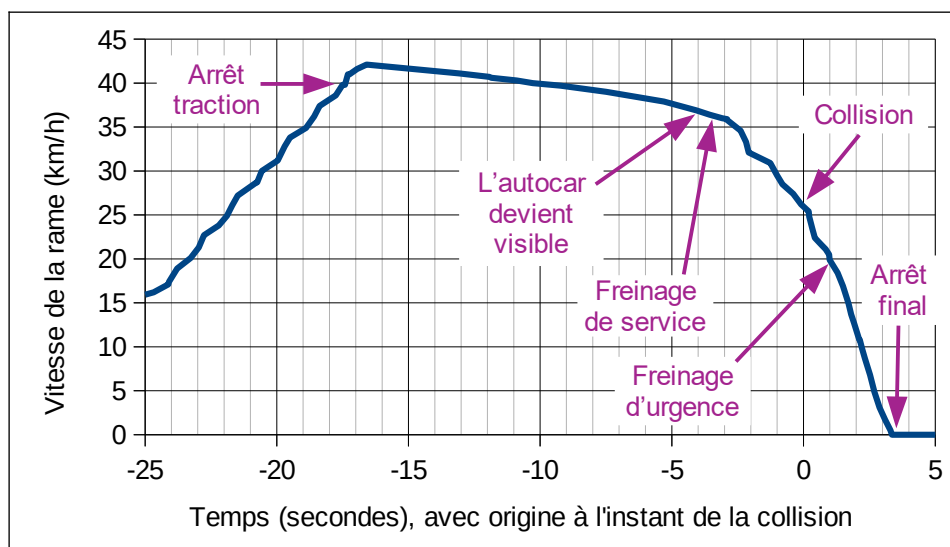
Figure 24 : Evolution de la vitesse de la rame dans les instants précédant et suivant la collision

Le conducteur actionne le frein de service 3,6 secondes avant la collision, à une distance de 31 m du point d'impact. Le freinage d'urgence est déclenché 1 seconde après la collision et la rame arrête sa course 2,5 secondes plus tard après avoir parcouru une douzaine de mètres. Selon le rapport circonstancié établi par la RATP, le freinage d'urgence s'est déclenché automatiquement suite à la chute du ramasse-corps<sup>17</sup> consécutif au choc.

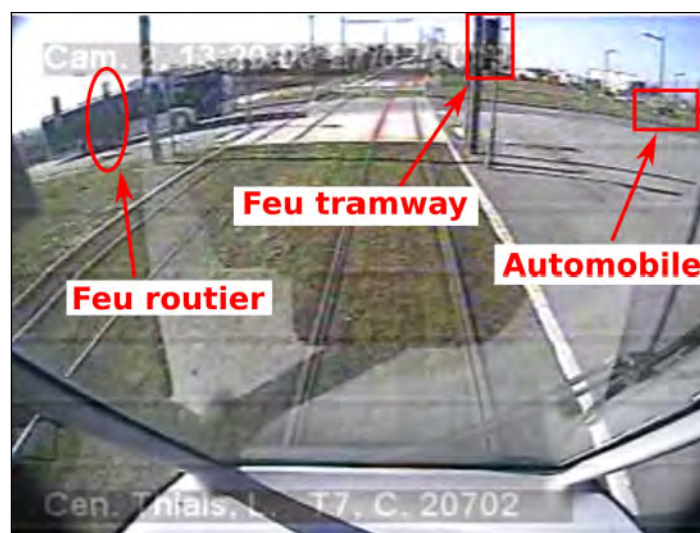
Figure 26 : Capture de la vidéo frontale de la rame 2,5 s avant la collision, soit environ une seconde avant le franchissement de son feu

la rame ne franchisse la ligne d'effet du feu du tramway, le feu était bien au vertical (cf. figure 26).

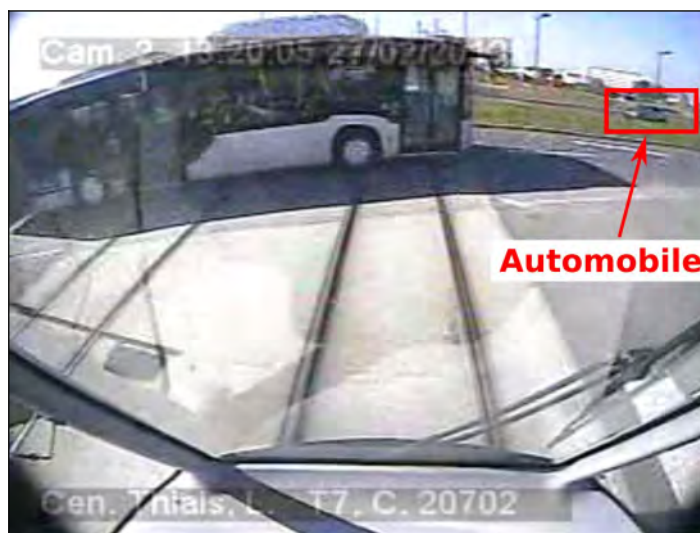
Figure 27 : Capture de la vidéo frontale de la rame 1 s avant la collision

- l'arrivée de l'autocar du côté gauche est perceptible environ 4 s avant la collision,
- l'arrivée de l'automobile du côté droit est perceptible environ 3 s avant la collision,
- l'autocar roule sur la voie de gauche de sa chaussée (cf. figure 27).

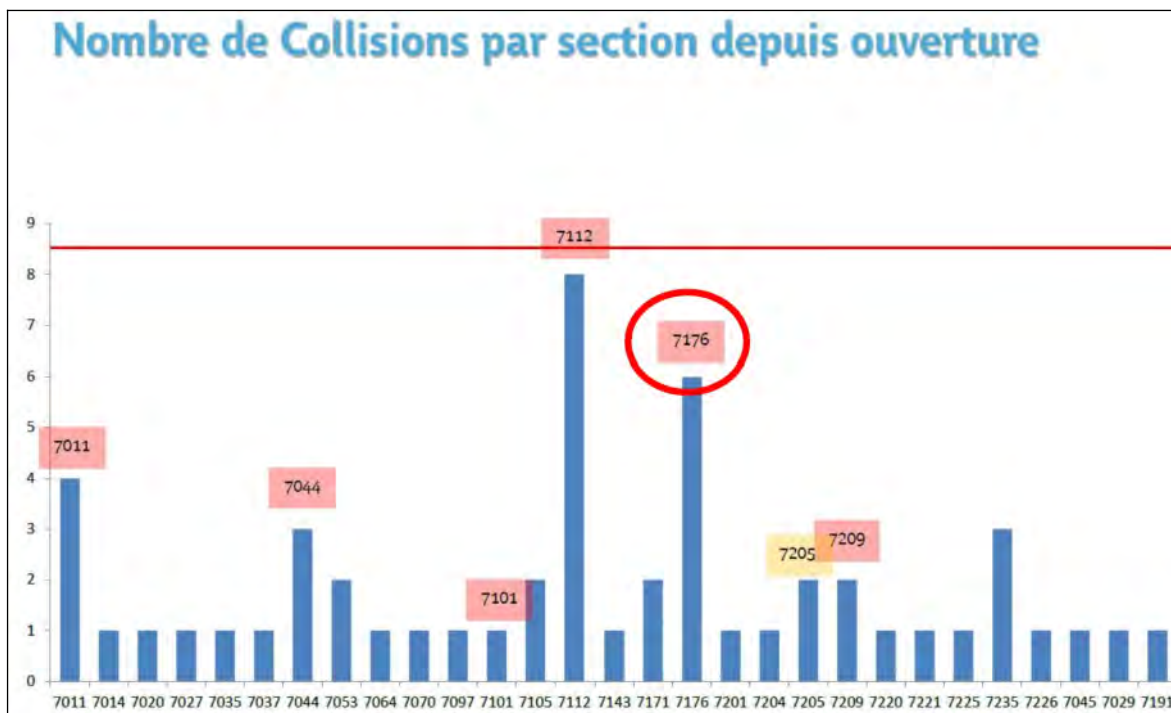
**Figure 28 : Nombre de collisions par section sur la ligne T7 entre l'ouverture de la ligne et le 15 novembre 2018**  
(source RATP)

La section n° 7176, constituée par le carrefour avec la rue Marcel Albert, a connu 6 collisions et 16 freinages d'urgence depuis l'ouverture de la ligne, ce qui en fait la deuxième section la plus accidentogène de la ligne en termes de collisions (figure 28), et la classe en septième position pour ce qui concerne le nombre total de collisions et de freinages d'urgence (figure 29). Elle est évoquée lors de chacune des réunions du comité depuis avril 2016. En application du critère du STRMTG (1,7 collisions par an en moyenne sur 10 ans), la section a été considérée comme accidentogène suite à la survenue de deux accidents en 2014. Par la suite la RATP a souhaité maintenir un suivi malgré la baisse du nombre de collisions (une seule collision en 2015).

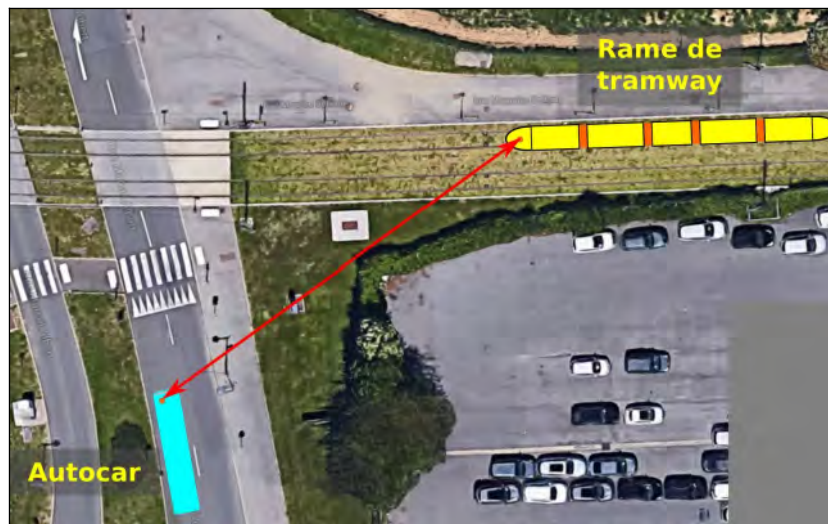
**Figure 32 : Positions des véhicules au moment où chacun des conducteurs a pu pour la première fois voir l'autre véhicule (4,3 s avant la collision)**

Les éléments disponibles ne permettent pas de visualiser l'état des feux tricolores routiers au moment où l'autocar a franchi leur ligne d'effet ( $T_c - 3$  s). Toutefois les images de la caméra vidéo équipant le tramway montrent clairement le feu du tramway en position verticale à  $T_c - 2,5$  s. Or la matrice de sécurité du carrefour définie dans le dossier de régulation impose un délai minimal de 2 s entre le passage au rouge des feux routiers et le passage au vertical des feux du tramway, et le délai effectivement programmé est de 4 s. Les enquêteurs du BEA-TT considèrent par conséquent comme établi que l'autocar s'est engagé dans le carrefour n° 38 alors que les feux routiers étaient au rouge, et ce depuis au moins 3,5 s.

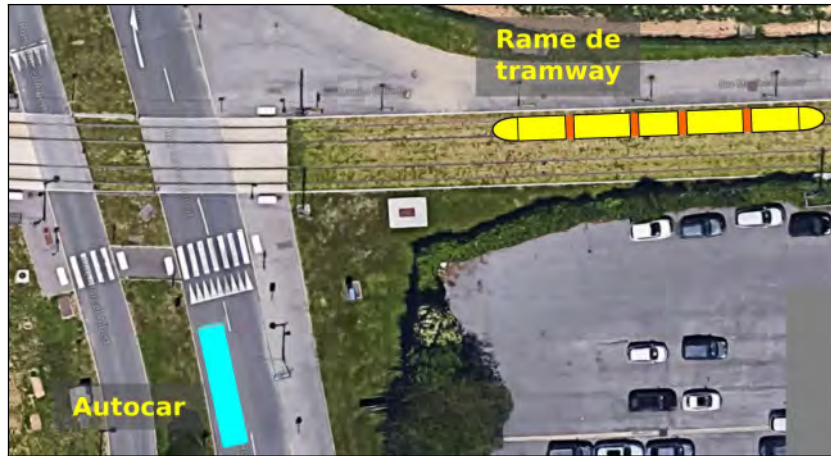
**Figure 33 : Positions des véhicules au moment où la rame de tramway commence à freiner (3,6 s avant la collision)**

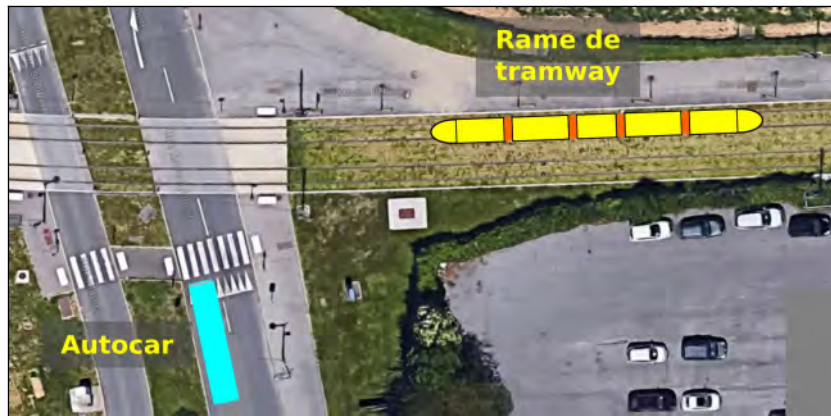
**Figure 34 : Positions des véhicules au moment où l'autocar franchit la ligne d'effet de son feu (environ 3 s avant la collision)**

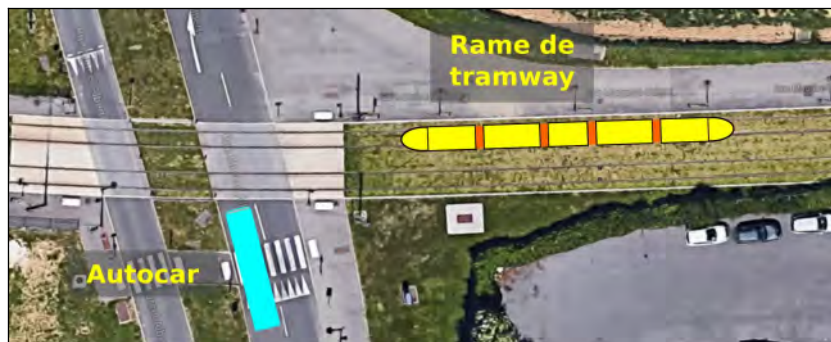
**Figure 35 : Positions des véhicules 2 s avant la collision**

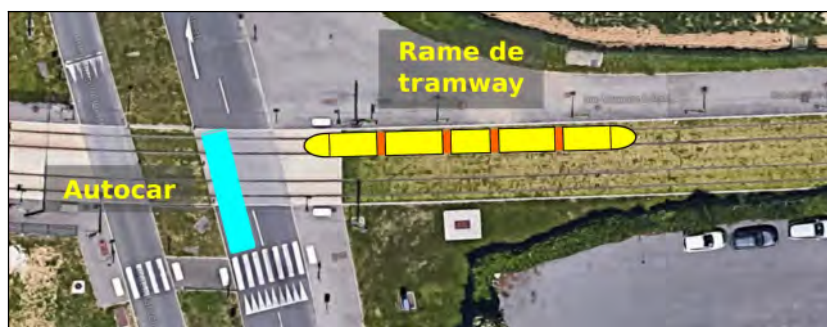
Figure 36 : Positions des véhicules 1 s avant la collision

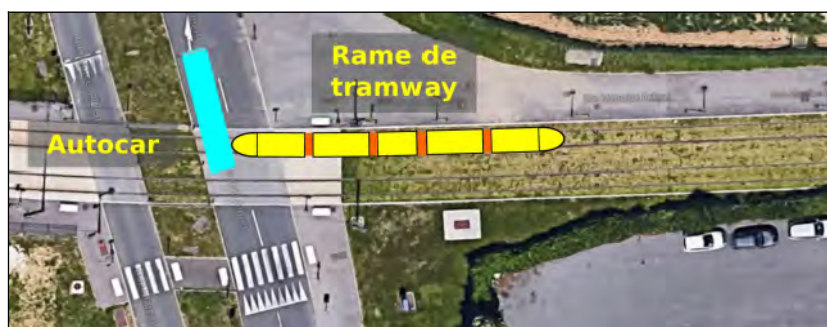
Figure 37 : Positions des véhicules au moment de la collision

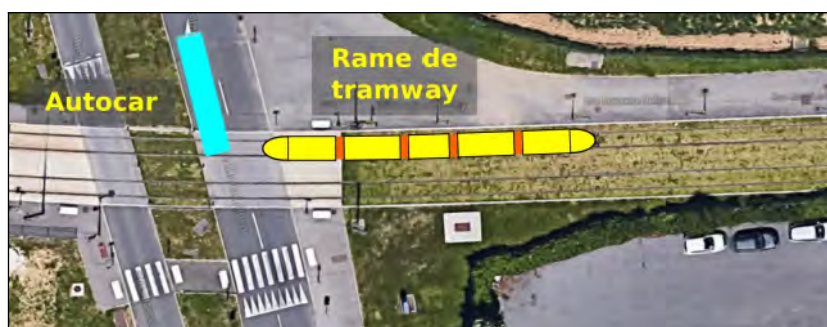
Le BEA-TT a simulé le déroulement de l'événement dans l'hypothèse où le conducteur de la rame aurait décidé de déclencher le freinage d'urgence lorsque l'autocar a franchi la ligne d'effet de ses feux ( $T_c - 3$  s). Compte tenu du fait que la rame était déjà en freinage de service, ce qui réduit le temps de réaction machine, l'hypothèse adoptée est un temps de réaction total du conducteur et de la machine de 1 s. Le freinage d'urgence aurait donc été effectif à partir de  $T_c - 2$  s, instant auquel la vitesse de la rame était de 32 km/h. Dans ces conditions, la rame se serait arrêtée 3 m avant la trajectoire de l'autocar.

Figure 38 : Position d'arrêt de la rame dans l'hypothèse où le conducteur aurait décidé de déclencher le freinage d'urgence à  $T_c - 3$  s, et position de l'autocar à l'instant de cet arrêt ( $T_c + 0,2$  s)

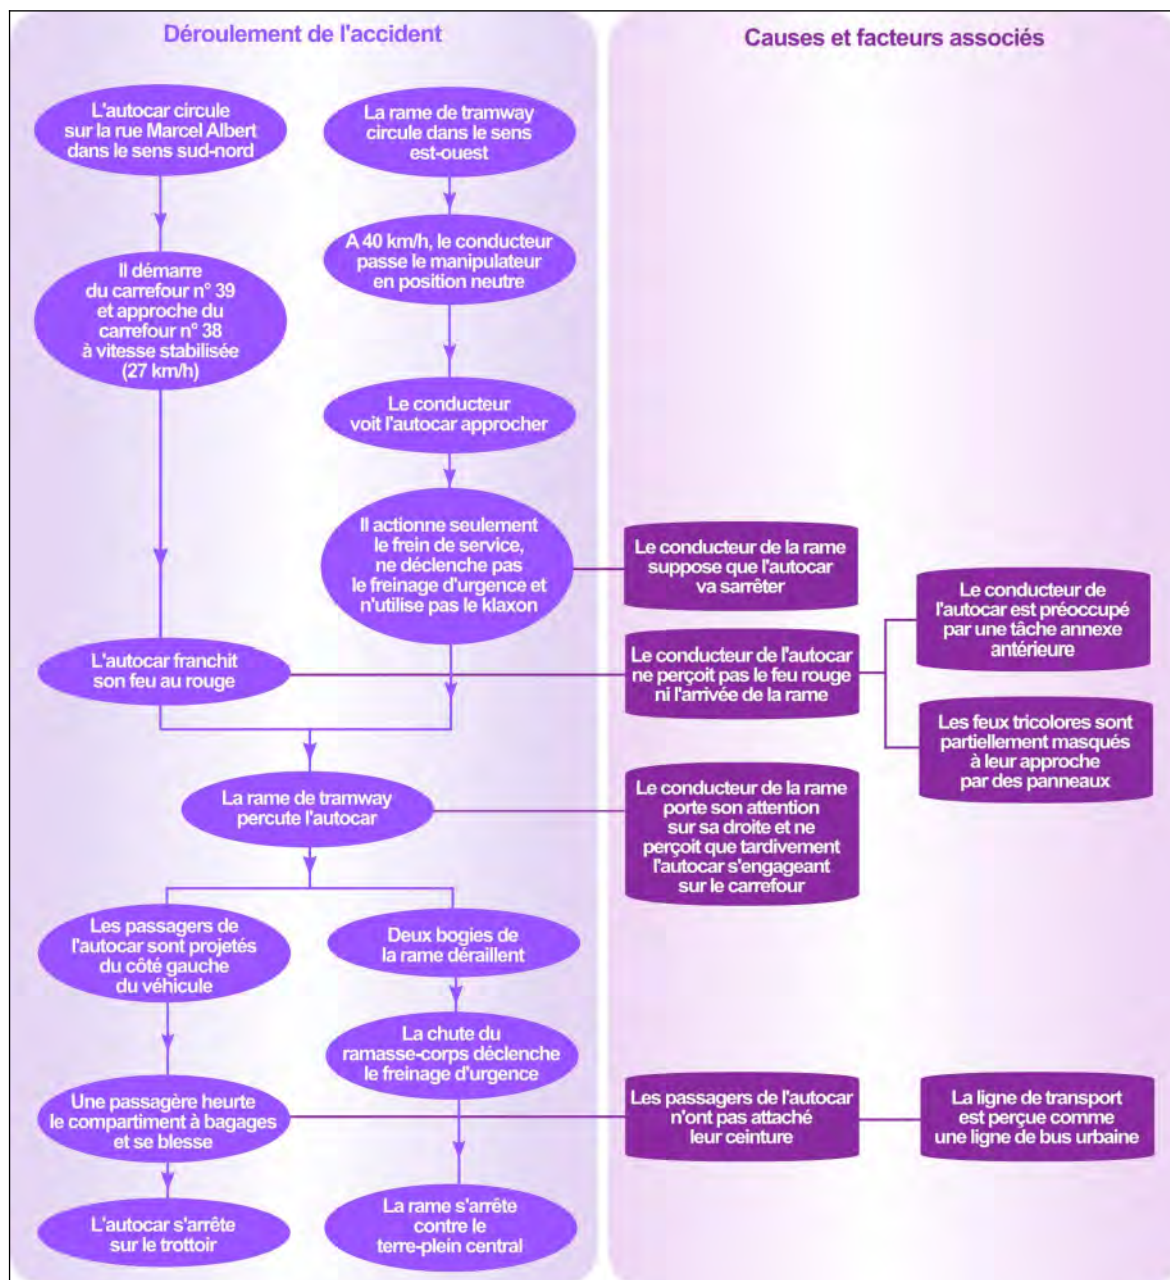
Figure 40 : Schéma des causes et des facteurs associés

La cause directe de l'accident est le franchissement de l'intersection par l'autocar alors que la signalisation (feux routiers) lui imposait l'arrêt.

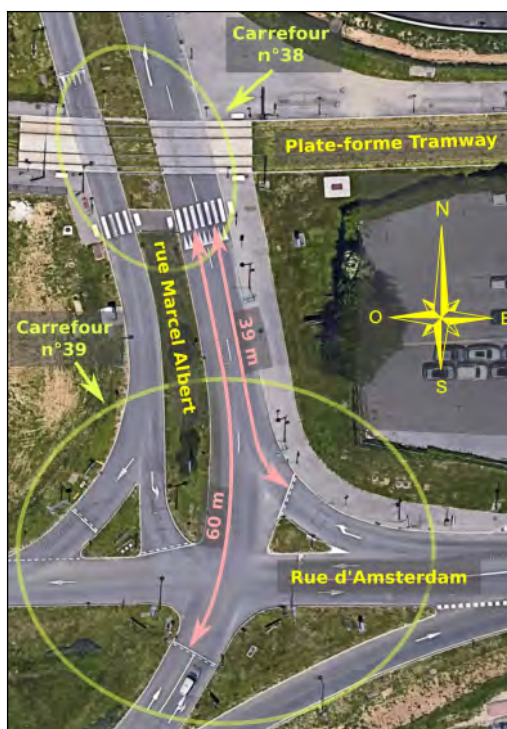
Pour un véhicule provenant de la rue d'Amsterdam, à l'est, et tournant au carrefour n° 39 vers le nord dans la rue Marcel Albert, la distance entre la ligne d'effet du feu de ce carrefour et celle du feu protégeant l'intersection avec la plate-forme de tramway (carrefour n° 38) est d'environ 39 m. En outre, compte tenu de son mouvement de tourne-à-droite, le feu du carrefour n° 38 n'apparaît dans le champ de vision du conducteur qu'à une distance plus faible, de l'ordre de 30 m, une fois sa giration achevée.

**Figure 41 : Distances entre les lignes d'effet des feux des carrefours n° 39 et 38**

Le fonctionnement des feux des deux carrefours étant totalement indépendant, le feu vert peut être donné à un véhicule arrêté au carrefour n° 39 alors que le feu routier protégeant l'intersection avec la plate-forme de tramway est au rouge, ou doit passer au rouge de façon imminente. Dans une telle situation, un conducteur non familier des lieux ne s'attend généralement pas à rencontrer à nouveau un feu rouge à une distance aussi proche de son point d'arrêt précédent ; il risque ainsi de ne le détecter que tardivement, voire de ne pas le percevoir et de s'engager dans le carrefour. À noter que le poids lourd impliqué dans l'accident du 16 avril 2019 provenait de la rue d'Amsterdam et avait tourné à droite au carrefour n° 39.

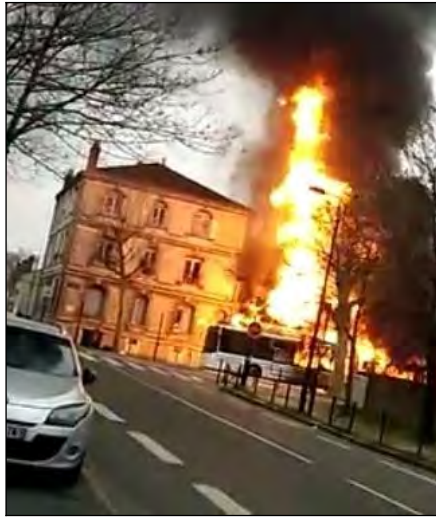
**Figure 43 : Incendie d'un autobus au GNC à Bordeaux le 7 janvier 2019**

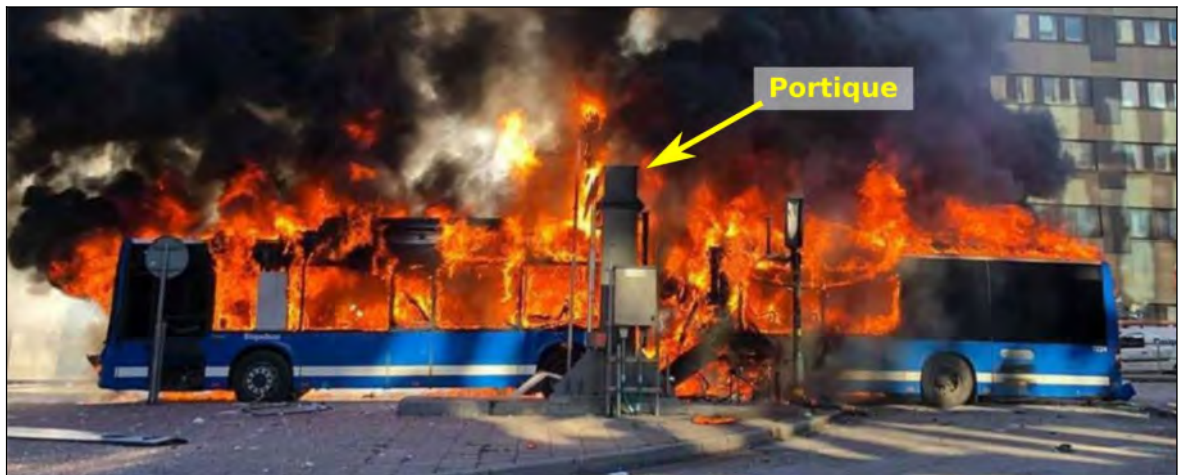
À relever enfin une dernière situation où l'explosion ne serait pas consécutive à un incendie initial mais à une collision ayant endommagé le réservoir. Ceci est arrivé à Stockholm en mars 2019 lorsqu'un autobus, équipé en toiture de cinq bouteilles de GNC implantées longitudinalement, a heurté un portique de gabarit protégeant l'entrée d'un tunnel [CTIF, 2019b] [RISE, 2019]. Lors de la collision, un orifice a été créé dans l'un des réservoirs de gaz. Son extrémité avant a été poussée vers le bas, elle a pénétré dans le toit du véhicule et le gaz s'est expulsé à l'intérieur du compartiment voyageurs. Sous l'effet d'une source de chaleur non identifiée le gaz a alors explosé (figure 44), le réservoir a été projeté sur la façade du bâtiment surplombant l'entrée du tunnel, à une hauteur de 13 m. Un morceau du capotage protégeant les réservoirs a été retrouvé sur le toit du bâtiment à 30 m de hauteur. Les quatre autres réservoirs restés sur le toit de l'autobus n'ont pas été éventrés, ils se sont ensuite vidangés via leurs thermofusibles et ont contribué à l'incendie (figure 45). Le conducteur, seul occupant de l'autobus, a été blessé.

**Figure 45 : Incendie de l'autobus consécutif à l'explosion à Stockholm**  
(source [CTIF, 2019b])
