**RAPPORT
D'ENQUÊTE TECHNIQUE
sur l'incendie d'un autocar
survenu le 10 mars 2019
sur l'autoroute A6
au Coudray-Montceaux (91)**

Novembre 2020

**Bureau d'Enquêtes sur les Accidents
de Transport Terrestre**

Affaire n° BEATT-2019-04

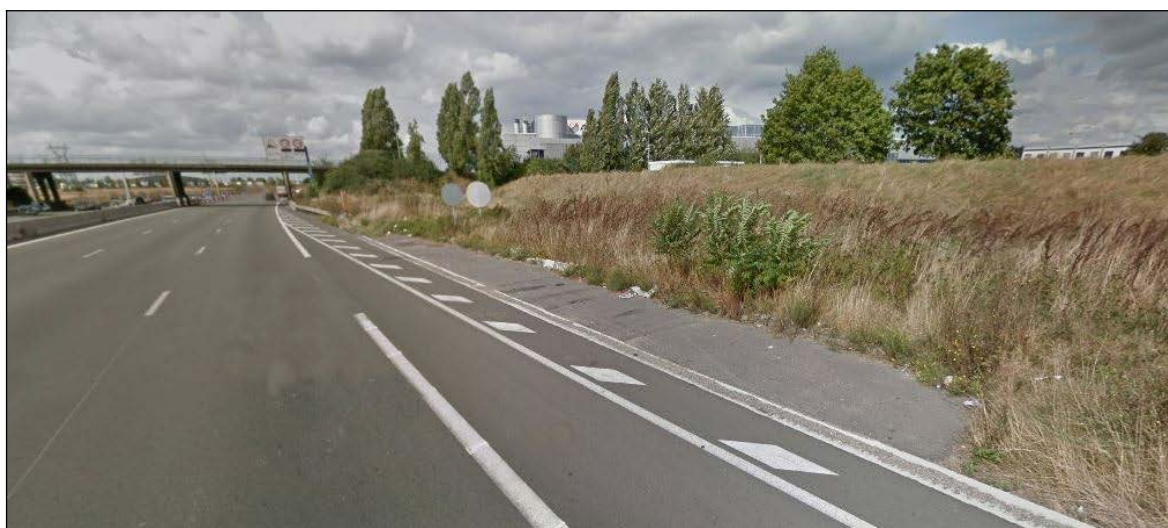
Figure 3 : Vue de la surlargeur où s'est garé l'autocar

L'autocar s'est arrêté au niveau du point kilométrique 33,450 sur un espace revêtu d'enrobé long d'une trentaine de mètres et offrant une surlargeur de l'ordre de 5,50 m par rapport aux voies de circulation. Cet espace situé derrière un marquage horizontal hachuré n'est pas dédié à l'arrêt des véhicules ; il n'est pas signalé sur l'autoroute, ni en tant que lieu aménagé pour le stationnement, ni en tant qu'emplacement d'arrêt d'urgence.

Environ 70 m plus loin en direction de Paris, une voirie locale franchit l'autoroute par un passage supérieur. Le marquage hachuré situé au droit de l'emplacement de l'arrêt de l'autocar annonce la suppression de la bande d'arrêt d'urgence sous cet ouvrage.

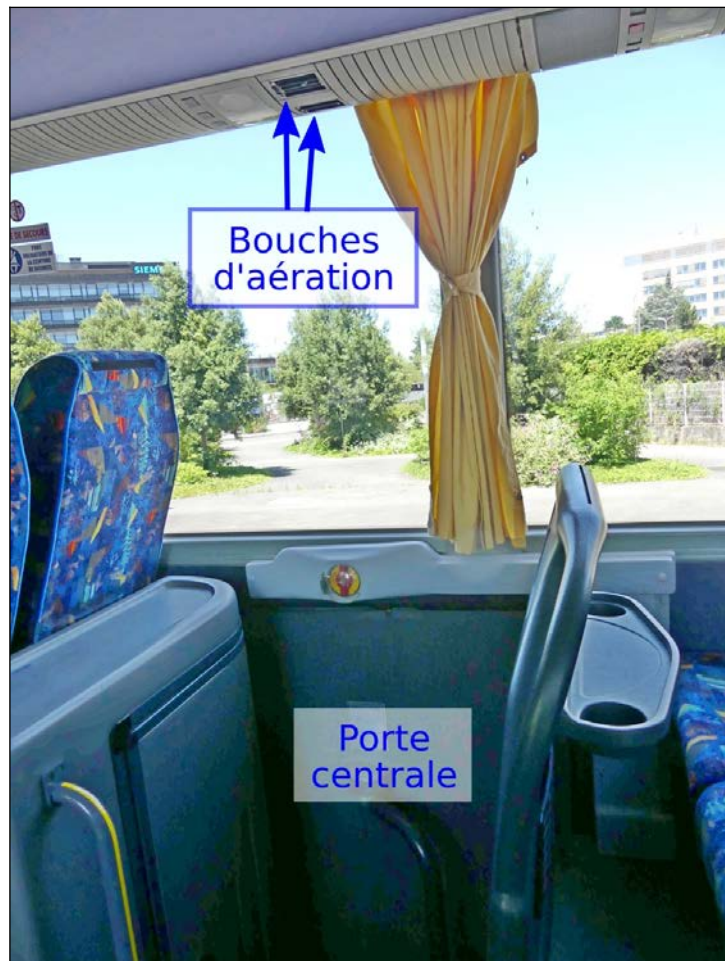
Figure 7 : Vue de la zone où les flammes sont apparues, dans un autocar similaire à celui incendié

La cause directe de l'incendie est une surchauffe de la borne de fixation du câble électrique alimentant le panneau de commande de l'unité de climatisation située en toiture de l'autocar. Cette forte élévation de température serait due à une résistance anormale ou une section de contact insuffisante de la borne de fixation causée par un desserrage ou un serrage insuffisant de son écrou.

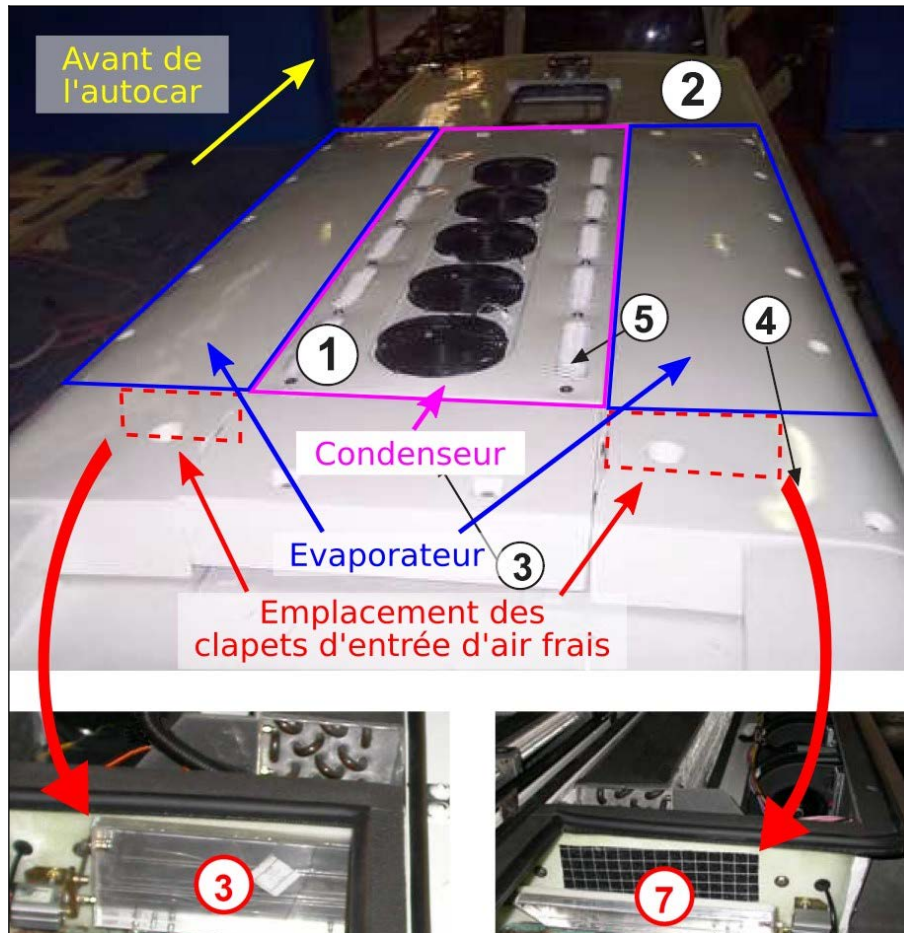
Figure 9 : *Vue d'une unité de climatisation similaire à celle équipant l'autocar ; en bas à gauche : le clapet gauche, en position fermée ; en bas à droite : le clapet droit, en position ouverte*

L'air refroidi est distribué dans le compartiment voyageurs par des bouches de ventilation situées au-dessus des sièges les plus proches des parois latérales. Les ventilateurs de l'évaporateur de l'unité de climatisation peuvent également assurer un simple apport d'air extérieur dans le compartiment voyageurs sans refroidissement ; l'air extérieur est capté au niveau de deux clapets situés sur les côtés à l'arrière de l'unité de climatisation (figure 9).

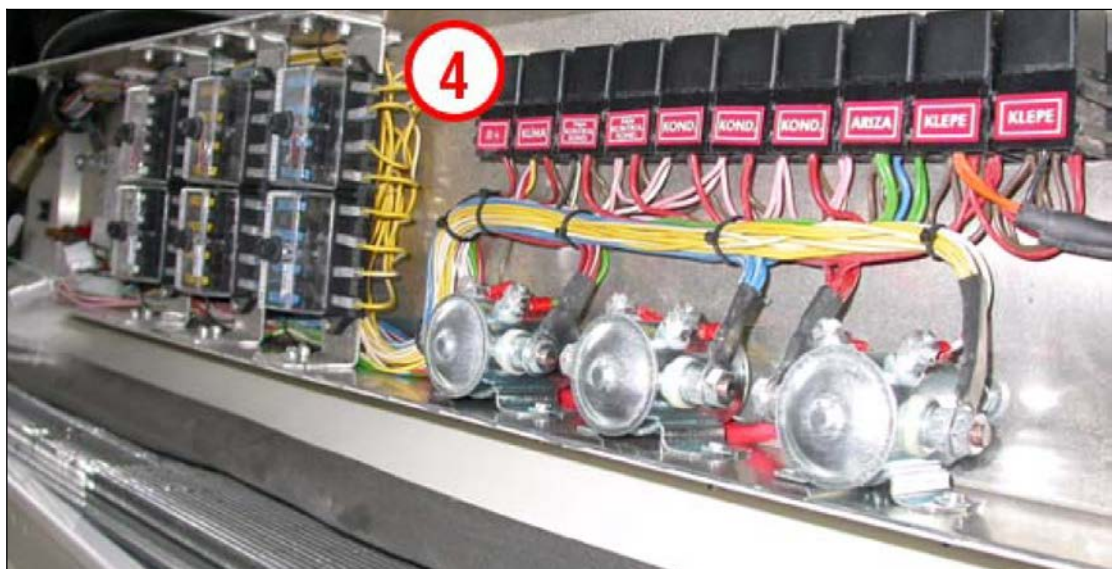
Figure 16 : Panneau de commande de la climatisation

Selon la documentation Safkar des modèles ES 360 TS et ES 362 TS, communiquée au BEA-TT par la société Dicsit Alliance, le panneau de commande de l'unité de climatisation, qui regroupe les relais de démarrage des moteurs des ventilateurs ainsi que leurs fusibles individuels, est situé en toiture entre les prises d'air intérieur de l'évaporateur.

Le BEA-TT retient la conclusion de l'expert judiciaire selon laquelle la cause directe de l'incendie est une surchauffe de la borne de fixation du câble électrique alimentant le panneau de commande de l'unité de climatisation, située en toiture de l'autocar. Cette forte élévation de température serait due à une résistance anormale ou une section de contact insuffisante de la borne de fixation causée par un desserrage ou un serrage insuffisant de son écrou.

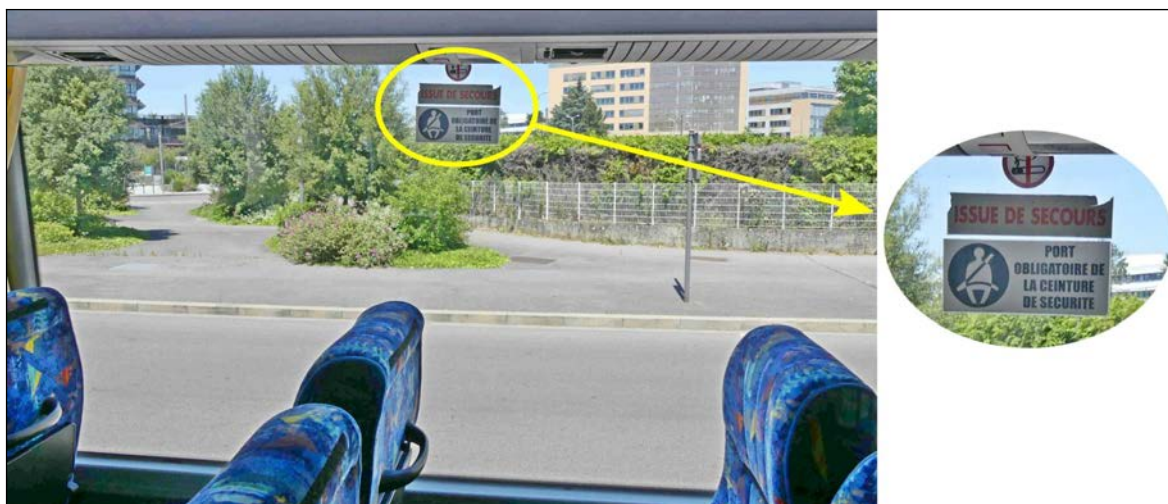
Figure 18 : Vue d'une fenêtre latérale sur un autocar du même modèle et zoom sur les inscriptions

Sur le modèle de l'autocar impliqué dans l'incendie, l'ensemble des fenêtres latérales ainsi que la fenêtre arrière sont signalées comme issues de secours. Elles sont constituées de doubles vitrages et doivent être brisées pour permettre l'évacuation.

Le BEA-TT considère que l'exigence du règlement n° 107 relative à la facilité à briser les fenêtres de secours devrait, pour s'avérer pleinement efficace, être complétée par un critère quantifié. À défaut, l'amendement proposé par la France au groupe BMFE faciliterait l'utilisation des fenêtres de secours.

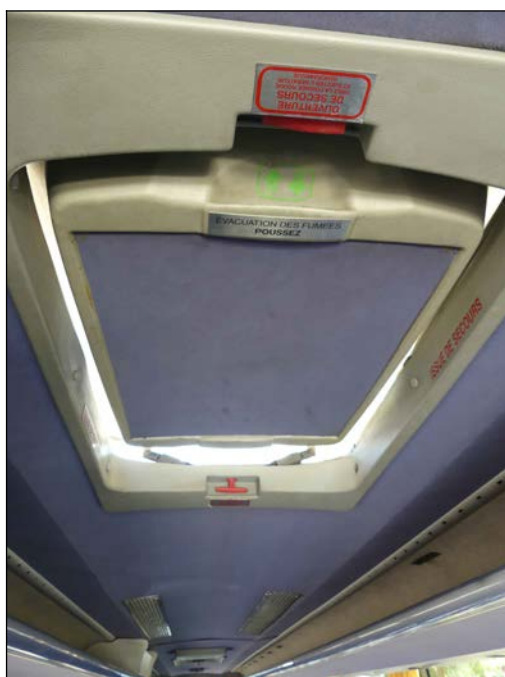
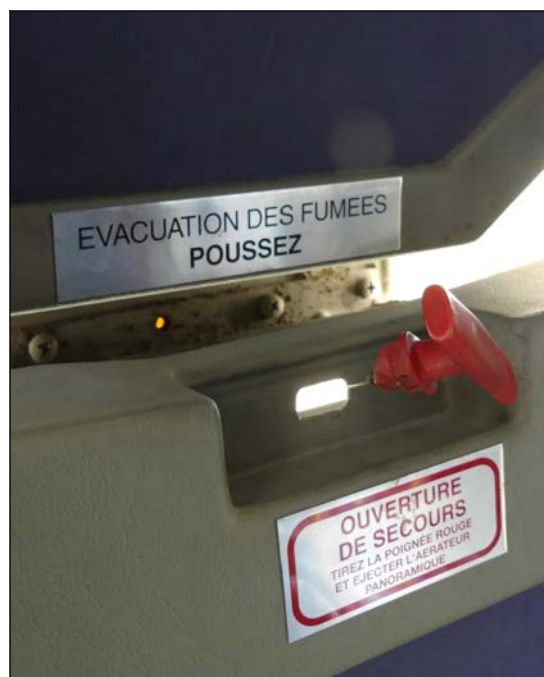
Figure 20 : Vues d'une trappe d'évacuation sur un autocar du même modèle ;
à gauche : vue générale ; à droite : inscriptions

L'autocar est également équipé de deux trappes situées en toiture, dont la fonction première est de permettre l'évacuation du véhicule si celui-ci se trouve couché sur le côté. Les trappes peuvent également être ouvertes pour favoriser l'évacuation des fumées en cas d'incendie, comme l'indique une inscription apposée sur le panneau mobile. Cependant, lors de l'incendie objet de la présente enquête, aucun des témoignages recueillis ne mentionne l'ouverture des trappes.

En cohérence avec cette recommandation, les trappes d'évacuation équipant le modèle de l'autocar impliqué dans l'incendie comportent une inscription « Évacuation des fumées - Poussez » (cf. figure 20). Toutefois, l'arrêté du 2 juillet 1982 modifié ne prévoit pas l'obligation de signaler les dispositifs permettant l'évacuation des fumées, contrairement aux issues de secours.

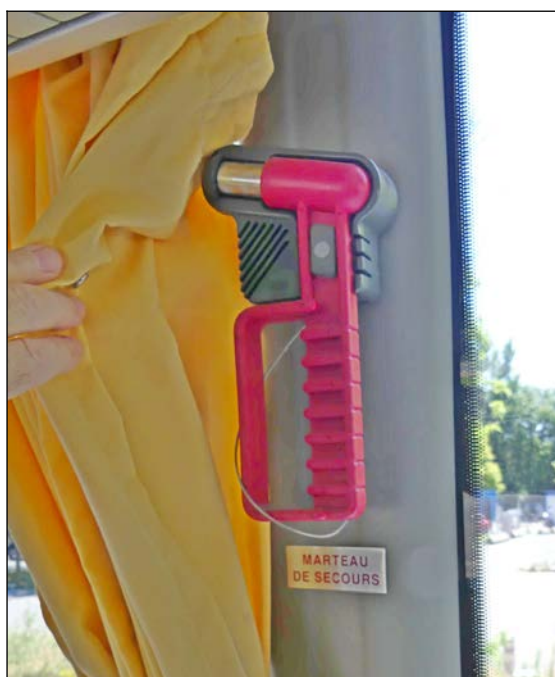
Figure 21 : Vue d'un marteau brise-vitre sur un autocar du même modèle

Sur le modèle de l'autocar impliqué dans l'incendie, chaque montant situé entre deux fenêtres supporte un marteau de secours logé dans un boîtier. Les marteaux sont généralement masqués par les rideaux équipant les fenêtres.
