**RAPPORT
D'ENQUÊTE TECHNIQUE
sur la collision entre
un train express régional
et un véhicule léger
survenue le 15 juillet 2019
sur le passage à niveau n° 2
à Avenay-Val d'Or (51)**

Octobre 2020

**Bureau d'Enquêtes sur les Accidents
de Transport Terrestre**

Affaire n° BEATT-2019-07

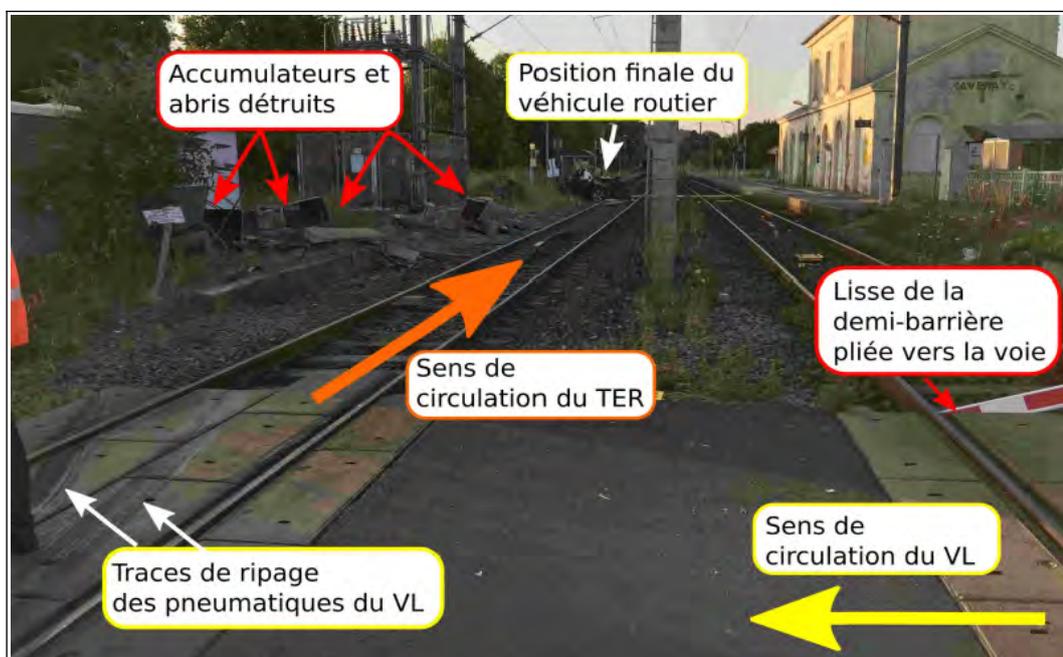
Figure 4 : les lieux de l'accident
(photo SNCF légendée BEA-TT)

Sous le choc, le véhicule léger a été projeté à une quarantaine de mètres en aval du PN. La motrice du train a été endommagée à l'avant et sur les côtés. Plusieurs baies vitrées du train ont explosé. Malgré la violence du choc, le train n'a pas déraillé et s'est arrêté plus de 400 mètres en aval du PN.

Des équipements du passage à niveau ont subi des dégâts significatifs, principalement les abris des accumulateurs utilisés pour l'alimentation électrique des installations du passage à niveau. Ces abris sont situés sur la gauche de la voie ferrée et ont été heurtés par le VL projeté par le train.

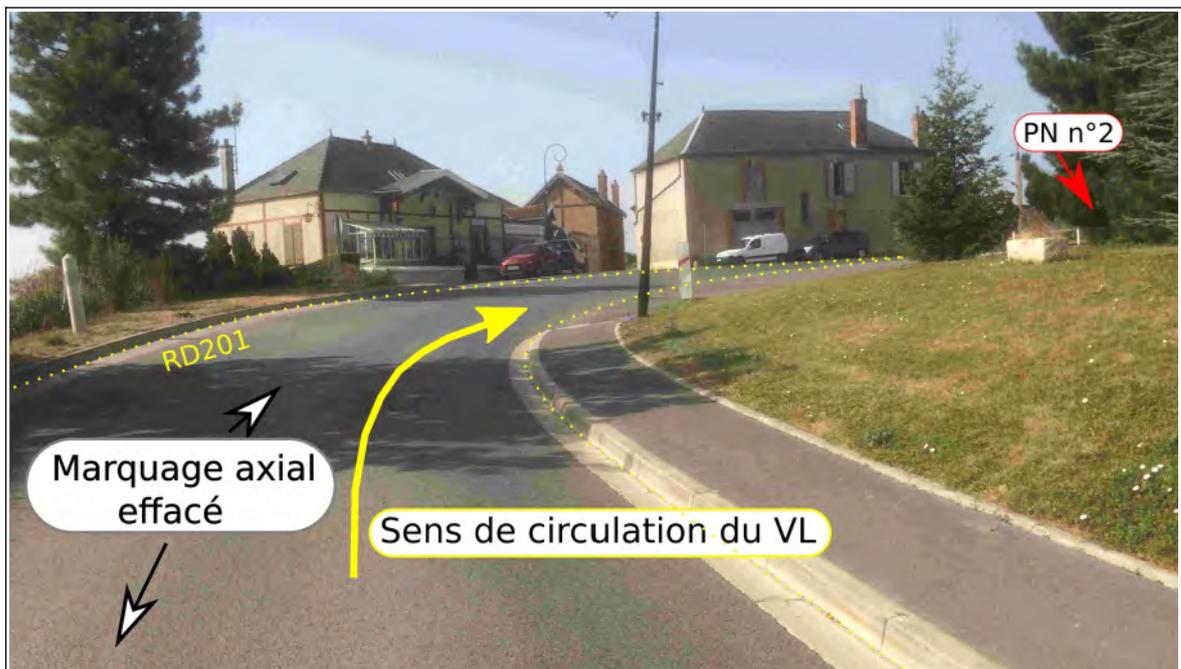
Figure 11 : illustration du virage à droite de la RD201 précédant le PN n° 2
(photo et légende BEA-TT)

Ces caractéristiques géométriques et topographiques, associées à la présence de végétation à droite de la chaussée, ne permettent pas à un usager routier d'apercevoir certains éléments de signalisation du PN avant qu'il n'arrive à 70 m de ce dernier.

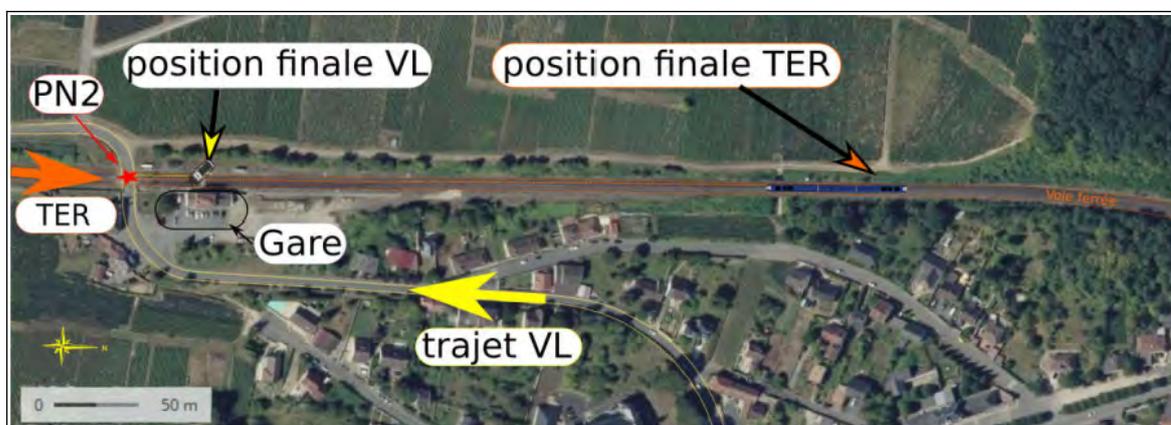
Figure 15 : positions finales du VL et du TER après le choc
(photo aérienne Géoportail-IGN, légende BEA-TT)

Le TER, grâce au freinage d'urgence, s'est arrêté près de 450 mètres en aval du PN n° 2.

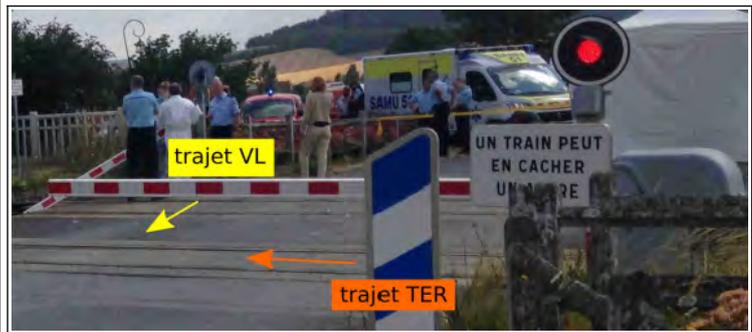
- **Au niveau du quadrant n° 1**

La demi-barrière est en position basse.
La sonnerie est inactive.
Le feu rouge est allumé en continu.

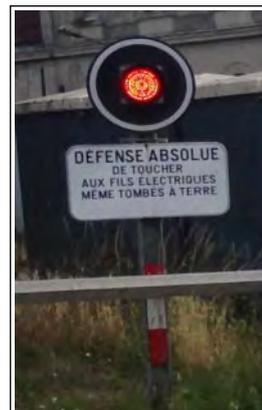
- **Au niveau du quadrant n° 2**

Le feu rouge est allumé en continu.

De nombreux équipements ferroviaires, notamment les accumulateurs et leurs abris, sont détruits.

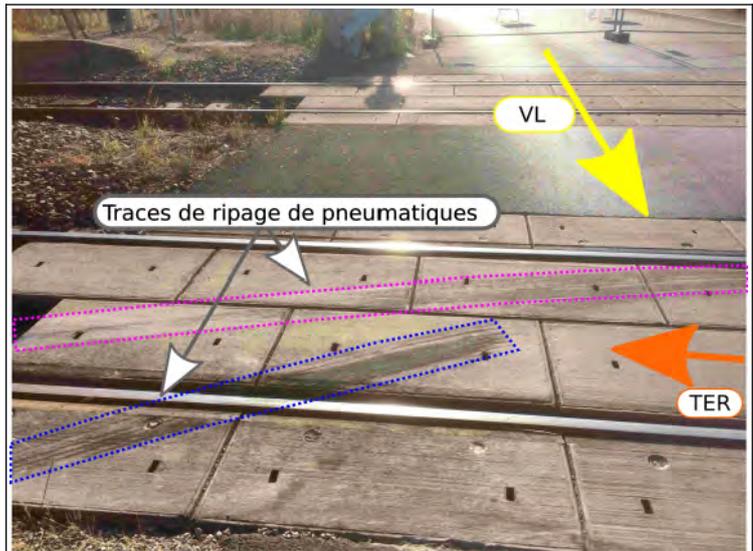
Sur le platelage du PN sont relevées des traces de ripage de pneumatiques (représentées en rose et bleu).

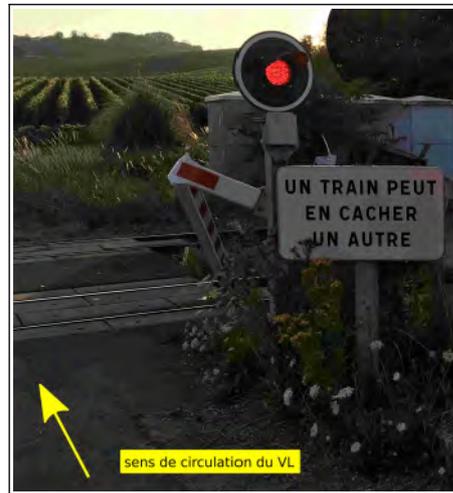
• *Au niveau du quadrant n° 3*

Le feu rouge est allumé en continu.

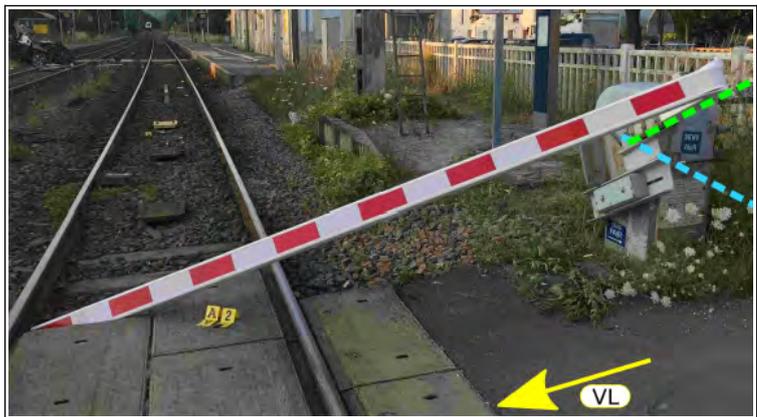
La lisse est pliée dans le sens de la route vers la voie ferrée, c'est-à-dire dans le sens de circulation du véhicule léger impliqué.

Le support de la lisse (axe vert) n'est pas en position horizontale (axe bleu).

La sonnerie est inactive.

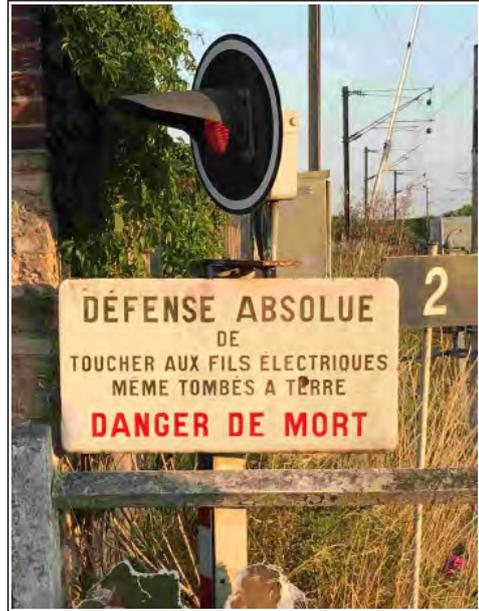
- *Au niveau du quadrant n° 4*

De la végétation était présente à proximité du feu au moment de l'accident.

Le feu rouge est allumé en continu.

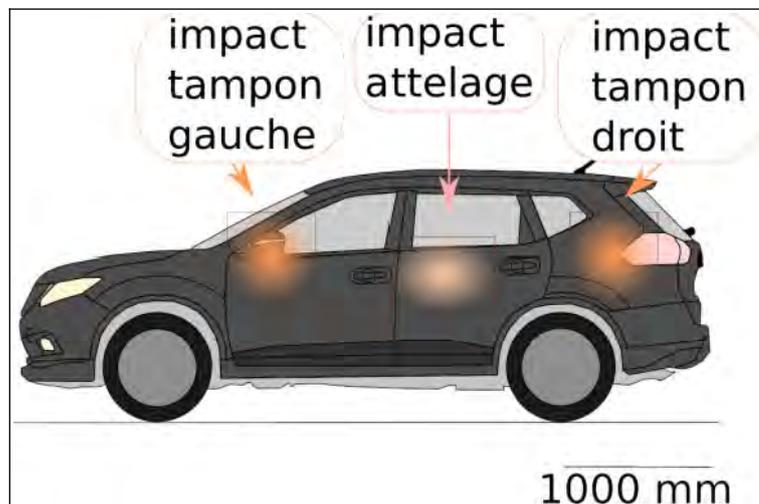
Le choc initial s'est produit au niveau de la porte arrière gauche du véhicule routier. Cette localisation a pu être déduite des dégâts observés sur cette porte mais également des marques de ripage des pneumatiques présentée ci-dessous. Les traces de l'impact de l'attelage automatique, situé dans l'axe de la motrice en tête, étaient visibles sur la porte arrière gauche du VL.

Figure 31 : schéma de localisation du choc initial sur le côté gauche du VL
(en orange les tampons de la motrice, en saumon l'attelage automatique de la motrice)

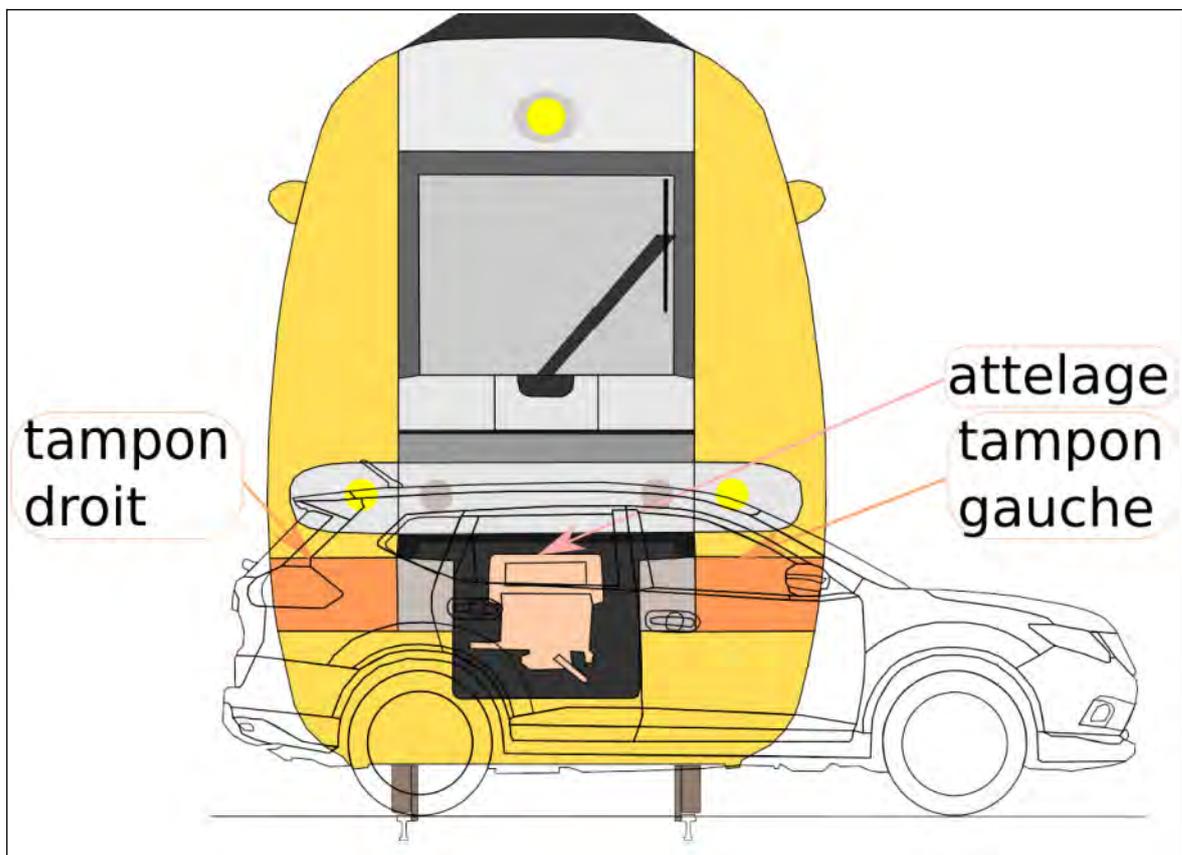
Figure 32 : schéma du choc initial vu depuis la droite du VL

L'examen des roues arrière du véhicule et les dégâts causés par l'attelage automatique sur la porte arrière gauche du VL ont permis d'associer les traces de ripage relevées sur le platelage aux roues arrière droite et gauche.

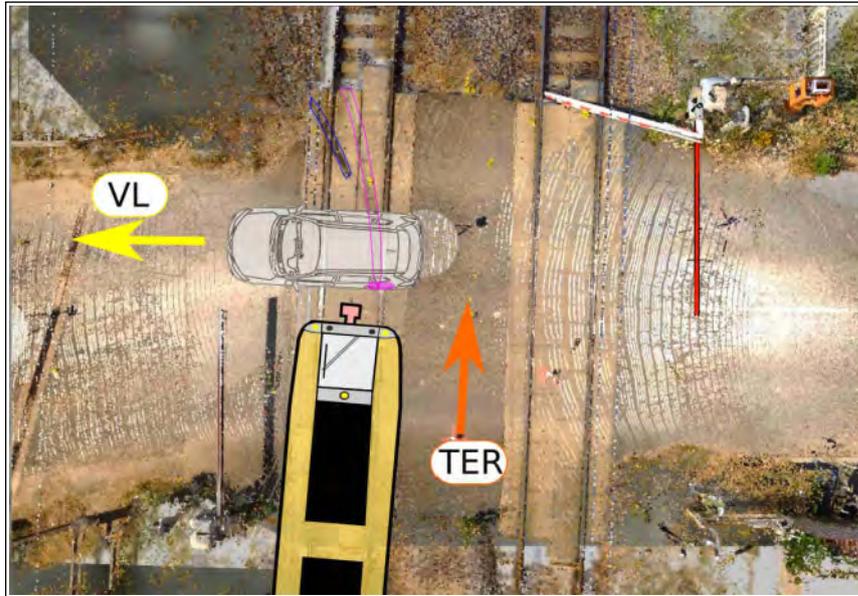
À partir de la localisation du début de la trace de la roue gauche situé à 560 mm à droite de l'axe médian de la chaussée dans le sens de circulation du VL, la position du VL a été reconstituée. Le choc s'est produit alors que le VL était dans sa voie de circulation.

Figure 34 : localisation du VL au moment du choc, reconstruction à partir des traces de ripage.
(fond d'image IRCGN, complété BEA-TT)

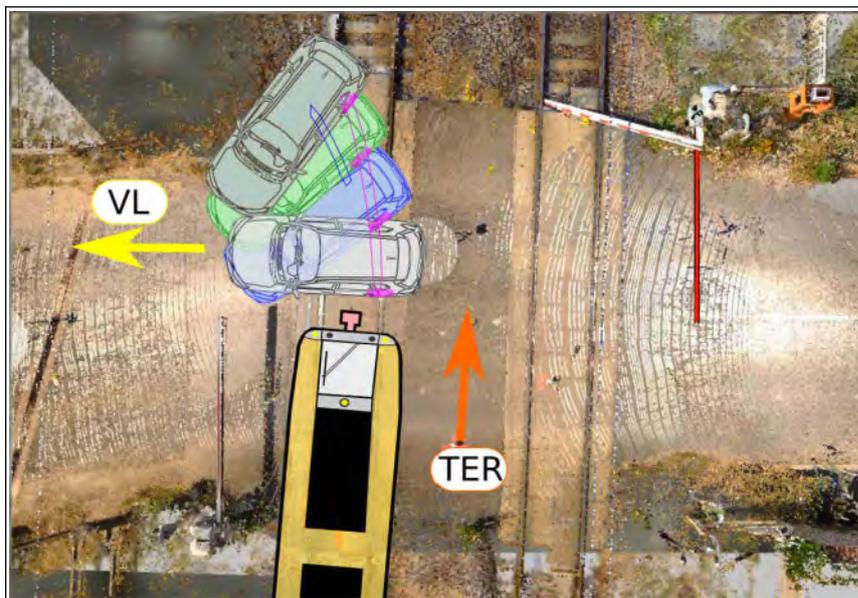
Figure 35 : mouvement du VL suite au choc, reconstruction à partir des traces de ripage.
(fond d'image IRCGN, complété BEA-TT)

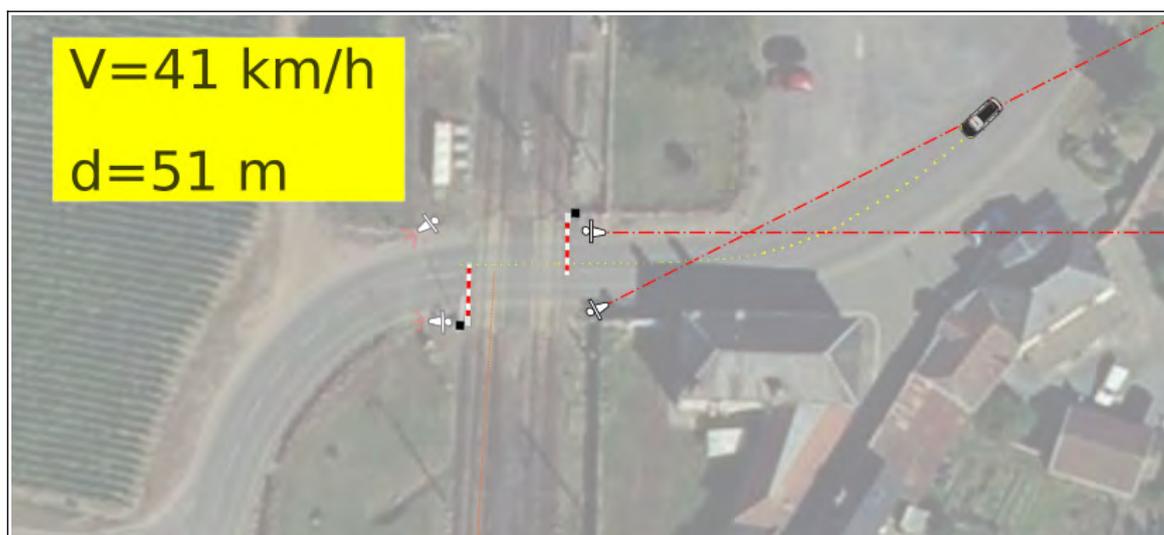
Le VL circule à 41 km/h et se situe à 51 mètres du point de choc. Il est dans l'axe du feu rouge clignotant de gauche, représenté en trait rouge dans la figure suivante.

Figure 37 : illustration de la reconstitution de la position du VL cinq secondes avant le choc
(vue aérienne Géoportail-IGN, complétée BEA-TT)

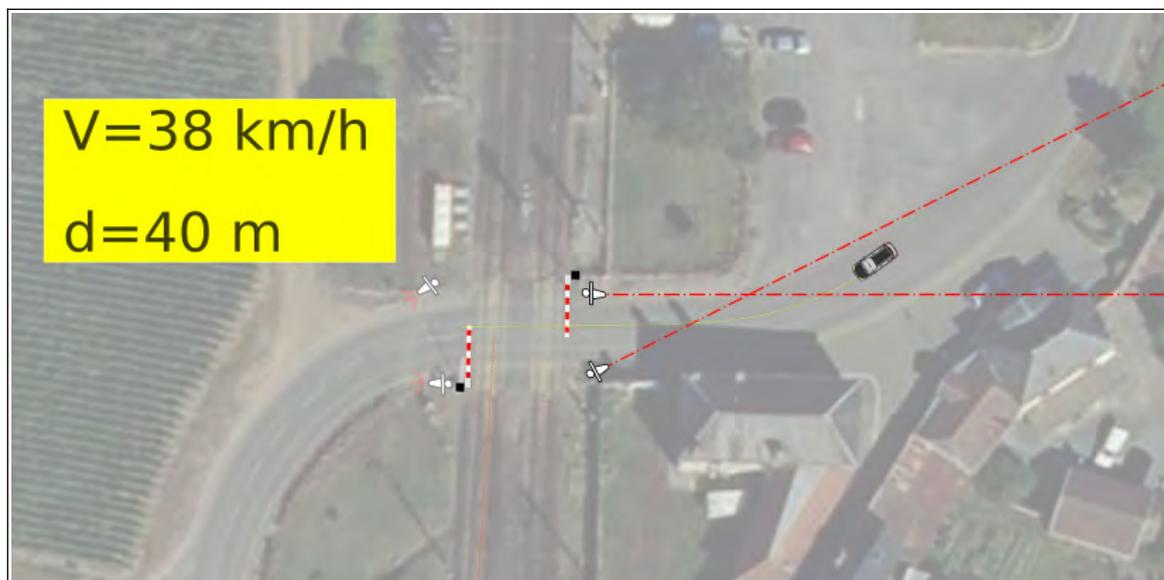
À **T0 - 4 secondes**, la situation du point de vue du comportement du VL est comparable à la situation précédente. Le VL aborde la fin du virage à droite précédant le PN. Aucune action d'accélération ou de freinage n'est enregistrée pour le VL. Le VL circule à 38 km/h et se situe à 40 mètres du point de choc. La conductrice se trouve dans l'axe des feux rouges clignotants du PN.

Figure 38 : illustration de la reconstitution de la position du VL quatre secondes avant le choc
(vue aérienne Géoportail-IGN, complétée BEA-TT)

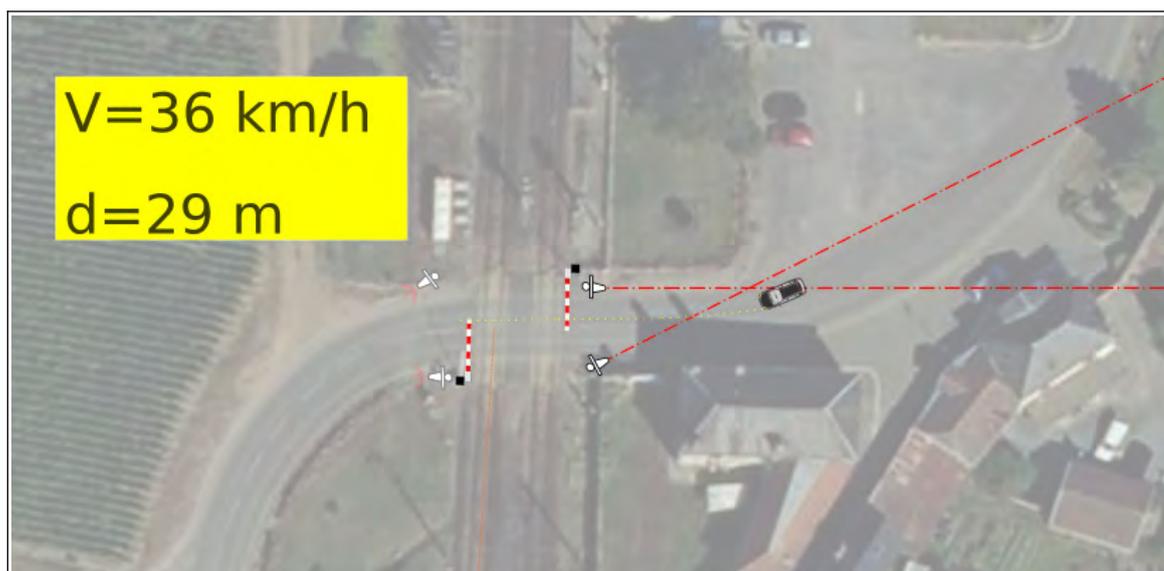
À **T0 - 3 secondes**, la conductrice ne ralentit pas malgré la présence supposée dans son champ de vision des feux rouges clignotants et des demi-barrières abaissées. Le VL termine son virage. Le VL circule à 36 km/h et se situe à 29 mètres du point de choc. La conductrice se trouve dans l'axe des feux rouges clignotants du PN. La conductrice du VL ne peut pas détecter le train, masqué par la maison.

Figure 39 : illustration de la reconstitution de la position du VL trois secondes avant le choc
(vue aérienne Géoportail-IGN, complétée BEA-TT)

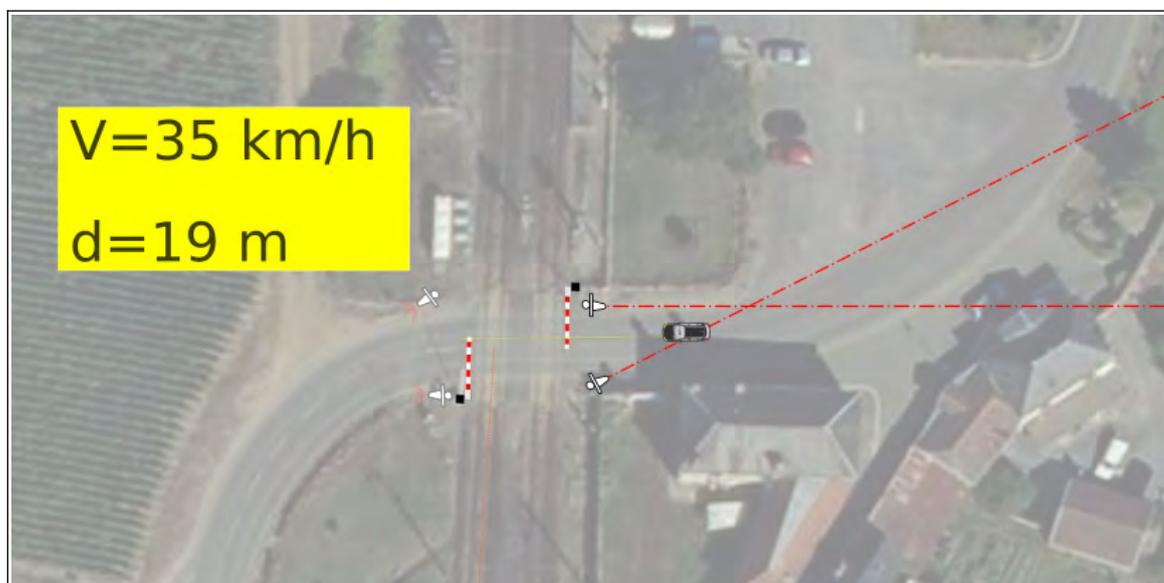
À **T0 - 2 secondes**, le VL est très proche du PN. Pourtant, aucune action de freinage n'est détectée pour le VL, que ce freinage soit manuel ou automatique. Le VL a quasiment terminé le virage précédant le PN. Le VL circule à 35 km/h et se situe à 19 mètres du point de choc. La conductrice du VL ne peut pas détecter le train approchant, puisque ce dernier est masqué par la maison et le mur d'enceinte du terrain du riverain.

Circulant à la vitesse de 116 km/h, le train se situe à 64 mètres du PN.

Figure 40 : illustration de la reconstitution de la position du VL deux secondes avant le choc
(vue aérienne Géoportail-IGN, complétée BEA-TT)

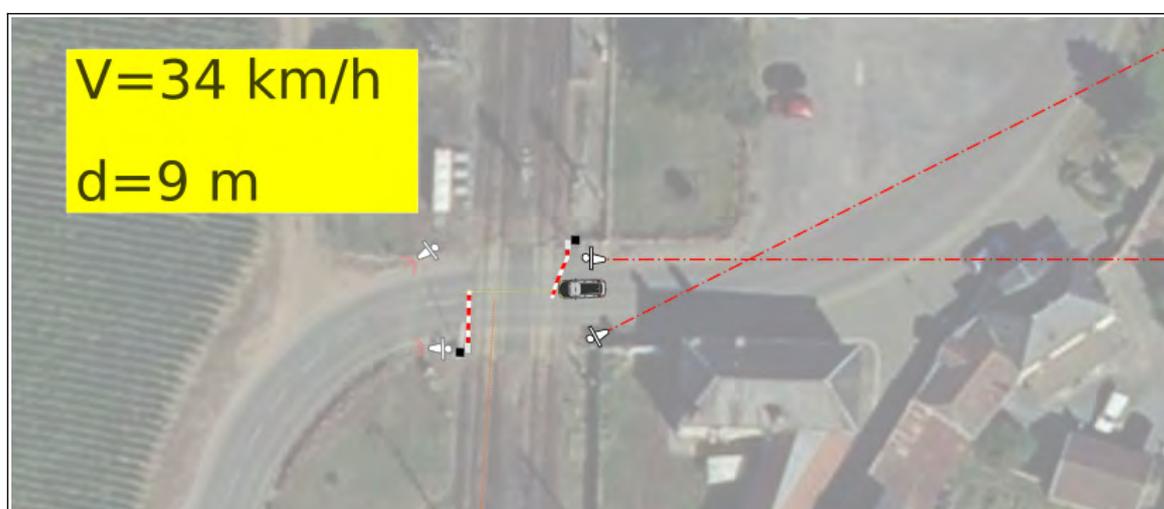
À **T0 - 1 seconde**, le VL percute la demi-barrière abaissée devant lui (les éléments permettant d'émettre cette hypothèse sur le positionnement de la demi-barrière sont présentés au paragraphe 3.5.1 du rapport), sans ralentir ni accélérer. Le VL circule à 34 km/h et se situe à 9 mètres du point de choc. Le véhicule suit une trajectoire rectiligne. À ce moment, le train est à environ 32 mètres du PN n° 2.

Figure 41 : illustration de la reconstitution de la position du VL une seconde avant le choc
(vue aérienne Géoportail-IGN, complétée BEA-TT)

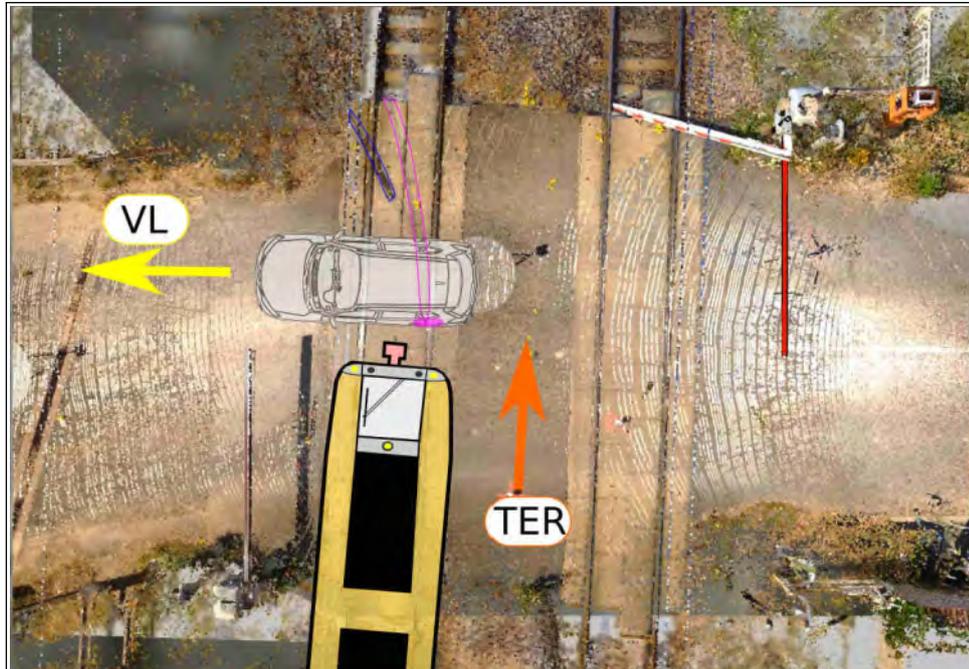
- le VL est à cheval sur les rails de la deuxième voie ;
- le train percute le VL au niveau de la porte arrière gauche ;
- plusieurs éléments de carrosserie du véhicule léger sont restés encastrés dans l'avant de la motrice, notamment la portière arrière gauche.

Figure 42 : visualisation de la position du VL et du TER au moment du choc
(vue aérienne Géoportail-IGN, enrichie par la capture de la scène par l'IRCGN, complétée BEA-TT)

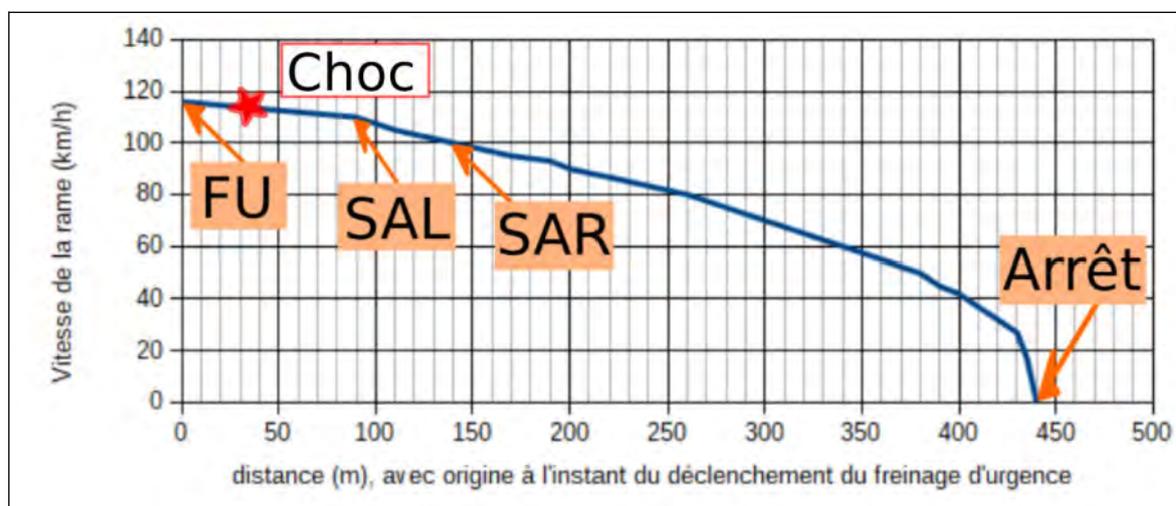
Le freinage d'urgence de la rame n° 839 945 a donc permis à ce train de s'arrêter 24 secondes après son activation et sur une distance de 450 mètres.

Cette distance de freinage d'urgence est cohérente avec les performances attendues de ce matériel roulant.

Figure 47 : visuel de la courbe ATESS (en bleu)

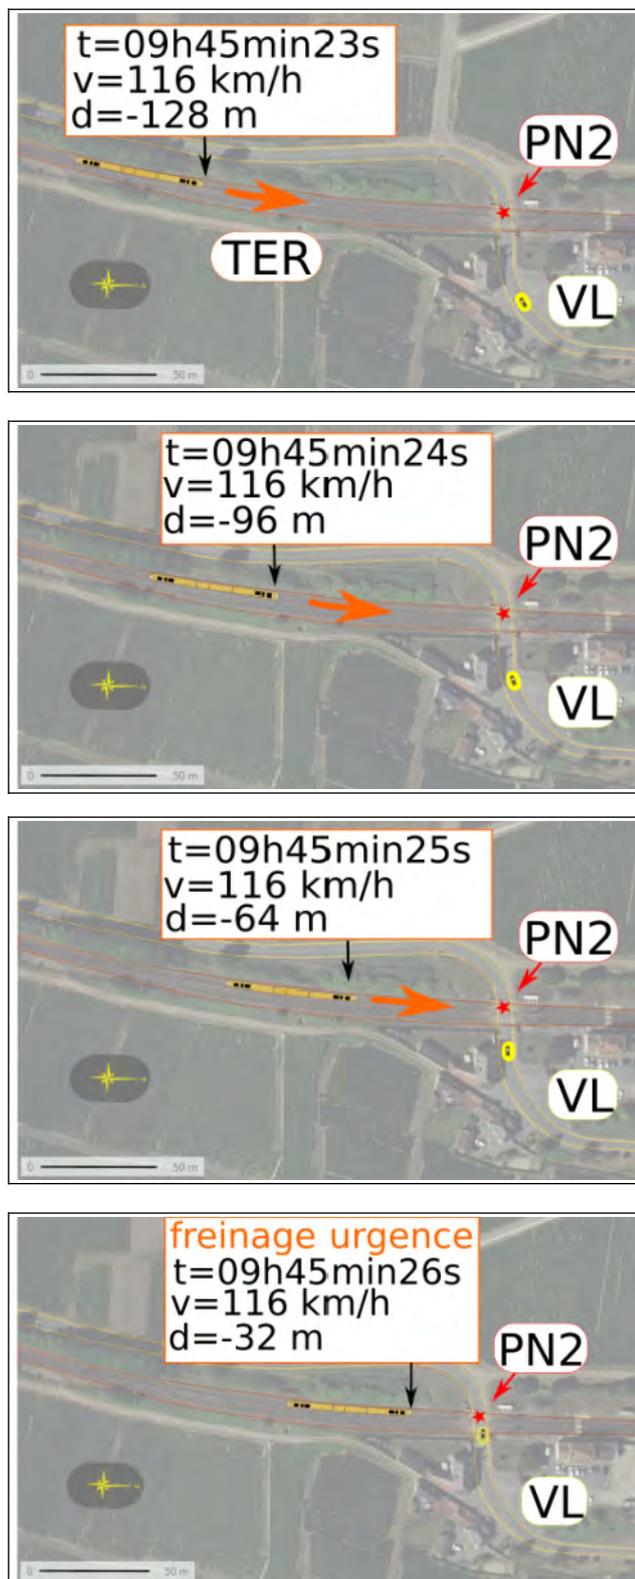
Le conducteur du train n'a pu apercevoir le VL qu'une seconde avant l'impact.

Figure 48 : reconstruction chronologique pour le TER des quatre secondes précédant le choc

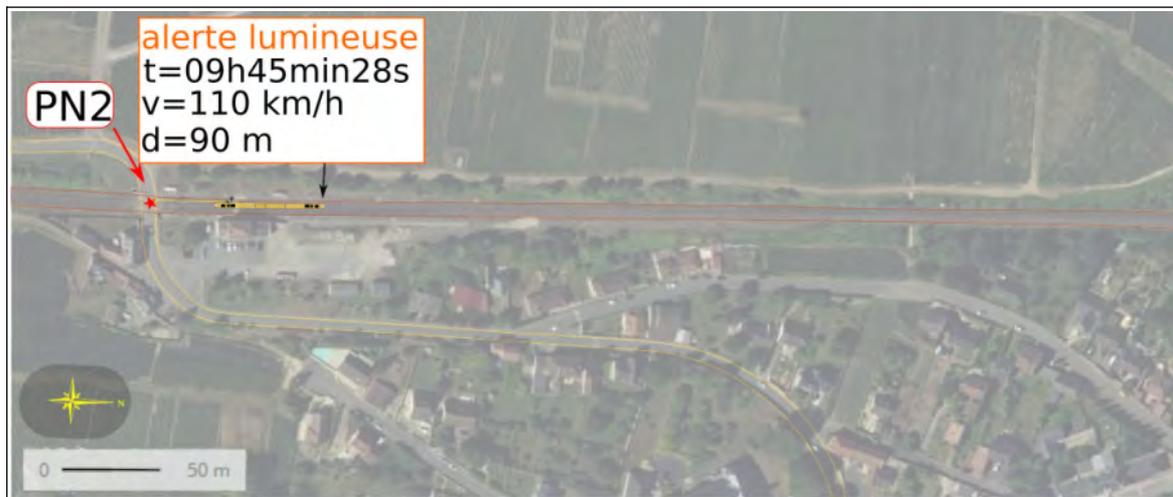
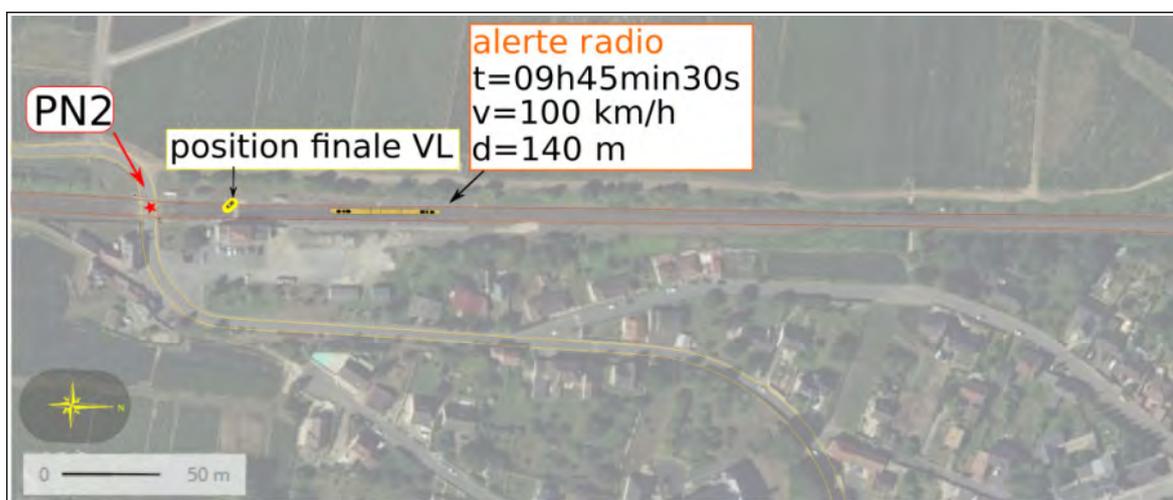
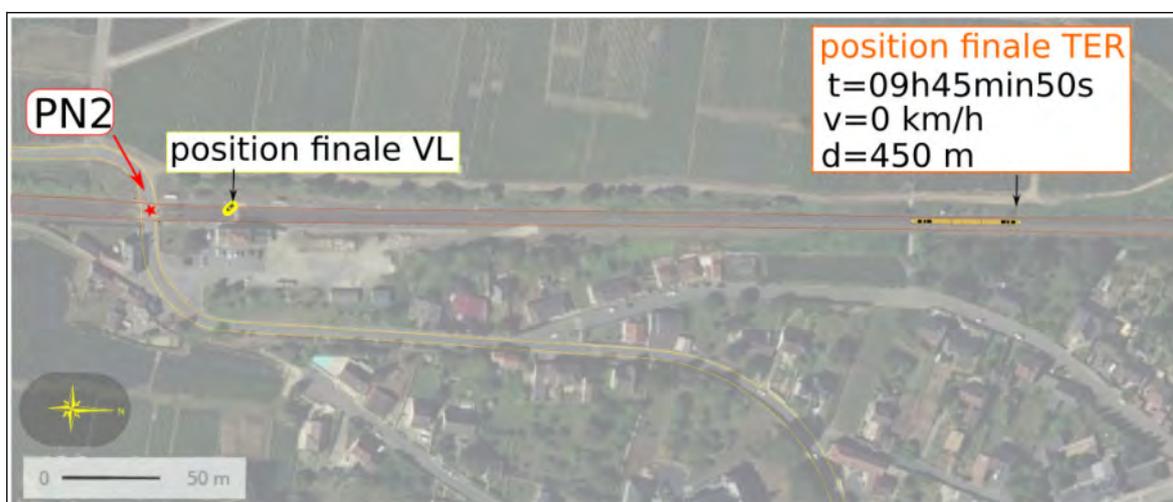
Après l'accident survenu à 9 h 45 min 27 s selon le référentiel temporel du train, le conducteur du train a activé l'alerte lumineuse et l'alerte radio, respectivement une seconde et trois secondes après le choc.

Figure 49 : reconstruction chronologique pour le TER des 23 secondes après le choc

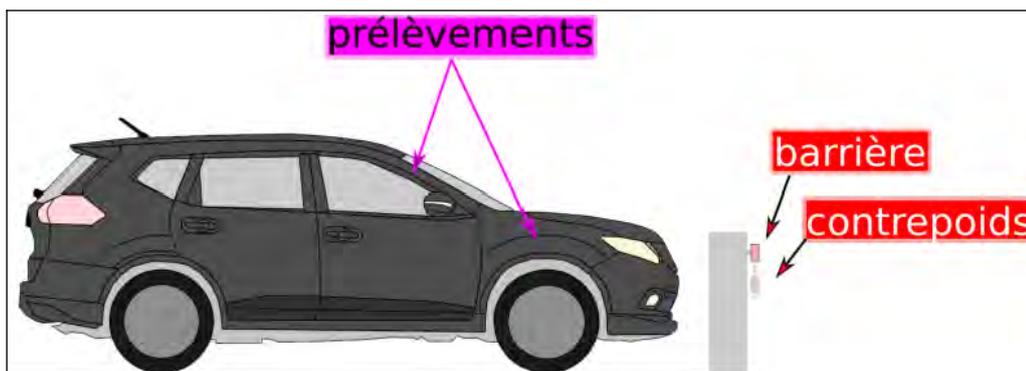
Figure 52 : schéma illustrant le choc de la lisse par le VL et l'emplacement des échantillons prélevés
(dessin BEA-TT)

La première expertise comparait d'une part des échantillons de peinture prélevés sur l'aile avant droite et le montant avant droit du VL et d'autre part des traces noires relevées sur la lisse. Le rapport de l'IRCGN précise que cette comparaison ne permet pas de conclure que les traces noires portées par le fragment de barrière proviennent du VL impliqué dans l'accident.

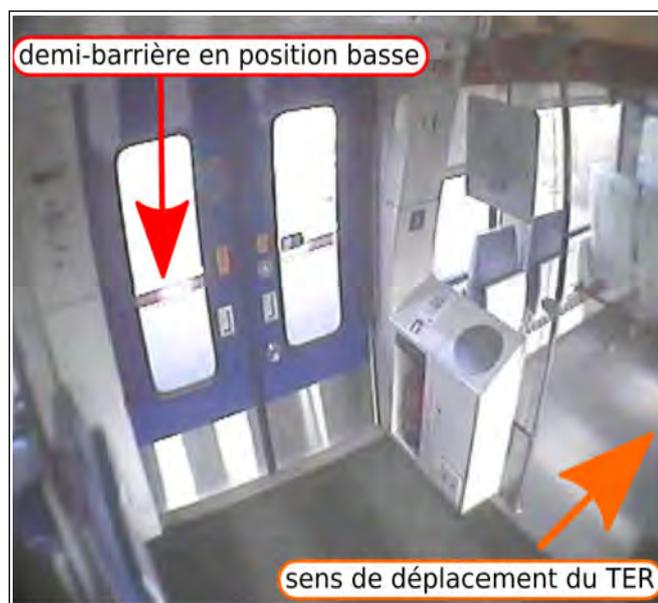
De plus, la position basse de l'autre demi-barrière du PN peut être prouvée au moment du choc grâce à l'analyse des images prises par les caméras de vidéo protection à l'intérieur du train. Cette vidéo ne permet pas de visualiser le VL approchant le PN, ni le VL heurtant la demi-barrière, ni le choc avec le train. Toutefois il est possible de distinguer à travers les vitres des portes palières du côté gauche du train que la demi-barrière positionnée de l'autre côté du PN par rapport au sens de circulation du VL était en position basse comme le montre l'image suivante.

Figure 53 : image extraite des données du système de vidéo-protection de la rame TER
(source SNCF, légendée BEA-TT)

Sachant que les deux demi-barrières ont une alimentation électrique commune, l'hypothèse privilégiée est que la demi-barrière heurtée par le VL était en position horizontale.

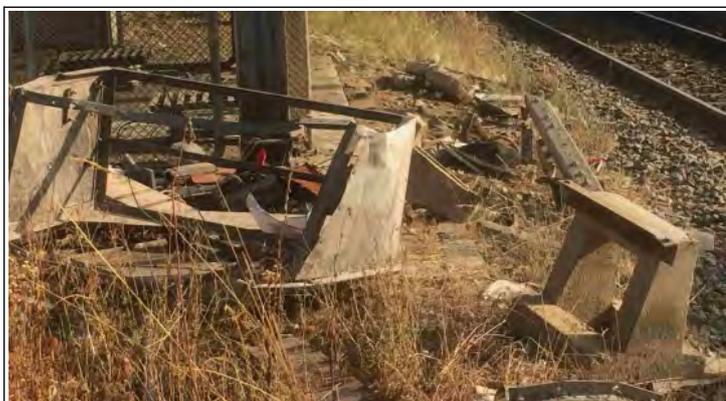
Figure 57 : illustration des dégâts sur le circuit d'alimentation 8 V suite à l'accident
(photo BEA-TT)

Le **circuit d'alimentation en 8 V** a été détruit. Les accumulateurs et tous les câbles qui les reliaient au reste des installations se sont retrouvés plusieurs mètres en aval de leur position initiale.

Les installations du PN se sont donc retrouvées privées d'alimentation en 8 V. En particulier, le clignoteur qui servait à assurer le clignotement des feux rouges du PN n'était plus alimenté.

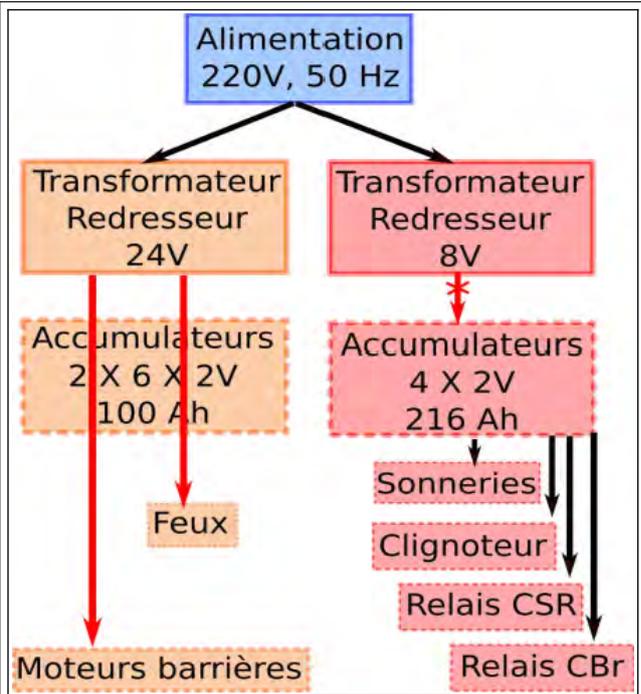
schéma de principe du circuit d'alimentation électrique en fonctionnement post accident - phase 1 (coupure 8 V et coupure 24 V)

Dans **un premier temps**, l'acide contenu dans les accumulateurs éventrés s'est répandu au niveau de ces câbles, entraînant possiblement simultanément une mise à la terre de certains et une perte de tension pour d'autres.

Les niveaux de tension et d'intensité nécessaires n'étant plus fournis aux équipements du PN, une des conséquences a été l'interruption d'alimentation en 24 V des feux rouges clignotants (représentée par des flèches rouges sur le schéma).

Ceci est cohérent avec les constatations réalisées vers 10 h 10 de feux éteints.

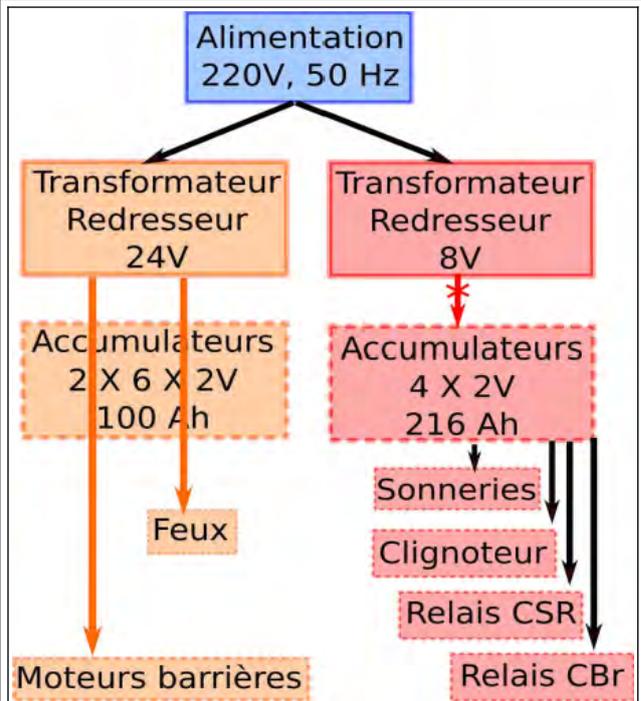
schéma de principe du circuit d'alimentation électrique en fonctionnement post accident - phase 2 (coupure 8 V et alimentation non stable en 24 V)

Dans **un second temps**, le circuit d'alimentation retrouve ponctuellement son isolement par rapport à la terre.

Les feux sont alimentés de manière intermittente (représentée par une flèche orange sur le schéma) malgré l'absence de fonctionnement du clignoteur alimenté en 8 V.

Ceci correspond à la deuxième phase des constatations entre 10 h 10 et 10 h 30 avec des feux qui ont commencé à clignoter sans action humaine sur les installations ferroviaires.

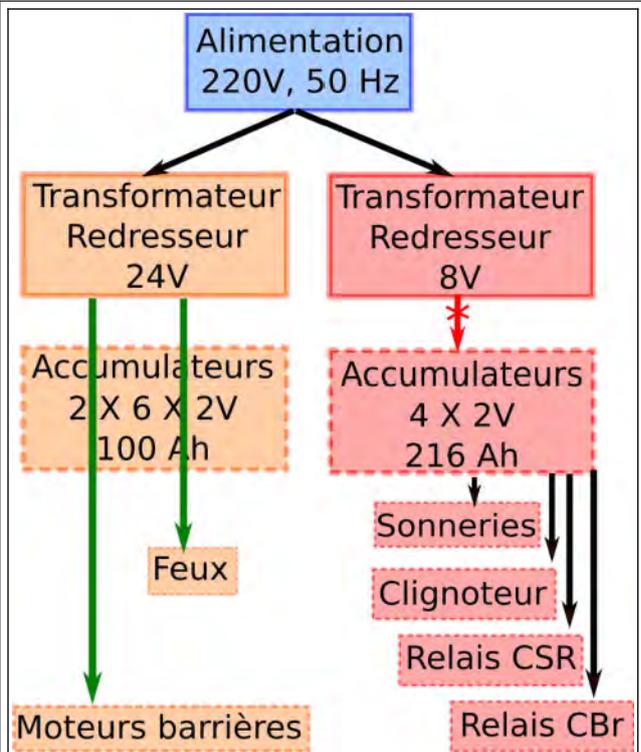
schéma de principe du circuit d'alimentation électrique en fonctionnement post accident - phase 3 (coupure 8 V et alimentation stable en 24 V)

Dans **un troisième temps**, le circuit d'alimentation 24 V délivre un courant stable (représentation par une flèche verte) aux feux qui sont au rouge fixe, puisque le clignoteur n'est toujours pas alimenté en 8 V (représentation par une flèche rouge).

Ceci correspond à la troisième phase des constatations à partir de 10 h 30 de feux au rouge fixe.

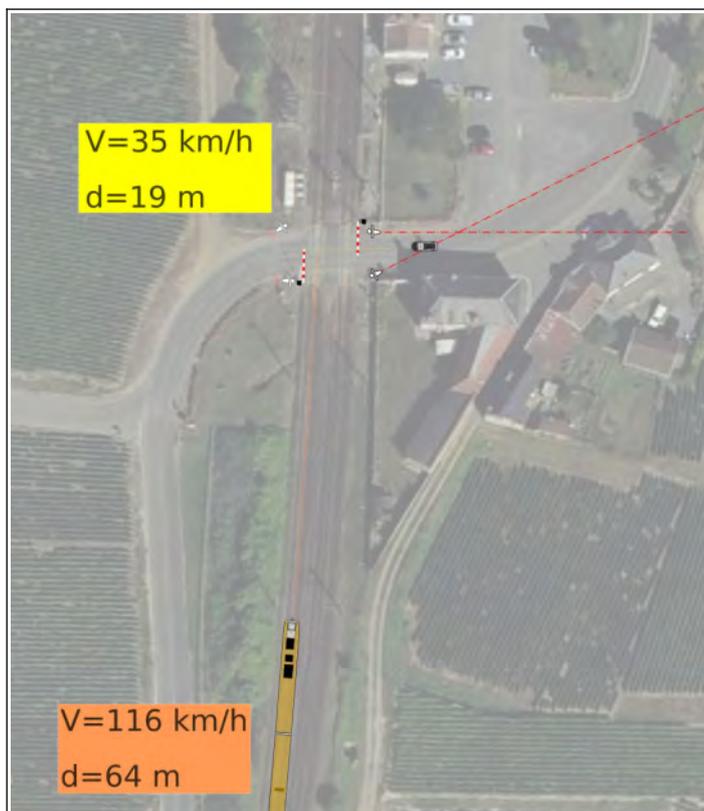
Figure 59 : visualisation de la situation deux secondes avant le choc
(vue aérienne Géoportail-IGN, complétée BEA-TT)

Une maison et son mur d'enceinte situés à proximité du PN empêchent toute visibilité réciproque entre la conductrice du VL et l'agent de conduite du TER.

Le TER en sortie de courbe à gauche approche du PN à une vitesse de 116 km/h.

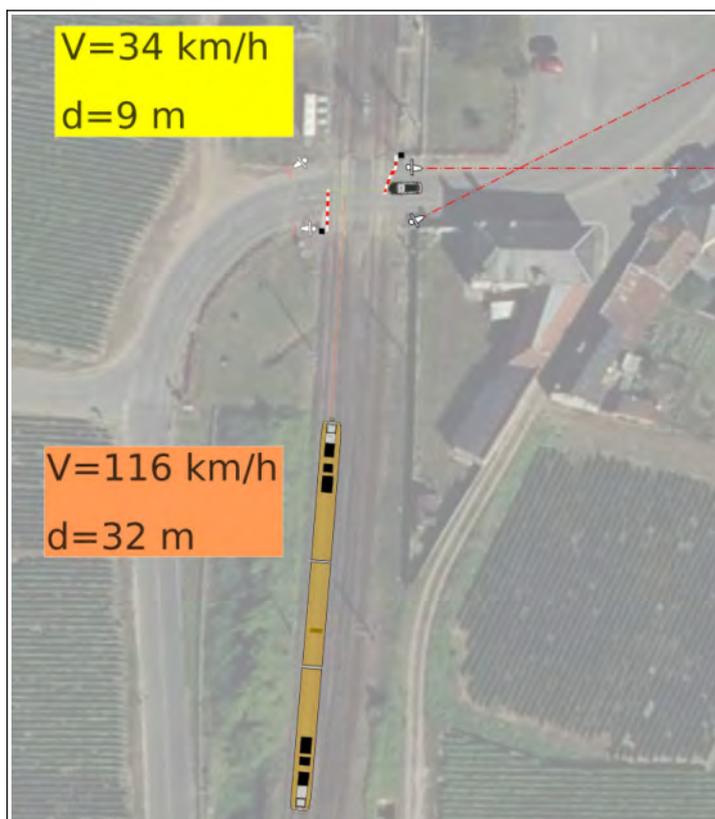
Figure 60 : visualisation de la situation une seconde avant le choc
(vue aérienne Géoportail-IGN, complétée BEA-TT)

Une seconde avant le choc, alors que les demi-barrières sont baissées et que les feux rouges clignotent, le VL percute la lisse de la demi-barrière abaissée devant lui et roule sur le platelage à une vitesse quasi-constante de 34 km/h.

L'agent de conduite du train aperçoit le VL rouler de la droite vers la gauche sur le PN à environ une trentaine de mètres devant lui.

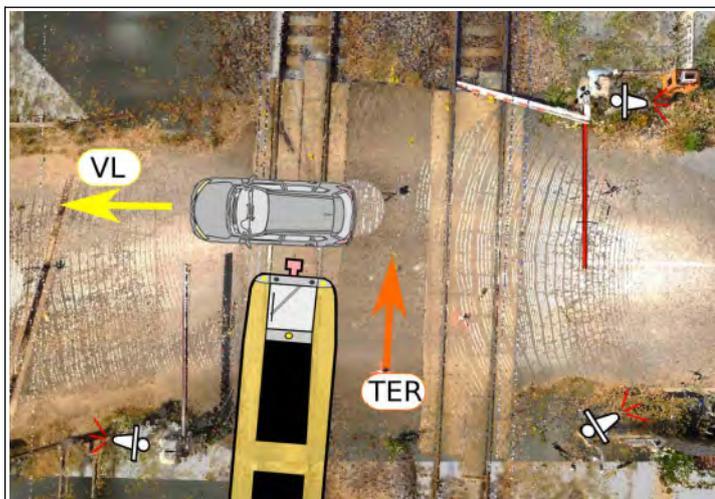
Figure 61 : visualisation de la situation au moment du choc
(vue aérienne Géoportail-IGN, scène captée IRCGN, complétée BEA-TT)

Le train percute violemment le véhicule léger sur le côté gauche de ce dernier, au niveau de la portière arrière.

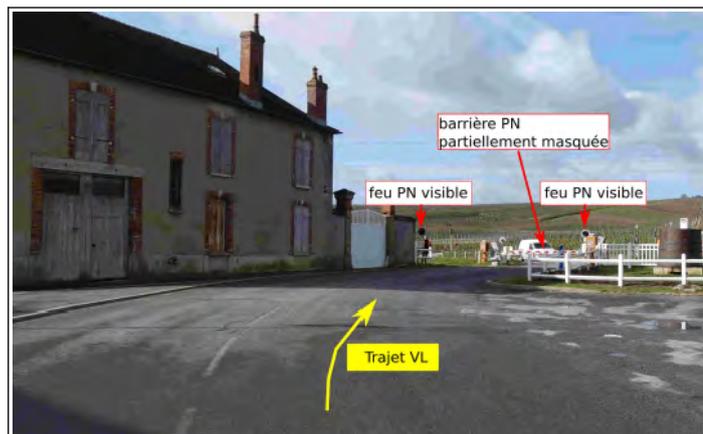
Figure 65 : illustration des enjeux de visibilité à 40 m en amont du PN dans le sens de circulation du VL impliqué, demi-barrières abaissées (photo et légende BEA-TT)

Quarante mètres en amont du PN, les feux rouges clignotants de gauche et de droite sont visibles. Les demi-barrières en position basse sont encore partiellement masquées et sont peu visibles car elles se confondent avec les barrières en béton du petit parc.
