RAPPORT D'ENQUÊTE TECHNIQUE sur la détérioration en ligne de la table de roulement de roues d'un wagon de fret survenue le 26 juillet 2019 entre Romilly-sur-Seine et Troyes (10)

Bureau d'Enquêtes sur les Accidents de Transport Terrestre

Affaire n° BEATT-2019-08

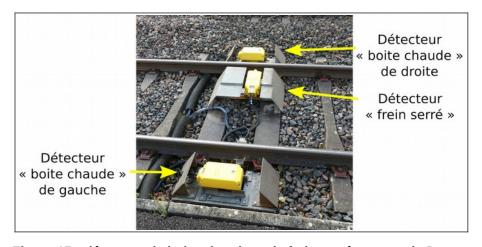
Figure 15 : détecteur de boite chaude et de frein serré en gare de Payns

Un tel détecteur était situé sur le parcours du train accidenté, en gare de Payns (voir figure ci-dessous), et s'est mis en alarme au passage du train.

Pour la locomotive (6 essieux) et les trois premiers wagons (4 essieux chacun), les températures des boites détectées sont comprises entre 43 et 54 °C, avec absence de défaut de frein serré, ce qui est une situation normale. Pour le quatrième wagon, les températures sont anormalement élevées, jusqu'à 98 °C pour une boite de gauche et 452 °C pour la jante d'une roue, températures au-dessus des seuils de danger. Cela a provoqué l'alarme.

Le détecteur s'est mis en défaut après le passage du quatrième wagon, en raison de son endommagement par les roues du wagon avarié. Il est possible que les derniers résultats délivrés aient été affectés par les dommages produits par le wagon.

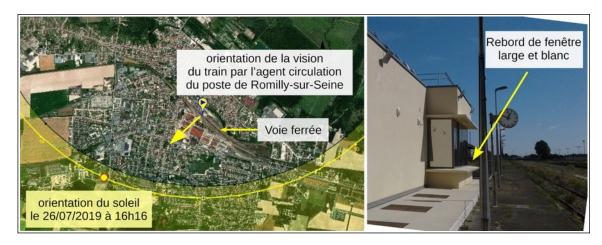
Figure 18 : orientation du soleil et vue du poste de Romilly-sur-Seine

La position du soleil, le 26 juillet 2019 à 16 h 16 à Romilly-sur-Seine, heure de passage du train, était à 48,9° de l'horizontal. Son azimuth était à 238°, soit une direction sud-ouest – ouest. Le poste d'aiguillage de la gare étant orienté sud-ouest, le soleil était quasiment en face des deux agents comme le montre la représentation graphique de la figure ci-après.

Le soleil était donc juste au-dessus du train, ce qui a pu gêner la visibilité des essieux, tout comme le reflet du soleil sur la vitre et le rebord de la fenêtre du poste peint en blanc.

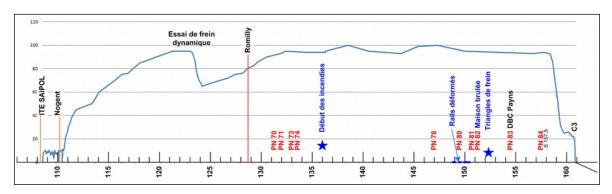
Figure 19 : graphique de vitesse (les annotations en bleu seront détaillées plus loin)

L'analyse de l'enregistrement permet d'identifier les séquences particulières suivantes sur la marche du train :

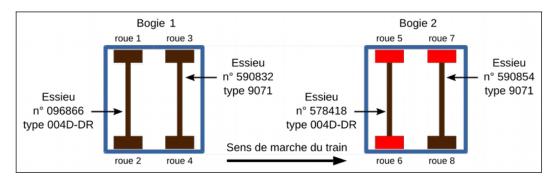
Figure 23 : schéma de repérage des roues et essieux du wagon 33 81 7837 835-6

Les dommages concernent principalement le wagon 33 81 7837 835-6, quatrième du convoi. Ils touchent essentiellement les parties basses de ce wagon. Pour la description de ces dommages nous utiliserons le repérage selon la numérotation des bogies, roues et essieux, représentée sur la figure ci-dessous.
