**RAPPORT
D'ENQUÊTE TECHNIQUE
sur la collision entre
un train Transilien
et un véhicule léger
survenue le 15 septembre 2019
sur le passage à niveau n° 8
à Roissy-en-Brie (77)**

Mars 2021

**Bureau d'Enquêtes sur les Accidents
de Transport Terrestre**

Affaire n° BEATT-2019-11

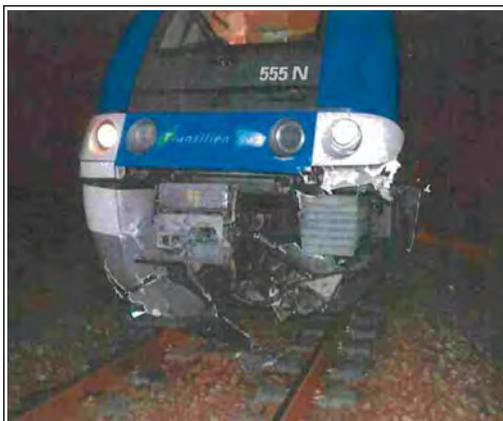
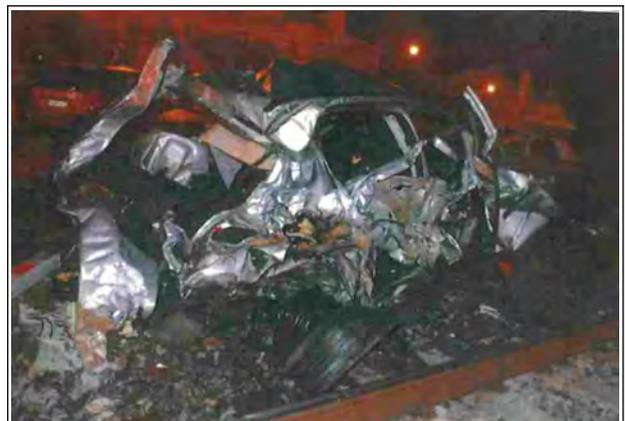
Figure 4 : photos du train et du véhicule léger accidentés
photos : Police nationale

La rame a subi des dégâts significatifs sur la face avant de la motrice de tête, sur des éléments de carrosserie et de vitrage, ainsi qu'à l'intérieur de l'espace voyageurs avec notamment des sièges arrachés. Malgré la violence du choc, le train n'a pas déraillé et s'est arrêté 360 mètres en aval du PN après un freinage d'urgence.

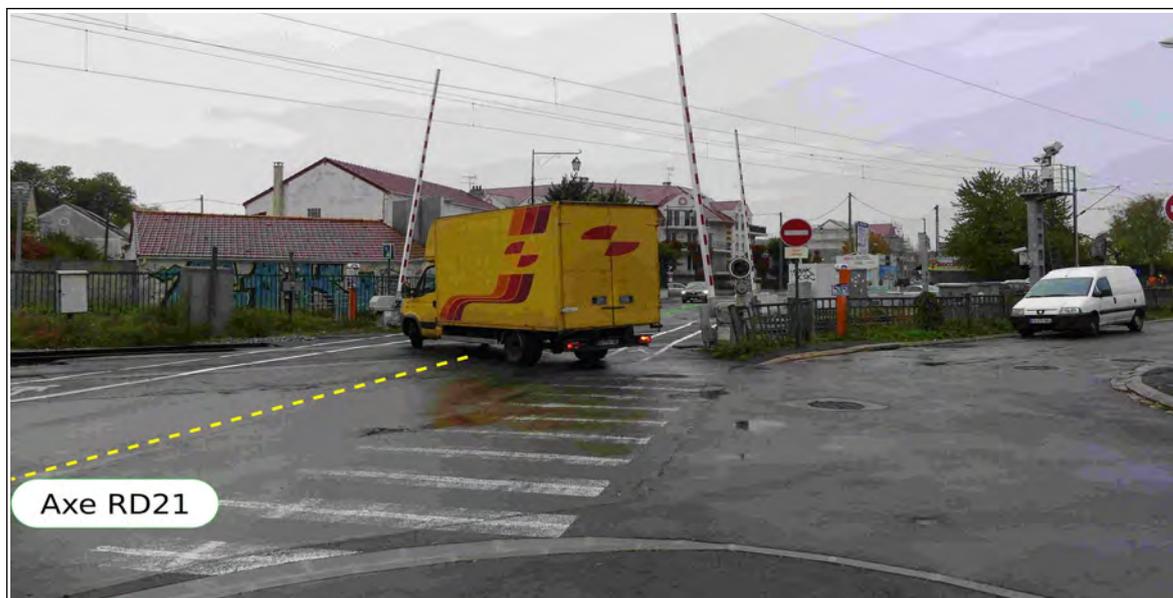
La RD 21 possède un profil rectiligne et une largeur de 7 m aux abords immédiats du PN n° 8. Elle coupe les voies ferrées selon un angle de 130°. Le VL impliqué dans l'accident approchait du PN par l'avenue Gounod qui est parallèle aux voies ferrées. Les enquêteurs du BEA-TT ont constaté sur place que plusieurs usagers provenant de l'avenue Gounod effectuaient un virage très large pour franchir le PN, comme le véhicule présenté sur la photo suivante, empiétant sur la voie de circulation opposée. Les enquêteurs ont également constaté l'absence du marquage axial de l'avenue du Général Leclerc à proximité du PN.

Figure 10 : exemple d'un usager provenant de l'avenue Gounod et s'engageant sur le PN après un large mouvement de giration.
photo BEA-TT

nota : le VL impliqué dans l'accident possède un rayon de giration plus faible que le véhicule ici photographié

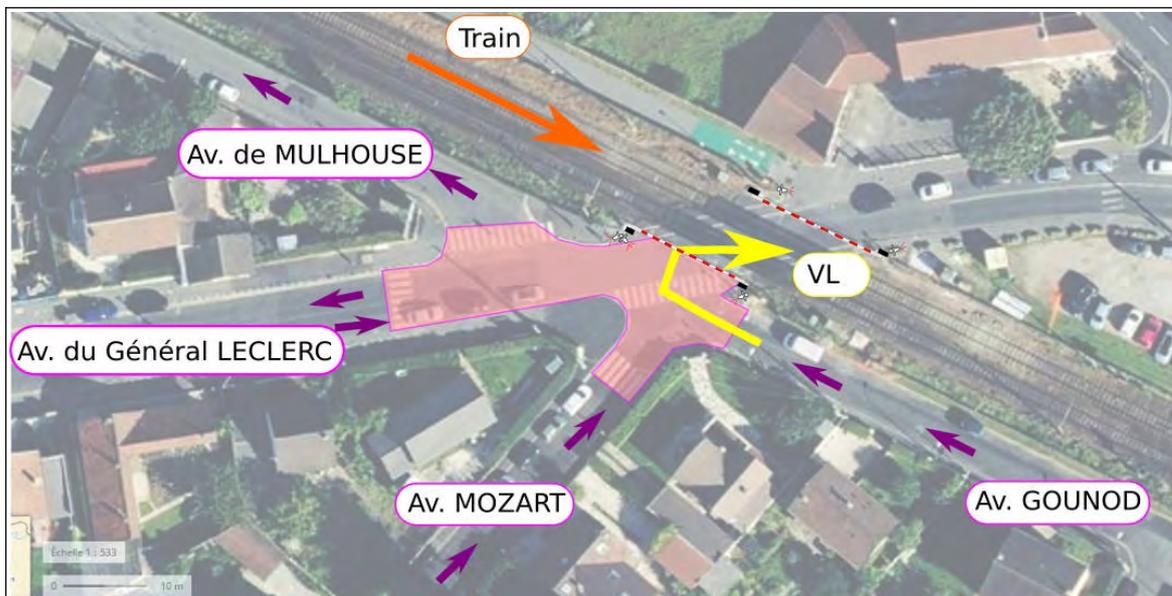
Compte tenu des orientations des différentes avenues, et de la géométrie du carrefour, le VL impliqué dans l'accident a effectué un virage à droite de 130° depuis l'avenue Gounod pour franchir le PN.

Figure 11 : vue aérienne de la zone de proximité à l'ouest du PN n° 8
image aérienne Géoportail-IGN, légendée BEA-TT

La configuration, la géométrie et la réglementation de la priorité de l'intersection de la RD 21 et des rues Gounod et Mozart sont des causes de problèmes et de dysfonctionnement à la fois pour la circulation routière mais aussi pour le passage à niveau.

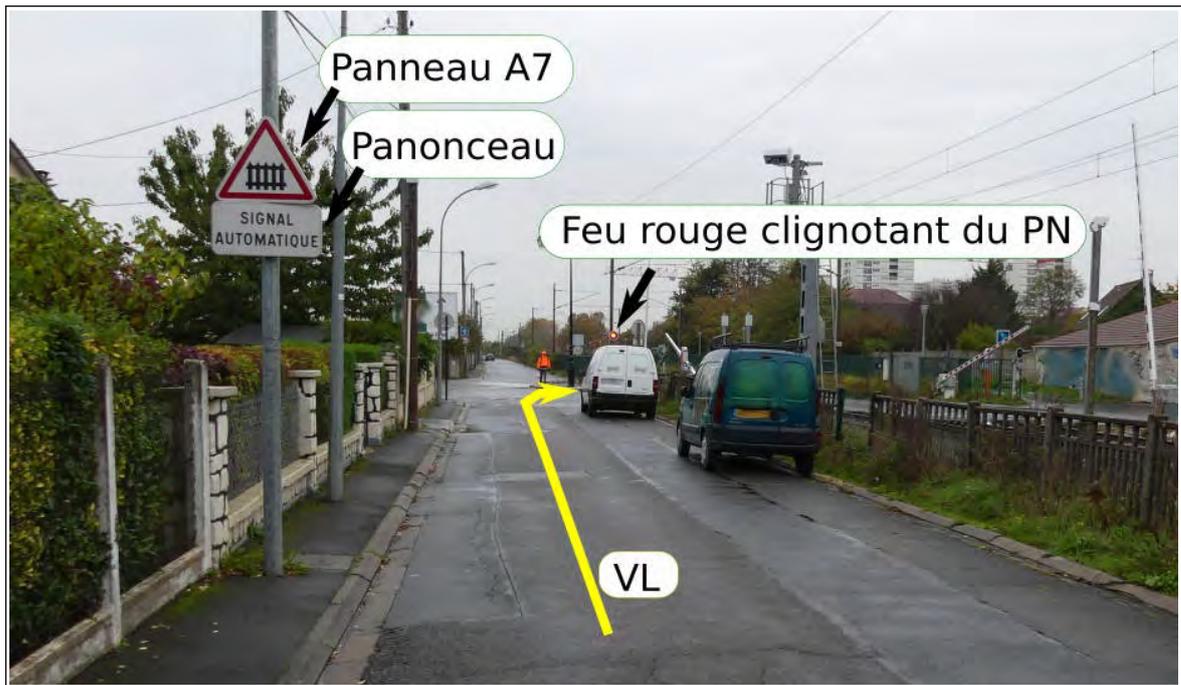
Figure 15 : signalisation visible 40 m en amont du PN sur l'avenue Gounod
photo et légende BEA-TT

Le BEA-TT, sans émettre de recommandation formelle, invite la commune de Roissy-en-Brie à procéder, si le sens de circulation actuel de l'avenue Mozart est maintenu, au remplacement du panneau de danger A7 annonçant le PN, positionné sur cette avenue, compte tenu de sa vétusté et de son incapacité flagrante à délivrer le message de danger pour lequel il avait été initialement implanté, notamment en cas de conditions de visibilité réduite.

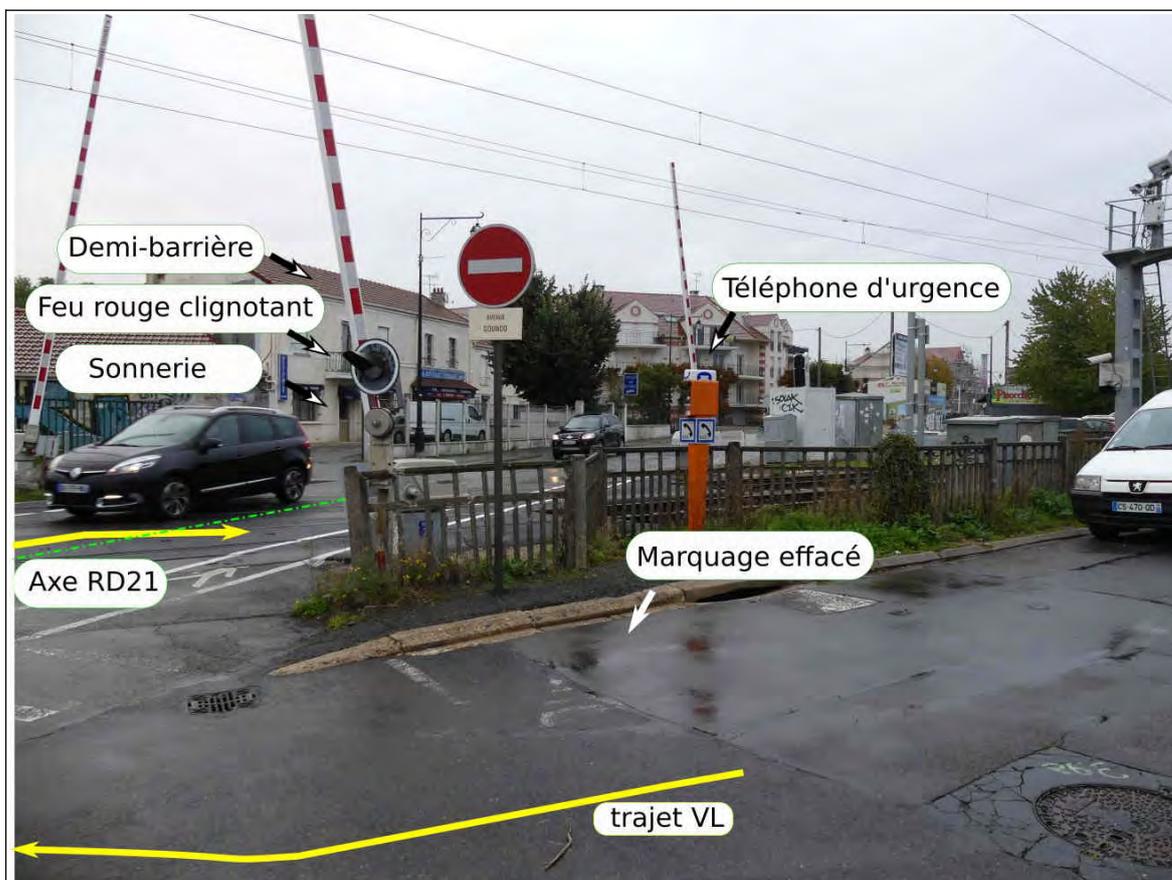
- à droite :
 - ◆ un signal composé d'un feu routier clignotant rouge à diodes orienté en direction de la RD 21, une sonnerie, une demi-barrière à bandes blanches et rouges ;
 - ◆ un panneau B1 « sens interdit » précisant le sens unique de circulation de l'avenue Gounod. Ce panneau est orienté vers la RD 21 ;
 - ◆ un panneau indiquant le nom de l'avenue Gounod ;
 - ◆ un téléphone d'urgence relié à la SNCF ;
 - ◆ un marquage de passage pour piétons et des marquages de guidage des piétons pour la traversée du PN ;
 - ◆ des traces de marquage effacées d'un îlot interdisant le stationnement, voir photo suivante.

Figure 16 : signalisation au droit du PN, côté droit par rapport au sens de circulation de la RD21
photo et légende BEA-TT

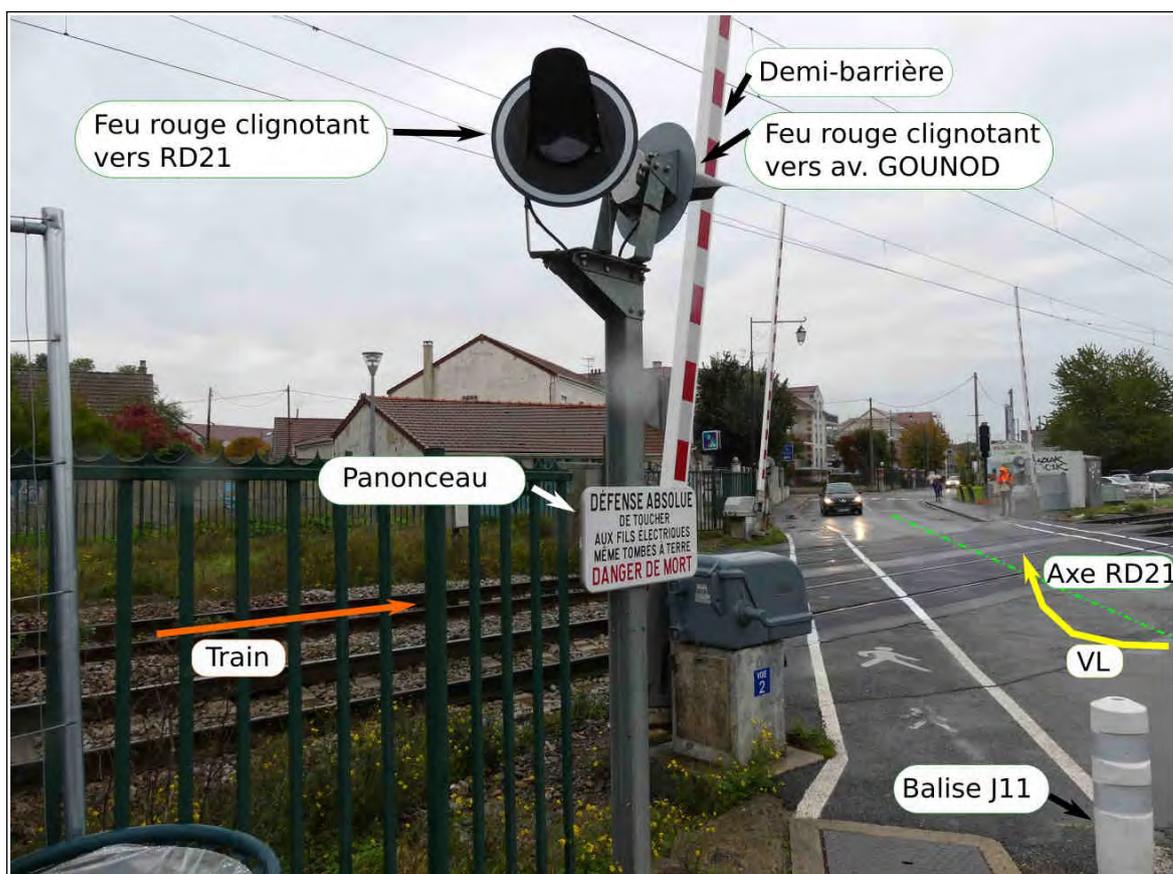
- à gauche :
 - ◆ un signal composé de deux feux routiers⁸ clignotants rouges à diodes : un est orienté en direction de la RD 21, l'autre est orienté en direction de l'avenue Gounod et une demi-barrière avec des bandes blanches et rouges ;
 - ◆ un panneau relatif au danger d'électrocution ;
 - ◆ un marquage de passage pour piétons et des marquages de guidage des piétons pour la traversée du PN ;
 - ◆ une balise J11 permettant d'identifier le cheminement pour les piétons mais aussi d'indiquer la présence de bordures sur la chaussée.

Figure 17 : signalisation au droit du PN, côté gauche
photo et légende BEA-TT

⁸ La hauteur de ces signaux d'arrêt doit être comprise entre 1,80 m et 2,60 m selon les dispositions de l'article 109-4 de l'IISR, ce qui est le cas pour ces feux.

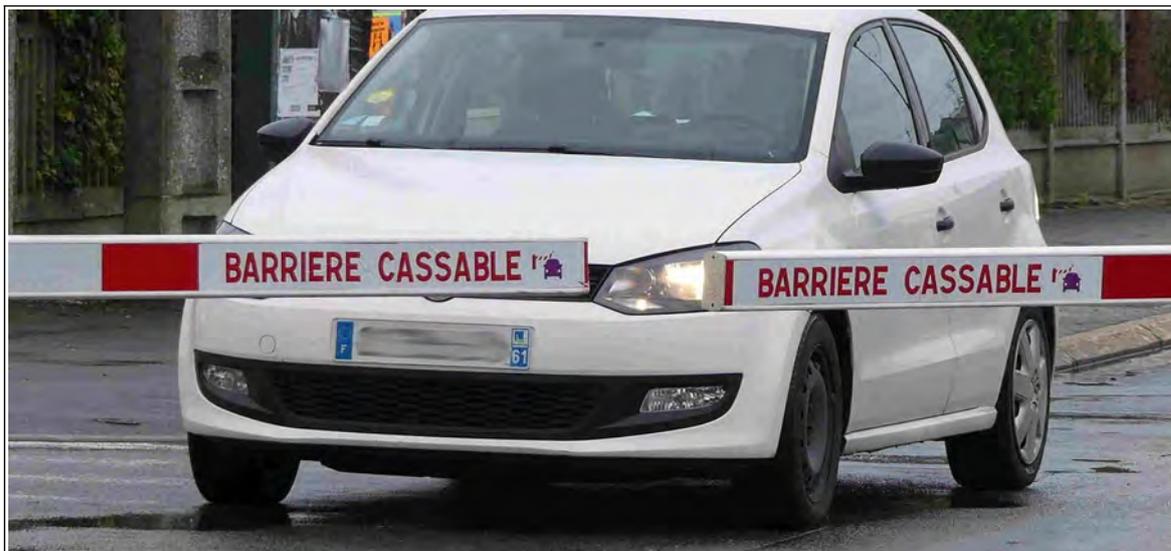
Figure 19 : lisses équipées de la mention « barrière cassable »
photo légendée BEA-TT

Les photos de la scène de l'accident confirment que les demi-barrières n'étaient pas équipées le jour de l'accident, ce qui était, le 15 septembre 2019, permis par la réglementation. Des dispositifs visuels ont été apposés sur les lisses des demi-barrières, côté voie, lors de la réparation du passage à niveau n° 8 après cet accident.

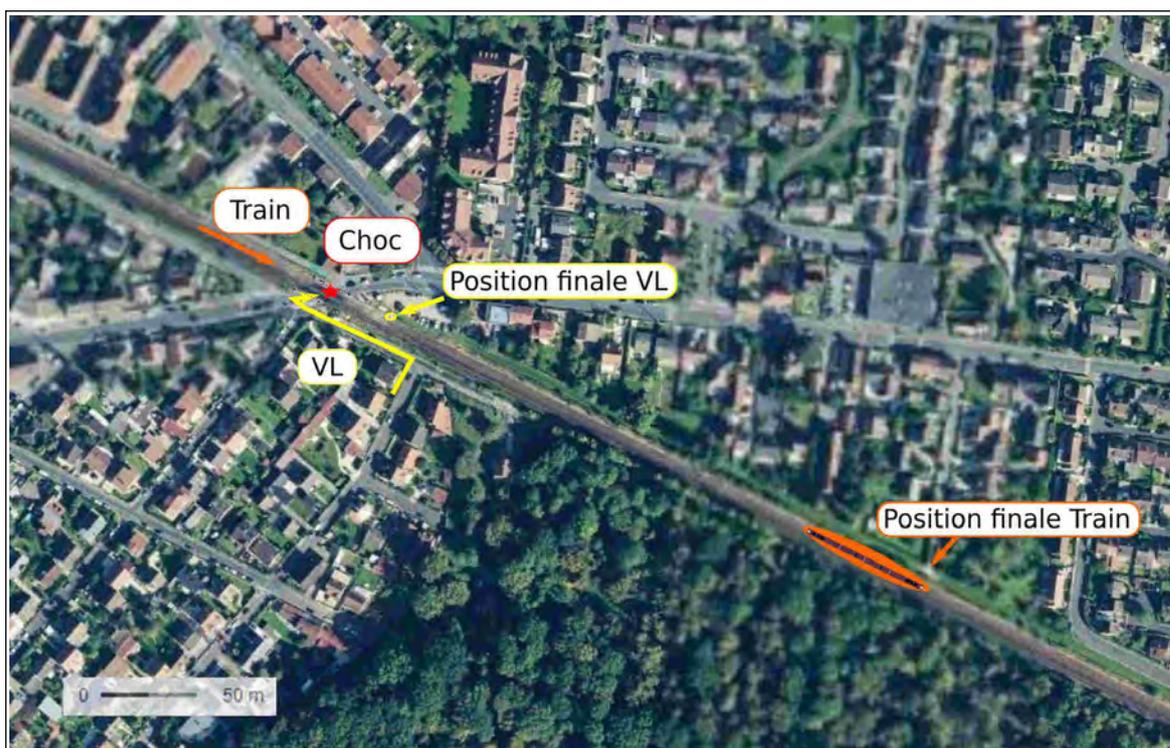
Figure 20 : localisation du train et du VL après la collision
vue aérienne Géoportail-IGN, légendée BEA-TT

Après avoir heurté le VL sur le PN n° 8 au PK 31+044, le train s'est immobilisé 360 mètres en aval du PN après un freinage d'urgence.

Le VL a abordé le PN par le sud-ouest. Après avoir été heurté par le train, le VL a été projeté une quinzaine de mètres en aval du PN, sur l'accotement des voies ferrées.

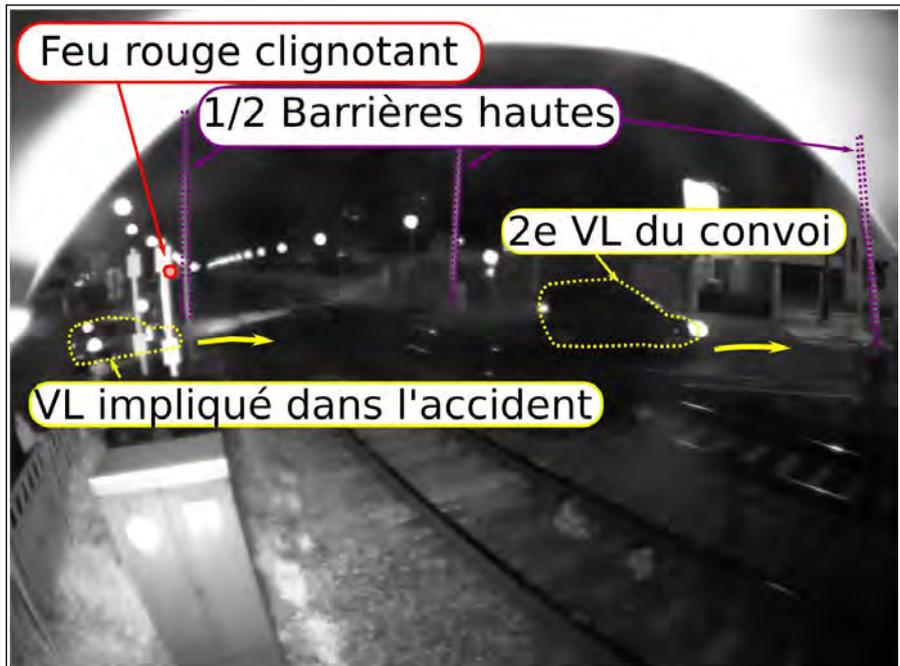
Étape 2

49 secondes avant le choc, la conductrice du VL s'engage sur le PN alors que le feu rouge positionné à gauche de la chaussée et orienté vers l'avenue Gounod clignote depuis 5 secondes. Le VL effectue un virage large et empiète sur l'autre voie de circulation.

Les demi-barrières d'entrée et de sortie sont en position haute.

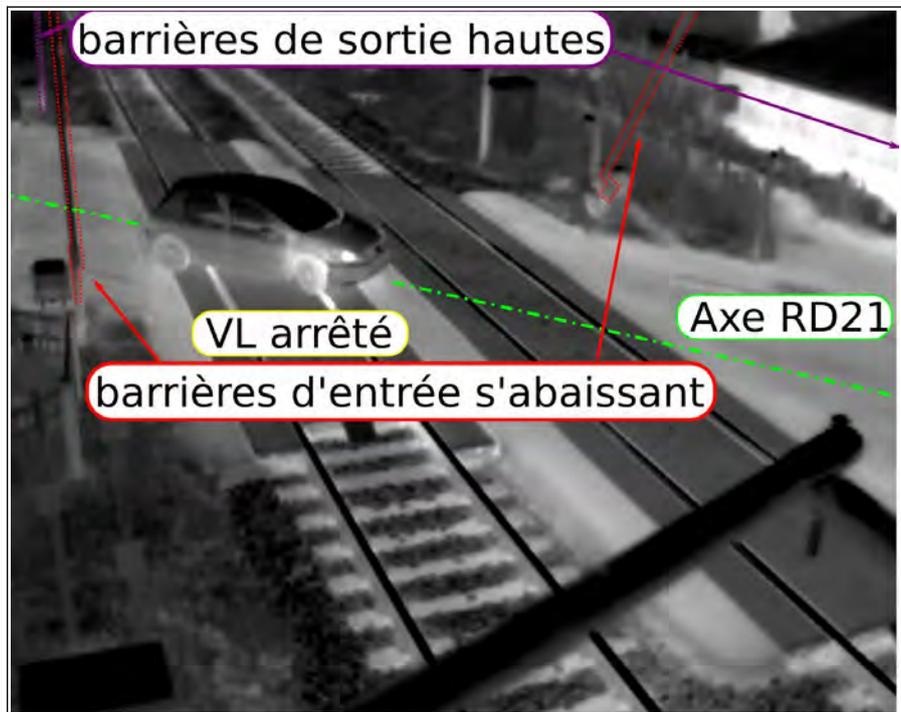
Étape 3

45 secondes avant le choc, le VL sur le PN s'arrête une première fois à cheval sur les deux voies de circulation, alors que les barrières d'entrée s'abaissent.

Au moment de la photo, ces demi-barrières sont inclinées d'un angle entre 50° à 60° par rapport à l'horizontale.

Les deux demi-barrières de sortie sont en position haute et n'ont pas encore débuté leur descente.

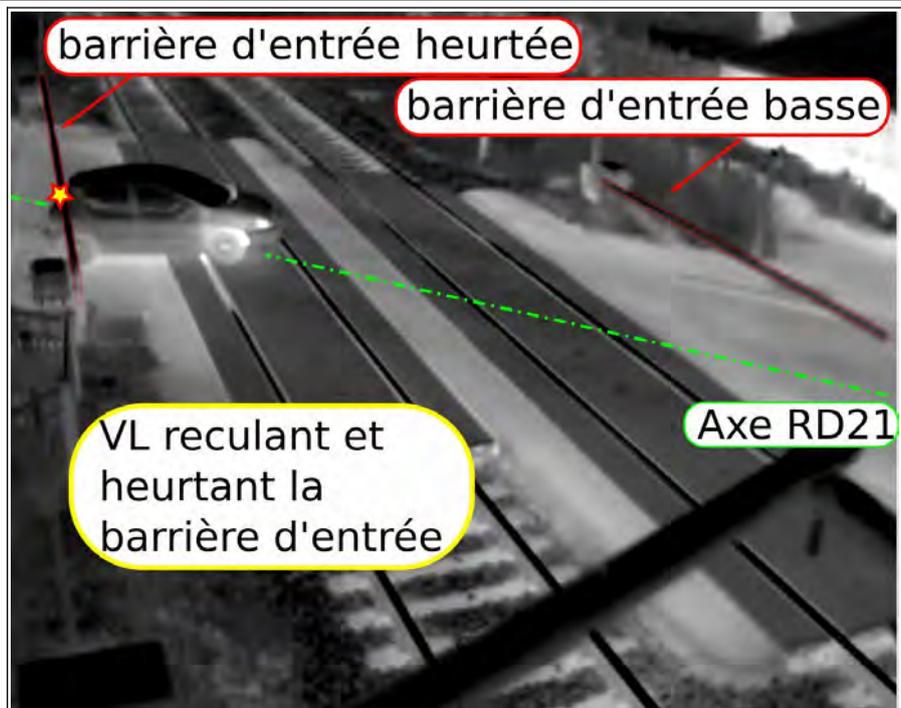
Étape 4

39 secondes avant le choc, le VL recule et heurte la demi-barrière d'entrée située derrière lui alors qu'elle se fermait. L'arrière du VL est alors sous la demi-barrière.

Cette demi-barrière n'étant pas arrivée à l'horizontale, l'abaissement de la demi-barrière de sortie devant le VL, non visible sur la vidéo donc sur cette image, est stoppé.

Cette demi-barrière de sortie commence immédiatement à remonter.

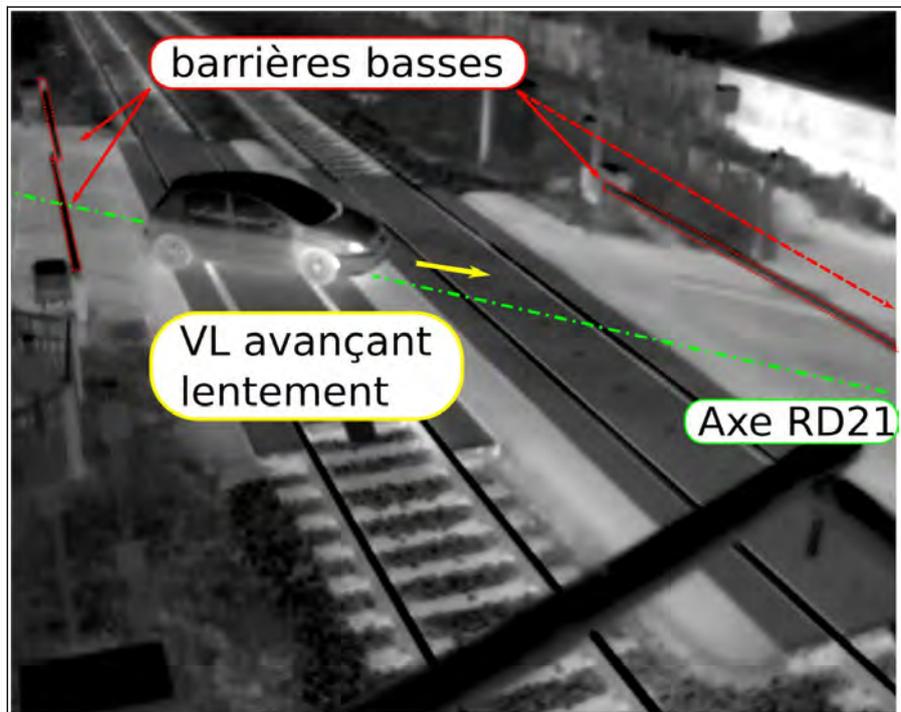
Étape 5

36 secondes avant le choc, le VL redémarre en marche avant à vitesse lente.

Ceci lance l'abaissement de la demi-barrière de sortie devant lui.

33 secondes avant le choc, le VL s'arrête à nouveau. À ce moment, les quatre demi-barrières sont en position basse.

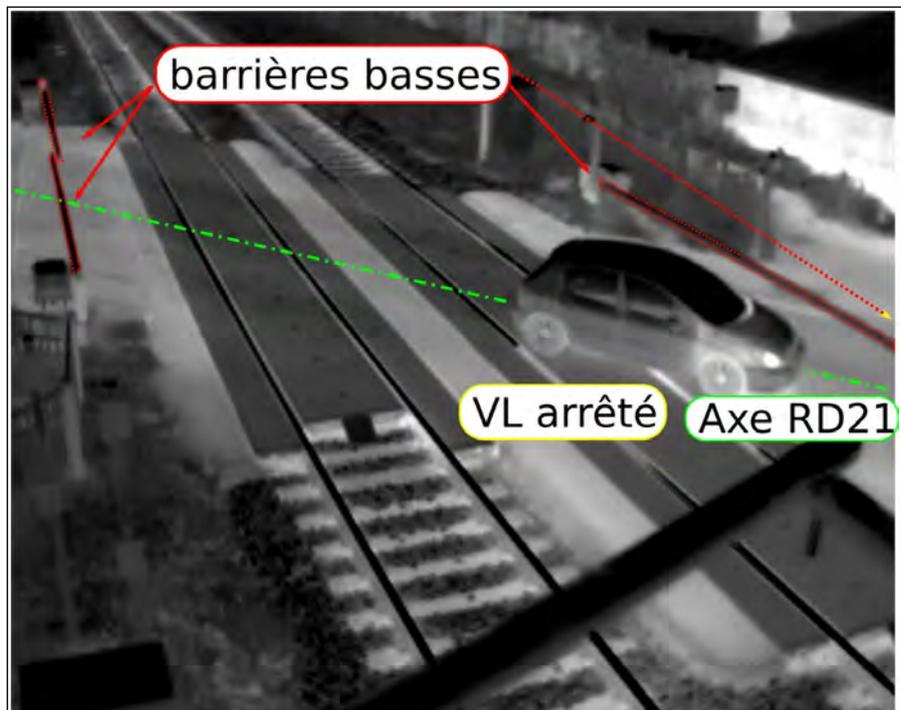
Étape 6

25 secondes avant le choc, le VL redémarre à vitesse réduite et à 18 secondes avant le choc, le VL s'arrête devant les demi-barrières abaissées devant lui.

Le VL ne se déplacera plus.

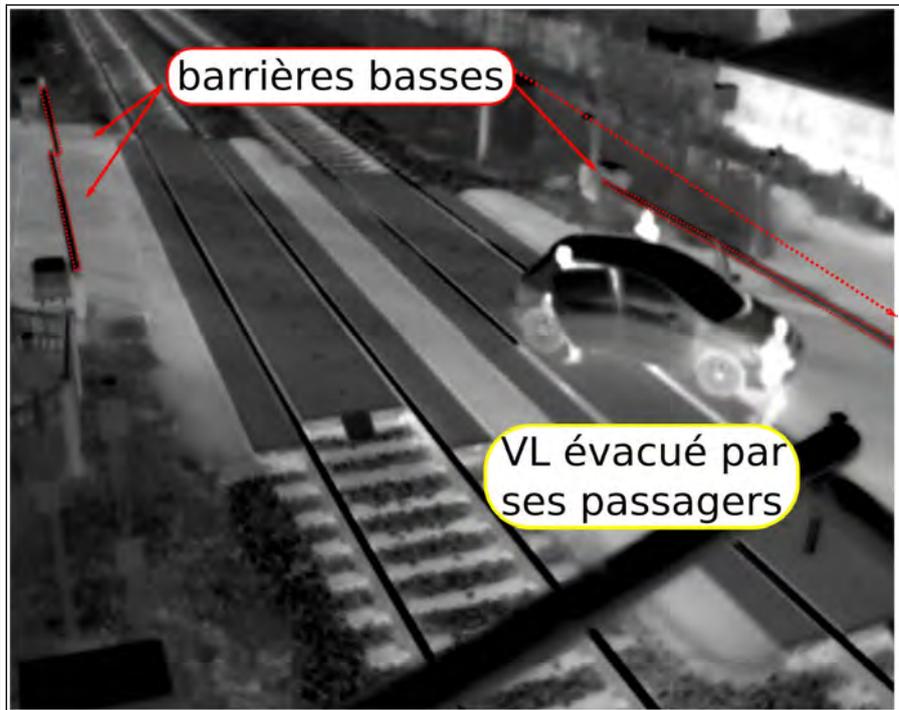
Étape 7

Dans la dizaine de secondes précédant le choc, les passagers évacuent le VL et sortent des emprises ferroviaires en passant sous les demi-barrières horizontales.

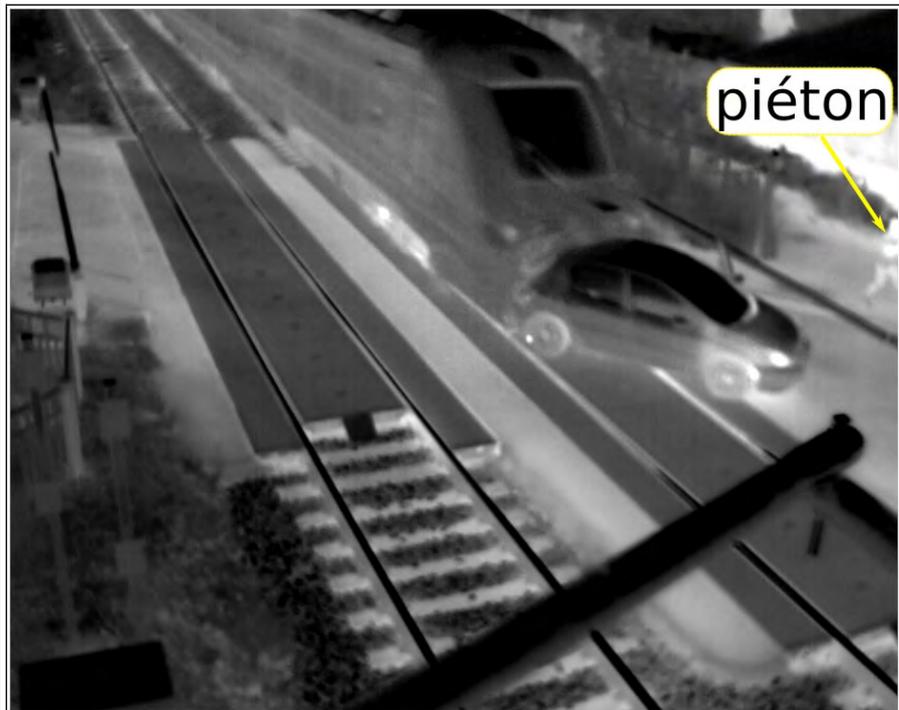
Étape 8

Le train heurte l'automobile à l'arrêt sur le PN alors que les passagers du VL sont encore à proximité du PN.

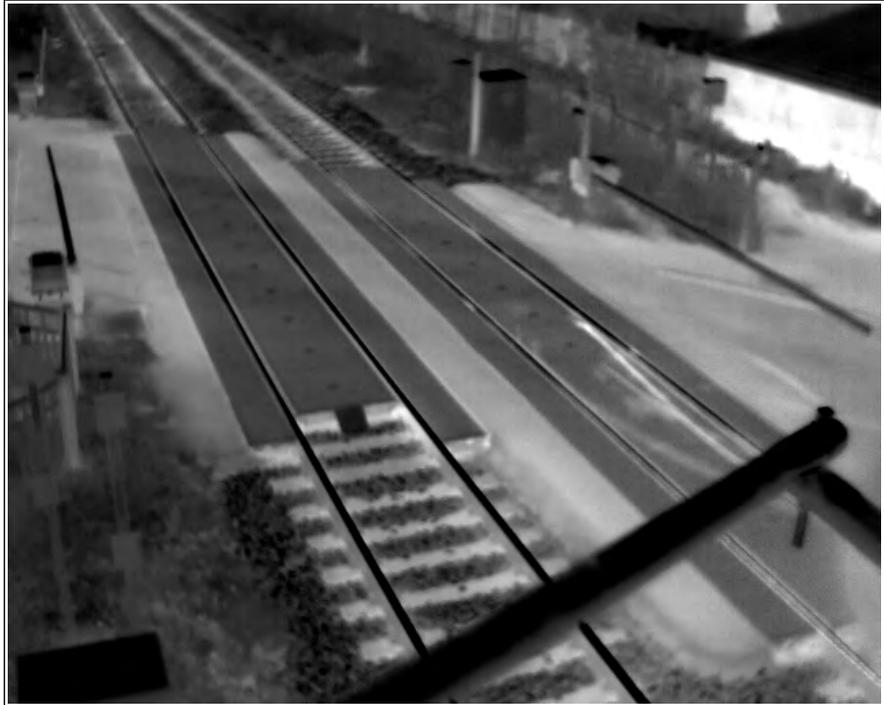
Étape 9

Le VL est projeté contre les installations du PN.

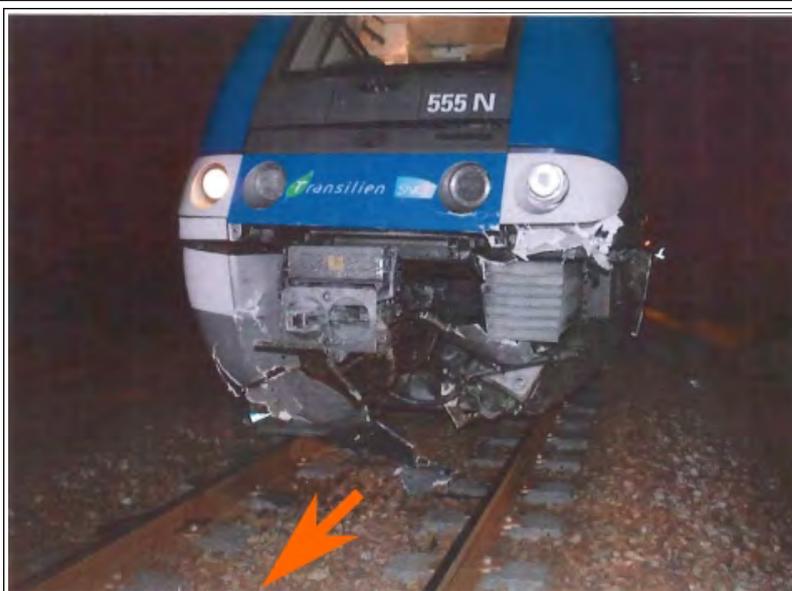
Motrice (vue de face)

Plusieurs éléments de carrosserie du train, ainsi que les circuits pneumatiques et l'attelage sont détériorés.

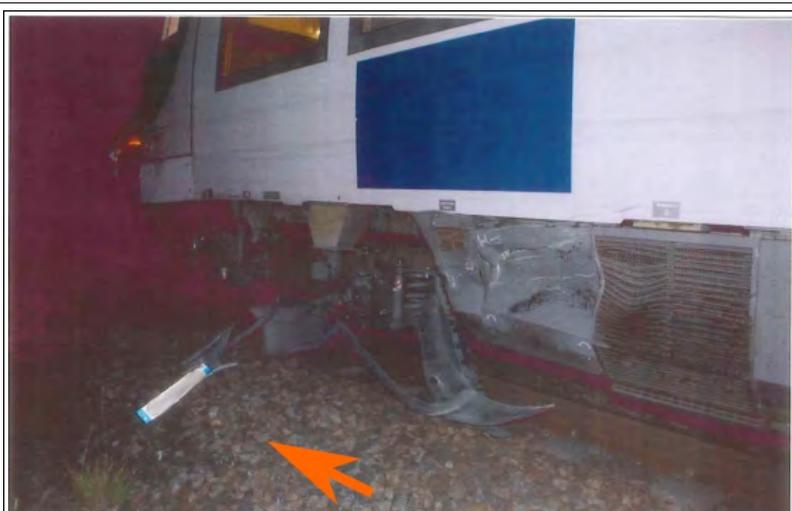
Motrice (vue latérale gauche)

Plusieurs éléments du VL sont encastrés au niveau du premier bogie.

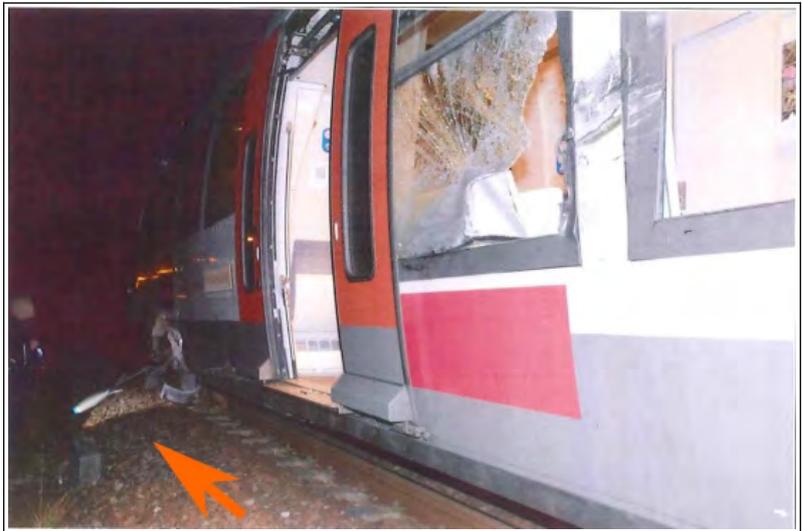
Motrice (vue latérale gauche)

Plusieurs vitres ont explosé suite à la collision.

La carrosserie est également déformée. Ceci résulte de la projection du VL contre le train lors du choc secondaire.

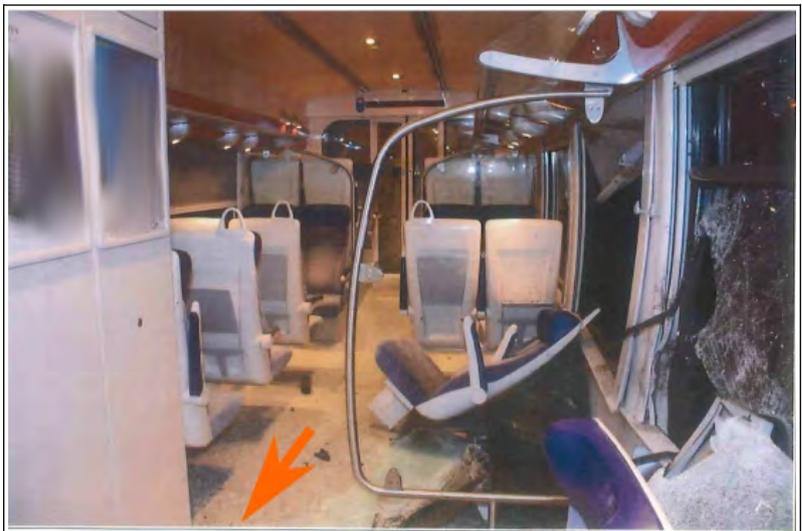
Motrice (vue intérieure)

Des éléments des vitres brisées ont été projetés à l'intérieur de la rame.

Des sièges et des équipements intérieurs ont été détruits.

Les attaches de certains sièges au châssis de la rame ont cédé au moment du choc secondaire avec le VL.

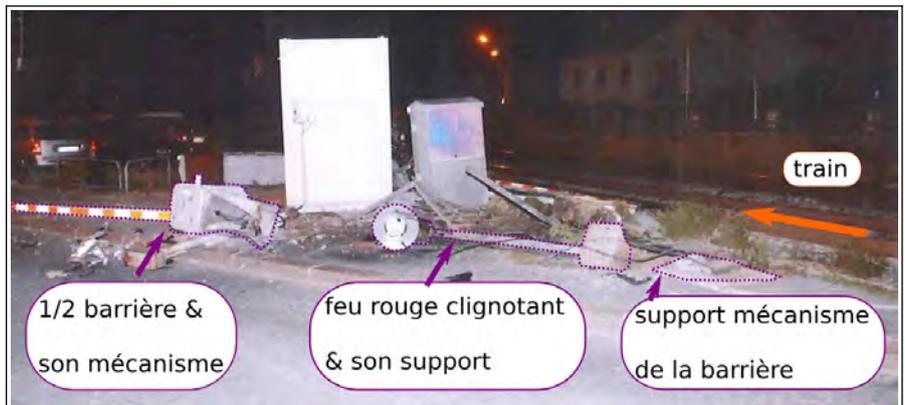
Une demi-barrière, son mécanisme, le fût qui le supporte et les câbles d'alimentation sont arrachés.

Le support du feu rouge clignotant est également endommagé.

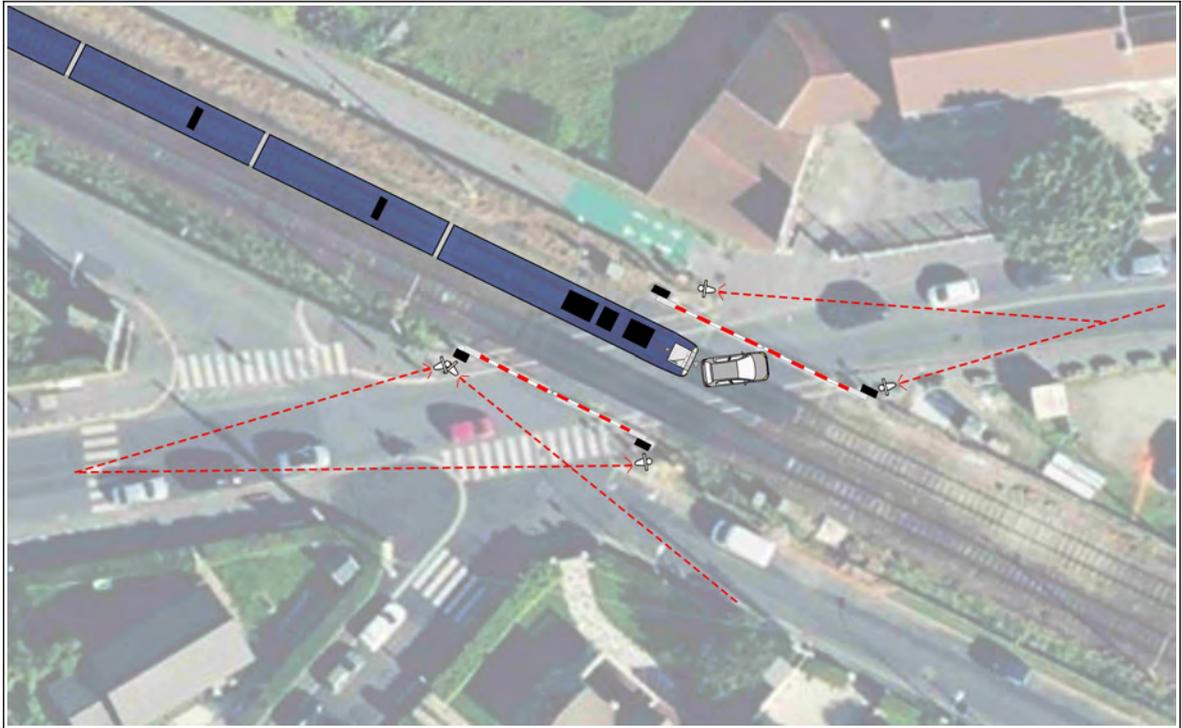
Figure 29 : illustration du premier choc
vue aérienne Géoportail-IGN, légendée et complétée BEA-TT

Au moment du premier choc, le train roule encore à 100 km/h, les occupants du VL ne sont qu'à quelques mètres du PN. Le VL est projeté vers l'avant dans le sens de circulation du train, évite les piétons et ne heurte que les installations du PN. Le train est endommagé sur la face avant de la motrice de tête.

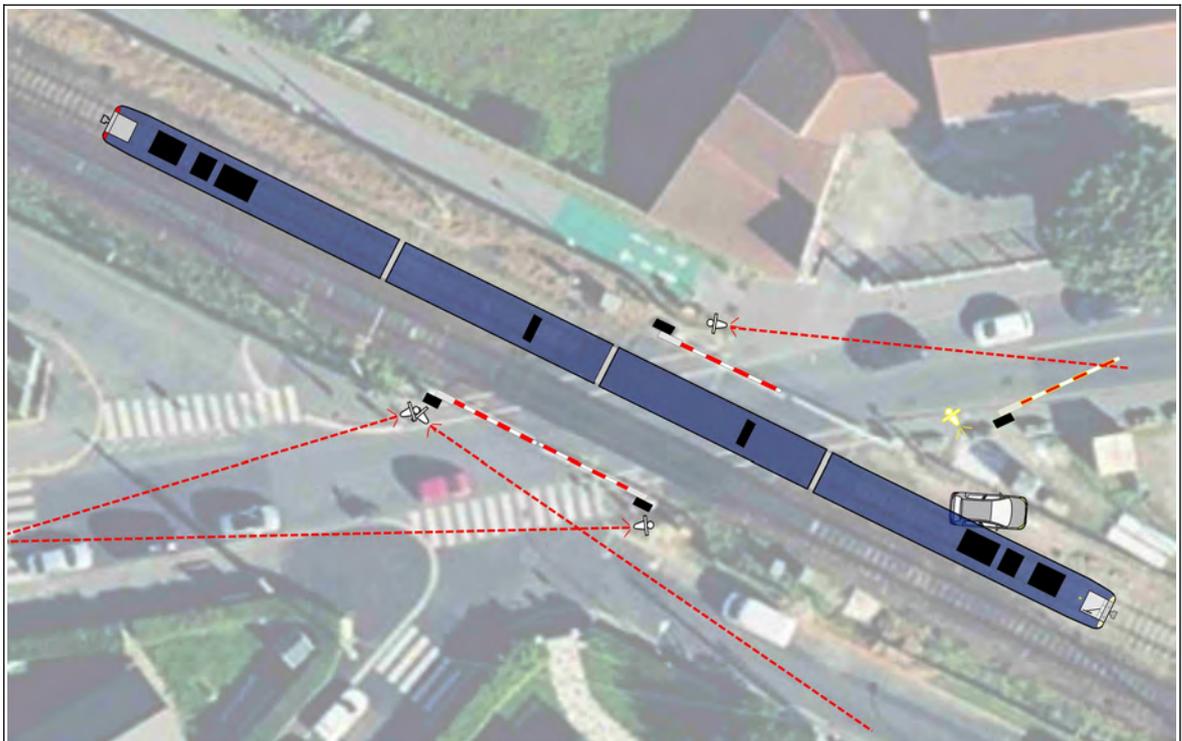
Figure 30 : illustration du second choc
vue aérienne Géoportail-IGN, légendée et complétée BEA-TT

Au moment du second choc qui intervient moins d'une seconde après le premier, le VL est renvoyé sur le côté gauche du train. Il endommage le côté de la motrice, détruit des fenêtres et provoque des dégâts à l'intérieur de la rame.

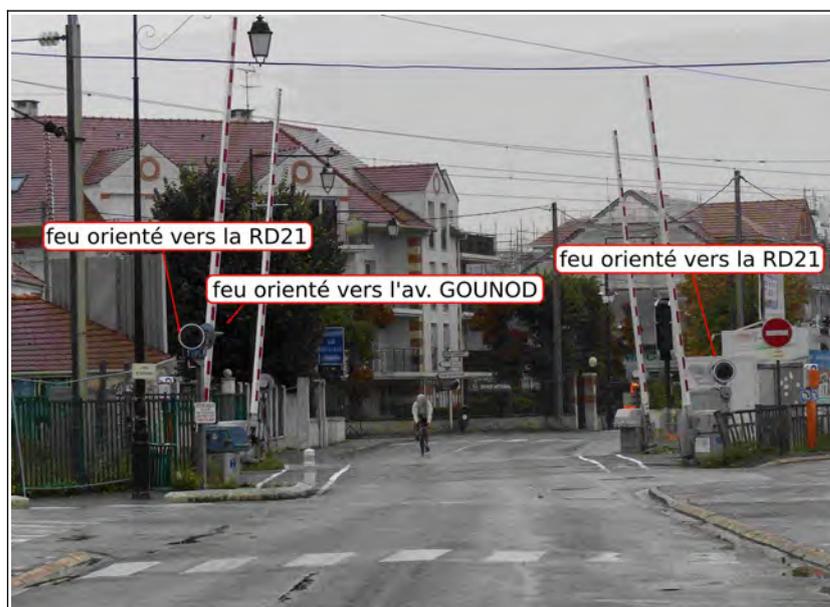
Figure 35 : vue sur les feux présents dans une approche par l'avenue du Général Leclerc
photo et légende BEA-TT

Deux feux, un à gauche et un à droite, sont dirigés vers les usagers approchant par la RD 21. Leurs clignotements sont synchronisés.

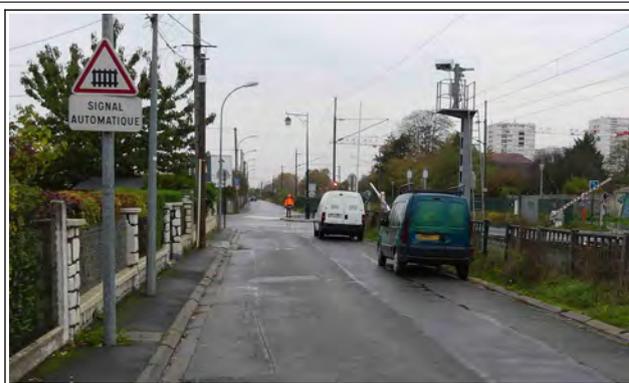
Sur l'avenue Gounod, qui est à sens unique, le panneau A7 et son panonceau sont positionnés uniquement à gauche de la chaussée, fixés à un poteau de support des lignes téléphoniques.

Ces éléments de signalisation sont positionnés à 2,20 m de haut. En agglomération, la hauteur d'implantation d'un panneau peut atteindre la valeur de 2,30 m (cf. article 9 de la 1^{re} partie de l'IISR).

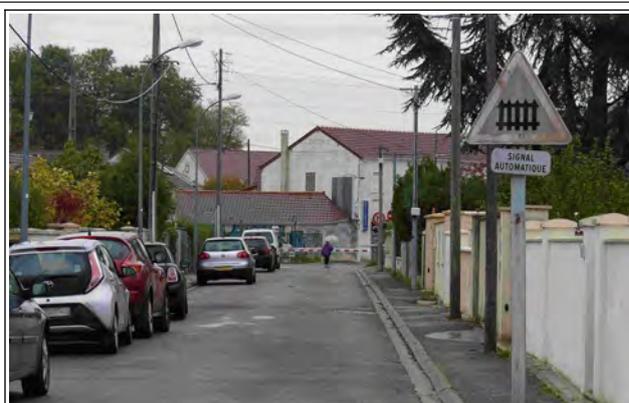
La signalisation de danger sur l'avenue Mozart, qui est à sens unique, n'apparaît pas aisément détectable, d'autant plus la nuit, en raison de sa vétusté. Cette signalisation est placée à 2,10 m de haut et à droite par rapport au sens de circulation sur cette avenue.
