**RAPPORT
D'ENQUÊTE TECHNIQUE
sur la collision entre
un train Transilien
et un véhicule léger
survenue le 15 septembre 2019
sur le passage à niveau n° 8
à Roissy-en-Brie (77)**

Mars 2021

**Bureau d'Enquêtes sur les Accidents
de Transport Terrestre**

Affaire n° BEATT-2019-11

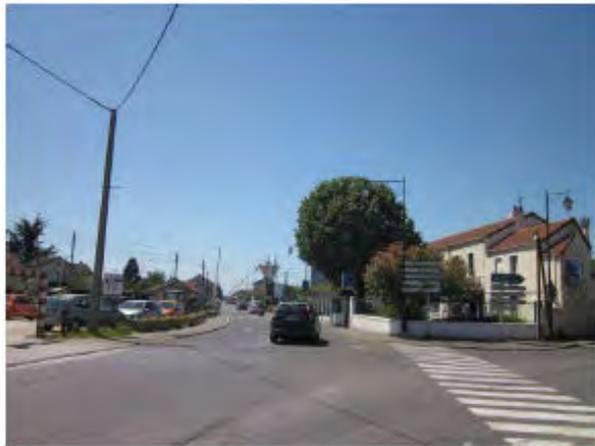
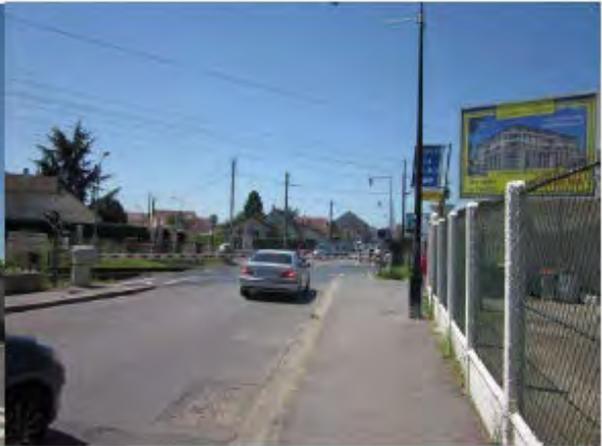
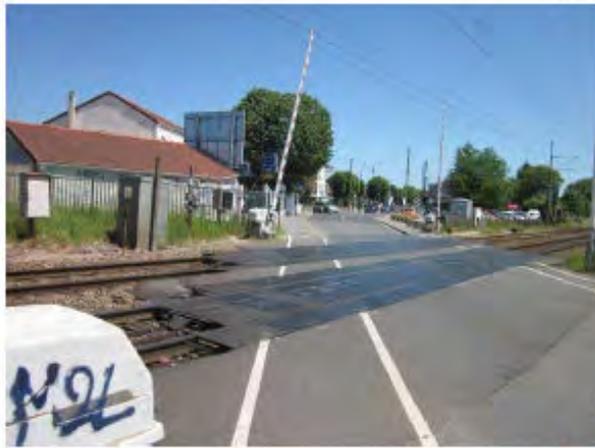
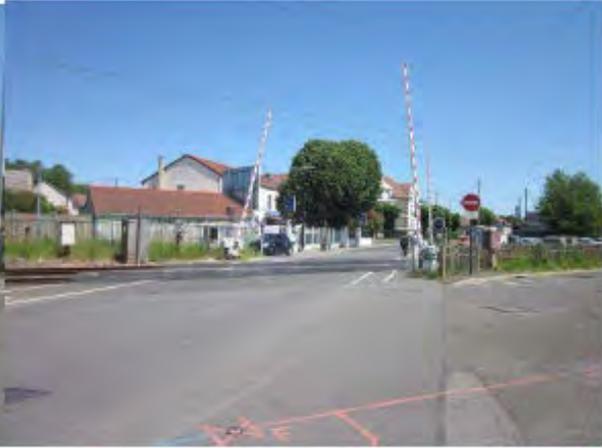
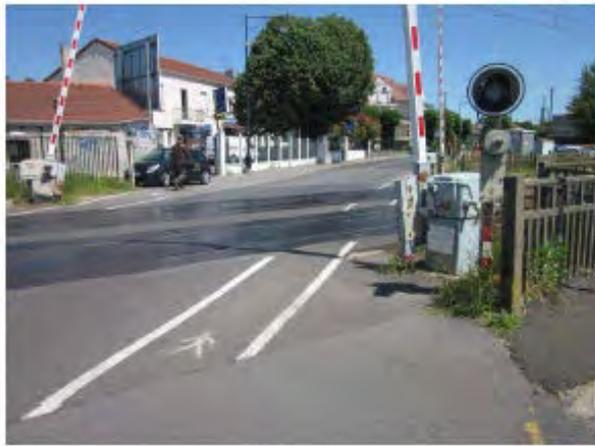
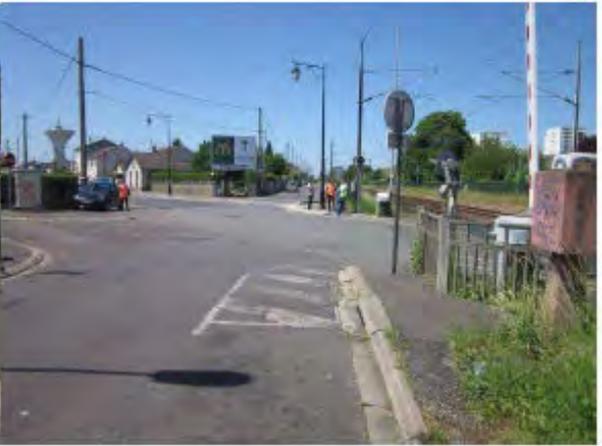
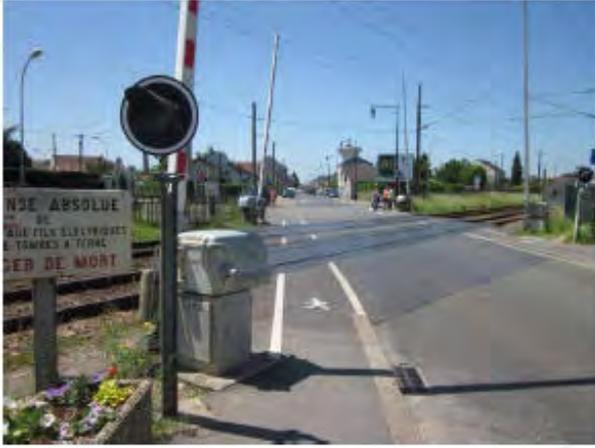
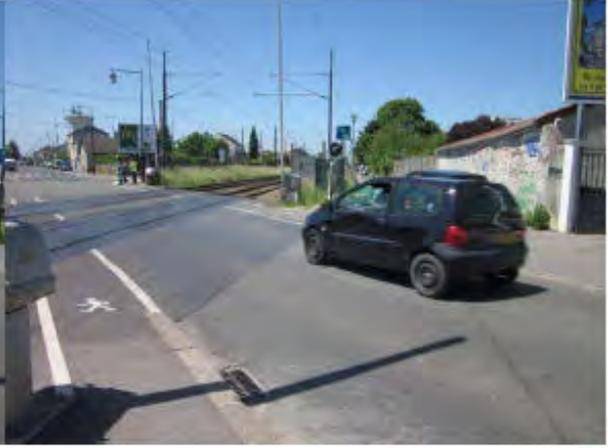
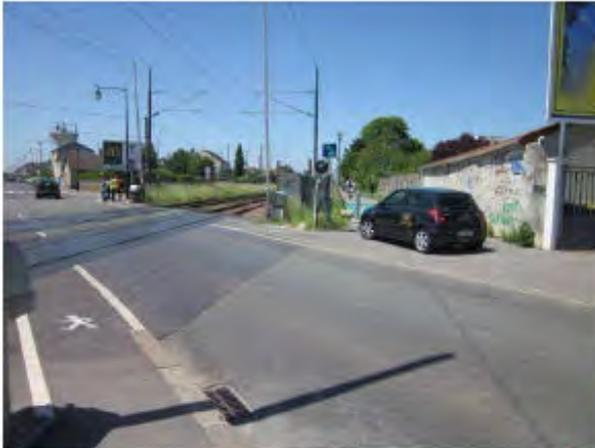
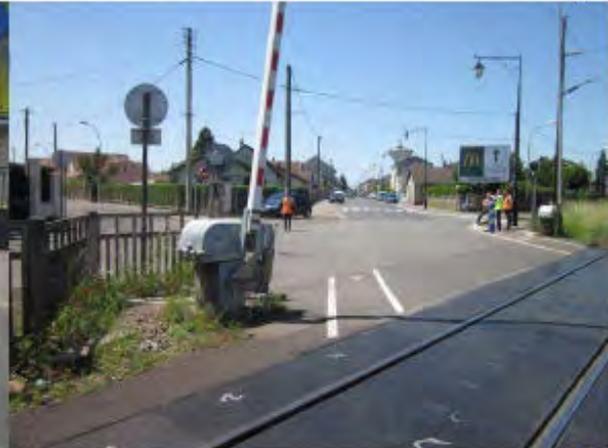
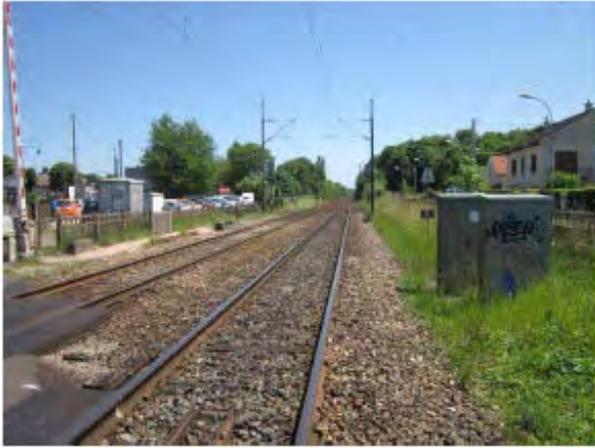
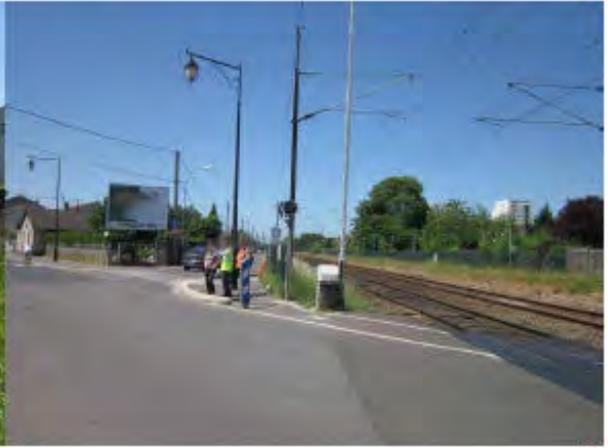
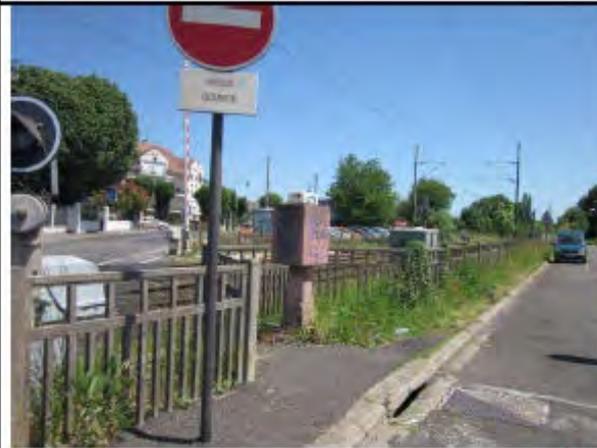
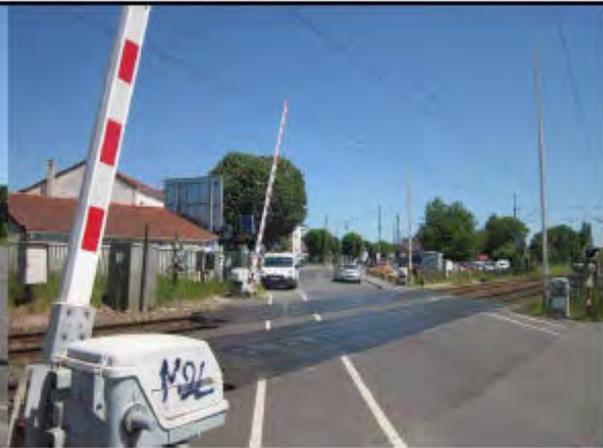
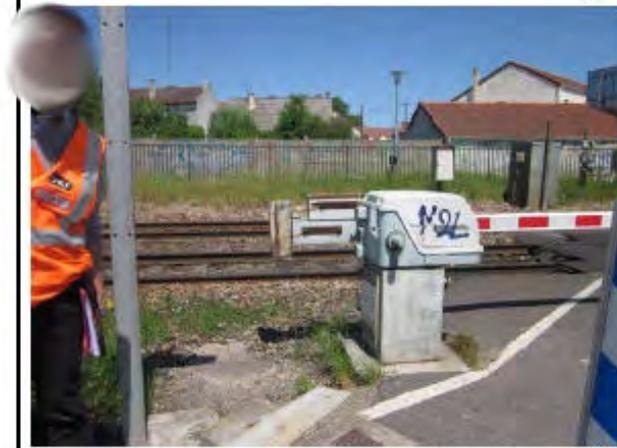
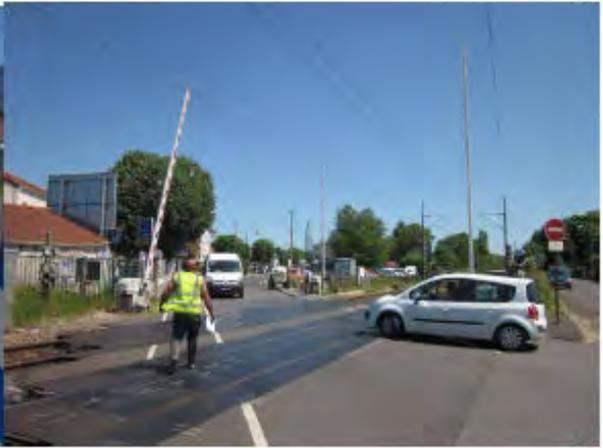
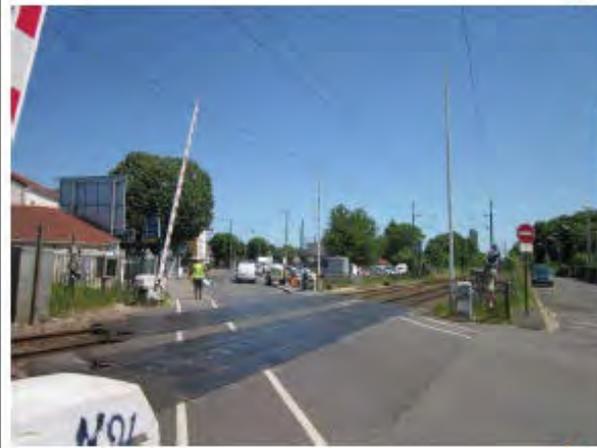
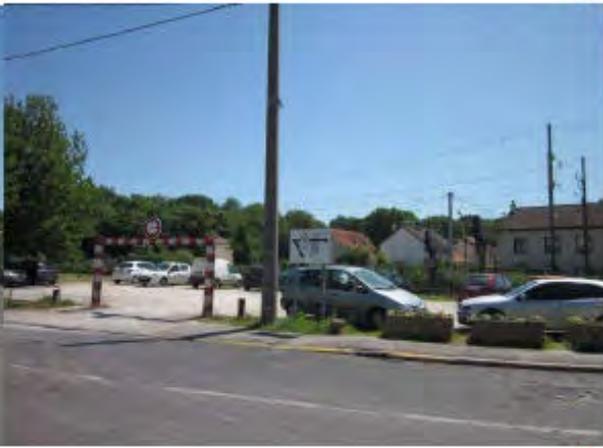
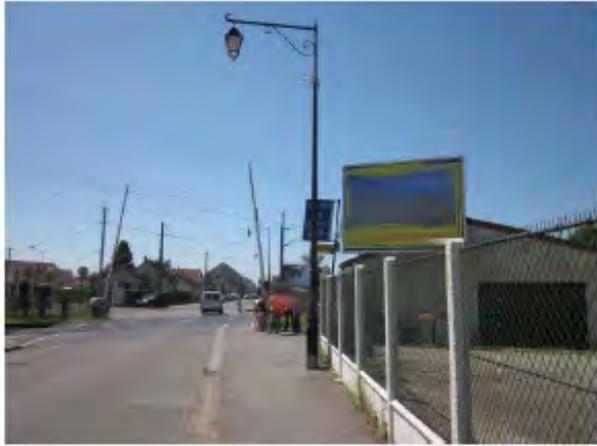
La configuration, la géométrie et la réglementation de la priorité de l'intersection de la RD 21 et des rues Gounod et Mozart sont des causes de problèmes et de dysfonctionnement à la fois pour la circulation routière mais aussi pour le passage à niveau.

L'organisation de la circulation des piétons en sortie du passage à niveau n'est pas sécurisée.

Ces problèmes et dysfonctionnements doivent faire l'objet d'une étude et d'une concertation globale entre la mairie de Roissy, le Département et la SNCF.
