**RAPPORT
D'ENQUÊTE TECHNIQUE
sur l'accident entre
un camion malaxeur
et un véhicule léger
survenu le 13 août 2019
sur la RD13
à Bazoches-sur-Guyonne (78)**

Septembre 2021

Organisme auteur : Bureau d'Enquêtes sur les Accidents de Transport Terrestre (BEA-TT)

Affaire n° BEATT-2019-05

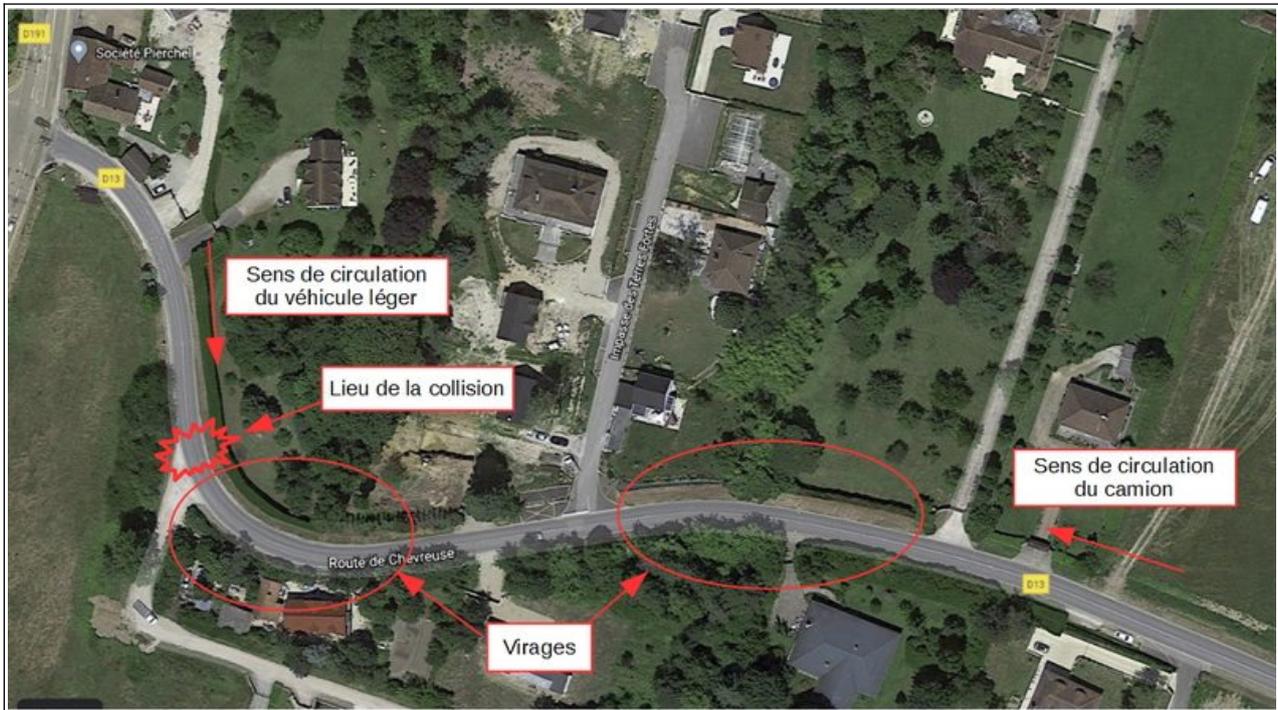
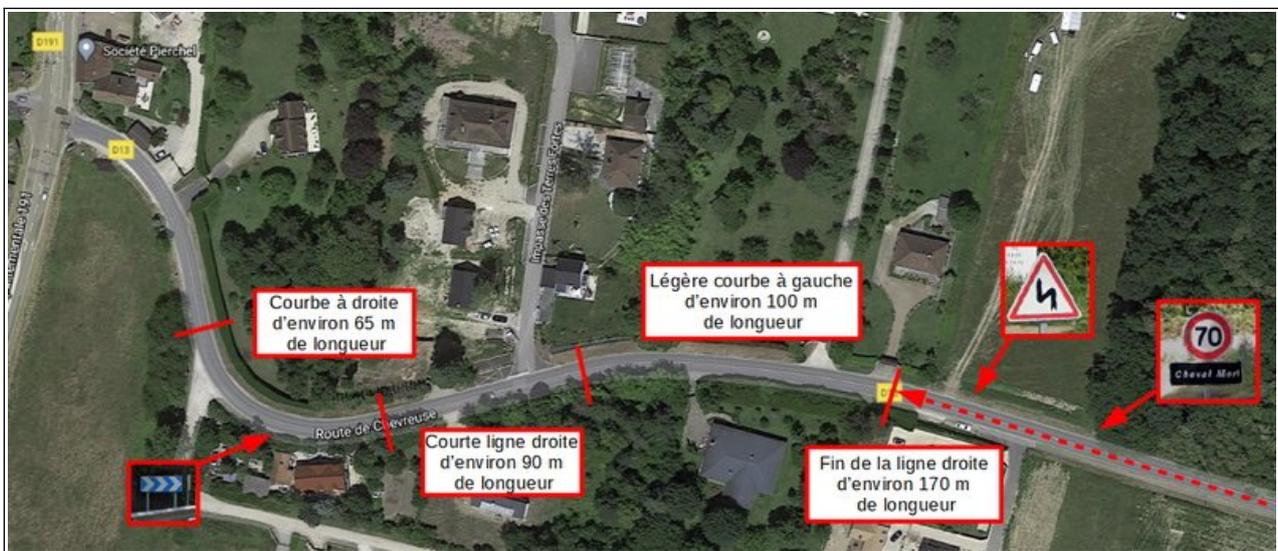
Figure 3 : tracé de la RD13 en amont du lieu de l'accident (dans le sens de circulation du camion)
(image Google Earth légendée BEA-TT)

Dans le sens de déplacement du camion, deux virages se succèdent dont le premier est à gauche et le second, lieu de l'accident, est à droite.

Le premier virage à gauche est précédé d'une ligne droite d'une longueur d'environ 170 m et de pente négative d'environ 1 %.

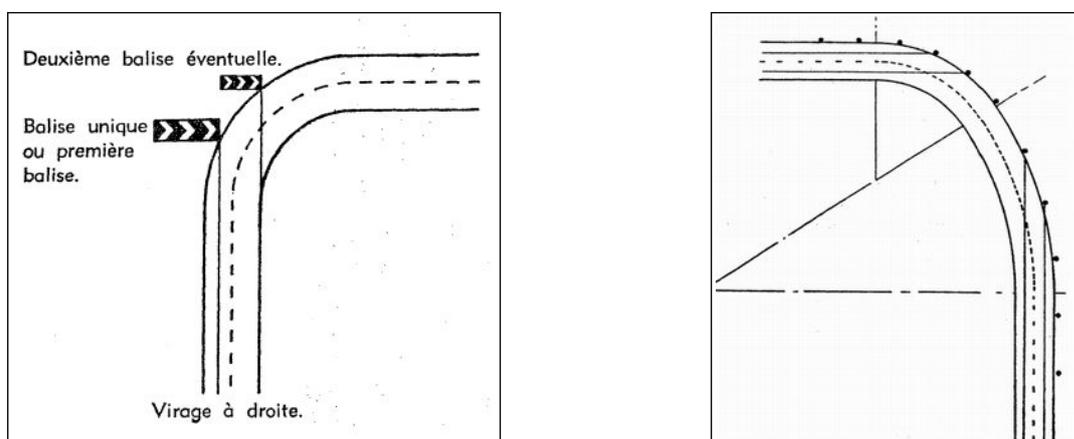
Quand un virage difficile est précédé d'une ligne droite, les balises J1 doivent couvrir l'ensemble du bord extérieur du virage. Des balises sont disposées en plus sur chacune des lignes droites de part et d'autre du virage.

Une balise J1 est alors implantée dans l'axe de la voie de droite. La balise J4 est implantée dans l'axe de la voie adjacente à la voie de droite pour un virage à droite. Une balise J4 unique est possible.

Au niveau de la zone de l'accident, l'implantation des balises J4 et J1 délimite correctement l'ensemble du bord extérieur du virage même si, dans le sens de circulation du camion, une balise J1 aurait éventuellement pu être rajoutée dans la ligne droite, et une autre dans le virage.

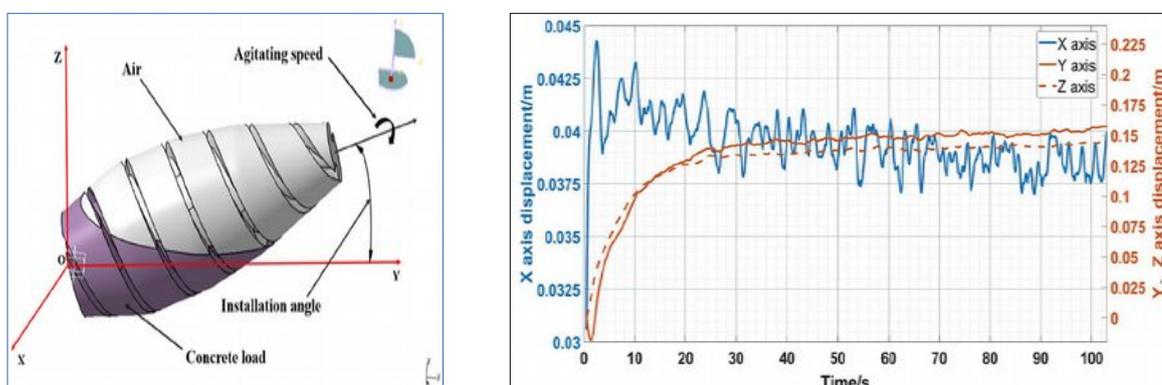
Figure 17 : relevés de la position du centre de gravité
(schémas issus de l'étude publiée par SAE International)

Au moment de la mise en rotation de la toupie, simulée avec un volume de 7,8 m³, d'inclinaison 15°, chargée à 60 %, à la vitesse de 12 tr/min, le centre de gravité se décale à gauche d'environ 4,5 cm puis se stabilise aux alentours de 4 cm en oscillant en permanence autour de cette valeur.

Parallèlement, suivant l'axe vertical, le centre de gravité s'élève de plus de 15 cm et suivant l'axe de symétrie du véhicule recule de la même valeur.

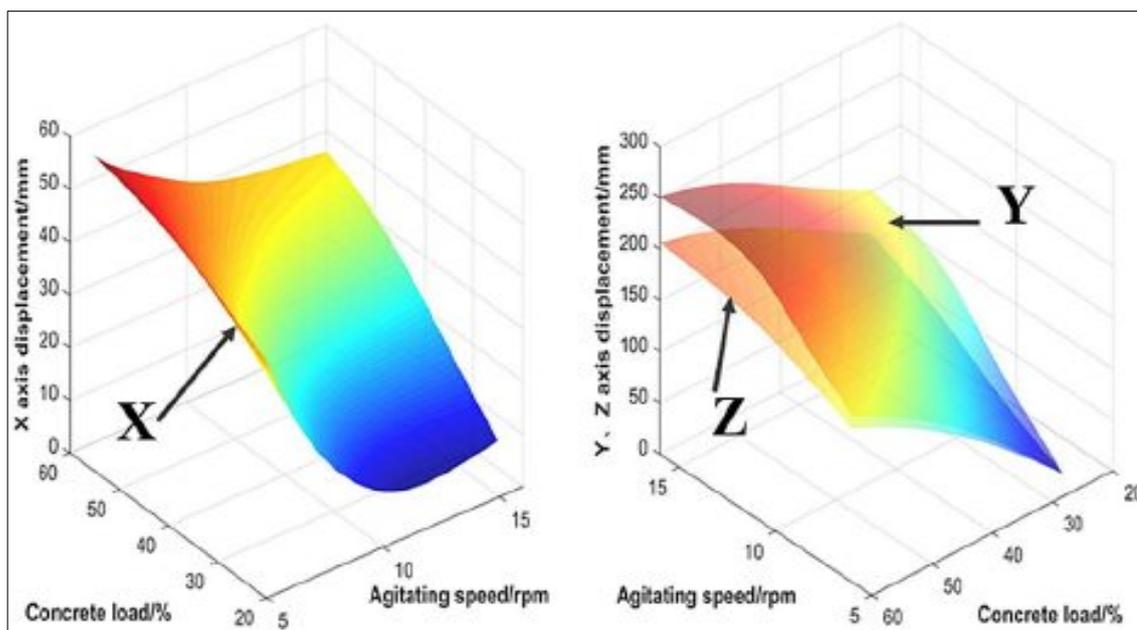
Figure 18 : déplacement du centre de gravité en fonction de la charge et de la vitesse de rotation de la toupie (avec un angle d'inclinaison de la toupie de 15°)
(schémas issus de l'étude publiée par SAE International)

On peut constater qu'à une vitesse de rotation faible de la toupie, le déplacement latéral du centre de gravité atteint sa valeur maximale en pleine charge, de l'ordre de 5,5 cm. En revanche, les déplacements en hauteur et vers l'arrière aux mêmes conditions sont minimaux et légèrement inférieurs à 20 cm.

Ainsi suivant les conditions, le centre de gravité du camion en circulation sur route, chargé de béton avec la toupie en rotation, peut se déplacer d'une valeur maximale de 20 cm du côté conducteur et d'autant vers le haut. Pour rappel, les études présentées succinctement ci-avant concernent une toupie d'un volume inférieur à celle qui se trouvait sur le camion accidenté, dont le volume de béton était de 8 m³, correspondant à un pourcentage de charge d'environ 53 %. Nonobstant ces différences, le phénomène de déplacement du centre de gravité existe et peut atteindre des valeurs importantes.

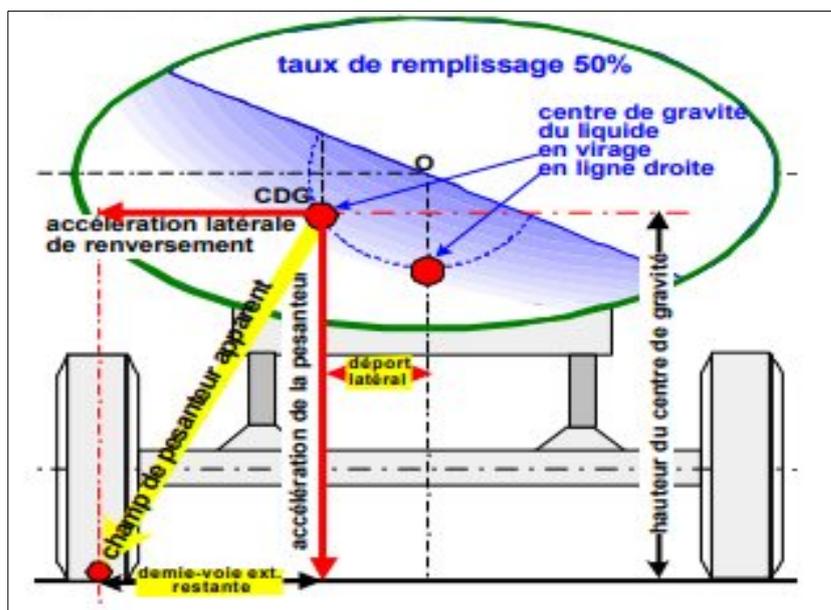
Figure 19 : représentation schématique de la limite d'équilibre

On comprend aisément les risques de renversement associés à la conduite de ce type de véhicule, en particulier dans un virage à droite. Un parallèle peut être fait avec le cas des camions-citernes dont une représentation sur la figure suivante schématise le déplacement du liquide dans un virage à droite et les forces ou accélérations associées.

Un risque de renversement existe dès que la résultante est extérieure à la surface de contact du véhicule, délimitée par les points de contact des roues avec le sol (cf. fig. 19). Le système devient alors mécaniquement instable.

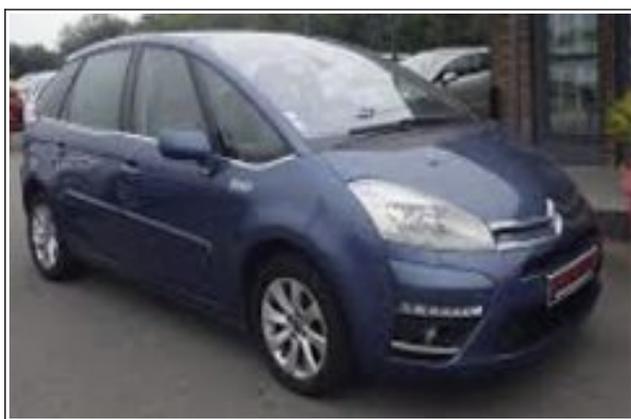
Figure 20 : véhicule léger similaire (à gauche) et celui accidenté (à droite)

Le véhicule léger accidenté était de marque Citroën C4 modèle Picasso.

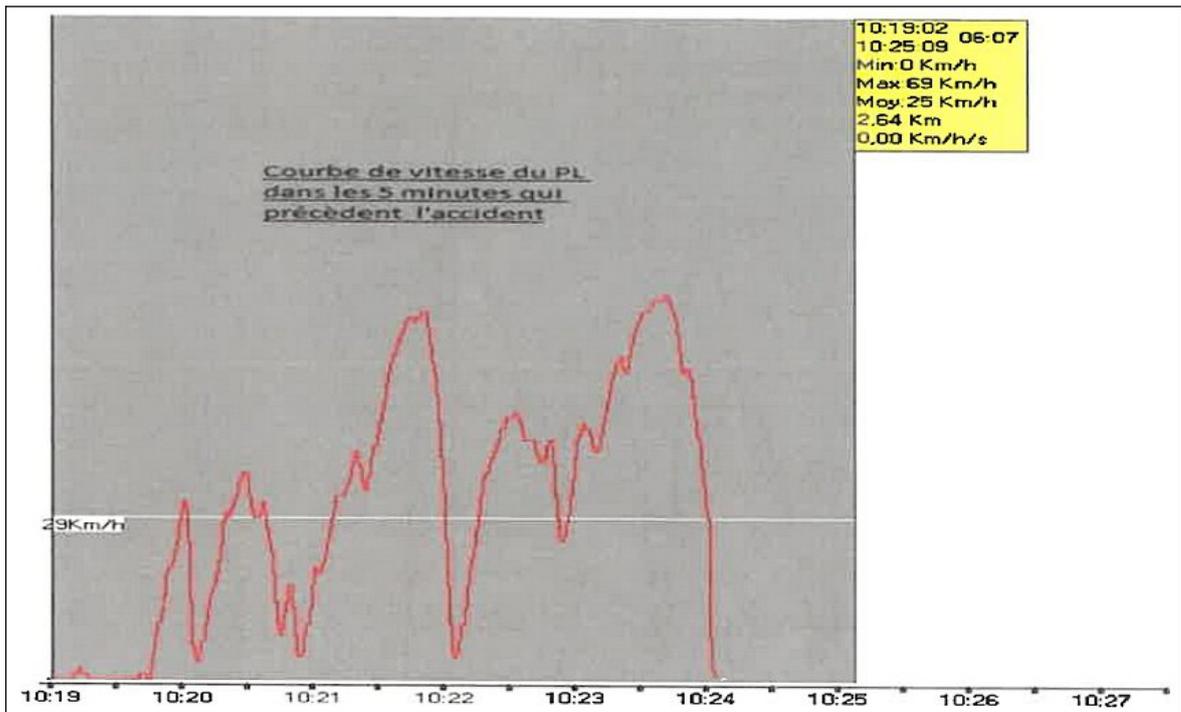
Figure 23 : vitesses du camion durant les minutes précédant la collision

La courbe figure 23 présente une légère cassure pour une vitesse de 29 km/h. Il s'agit certainement du moment du choc du poids lourd sur le véhicule léger.

Une fois couché sur son côté gauche, les roues motrices arrière sont en contact avec le sol, la vitesse chute alors rapidement, comme représentée par la dernière portion de courbe.

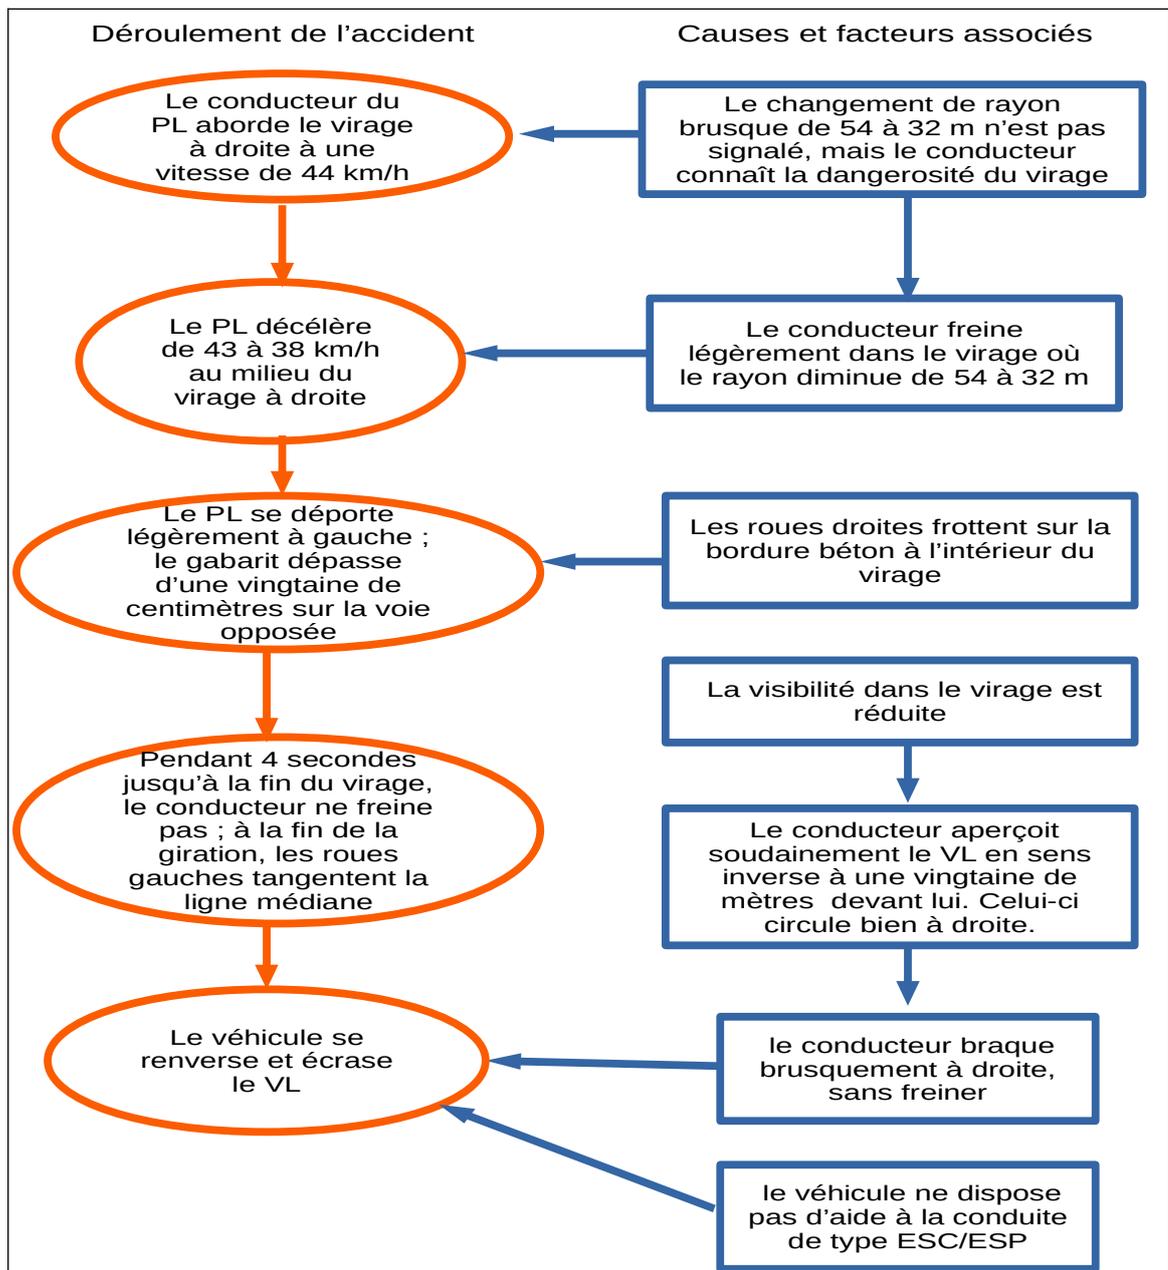
Figure 26 : schéma des causes et facteurs associés

Les investigations menées permettent de conclure que la cause directe de cet accident est le renversement du camion malaxeur.

Ce renversement a été provoqué par un braquage violent à droite réalisé quelques fractions de secondes avant l'accident, en fin de virage à droite, créant, au vu des conditions de charge et de vitesse, une force centrifuge supérieure à celle qui a préexisté dans le virage et qui a rompu l'équilibre des forces.

La vitesse à l'approche et dans un virage est un paramètre également essentiel. Le conducteur du camion décide seul de cette vitesse sur la base de sa perception du virage et de sa dangerosité. Cette perception dépend de nombreux paramètres comme la signalisation amont, la lisibilité du virage et la visibilité à l'intérieur de celui-ci.

Les mesures de prévention de renversement de camions malaxeurs peuvent donc concerner des systèmes embarqués d'information et d'alerte, ainsi que des mesures particulières de formation des conducteurs sur ce risque spécifique, et la signalisation et la géométrie routière.

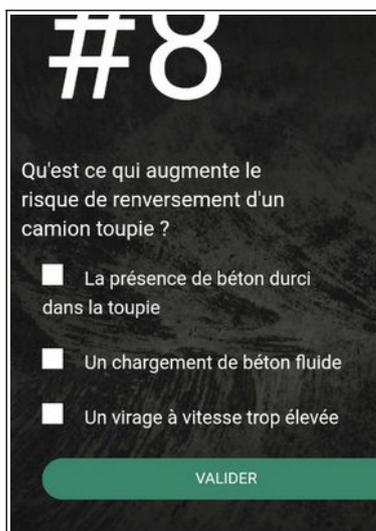
Figure 27 : questions à choix multiples de l'examen du passeport sécurité

Le risque lié au basculement/retournement du camion sur la voie publique y est évoqué mais brièvement. Ci-dessous la figure 27 présente un extrait de l'examen du passeport sécurité relatif au risque de renversement.

Il conviendrait ainsi de compléter la formation en renforçant la sensibilisation des conducteurs de camions malaxeurs au risque de renversement. Il devrait être précisé que le déplacement à gauche du centre de gravité accroît le risque de renversement dans les virages à droite plutôt que dans ceux à gauche pour les mêmes conditions de circulation.

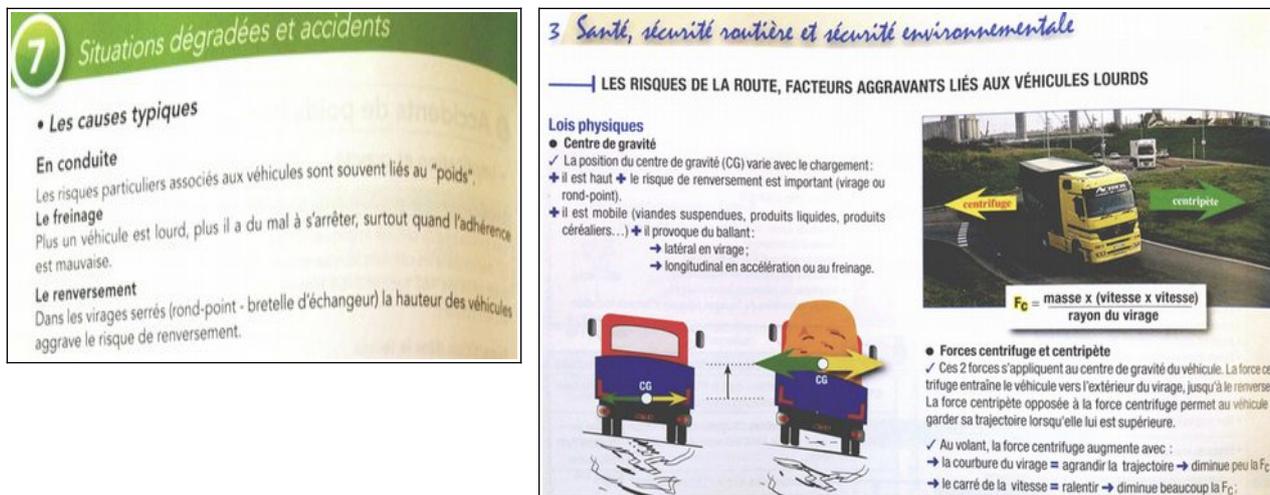
Figure 28 : extrait du code poids lourds (à gauche) et de la FCO (à droite)

Ce risque est également succinctement abordé dans le code pour la conduite des poids lourds et lors des formations professionnelles initiale minimum et continue obligatoires (FIMO, FCO) des conducteurs. Cependant la spécificité de ces camions malaxeurs n'est pas soulignée.
