**RAPPORT
D'ENQUÊTE TECHNIQUE**
**sur la collision entre
un train express régional
et un ensemble routier surbaissé
survenue le 16 octobre 2019
sur le passage à niveau n° 70
à Boulzicourt (08)**

Décembre 2021

Titre du document : Rapport d'enquête technique sur la collision entre un train express régional et un ensemble routier surbaissé survenue le 16 octobre 2019 sur le passage à niveau n° 70 à Boulzicourt (08)
Affaire n° BEATT-2019-14

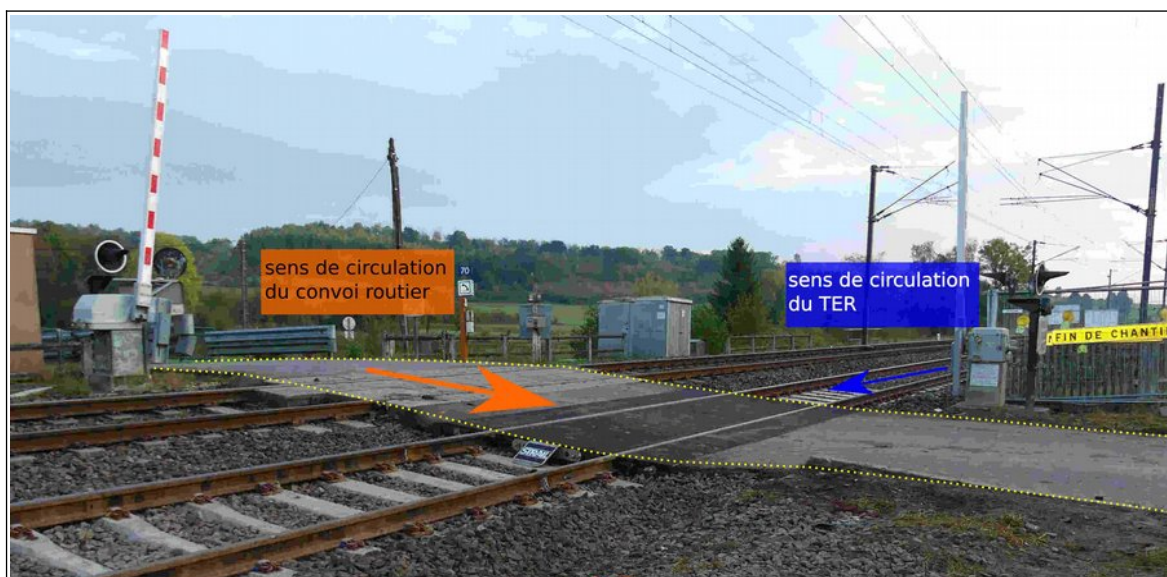
Figure 7 : illustration du profil en long de la route au droit de ce PN
photo et légende BEA-TT

Le profil en long de la RD 28A au niveau du passage à niveau est marqué par une dénivellation significative, consécutive à la présence de voies ferrées en courbe. Ce passage à niveau est classé comme PN à franchissement difficile.

Nota : Les pointillés jaunes sur la figure suivante ont été ajoutés pour matérialiser le bord de chaussée et le profil de la route, ils ne sont pas présents sur le terrain.

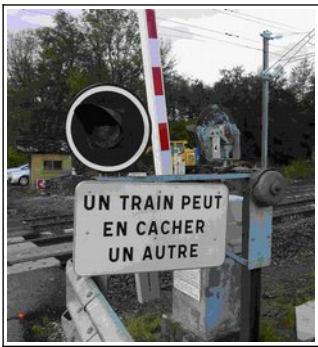
<p>À droite : un signal composé d'un feu clignotant rouge, une sonnerie, une demi-barrière avec la lisse peinte en blanc et rouge. La ligne ferroviaire étant à voies multiples, un panonceau « UN TRAIN PEUT EN CACHER UN AUTRE » complète le dispositif.</p>
---	---

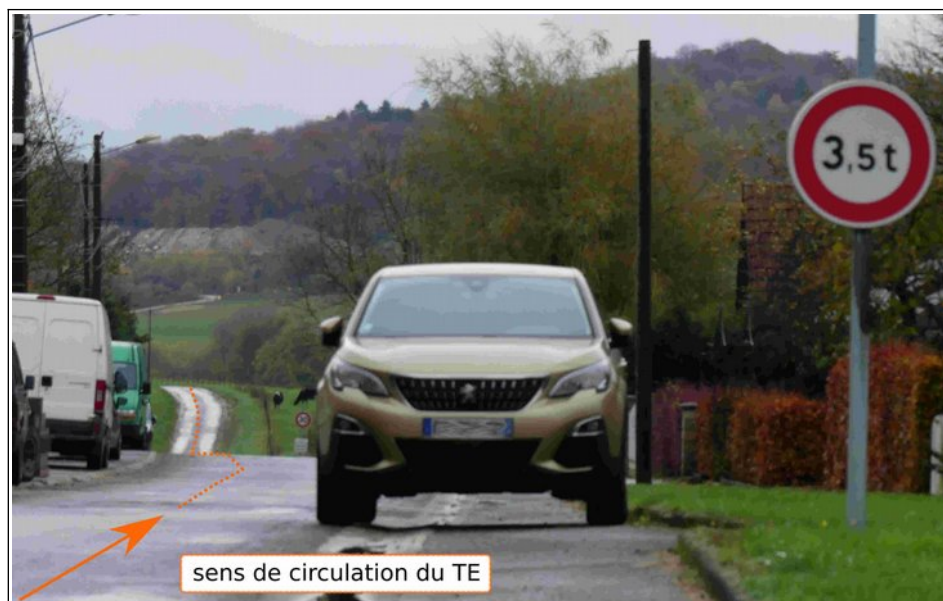
Figure 14 : signalisation de police d'interdiction aux véhicules de plus de 3,5 tonnes sur la VC5
photo et légende BEA-TT

Ce convoi a été identifié sur la RD 951, au nord de la commune de Poix-Terron, puis a été aperçu par plusieurs témoins circulant en direction du nord sur la route communale C5 entre les communes de Guignicourt-sur-Vence et Saint-Pierre-sur-Vence. Cette route est pourtant interdite aux véhicules de plus de 3,5 tonnes et comporte la signalisation adaptée.

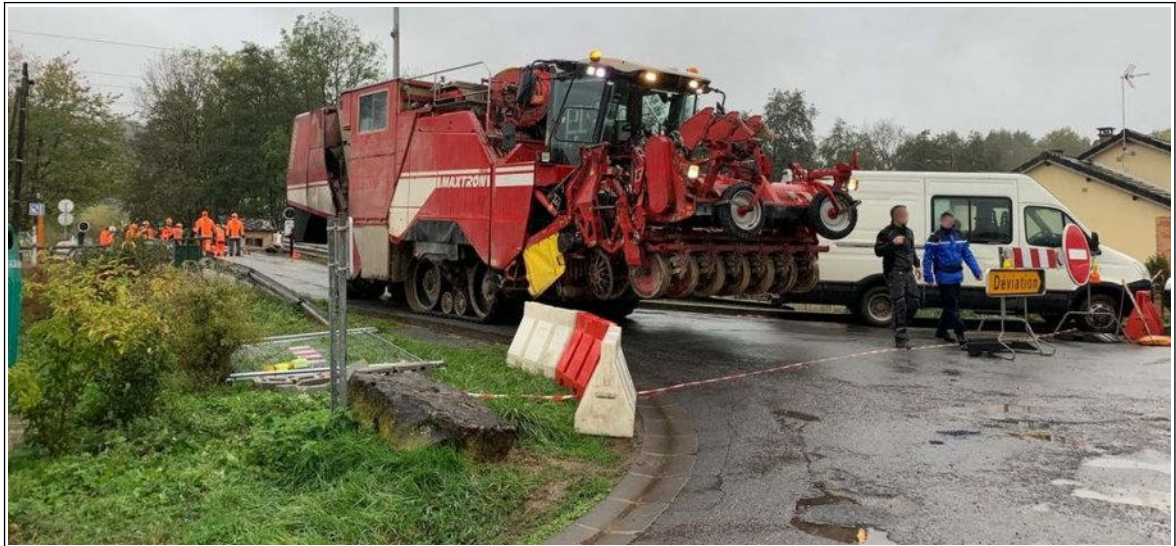
Figure 18 : photo de la machine agricole quittant le PN n° 70 par ses propres moyens après la collision
source Gendarmerie nationale

Le jour de l'accident, une machine agricole servant au ramassage des betteraves est transportée par l'ensemble routier. Cette machine est de marque GRIMME, modèle MAXTRON 620. Elle possède en configuration de transport une largeur de 3,300 m, une longueur de 12,200 m, une hauteur de 4 m et une masse de 29 500 kg. Non heurtée lors de la collision entre le train et le convoi routier, elle a pu être actionnée depuis sa cabine de pilotage pour évacuer le passage à niveau.

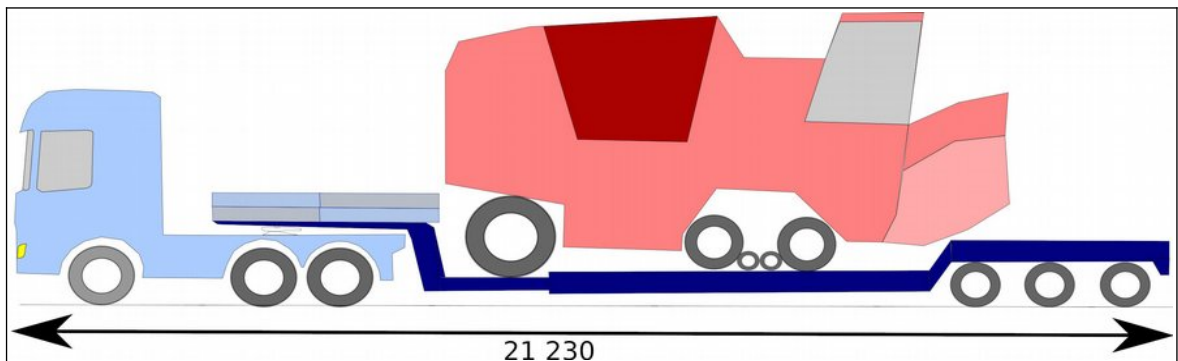
Figure 19 : schéma illustratif de l'ensemble routier avec la longueur exprimée en mm
source BEA-TT

L'ensemble routier chargé possède une longueur totale de 21,230 m, une largeur totale de 3,30 m du fait de son chargement, une faible garde au sol d'environ 0,15 m située au plus bas de la semi-remorque, une hauteur totale d'environ 4,30 m et une masse totale de l'ordre de 55 000 kg.

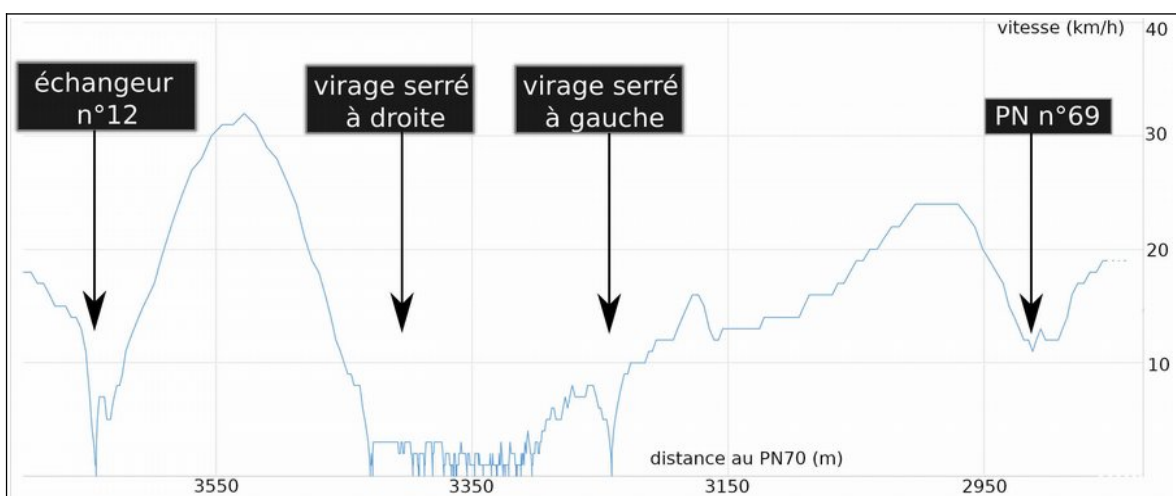
Figure 25 : vitesse du tracteur routier près de l'échangeur n° 12 d'après le chronotachygraphe

Même si les capacités de giration du convoi routier sont améliorées grâce à la présence d'essieux directionnels à l'arrière de la semi-remorque, l'analyse du chronotachygraphe confirme l'itinéraire suivi par le convoi, notamment en identifiant le franchissement à très basse vitesse des virages serrés en aval de l'échangeur n° 12 et par le franchissement du PN n° 69 de Guignicourt-sur-Vence à faible vitesse également.

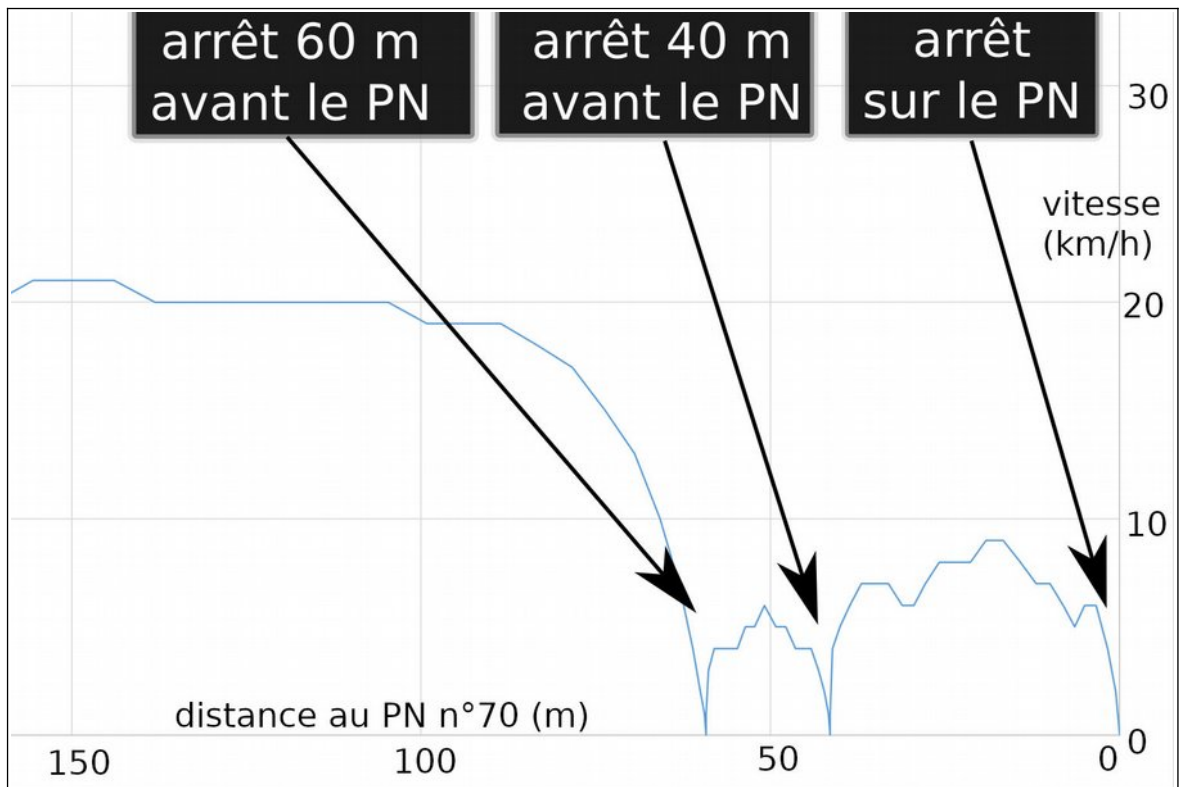
Figure 26 : vitesse du tracteur routier à l'approche et sur le PN n°70 d'après l'enregistrement du chronotachygraphe

L'analyse de ces données permet d'identifier de courts arrêts du conducteur du PL peu avant le franchissement du PN. Ces arrêts peuvent être interprétés, à partir des déclarations du conducteur du PL, comme des instants de réflexion sur la trajectoire à suivre pour franchir le passage à niveau, voire des secondes utilisées pour, selon le conducteur du poids lourd, rehausser les suspensions du tracteur routier.

Au début du dernier virage à droite, 60 mètres avant le PN n° 70, le poids lourd marque l'arrêt pendant 6 secondes.

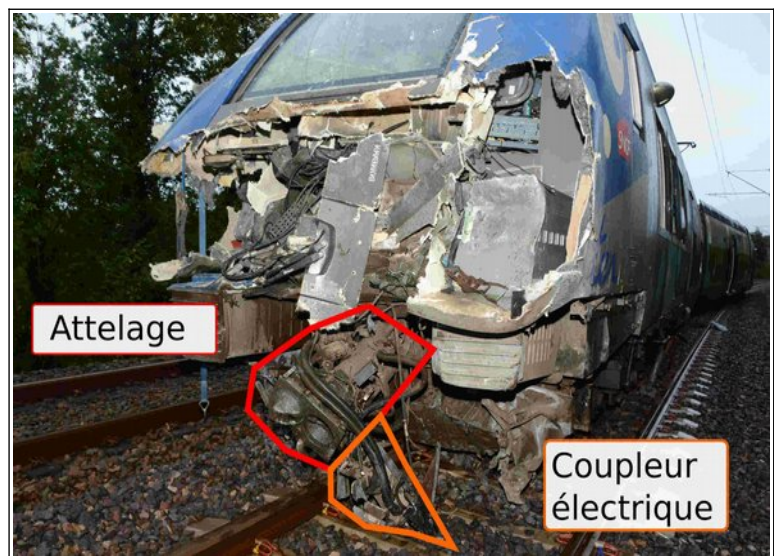
photo Gendarmerie nationale, légendée BEA-TT

L'attelage automatique et le coupleur électrique ont été détruits.

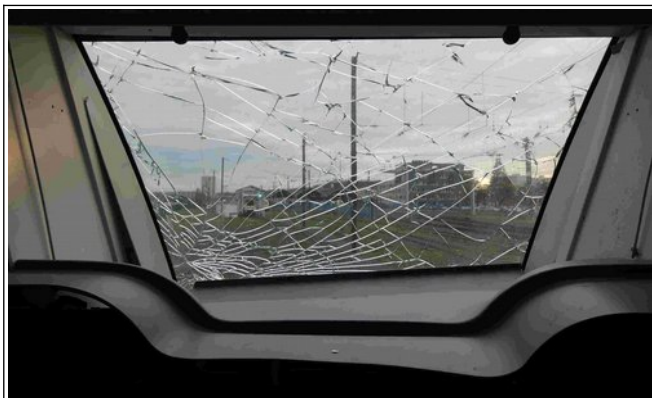
Le pare-brise blindé s'est fissuré sans céder.

Le capot recouvrant le pupitre s'est déplacé, éjectant la casquette de son emplacement qui, dans son mouvement, a été arrêtée par le siège du conducteur derrière lequel il s'était réfugié.

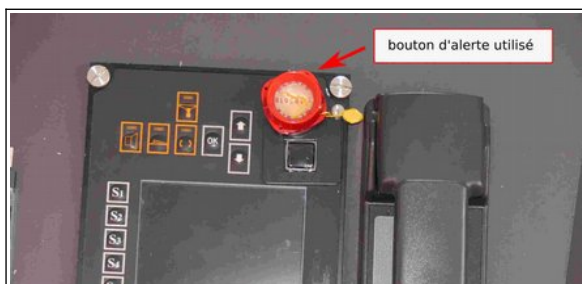
Le conducteur a déclaré avoir déclenché l'alerte radio, le bouton d'alerte a été enfoncé.

Cependant, cette commande est restée sans effet puisqu'aucun signal d'alerte radio n'a été émis par la rame.

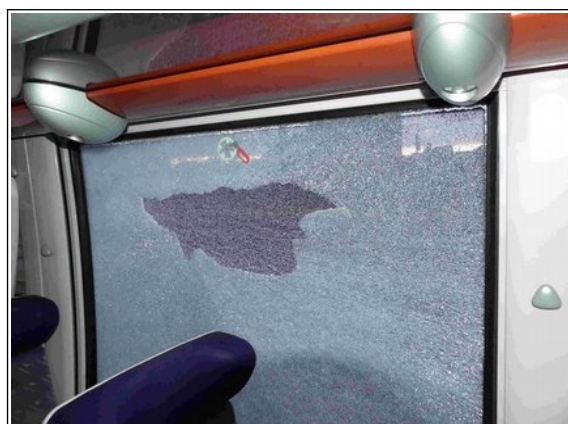
Plusieurs fenêtres côté voie n'ont pas été complètement brisées sous l'action des voyageurs, seule la vitre intérieure a cédé (photo).

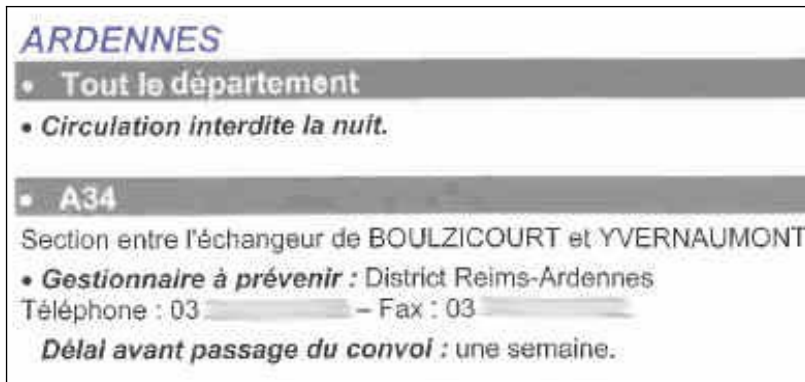
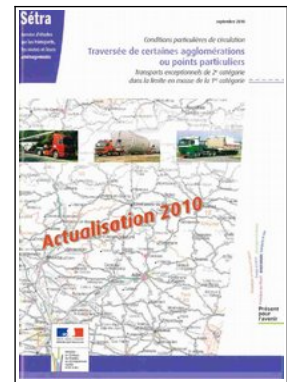
Figure 35 : illustration du livret d'accompagnement de la carte 2TE48

Pour que les gestionnaires des infrastructures ferroviaires ou routières puissent être informés du passage d'un convoi exceptionnel, leurs coordonnées sont indiquées dans le livret accompagnant la carte « 2TE48 ». Des essais réalisés par la Gendarmerie nationale ont montré que personne ne répondait au numéro indiqué pour la section A34 dans le livret des prescriptions associé à cette carte.
