**RAPPORT
D'ENQUÊTE TECHNIQUE**
**sur la sortie de route
d'un autocar FlixBus
survenue le 3 novembre 2019
sur l'autoroute A1
à Estrées-Deniécourt (80)**

Mars 2022

N° ISRN : EQ-BEAT—22-3--FR
Affaire n° BEATT-2019-15

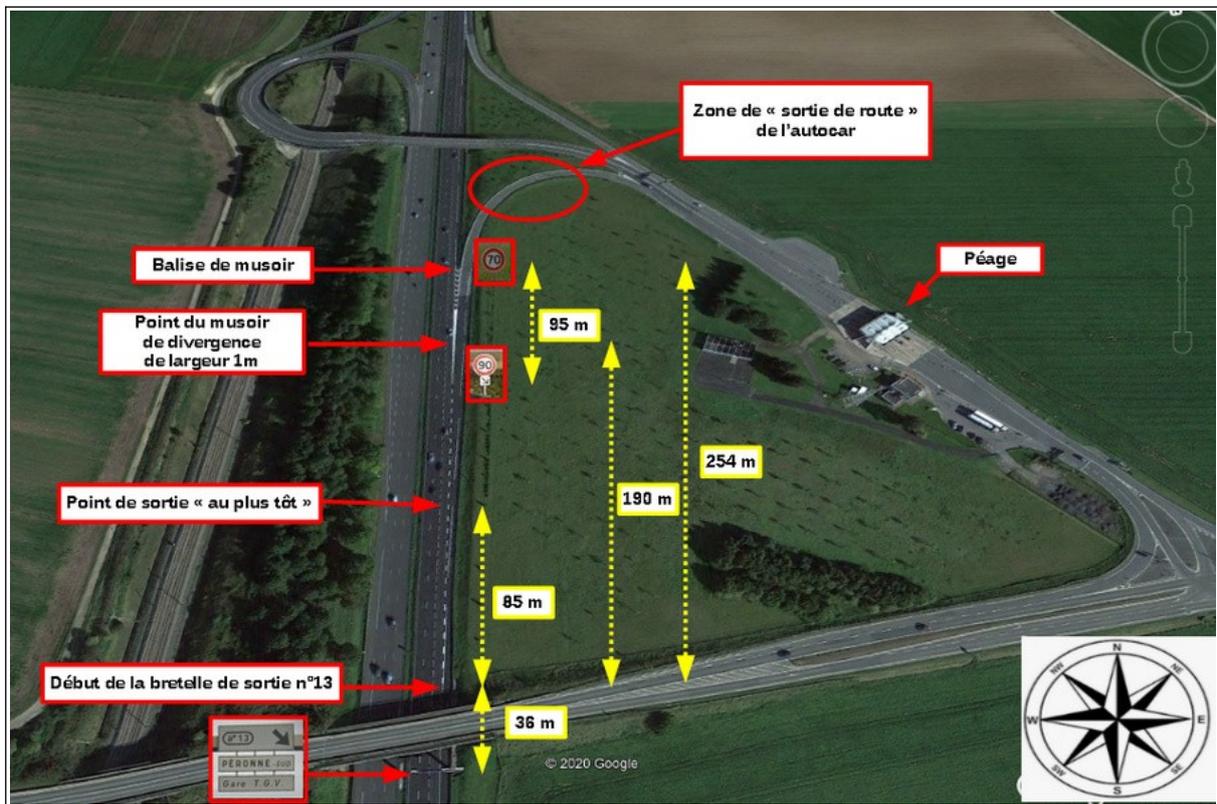
Figure 3 : La bretelle de sortie n° 13 et la signalisation verticale
(image Google Earth – légende BEA-TT)

Environ 73 m en aval de ce point est implanté en bordure de bretelle un panneau imposant une vitesse maximale autorisée de 90 km/h sur environ 100 m.

Une fois engagée au début de la bretelle, aucune signalisation verticale habituellement installée sur une potence au point de sortie le plus tôt⁵ (voir figure 4) n'indique cette sortie. Pour mémoire, les panneaux de signalisation de position matérialisant l'entrée de la bretelle se trouvent sur un portique positionné en amont d'un passage supérieur lui-même en amont de quelques mètres du début du biseau de la bretelle de sortie.

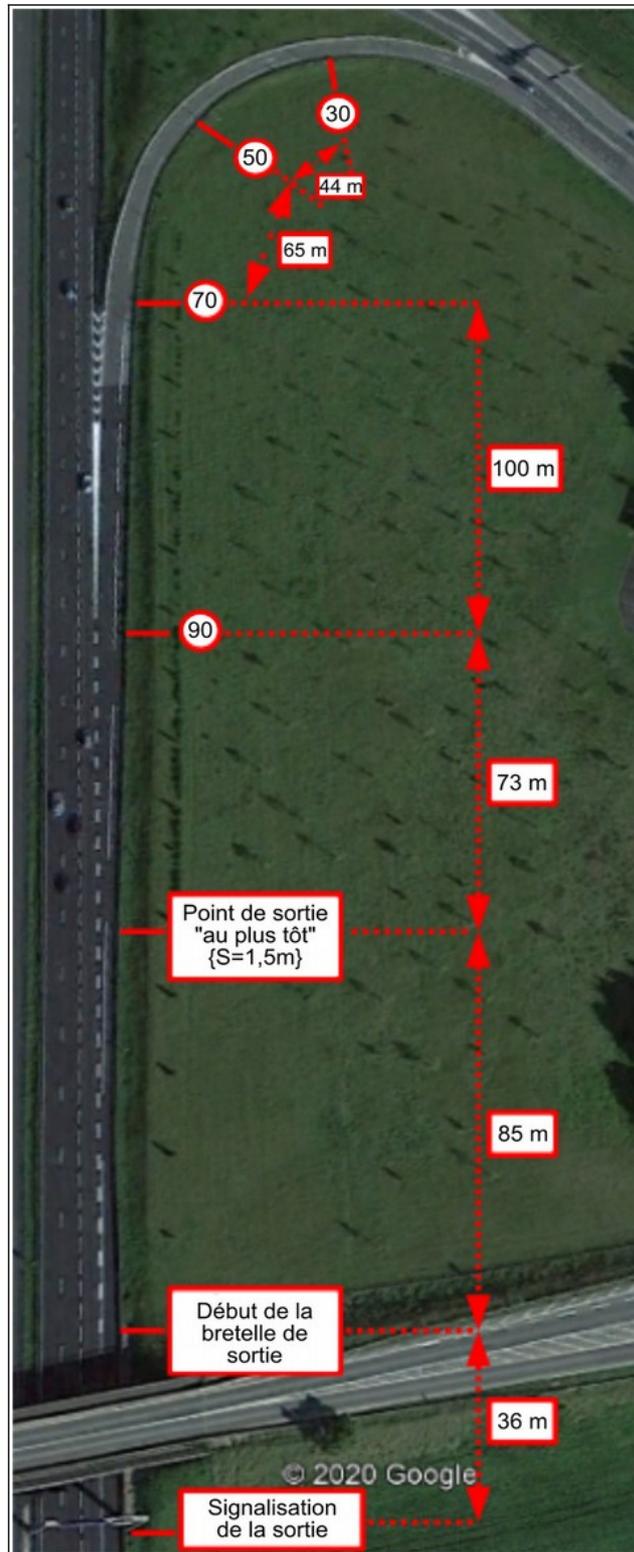
Figure 4 : Limitations de vitesse de la bretelle de sortie
 (image Google Earth – légende BEA-TT)

La limitation de vitesse maximale diminue ensuite progressivement à 70 km/h en début de courbe sur environ 65 m, puis à 50 km/h sur environ 44 m en pleine courbe et enfin à 30 km/h en fin de courbe.

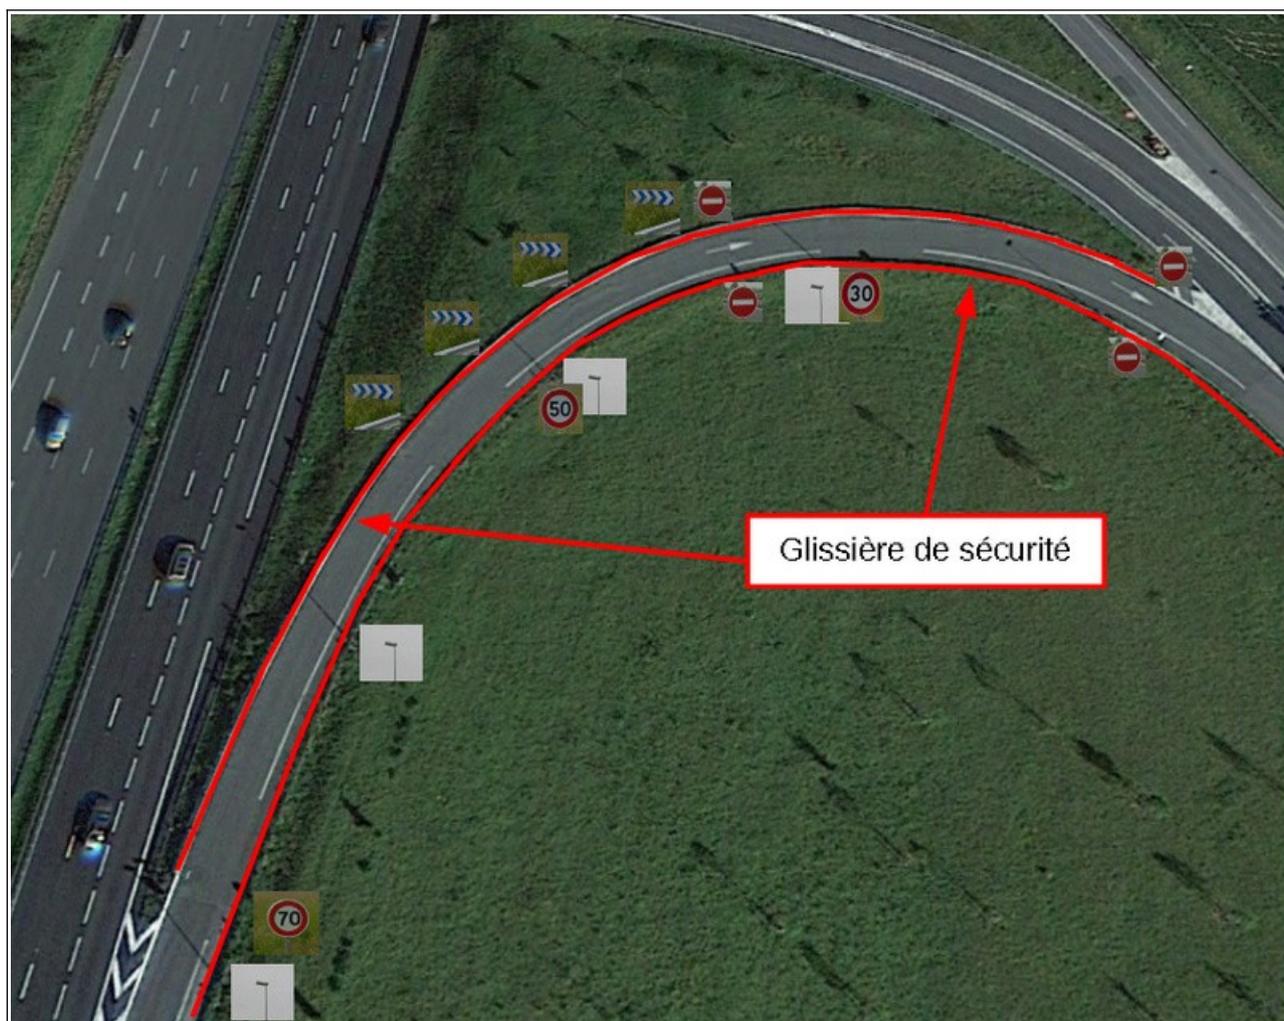
Figure 8 : Implantation et caractéristiques du dispositif de retenue de la bretelle de sortie
(image Google Earth – légende BEA-TT)

À l'extérieur, il est constitué d'une glissière de sécurité de type GS2 avec un écran moto (conforme à la norme NF P 98 413 relative à l'implantation et au montage des glissières de sécurité en acier) sur environ 146 m. Sa hauteur par rapport au sol est de 0,75 m. L'écran moto est conforme au fascicule 2 de la circulaire ministérielle n° 88-49 du 9 mai 1988.

Ce niveau de retenue, bien que conforme aux exigences de l'arrêté du 4 juillet 2019 modifiant l'arrêté du 2 mars 2009 relatif aux performances et aux règles de mise en service des dispositifs de retenue routiers, pour une implantation à l'extérieur de la bretelle de sortie, n'a quasiment aucun effet de retenue sur un autocar de plus de 14 tonnes.

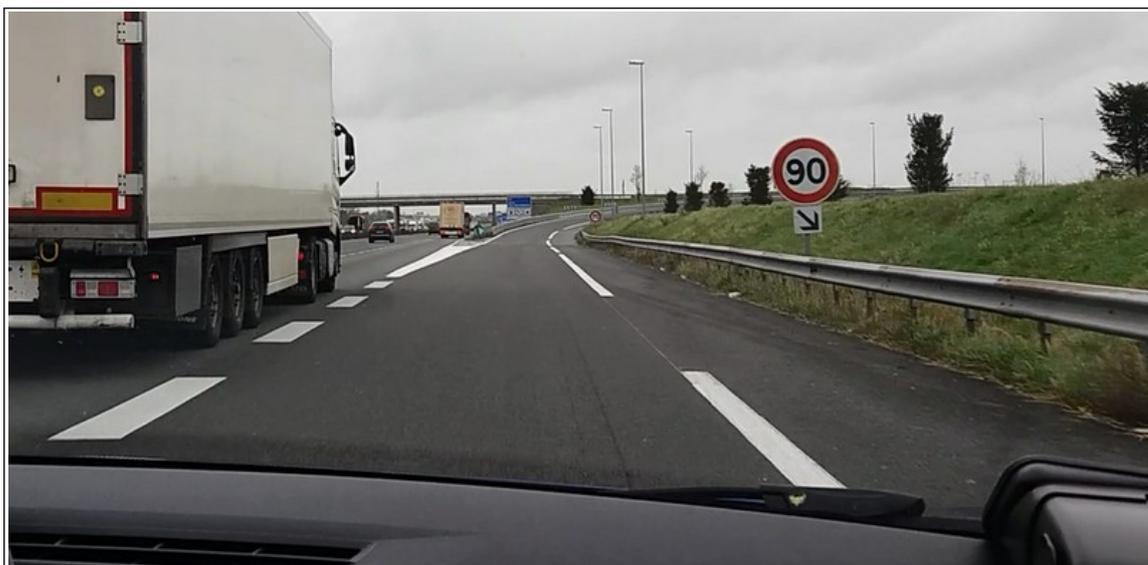
Au niveau du panneau de limitation de vitesse à 90 km/h, le début de la courbe à droite en pente ascendante apparaît mais la sortie de cette courbe n'est pas visible, masquée par le talus en déblai et la végétation. Aucune signalisation ne signale le virage serré de rayon d'environ 50 m au bout de cette section en alignement droit.

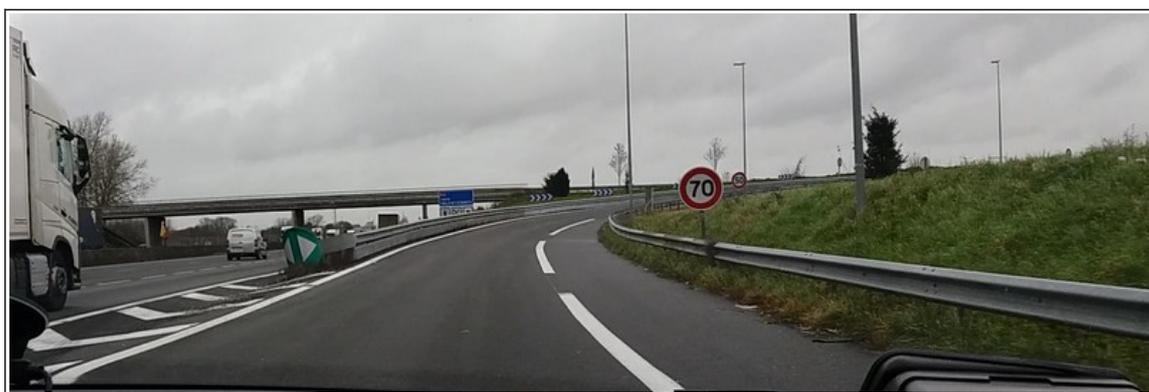
À quelques mètres de l'entrée de la courbe à partir de laquelle la vitesse maximale autorisée passe à 70 km/h, un conducteur circulant sur la bretelle prend alors conscience de la géométrie particulière du virage à la vue des balises de type J4 multichevrons installées à l'extérieur du virage.

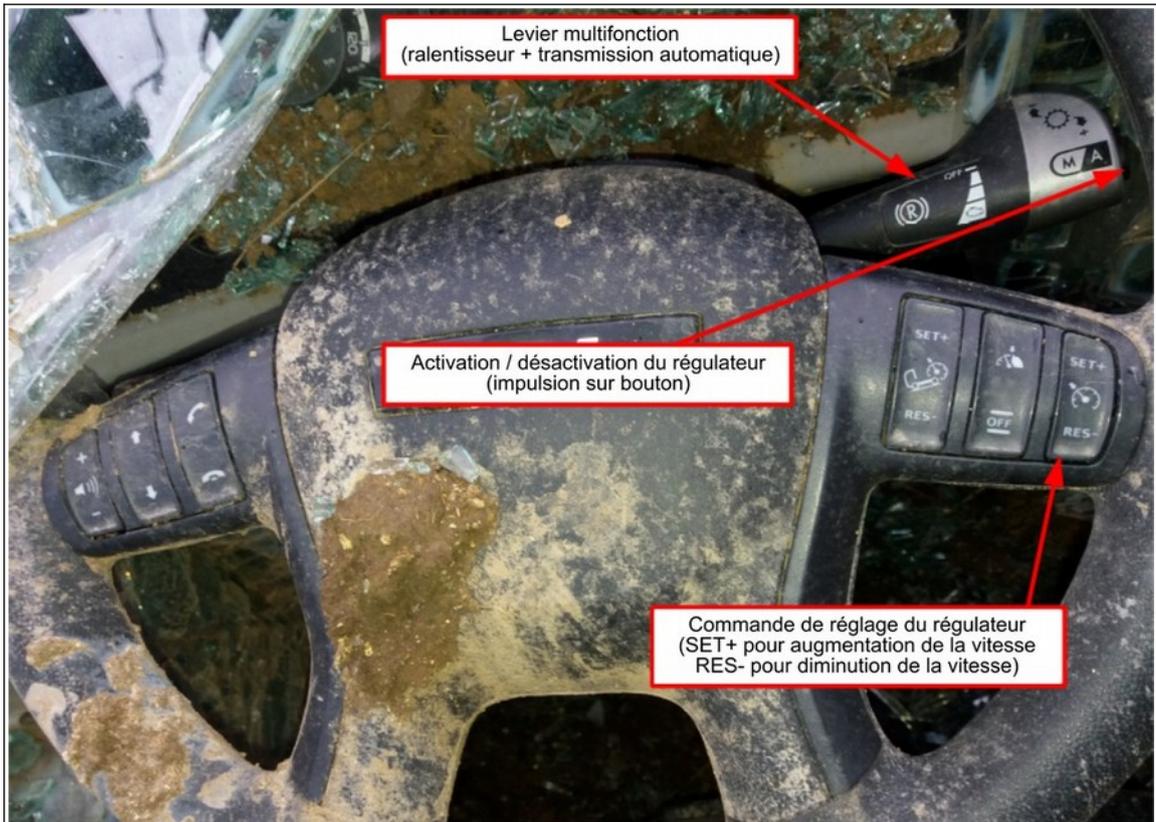
Figure 22 : Commandes au volant du ralentisseur et du régulateur de vitesse

Au niveau des aides à la conduite, l'autocar était équipé d'un limiteur de vitesse réglé à la vitesse maximale de 100 km/h dont la dernière vérification réglementaire était valide jusqu'en janvier 2020, ainsi que d'un régulateur de vitesse et d'un ralentisseur, tous deux à commande au volant (figure 22).

Comme indiqué par la conductrice, la conduite était effectuée à vitesse constante grâce au régulateur de vitesse. Toutefois, bien qu'étant une aide à la conduite, l'utilisation du régulateur de vitesse dans certaines conditions peut avoir un effet néfaste sur la conduite.

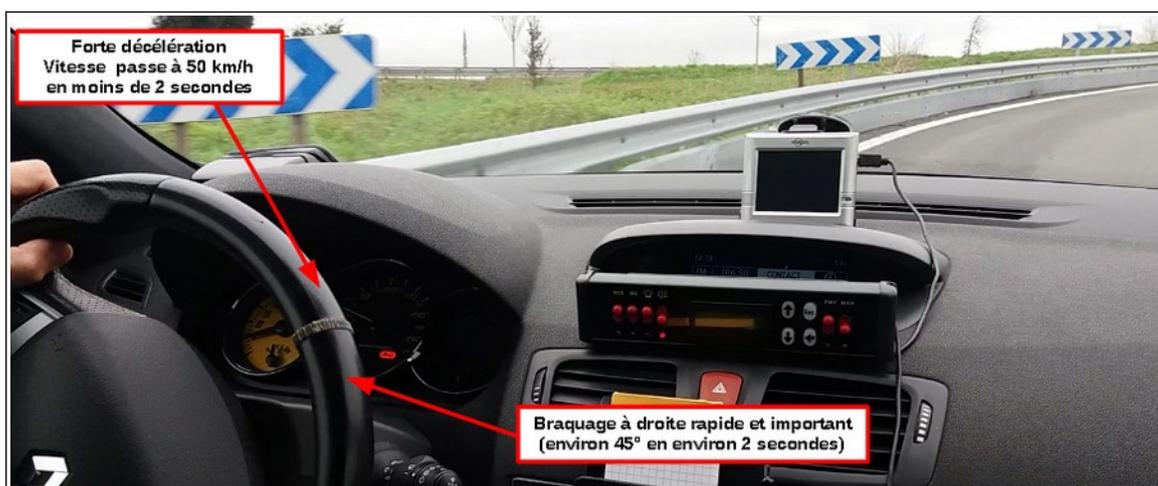
Arrivé quasiment au niveau de la première balise multichevrons, un freinage brutal est nécessaire pour éviter un sous-virage et une sortie de route. La vitesse diminue de 50 km/h en environ 2 secondes, soit une décélération moyenne de 7 m/s^2 .

Concomitamment à ce freinage, un braquage violent à droite est nécessaire. L'angle au volant varie d'environ 45° en 2 secondes. Ce braquage est d'autant plus violent que le véhicule utilisé est un véhicule sportif avec un ratio de braquage important.

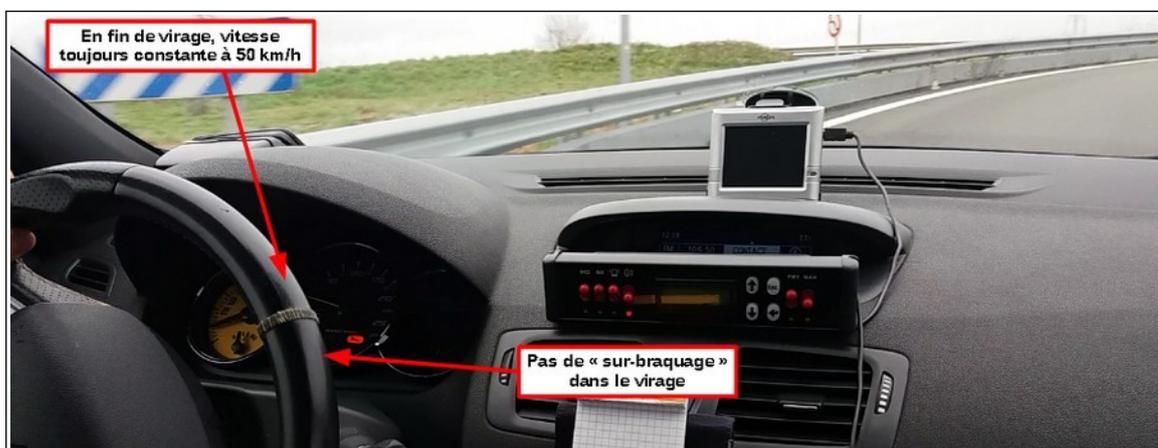
Après cette phase cruciale de freinage et de braquage important, le reste du virage peut être pris sans modifier sa vitesse (environ 50 km/h) ni l'angle au volant. Ceci s'explique par la géométrie de la courbe, en « arc de cercle ».

Cet essai réalisé pratiquement dans les mêmes conditions cinématiques que celles de l'accident montre que pour prendre le virage en sécurité, un conducteur doit absolument arriver en fin de ligne droite à la vitesse maximale de 70 km/h.
