**RAPPORT  
D'ENQUÊTE TECHNIQUE**  
**sur la collision par rattrapage  
de deux rames de tramway  
survenue le 2 décembre 2019  
à Montpellier (34)**

Avril 2022

Titre du document : Rapport d'enquête technique sur la collision par rattrapage de deux rames de tramway survenue le 2 décembre 2019 à Montpellier (34)

Affaire n° BEATT-2019-14

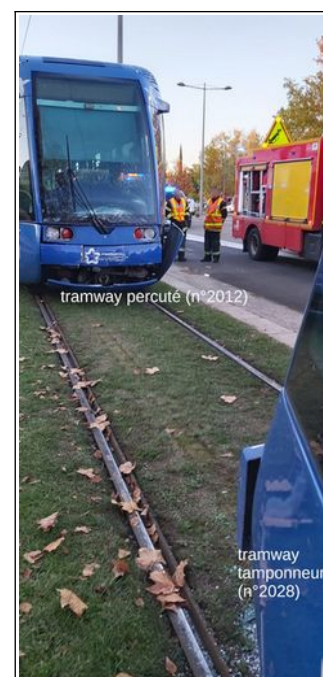
Figure 2 - Situation peu après la collision (photo TaM)

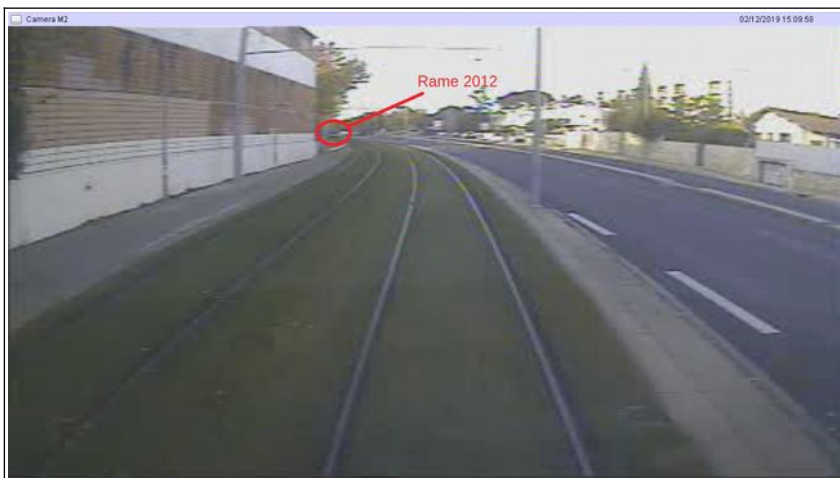
**Figure 14 - Caméra frontale avant (M2) du tramway n° 2028 à 15h09:58** (saisie écran BEA-TT)

À 15h09:58, le tramway arrêté n° 2012 apparaît sur la vidéo.

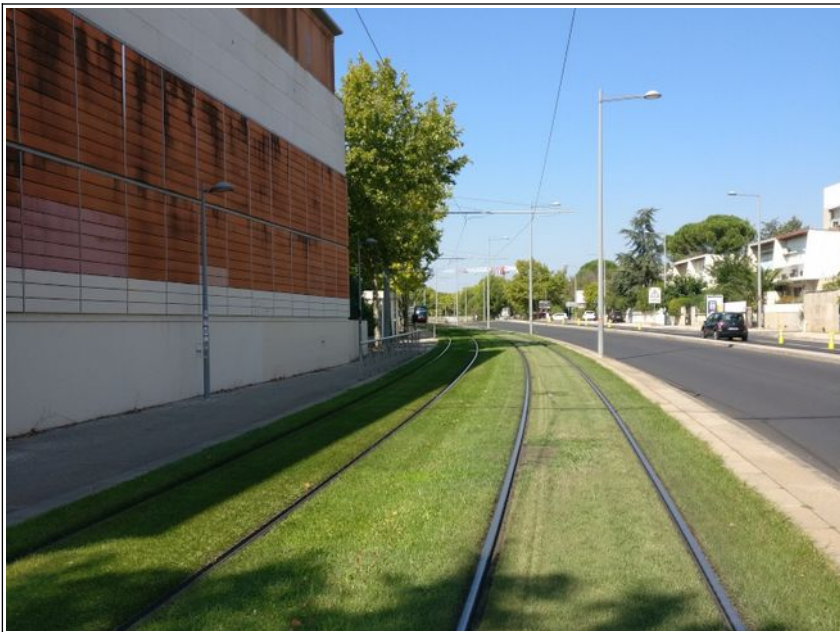
**Figure 15 - Visibilité réelle sur site au moment du début du freinage du tramway avec, pour comparaison, un tramway localisé à l'emplacement du tramway percuté** (photo BEA-TT)

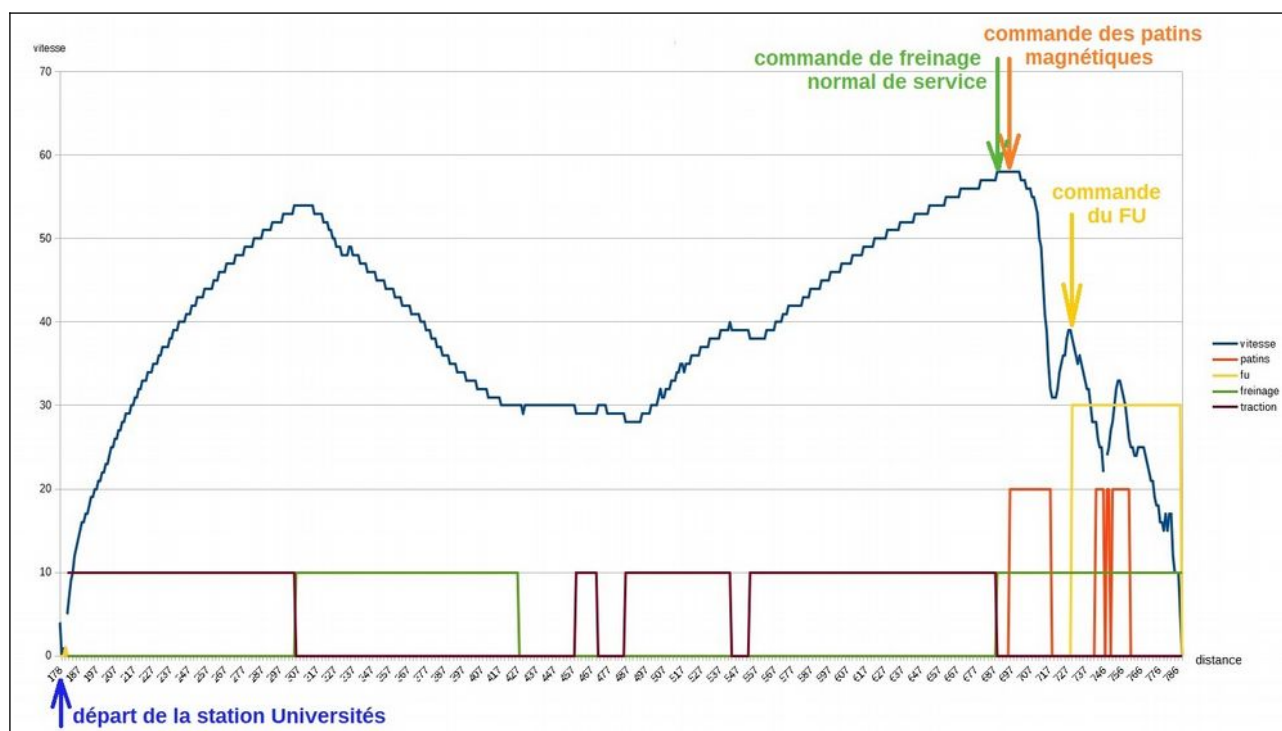
Figure 25 - Graphe des vitesses du tramway n° 2028 en fonction de la distance mesurée

- Entre le premier freinage normal et l'atteinte de la vitesse nulle, l'enregistreur de paramètres du tramway n° 2028 indique une distance de 99 mètres. Entre la commande du freinage d'urgence et la vitesse nulle indiquée par l'enregistreur de paramètres, une distance de 58 mètres est enregistrée.

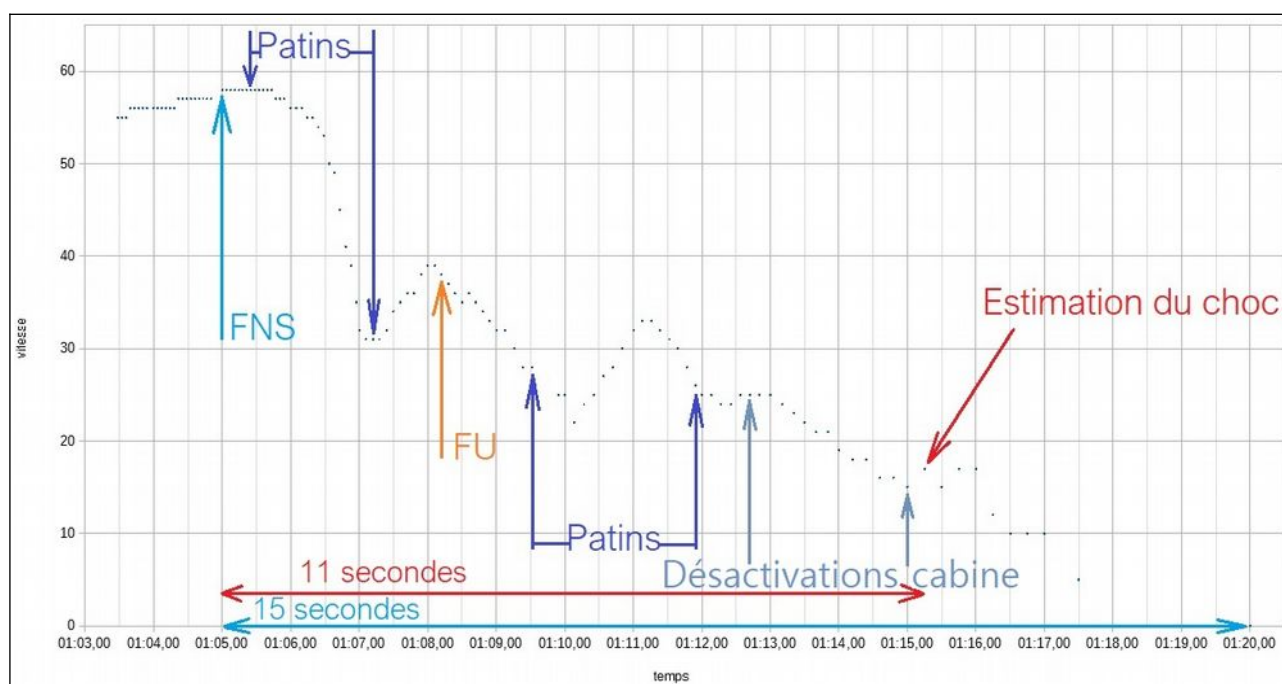
- Le choc a lieu à une vitesse non nulle et non identifiée dans l'enregistreur de paramètres. Toutefois, ce dernier présente un saut de valeurs entre 15 et 17 km/h, juste après la seconde désactivation de la cabine par le conducteur. De son côté, le Système Informatique Embarqué du tramway n° 2028 liste des défauts simultanés des mécanismes de verrouillage sur de nombreuses portes du tramway n° 2028 aux vitesses données par le tramway de 16 et 15 km/h.

**Figure 26 - Zoom sur la fin de courbe de la vitesse (enregistrée par le tachygraphe) en fonction du temps (avec t=0 au départ de la station Universités)**

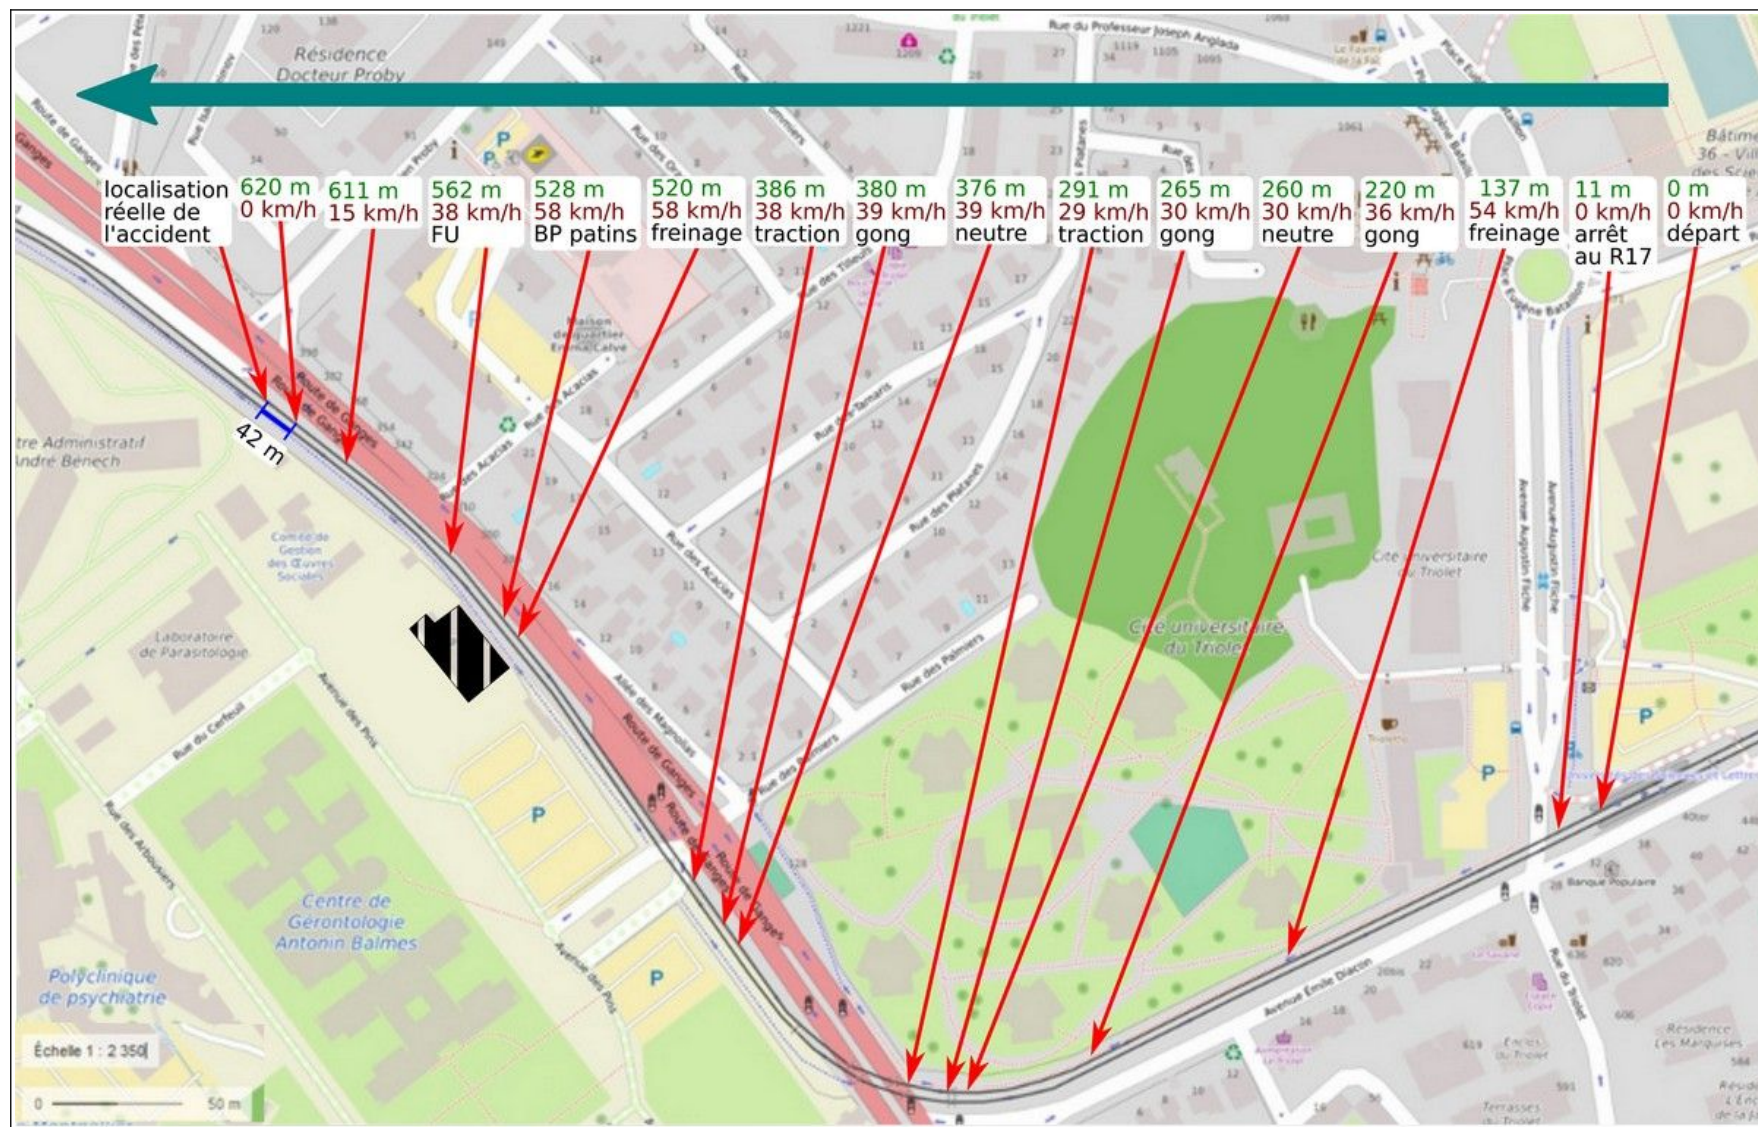
La transcription des données de l'enregistreur de paramètres sur la carte suivante permet d'identifier un écart entre l'emplacement exact de la collision et la distance mesurée par le tramway n° 2028 : la rame a parcouru 42 mètres de plus que ne le montre l'enregistrement.

Figure 27 - Retranscription de l'enregistreur de paramètres du tramway n° 2028 depuis la station Universités jusqu'à la collision  
(source : OpenStreetMap modifiée)

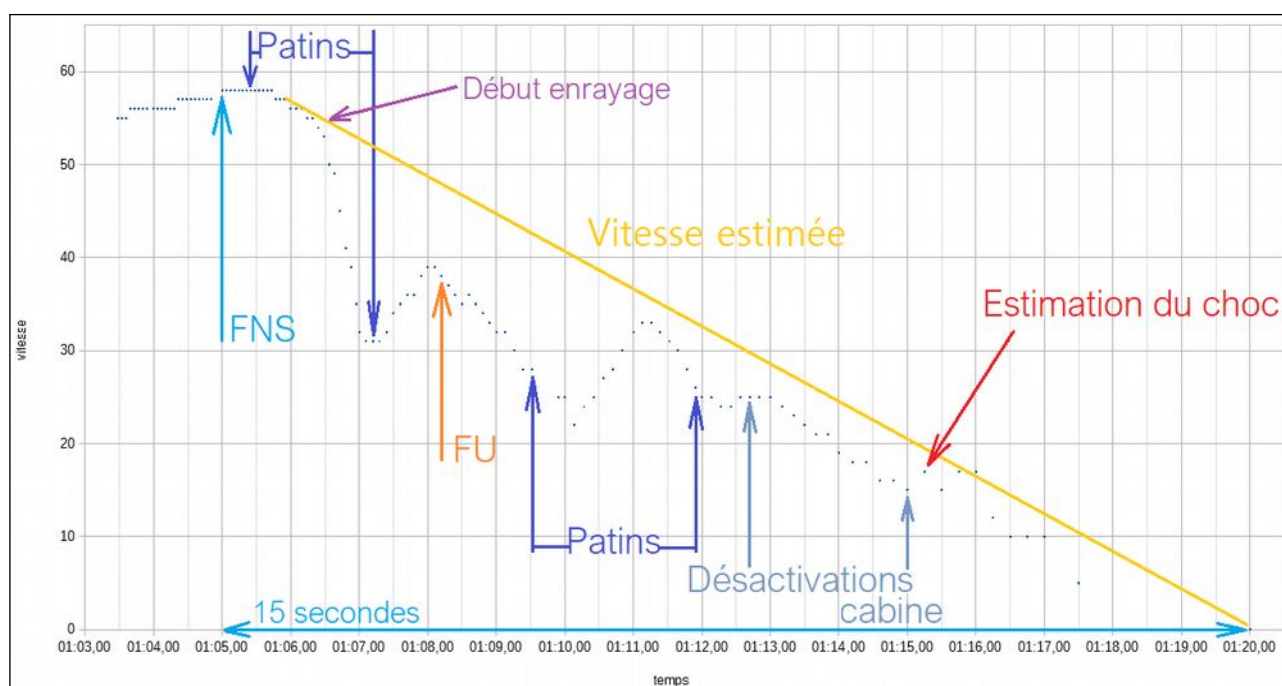
Du début de l'enrayage jusqu'à la vitesse nulle, la décélération estimée est égale à :  $\gamma = (v_1-v_2)/(t_1-t_2) = (53 \text{ km/h}-0)/13,54 = 1,08$  m/s<sup>2</sup>.

Figure 28 - Graphe vitesse (enregistrée par le tachygraphe) selon le temps, avec identification du début de l'enrayage et vitesse estimée

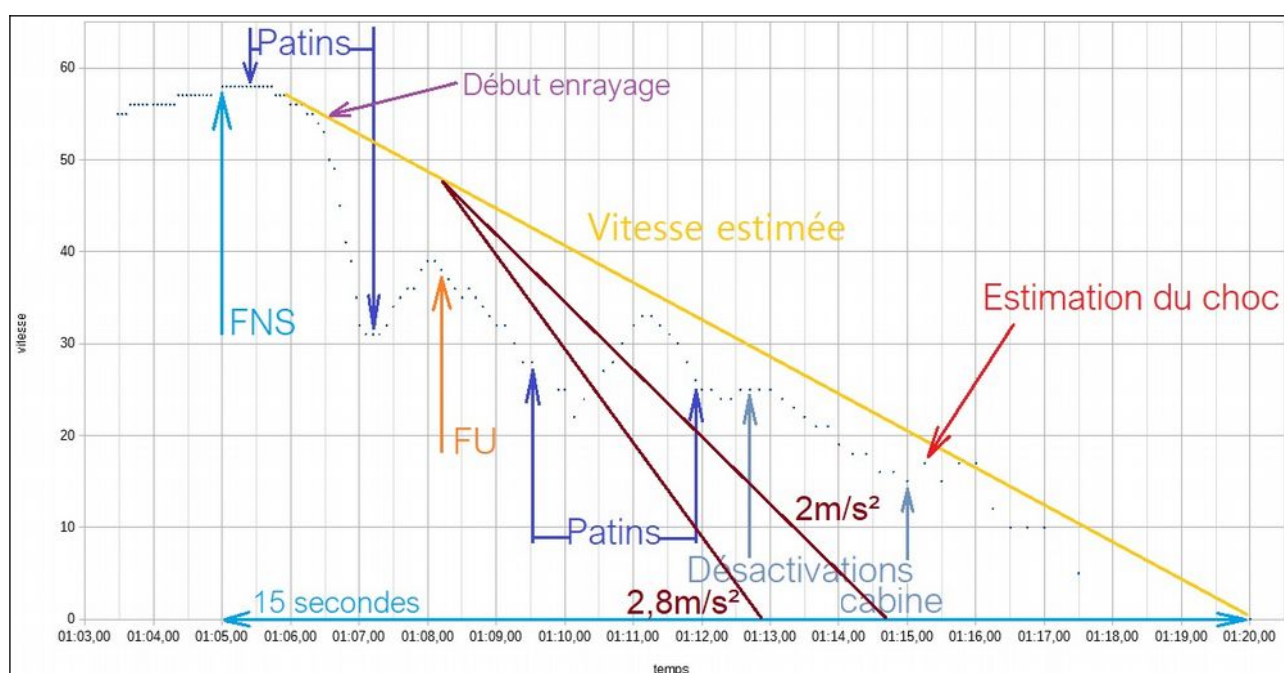
**À 48 km/h, en freinage d'urgence, le tramway aurait donc dû s'arrêter au maximum en 43 mètres.** Nous verrons au paragraphe suivant que la distance disponible était bien supérieure.

**Figure 29 - Graphe vitesse (enregistrée par le tachygraphe) selon le temps, avec ajout des décélérations attendues en freinage d'urgence (2,8 m/s² en nominal ou 2 m/s² sur rail savonné) et leurs temps de freinage correspondants**

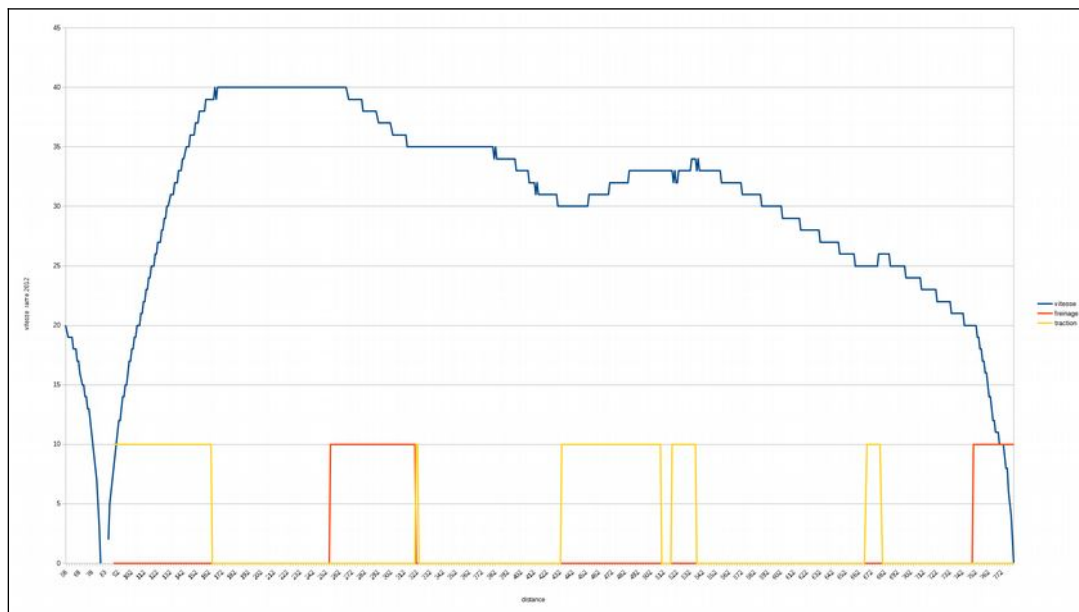
**Figure 30 - Relevé des vitesses du tramway n° 2012 en fonction de la distance (en jaune les phases d'accélération de la rame, en rouge celles de freinage)**

À la vitesse de 20 km/h (5,55 m/s), il freine sur 30 mètres et en 12 secondes jusqu'à arrêter son tramway. Sa décélération est égale à  $\gamma = 0,46 \text{ m/s}^2$ .

Par ailleurs, le tramway n° 2012, circulant quelques dizaines de minutes devant le n° 2028, a freiné dans la même zone que la collision. Son enregistreur de paramètres indique un freinage doux et sans enrayage, la décélération étant de 0,46 m/s<sup>2</sup> (cf. figure 30). Avec une conduite différente et une vitesse moins élevée, la voie et le matériel roulant n'ont pas été poussés dans leurs limites.

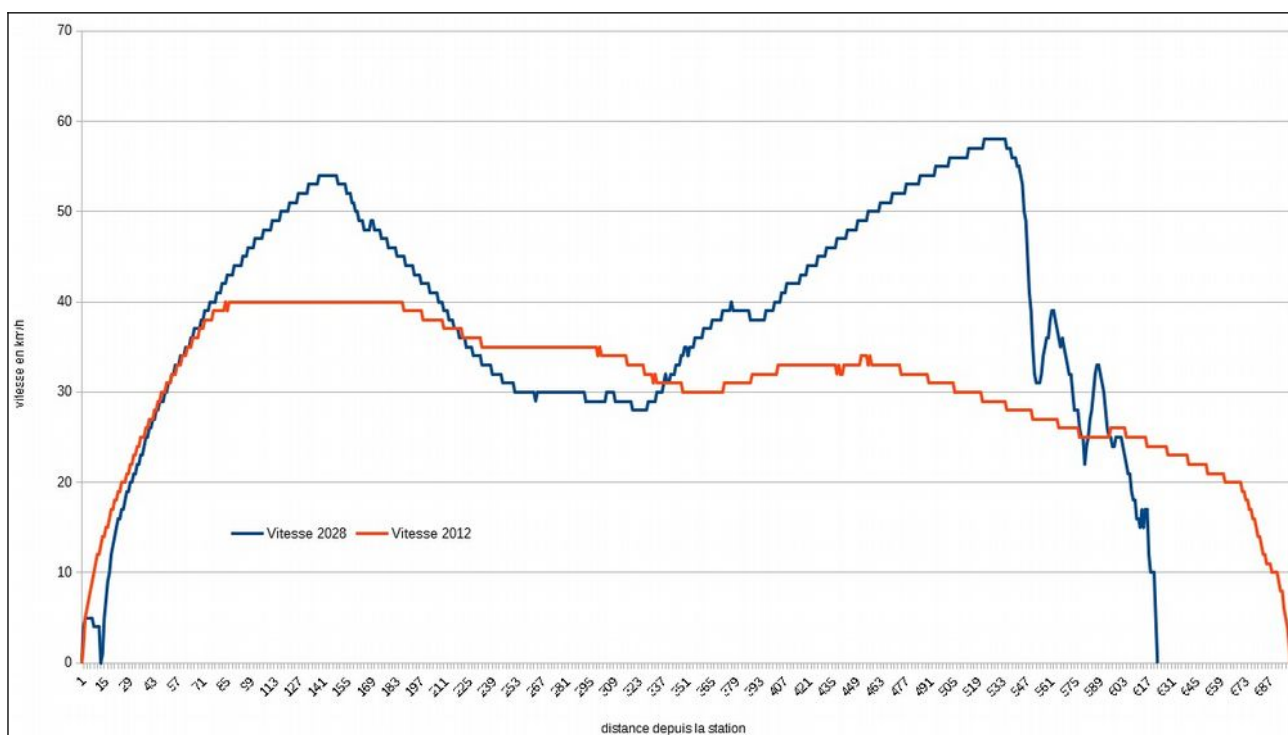
**Figure 31 - Comparatif des distances parcourues/vitesses depuis la station Universités par les tramways n° 2012 et n° 2028 jusqu'à leurs arrêts respectifs**

Lorsqu'on superpose les données de l'enregistreur du tramway n° 2028 et de celui du n° 2012, on obtient le graphe ci-dessus. On observe deux différences notables :

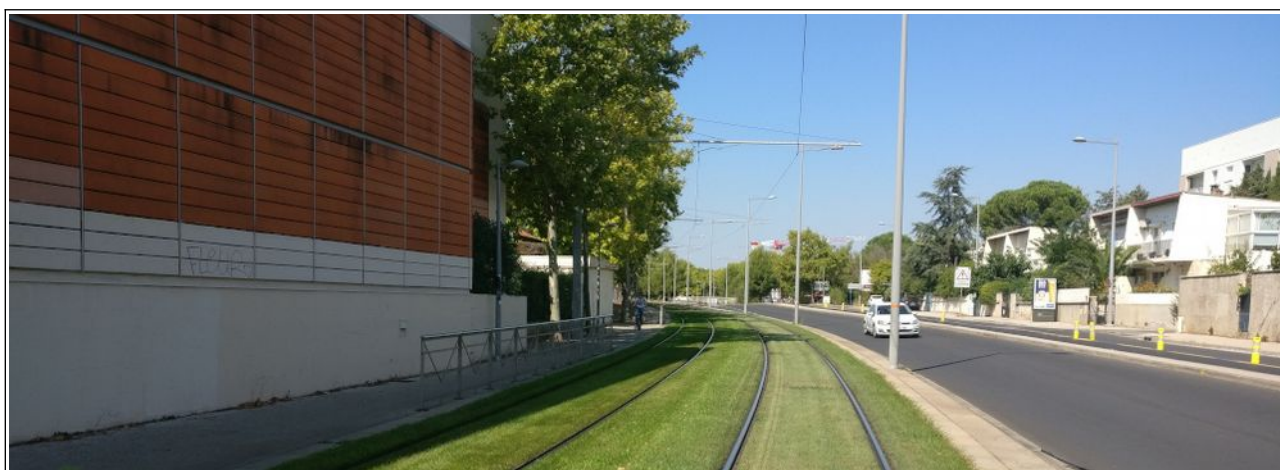
**Figure 32 - Localisation du tramway n° 2028 au début de son freinage normal de service**  
(photo BEA-TT)

1. L'enregistreur de paramètres du tramway n° 2028 montre un freinage à 15h10:14, un freinage d'urgence à 15h10:17 (+ 3 secondes) et un arrêt à 15h10:29 (+ 15 secondes).
2. Le mouvement des passagers à 15h10:00 (horodatage vidéo du n° 2028) correspond au début du freinage normal de service, effectué par le conducteur et suivi quelques dixièmes de seconde plus tard par l'appui sur le bouton-poussoir des patins magnétiques. Les différentes caméras intérieures du tramway n° 2028 montrant une partie de la voirie publique extérieure confirment le visuel donné par la caméra frontale. Nous pouvons donc identifier le lieu où se trouve la cabine avant du tramway lorsque le freinage débute : au niveau du milieu du bâtiment de l'hôpital, dont l'un des murs est limitrophe du trottoir.

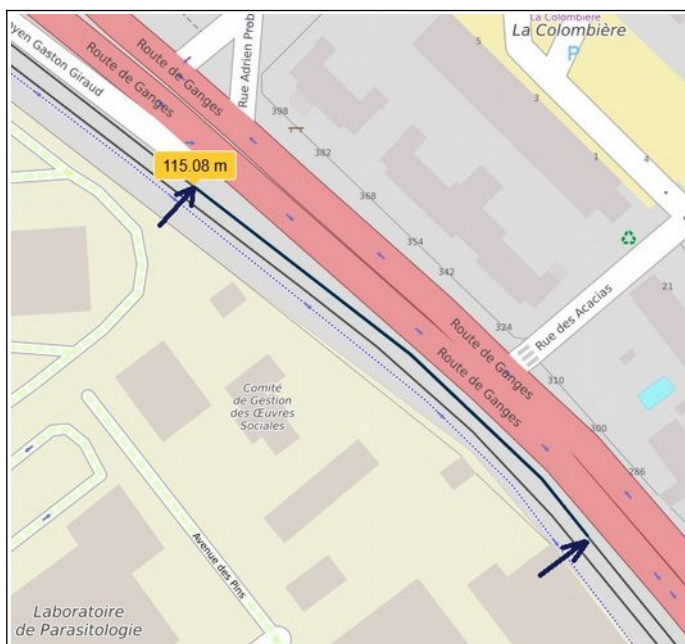
**Figure 34 - Mesure de la distance de freinage au choc** (source : geoportail)

Entre ces deux positions géographiques, nous mesurons une distance de **115 mètres**.

En prenant une vitesse de début de freinage à 58 km/h et un choc à 15 km/h, en 11 secondes, la décélération globale est égale à :

$$\gamma = 43 \text{ km/h} / 11 \text{ sec} = 11,9 \text{ m/s} / 11 \text{ sec} = \mathbf{1,08 \text{ m/s}^2}.$$

Avec cette décélération, si le tramway n'avait pas été arrêté par le choc (ici pris à 15 km/h), il aurait freiné encore 3,9 secondes supplémentaires. Soit environ 16 mètres supplémentaires ce qui donnerait une distance de freinage totale de 131 mètres.

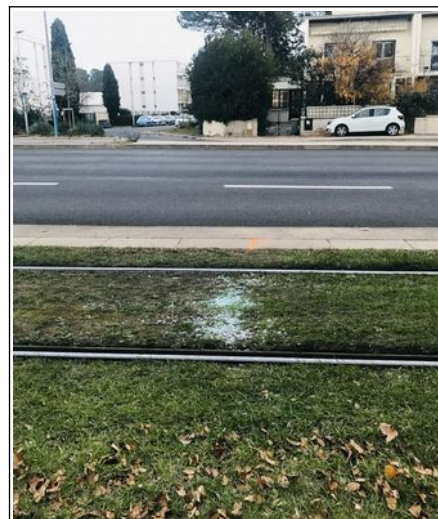
**Figure 33 - Lieu de la collision, identifiable par les bris de verre tombés au sol** (photo TaM)

Sur site, le lieu exact du choc est identifiable grâce aux bris de verre. Il se situe en face du n° 398 de la route de Ganges.

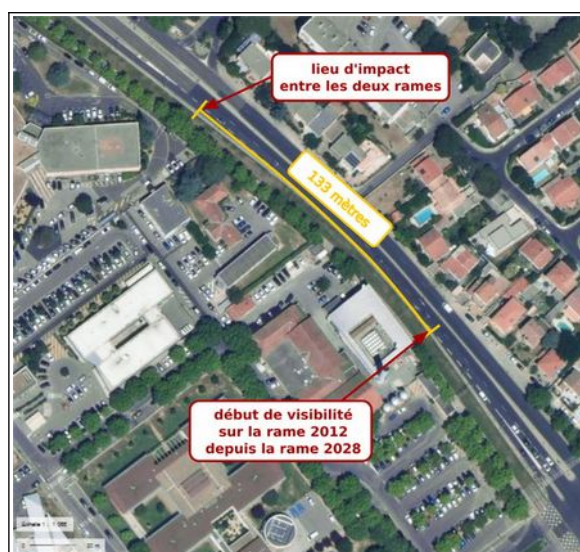
**Figure 35 - Distance de visibilité** (source : geoportail)

La collision a lieu dans une ligne légèrement courbe. La première visibilité qu'a pu avoir le conducteur du tramway n° 2028 sur l'arrière du tramway n° 2012 est illustrée par la vue aérienne ci-dessous et correspond à la vue donnée par la figure 14). La distance correspondante est de 133 mètres.

La vitesse maximale autorisée dans la zone dans le sens de circulation de l'accident est de 50 km/h, soit 13,88 m/s. Selon le guide sur la « Sécurité des zones de manœuvre de tramways », la distance de visibilité nécessaire est donnée pour un arrêt en freinage normal de service à 1,2 m/s<sup>2</sup> et un temps de réaction homme + machine de 1,5 s par la même formule que précédemment :  $d_{\text{visibilité}} = 13,88^2 / (2 \times 1,2) + 13,88 \times 1,5 = 101,09$  mètres

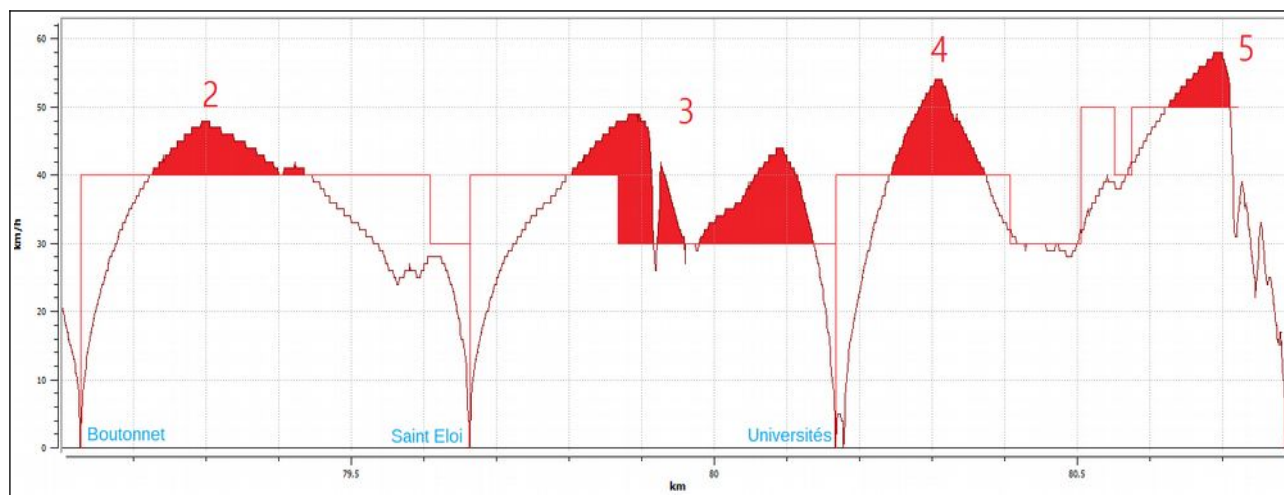
Figure 37 - Courbe de vitesse du tramway n° 2028 en fonction de la distance et identification des seuils limites de vitesse sur site (en rouge, les survitesses)

4. Entre la station Universités et la courbe de Ganges, la limite de vitesse est de 40 km/h. Le conducteur atteint un maximum de 54 km/h soit 14 km/h au-dessus de la limitation.

5. Au second passage devant le Centre Hospitalier Universitaire et juste avant la collision, il atteint 58 km/h soit 8 km/h au-dessus de la limitation.

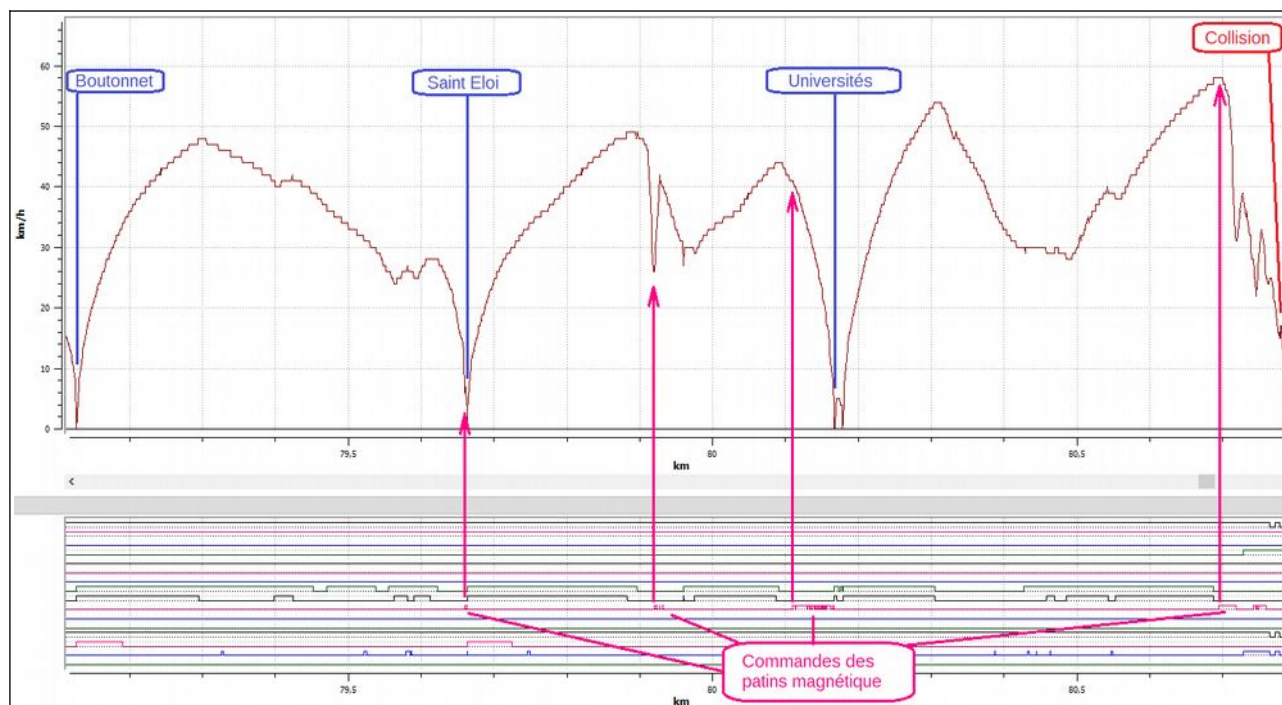
**Figure 38 - Informations de l'enregistreur de paramètres de la rame 2028 sur les trois dernières stations avant la collision** (source : Deuta, modifiée)

- pour s'arrêter en station Universités (19 enregistrements d'un actionnement de ce bouton-poussoir lors de son arrêt en station, sur ce seul arrêt, depuis une vitesse de 41 km/h jusqu'à atteindre l'arrêt).

- en divers lieux, concomitamment à une action de freinage au manipulateur (9 fois au total depuis sa prise de service à 13 h 26, soit 1 h 34 min avant la collision).
- pendant le freinage normal de service, appliqué de façon continue juste avant l'enclenchement du freinage d'urgence précédant la collision.
- pendant le freinage d'urgence, le conducteur appuie 3 fois sur le bouton-poussoir.

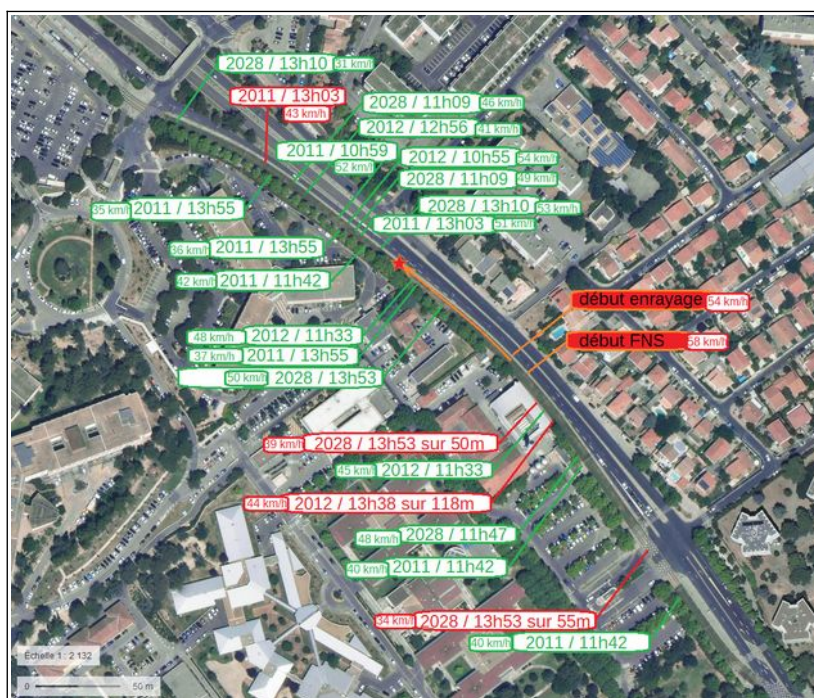
Figure 39 - Localisation, horodatage et vitesse initiale des freinages avec ou sans enrayage dans la zone de la collision

- 18 freinages s'effectuent sans enrayage,
- 4 freinages connaissent un enrayage, en sus de celui ayant conduit au rattrapage.

(en rouge : l'enrayage a eu lieu lors d'un freinage, en vert : le freinage n'a pas présenté d'enrayage)

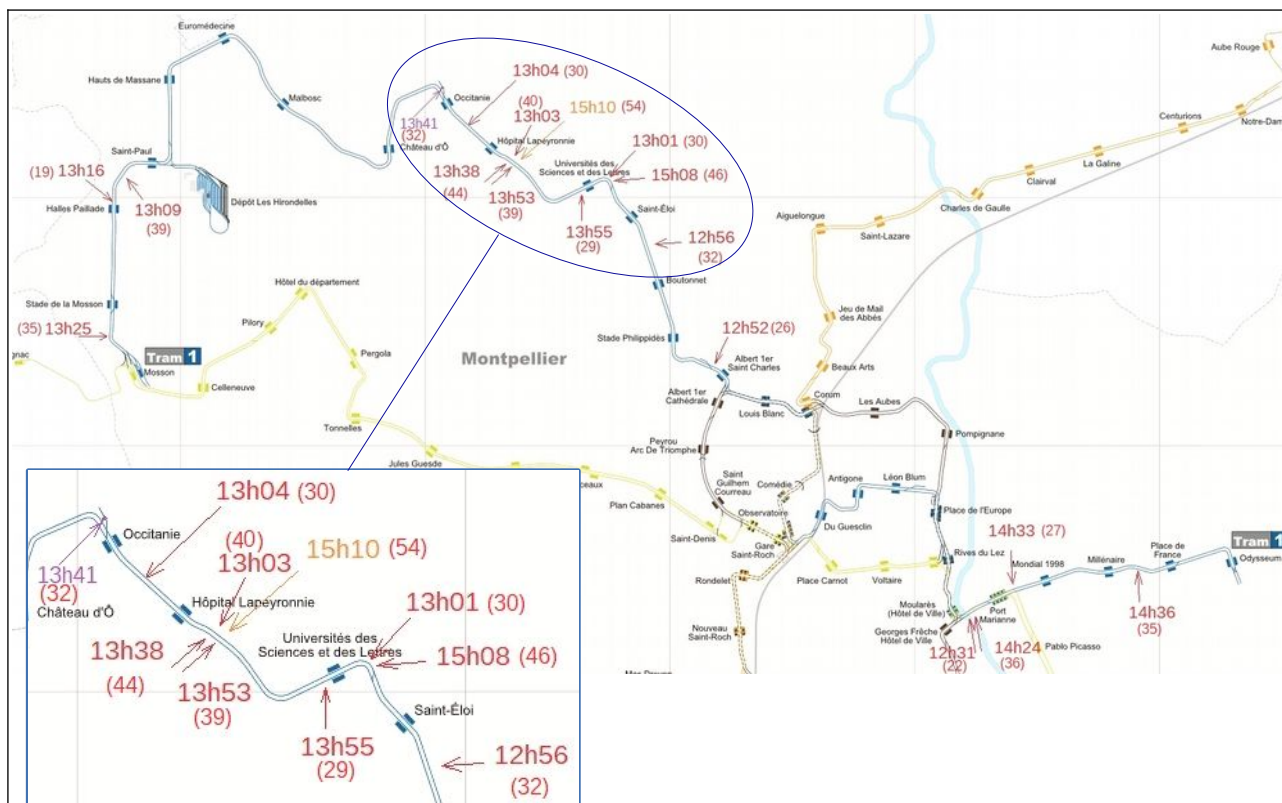
**Figure 40 - Schéma des freinages classiques ou avec enrayages sur la ligne 1 pour trois rames le 2 décembre 2019** (source : cartometro.com, modifiée)

Des enrayages ont commencé à partir de 12 h 30 sur la ligne 1 pour ces trois rames. Ils se sont intensifiés vers 13 h et une grande partie a eu lieu dans une large zone autour de l'interstation Universités – Hôpital. Les extrémités de la ligne sont également concernées. Les enrayages ont lieu à des vitesses comprises entre 19 et 54 km/h. Excepté celui de la collision, aucun enrayage n'a eu lieu au cours d'un freinage d'urgence. Les freinages normaux de service entraînant des enrayages ont eu lieu à des vitesses et dans des contextes différents. Le centre-ville n'est quasiment pas concerné.

Les enrayages n'étaient donc pas rares ce jour-là. L'interstation Universités – Hôpital ressort (avec 5 enrayages) mais elle n'est pas la seule zone touchée.

**Il ne s'agit donc pas d'une problématique exclusivement localisée dans une zone de la ligne 1 ou exclusive à un seul tramway de la flotte en circulation ce jour-là.** Les zones concernées ne sont pas celles identifiées par l'exploitant comme étant les plus polluées par des feuilles : ces dernières ne sont pas forcément le seul contaminant en cause.

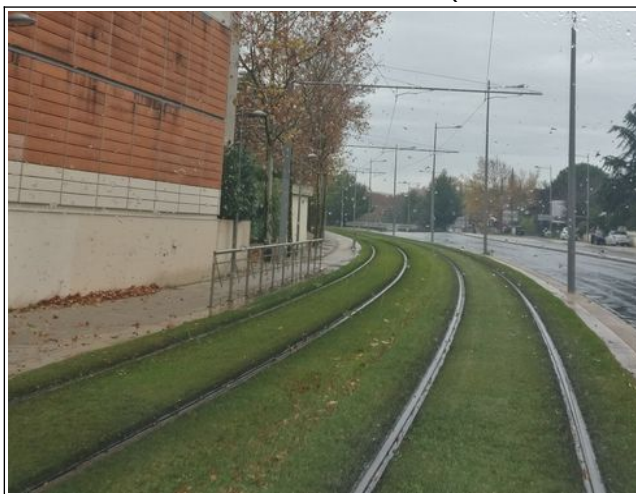
Figure 44 - Route de Ganges : lieu de l'accident (photo BEA-TT du 20 décembre 2019)

La voie est bordée d'une rangée d'arbres de moyenne hauteur, sur un seul des deux côtés. Il n'y a pas de risque d'amas de feuilles sur la voie (par du mobilier urbain longeant la voie, par le quai d'une station, etc.) mais plutôt sur les abords. Un côté de voie est plus exposé aux feuilles que l'autre : la voie opposée à celle de la collision. Cette zone n'est pas identifiée par l'exploitant comme problématique par rapport aux feuilles tombées des arbres, contrairement à d'autres zones du réseau (avenue Gambetta, station Blum).

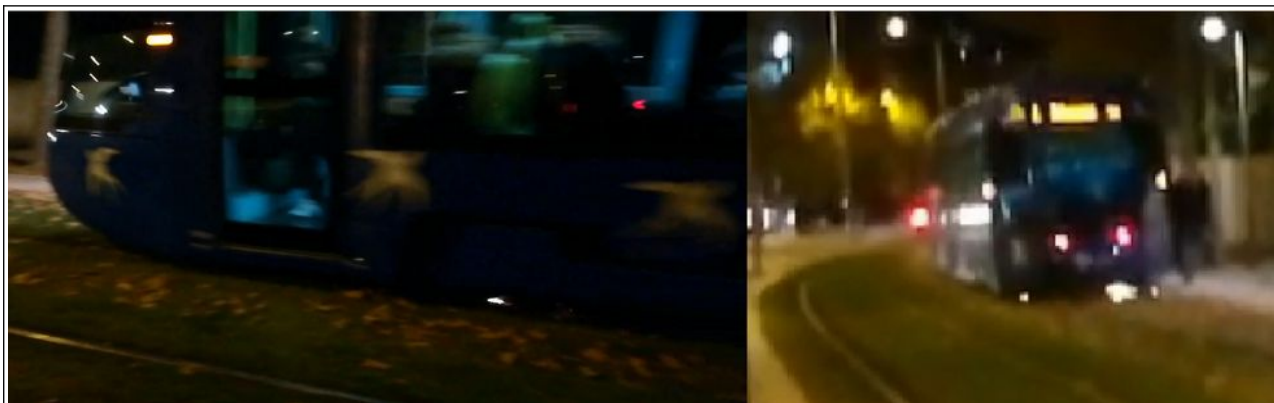
**Figure 47 - Capture d'écran de la vidéo effectuée le 2 décembre 2019 soir** (source : vidéo TaM)

Cependant, l'hypothèse des feuilles dégradant l'adhérence est étudiée suite aux observations faites le 2 décembre 2019 en fin de journée. Des flashes ont été observés sous un tramway circulant sur la voie opposée à la collision, lors de la reprise des circulations après 4 heures d'interruption, indiquant un possible mauvais retour de courant du fait de feuilles entières sur le rail.

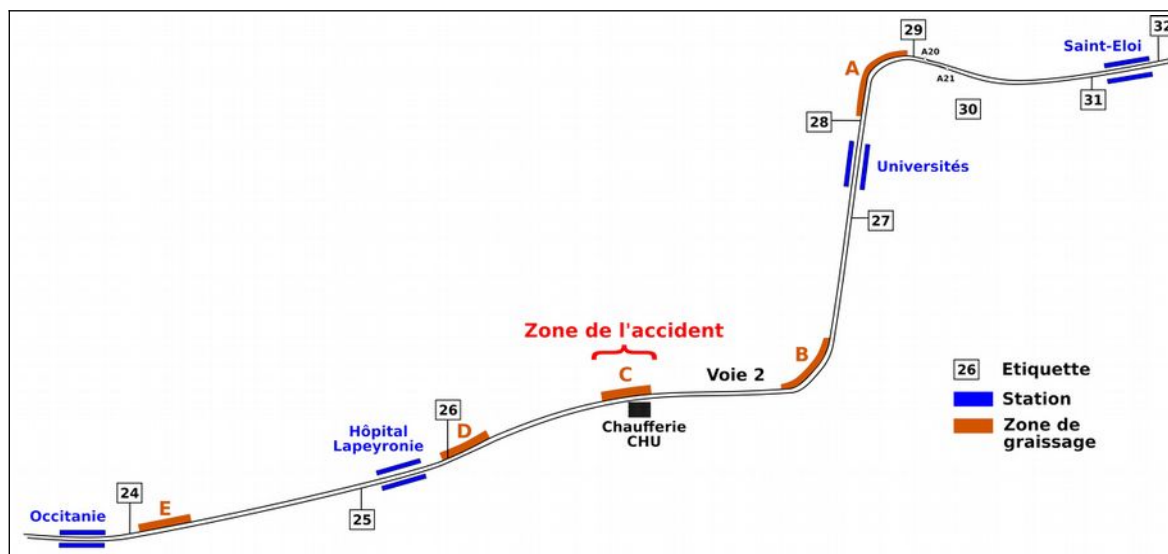
**Figure 50 - Schéma de l'interstation et des zones graissées (schéma BEA-TT)**

Des points de repères sont implantés sur la ligne et le SAE s'appuie sur la distance parcourue par le tramway pour donner un ordre de graissage au tramway lorsqu'il se trouve à un point de début de graissage et un ordre d'arrêt lorsqu'il passe le point de fin de graissage. Entre les stations Universités et Hôpital, plusieurs zones doivent être graissées, dont la zone de la collision.

La quantité d'huile projetée n'est pas indiquée dans la documentation du constructeur. Elle peut contribuer avec d'autres composants (poussières, sable éjecté, etc.) à créer une pâte grasse.

Au vu de la localisation du point de commande par le système d'aide à l'exploitation (cf. figure 50) et de la durée des cycles de graissage, il s'avère que la phase de freinage du tramway n° 2028 le 2 décembre 2019 a eu lieu dans cette même zone.

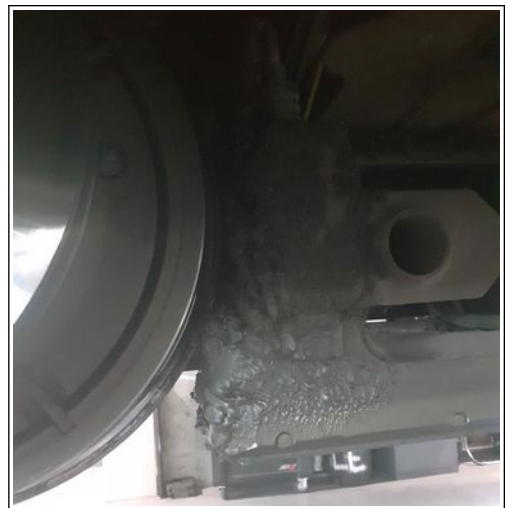
**Figure 52 - Patin de rame 401 le 31 août 2021** (photo STRMTG)

La présence d'agglomérats graisseux sur le bogie, notamment au niveau des patins magnétiques et des graisseurs de boudins, ne peut que conduire à leur chute, potentiellement initiée par des défauts d'infrastructure, des phases de traction - freinage, des mouvements de patins magnétiques volontaires ou automatiques lors de phase de freinage, voire des frottements avec la roue...

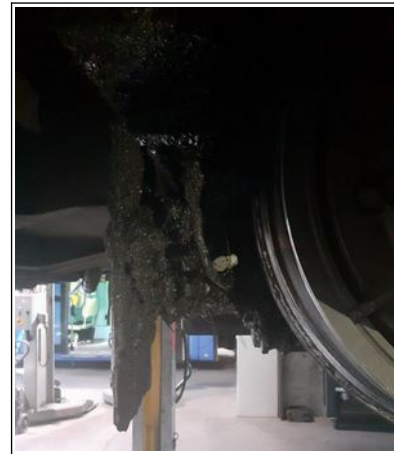
**Figure 54 - Rame 401, août 2021** (photo STRMTG)

Par ailleurs sur le tramway n° 2028 et sur au moins une rame 401 du réseau, il a également été constaté des agglomérats graisseux au niveau des systèmes de graissage de boudins.

Pour le tramway n° 2028 et le jour de l'accident, l'état du système de graissage de boudins n'a pu être déterminé précisément. Néanmoins, la figure 53, prise 9 mois après l'immobilisation du tramway n° 2028 suite à l'accident, permet de supposer un état pouvant être proche de celui constaté sur la figure 54.

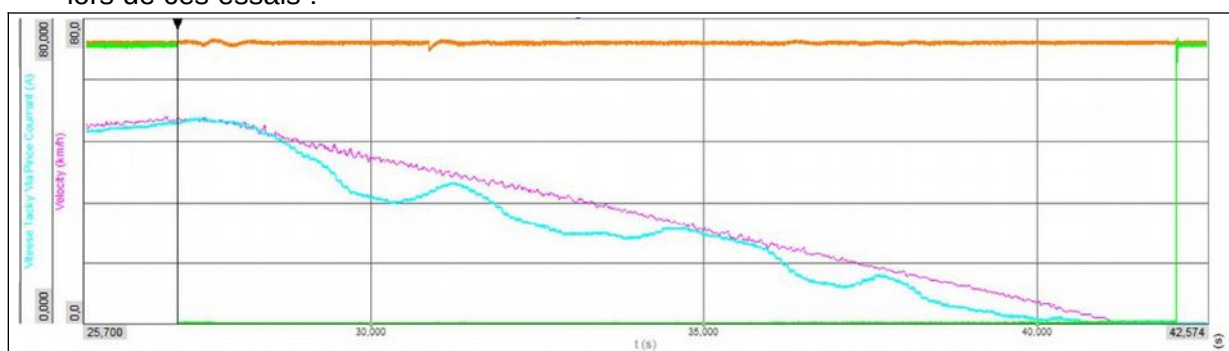
**Figure 55 - Courbe de vitesses selon temps d'un essai de freinage (freinage de service à 54 km / h sur rail arrosé avec de l'eau savonneuse) : (en violet, la vitesse mesurée par GPS et en bleu clair, la vitesse mesurée par les roues du tramway)**  
(source : Alstom)

Ces essais dynamiques ont été réalisés du 15 au 17 septembre 2020. Les conclusions du rapport du constructeur Alstom sur ces essais sont les suivantes : « Le système de freinage de la rame 2028 installé sur la rame 2006 ne présente aucune anomalie. Les mesures réalisées sur rail sec et rail arrosé, sont en corrélation avec les mesures du rapport de validation des performances de freinage TG1 401 (TRA V 450 485 000 - Rev.A – 2002). Le comportement de l'anti-enrayeur est également conforme à l'attendu » c'est-à-dire les efforts de freinage sont corrigés en fonction de l'adhérence disponible ce qui permet de limiter le blocage de roues et donc d'assurer des performances de freinage acceptables en condition d'adhérence dégradée. « La vérification de la tension batterie lors de l'application des patins magnétiques pantographe haut ou bas, permet de valider un comportement normal de celle-ci. Les différents enregistrements ont montré que les vitesses tachymétriques et GPS sont cohérentes. »

Cette courbe a été obtenue en réalisant un freinage de service à une vitesse initiale de 54 km/h sur un rail arrosé avec de l'eau savonneuse. La distance de freinage mesurée a été de 110 mètres pour un temps de freinage de 15 secondes et la décélération estimée à 1 m/s<sup>2</sup>, résultats proches de ceux observés lors de l'accident.

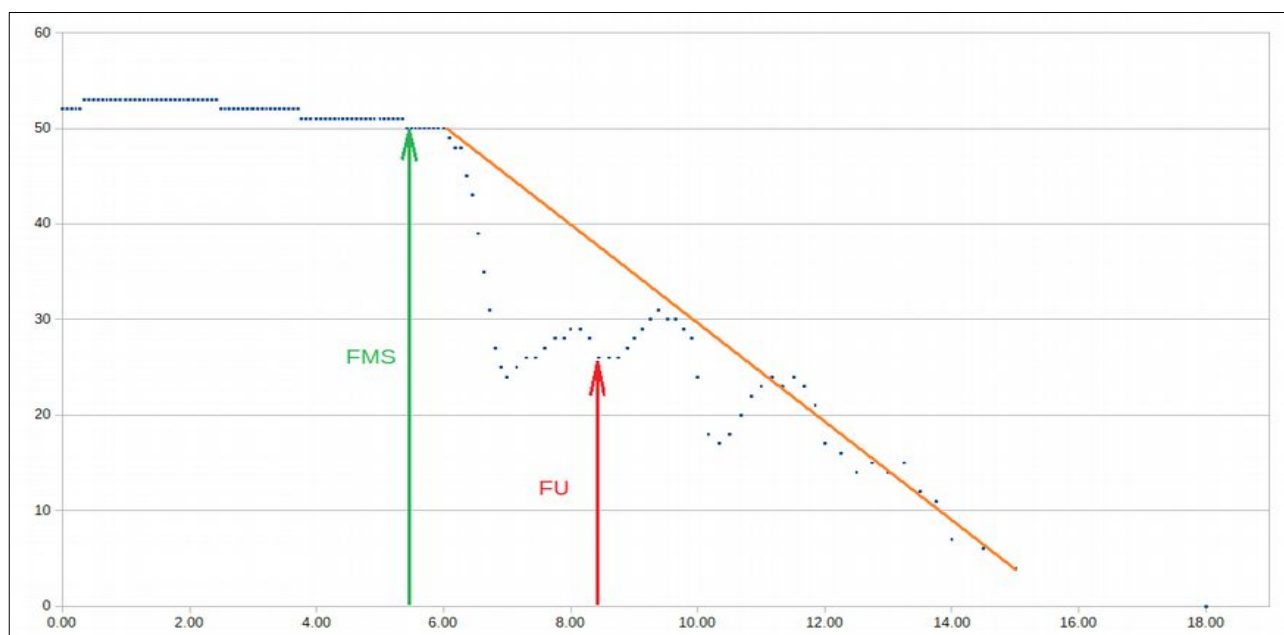
**Figure 58 - Courbe de vitesse à la roue du tramway selon le temps, d'un essai de freinage (freinage de service à 50 km/h avec sablage inhibé puis freinage d'urgence sur rail graissé) (image BEA-TT)**

La distance de freinage réelle a été mesurée à 90 mètres pour un temps de freinage de 12,5 secondes. En ne prenant pas la dernière valeur du graphe (saut de 3 secondes), la décélération estimée à  $1,16 \text{ m/s}^2$  (droite orange<sup>9</sup>).

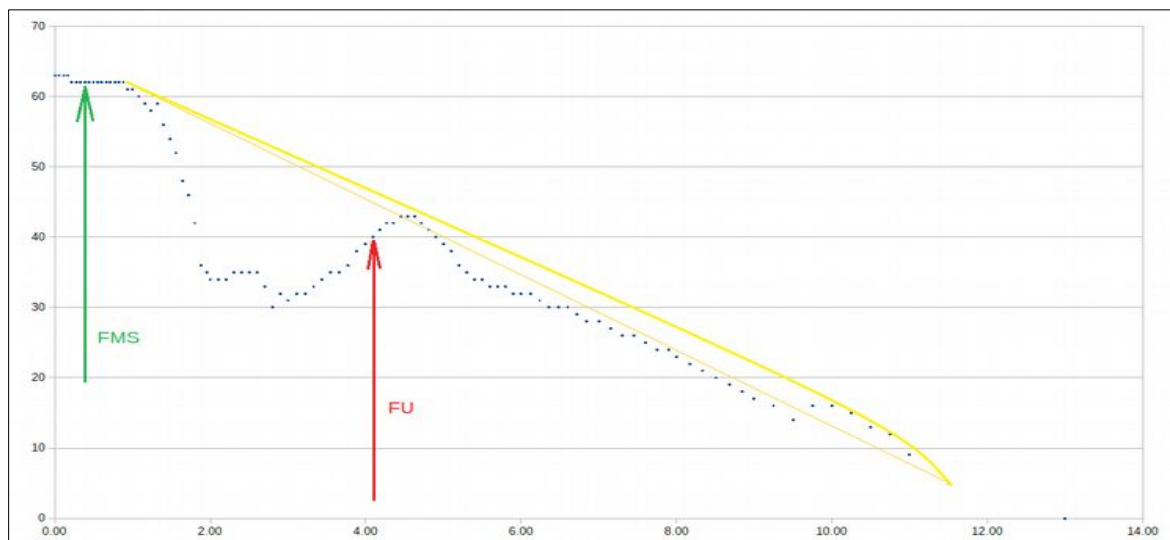
**Figure 59 - Courbe de vitesse à la roue du tramway selon le temps, d'un essai de freinage (freinage de service à 60 km/h puis freinage d'urgence sur rail graissé)** (image BEA-TT)

La distance de freinage a été mesurée à 121 mètres pour un temps de freinage de 12,6 secondes. La décélération est estimée à  $1,48 \text{ m/s}^2$ . Pour rappel, la distance du freinage au choc le 2 décembre 2019 était de 115 mètres (et 131 mètres si le tramway n° 2012 n'avait pas été présent). Dans ces conditions d'essais avec dégradation importante du contact rail / roue et lorsque rien n'est inhibé sur le matériel roulant d'essai, des distances inférieures ont été obtenues.

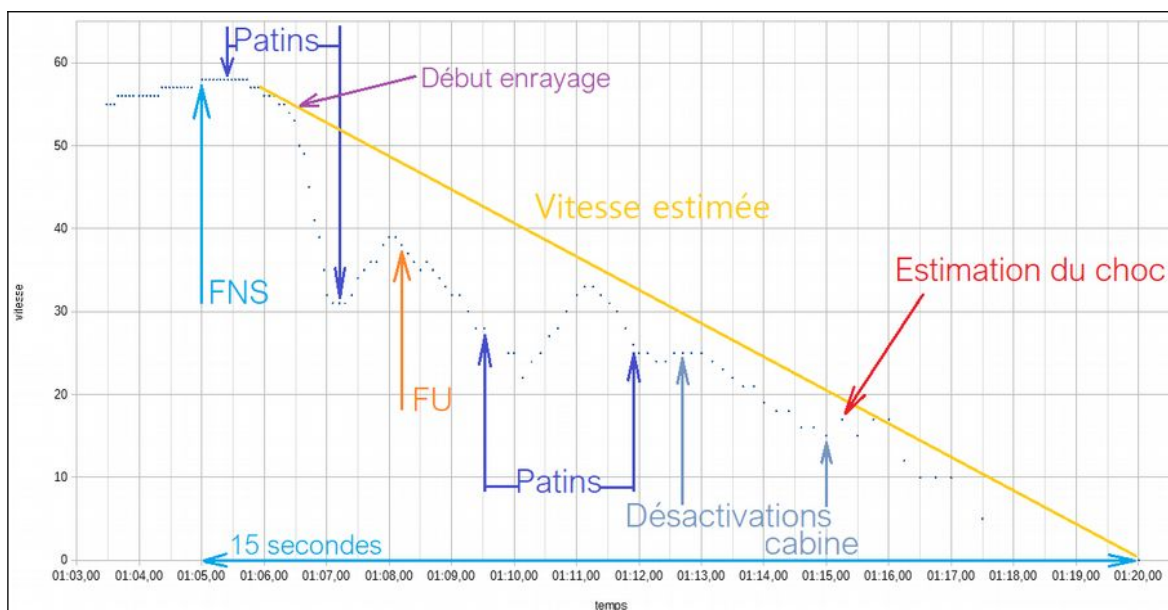
**Figure 61 - Courbe de freinage (vitesse de roue selon temps) du 2 décembre 2019** (graphe BEA-TT)

La figure 61 montre que la vitesse estimée du tramway reste toujours supérieure à la vitesse maximale transmise par la centrale tachymétrique ce qui laisse penser que, tout au long du freinage de service et d'urgence, les efforts de freinage ont bien été corrigés par l'anti-enrayeur en fonction de l'état du rail. La réduction importante des efforts de freinage électrique / mécanique pourrait donc s'expliquer par un faible niveau d'adhérence entre la roue et le rail comme celui constaté lors de la réalisation des essais complémentaires de freinage sur rail graissé.

Dans ce cas, au vu du faible niveau d'adhérence et de l'allongement important de la distance d'arrêt, il peut être évoqué un enrayage profond. À noter qu'une correction d'efforts a toujours eu lieu sur les bogies moteurs sans atteindre les valeurs d'une commande perdue<sup>11</sup> qui aurait provoqué l'inhibition de l'anti-enrayeur sur ces bogies (défaut non remonté par les équipements de traction - freinage).
