**RAPPORT  
D'ENQUÊTE TECHNIQUE**  
**sur la collision par rattrapage  
de deux rames de tramway  
survenue le 2 décembre 2019  
à Montpellier (34)**

Avril 2022

Titre du document : Rapport d'enquête technique sur la collision par rattrapage de deux rames de tramway survenue le 2 décembre 2019 à Montpellier (34)

Affaire n° BEATT-2019-14

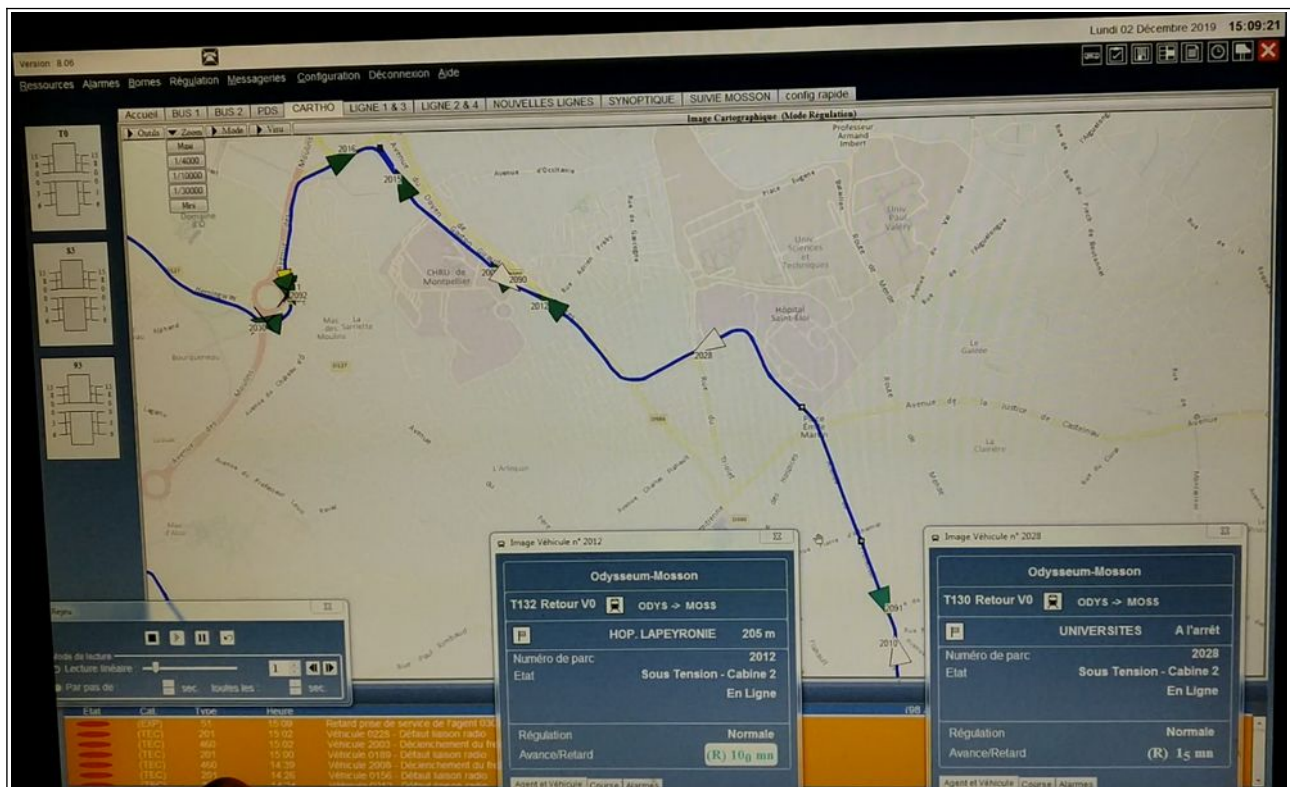
Figure 63 - Début de l'enregistrement : la rame 2028 arrive et s'arrête en station Universités

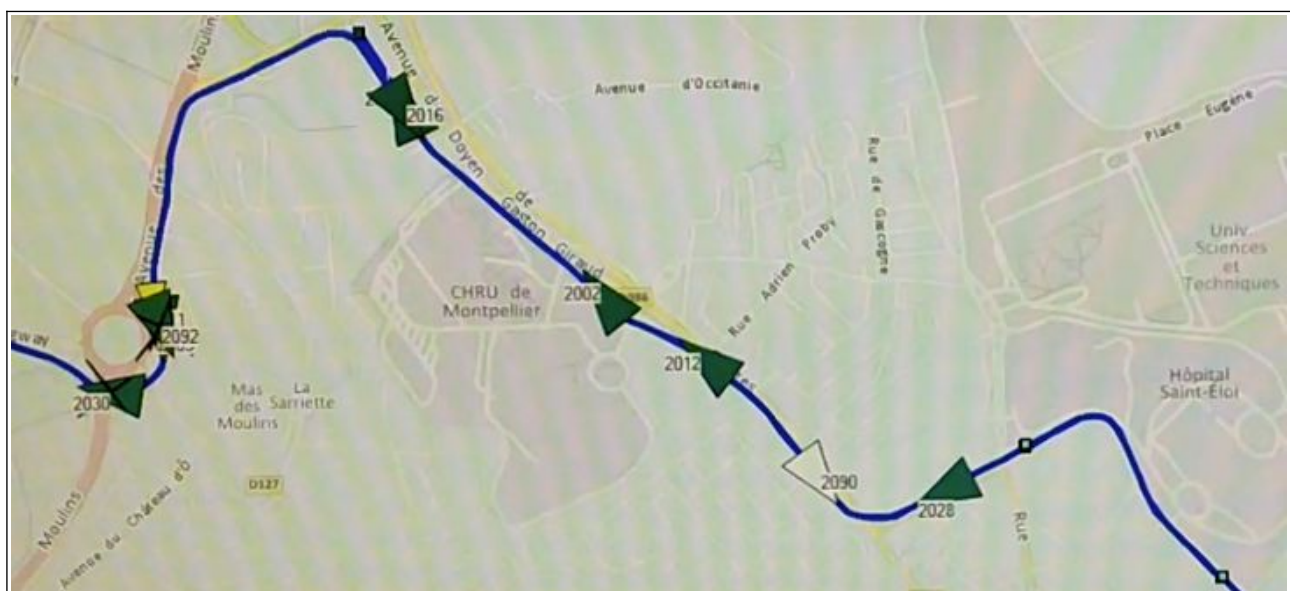
Figure 64 - La rame 2028 quitte la station Universités

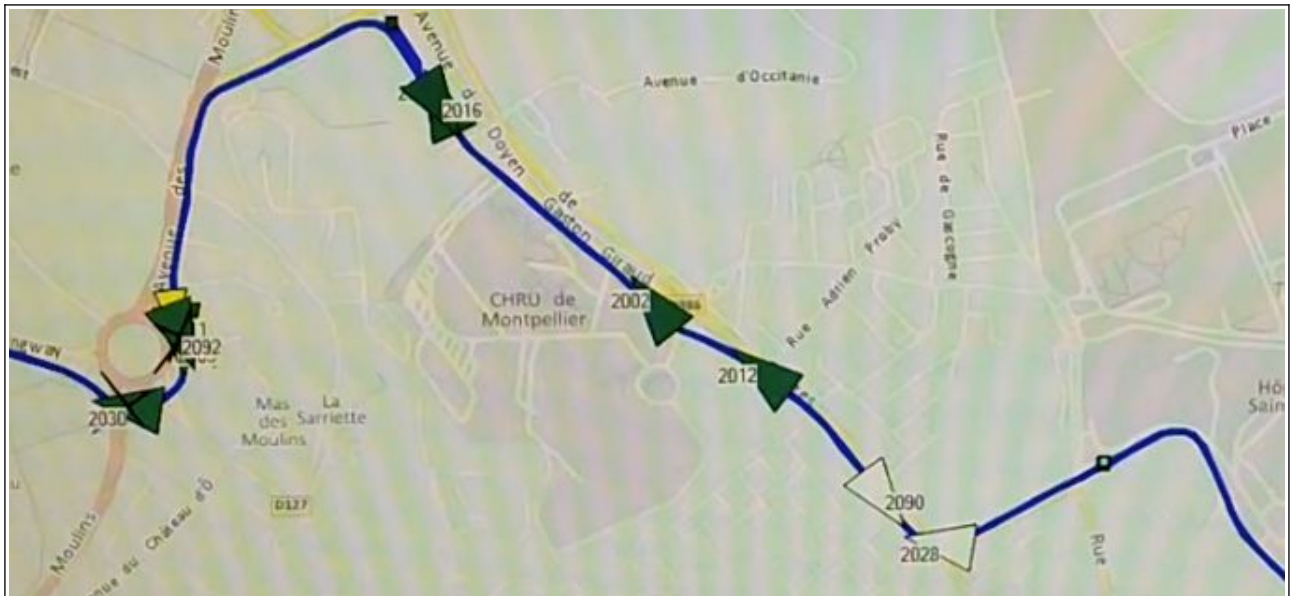
Figure 65 - La rame 2028 traverse le carrefour route de Ganges et va croiser la rame 2090

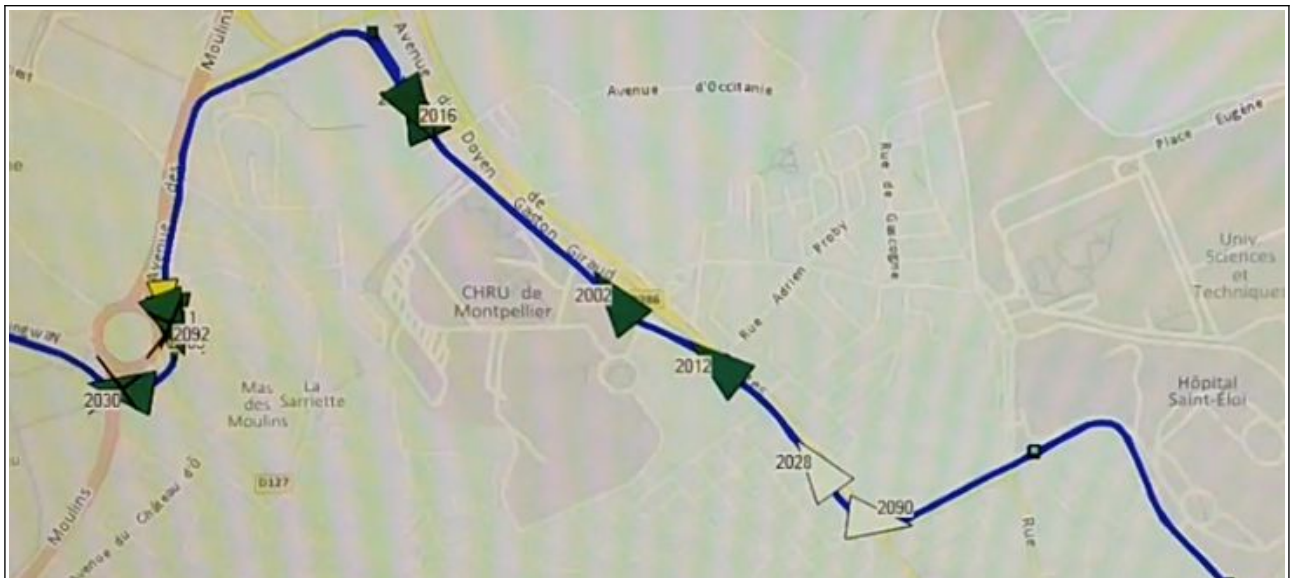
Figure 66 - La rame 2028 traverse le carrefour d'entrée/sortie de l'hôpital La Colombière
