**RAPPORT
D'ENQUÊTE TECHNIQUE
sur le naufrage du PAMPERO
bateau de transport
de matières dangereuses
survenu sur le Rhône
lors de la rupture d'une porte
de l'écluse de Sablons (Isère)
le 18 février 2020**

Décembre 2021

Titre du document : Rapport d'enquête technique sur le naufrage du PAMPERO bateau de transport de matières dangereuses survenu sur le Rhône, lors de la rupture d'une porte de l'écluse de Sablons (Isère), le 18 février 2020

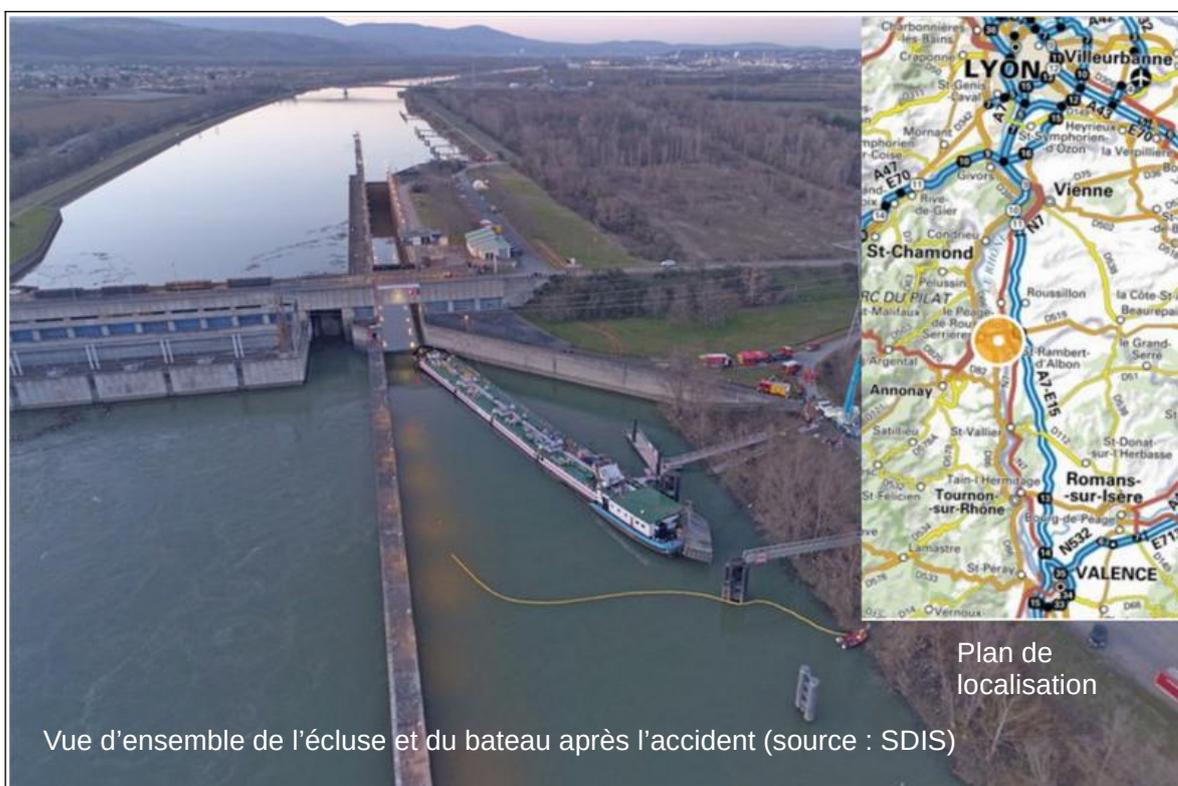
Peu après minuit, il s'engage dans l'écluse de Sablons située en Isère au sud de Vienne. La porte aval de l'écluse est constituée de quatre caissons superposés, identifiés de A à D dans le sens de bas en haut. Alors que le remplissage du sas est réalisé aux deux tiers, le caisson C, voire également le caisson B, cèdent. Le sas se vide alors précipitamment.

Le bateau est entraîné vers l'arrière par le courant créé puis est évacué du sas en marche arrière, en heurtant le restant de la porte en place et le haut de la structure, tandis que la timonerie du bateau est arrachée. L'élément supérieur de la porte est emporté avec le bateau et reste encastré sur sa partie arrière, celui-ci finit par s'immobiliser au travers du garage aval de l'écluse.

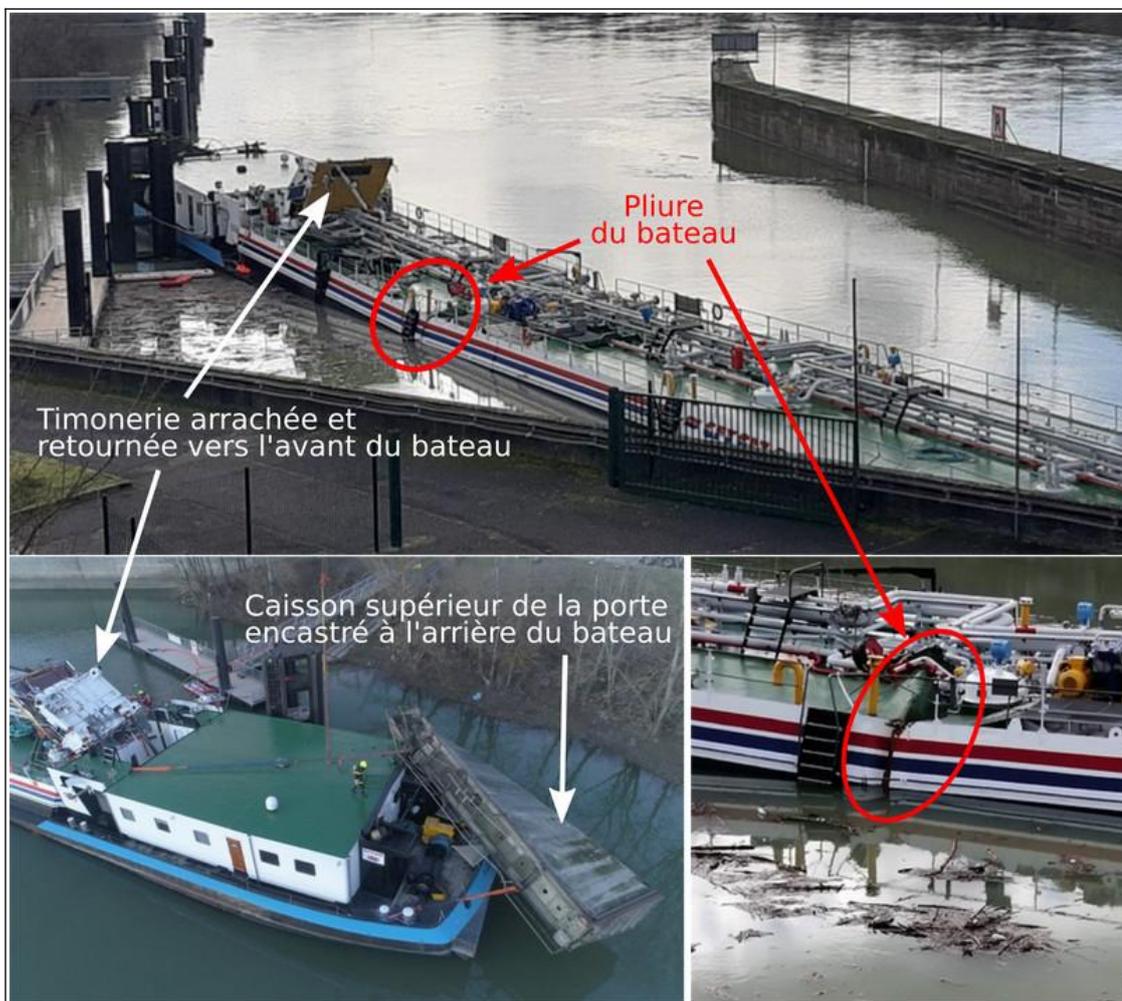
Sur les 5 membres d'équipage, 2 étaient à la manœuvre et 3 dormaient. Ils ont pu quitter la timonerie à temps, puis stabiliser le bateau et l'évacuer en urgence. Ils ont été très choqués par l'accident et quelques-uns ont été blessés légèrement. Le bateau a été lourdement endommagé et s'avère difficilement réparable. Parmi les principaux dégâts, on peut noter : timonerie arrachée, partie arrière surélevée écrasée par l'élément de la porte de l'écluse, bateau plié aux deux tiers de sa longueur, fissures de la coque au niveau de la pliure et à l'avant, déformations importantes du pont.

Les chocs ont entraîné des fuites de gaz qui, après analyse, se sont avérées être localisées au niveau des tuyauteries extérieures associées aux cuves de gaz du bateau et placées sur le pont.

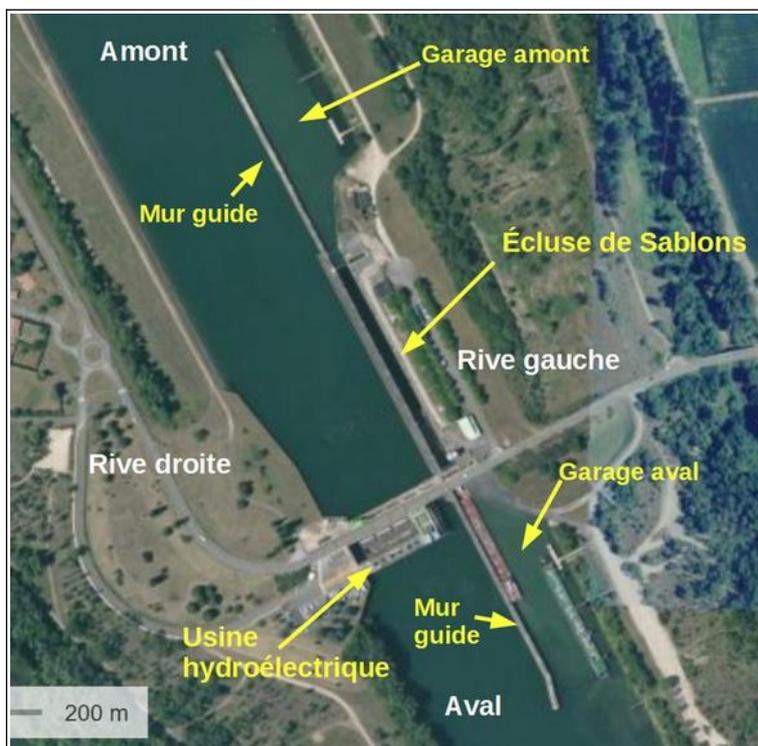
Vue aérienne de juin 2020 (Géoportail).

Un bateau à l'entrée de l'écluse et le Pampero stationné au niveau du duc d'Albe dans le garage aval et en attente de remorquage (comme explicité en 3.4).

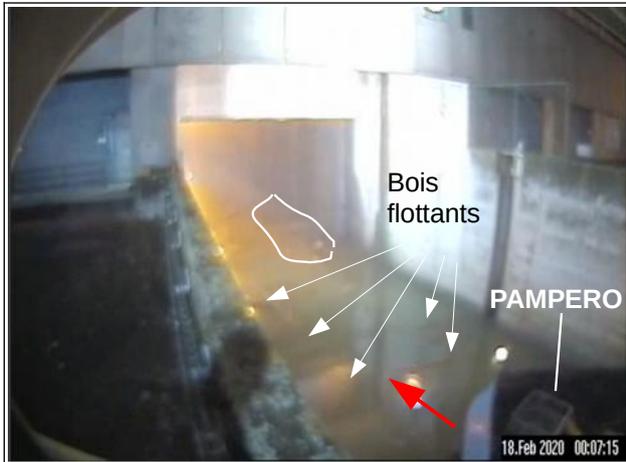
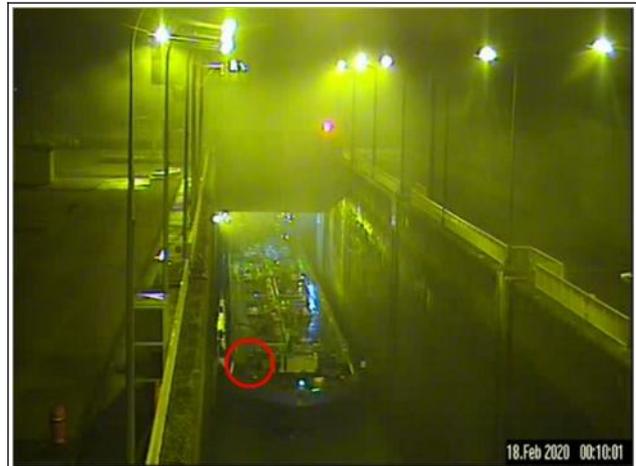
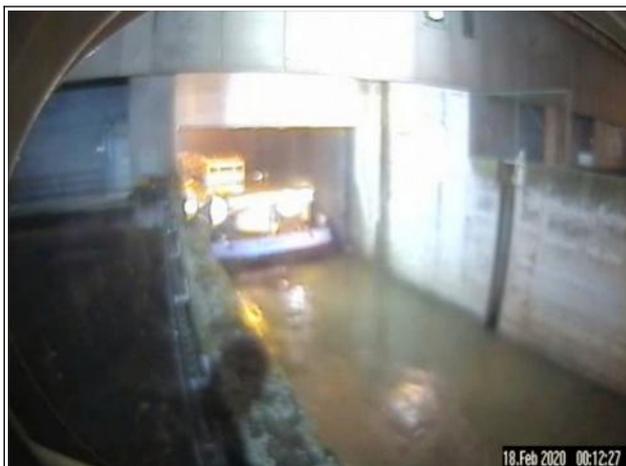
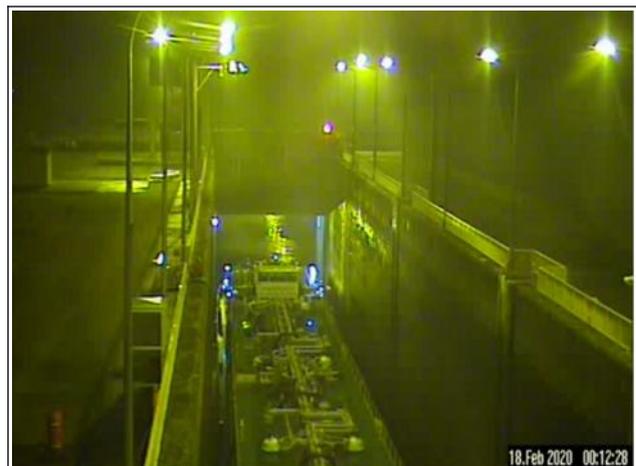
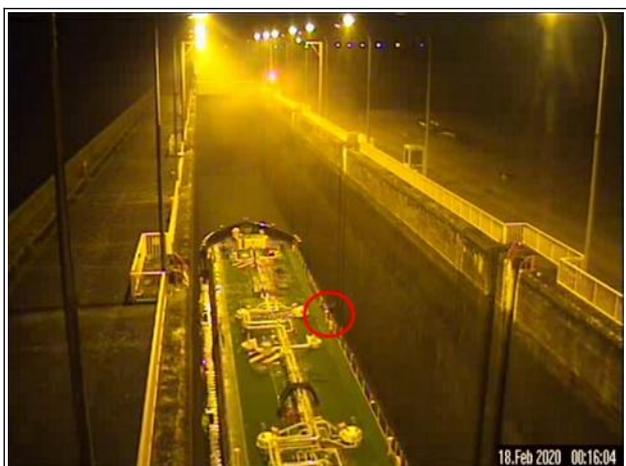
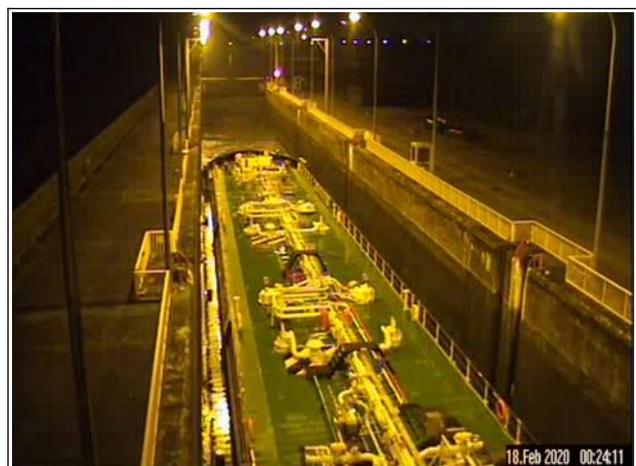
Lorsque le bateau s'apprête à rentrer dans le sas, des bois flottants sont visibles à l'entrée. Il commence à y rentrer vers 0 h 08 min, l'arrière du bateau y pénètre près de 4 minutes plus tard. Le matelot est à l'avant sur le pont pour guider le capitaine. Le bateau s'immobilise dans le sas vers 0 h 16 min, tandis que le matelot finit de procéder à l'amarrage. Peu avant 0 h 20 min, il remonte le pont pour rejoindre la timonerie.

Le matelot termine de procéder à l'amarrage

Le bateau à 0 h 24 min, sas en cours de remplissage

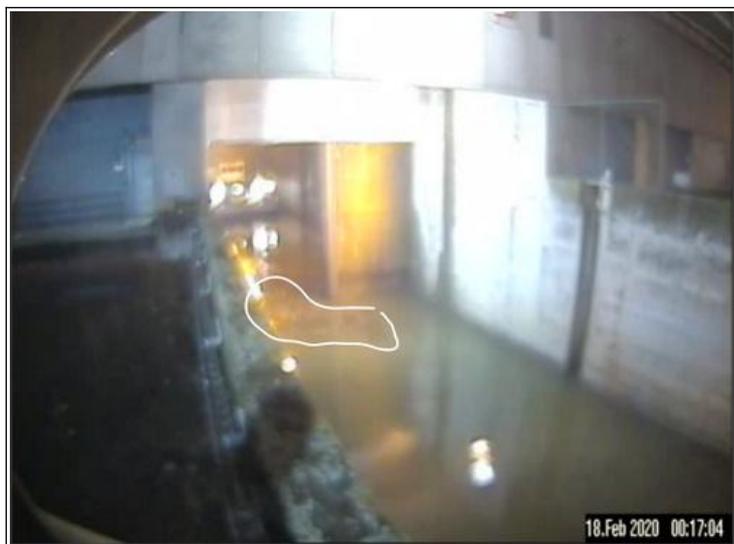
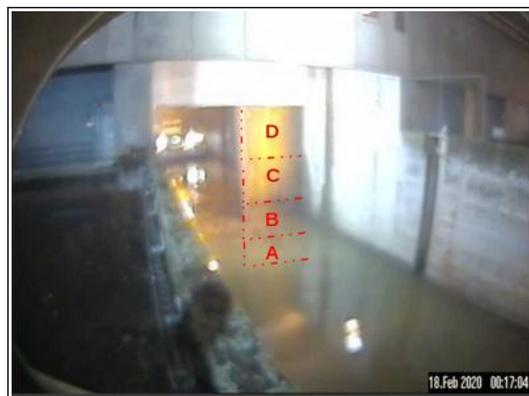
Illustration schématique des quatre caissons, A, B, C, D de la porte.

Des bois flottants sont visibles au niveau de la porte.

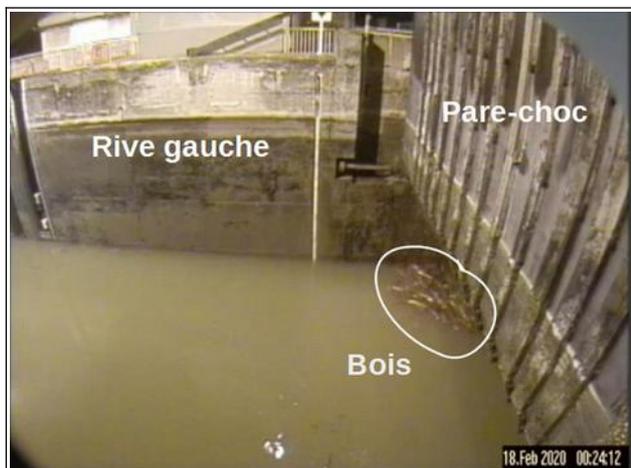
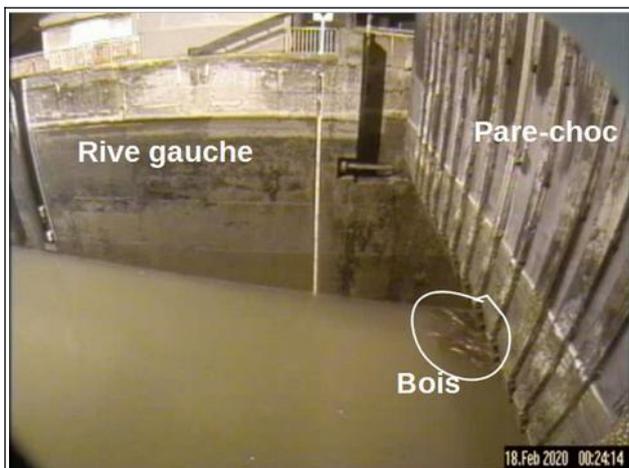
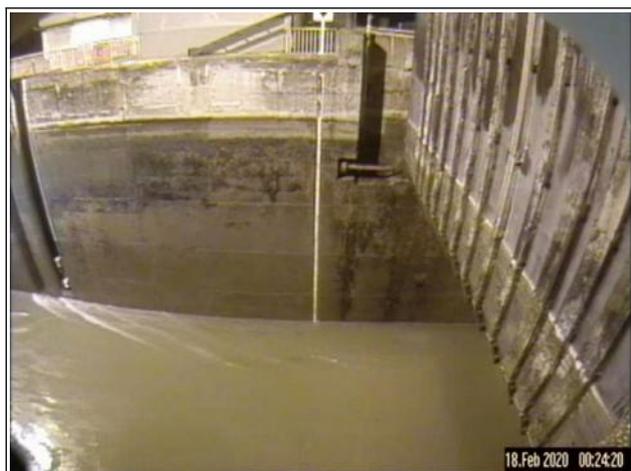
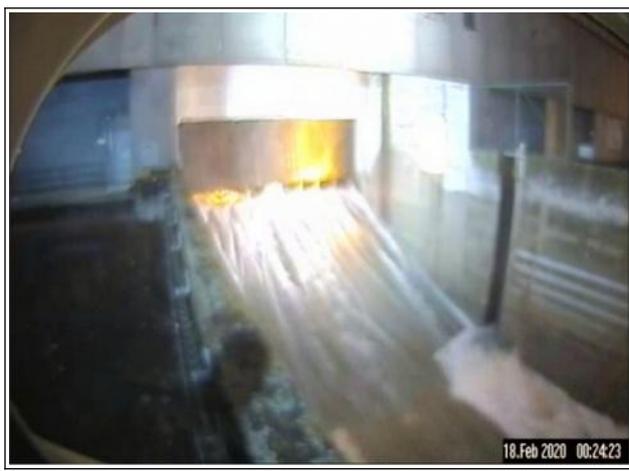
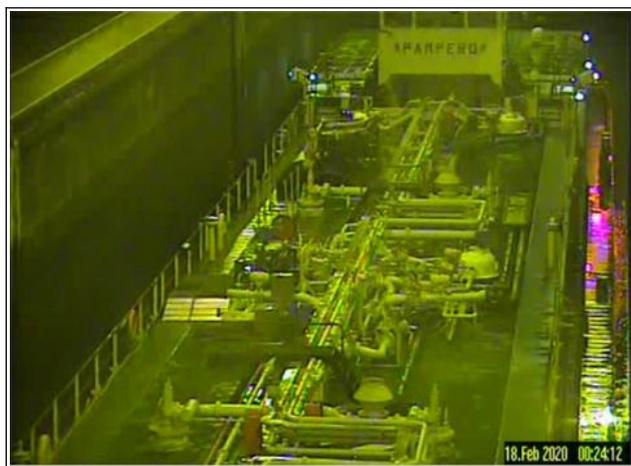
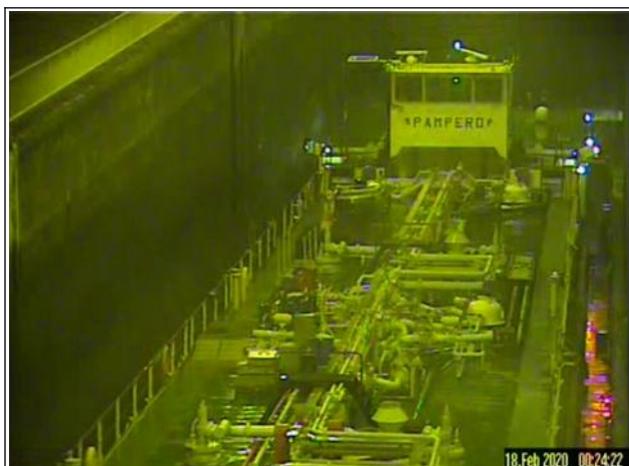
Juste après la rupture d'une partie de la porte, le sas se vidange précipitamment, le niveau de l'eau dans le sas s'incline et baisse soudainement. Le bateau s'incline et s'affaisse puis est entraîné vers l'arrière par le courant créé. La vague se propage à l'aval et soulève le ponton de plaisance. L'une des cordes d'amarrage du bateau cède à 0 h 24 min 26 s, il s'agirait de l'amarre amont, la corde d'amarrage aval ayant cédé avant. Les 2 membres d'équipage sortent de la timonerie à 0 h 24 min 29 s, ils courent sur le pont vers l'avant du bateau.

À 0 h 24 min 32 s, soit 20 secondes après la rupture de la porte, le bateau, entraîné en marche arrière par le courant créé, commence à passer sous le pare-choc, plein gaz.

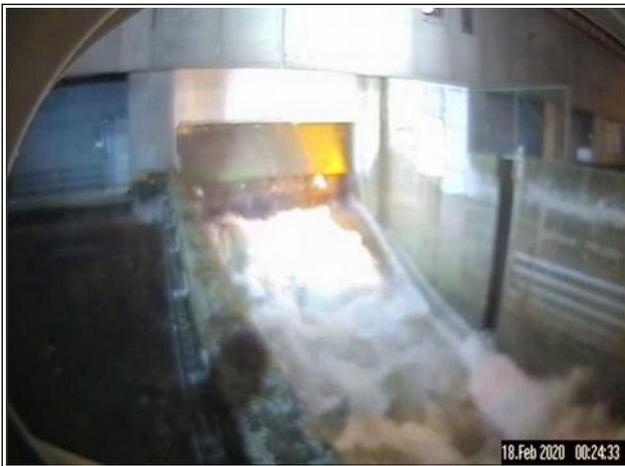
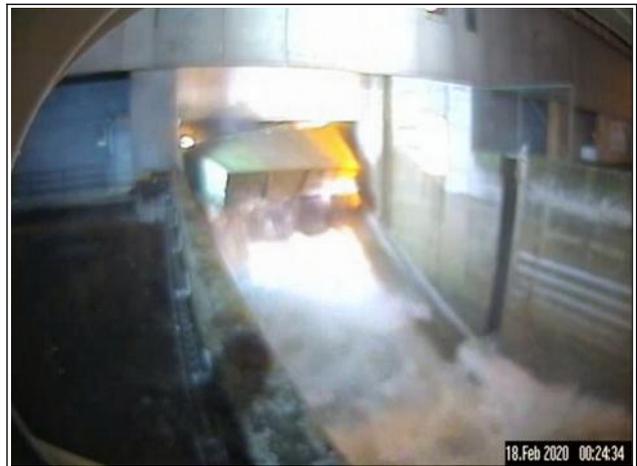
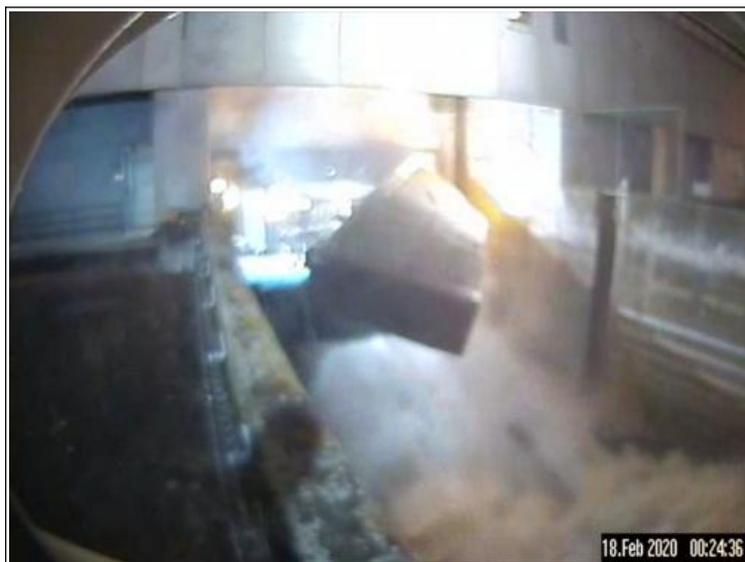
Le bateau percute l'élément D de la porte puis commence à sortir du sas 3 secondes plus tard en emportant l'élément.

À 0 h 24 min 38 s, la timonerie percute la structure en haut de la porte, puis bascule vers l'avant et est arrachée. Le bateau semble se plier ensuite lorsque le reste de sa structure passe sur la chute d'eau. Pendant ce temps, les 2 membres d'équipage sont sur le pont en train de courir vers l'avant, l'un d'eux chute puis continue sa course.

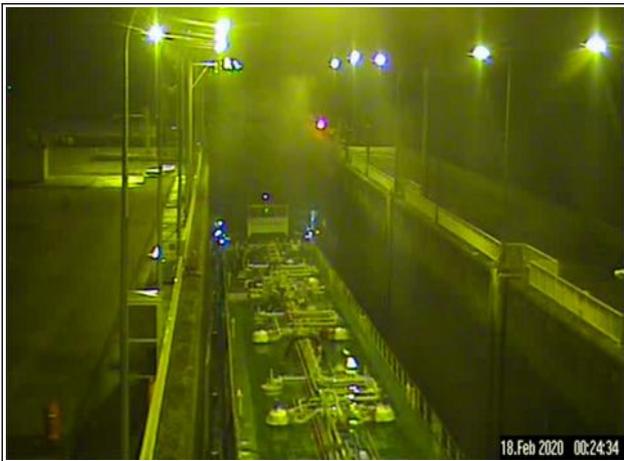
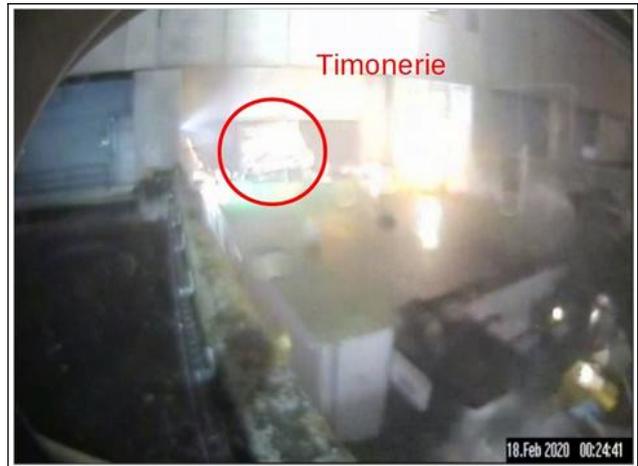
Le bateau finit de quitter le sas à 0 h 25 min, les 2 membres d'équipage s'accrochant au niveau de l'extrémité avant du pont.

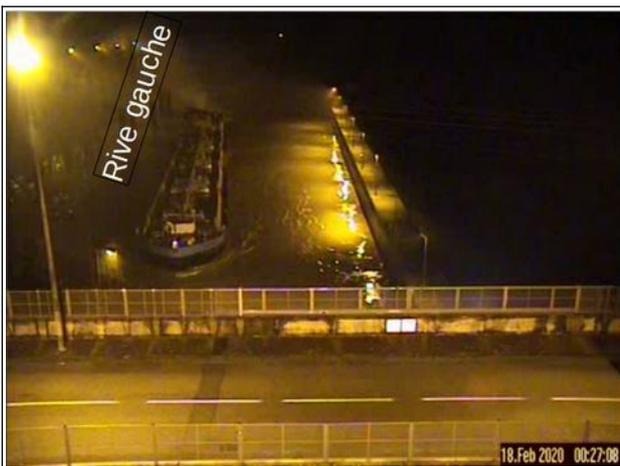
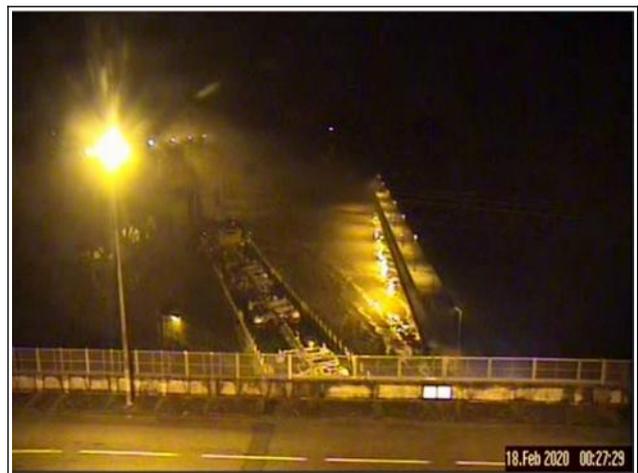
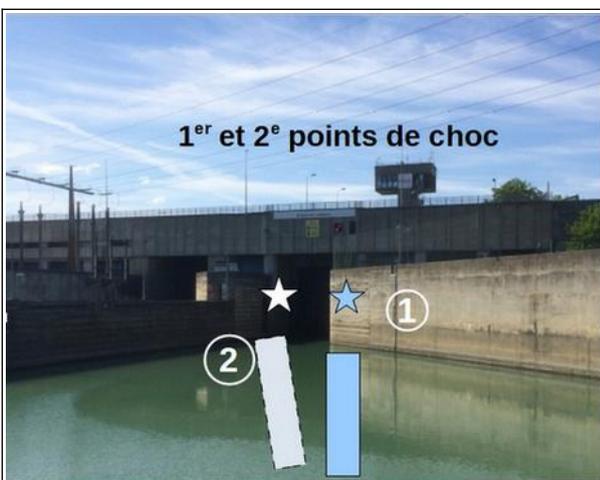
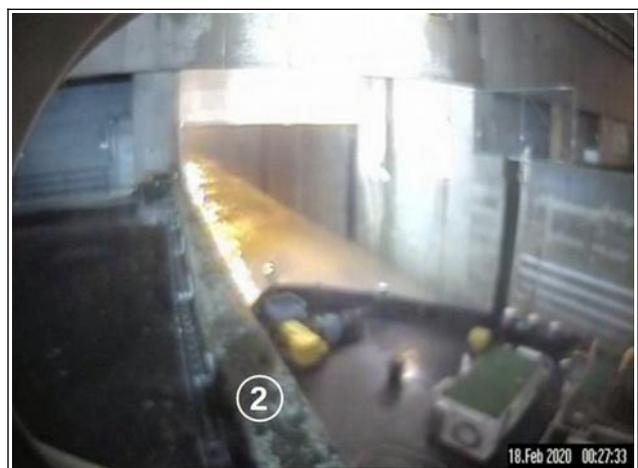
Peu après 0 h 26 min, le bateau revient en marche avant à assez vive allure, atteint l'entrée de l'écluse et percute le mur guide en rive gauche, le choc le fait pivoter, il percute le mur en rive droite et pénètre dans l'entrée de l'écluse. Les chocs entraînent des secousses au niveau du bateau et le font tanguer.

Le bateau finit par s'immobiliser lentement. Il recule et pivote légèrement vers la rive gauche, sa partie arrière se rapproche du duc d'Albe, sa partie avant se retrouve tout au bord de l'entrée de l'écluse.

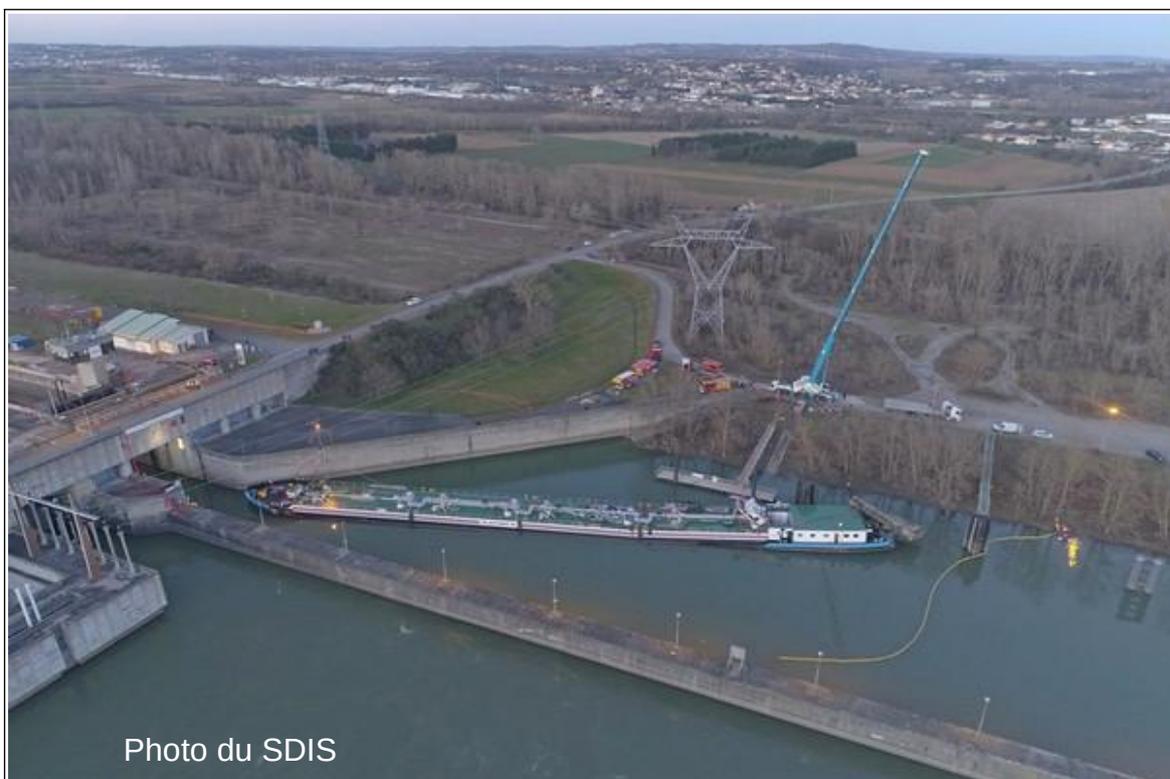
Photo du SDIS

À l'arrivée des secours, l'équipage a évacué le bateau et rejoint la rive par ses propres moyens. Le bateau est, moteurs arrêtés, au travers du garage aval de l'écluse, en diagonale entre le mur guide et le duc d'Albe et appuyé contre ce dernier. L'élément supérieur de la porte de l'écluse est encastré sur l'arrière du bateau et va y être attaché par les secours afin d'éviter qu'il ne tombe à l'eau. Plusieurs fuites de gaz sont détectées. La timonerie est arrachée et est retournée vers l'avant du bateau, elle est tombée sur les tuyauteries associées aux cuves de gaz situées à l'arrière en les endommageant. Le bateau est plié sur le tiers arrière, ce qui donne à la structure une légère forme en V. La coque présente une voie d'eau à l'avant et certains compartiments sont noyés.

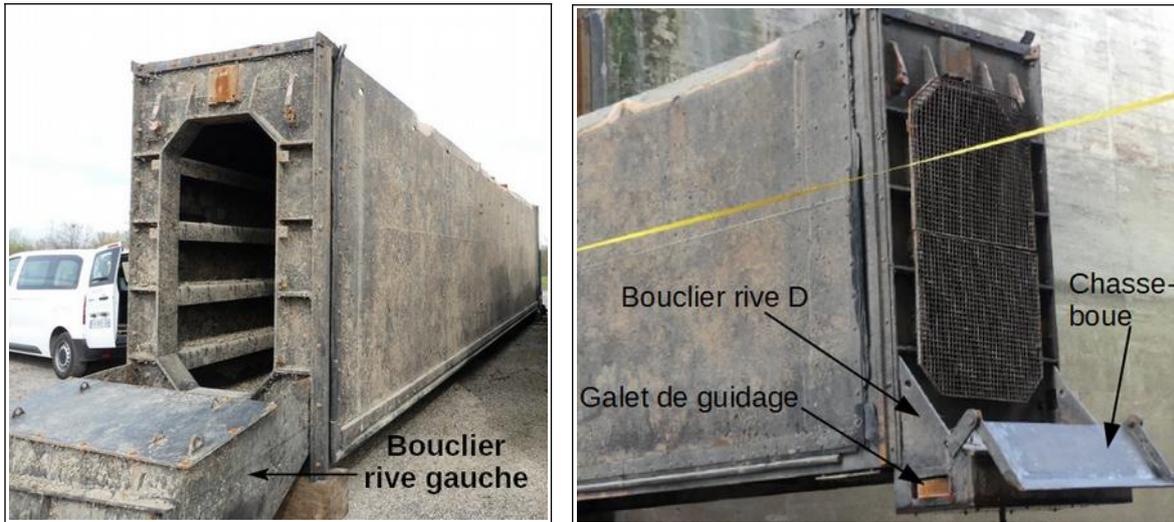
Élément A en cours de démontage – bouclier rive gauche et (huissier) bouclier rive droite

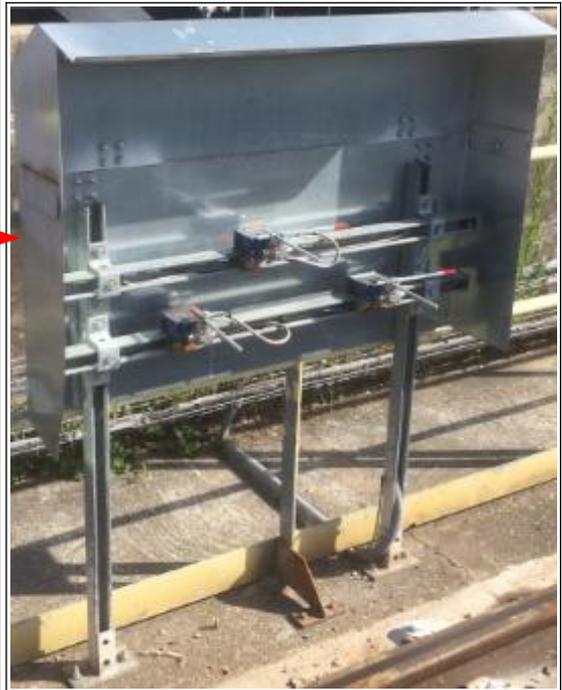
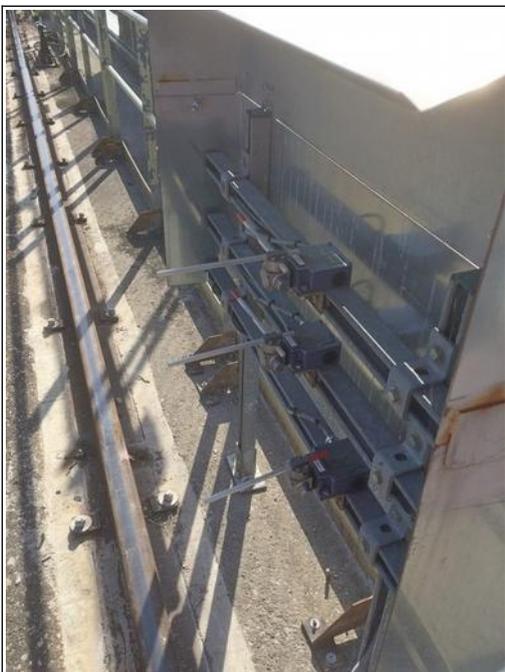
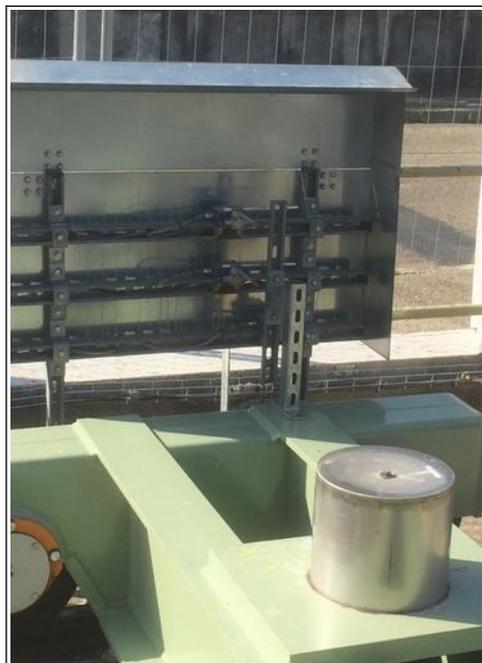
Rive droite amont - 3 capteurs neufs installés suite à l'accident :
 1 capteur ralentissement (APN)
 1 capteur porte fermé (CSU)
 1 capteur surcourse (CSU)

Rive droite aval
 3 capteurs neufs, installés suite à l'accident :
 2 capteurs porte fermée (APN)
 1 capteur surcourse (APN)

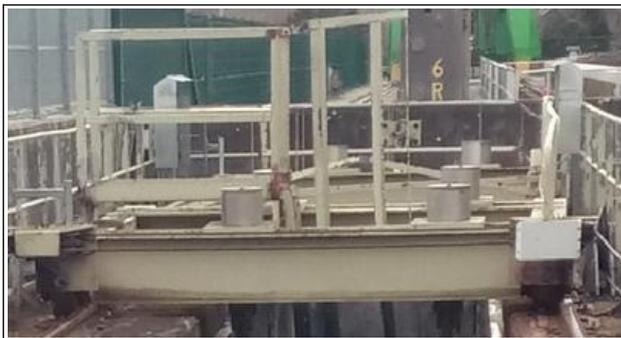
Ci-dessous - Vue de l'emplacement de la porte depuis la rive gauche : la porte est absente, elle a été détruite lors de l'accident. En fait et comme illustré en 4.5.2, le caisson A de la porte est resté en place, il est immergé donc non visible.

Ci-contre – zoom sur le grand chariot : celui-ci est déraillé.

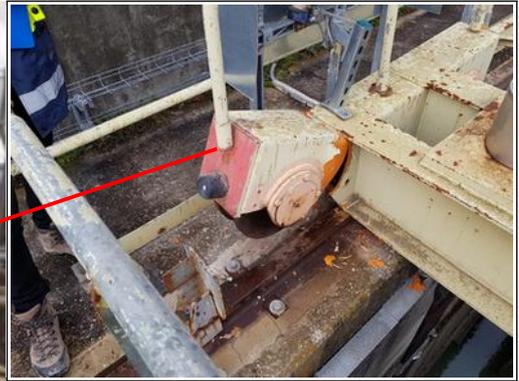
On constate une cassure au niveau du support de roulement amont rive droite du petit chariot.

La DREAL indique que l'assemblage constitué des deux chariot de manœuvre de la porte est déformé.

Après l'accident, les brimbales et les chariots ont été démontés et évacués. L'huissier a constaté que le petit chariot a subi des déformations et des dégâts visibles, tels que la cassure d'un support de roulement illustrée ci-avant, et que les phénomènes sont moins visibles pour le grand chariot. Les poulies guides câbles spécifiques à ce dernier et utiles pour le déplacement de l'ensemble, ne sont pas visuellement abîmées.

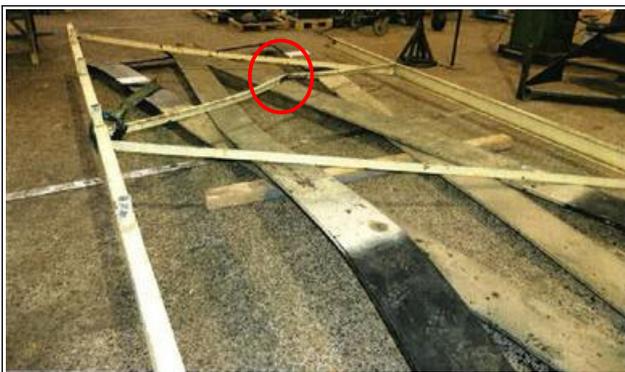
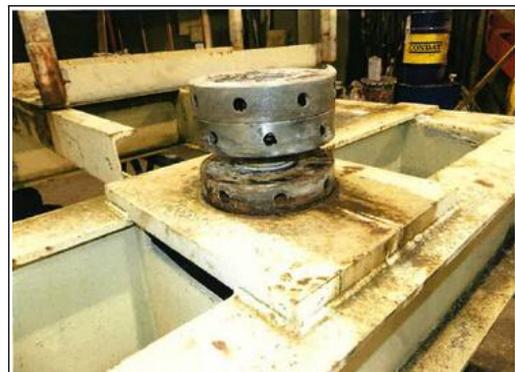
Le treillis de liaison entre les deux chariots comporte des pièces de liaison qui ont subi des déformations.

Les chapes ne comportent pas de dégâts apparents. Vue d'une des chapes située sur le dessus du chariot

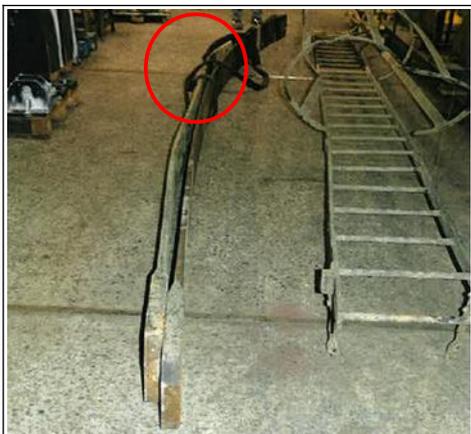
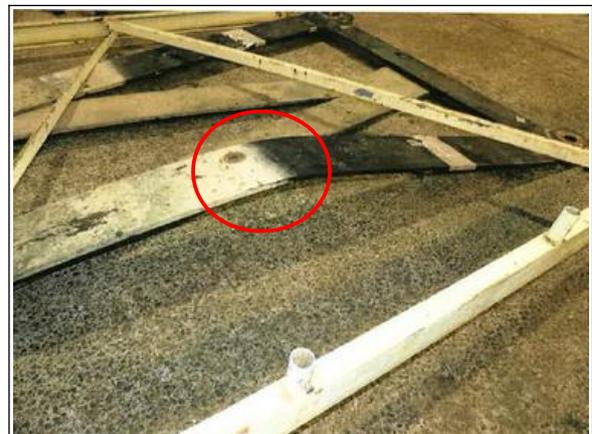
Les deux brimbales du petit chariot sont tordues en partie centrale.

Une des deux brimbales du grand chariot est déformée côté rive gauche.

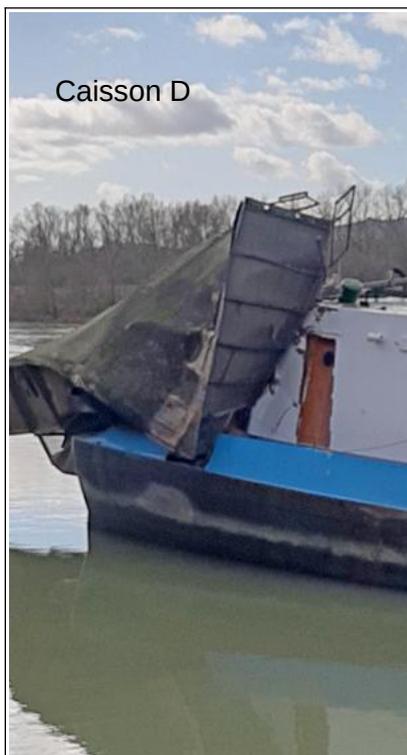
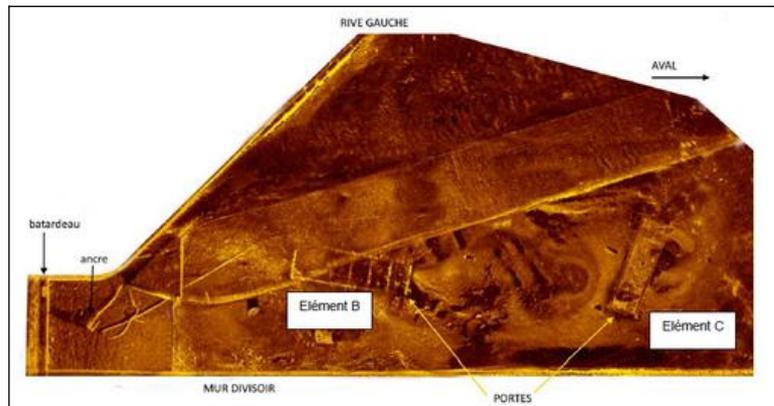
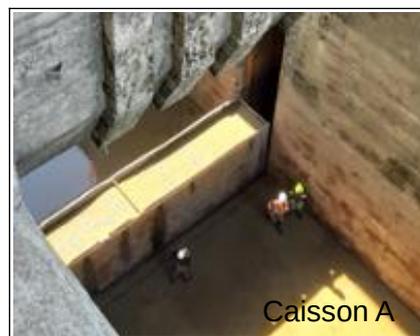
Les caissons B et C seront retrouvés au fond de l'eau à proximité du bateau échoué. Après mise à sec de l'écluse, le caisson A est retrouvé comme étant resté en place au fond du sas.

Ci-dessus, photo de localisation des caissons B et C au fond de l'eau. source CNR.

Ci-contre, caisson D et caisson A. source gendarmerie.

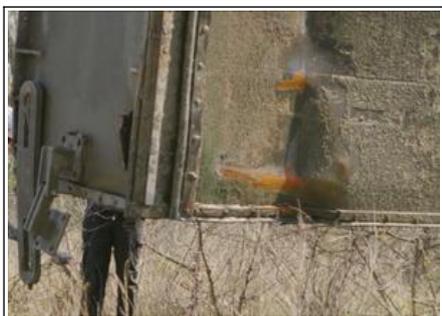
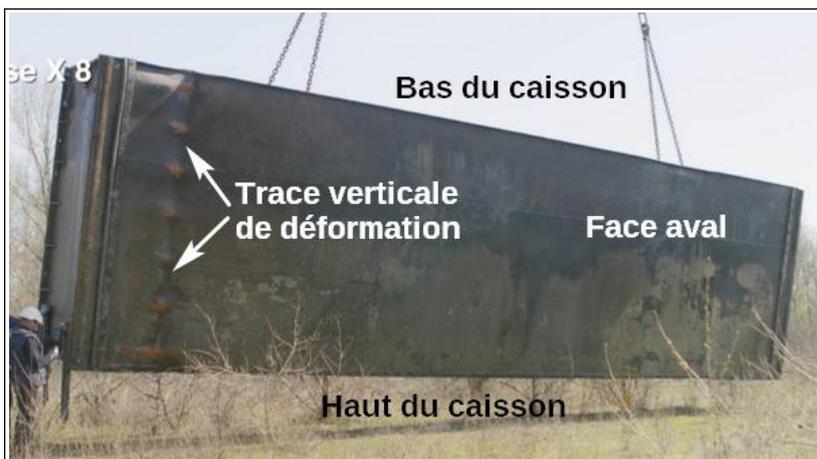
- aucune bretelle de liaison n'était encore présente au niveau du caisson C ;
- les deux bretelles et l'indexage situés en haut sur le côté rive gauche du caisson B étaient encore en place, ces éléments sont visibles sur les deux photos suivantes.

Caisson B suspendu par sa partie basse (donc vu à l'envers) à la grue et en train d'être posé
Vidéo repêchage des caissons

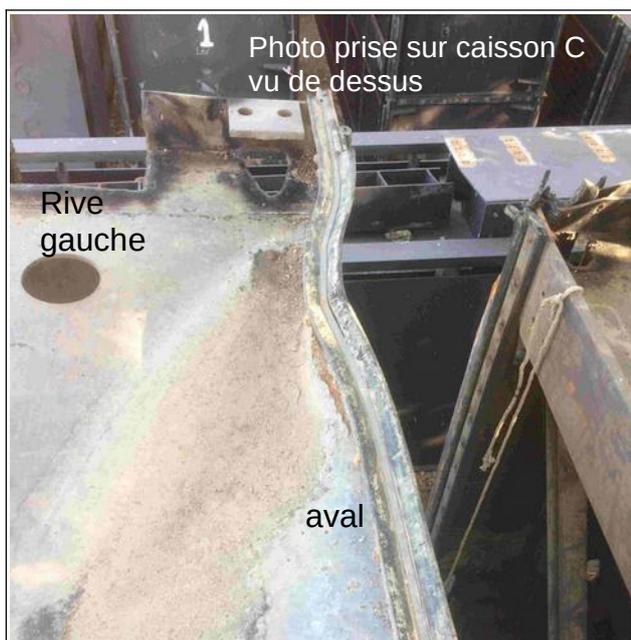
Un enfoncement est visible à environ un mètre de l'extrémité rive gauche du caisson, côté aval.

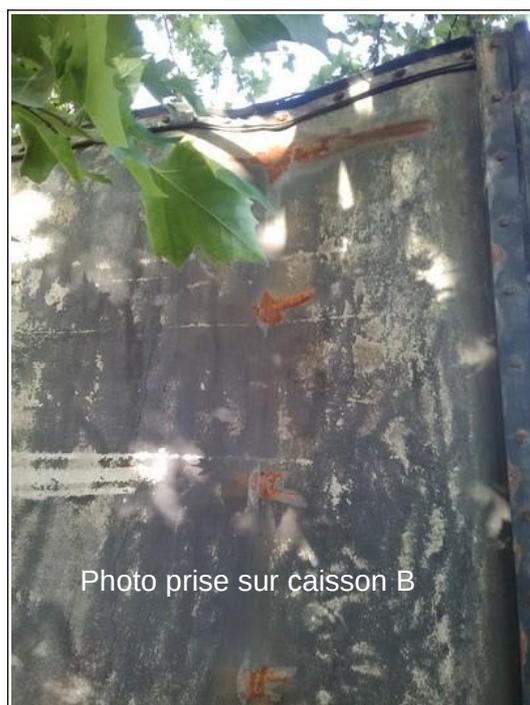
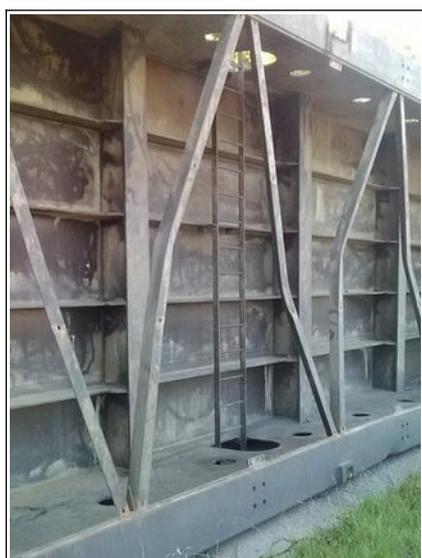
Ci-contre – Les profilés métalliques sur l'amont du caisson sont tordus.

Globalement, les dégâts des caissons B et C paraissent comparables. Seules quelques photos ont été choisies ici.

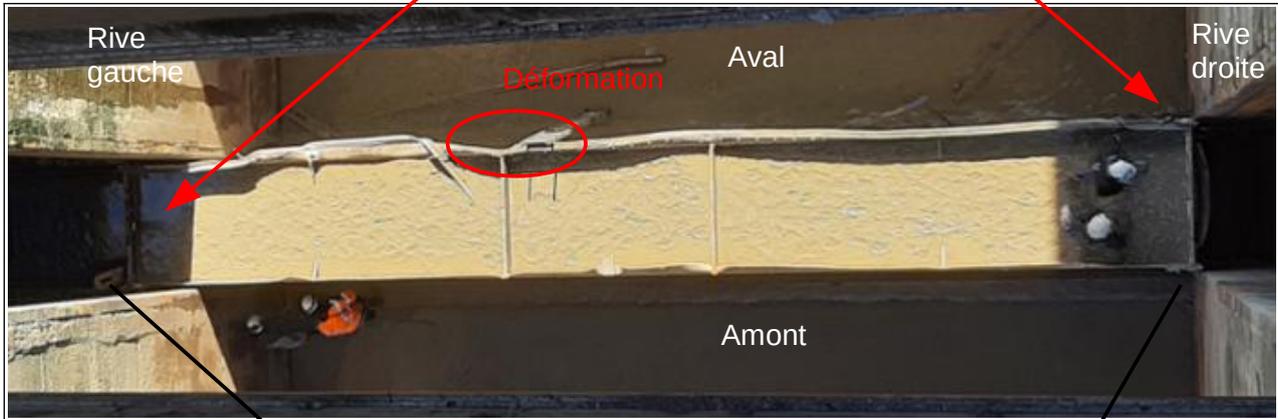
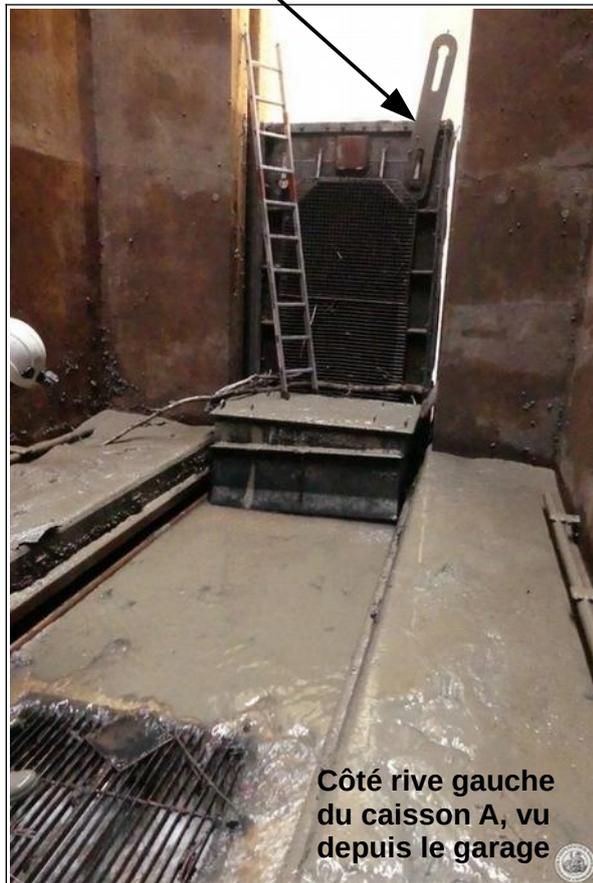
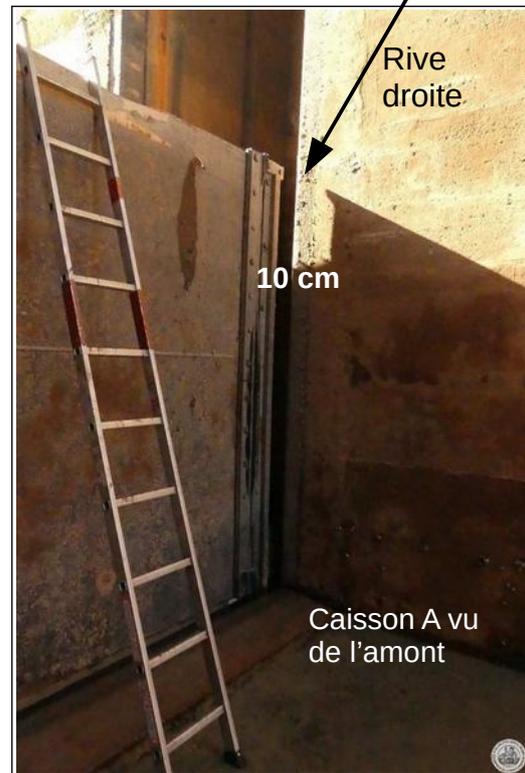
Photos de l'huissier

Une seule bretelle de liaison sur les quatre est encore en place, celle côté rive gauche amont. Les dégâts sur le caisson A sont principalement présents au niveau des éléments de liaison avec l'élément B ainsi que sur la partie supérieure du caisson A. La déformation sur le dessus du caisson pourrait être liée à un choc avec le bateau lorsque celui-ci est passé par-dessus alors qu'il était en train de finir de sortir du sas.

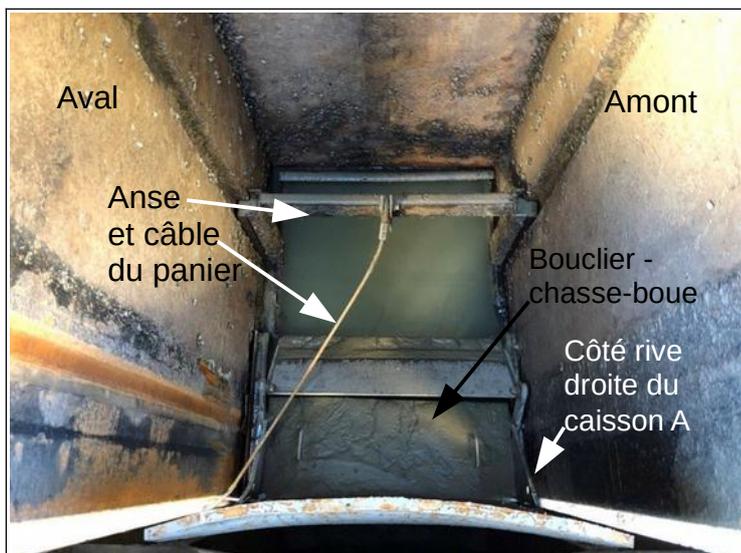
Vue du dessus sur le bas et le fond de la rainure rive droite et le bouclier du caisson A.

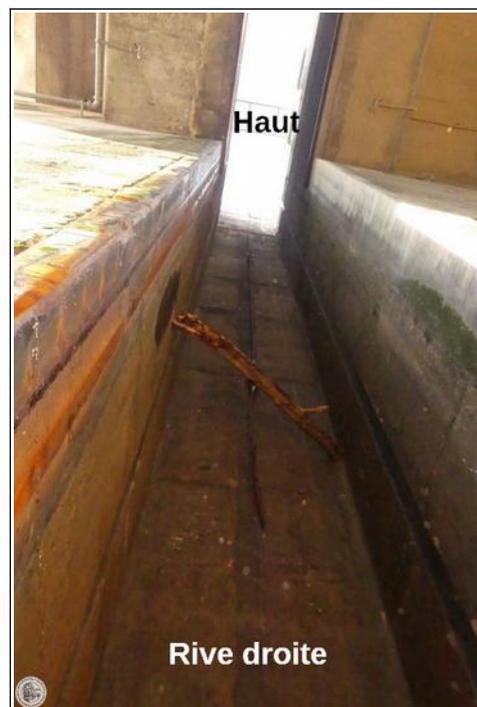
Ci-contre : Rainure rive droite de la porte, vue du dessous (photo de l'huissier)

Le câble vertical qui équipe le panier et remonte jusqu'en haut de la rainure en rive droite a été retrouvé sectionné. La partie supérieure du câble est pendante dans la rainure. Une autre partie de câble, reliée au panier, est retrouvée au bas. Elle se trouve au-dessus du bouclier et positionnée entre la rainure et le bas du caisson A de la porte, elle apparaît comme tendue contre la rainure. Ce câble a subi un pincement.

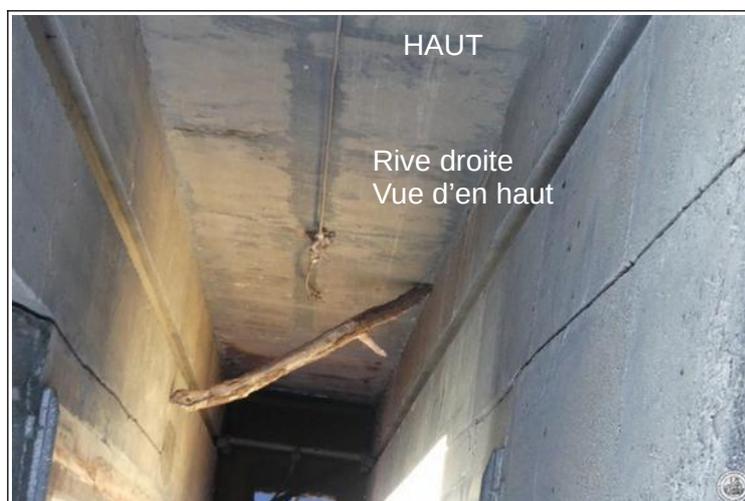
Un morceau de bois, d'environ 15 cm de diamètre, a été retrouvé coincé dans la rainure en rive droite, à environ la moitié de la hauteur de la rainure et à peu près au niveau du sectionnement du câble du panier. Dans la position dans laquelle il se trouve, ce bois n'a pas pu avoir d'incidence vis-à-vis de la porte, il se situe en dehors de sa zone d'atteinte lorsque celle-ci se ferme, à plus de 50 cm du bord du bajoyer. En revanche, il peut avoir un lien avec le fait que le câble du panier ait été sectionné.

Le morceau de bois peut avoir un lien avec le fait que le câble du panier ait été sectionné. En tout état de cause, dans la position dans laquelle il a été retrouvé, il empêcherait le bon fonctionnement de la remontée du panier. Lors d'un échange avec le BEA-TT, la CNR a indiqué n'avoir aucune idée sur ce qui a pu causer la cassure du câble et ne pas pouvoir dire quand le câble s'est cassé, entre mars 2019 et le jour de l'accident. Lors de la dernière intervention de maintenance en mars 2019, le panier a été manœuvré par une équipe interne de la CNR et aucun problème de câble ne s'est produit à cette occasion. La CNR ne dispose pas de rapport en lien avec cette intervention.

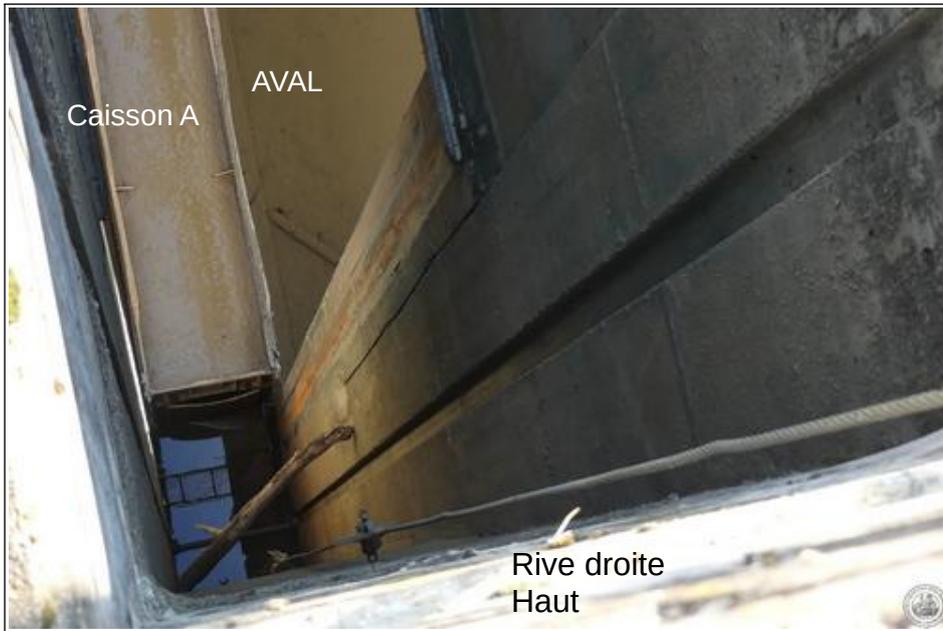
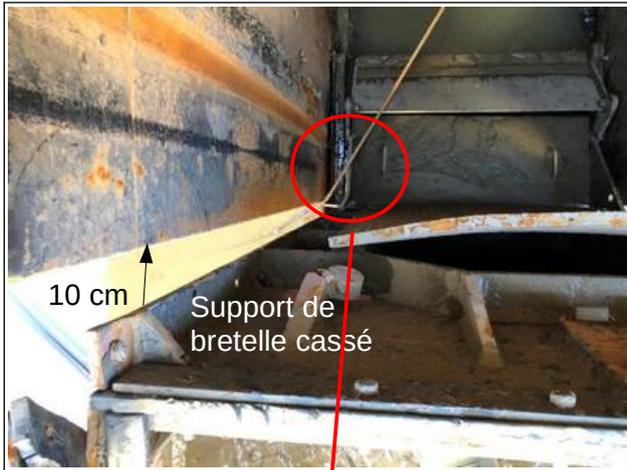
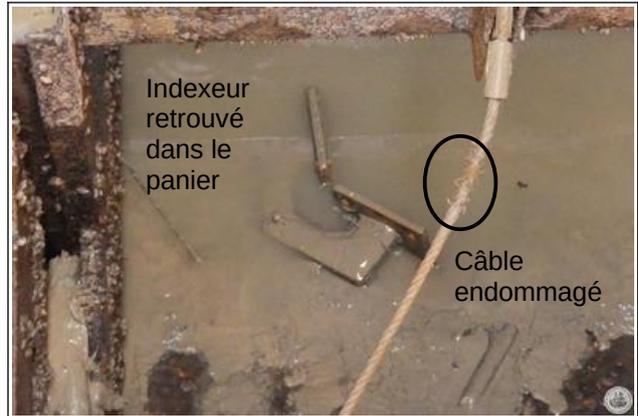
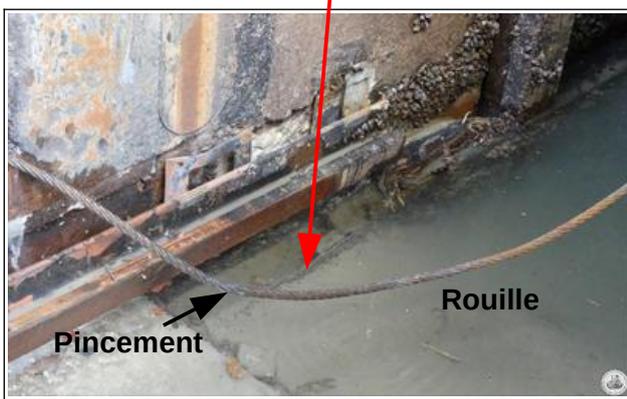
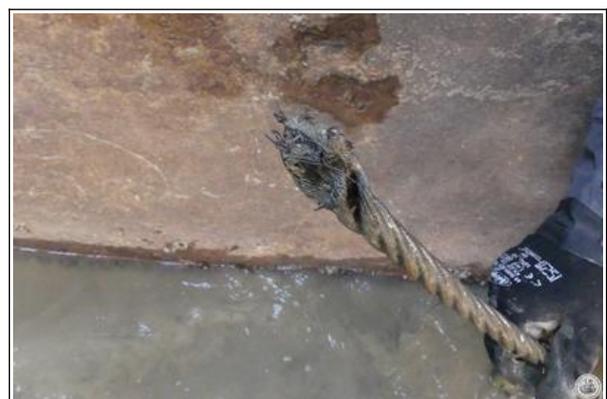
L'huissier de justice note qu'un autre morceau de câble est retrouvé dans l'eau, à l'aval côté rive droite. Cela correspond a priori à l'autre partie du câble retrouvé pendant, dans la rainure (dernière photo ci-dessous). Certaines sections paraissent fortement rouillées.

Câble relié au panier après sortie du caisson A

Morceau de câble retrouvé dans l'eau

D'après les constats effectués par la CNR, le câble n° 1 apparaît en mauvais état, rouillé et avec de nombreux brins cassés. Cela donne l'impression que le câble cassé traînait dans l'eau, au fond du sas, depuis un certain temps et que ce dispositif est peu entretenu. L'expertise des deux câbles qui a été réalisée par la société TRANSCABLE-HALEC souligne également la forte corrosion des fils ainsi qu'une « dégradation anormale de l'âme textile, certainement due à l'absence de lubrification du câble ».
