**RAPPORT
D'ENQUÊTE TECHNIQUE
sur le naufrage du PAMPERO
bateau de transport
de matières dangereuses
survenu sur le Rhône
lors de la rupture d'une porte
de l'écluse de Sablons (Isère)
le 18 février 2020**

Décembre 2021

Titre du document : Rapport d'enquête technique sur le naufrage du PAMPERO bateau de transport de matières dangereuses survenu sur le Rhône, lors de la rupture d'une porte de l'écluse de Sablons (Isère), le 18 février 2020

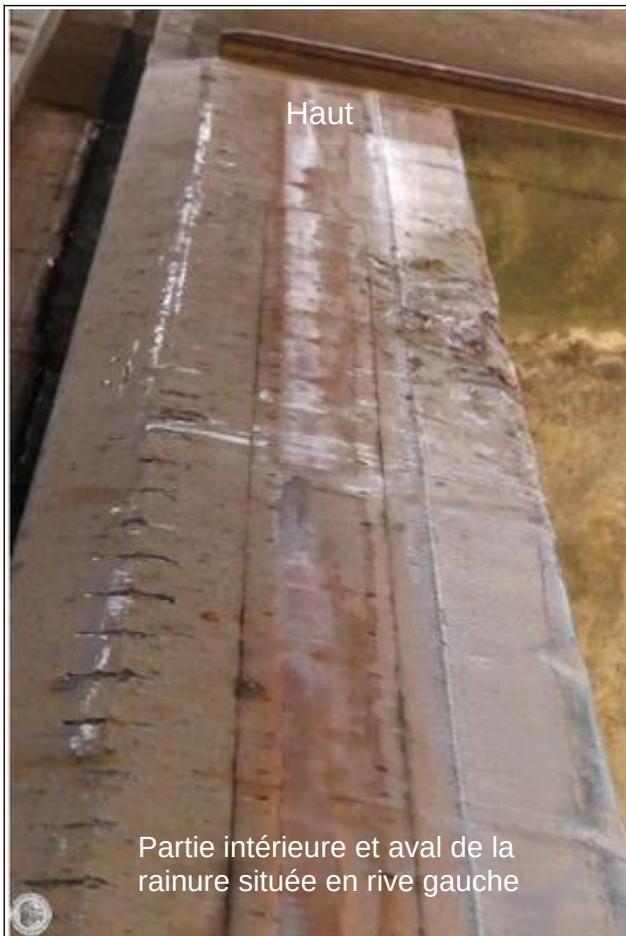
Plusieurs griffures sont observées sur le métal ou le béton présent au niveau de la porte.

Des traces importantes de frottement sont observées au niveau de la rainure en rive gauche, en partie haute.

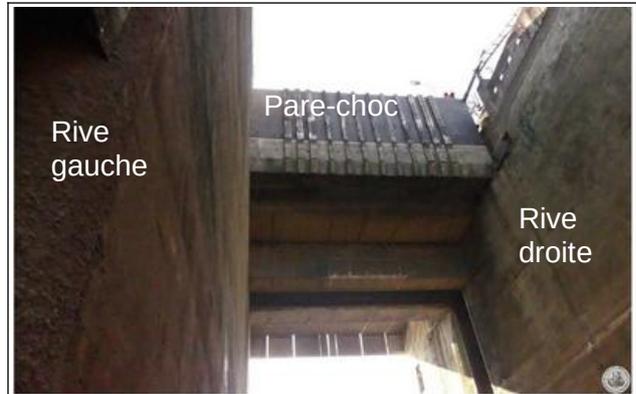
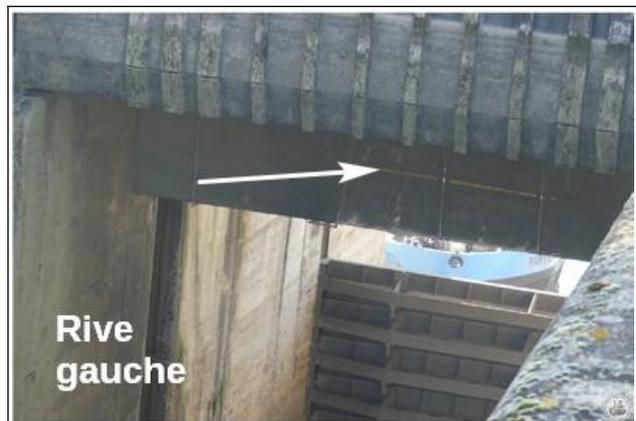
Sont observés des traces jaunes horizontales sur la poutre en béton située en aval du pare-choc, des griffures du béton ainsi que des tuyaux de protection incendie détruits. Ces dégâts ont été probablement occasionnés quand la timonerie du PAMPERO, qui comporte des éléments de couleur jaune, est venue percuter la poutre, comme présenté en 3.3.3.

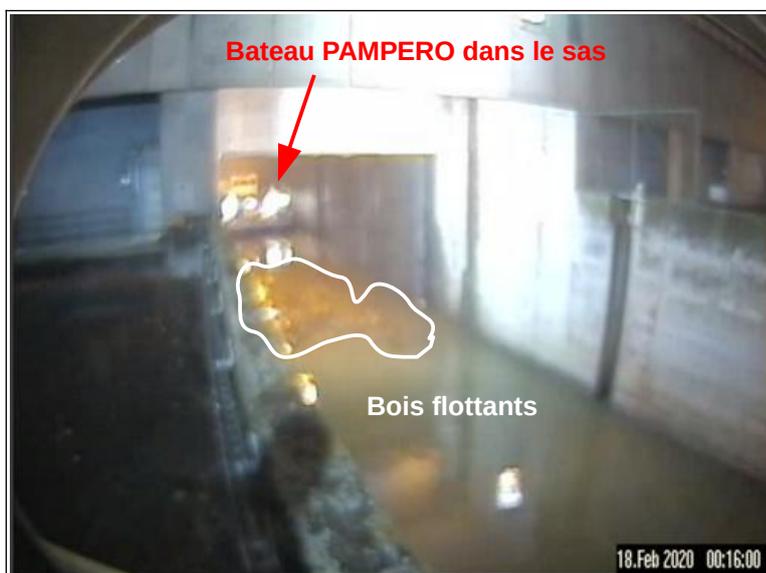
Lorsque le bateau s'apprête à rentrer dans le sas, des bois flottants sont visibles à l'entrée. Ils sont également visibles au niveau de la porte aval, avant et lors du lancement de la commande de fermeture ainsi que pendant sa fermeture.

Compte tenu du signalement effectué à deux reprises par le capitaine, l'opérateur aurait vraisemblablement pu visualiser avec la caméra la présence de ces bois, même si la qualité des images rend cette visualisation plus difficile de nuit.

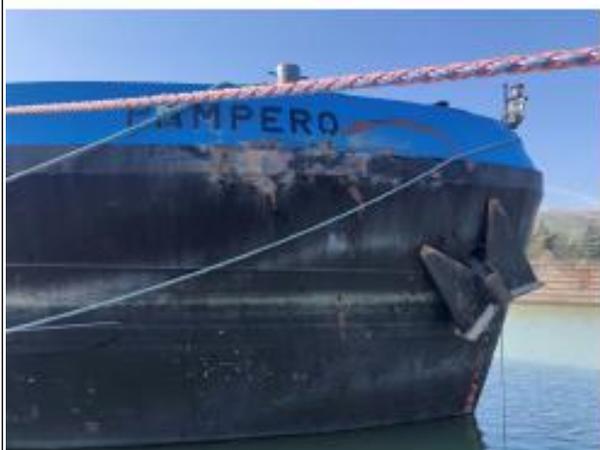
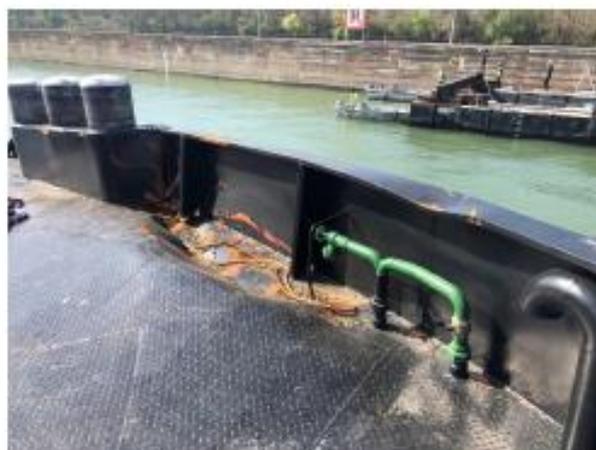
Sous la quille (inspection par plongeur par visibilité < 20-30cm :

- Présence d'une fissure de 1m de long sur 5 cm de large environ , dans l'axe navire
- Présence d'un trou d'environ 10cm

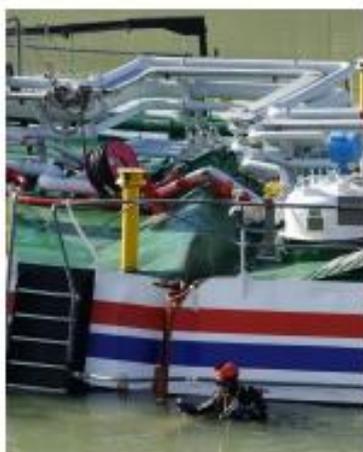
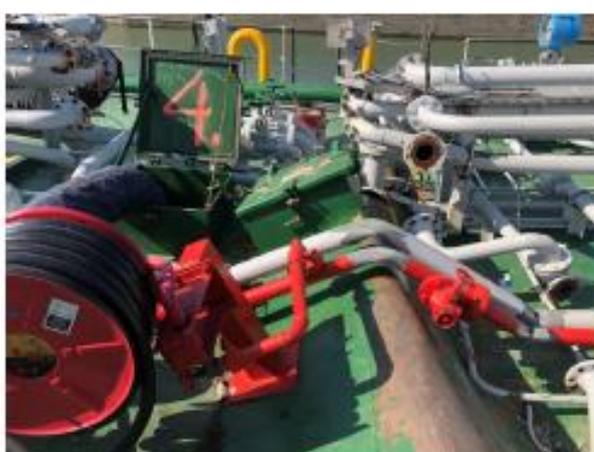
Le navire présente une déformation importante du pont au niveau de l'intercuve entre cuves 5-6 et 7-8.

A l'intérieur de la cale n°3, sur Tribord, le bordé est déformé, certaines lisses dessoudées du bordée sur environ 30cm.

Le support central est également déformé, sur 1.2m environ sur l'avant de la cloison étanche C.88

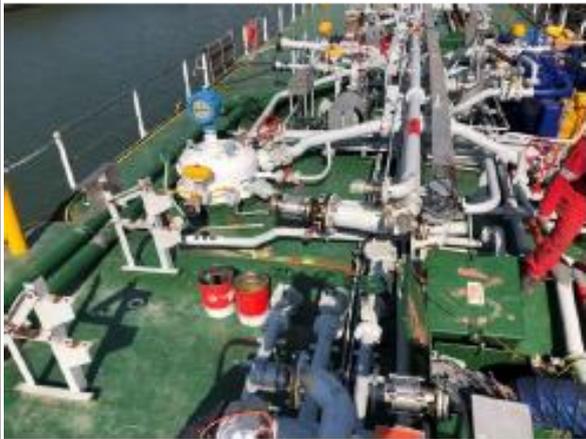
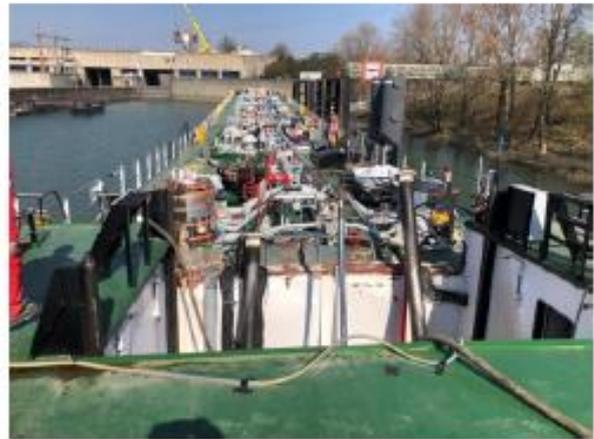
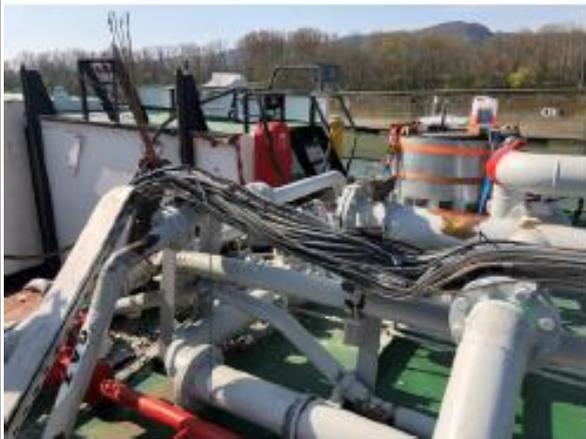
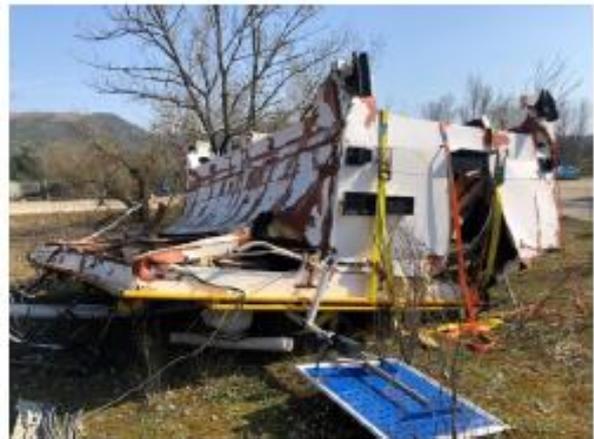
III. ZONE 3 - Passerelle et zone de choc de la passerelle sur le pont (10m sur son avant)

Le pont est « plié » sur environ 2m, le piping et autres systèmes de pont écrasés sur environ 10m . La passerelle est à reconstruire et ré-équiper.

Les dômes des cuves 7 et 8, présentant des fuites de gaz, ont été isolées par sarcophage résine/acier et béton dans le cadre des premières actions de sauvage.

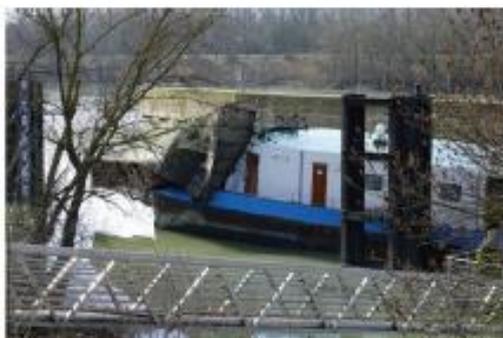
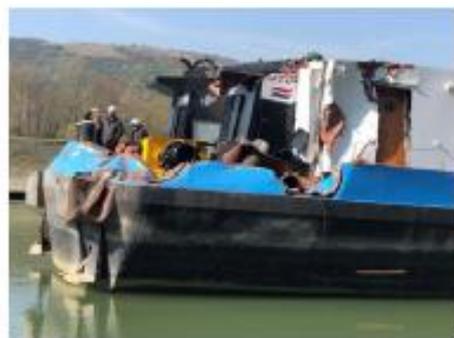
IV. ZONE 4 - Au niveau de la poupe, superstructures, pavois et équipements de pont

Un élément de la porte de l'écluse a atterri sur la dunette de l'automoteur, écrasant la zone

Pas de voie d'eau signalée à ce stade.

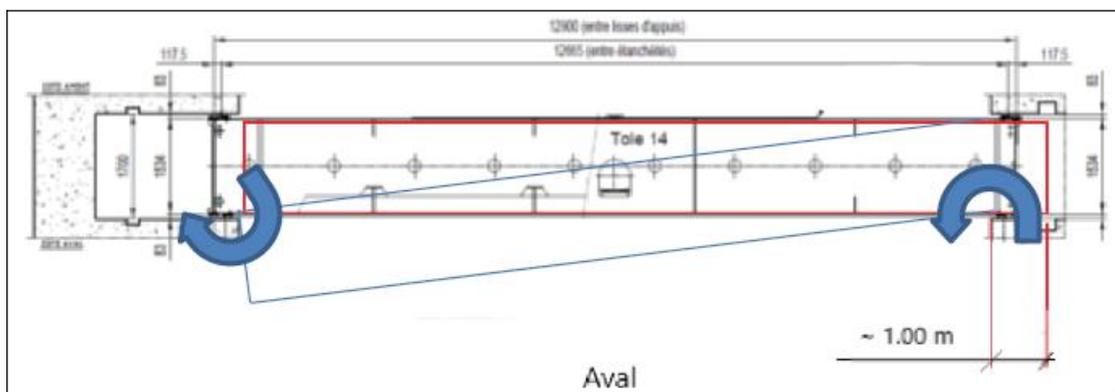
Sous l'effet de la charge hydrostatique non reprise par les pièces fixes, les fixations des éléments de la porte (indexage & bretelles) rompent en rive droite. Puis, les éléments B et C s'articulent autour des pièces fixes rive gauche du sas, ce qui conduit à les marquer à environ 1 m du bord. Ci-dessous, la position probable lors de la rupture de la porte ».

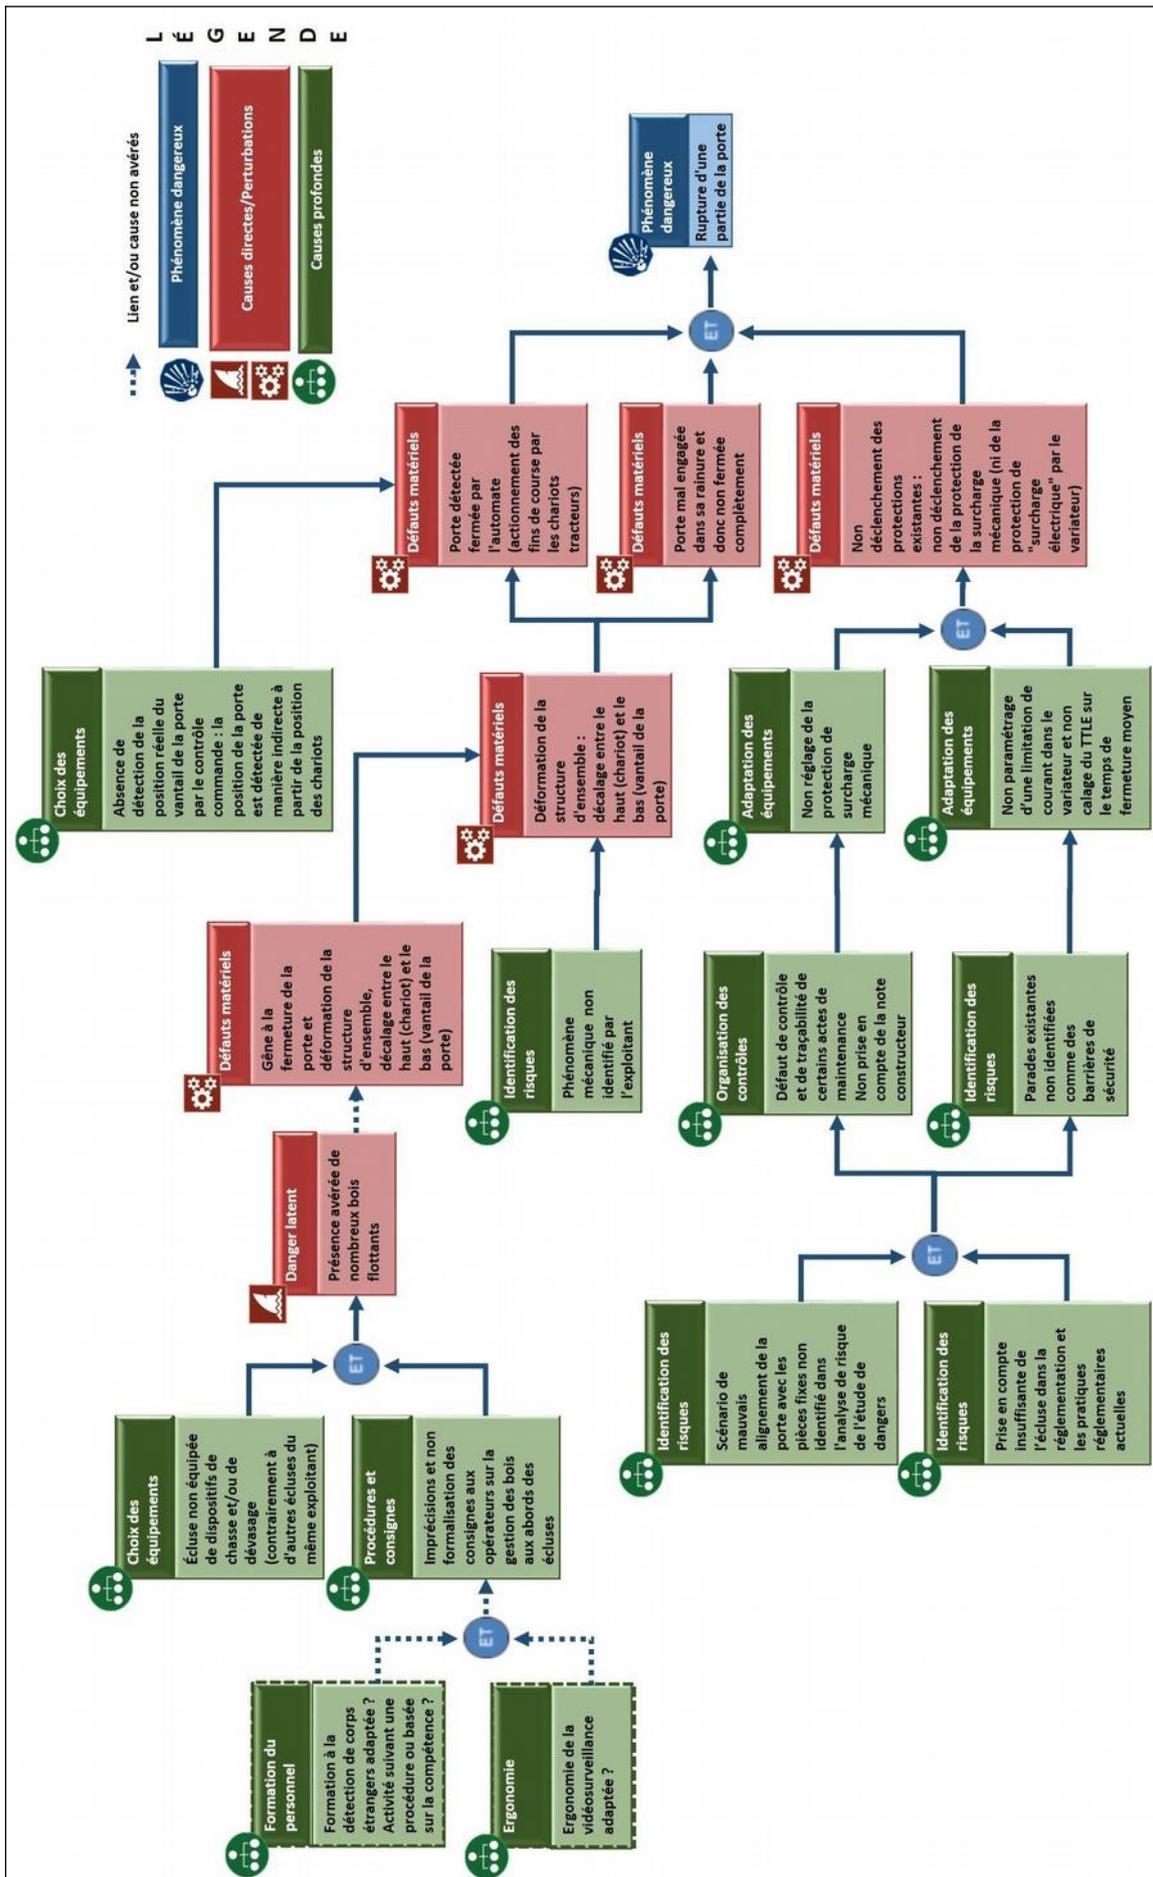
Le BARPI a développé une méthodologie d'analyse afin d'identifier les causes profondes d'un événement.

L'investigation peut ainsi faire apparaître des perturbations (ou causes premières) et des causes profondes. Les perturbations désignent les défaillances directes qui ont contribué à l'événement. Elles sont accessibles à l'observation.

Les causes profondes, situées en amont des causes apparentes, sont des dysfonctionnements du système socio-technique où s'est déroulé l'accident. Elles renvoient généralement à des dimensions relevant des facteurs humains et des dimensions organisationnelles et managériales pour lesquelles des actions pérennes doivent être engagées afin d'éviter la survenue d'un événement similaire.

Conçue comme une boîte à outils simple, la méthodologie du BARPI a été développée pour apporter une vision synthétique de l'enchaînement causal :
