**RAPPORT
D'ENQUÊTE TECHNIQUE**
sur le heurt d'agents
de maintenance de l'infrastructure
par un TER
à Schiltigheim (67)
le 18 mars 2020

Juillet 2022

Organisme auteur : Bureau d'Enquêtes sur les Accidents de Transport Terrestre (BEA-TT)

N° ISRN : EQ-BEAT—22-5--FR
Affaire n° BEATT-2019-14

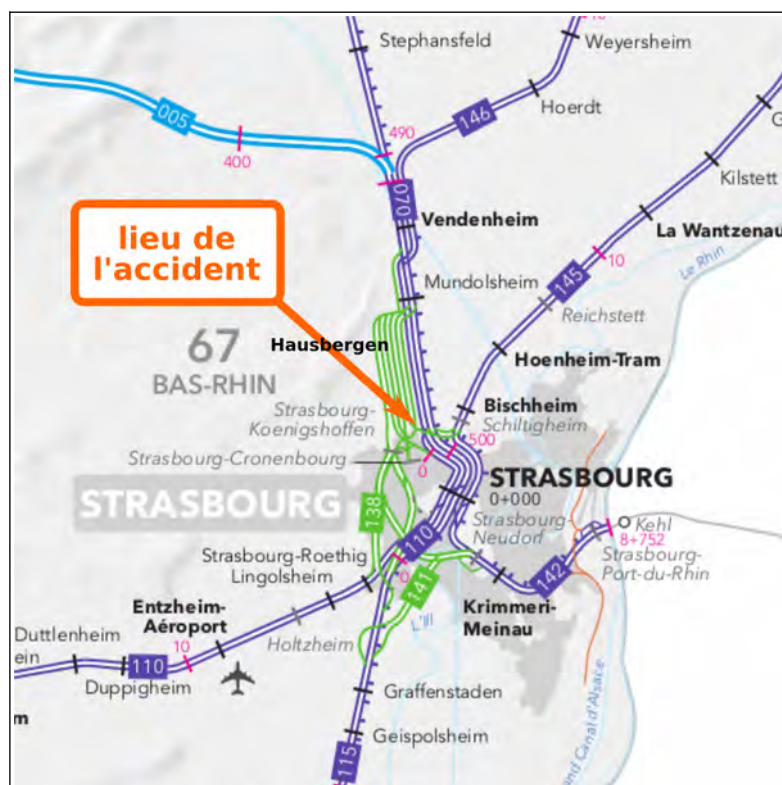
Vue 2 : le site de l'accident

Dans la zone de l'accident, la ligne comporte trois voies : les deux sens de circulation habituels, voie 1 (vers Strasbourg) et voie 2 (vers Paris), plus une troisième voie, dite voie D. La voie D permet de délester la voie 1 des circulations lentes vers Strasbourg, la voie 1 étant ainsi réservée aux circulations rapides notamment les TGV dont l'embranchement de la ligne à grande vitesse est situé non loin, au nord à Vendenheim. Les trois voies sont cependant banalisées, c'est-à-dire que les trains peuvent circuler sans restriction de vitesse, dans un sens comme dans l'autre selon les besoins. Le trafic en temps normal (hors période de pandémie) est d'environ 900 trains quotidiens. La vitesse limite autorisée sur la voie D au lieu de l'accident est de 120 km/h.

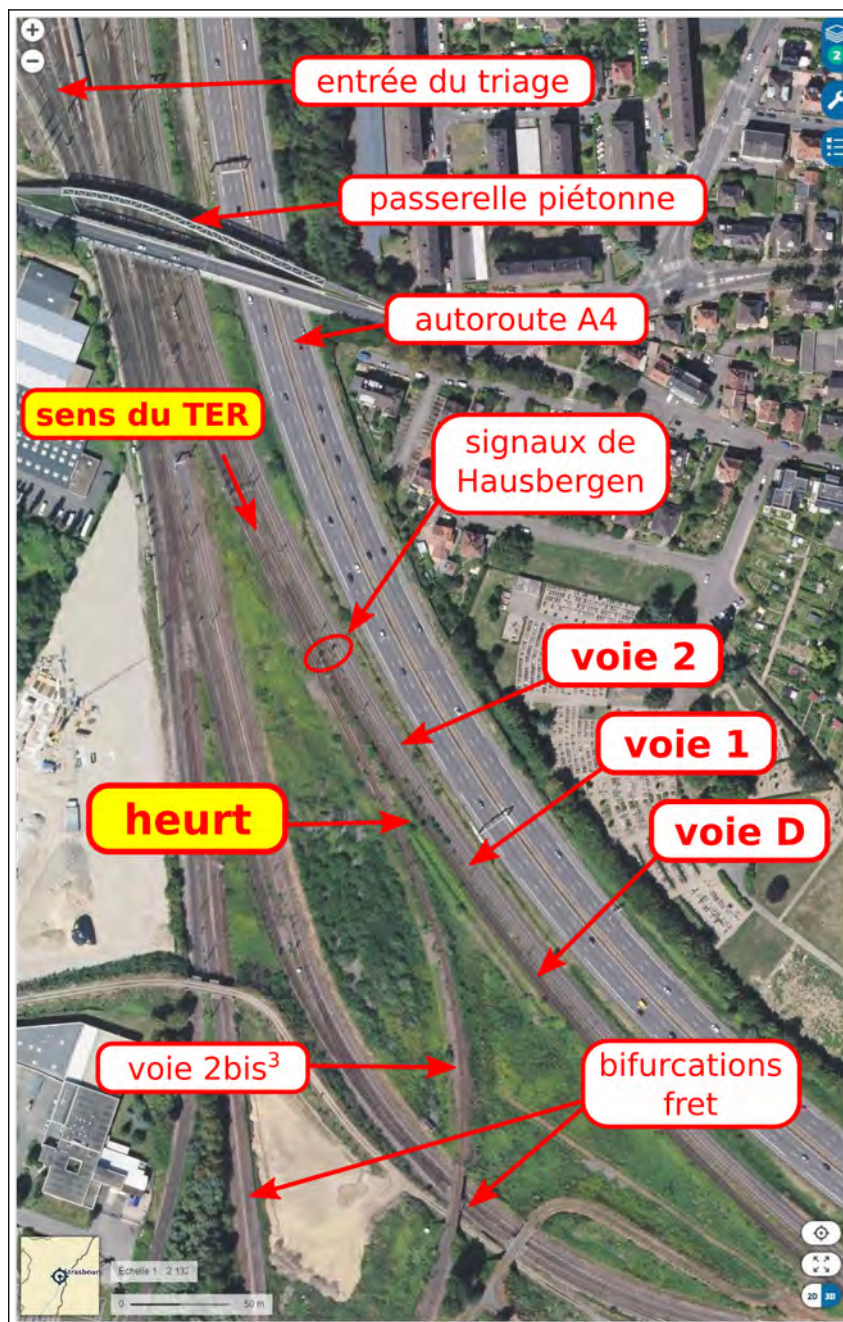
Vue 3 : photo aérienne du site de l'accident (vue Géoportail)

L'accident s'est produit sur la voie D à proximité de plusieurs ouvrages de bifurcation ferroviaire fret vers la rocade ouest et vers Bischheim. À l'Est se situe l'autoroute A4. Au nord, un ouvrage routier ainsi que la passerelle piétons-cyclistes de Hausbergen surplombent les voies. La voie est dans cette zone très en courbe, avec un rayon d'environ 800 mètres.

Une ligne de signaux comprenant deux signaux d'entrée au triage de Hausbergen est implantée sur les voies à proximité du lieu de l'accident vers le nord (ils sont visibles de dos sur la vue 1 au § 1.1). Il s'agit des carrés C 1022 sur la voie D et C 70 sur la voie 2bis³. L'annexe 2 fournit un extrait du schéma de signalisation ferroviaire de la zone. Un chantier de construction d'une quatrième voie (dite voie « E ») sur la plateforme débutait à l'époque de l'accident. Elle longera la voie D, à l'extérieur de la courbe.

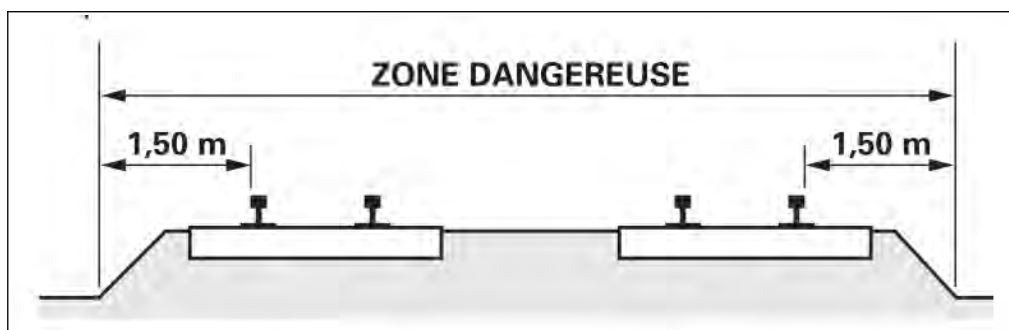
Vue 6 : la zone dangereuse sur ligne classique à 160 km/h
(extrait du référentiel IN 0116)

Le référentiel définit une zone de risque particulière sur les voies, où le risque de heurt est présent : la « **zone dangereuse** ». C'est l'espace, délimité voie par voie, ou par groupe de voies, dans lequel un travailleur, l'outillage ou le matériel qu'il manipule, peuvent être heurtés ou accrochés par les véhicules ferroviaires, ou subir l'effet de souffle.

Sur ligne jusqu'à 160 km/h, la zone dangereuse est délimitée par une distance de **1,50 m** du rail.

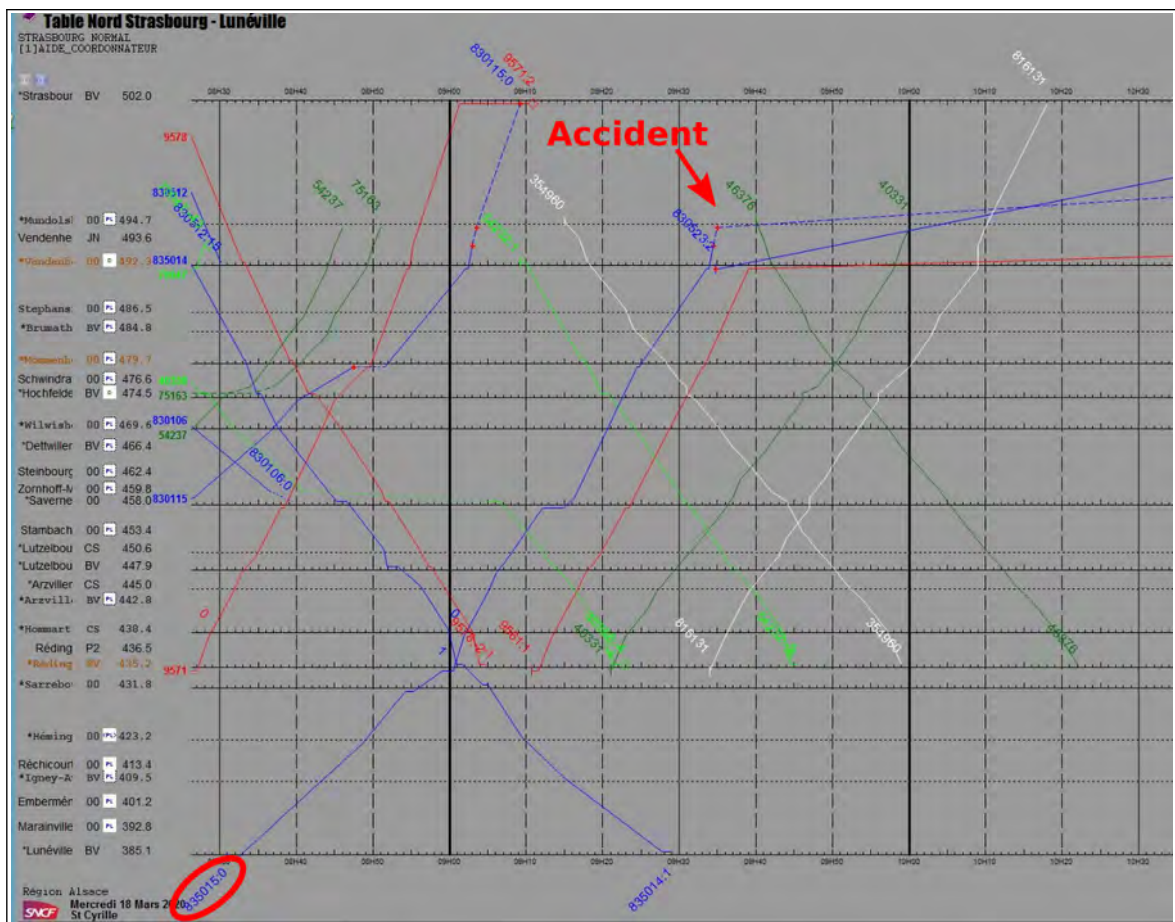
Vue 12 : graphique « Galite » réel des trains

Le tracé des trains, selon l'espace et le temps, est enregistré sur un graphique nommé « Galite », utilisé pour la régulation des trains (voir vue ci-dessous). Celui-ci peut être théorique avec le service prévisionnel à exécuter, ou réel en fonction de l'enregistrement en temps réel du passage des trains à des bornes disposées sur leur trajet. La vue ci-dessous donne le graphique « Galite » réel des trains ayant circulé le jour de l'accident dans les deux sens de circulation entre Strasbourg et Lunéville (situé près de Nancy) - en ordonnée -, sur la période de 8 h 30 à 10 h 30 - en abscisse.

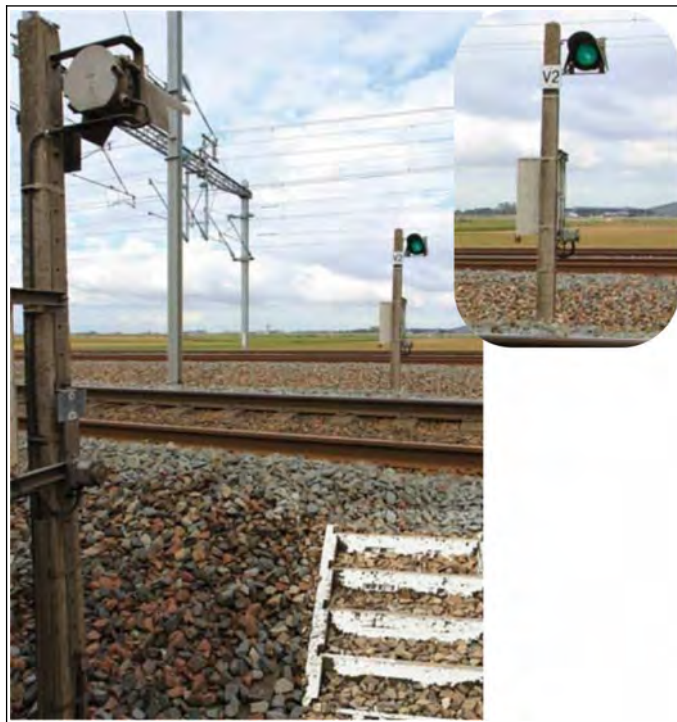
Vue 15 : exemple de « DATZD » pour une voie (extrait du référentiel IN 0116)

Aucun dispositif ou automatisme d'appui à la mise en place de protection n'a été employé lors de l'accident. De tels outils existent pourtant. Si l'homme est reconnu pour ses capacités à savoir s'adapter à des situations imprévues et complexes, il est aussi connu pour être faillible. L'utilisation d'outil ou d'automatisme est d'un précieux secours pour prévenir les erreurs toujours possibles.

Le référentiel IN 0116 présente un équipement appelé le « **dispositif d'autorisation de la traversée de la zone dangereuse** » (DATZD). C'est une signalisation lumineuse qui délivre aux agents l'autorisation de traverser la (ou les) voie(s) dans les situations où le manque de visibilité ou bien la vitesse des circulations interdisent de traverser sans risque. Le dispositif comprend un feu vert par voie et un bouton-poussoir à actionner de chaque côté de la traversée. Présentant un signal aux agents, il constitue une amélioration de leur sécurité pour les traversées de voie. En présence d'un tel type de dispositif, la consigne est de traverser à son emplacement.
