**RAPPORT
D'ENQUÊTE TECHNIQUE**
**sur la collision entre
un véhicule léger et
une saleuse de la DIR Centre-Ouest
survenue le 12 décembre 2021
sur l'autoroute A20
à Nespouls (Corrèze)**

Juillet 2023

Organisme auteur : Bureau d'Enquêtes sur les Accidents de Transport Terrestre (BEA-TT)

Affaire n° BEATT-2021-13

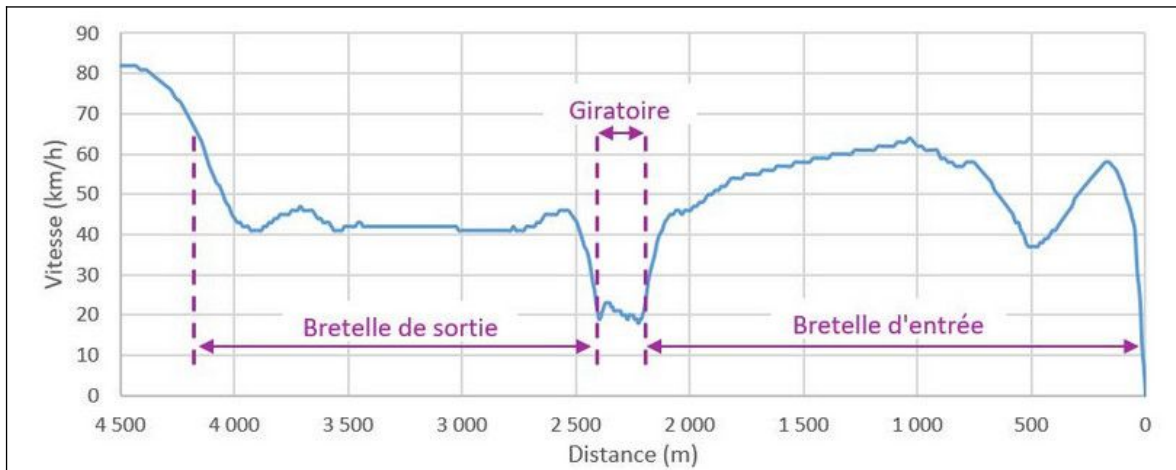
Figure 25 : Evolution de la vitesse du PL en fonction de la distance, entre la sortie de l'autoroute dans le sens nord-sud et le lieu de l'accident
Schéma BEA-TT

La figure 25 représente l'évolution de la vitesse du poids lourd en fonction de la distance, depuis sa sortie de l'autoroute dans le sens nord-sud pour emprunter le diffuseur n° 53 jusqu'au lieu de l'accident. Les vitesses pratiquées sont cohérentes avec la configuration des différentes sections empruntées. On y observe en particulier un palier à environ 20 km/h sur une distance de l'ordre de 200 m qui correspond bien aux deux tours du giratoire observés sur les positions GPS. Sur la partie suivante du graphe correspondant à la bretelle d'entrée vers l'autoroute, on peut observer que la vitesse de l'engin dépasse sur une distance supérieure à 1 200 m la vitesse de consigne de 50 km/h imposée lors de l'épandage. La baisse de la vitesse à 37 km/h observable sur la fin de la bretelle d'entrée correspond au passage de la boucle précédant la voie d'insertion sur la section courante.

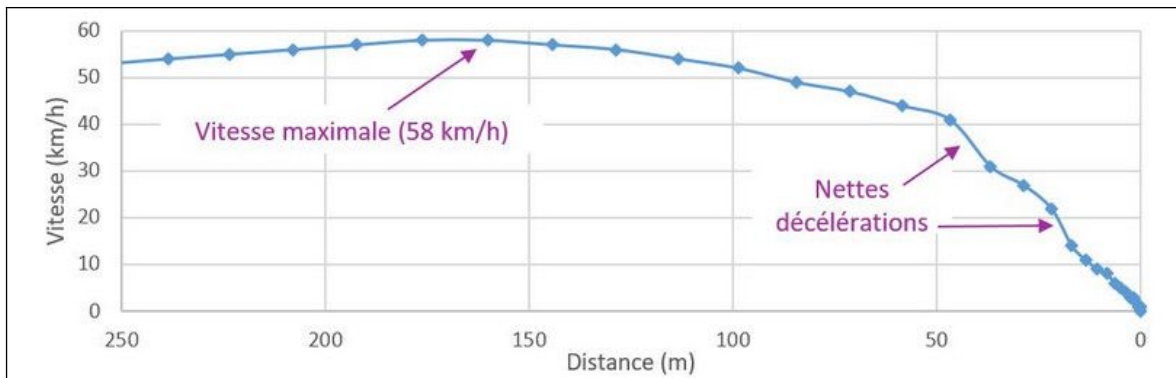
Figure 26 : Evolution de la vitesse du PL en fonction de la distance, sur les 250 derniers mètres de l'enregistrement (tous les points sont espacés d'une seconde)
Schéma BEA-TT

La figure 26 représente cette vitesse sur les 250 derniers mètres de l'enregistrement (pour mémoire, la longueur totale de la voie d'insertion, biseau compris, est d'environ 320 m). Les points sont tous espacés d'un intervalle d'une seconde.

Le début du graphe montre une légère accélération jusqu'à la vitesse maximale de 58 km/h, atteinte environ 160 m avant la fin de l'enregistrement. Le PL ralentit ensuite légèrement, à un rythme qui peut correspondre à une simple absence d'appui sur la pédale de l'accélérateur, et ne présente aucun freinage d'urgence (qui induirait une décélération de l'ordre de 5 m/s², soit une chute de la vitesse d'environ 18 km/h en l'espace d'une seconde). On observe en revanche deux décélérations nettes espacées de 3 secondes, la première de 41 à 31 km/h (soit une décélération de 2,8 m/s²), la deuxième de 22 à 14 km/h (soit une décélération de 2,2 m/s²).

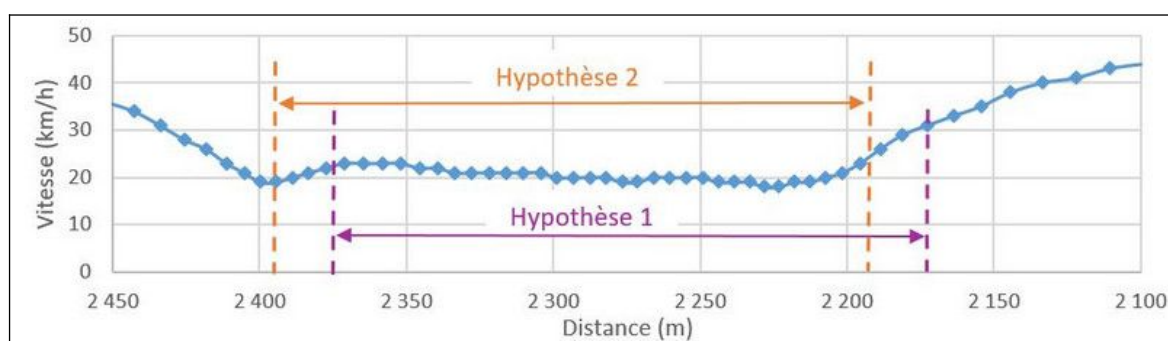
Figure 27 : Evolution de la vitesse du PL en fonction de la distance dans la zone du giratoire en extrémité du diffuseur n° 53, et délimitation du trajet effectué sur l'anneau du giratoire
Schéma BEA-TT

Un relevé précis effectué sur le site Géoportail de l'IGN donne une distance de 2 173 m entre la sortie du giratoire et la position finale du poids lourd après l'accident, et une longueur du parcours du PL sur l'anneau du giratoire de 201 m, la précision associée à ces longueurs étant estimée de l'ordre de quelques mètres. Si l'on fait l'hypothèse (qui sera nommée « hypothèse 1 ») que les distances fournies par le chronotachygraphe, y compris après la première collision, sont bien représentatives du déplacement réel du PL, sa sortie du giratoire se situe alors à l'abscisse 2 173 m, et son entrée sur le giratoire à l'abscisse $2\,173 + 201 = 2\,374$ m. La figure 27 représente l'évolution de la vitesse du PL dans la zone du giratoire en fonction des abscisses issues du chronotachygraphe et repère la section correspondant, selon cette hypothèse, au trajet effectué sur l'anneau.

Selon cette hypothèse la reprise de vitesse du PL observable vers l'abscisse 2 200 m serait donc intervenue 25 à 30 m avant la sortie du giratoire, soit plus d'un quart de tour avant cette sortie, et le minimum de vitesse observable vers l'abscisse 2 400 m serait intervenu 25 m avant l'entrée sur le giratoire. Ces constats conduisent les enquêteurs du BEA-TT à considérer cette hypothèse comme peu plausible et à estimer qu'il convient de décaler les abscisses de 20 à 25 m pour obtenir une correspondance correcte entre les vitesses enregistrées et la géométrie de l'infrastructure.

En conséquence la suite du présent rapport retiendra également une seconde hypothèse, dénommée « hypothèse 2 », selon laquelle les distances parcourues issues du chronotachygraphe sont surestimées de 20 mètres. La section correspondant selon cette hypothèse au trajet effectué sur l'anneau est également représentée sur la figure 27. Si cette hypothèse est adoptée :

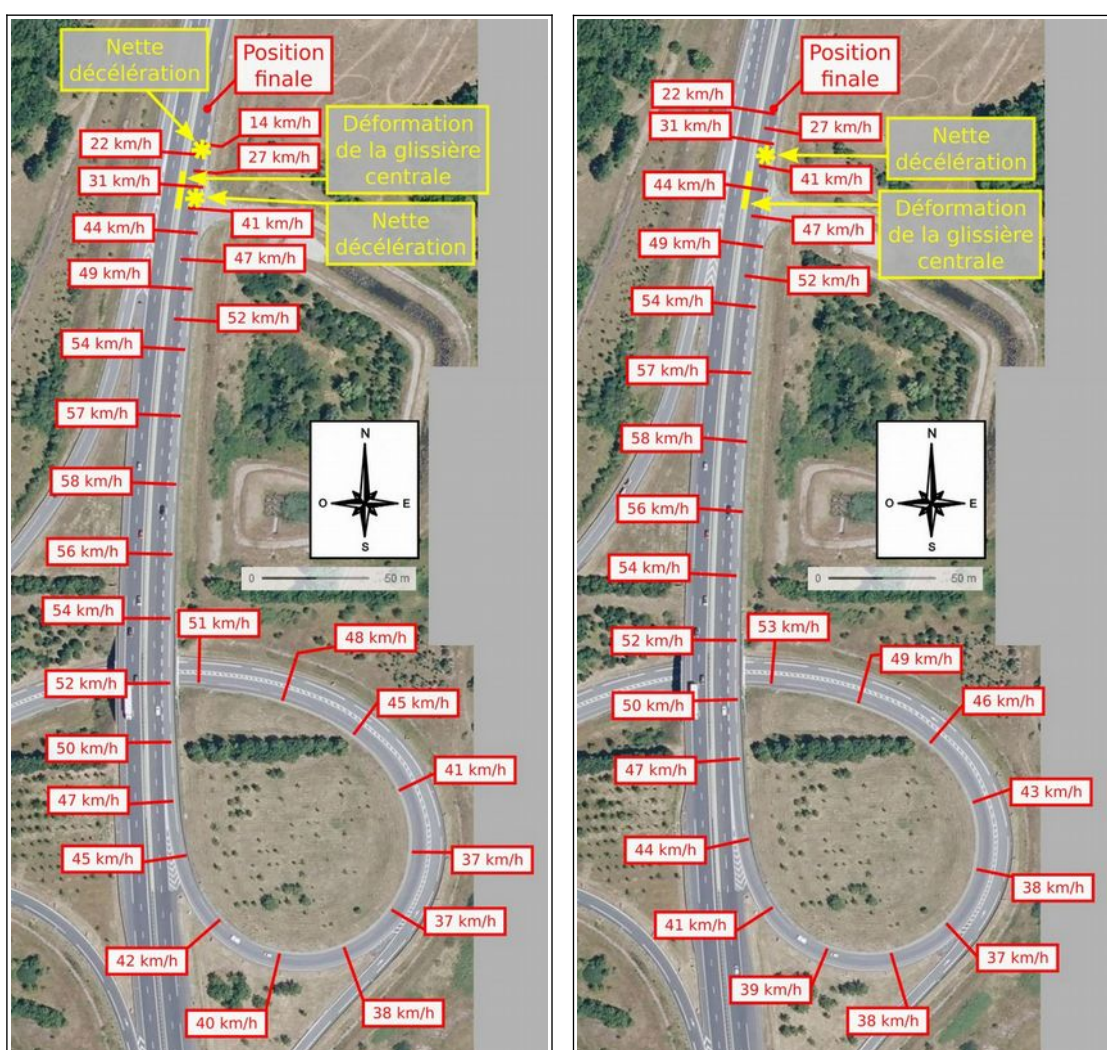
Figure 28 : Vitesse du PL au cours de son déplacement sur la bretelle d'insertion
à gauche : selon l'hypothèse 1 (données brutes du chronotachygraphe),
à droite : selon l'hypothèse 2 (distances recalées de 20 mètres)
Vue aérienne Géoportail IGN, légendes BEA-TT

La figure 28 décrit l'évolution des vitesses du PL le long de sa trajectoire selon les deux hypothèses 1 et 2.

Les positions successives du PL sont représentées avec un pas de 3 secondes sur la section en virage, de 2 secondes dans la première partie de la voie d'insertion puis toutes les secondes dans la dernière partie (jusqu'à 14 km/h pour l'hypothèse 1). Selon

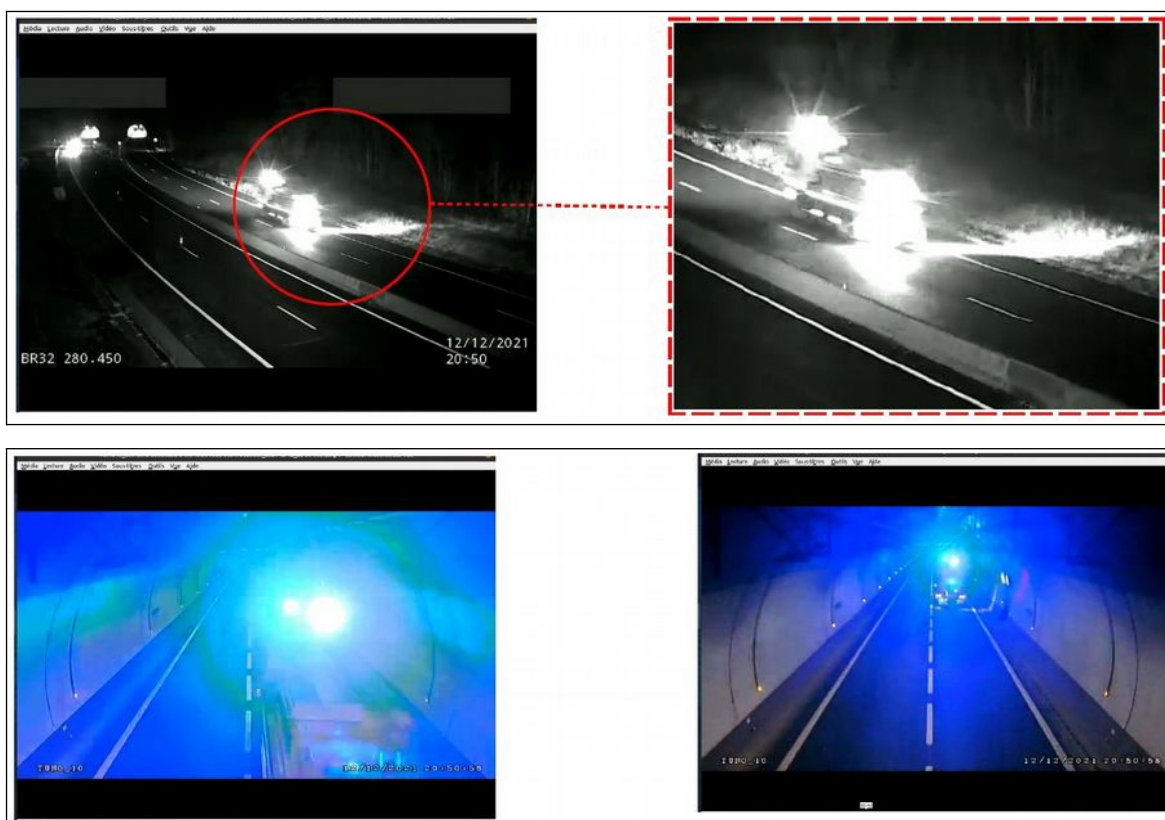
Figure 29 : Captures d'enregistrements vidéo du passage de la saleuse dans le tunnel de Noailles, sens nord-sud ; en haut : caméra extérieure en amont du tunnel ; en bas : caméra dans le tunnel
Source Gendarmerie Nationale, d'après images DIRCO

L'autoroute A20 comporte, à 5 km au nord du lieu de l'accident, une section en tunnel dans les deux sens équipée de caméras de vidéo-surveillance reliées au CIGT de la DIR Centre-Ouest. L'enquête judiciaire a exploité les enregistrements vidéo, sur lesquels le passage de la saleuse dans le sens nord-sud a été identifié à 20 h 50, en cohérence avec l'enregistrement de sa trace GPS ; ses deux feux bleus à éclats étaient bien activés et parfaitement visibles de loin (figure 29). On peut noter également que les projecteurs à l'arrière éclairant la zone d'épandage sont allumés.

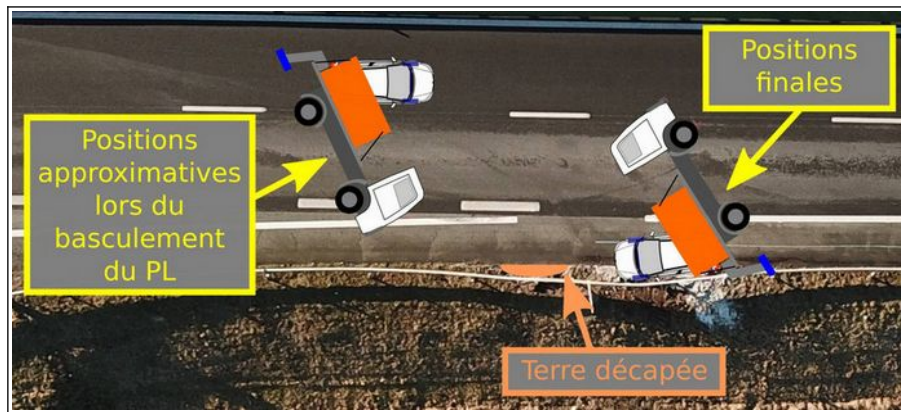
Figure 30 : Positions approximatives des deux véhicules lors du basculement du PL et positions finales
Schéma BEA-TT sur vue aérienne Gendarmerie nationale

Les deux véhicules ont ensuite constitué un ensemble solidaire qui s'est déplacé par un mouvement combinant translation et rotation. La figure 30 représente la position initiale approximative de ce mouvement solidaire si l'on suppose que le VL était alors orienté selon l'axe de la chaussée, ainsi que la position finale des deux véhicules. La rotation de l'ensemble correspond ainsi à un demi-tour complet.

Le terre-plein central étant entièrement revêtu, la terre recueillie en haut de la cabine du PL, sur son côté gauche, ne peut provenir que de la zone décapée située en rive droite de la chaussée. La cabine du PL une fois couché a donc balayé cet endroit. Cette conclusion est cohérente avec la déformation de la glissière qui le borde, avec l'enfoncement vertical de l'avant de la cabine et avec les traces laissées sur la lisse. Le mouvement de rotation de l'ensemble solidaire constitué par les deux véhicules s'est opéré par conséquent dans le sens horaire.

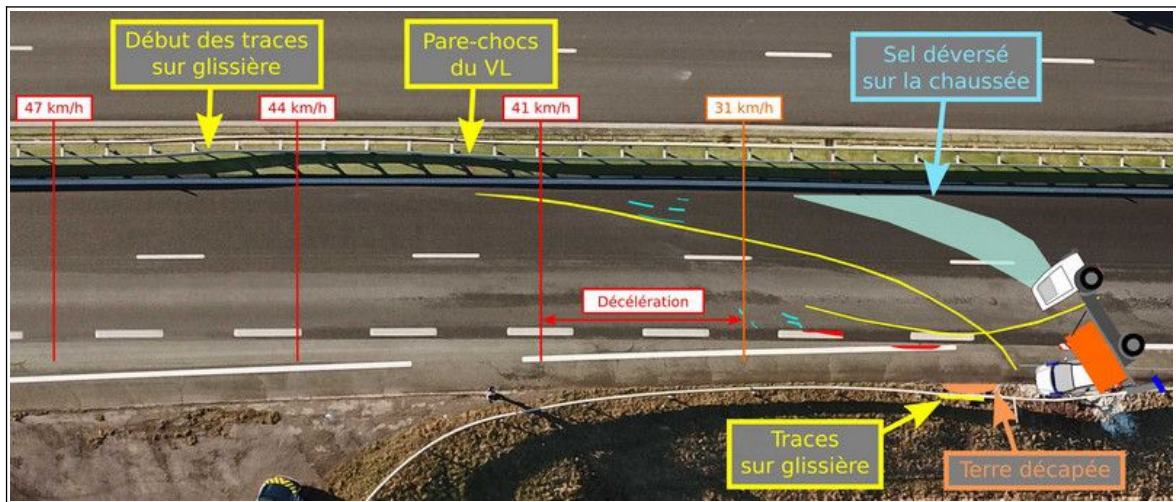
Figure 31 : Profil de vitesse du PL seconde par seconde selon l'hypothèse 2, traces sur le site de l'accident et position finale des véhicules
Schéma BEA-TT sur vue aérienne Gendarmerie nationale

La figure 31 représente les positions longitudinales du PL correspondant, selon l'hypothèse 2, aux enregistrements successifs seconde par seconde de sa vitesse sur la période précédant la première décélération relevée, attribuable à la collision avec la Citroën C4. La valeur de 31 km/h qui suit la décélération est également représentée mais sa localisation et sa représentativité sont sujettes à caution du fait des perturbations induites par la collision.

Selon cette hypothèse relative au profil de vitesse du PL, la décélération et donc la collision avec le VL est intervenue en aval de la partie déformée de la glissière équipant le terre-plein central. Ceci implique que le VL aurait d'abord heurté la glissière.

- 1) Le VL heurte la glissière en terre-plein central puis progresse le long de celle-ci.
- 2) Le VL est renvoyé vers la chaussée.
- 3) Le VL heurte le PL sur son côté gauche. La position du VL coïncide avec les rainures visibles sur la chaussée (repérées en bleu sur la figure 31).
- 4) Le PL vire à droite et bascule rapidement sur son côté gauche pendant que le VL s'éloigne (NB : l'orientation réelle des roues avant du PL n'est pas représentée sur le schéma).

Dans la suite de la séquence les deux véhicules se déplacent de façon solidaire. Sur la figure 31, on peut observer que la plus courte des deux traces sur la chaussée représentées en jaune se termine à la position finale de la saleuse. Cette trace a probablement été laissée par un élément situé derrière la roue avant gauche du PL une fois couché, par exemple les batteries détériorées suite à la collision. La reconstitution de la séquence cherchera donc à faire coïncider autant que possible la trajectoire de cette partie du PL avec cette trace.

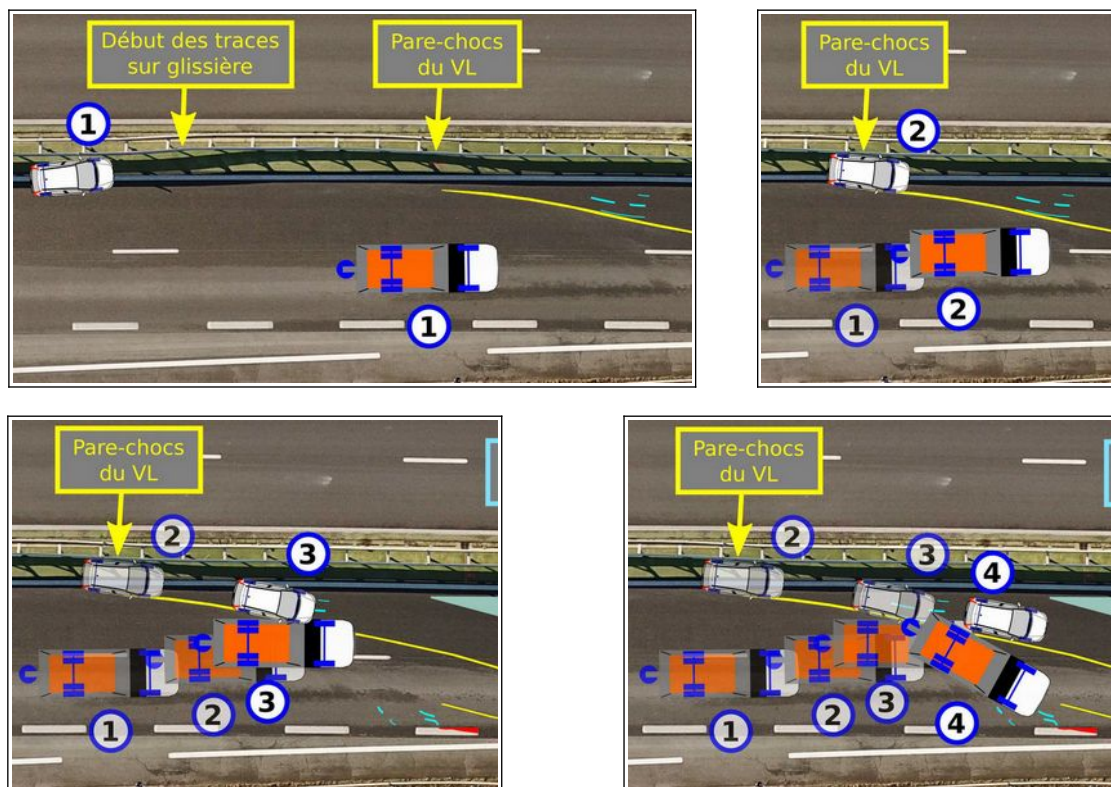
**Figure 33 : Début de la séquence de l'accident selon l'hypothèse 2 ;
de haut en bas et de gauche à droite : étapes 1, 2, 3 et 4
Schéma BEA-TT sur vue aérienne Gendarmerie nationale**

La localisation de la collision (étape 3) implique que le PL soit alors approximativement à cheval sur les deux voies, et non sur la voie de droite. Pour les deux premières étapes, la position latérale du PL sur la chaussée ainsi que son orientation ne sont pas connues ; il a été décidé, arbitrairement, de représenter un mouvement oblique d'insertion plutôt qu'un déplacement sur l'axe de la chaussée ; en tout état de cause, la position latérale du PL lors des étapes 1 et 2 ne peut mécaniquement être très différente de celle lors de la collision étant donné le court laps de temps qui les sépare.

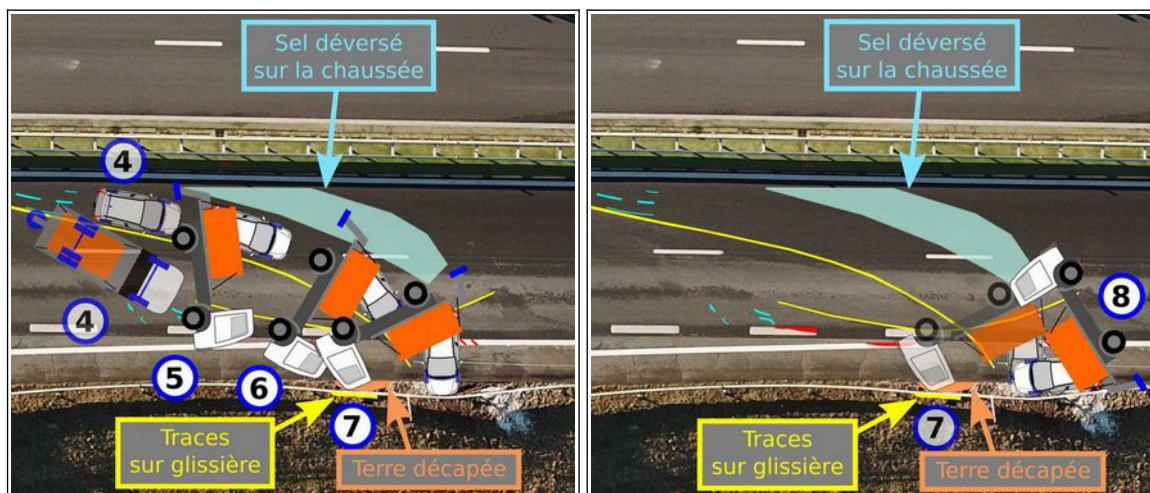
**Figure 34 : Fin de la séquence de l'accident selon l'hypothèse 2 ;
à gauche, étapes 5, 6 et 7 ; à droite, étape 8**
Schéma BEA-TT sur vue aérienne Gendarmerie nationale

5) Le PL termine son basculement et la trémie de la saleuse s'appuie sur l'arrière du VL. À noter que la localisation du sel déversé sur la chaussée est cohérente avec un basculement du PL entre les positions 4 et 5. La quantité de sel déversée est modérée du fait de la présence de la bâche recouvrant la trémie.

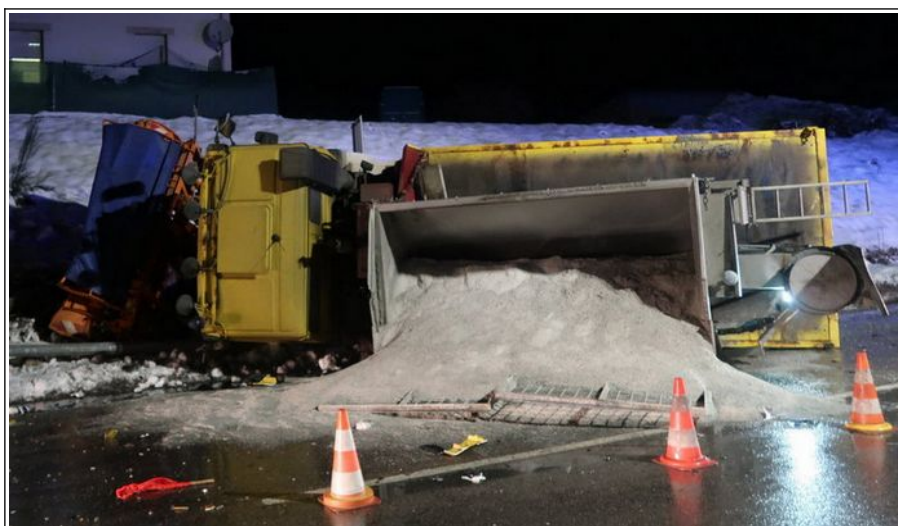
On peut en particulier mentionner l'accident survenu le 5 février 2018, où **un automobiliste a perdu le contrôle dans une courbe puis a percuté une saieuse du conseil départemental des Vosges, qui s'est couchée sur le flanc gauche**¹³ (figure 36). Bien que les circonstances de cet accident se rapprochent de celles de la collision objet du présent rapport, son bilan est beaucoup plus léger puisque le conducteur du VT a été blessé légèrement, et **l'agent au volant de la saieuse est indemne**.

Figure 36 : Collision entre un VT et une saleuse au Tholy (Vosges) le 5 février 2018 ; l'agent impliqué est indemne et le conducteur du VT antagoniste est blessé légèrement ; Photographie Vosges-Matin

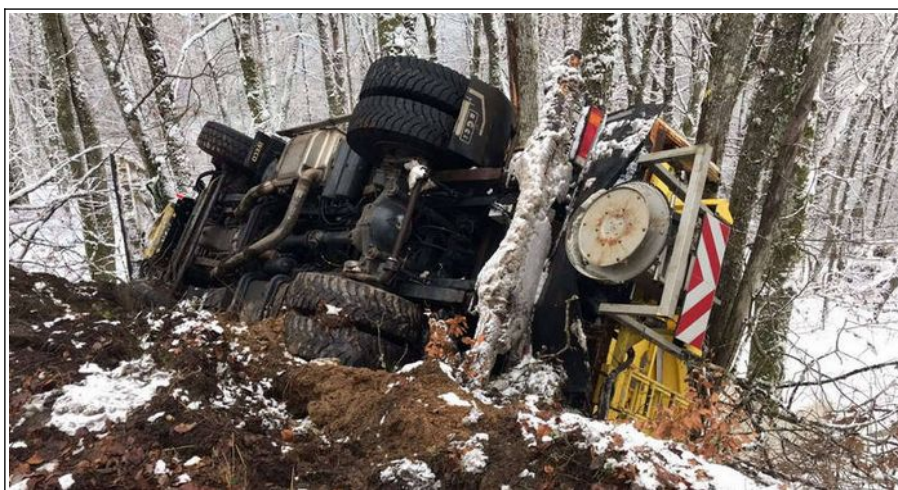
La plupart des agents blessés dans un ESH l'ont été dans des accidents lors desquels leur engin a basculé. Toutefois ceci n'implique pas que ces accidents soient particulièrement graves, puisque parmi les 13 accidents avec basculement recensés, un seul a causé un blessé hospitalisé parmi les agents d'exploitation ; 5 accidents n'ont causé aux agents que des blessures légères et 7 accidents n'ont eu pour eux aucune conséquence corporelle. La figure 37 illustre l'accident d'un ESH seul ayant basculé en contrebas de la route¹⁴, et dans lequel les deux agents impliqués sont indemnes (cet accident n'est pas comptabilisé dans l'analyse qui précède car il est survenu postérieurement à la période traitée).

Figure 37 : Basculement d'une saleuse du conseil départemental de Saône-et-Loire en contrebas de la route à Autun, le 21 janvier 2023 ; les deux agents impliqués sont indemnes Photographie Le Journal de Saône-et-Loire

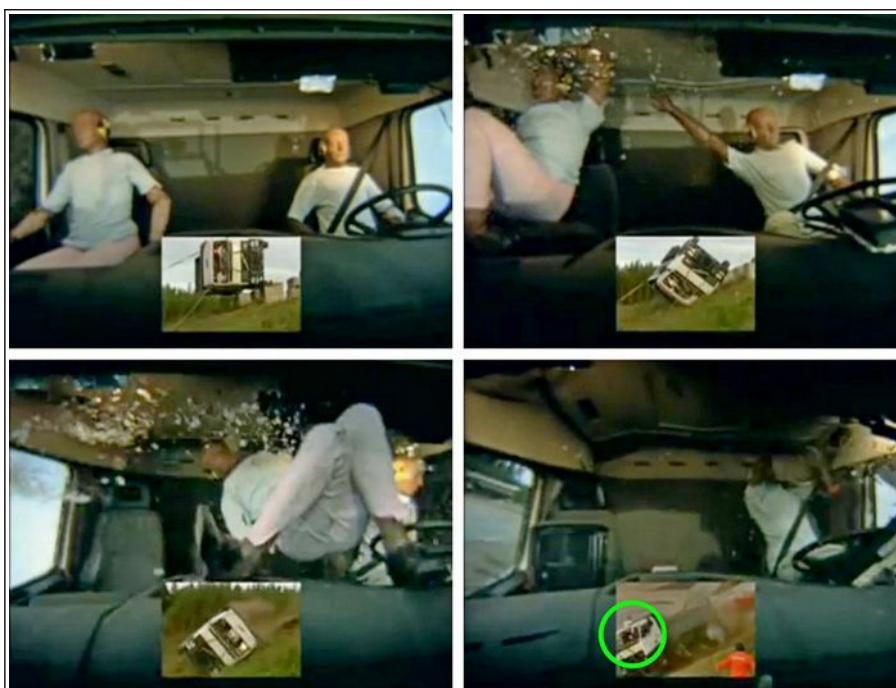
La société Volvo Trucks a réalisé un essai de renversement d'un poids lourd du haut d'un talus. La cabine était occupée par deux mannequins, le conducteur étant attaché, et le passager non attaché. La figure 38 présente quelques images issues de l'enregistrement vidéo¹⁵ de l'essai, qui illustrent comment le passager non attaché est gravement blessé par plusieurs impacts avec l'intérieur de la cabine avant de heurter le conducteur. Le heurt des deux occupants leur cause à tous deux de graves blessures. À la fin du renversement, le passager est éjecté de la cabine par le pare-brise (entouré sur la dernière image). Les auteurs estiment que si les deux occupants avaient été ceinturés, cet accident ne leur aurait pas causé de blessure grave.

Figure 38 : Test de renversement d'un poids lourd avec des mannequins
Source Volvo Trucks

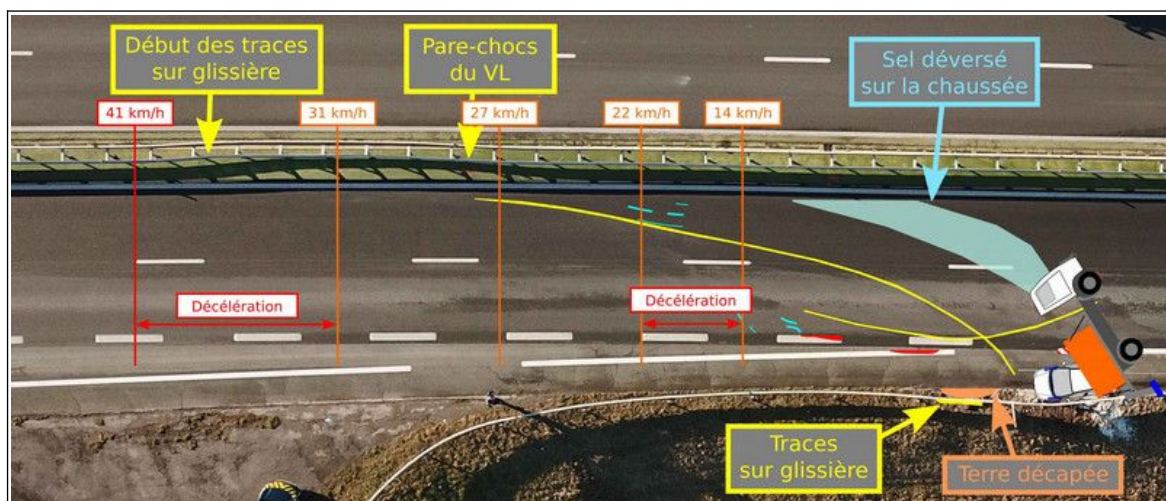
La figure 39 représente les positions longitudinales correspondant, selon l'hypothèse 1, aux enregistrements successifs seconde par seconde de la vitesse du PL sur la période incluant les deux décélérations relevées. Pour mémoire, la localisation et la représentativité des valeurs de vitesses suivant la première décélération sont sujettes à caution du fait des perturbations induites par la collision.

Figure 39 : Profil de vitesses du PL seconde par seconde selon l'hypothèse 1, traces sur le site de l'accident et position finale des véhicules
Schéma BEA-TT sur vue aérienne Gendarmerie nationale

La première décélération, correspondant à la collision entre le VL et le PL, est située au droit de la zone déformée de la glissière en TPC. Ceci implique que le VL aurait d'abord heurté le PL avant de se rabattre vers la glissière en TPC.

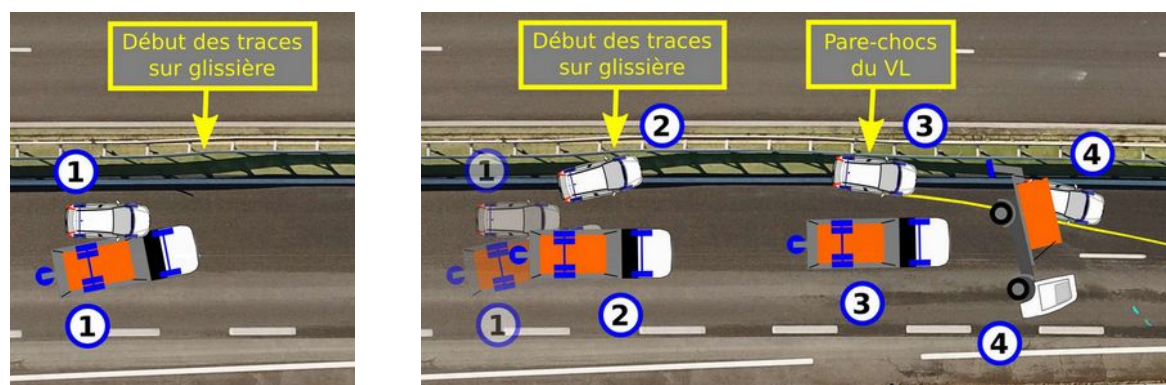
Figure 40 : Séquence de l'accident selon l'hypothèse 1 ; à gauche, étape 1 ; à droite, étapes 2, 3 et 4
Schéma BEA-TT sur vue aérienne Gendarmerie nationale

- 1) Le VL heurte le PL sur son côté gauche.
- 2) Le VL est renvoyé vers le terre-plein central et heurte la glissière puis progresse le long de celle-ci.
- 3) Le VL est renvoyé vers la chaussée.
- 4) Le PL braque à droite, bascule sur son côté gauche et la trémie de la saleuse s'appuie sur l'arrière du VL.

Pour les trois premières étapes, la position latérale du PL sur la chaussée n'est pas connue avec certitude, mais la faible distance entre la collision du VL contre le PL (étape 1) et du VL contre la glissière (étape 2) implique que le PL ne soit pas très éloigné du TPC ; par ailleurs l'enchaînement entre les étapes 3 et 4 (fin du basculement) implique également que le PL soit situé en étape 3 plutôt sur l'axe de la chaussée que sur la voie de droite.

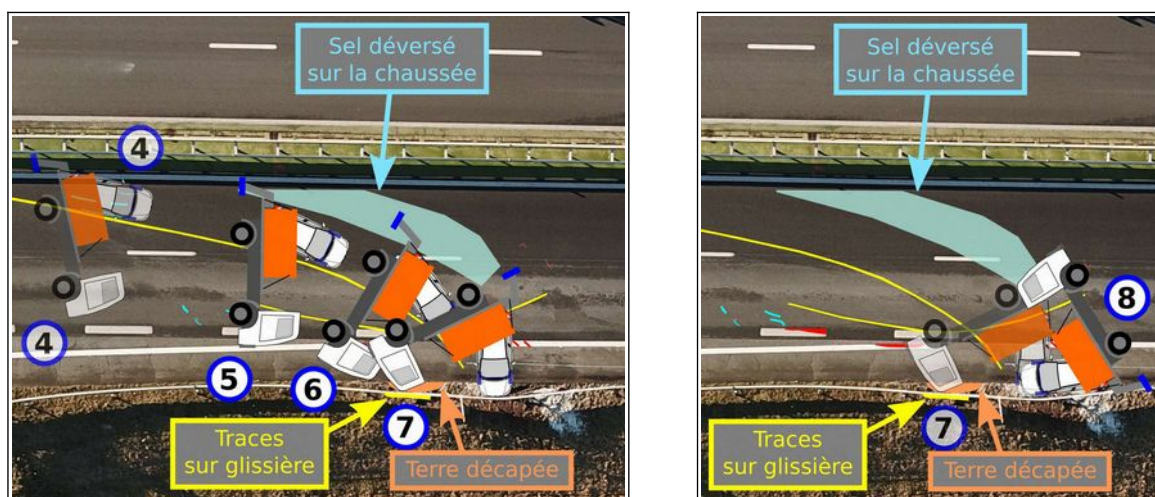
Figure 41 : Séquence de l'accident selon l'hypothèse 1 ; à gauche, étapes 5, 6 et 7 ; à droite, étape 8
Schéma BEA-TT sur vue aérienne Gendarmerie nationale

5) Les deux véhicules, désormais solidaires, glissent en effectuant un mouvement de rotation dans le sens horaire.

Ces défauts, associés aux réserves déjà émises précédemment sur la représentativité des vitesses de l'hypothèse 1, conduisent les enquêteurs du BEA-TT à considérer cette reconstitution comme beaucoup moins plausible que celle fondée sur l'hypothèse 2.
