Rapport d'enquête

**Heurt de deux ponts par le navire fluvio-maritime *ARAMIS*
le 28 septembre 2019, sur le canal de dérivation
du Rhône de Donzère-Mondragon**

**Bureau d'enquêtes sur les événements de mer
Bureau d'enquêtes sur les accidents de transport terrestre**

Rapport définitif : janvier 2021

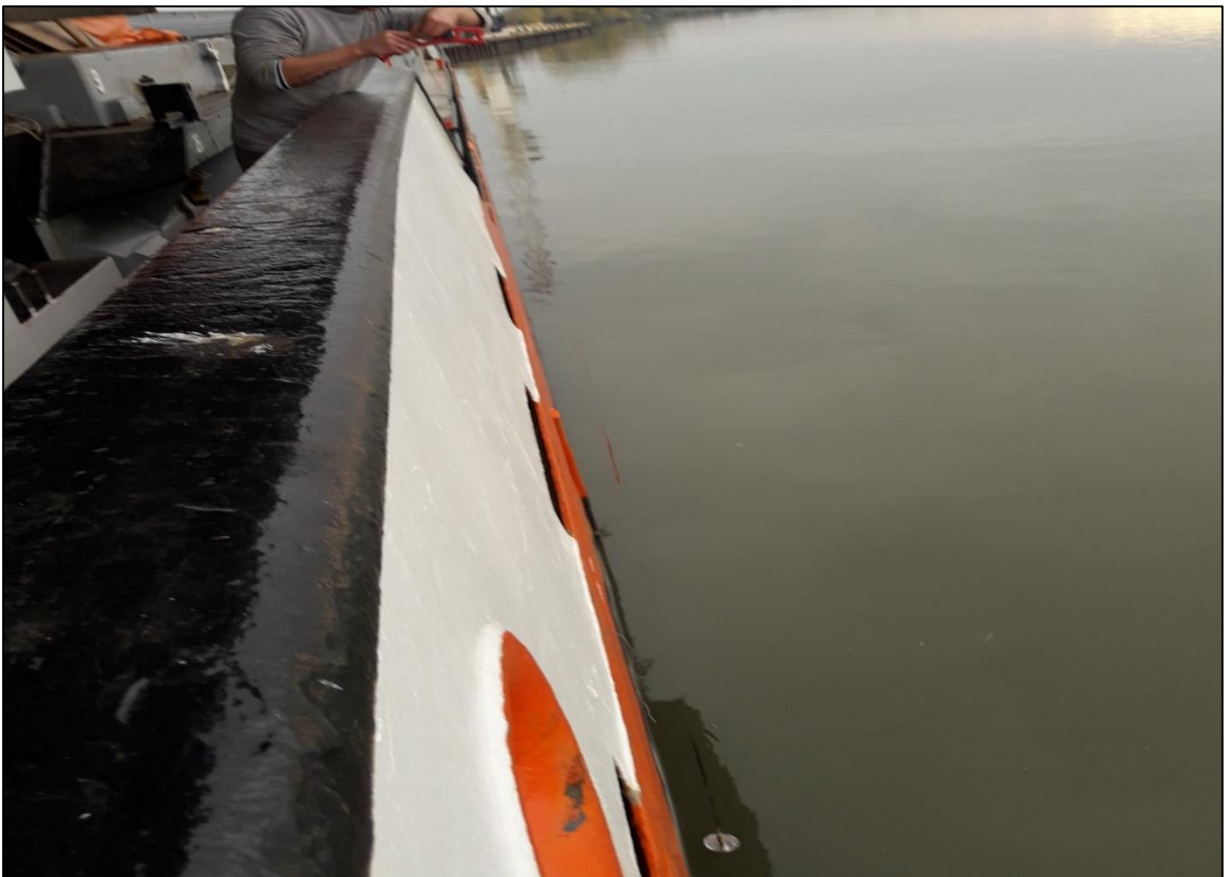
Mesure du tirant d'air

Habituellement le tirant d'eau se mesure directement sur les échelles inscrites sur la coque à l'avant et à l'arrière. Mais lorsque le navire est dans l'écluse, ces échelles de tirant d'eau ne sont pas visibles. L'équipage utilise le plus souvent un décimètre pour mesurer la hauteur entre le haut du pavois et la surface de l'eau, il en déduit le tirant d'air en ajoutant des hauteurs connues, puis le tirant d'eau en déduisant le tirant d'air de la hauteur totale.

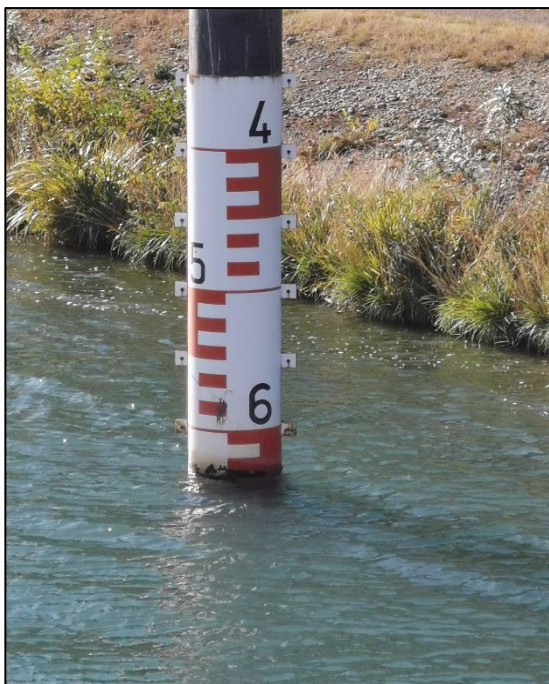
The river pilot told the gendarmerie on the day of the accident that he did read a clearance of 6.40 m from the beacon located downstream of the RN7 bridge.

This is also the data read by the gendarmerie just after the accident from the beacon located upstream of the SNCF bridge.
