**RAPPORT  
D'ENQUÊTE TECHNIQUE  
sur la collision entre  
un train express régional  
et un véhicule léger  
survenue le 7 mai 2019  
sur le passage à niveau n° 302  
à Saint-Étienne (42)**

**Bureau d'Enquêtes sur les Accidents  
de Transport Terrestre**

Affaire n° BEATT-2019-06

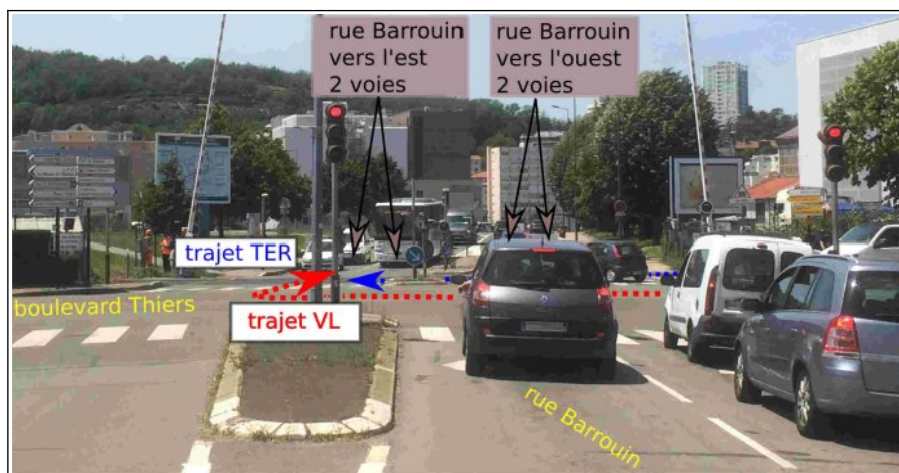
**Figure 5 : photo de la rue Barrouin prise en direction de l'ouest**  
(photo et légende BEA-TT)

Un alignement d'arbres et une haie séparent le boulevard Thiers de la voie ferrée. De ce fait, la visibilité du PN n° 302 est relativement faible pour un véhicule s'en approchant par le nord, comme c'était le cas de l'automobiliste impliqué dans l'accident.

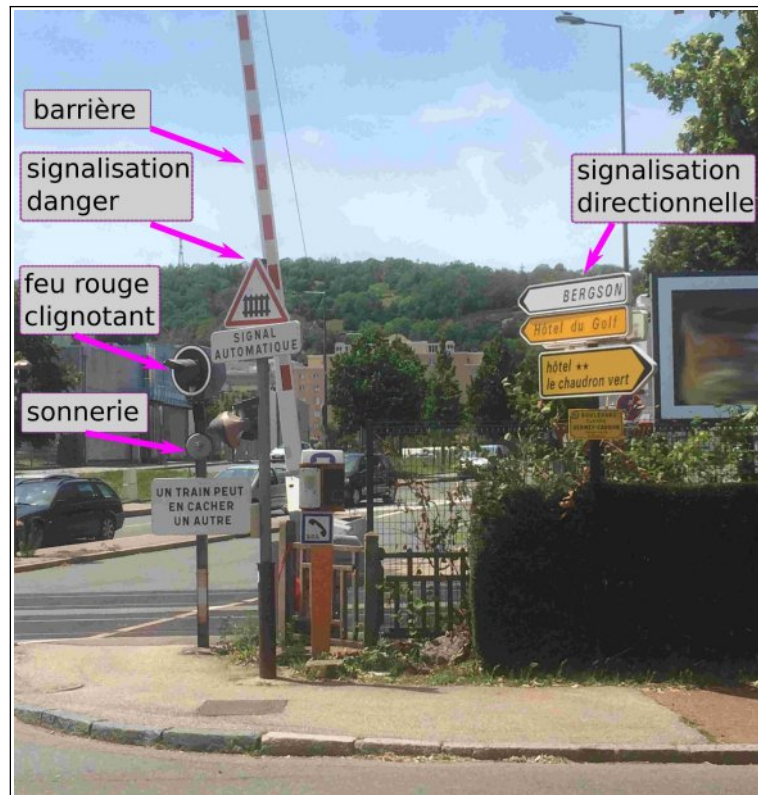
- **au droit du PN** :
  - *à droite, sur le trottoir* :
    - ◆ trois panneaux de signalisation directionnelle, dont deux sur fond jaune (ce cas d'usage n'est pas prévu dans la réglementation).

- ◆ une signalisation avancée A7 bis composée d'un panneau de danger A7, d'un panonceau portant l'inscription « SIGNAL AUTOMATIQUE ». Cet ensemble est positionné très haut et orienté vers la rue Barrouin. En général, cette signalisation est positionnée plusieurs dizaines de mètres avant le PN.

- ◆ un feu routier clignotant rouge à diodes, une sonnerie, une demi-barrière peinte en blanc et rouge. Au droit du PN, la ligne ferroviaire étant à voies multiples, un panonceau « UN TRAIN PEUT EN CACHER UN AUTRE » vient compléter l'ensemble.

**Figure 8 : signalisation verticale au droit du PN, côté droit**  
(photo et légende BEA-TT)

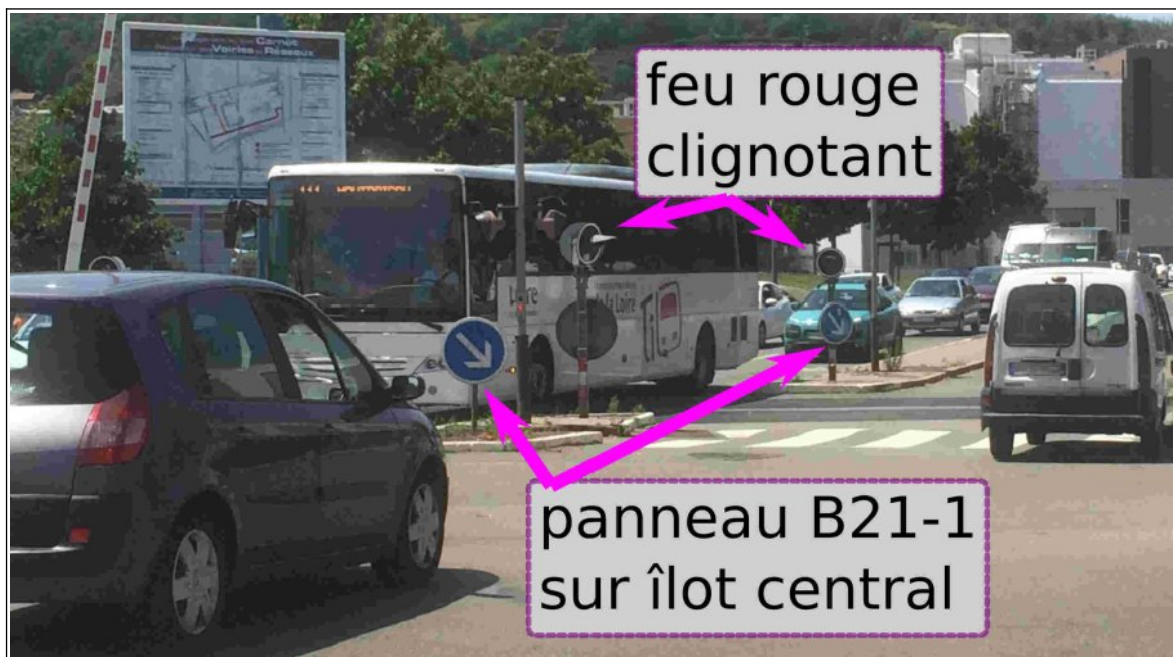
- à gauche, sur l'îlot central :
  - ◆ un panneau B21-1,
  - ◆ un feu routier clignotant rouge à diodes, orienté vers le boulevard Thiers.

**Figure 9 : signalisation verticale au droit du PN, côté gauche**  
(photo et légende BEA-TT)

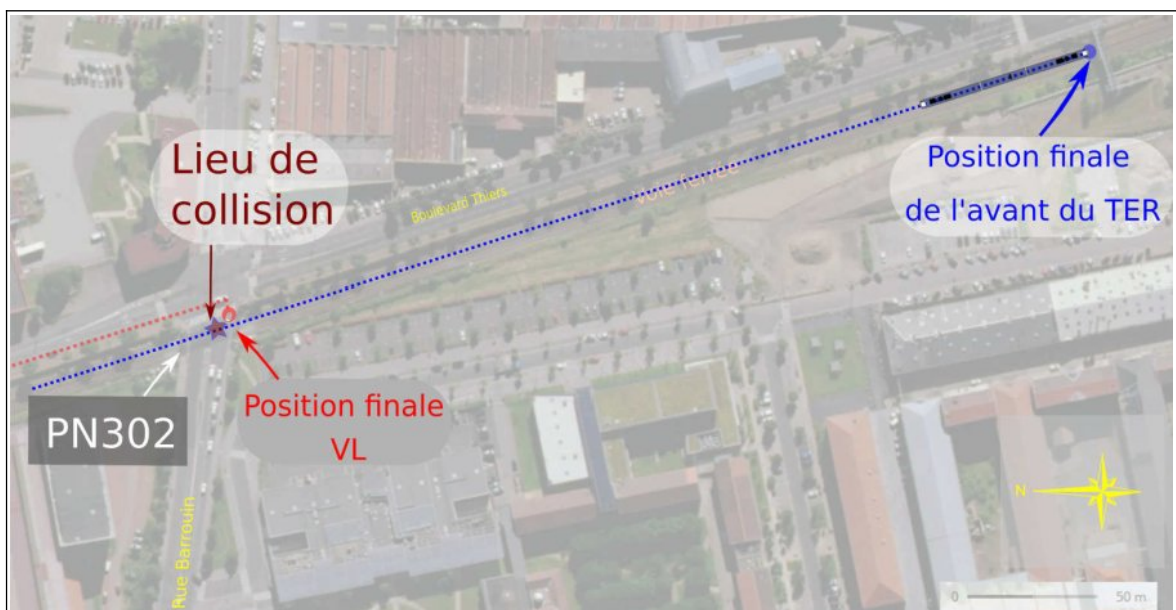
**Figure 12 : positions finales du VL et du TER après le choc**  
(Vue aérienne Géoportail-IGN, légende BEA-TT)

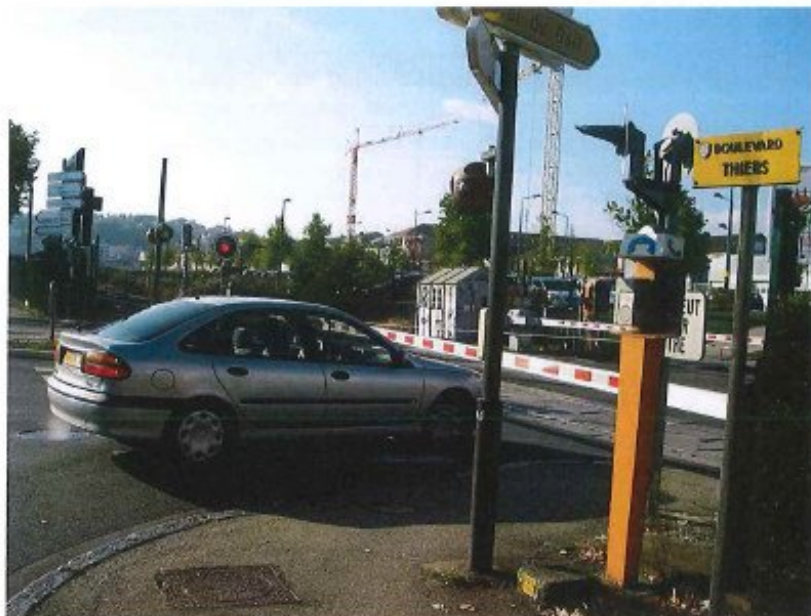
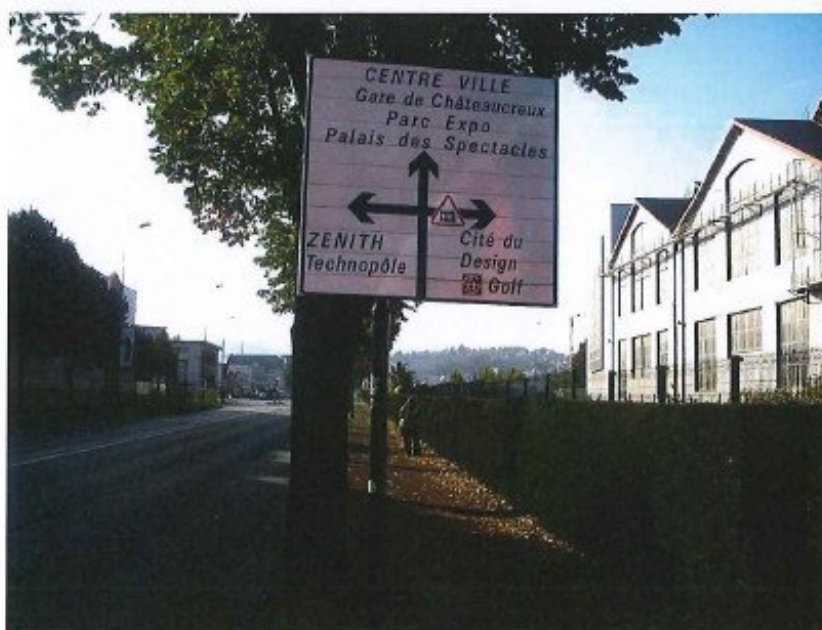
| Inspection de sécurité des passages à niveau – Sûtra-DESD | | | | 4 | |
|---|---|---|---|---|---|
| II.3 | Les équipements du passage à niveau sont visibles en approche à la vitesse réglementaire (et aussi des accès proches : autre voie ou privé) | 3 | | <span style="color: red;">X</span> | Cf photo 4 |

Vue dans le sens 3, axe Nord-Sud

| Numéro du champ | DATE de l'inspection : | | Passage à niveau concerné (n° du PN et route) |
|---|---|--|---|
| <p>1. Dans le sens 1, pour tourner à gauche, vérifier la synchronisation des feux pour éviter la remontée de file sur le passage à niveau<br/>- solution possible : mettre une interdiction de tourner à gauche</p> <p>2. Dans le sens 3, renforcer la signalisation à l'approche du passage à niveau</p> <p>3. Visite de nuit à effectuer, peut-être à l'occasion d'un soir de match de foot (forte affluence)</p> <p>4. A faire valider par le gestionnaire de voirie qui était absent (route communale)</p> | | | |
